**РЕПУБЛИКА СРБИЈА
ЦЕНТАР ЗА ИСТРАЖИВАЊЕ
НЕСРЕЋА У САОБРАЋАЈУ**

ИЗВЕШТАЈ О ИСТРАЗИ УДЕСА АВИОНА

| Авион: | Zodiac CH 601 UL |
| Регистарска ознака: | YU-A066 |

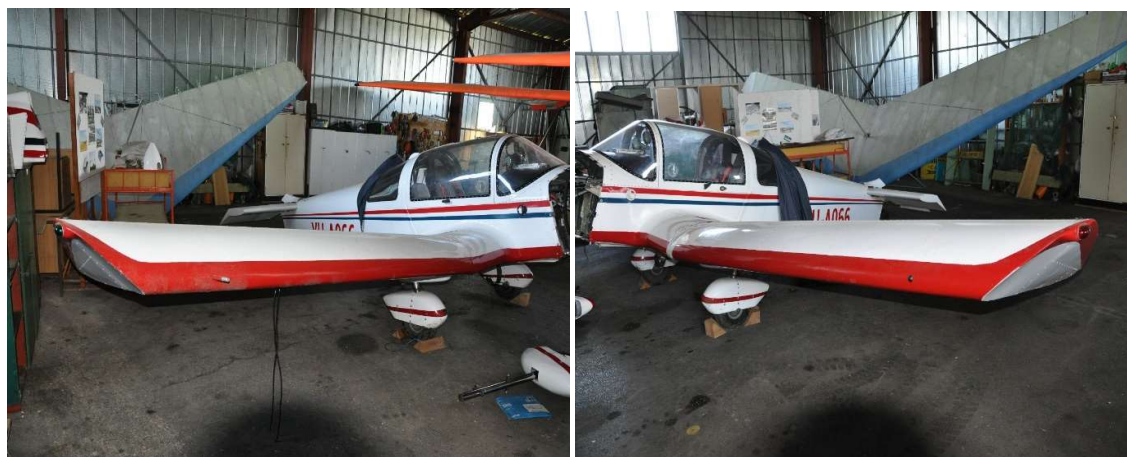
Слика 1 (а и б)

Након удеса, пилот је позвао неколико познаника који су му помогли да окрене авион на тачкове и да га превезе у хангар на аеродрому. У хангару аеродрома, пилот је самостално приступио поправци авиона, при чему удес није пријавио надлежним органима.

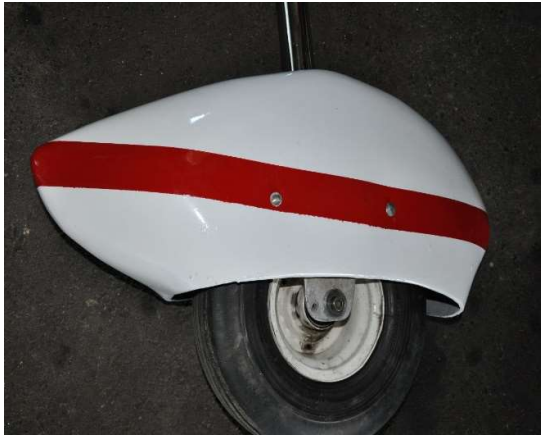
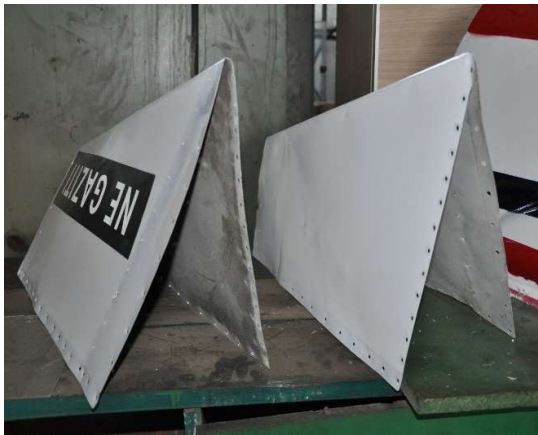
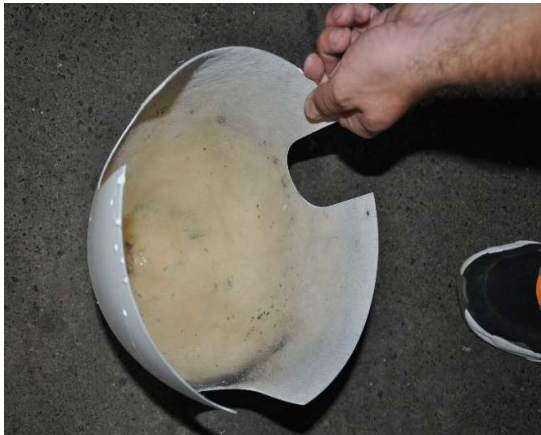
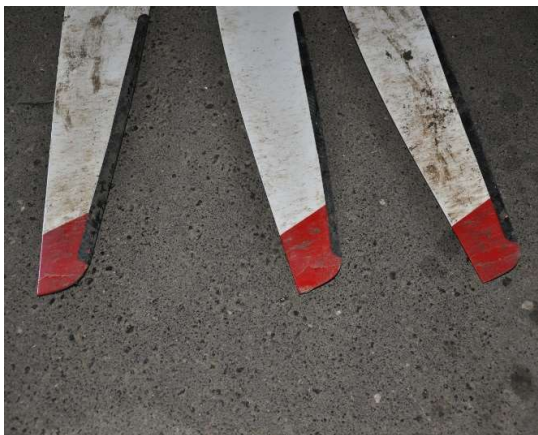
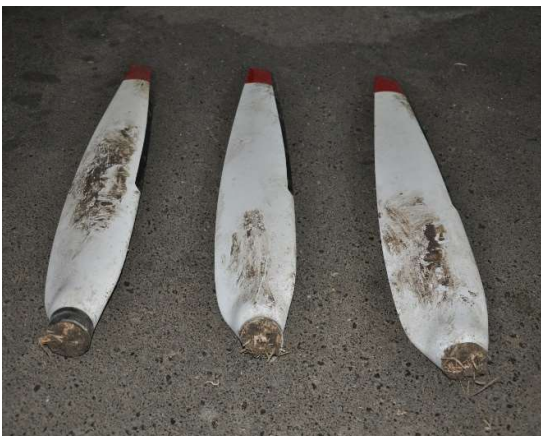
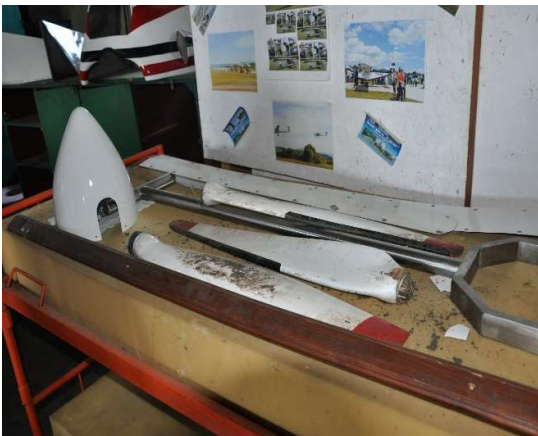
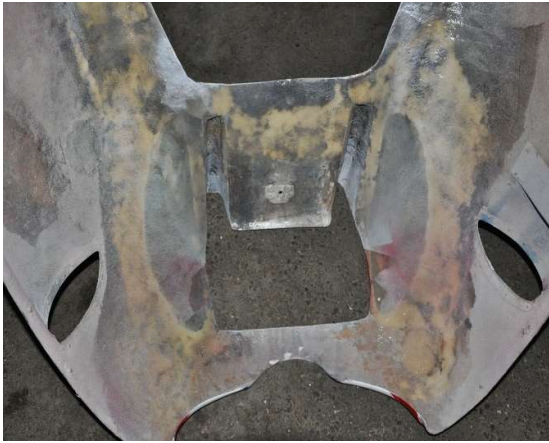
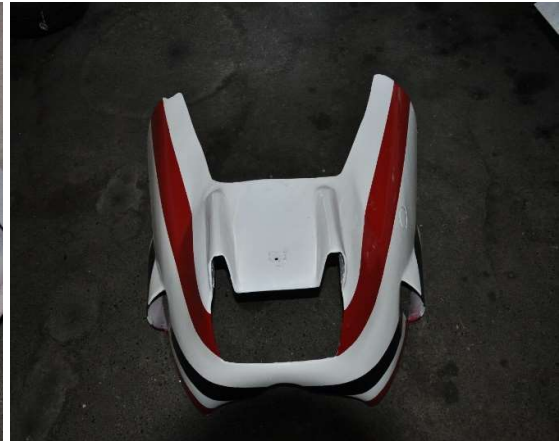
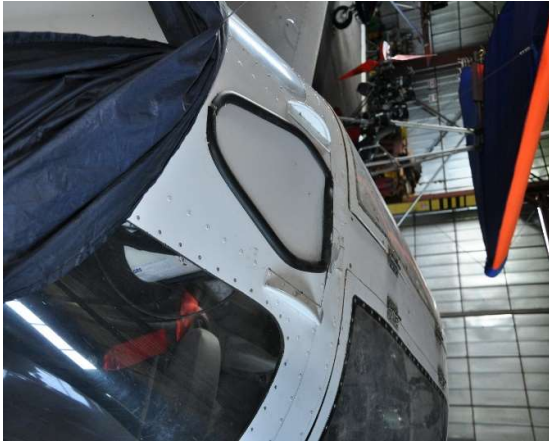
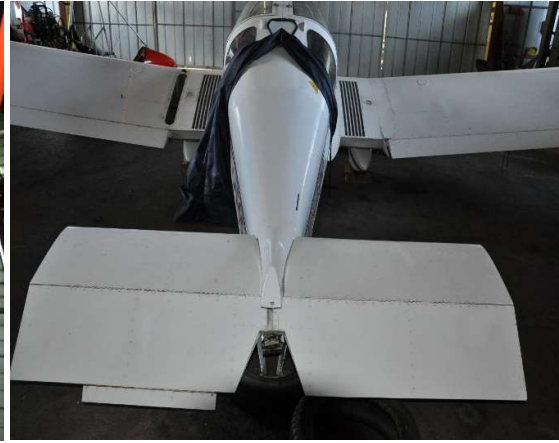
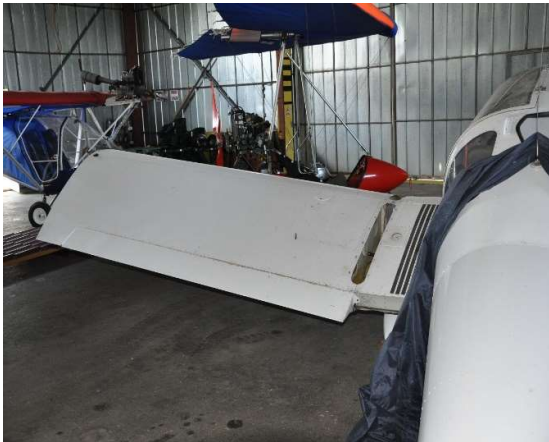
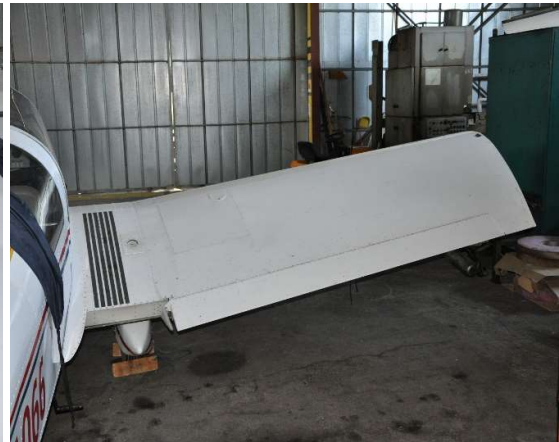
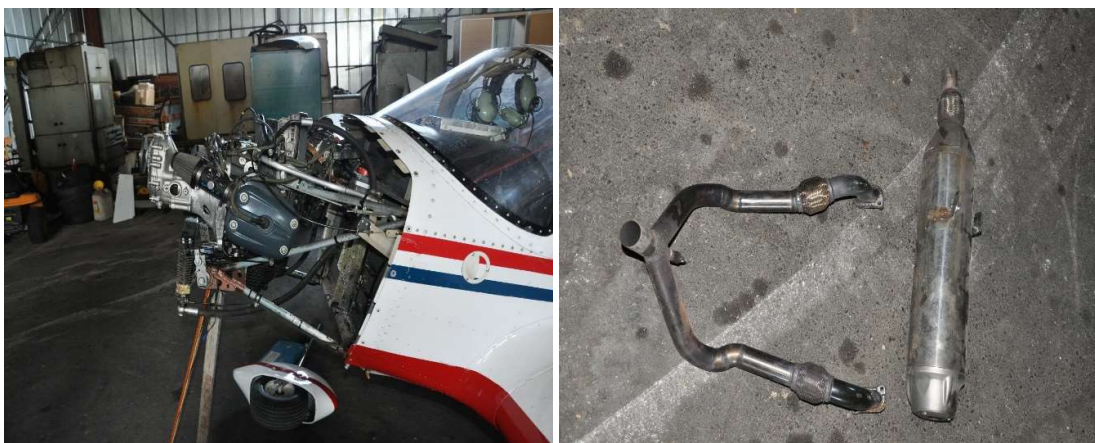
Слика 2

Авион је претрпео знатна оштећења: елисе, предњег дела авиона (посебно капотажа мотора), предње ноге стајног трапа, горњег дела трупа авиона, носеће греде крила и вертикалног стабилизатора (слике 2 а до љ). Дате слике показују и степен оправке оштећења.

У периоду који је наступио након удеса, пилот је приступио поправци оштећења на авиону у сопственој организацији, а које је спровео у сарадњи са више различитих лица. До тренутка увиђаја, односно спознаје да је дошло до удеса од стране Центра, пилот и уједно власник авиона је извршио поправку дела оштећења – носног конуса елисе, тачка предње ноге стајног трапа и доњег поклопца мотора на пример (слика 2 а, в, е, ж), док су остала оштећења у поступку сређивања. Није позната локација вертикалног стабилизатора (слика 2 и), као и делова крила и предњег

трупа авиона. Према добијеним подацима, поправке нису урађене у складу са одобреним програмом, нити су извршене у овлашћеним организацијама.

- а) Спровести ванредну проверу знања пилота из ваздухопловних прописа.
- б) Спровести надзор над постуком поправке авиона, како би исти био поправљен у складу са прописима.
- в) Спровести надзор над техничком документацијом авиона.
- г) Спровести ванредну проверу над аеродромом „Раван”, град Чачак, у циљу утврђивања чињеничног стања коришћења ПСС у односу на податке објављене у VFR AIP.

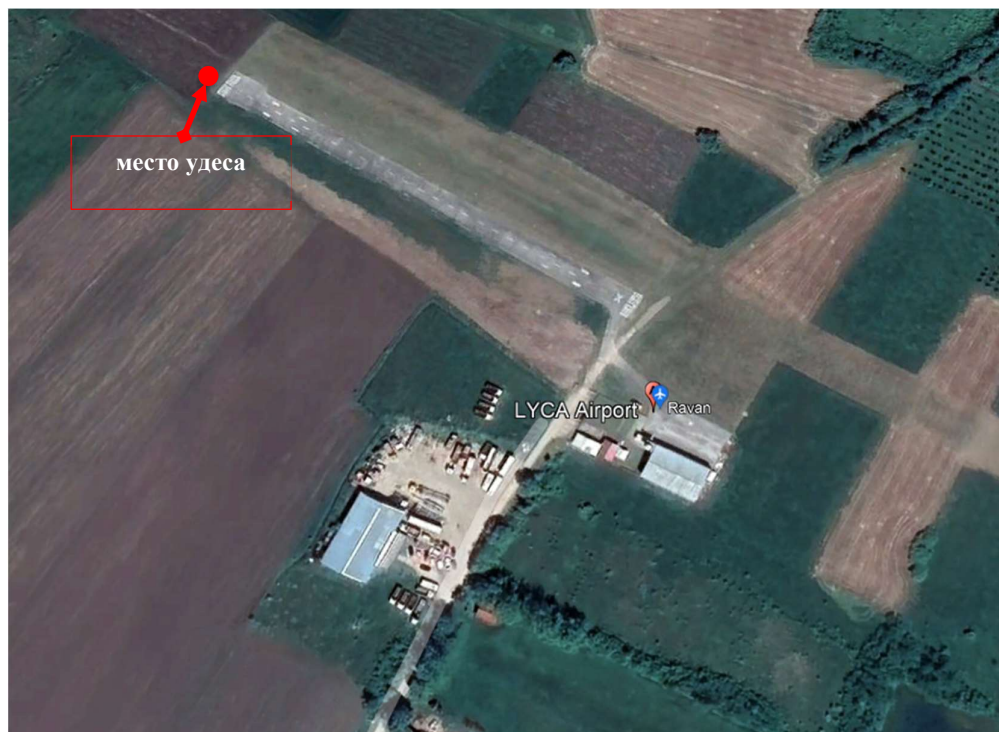
Слика 4. Сателитски снимак аеродрома „Раван”, г. Чачак

Травната ПСС нема видљивих трагова коришћења као и аеродромских ознака, док је асфалтна ПСС видљиво означена. Асфалтна ПСС се налази паралелно са травнатом ПСС и јужно од исте (слика 4.). По изјави пилота и по стању утврђеном током увиђаја, асфална ПСС је у редовној употреби.

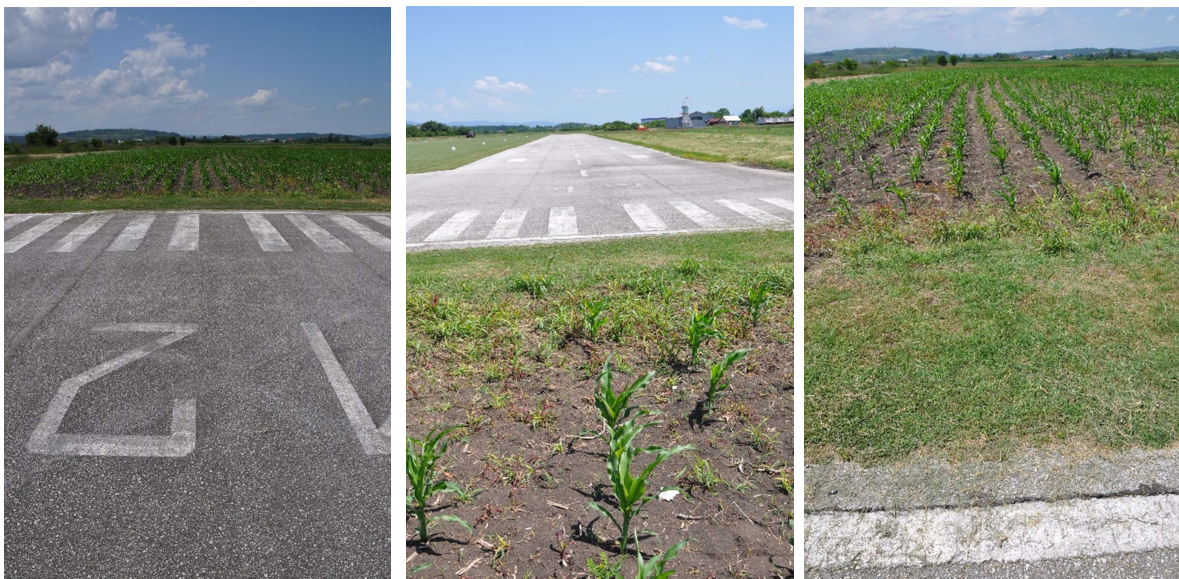
Слика 5 (а до в). Површина испред прага 12 асфалтне ПСС

Површина у дужини од 2-3 метара испред прага 12 асфалтне ПСС је травната површина, испред које се налази обрадива површина. Према изјави пилота, тло обрадиве површине на коју је слетео авион је било мекано у тренутку удеса. Приликом увиђаја на месту удеса, службеници Центра су установили да је у време удеса обрадива површина била припремљена за пролећну сетву.
