РЕПУБЛИКА СРБИЈА  
ЦЕНТАР ЗА ИСТРАЖИВАЊЕ  
НЕСРЕЋА У САОБРАЋАЈУ

### ПРИВРЕМЕНИ ИЗВЕШТАЈ О ИСТРАЗИ УДЕСА ПАРАГЛАЈДЕРА

Параглајдер:	Ozone Enzo 3
Регистарска ознака:	/
Година производње:	2022.
Серијски број:	ENZO3-M-W-49E-043
Власник:	Физичко лице
Корисник:	Физичко лице
Место удеса:	село Коритњак, г.о. Нишка бања, град Ниш
Датум удеса:	21. 04. 2023. г.
Време удеса:	14:15 ЛВ

Мај 2024. године

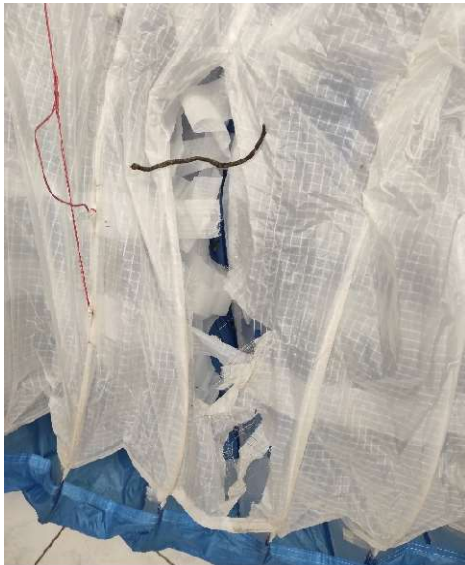
У овом удесу крило параглајдера је претрпело оштећења платна што је последица качења о околно растиње приликом удеса – крило параглајдера је поцепано на неколико места, док постоје и мања оштећења и на везовима. Утврђена су и оштећења на кациги и одећи пилота. Оштећено је и седиште параглајдера услед удара о тло. Накнадним прегледом установљено је да опрема није имала иницијалних неисправности.

Слика 1. Поцепано крило

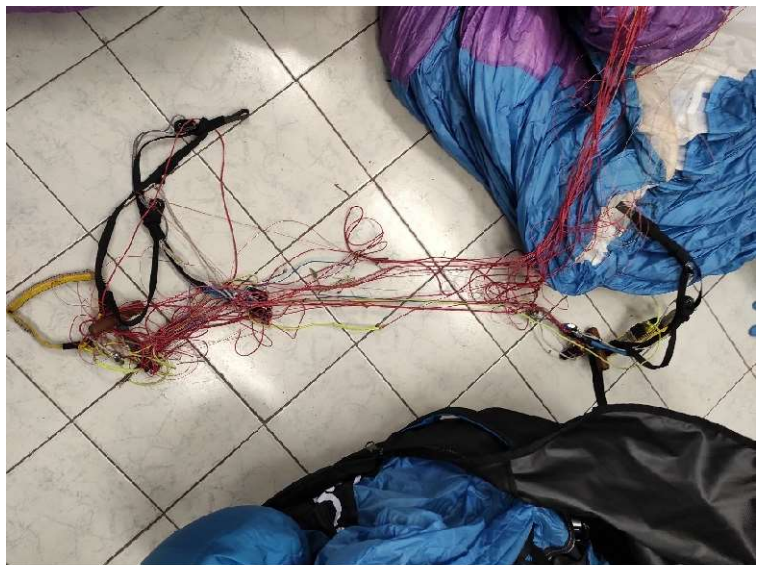
Слика 2. Везови

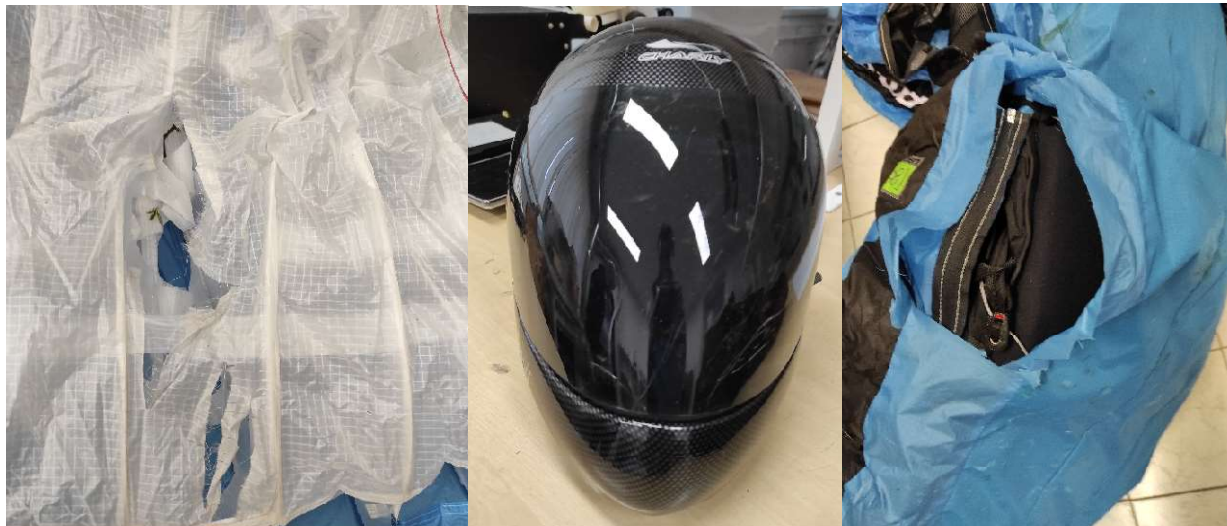
Слика 3. Оштећења на крилу, мање огреботине на кациги и опреми

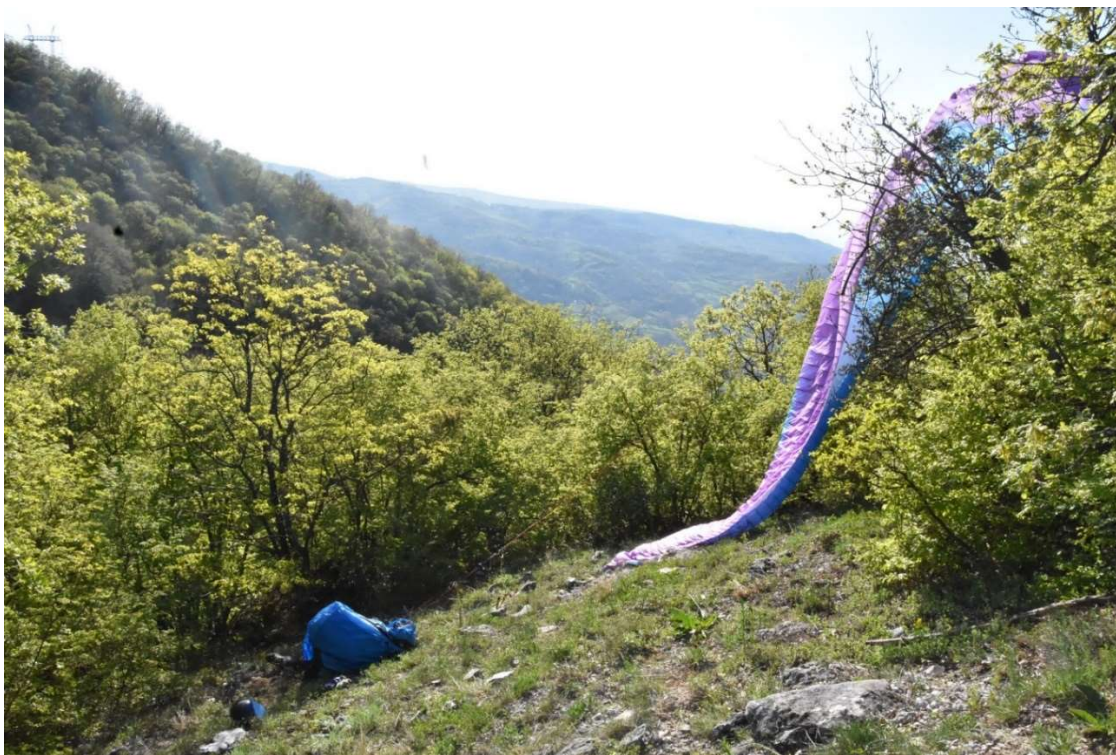
Слика 5. Ближи изглед места удеса и параглајдер

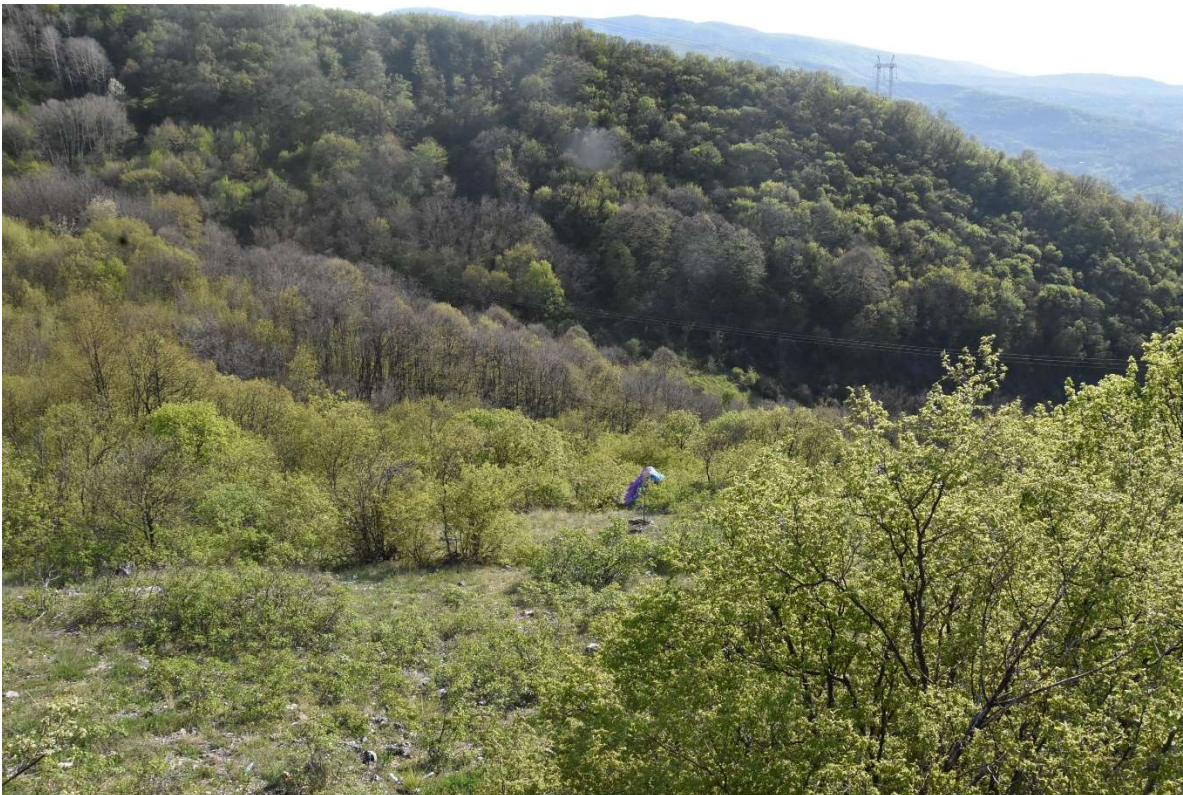
Слика 6. Шира слика места удеса, снимано из правца видиковца и стазе за полетање
