**РЕПУБЛИКА СРБИЈА
ЦЕНТАР ЗА ИСТРАЖИВАЊЕ
НЕСРЕЋА У САОБРАЋАЈУ**

ИЗВЕШТАЈ О ИСТРАЗИ ОЗБИЉНЕ НЕЗГОДЕ

Авион:	АЕЕ МХР-155 Тауропа
Регистарска ознака:	YU-A010
Година производње:	2011.
Серијски број:	100621-АЕЕ-0064
Власник:	Физичко лице
Корисник:	Физичко лице
Место озбиљне незгоде:	Град Панчево
Датум озбиљне незгоде:	14. 07. 2023. г.
Време озбиљне незгоде:	18:58 ЛВ

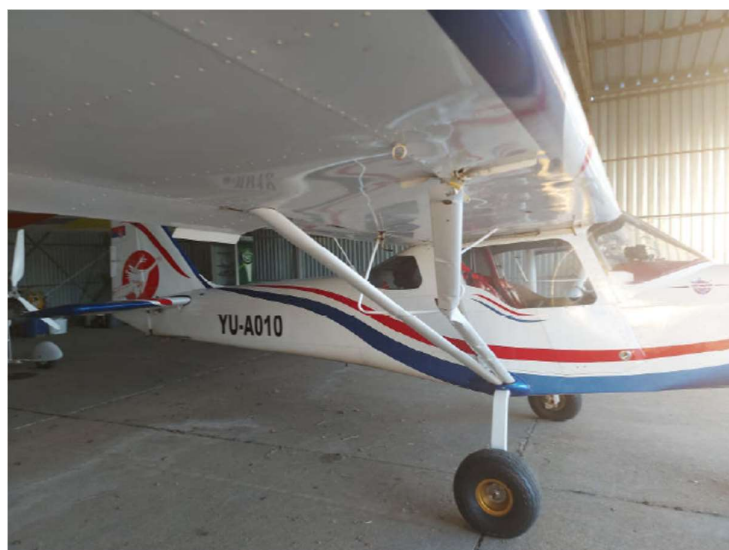
Обиласком авиона након слетања, пилот је установио трагове ударца у заобљени предмет, на половини упорнице десног крила, са оштећењем дела структуре крила авиона уз дату упорницу и око ње. Увиђајем надлежне јединице Министарства унутрашњих послова Републике Србије (МУП РС), а по пријави трећег лица, установљено је благо закривљење антене РТВ Панчево са ломом против-колизионог светла на врху, а која се налази на највишој згради у центру града Панчева.

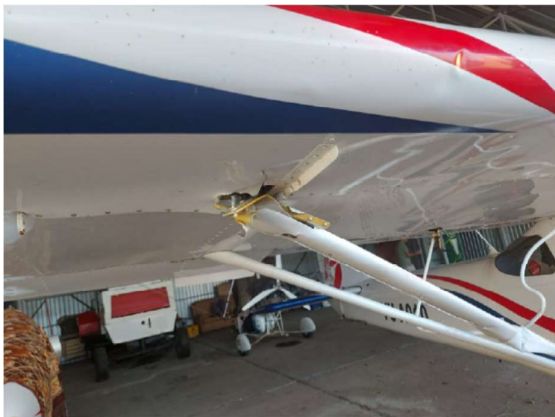
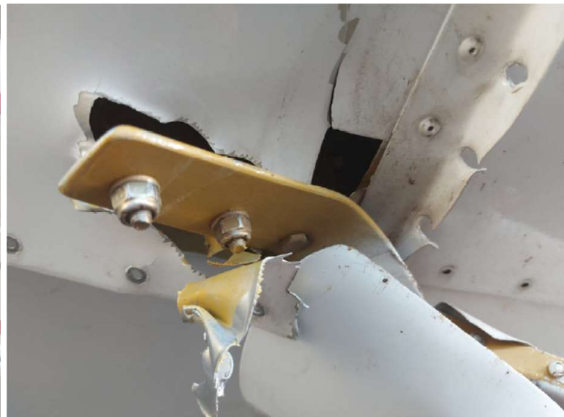
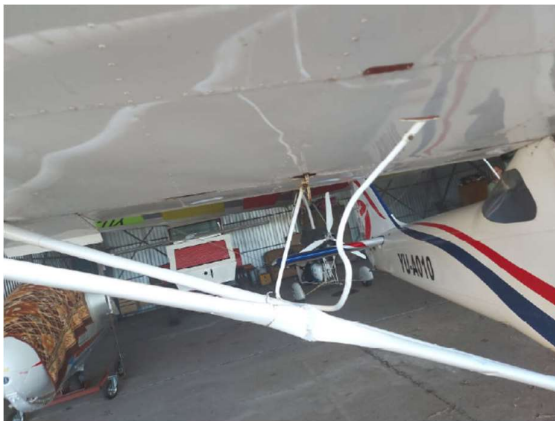
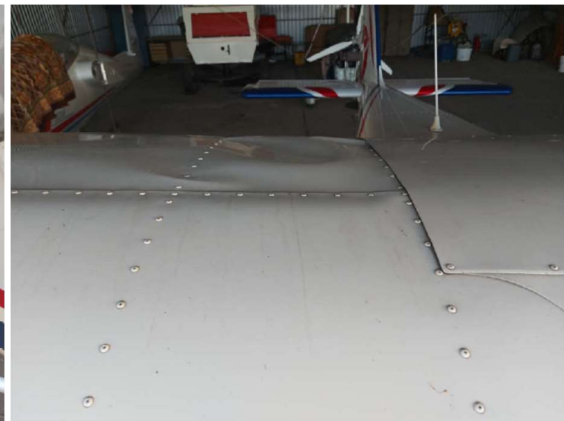
Прегледом авиона установљена су оштећења десног крила, односно кидање дела структуре крила авиона уз упорницу, кривљење упорнице као и помоћних упорница, са кривљењем дела горње оплате крила изнад зоне удара (а што је резултат вероватног кривљења унутрашње структуре крила).

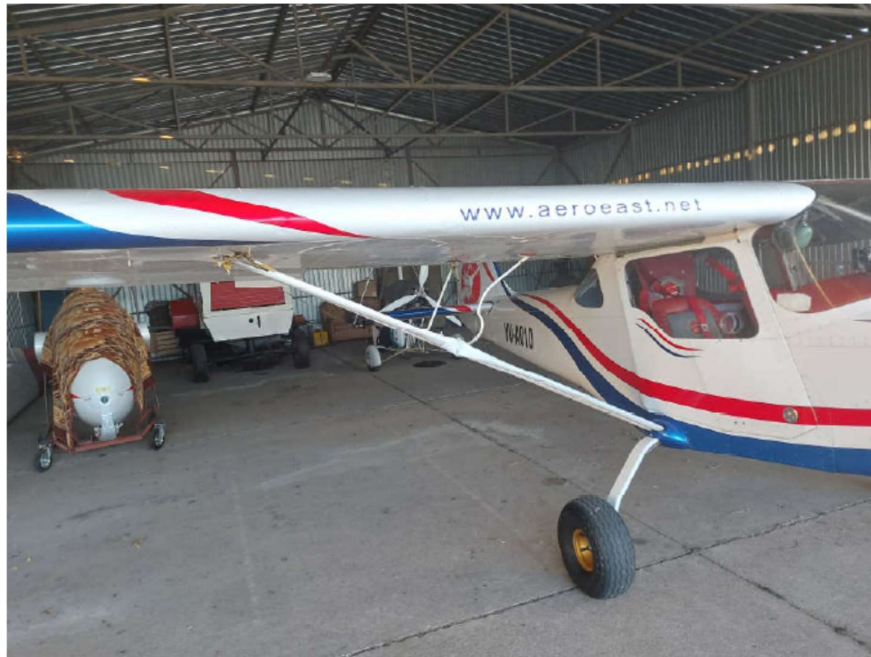
Након што је полетео на 3. лет, у 18:55ЛВ, у правцу 130°, пилот је усмерио авион у благи десни заокрет са намером да из проширеног школског круга поново уђе у разлаз за летење у нови школски круг. Из десног заокрета од око 180°, пилот је превео авион у лет у правцу од око 310°, а на висини од око 300ft (стопа) изнад тла. Том приликом, према изјави коју је пилот дао, авион се налазио у правцу сунца, услед чијег одсјаја није имао потпуни вид испред себе (у изјави је навео да није јасно видео ни инструмент таблу авиона). Истовремено, у изјави коју је дао, пилот наводи да он сматра да је несвесно смањио угао пењања, можда и са довођењем авиона у благо понирање. Увидевши дати проблем, пилот је командовао повећање снаге мотора, како би превео авион у пењање. Убрзо након тог маневра, пилот је чуо и осетио ударац авиона о неки предмет са своје десне стране, односно на десној страни авиона, при чему се по изјави пилота авион у том тренутку налазио око 2.500м од ПСС. Док се авион пењао на већу висину, пилот је на упорници десној крила уочио оштећење у виду искривљења исте. Пилот је извршио окретање авиона у правцу аеродрома, где је након комплетирања школског круга извршио слетање без даљих проблема. Пилот је по сопственој изјави о догађају обавестио надлежну полицијску станицу Министарства унутрашњих послова Републике Србије (МУП РС), која га је обавестила да су о догађају већ обавештени од стране редакције ``ТВ Панчево``, након чега су припадници МУП РС извршили увиђај и на месту удара и на аеродрому. По изјави пилота, дошло је до благог кривљења врха ТВ антене, са ломом против-колизивног светла на врху антене. Сама антена се по изјави пилота налази на највишој згради висине око 70 метара и има висину од око 19 метара, у центру града Панчева. Провером авиона након слетања и безбедног заустављања, пилот је установио трагове ударца у заобљени предмет/конструкцију отприлике на половини упорнице десног крила који је узроковао њено кривљење, са кидањем дела структуре крила авиона уз дату упорницу, кривљењем помоћне упорнице десног крила, оштећењима у делу структуре и окова који споја упорнице и крила, као и кривљењем горње површине крила изнад зоне удара.

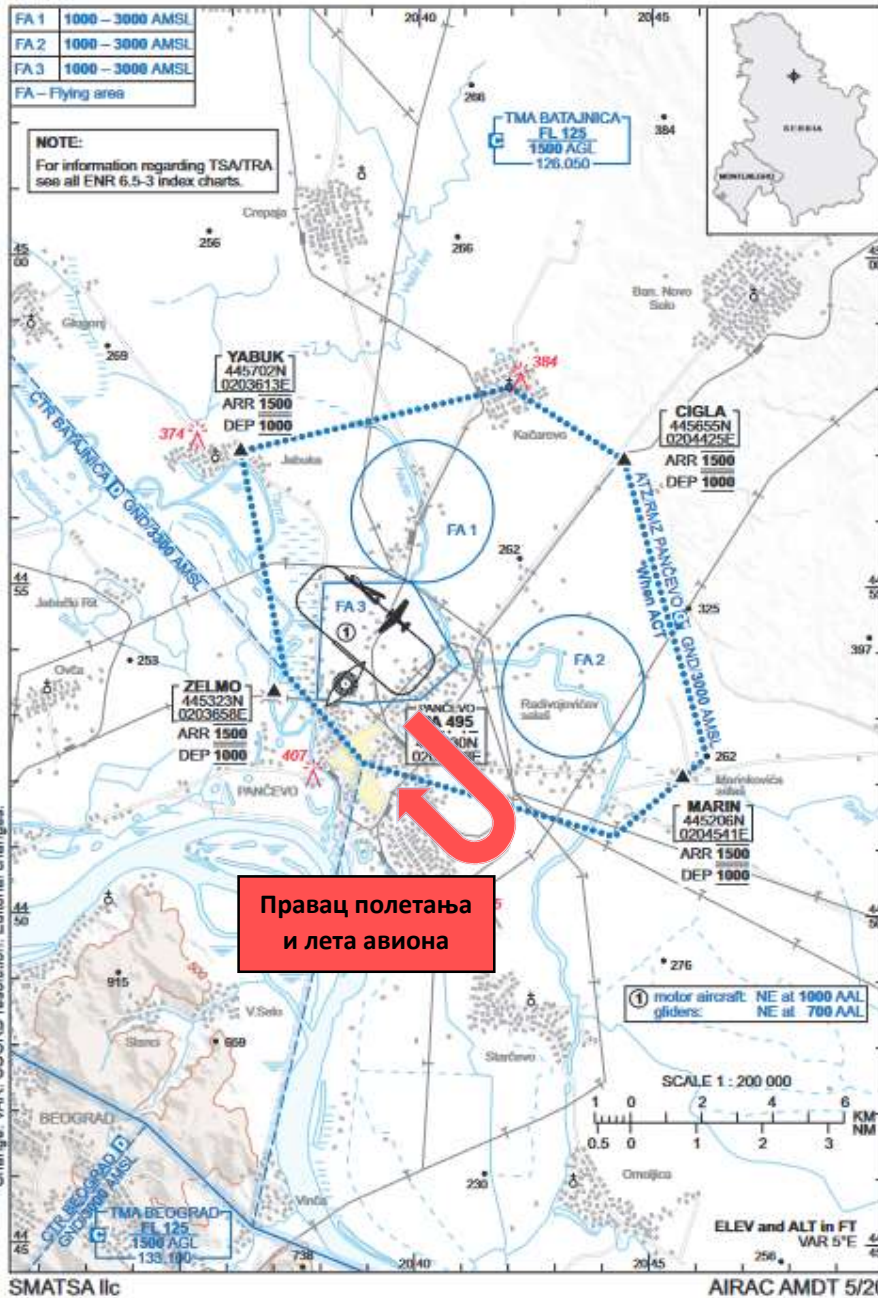
**Правац полетања
и лета авиона**

На основу наведеног, а прегледом карте за визуелне операције са аеродрома "Панчево", јасно је наведено да се југо-западно од локације озбиљне незгоде налази препрека висине 407 стопа, а на дистанци од око 900 метара, али у чијој близини је авион прелетео након удара у антену (мање од 500 метара). Односно, током вршења прелета града Панчева, где авион није ни требао да лети по VFR AIP, пилот је требао да буде на висини од најмање 1.407 стопа, односно 430 метара. По изјави пилота, авион се налазио на висини

од око 300 стопа изнад тла (око 90 метара) док је ударио у врх антене који се налази на висини од око 89 метара изнад тла (односно око 290 стопа). На основу анализе тока трећег лета, основано се може закључити да је пилот након долета у зону града Панчева, изнад стамбених зграда, летео мењајући правац и висину при чему је изгубио оријентацију о бочној удаљености авиона од висинских препрека. Ово је узроковало да је у тренутку десног заокрета и засенчене видљивости авион ударио десном упорницом у врх антенског стуба.
