ДИРЕКТОРАТ  
ЦИВИЛНОГ  
ВАЗДУХОПЛОВСТВА  
РЕПУБЛИКЕ СРБИЈЕ

РЕФЕРАТ ЗА УТВРЂИВАЊЕ УЗРОКА  
УДЕСА И НЕЗГОДА ВАЗДУХОПЛОВА

**ГОДИШЊИ ИЗВЕШТАЈ**  
**О УДЕСИМА И ОЗБИЉНИМ НЕЗГОДАМА**  
**У ЦИВИЛНОМ ВАЗДУХОПЛОВСТВУ РЕПУБЛИКЕ СРБИЈЕ**  
**ЗА 2007. ГОДИНУ**

Београд, јануар 2008. године

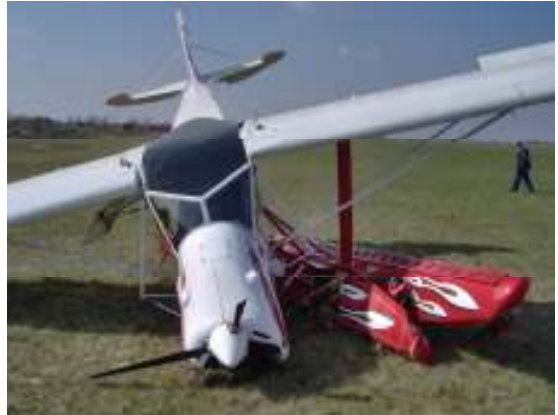
#### 4.1. УДЕС УЛТРАЛАКОГ АВИОНА SLEPCEV STORCH SS4

У удесу је тешко оштећена структура авиона и пловака, поломљене су упорнице за везу пловака, оштећена су крила а елиса мотора је уништена (два крака елисе су преломљена).

Непосредни узрок удеса је високо равнање за слетање и пропуст пилота да парира утицај бочног ветра.

- Утицај бочног ветра приликом равнања за слетање,
- Неодговарајуће минималне брзине лета за авион са уграђеним додатним елементима које повећавају отпор.

1. Да се приликом модификација ултралаких авиона изврше одговарајући пробни летови и изврше измене и допуне одговарајућих одредби у Приручнику за летење тим типом авиона.

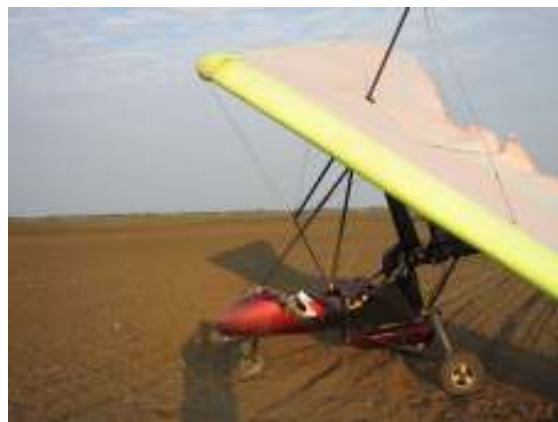
## 4.2. УДЕС МОТОРНОГ ЗМАЈА APOLLO CXMD RACER

У удесу је потпуно уништена елиса, поцепано је платно (дакрон) на левом крилу змаја, у зони изнад елисе, према излазној ивици крила, док је гондола (троколица) претрпела мања оштећења.

Комисија је на основу извршене анализе утврдила да су неостварено преклапање слојева различитих кракова и реализовани положај отвора за вијке за везу елисе са главчином имали велики утицај на смањење носивости корене зоне трокраке елисе, што се, уз коришћење материјала са нижим механичким карактеристикама, могло манифестовати прераним ломом кракова елисе у кореној зони. С обзиром да се утицаји свих поменутих одступања суперпонирају, њихов ефекат је био израженији.

Лом елисе због грешака насталих у процесу производње елисе.

5. Да остане на снази привремена забрана летења свим ваздухопловима који имају уграђену елису типа „Торнадо“, произвођача Лалуја Александра из Бајше, коју је донео Директорат цивилног ваздухопловства Одлуком Бр. 2/3-02-0003/2007-002 од 10.05.2007. године. Укидање привремене забране донети тек после хомологације елиса поменутог произвођача.

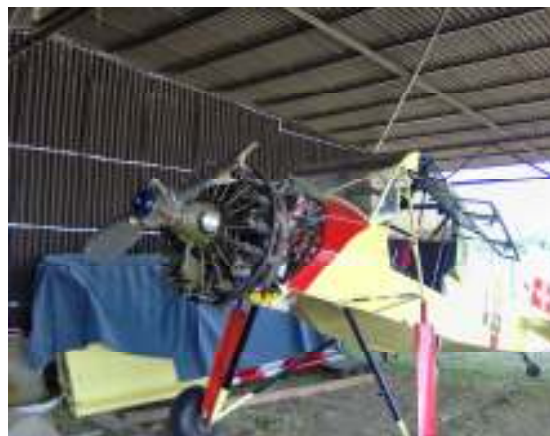
### 4.3. УДЕС АВИОНА SSM-X100 "MOOSE"

Оштећен је доњи капотаж и издувна цев мотора, труп и крај десног крила, поломљене су обе упорнице стајног трапа а елиса је уништена.

Непосредни узрок удеса је грешка у техници пилотирања од стране пилота, који је извршио високо равнање за слетање.

- Недисциплина и извршење летачких активности које нису у складу са правилима летења.
- Непознавање карактеристика авиона у свим експлоатационим условима а посебно на полетању и слетању, од стране пилота.

2. Да се упозоре аероклубови и пилоти авиона типа SSM-X100 "MOOSE", на могућност брзог губитка брзине и слома узгона у условима постојања ветра на слетању.

3. Да се размотри могућност да се изврши измена Flight Manual-а авиона SSM-X100 "MOOSE", и као додатна мера при слетању авиона са ветром јачим од 5 m/s, забрани потпуно одузимање снаге мотора до додира ПСС, као и да се повећа захтевана брзина у свим фазама слетања за 10 km/h (од нормалне у условима без ветра).

4. Да се за авион типа SSM-X100 "MOOSE" размотри могућност да се максимална брзина бочног ветра на слетању и полетању ограничи са садашњих 7 m/s, на 5 m/s.

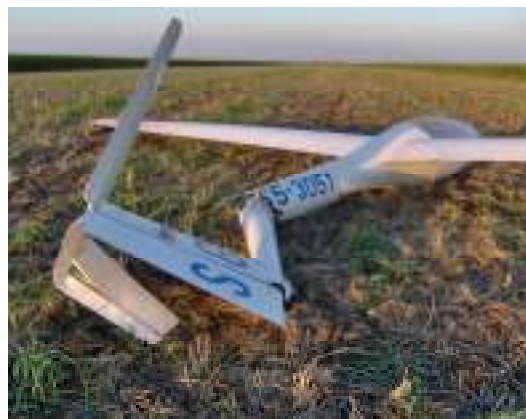
#### 4.4. УДЕС ЈЕДРИЛИЦЕ DG-101G

Једрилица је претрпела знатна оштећења - преломљен је труп једрилице, оштећене су вертикалне и хоризонталне површине репа као и оба крила.

Удар једрилице о терен терминезоном десног крила приликом ванаеродромског слетања.

Посредни узрок удеса је касно донета одлука пилота да изврши ванаеродромско слетање.

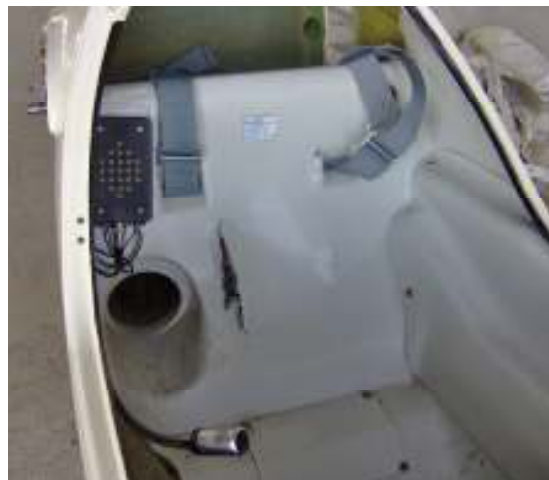
#### 4.5. НЕЗГОДА ЈЕДРИЛИЦЕ DG-300

У незгоди су оштећени елементи стајног трапа и пробијена је структура једрилице иза пилотског седишта.

На основу извршене анализе и својих ранијих искустава, Комисија је закључила да је узрок лома структуре стајног трапа појава велике хоризонталне силе усмерена ка репу која је превазишла ломну прорачунску вредност те силе. Оваква сила је могла да се јави приликом преласка преко неравног терена што се суперпонира са силом која се јавља на осовини точка услед кочења.

Овај ефекат у комбинацији са другим утицајима – вертикална и бочна сила код слетања, мања носивост зоне завареног споја у односу на основни материјал, ефекат поновљених оптерећења – могао је да изазове незгоду.

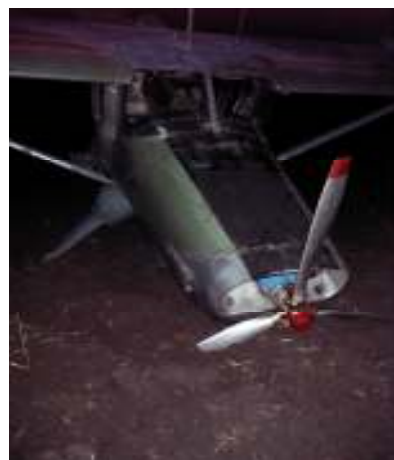
## 4.6. НЕЗГОДА АВИОНА УТВА-66

Приликом принудног слетања, авион је претрпео мања оштећења-преломљена је осовина виљушке репне ноге на месту аксијалног лежаја

Удар о земљано узвишење приликом принудног слетања, након потпуног прекида рада мотора услед стварања ваздушног чепа у инсталацији за напајање мотора горивом због недовољне количине горива у спремицима.

Одлука пилота-руководиоца скокова да изврши полетање са количином горива која није била довољна за безбедно одвијање планираног лета.

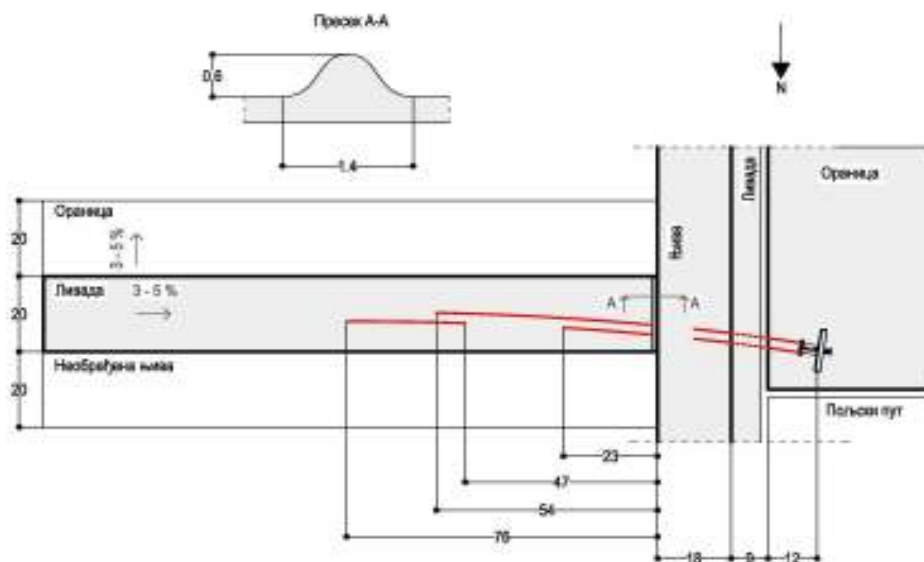
Скица места незгоде

мотора. Пилот је изабрао други терен и принудно слетео на ливаду, удаљену око 2 km десно и око 1 до 1,2 km испред прага ПСС 28 аеродрома Давидовац. У незгоди није било повређених.

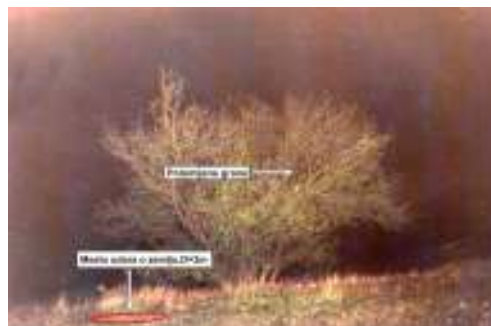
## 4.7. УДЕС ПАРАГЛАЈДЕРА ADVANCE-SIGMA, КЛАСА DHV-2

У удесу параглајдер није оштећен.

Извођење оштрих маневара на малој висини.

Недовољно искуство летења параглајдером типа Advance-Sigma и непознавање понашања овог типа параглајдера приликом извођења акробатских маневара од стране параглајдеристе.
