**РЕФЕРАТ ЗА УТВРЂИВАЊЕ УЗРОКА УДЕСА  
И НЕЗГОДА У ЦИВИЛНОМ ВАЗДУХОПЛОВСТВУ**

**ГОДИШЊИ ИЗВЕШТАЈ**  
**О УДЕСИМА И НЕЗГОДАМА У ЦИВИЛНОМ ВАЗДУХОПЛОВСТВУ**  
**ЗА 2006. ГОДИНУ**

**Београд, март 2007. године**

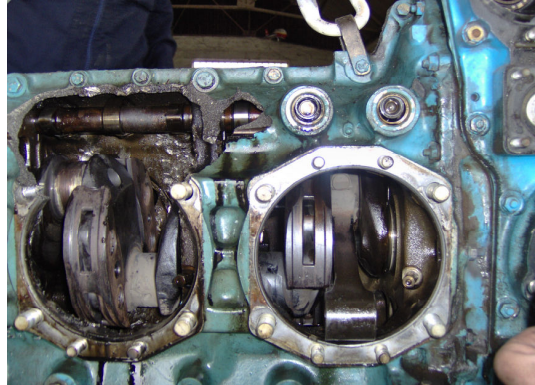
## 1. НЕЗГОДА АВИОНА УТВА – 66

Пилот (47 година) имао је задатак да изврши лет на рути аеродром Врсар-Загреб-Београд. На аеродрому Загреб, завршио је пуњење авиона горивом у 15,25 (LT) часова, након чега је полетео за Београд. На удаљености 16 миља од ПСС аеродрома Београд, притисак уља на показивачу почео је да флукутира а затим и да опада. Пилот је добио одобрење од Прилазне контроле летења за приоритетно слетање на RWY 12. На висини 1000 ft, на удаљености око 2 миље од ПСС, пилот је осетио јаку детонацију у пределу мотора, након чега је дошло до потпуног прекида рада мотора. Пилот је принудно слетео на залеђену њиву. У незгоди није било повређених и погинулих лица. Поломљено је ветробранско стакло авиона, а мотор је претрпео тешка оштећења - лом унутрашњих елемената и пуцање блока мотора на месту уградње цилиндра број 4.

- Детаљним растављањем и експертизом мотора утврђено је да мотор, у периоду експлоатације пре критичног лета као и у самом лету, није имао повећану потрошњу уља, како је то пилот тврдио после незгоде (повећану потрошњу уља пилот је накнадно уписао у пратећу документацију авиона).
- Утврђено је да авион у spremнику није имао довољну количину уља која је била потребна за планирани лет на рути аеродром Врсар- Загреб- Београд.
- Констатовани отказ система за подмазивање није био тренутне природе и могао се уочити преко параметара мотора (притисак уља, температура главе цилиндра) на инструментима у пилотској кабини.

Непосредни узрок незгоде је лом делова мотора (коленасто вратило, клипњача, клип, кућиште мотора), изазван отказом система за подмазивање мотора, услед недовољне количине уља за подмазивање.

Неадекватно одржавање и припрема авиона за планирани лет.

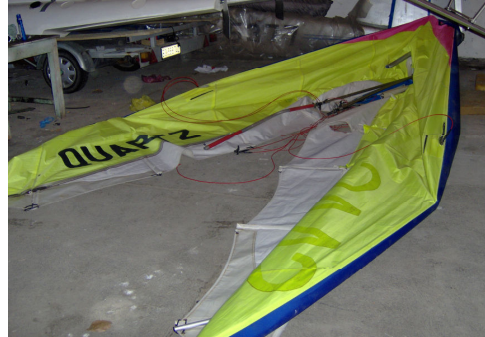
## 2. УДЕС МОТОРНОГ ЗМАЈА GTBI 462 AIR CREATION

Дана 01.04.2006. године руководилац летења одлучио је да на аеродрому не буде летења с обзиром да је на тај дан била годишњица погибије двојице пилота из њихове средине. Једино су ракетни моделари имали дозволу да одрже такмичење. Међутим, након што је такмичење завршено, пилот змаја (33 године), извезао је из хангара змај и полетео. Након лета у трајању од око 20 минута, пошао је на слетање. Приликом прилажења на место слетања, на висини од 15- 20 м, знатно је смањио брзину, услед чега се змај започео клатити са крила на крило а затим, након потпуног губитка брзине, прешао у стрмо понирање и ударио о земљу. У удесу пилот је тешко повређен, крило змаја и елиса су потпуно уништени, а мотор је тешко оштећен.

Непосредни узрок удеса је удар о земљу под стрмим углом понирања након губитка брзине, до којег је дошло услед неправилног управљања змајем од стране пилота.

- Значајан прекид у летењу којег је имао пилот пре критичног лета, и
- Непостојање организације летења критичног дана на аеродрому.

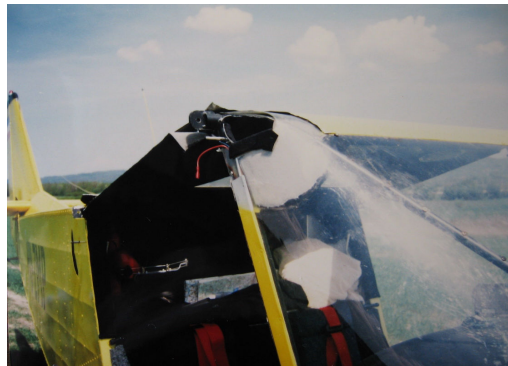
## 3. УДЕС УЛ АВИОНА SAVANNAH

Пилот (37 година), у приватном лету, полетео у 18,00 часова (LT) са летишта „Динус“ у Малом Баваништу у правцу Кучева. Након 30 минута лета, изнад села Мустапић, 18 km испред Кучева, пилот је направио заокрет и упутио се према аеродрому полетања. Непосредно након тога, у бришућем лету, при брзини око 130 km/h, авион је носном ногом закачио и покидао нулти проводник нисконапонског далековода. Авион је почео да губи брзину, пилот је прекинуо рад мотора и принудно слетео на њиву засејану пшеницом. У удесу није било повређених. Услед удара прекинутог проводника далековода, у удесу је оштећено десно крило авиона, труп изнад ветробранског стакла и са леве бочне страна, а елиса мотора је уништена.

Непосредни узрок удеса је закачињање нултог вода нисконапонског далековода носном ногом авиона у бришућем лету, због силаска испод минималне безбедне висине од стране пилота.

- Тешка уочљивост проводника далековода на брежуљкастом терену, обраслом зеленилом,
- Заслепљеност пилота, јер се лет, непосредно пре удеса, одвијао у правцу залазећег сунца.
- Мало летачко искуство пилота, нарочито у бришућем летењу.

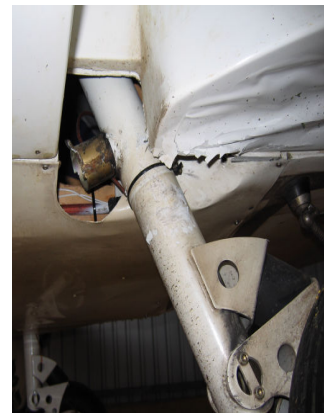
## 4. НЕЗГОДА УЛ АВИОНА PIONEER 300

У незгоди су оштећени елементи стајног трапа авиона- дошло је до потпуног лома осовине леве ноге и делимичног пуцања осовине десне ноге главног стајног трапа са лакшим оштећењем околне структуре авиона као и пластичне деформације и ефективног лома навојних вретена за извлачење/увлачење десне и носне ноге.

Комисија сматра да су лом леве и оштећење десне осовине у зони завареног споја проузроковани неадекватним квалитетом завареног споја осовине са телом окова с обзиром на динамичку природу оптерећења стајног трапа.

Узрок незгоде је лом елемената стајног трапа авиона услед појаве преоптерећења у фази слетања.

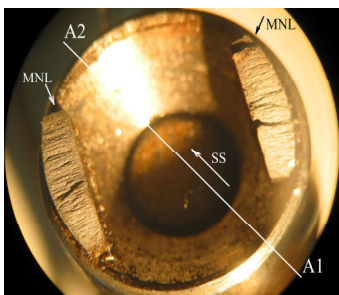
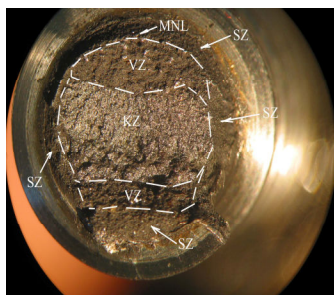
Преломне површине навојног вретена

Лом навојних вретена у механизмима десне и носне ноге проузрокован је превасходно недозвољено великим аксијалним силама притиска које су изазвале и допунско савијање вретена, а затим и њихов ефективни лом.

Велике силе у навојном вретену се могу јавити код непотпуно извученог стајног трапа, што може бити изазвано неправилним позиционирањем и подешавањем одговарајућег микропрекидача који би зауставио рад механизма и тиме проузроковао забрављивање стајног трапа, пре него што је стајни трап извучен у прописани положај за слетање.

Динамички ефекти, тј. вишеструко поновљена слична оптерећења навојног вретена, изазвана већим бројем сличних услова слетања могу да појачају ефекат овог типа оптерећења, изазивајући појаву и раст иницијалне прскотине, која се овом приликом проширила до ефективног лома.

Највероватнија је могућност да су недостаци у технолошком поступку заваривања, уз конструкциона решења, утицали на смањење динамичке чврстоће зоне споја у тој мери да је током времена дошло до појаве иницијалног оштећења, његовог раста (десна нога) и ефективног лома (лева нога).

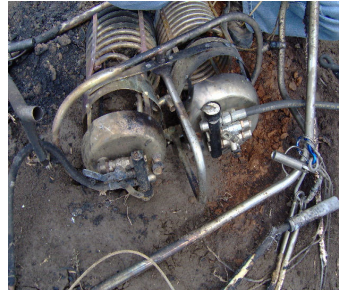
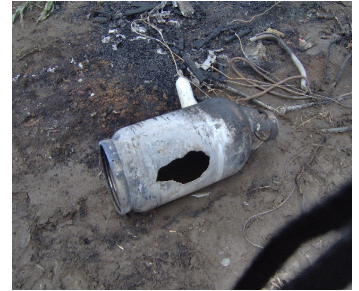
## 5. УДЕС БАЛОНА РУСБАЛ 80 ТА

Приликом слетања, под утицајем јаког ветра и роторних струјања, корпа балона удара у земљу великом вертикалном брзином, оба путника испадају из балона а олакшани балон наставља кретање према далеководу. У судару са жицама високонапонског далековода, долази до експлозије гасних боца и пожара на балону. Купола балона се одваја од корпе, а корпа балона са пилотом пада и сагорева испод струјних водова. У удесу је погинуо пилот балона, један путник је задобио тешке повреде а други путник је лакше повређен.

Непосредни узрок удеса је удар балона о жице васконапонског далековода, до којег је дошло услед погрешне одлуке пилота да врши лет у неповољним метеоролошким условима.

- Знатно погоршање метеоролошких услова, које је било предвиђено,
- Игнорисање метеоролошке прогнозе од стране пилота,
- Погрешна одлука пилота да принудно слетање изврши у близини високонапонског далековода, при постојећој брзини ветра,
- Одлука пилота да Контроли летења не саопшти да се налази у опасности.

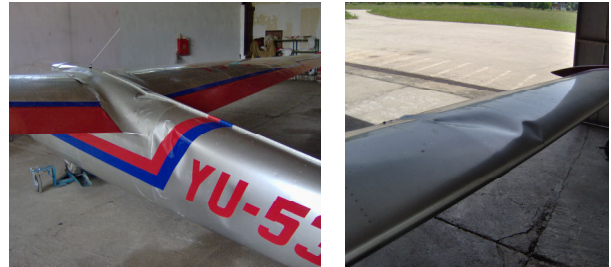
## 6. УДЕС ЈЕДРИЛИЦЕ БЛАНИК Л-13

У критичном лету, у једрилици типа Бланик Л-13, налазили су се пилот (27 година) и наставник (40 година). Авионом реморкером, типа PZL 104-80, управљао је професионални пилот (51 година). Након полетања у аерозапреди, на висини око 30 m, пилот авиона, радио везом је јавио посади једрилице да има „лупање у мотору“. Инструктор у једрилици је откачио једрилицу од авиона, направио леви заокрет и кренуо у слетање. Услед недовољне висине, слетање није могао да изврши на ПСС, већ је једрилицу усмерио на њиву засејану кукурузом, која се налази у зони аеродрома, а протеже се паралелно са ПСС. У фази равнања, једрилица предњим доњим делом трупа удара у брежуљак земље висок око 50 cm, одскаче, заноси се у страну и крајем левог крила закачиње земљу. Након 20 m бочног клизања, једрилица се зауставља. Посада једрилице, без повреда, напушта једрилицу. Пилот авиона реморкера нормално је слетео на аеродром и установио да лупање у мотору не постоји, већ да звук потиче од металне копче на крају појаса за везивање путника на задњем десном седишту, који није био прописно везан преко седишта, већ је остао да виси ван авионских врата, тако да је током лета, метална копча ударала о труп авиона. У удесу је знатно оштећена структура једрилице - дошло је до ондулације оплате левог крила и трупа, а оштећен је и доњи део носа једрилице.

Непосредни узрок удеса је удар једрилице о терен на принудном слетању, до којег је дошло услед неосноване објаве пилота да му лупа мотор.

- Недовољна припрема за лет од стране пилота авиона и
- Пропуст пилота авиона да провери показивање инструмената и снагу вуче мотора након појаве лупања.

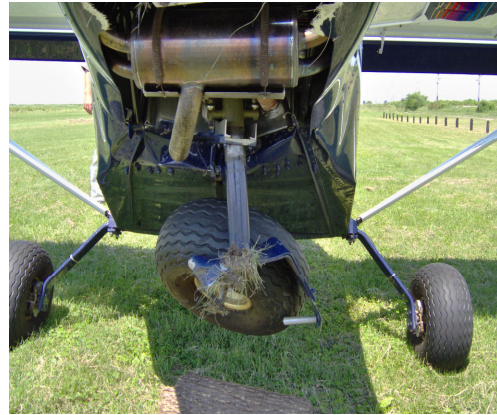
## 7. НЕЗГОДА УЛ АВИОНА ZENAIR СН-701

Пилот (53 године), са једним путником, полетео је у 19,05 LT са летишта „13 мај“ у Земун Пољу. Задатак је био рад у зони летишта. Лет је трајао 25 минута и одвијао се нормално све до слетања. У току слетања, након нормалног прилаза, на удаљености око 150 м од прага писте, авион са нешто већом брзином пропадања, слеће на сва три точка. Непосредно након тога, долази до лома осовине носног точка и деформисања носне ноге. Авион носом додирује стазу, елиса пуца а авион наставља да се креће у правцу и зауставља се након 25 м од тачке додир. Пилот зауставља мотор и са путником, без повреда, напушта авион. У незгоди је поломљена осовина носног точка стајног трапа, деформисана виљушка точка, оштећени поклопци моторског простора а елиса мотора је потпуно уништена.

Лом осовине носног точка је настао у зони где се у случају слетања у присуству бочне силе јављају највећа оптерећења саме осовине. Комисија је извршила детаљну анализу и прорачун носне ноге и закључила да конструкционо решење осовине, које укључује избор димензија и материјала, највероватније, не задовољава услове статичке чврстоће према пројектним захтевима BCAR CAP482 Section S и JAR – VLA.

Непосредни узрок незгоде је лом осовине точка носне ноге стајног трапа приликом слетања на три тачке, са нешто већом брзином пропадања.

Неадекватно димензионисана осовина носног точка стајног трапа.

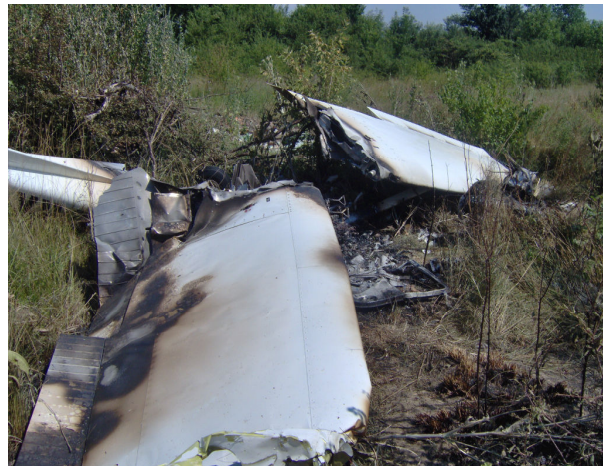
## 8. УДЕС АВИОНА CESSNA 150L

коначног сваљивања авиона на десно крило и удара у земљу, са клизањем а затим ротацијом авиона на мотор и елису. Након удара о земљу, и деструкције авиона, долази до пожара у коме је пилотска кабина потпуно изгорела, а мотора оштећен. У удесу су тешко повређен пилот-наставник летења а лакше поврђен ученик-пилот.

Конструкција горивног система мотора је изведена тако да, у резервоарима горива, након стајања авиона на хоризонталној подлози, после одређеног времена, нивои горива у оба резервоара морају бити изједначени. Разлика нивоа горива, коју је утврдио пилот-наставник пре полетања, указивала је на неисправност горивне инсталације и авион није био технички исправан за планирано летење. Током летења, због неисправности инсталације од левог резервоара до мотора, мотор је снабдеван горивом само из десног резервоара у коме се, пре полетања, налазило око 10 литара горива, што је количина довољна за обављање пет до шест планираних летова у школском кругу.

Неисправност авионске горивне инсталације, услед чега није вршено напајање мотора горивом из левог резервоара током извршења пет школских кругова, што је довело до престанка рада мотора у фази полетања за шести школски круг, због недостатка горива.

1. Неадекватна припрема авиона за лет.
2. Неадекватно одржавање авиона.
3. Погрешна одлука пилота да након отказа мотора у фази пењања до првог заокрета, промени курс полетања за више од 15 степени и изврши принудно слетање, повратком на ПСС.

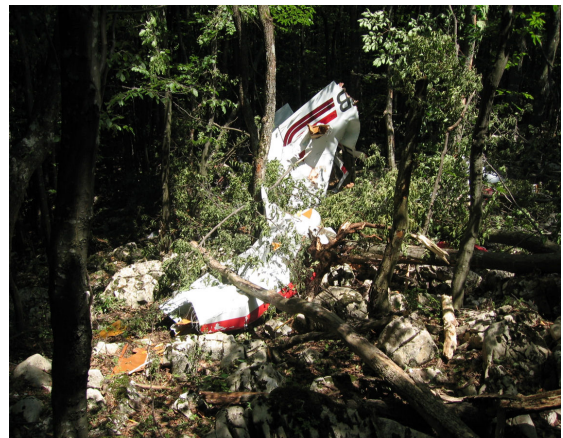
## **9. УДЕС АВИОНА ROBIN DR 400-180 (ФРАНЦУСКА)**

Авион је у терен ударио у курсу од приближно  $340^{\circ}$  у десној ротацији, услед чега је дошло до окретања авиона удесно, у курс од приближно  $045^{\circ}$ . Удар је извршен под врло стрмим углом, најпре елисом и мотором, а затим крилима и трупом. Одмах по удару, отпала су оба крила а труп се распао у следећих 7-8 метара. Након заустављања трупа, пилот и путници су избачени још око 3 метра од олупине авиона.

У моменту удара мотор је радио на малом броју обртаја, што је видљиво према траговима на елиси.

Удар авиона о терен био је такве силе да пилот и путници нису могли да преживе. Укупан простор расипања олупине од места првог контакта налази се у кругу полупречника око 10 метара.

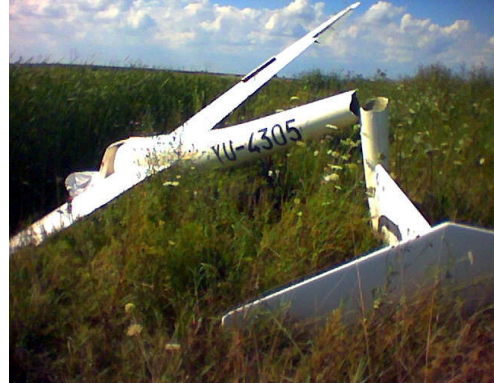
## 10. УДЕС ЈЕДРИЛИЦЕ STANDARD CIRRUS

Пилот једрилице (46 година), добио је задатак да лашира једрилицу и, ако то дозволе услови термике, истовремено изврши и једрење једрилицом. Пилот је полетео у 12:02 часова, прикључио се на термику и једрио до 14:13 часова, кад се последњи пут јавио преко радио станице: „ *Изнад Темерина на висини од 700 метара*“. Након тога је са пилотом изгубљена радио веза. Након што нису успели покушаји руководиоца летења да ступи у контакт са пилотом једрилице, пилот авиона AN-2 који је полетео са подобранцима, добио је задатак да осмотри једрилицу, с обзиром да је руководилац летења проверовао да ли је пилот једрилице извршио вантеренско слетање. Пилот авиона је осмотрио једрилицу на земљи око три километра источно од аеродрома Ченеј. Након тога је руководилац летења послао другог пилота са авионом УТВА-75, да осмотри из ниског лета једрилицу на терену. Пилот је извршио задатак и јавио да је једрилица претрпела удес. У удесу пилот је погинуо, а једрилица је уништена.

Непосредни узрок удеса је удар једрилице о земљу под стрмим углом до којег је дошло услед неадекватног управљања једрилицом од стране пилота.

- Мало искуство пилота у управљању високоспособном једрилицом,
- Негативни трансфер знања од стране пилота приликом преласка са млазних борбених авиона на управљање једрилицом,
- Прелазак на управљање три типа једрилица у кратком временском периоду,
- Задатак да у једном лету истовремено изврши лаширање једрилице и једрење истом.

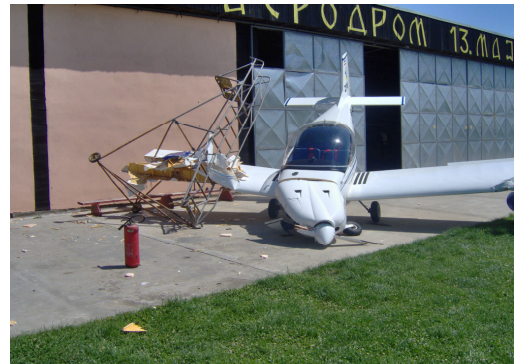
## 11. УДЕС УЛ АВИОНА PIONEER 200

Пилот на обуци (44 године), по одобрењу наставника, кренуо је на уобичајени самостални тренажни лет у зони Летишта. Након добијања дозволе за вожење, пилот је изашао на писту и дошао на позицију за старт и полетање. Додао је пуни гас и кренуо са залетом. Након 200 метара, авион нагло скреће у леву страну. Пилот, иако му је командовано преко радио везе, не одузима гас, а авион у наставку кретања, левим крилом закачење зид објекта који се налази поред писте, окреће се за 180° и десним крилом удара у хангар и покретне степенице које су се налазиле испред хангара. У удесу, пилот је остао неповређен. Знатно је оштећено лево крило, десно крило је потпуно уништено, елиса је поломљена а постоје и знатна оштећења предњег дела авиона.

Непосредни узрок удеса је неадекватно управљање авионом од стране ученика –пилота у фази затрчавања за полетање.

Посредни узрок удеса је постојање препрека у близини ПСС Летилишта, које нису у складу са прописаним нормама.

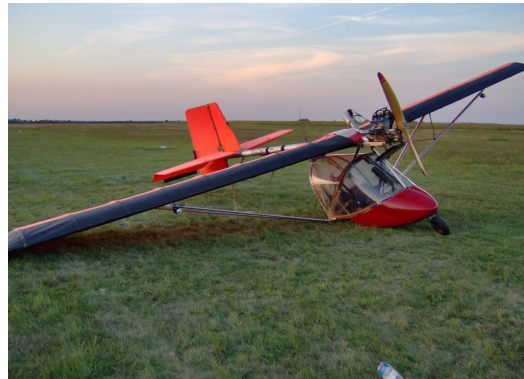
**12. НЕЗГОДА УЛ АВИОНА ИКАРУС Ц-22**

У незгоди је поломљена десна нога главног стајног трапа, оштећен амортизер а труп авиона је претрпео незнатна оштећења.

Неадекватно управљање авионом од стране неовлашћеног лица у фази вожења по ПСС.

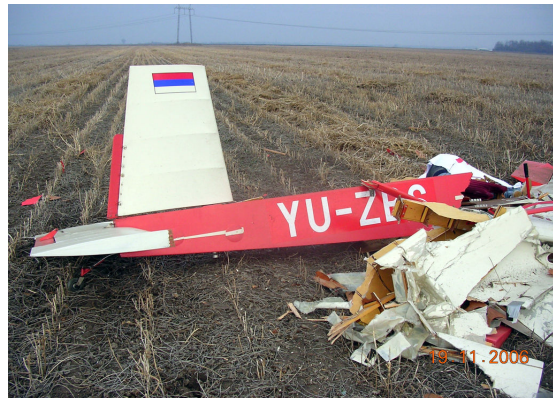
## 14. УДЕС УЛ АВИОНА EVANS VP-1

Пилоти авиона EVANS VP-1 и авиона Citabria 7GCBC, рег. ознаке YU-CAW, полетели су са ПСС 14 у намери да изврше школски круг у пару. Први је полетео вођа пара, авион EVANS VP-1, а за њим, на растојању од око 1000 m авион Citabria 7GCBC, као пратилац. Након другог заокрета, на висини од око 100 m, у позицији „низ ветар“, долази до судара авиона, у коме авион Citabria 7GCBC елисом оштећује крај десног крила авиона EVANS VP-1. Због оштећења, авион EVANS VP-1 губи управљивост, прелази у десни спуштајући, све оштрији заокрет и под стрмим углом удара о земљу. У удесу авион EVANS VP-1 је потпуно уништен а пилот авиона је погинуо. Пилот авиона Citabria 7GCBC, са оштећеном елисом, капотажом мотора и нападном ивицом корена левог крила, слетео је на аеродром Ченеј. У удесу је погинуо пилот авиона EVANS VP-1. Авион EVANS VP-1 је потпуно уништен, а на авиону Citabria 7GCBC, оштећена је елиса, нападна ивица левог крила у кореном делу и капотаж мотора.
