РЕПУБЛИКА СРБИЈА
ЦЕНТАР ЗА ИСТРАЖИВАЊЕ
НЕСРЕЋА У САОБРАЋАЈУ

ГОДИШЊИ ИЗВЕШТАЈ
О УДЕСИМА И ОЗБИЉНИМ НЕЗГОДАМА
У ВАЗДУШНОМ САОБРАЋАЈУ ЗА
2019. ГОДИНУ

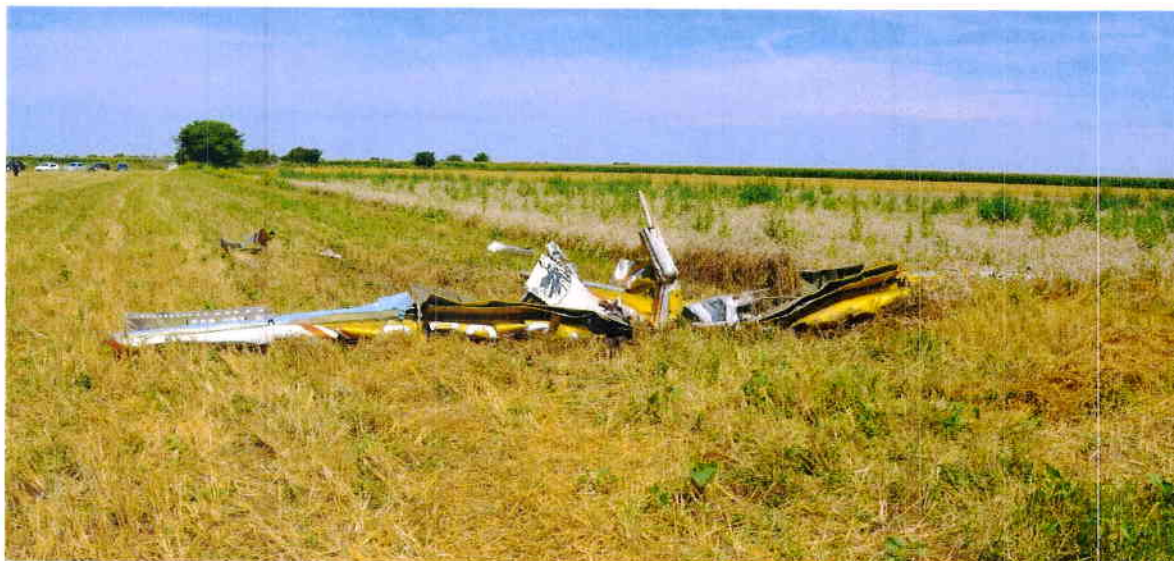
I. Удес авиона – Moravan n.p. Z 526 F

Авион :	Moravan n.p. Z 526 F
Регистарска ознака:	YU-CDG
Власник:	Аероклуб „Falcons”
Корисник:	Аероклуб „Falcons”
Место удеса:	Аеродром „Ечка”, г. Зрењанин (LYZR)
Датум удеса:	18. 07. 2019. године
Време удеса:	08:31 (LT)
Погинули и повређени:	Једно лице је погинуло.
Оштећења:	Дошло до тоталног уништења авиона.
Кратак опис:	<p>Дана 18. 07. 2019. године око 08:31 часова по локалном времену, у непосредној близини аеродрома "Ечка", град Зрењанин, дошло је до удеса авиона типа "Moravan n. p. Z 526 F", регистарске ознаке YU-CDG.</p> <p>Наведеног дана, пилот је дошао на аеродром "Ечка" са циљем увежбавања програма акробатског летења за предстојећи наступ на наведеном авиону. Механичар је припремио авион за лет, док је заједно са пилотом извршио претполетни преглед авиона, при чему нису установљени било какви недостаци. Пилот је у међувремену извршио најаву лета надлежној контроли летења.</p> <p>Авион је полетео без било каквих проблема и пилот је одмах започео са извођењем низа акробатских фигура у контролисаном окружењу. После 5-6 минута акробатског летења, пилот је летео 4-5 минута у хоризонталном положају, на висини од око 1.000м. У међувремену није пријављивао било какве проблеме путем радио-станице. Након тога, пилот је започео још један низ акробатских фигура. После неколико минута летења, а након петље коју је урадио по изласку из ковит са три окрета, пилот је извршио додатни маневар у</p>

<p>трајању од 15-20 секунди услед којег је авион са већим бројем обртаја мотора, при брзини од око 280 km/h ударио о тло, на око 500 метара југоисточно од прага 33 аеродрома "Ечка". Авион је ударио о тло под углом од око 85°, са поравнатим крилима и конфигурацијом за извођење маневара током лета (увучени флапсови и стајни трап).</p> <p>Како је авион имао велику енергију приликом удара о тло, труп авиона је прошао око 2м кроз тло, при чему је дошло до уништења структуре авиона.</p> <p>Услед удара о тло са великом силом, пилот је на лицу места подлегао задобијеним повредама.</p>
Узроци удеса:	Непосредни узрок	Након завршетка истраге.
	Посредни узроци	Након завршетка истраге.
Безбедносне препоруке:		Након завршетка истраге.

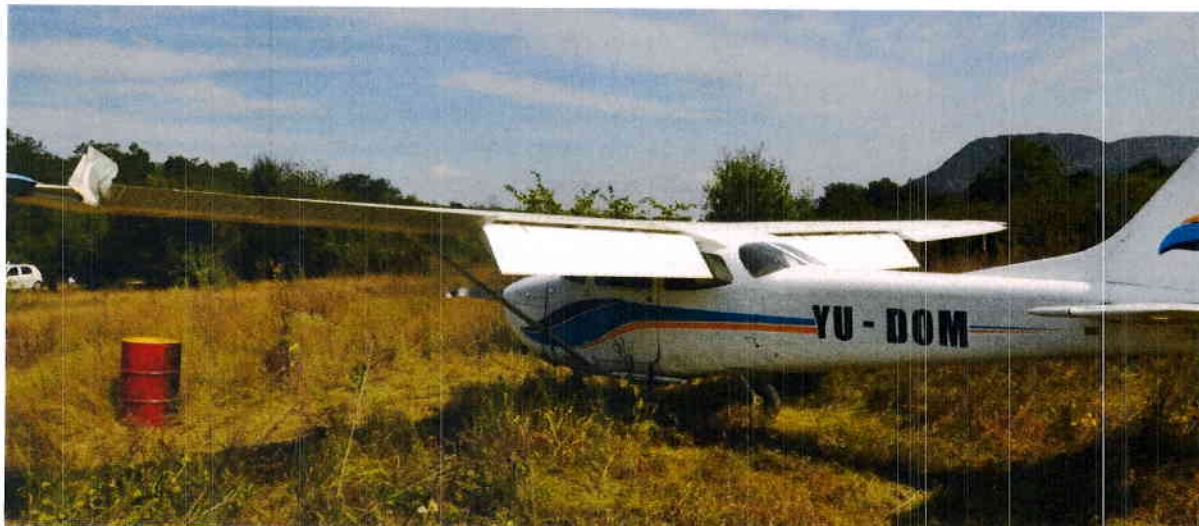
II. Удес авиона – Cessna F172H

Авион:	Cessna C172H
Регистарска ознака:	YU-DOM
Власник:	Физичко лице
Корисник:	Физичко лице
Место удеса:	аеродром „Параћин - Давидовац“, о. Параћин (LYPN)
Датум удеса:	24. 08. 2019. године
Време удеса:	10.15 ч. (LT)
Погинули и повређени:	Није било погинулих и повређених.
Оштећења:	Авион је теже оштећен – на десном крилу, десни терминезон је одвојен од конструкције крила, лева нога стајног трапа је одвојена од конструкције авиона, дошло је до савијања елисе, на левом крају крила су оштећени доњи део крила и крилце и постоје мања оштећења трупа услед додиривања са тлом.
Кратак опис:	<p>Дана 24. августа 2019. године, око 09:00 часова по локалном времену, на аеродрому „Параћин - Давидовац“, о. Параћин окупиле су се пилот и три путника са намером да око 10:00 часова одлете авионом Cessna F172H, регистарске ознаке YU-DOM на аеродром „Блаце“, а по претходном договору пилота и власника авиона.</p> <p>Према изјави пилота, након што је извршио припрему за лет са визуелним прегледом авиона и документације, пилот је, са лицима из локалног аеро-клуба, извршио допуну горива са 89 литара авио бензина 100LL, при чему су оба резервоара допуњена до максималног капацитета. Пилот је затим стартовао мотор и извршио проверу авиона и како није установио било какав проблем, дорулао је авион до стајанке, где је укрцао путнике. Након тога изашао је на линију полетања. На тој позицији пилот је спустио флапсове, дао пун гас и кренуо у залет по оси травнате писте у правцу 100. На око 450-500 метара од почетка писте, пилот је одвојио авион од земље. Авион је наставио да се пење,</p>

<p>прелетео је крај писте, а затим је наставио лет у пењању по правцу. У тренутку када је прелетео око 500 метара од краја писте и достигао висину од око 100-150 стопа (feet), пилот је почео да губи контролу над авионом. У овој фази лета авион није имао безбедну висину за повратак на аеродром и пилот је донео одлуку да изврши ванаеродромско слетање.</p> <p>Пилот под већим углом планирања врши прилаз за слетање ка терену - закоровљеној ливади која се налазила лево од правца лета, а са десне стране од магистралног пута Бор-Зајечар. Изабрани терен за принудно слетање био је дужине 150-200 метара.</p> <p>У финалном прилазу авион је имао високо равнање при чему је пре приземљења ударио десним крилом у дрво. У траверзи са левим нагибом и са левим отклоном елерона авион удара левим точком о тврдо тло, ломи леву ногу главног стајног трапа из корена и удара карајем левог крила о земљу. Авион без левог точка и упорнице левог точка пада и дрља по земљи, елиса качи земљу и савија врхове оба крака и у заносу у лево авион се зауставља.</p> <p>Пилот је искључио магнете и прекинуо доток горива, након чега је са путницима напустио авион, без повреда.</p>

Узроци удеса:	Непосредни узрок	Неадекватна техника пилотирања.
	Посредни узрок	Неадекватна припрема за лет од стране пилота.
Безбедносне препоруке:		<p>02/2019 – 1</p> <p>Директорату цивилног ваздухопловства Републике Србије:</p> <p>Извршити проверу оспособљености пилота који је управљао авионом у складу са Правилником о дозволама, центрима за обуку и здравственој способности летачког особља („Службени гласник РС”, број 60/2019);</p>

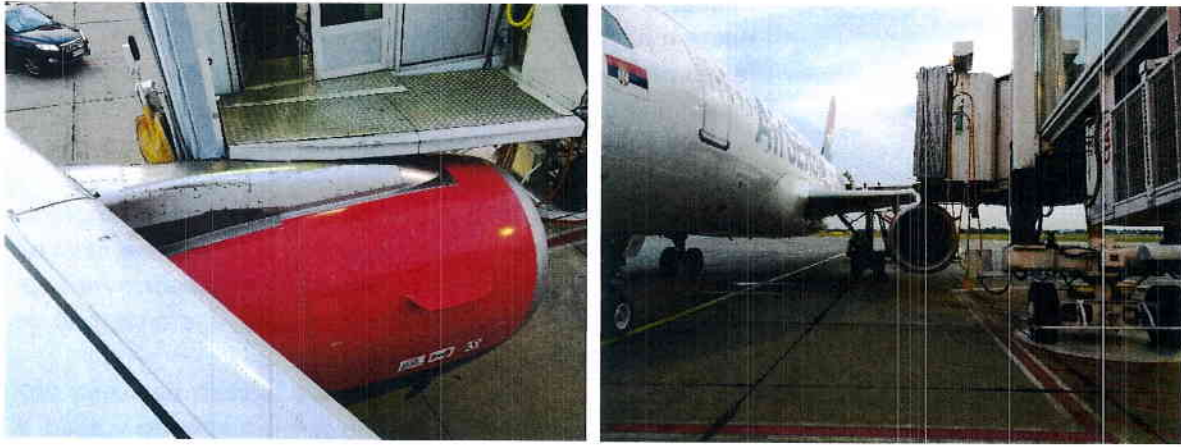
III. Озбиљна незгода авиона Airbus 319-132

Авион:	Airbus 319-132
Регистарска ознака:	YU-APF
Власник:	Правно лице
Корисник:	„Air Serbia“ а. д.
Место озбиљне незгоде:	Аеродром „Никола тесла а. д.“, г. Београд (LYBE)
Датум озбиљне незгоде:	12. 09. 2019. године
Време озбиљне незгоде:	05:39 (LT)
Погинули и повређени:	Није било погинулих и повређених лица.
Оштећења:	Настала су оштећења предњег поклопца носача мотора број 1, као и мања оштећења уводника датог мотора, бочног левог поклопца мотора и левих сервисних врата мотора.
Кратак опис:	<p>Дана 12. 09.2019. године око 05:39 часова по локалном времену (ЛВ), приликом паркирања авиона на позицији „С5“ аеродрома „Никола Тесла“ (LYBE), град Београд, дошло је до удара мотора број 1 (у смеру кретања) авиона оператера "Air Serbia", тип Airbus A319, регистарске ознаке YU-APF, лет JU-577 Атина (LGAV) – Београд (GYBE) о авио мост на позицији „С5“.</p> <p>Након слетања и рулања до платформе са паркинг позицијама на аеродрму „Никола Тесла“, г. Београд, који су протекли без икаквих проблема, авион је одпочео са паркирањем на паркинг позицију „С5“ аеродрома. Током паркирања посада авиона је прво пратила возило аеродрома, а потом је користила систем за навођење у позицију на паркинг позицији „С5“. По изјавама сведока, авион се зауставио на предвиђено место, односно маркер/тачку паркирања за дати авион.</p> <p>Убрзо пошто се зауставио, авион је кренуо унапред и носачем мотора и оплатом мотора број 1 ударио је у структуру авио-моста на позицији „С5“ аеродрома, који је удаљен око 8 метара од прописане паркинг позиције за дати тип авиона, односно маркера/тачке паркирања за дати авион.</p>

<p>Услед удара, на мотору број 1 авиона настала су оштећења предњег поклопца носача мотора, као и мања оштећења уводника мотора, бочног левог поклопца мотора и левих сервисних врата мотора.</p> <p>У тренутку удара мотора о авио-мост, у авиону су се налазили посада и путници, који нису претпрели повреде и који су у складу са предвиђеним процедурама искрцани из авиона на безбедан начин.</p>
Узроци удеса:	Непосредни узрок	Након завршетка истраге.
	Посредни узрок	Након завршетка истраге.
Безбедносне препоруке:		Након завршетка истраге.

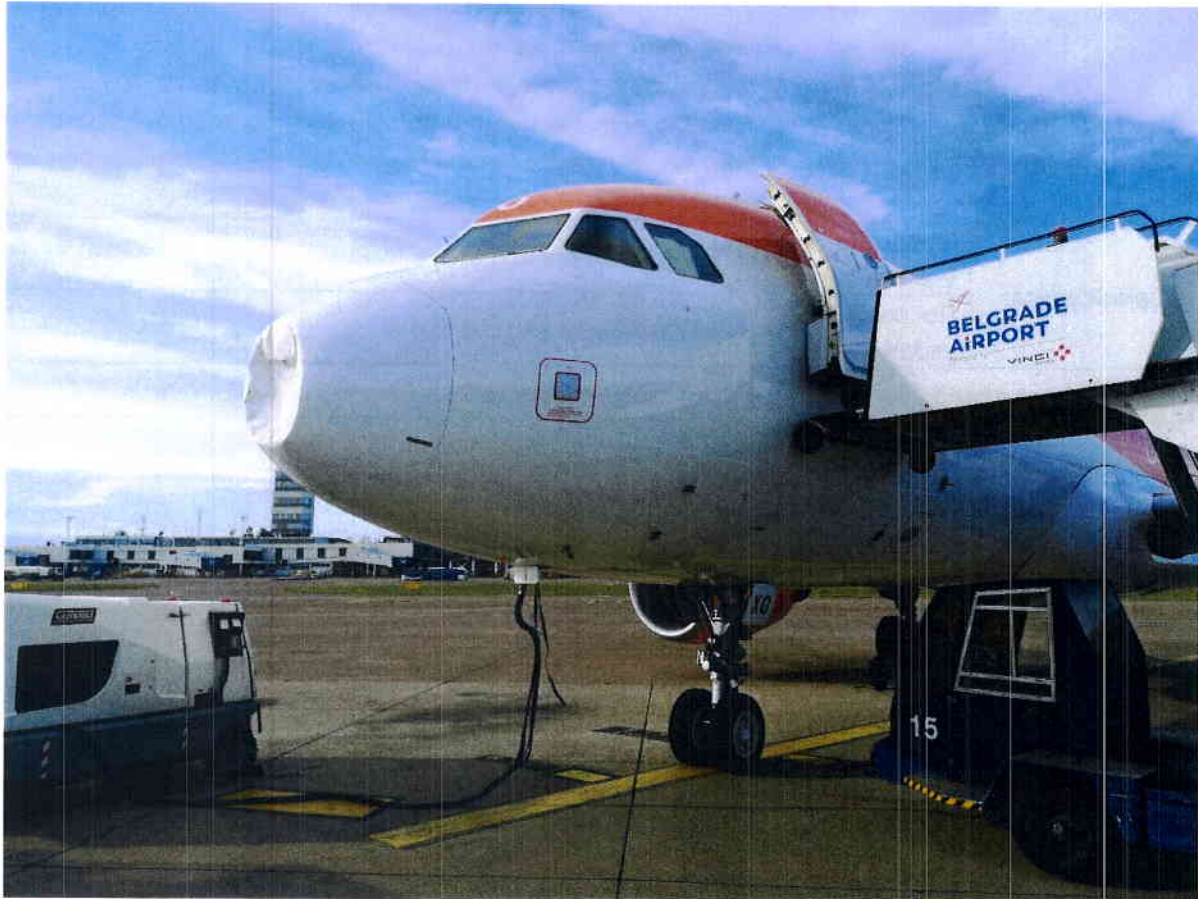
IV. Озбиљна незгода авиона Airbus A320-214

Авион:	Airbus A320-214
Регистарска ознака:	НВ-ЈХО
Власник:	„EasyJet Airline Co. Ltd.“, Велика Британија
Корисник:	„EasyJet Switzerland SA“, Швајцарска конфедерација
Место удеса:	околина г. Загреб, Република Хрватска
Датум удеса:	13. 11. 2019. године
Време удеса:	09:56 ч. (ЛВ)
Погинули и повређени:	Није било погинулих и повређених лица.
Оштећења:	Установљено је веће кружно структурално оштећење радарске куполе у зони врха и благо лево од врха у правцу кретања авиона, са увлачењем структуре радарске куполе, а без трагова који би указали на контакт са птицама, метеоролошким балоним и другим физичким узрочницима оштећења.
Кратак опис:	Дана 13. новембра 2019. године око 09:56 часова по локалном времену (ЛВ), авион типа Airbus A320-214, регистарске ознаке НВ-ЈХО на лету EZS1437 из Женева (GVA) за Београд (BEG), приликом крстарења по редовном плану лета на висини од 37.000 стопа (FL370), а у околини изнад града Загреб, Република Хрватска, посада је чула гласан прасак који је долазио из предњег дела носа авиона.

<p>Према изјави пилота, након праска, посада је добила индикацију, односно обавештење о проблему са метеоролошким радаром и антеном метеоролошког радара, која се налази на предњем преградном зиду у носу авиона, а испод радарске куполе. Посада је одлучила да настави са летом у складу са планом лета, те је без даљих проблема слетела на аеродром дестинације - аеродром „Никола Тесла”, г. Београд.</p> <p>Након слетања на аеродром „Никола Тесла”, посада је без проблема паркирала авион на задату паркинг позицију „С3”. Након паркирања авиона, земаљско особље које је радило на пријему ваздухоплова на позицији „С3” аеродрома, обавестило је посаду авиона о оштећењу на носу авиона, односно радарске куполе. Након тога, аеродромско особље обавестило је надлежне органе, као и Центар за истраживање несрећа у саобраћају Републике Србије.</p> <p>Након што су прикупљене све потребне информације, орган надлежан за истраживање несрећа у ваздушном саобраћају у Републици Хрватској је, у складу са Анексом 13 ICAO, истраживање узрока ове озбиљне незгоде препустио Центру за истраживање несрећа у саобраћају Републике Србије.</p>

Узроци удеса:	Непосредни узрок	У току лета радарска купола трпи оптерећење услед великих брзина ваздушне струје у овој зони. Ова купола је имала оправку у централној зони пречника 920 mm. Оправка није имала довољну структуралну издржљивост на оптерећење ваздушне струје и дошло је до пуцања спољне оплате, саћа и унутрашње оплате.
	Посредни узрок	Неправилна оправка куполе. Оправка није урађена према упутствима датим у СММ-у (приручнику за оправку компоненте) што је проузроковало смањену структуралну издржљивост радарске куполе.
Безбедносне препоруке:		<p>04/2019 - 1 Цивилним ваздухопловним властима Уједињеног Краљевства Велике Британије и Северне Ирске:</p> <p>а) Извршити инспекцију (редовну или непланирану) организације за поправку и одржавање како би се проверило да ли су испуњени и одобрени сви захтеви у вези са обуком (теоријском и практичном на радном месту).</p> <p>б) Извршити инспекцију свих процеса и процедура које користи организација за поправку и одржавање радарске куполе.</p> <p>ц) Осигурајте да се током инспекција организације за одржавање и поправку придржавају следећих упутстава:</p> <p>I - Упутства за поправку наведена у (СММ – Упутство за поправку компоненти) или било којем другом документа носиоцу потврде о типу TC (Type Certificate) или носиоцу додатне потврде о типу STC (Supplement Type Certificate) за поправку и одржавања морају се строго придржавати процеса, материјала и технологије.</p>

<p>II - Ако постоје одступања од поступка поправке, организација за поправку мора контактирати носиоца потврде о типу TC (Type Certificate) или носиоца додатне потврде о типу STC (Supplement Type Certificate) да би добила одобрење за одступање или да би добила друго решење за поправку пре извођења оправке.</p>
--	---
