РЕПУБЛИКА СРБИЈА  
ЦЕНТАР ЗА ИСТРАЖИВАЊЕ  
НЕСРЕЋА У САОБРАЋАЈУ

ГОДИШЊИ ИЗВЕШТАЈ  
О УДЕСИМА И ОЗБИЉНИМ НЕЗГОДАМА  
У ВАЗДУШНОМ САОБРАЋАЈУ ЗА  
2023. ГОДИНУ

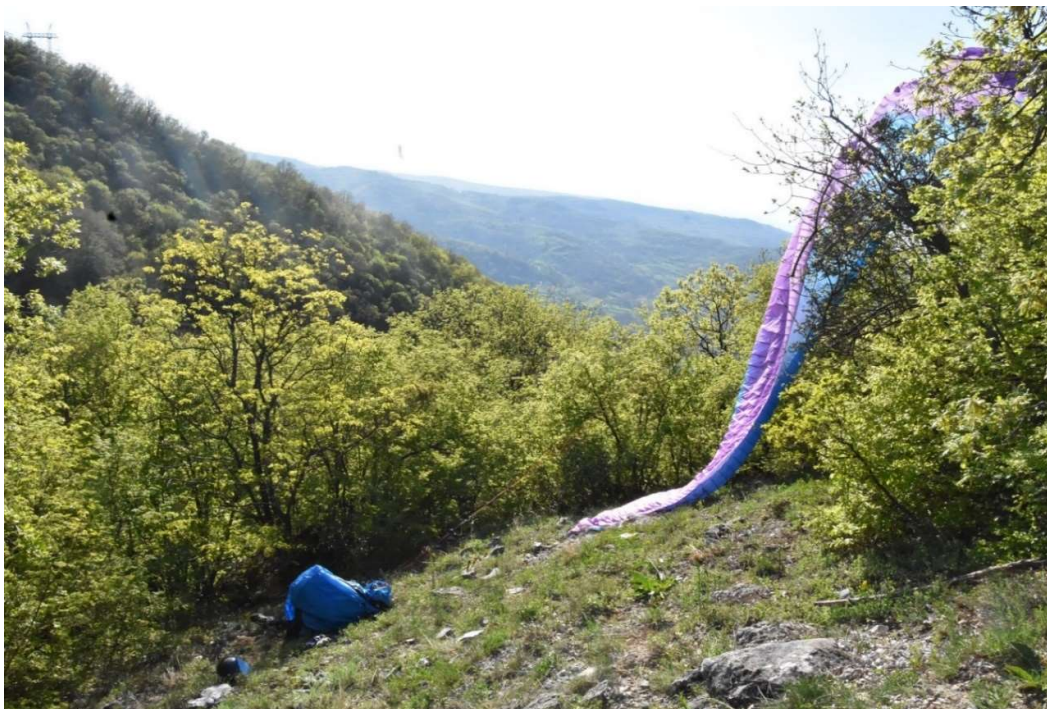
I. Параглајдер типа „Ozon Enzo 3“

| Оштећења: | У овом удесу крило параглајдера је претрпело оштећења платна што је последица качења о околно растине приликом удеса – крило параглајдера је поцепано на неколико места, док постоје и мања оштећења и на везовима. Утврђена су и оштећења на кациги и одећи пилота. Оштећено је и седиште параглајдера услед удара о тло. Накнадним прегледом установљено је да опрема није имала иницијалних неисправности. |

| <p><b>Узроци удеса:</b></p> | <p><b>Непосредни узрок</b></p> | <p>Удар параглајдера о тло при већој брзини.</p> |
| | <p><b>Посредни узроци</b></p> | <p>Неадекватно управљање параглајдером од стране пилота параглајдера, који је летео у временским приликама које су у супротности са одредбама Упутства за коришћење параглајдера који је издао произвођач параглајдера, а након летења на другом, безбеднијем типу параглајдера. При томе, пилот параглајдера није имао довољно искуства и знања за летење на предметном типу параглајдера којег је тек набавио.</p> |

| <p><b>Безбедносне препоруке:</b></p> | <p>01/2023 – 1: Организацијама које пружају услуге летења параглајдерима и обуку пилота параглајдера на територији Републике Србије:<br/> А) Упознати чланове и кандидате на обуци о овом удесу;<br/> Б) Пре набавке и коришћења, пилоти требају да буду упознати са одредбама Упутства за коришћење предметног параглајдера (или сличним документом) и да параглајдер набаве и користе у складу са истим;</p> | |

| | <p>В) Пилоти који желе да лете на параглајдерима са високим перформансама треба да докажу да испуњавају услове коју су наведени у документима произвођача;</p> <p>Г) Избегавати, колико је могуће, летење на параглајдерима различитих летних перформанси, а посебно почетничких и такмичарских, у истом дану.</p> <p>Д) Обратити пажњу на метеоролошке услове приликом извођења летења, поготово када се развијају услови појачане термике, јаких удара ветра променљивог смера и са турбулентним условима ваздуха.</p> |

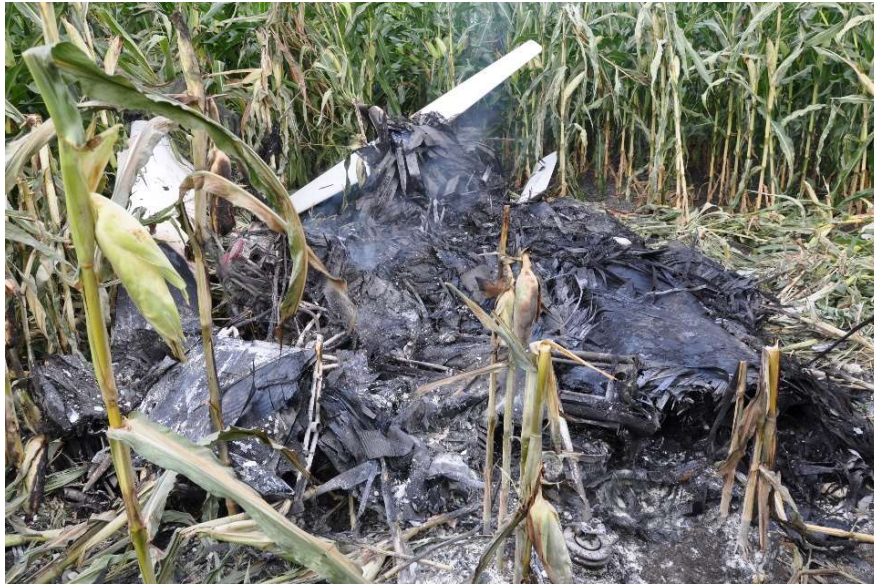
## II. Esqual VM 1C

| <b>Оштећења:</b> | Услед пожара који је настао услед удара о тло, авион је потпуно уништен. |

| Узроци удеса: | Непосредни узрок | Вероватни узрок овог удеса ће бити установљен током истраге. |

| Безбедносне препоруке: | | Препоручује се свим власницима и оператерима овог типа авиона да обуставе летачке операције док се не заврши предметна истрага и утврде околности и узроци који су довели до овог удеса. |

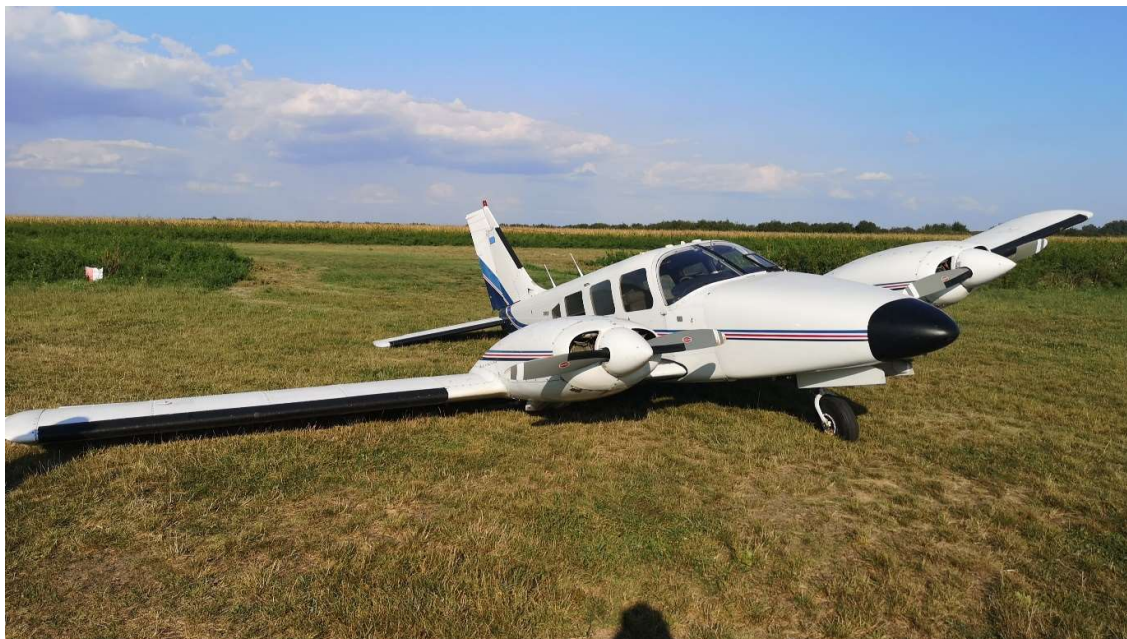
### III. Piper PA-34-200T

| <b>Оштећења:</b> | Дошло је до лома десне ноге главног стајног трапа, док су крај десног крила, доњи део поклопца десног мотора и елиса десног мотора имали трагове ударања о тло. |

| <p><b>Узроци озбиљне незгоде:</b></p> | <p><b>Непосредни узрок</b></p> | <p>Вероватни узрок ове озбиљне незгоде је пуцање структуре десне ноге стајног трапа услед постојања ударних рупа и вибрација насталих током слетања и рулања, по неравној површини полетно-слетне стазе аеродрома "Лисичји јарак", општина Палилула, град Београд.</p> |

| | <p><b>Посредни узрок</b></p> | <p>Препоручује се обустава свих летачких операција на аеродрому "Лисичји јарак" док се површина полетно-слетне стазе датог аеродрома не доведе у безбедно стање у складу са важећим прописима Републике Србије.<br/>(Препорука је спроведена)</p> |

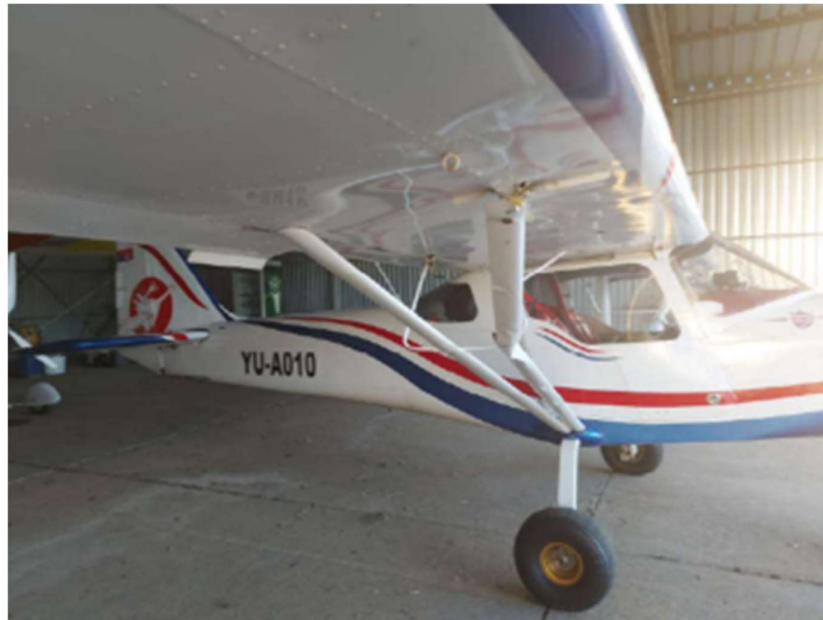
#### IV. AEE MXP-155 Tayrona

| <b>Оштећења:</b> | Установљена су оштећења десног крила, односно кидање дела структуре крила авиона уз упорницу, кривљење упорнице као и помоћних упорница, са кривљењем дела горње оплате крила изнад зоне удара (а што је резултат вероватног кривљења унутрашње структуре крила). |

| <b>Узроци озбиљне незгоде:</b> | <b>Непосредни узрок</b> | <p>Удар авиона о антену која је постављена на згради у насељеном месту услед лета авиона испод висине прописане за лет изнад насељеног места.</p> |
| | <b>Посредни узрок</b> | <p>Непоштовање важећих прописа за летење ваздухоплова, као и одредби датих у Зборнику ваздухопловних прописа.</p> |

| <b>Безбедносне препоруке:</b> | | <p>04/2023 – 1 Препоручује се Директорату Цивилног Ваздухопловства Републике Србије да наложи:</p> <p>а) ванредну медицинску проверу пилота у циљу утврђивања психичке способности пилота за вршење летења;</p> <p>б) поновну обуку пилота са теоријским испитима, а посебно из познавања ваздухопловних прописа и оперативних процедура.</p> |
