BOSNA I HERCEGOVINA
Ministarstvo komunikacija i prometa
Komisija za provođenje istrage uzroka avionske nesreće aviona Cessna 421B, registarske oznake YU-BSW, koja se dogodila 24.septembra 2015. godine, na lokalitetu planine Ozren, Bosna i Hercegovina

IZVJEŠTAJ
O ISTRAŽIVANJU UZROKA AVIONSKE NESREĆE,
AVIONA CESSNA 421B, REGISTARSKO OZNAKE YU-
BSW, KOJA SE DOGODILA 24.9.2015. NA LOKALITETU
PLANINE OZREN, BOSNA I HERCEGOVINA

Izdanje: 1.0
Datum: 17.03.2017.godine
Oznaka: ACCID - 1/17

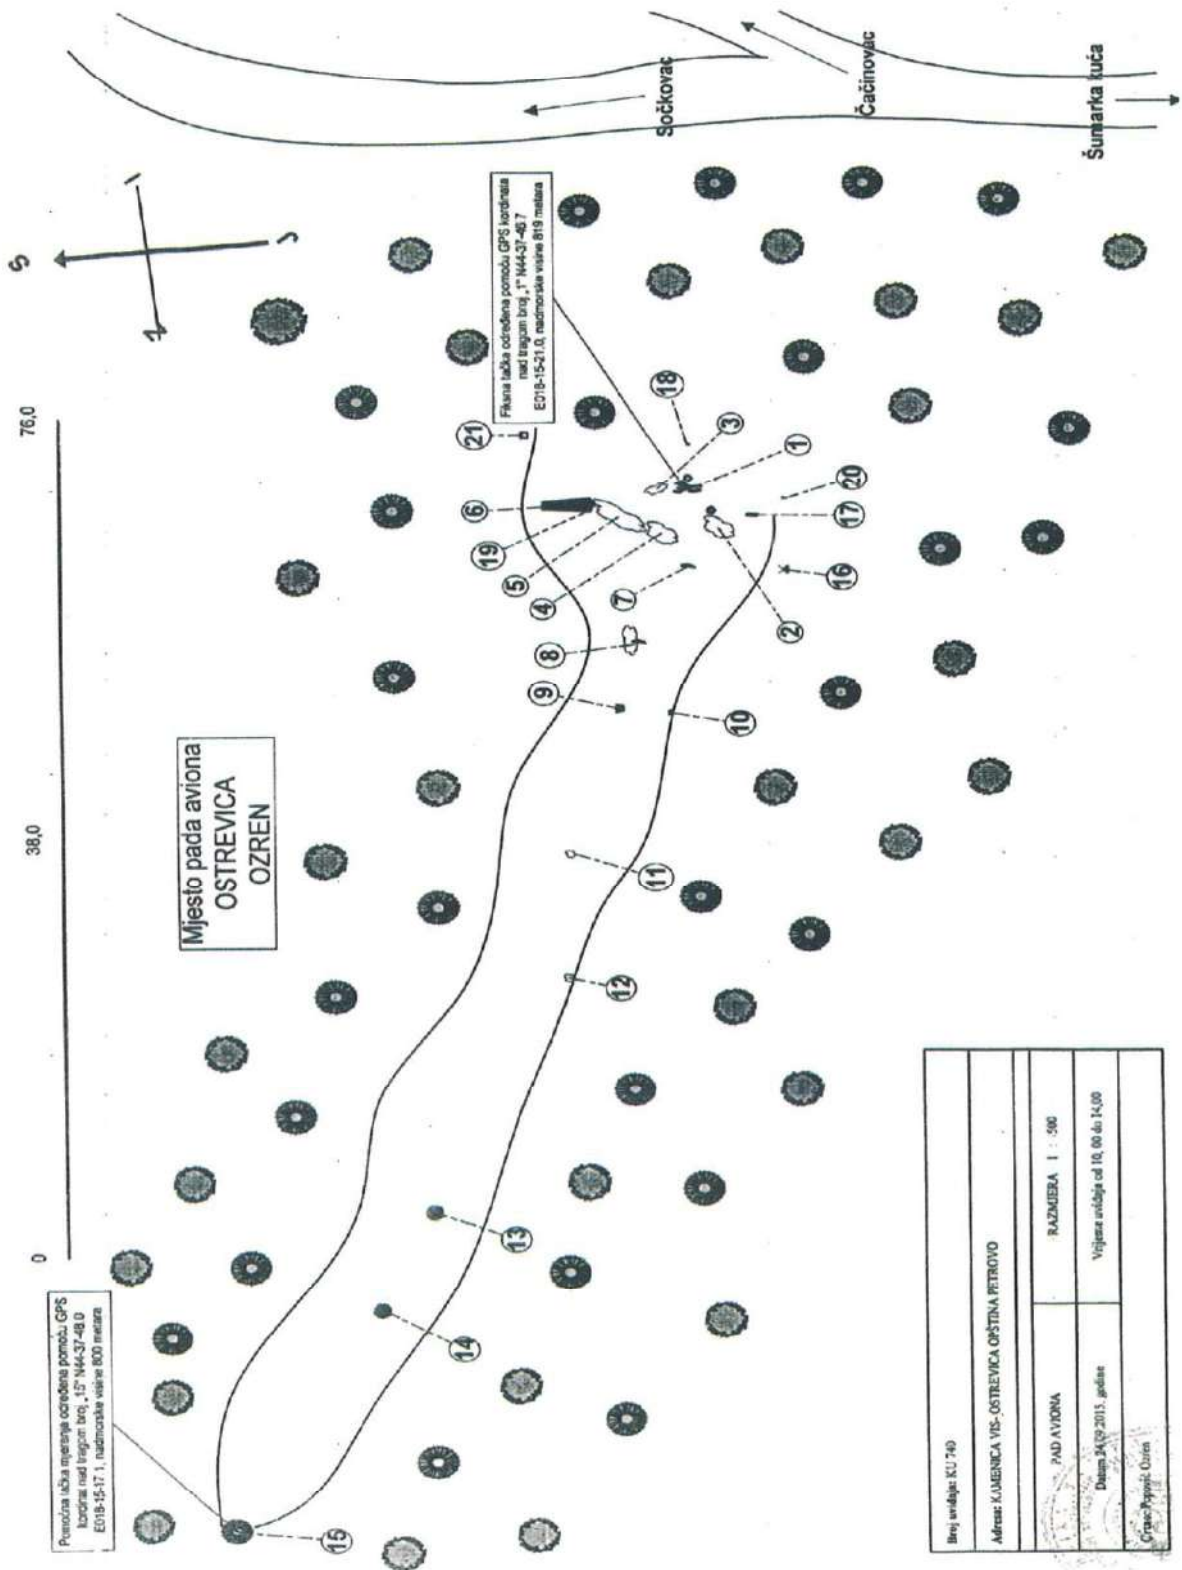
Prilog 11: Razmještaja osnovnih djelova aviona na mjestu nesreće

- Trag broj "9" Pravac kretanja aviona trasom kroz šumu zapad-istok, dužina 100m i širina 8,5m, od traga broj "1" do traga broj "15"
- Trag broj "1" Mjesto nastradalog pilota, udaljeno 4m od traga broj "2" i 2m od traga broj "3"

- Trag broj "19" ELT Lokator mjesta nesreće
- Trag broj "20" Baterije za GPS
- Trag broj "21" Avionski akumulator udaljeno 7m od traga broj "6" i 10m od traga broj "5"

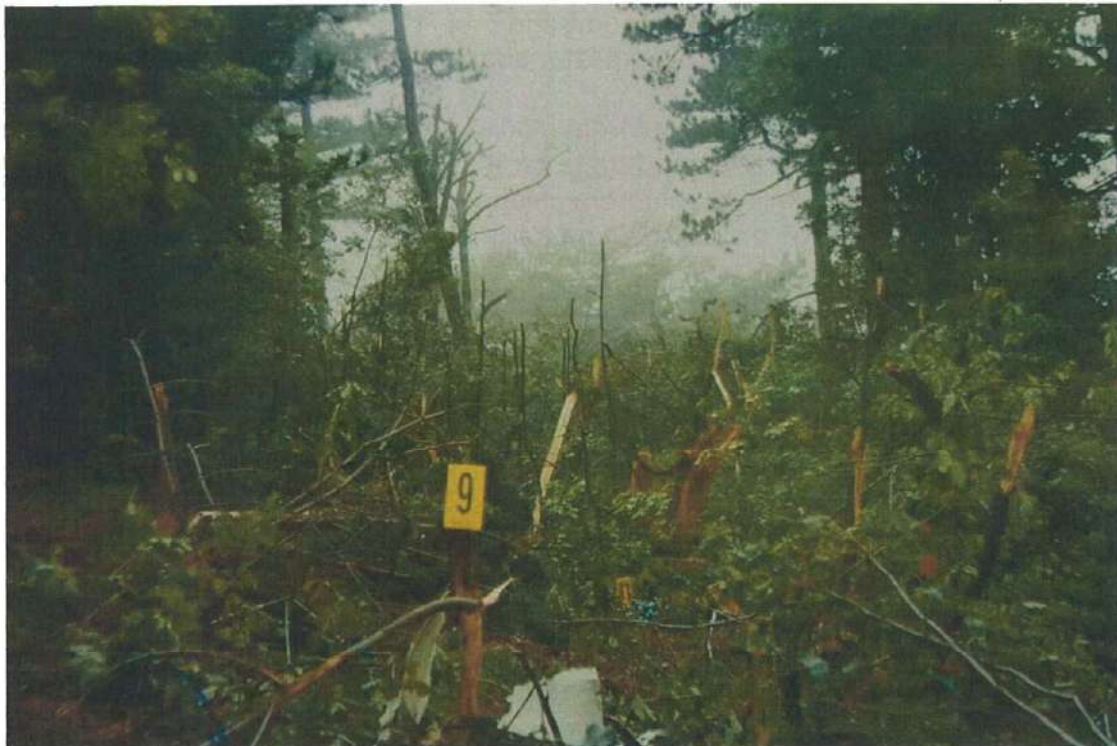
Polomljene krošnje drveće u pojasu dužine oko 100 m i širine 8.5m i oštećena stabla na mjestu udara i požara aviona.

Slika broj 8.1 : Pravac kretanja aviona trasom zapad-istok, dužina 100m i širina 8,5m,

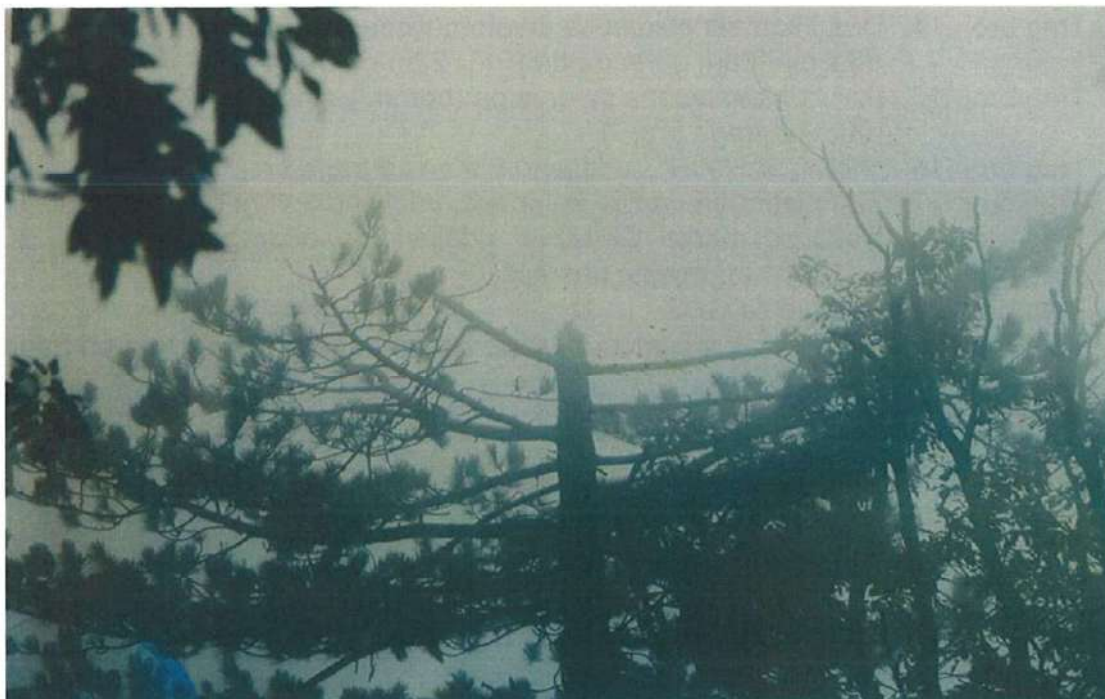
Slika broj 8.2: Prvi udar-kontakt aviona sa borom visine oko 15m

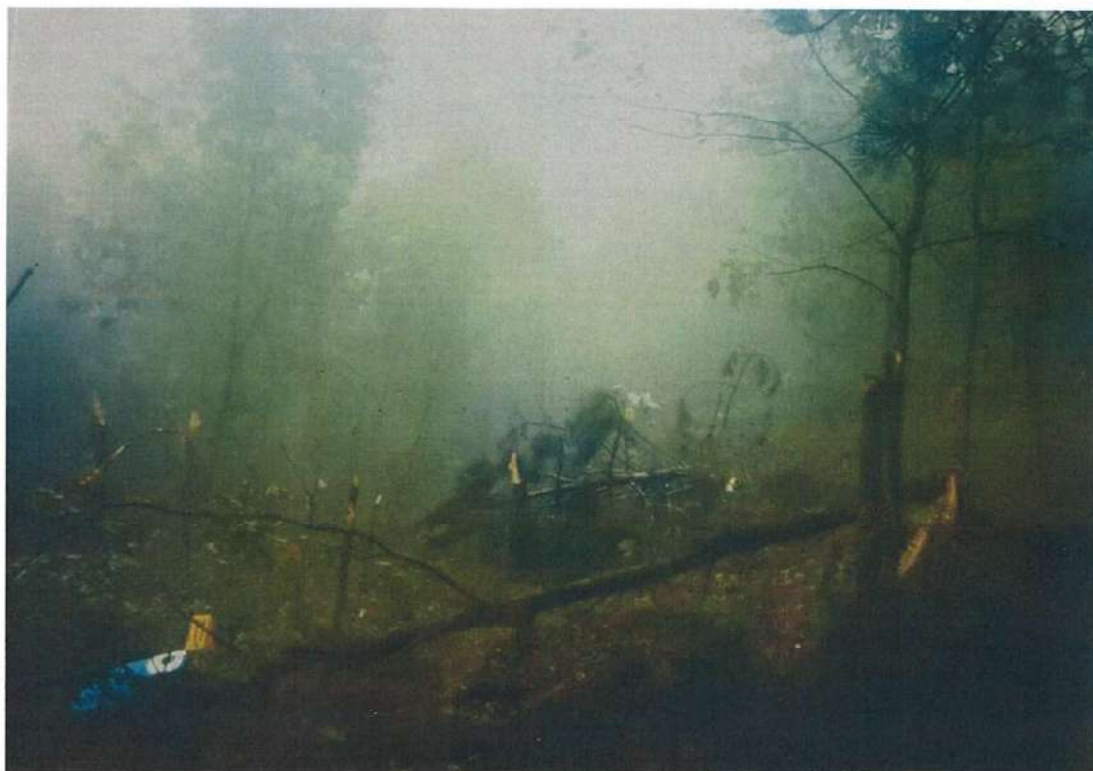
Slika broj 8.3 : Koridor kretanja, drugi udar aviona u drveće i krajnje krilni rezervar goriva

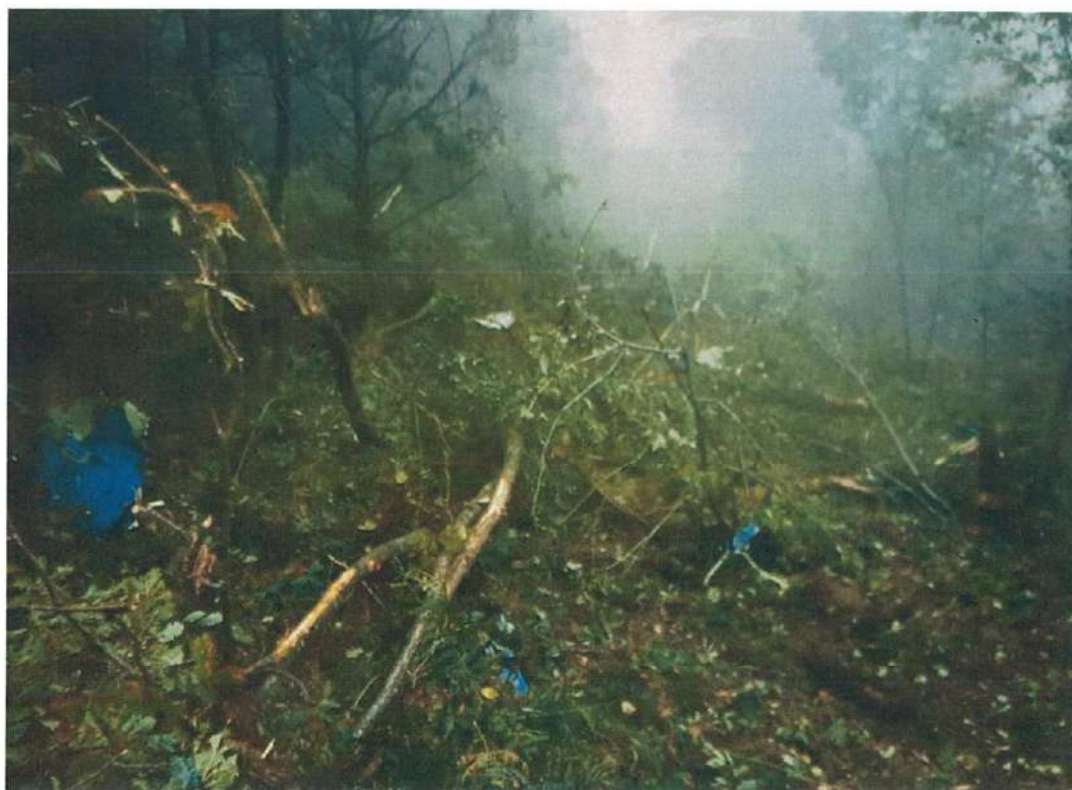
Slika broj 8.4 : Koridor kretanja i treći udar aviona u drveće

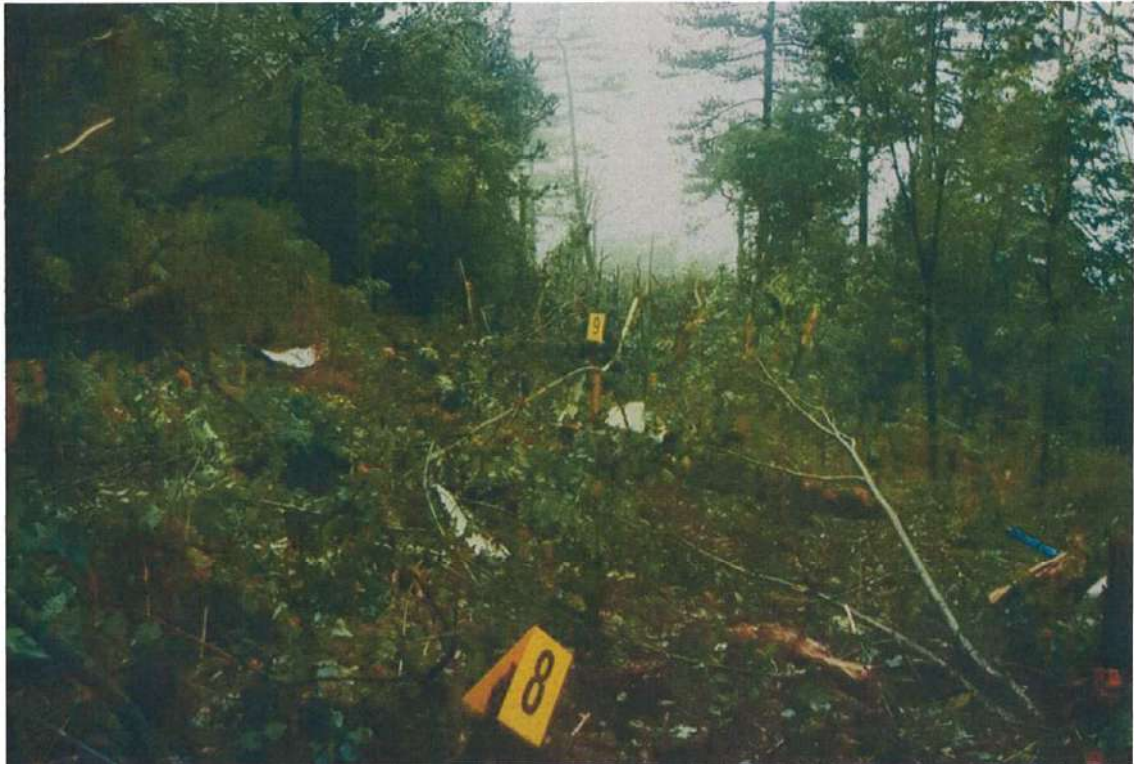
Slika broj 8.5 : Koridor kretanja aviona "9" i prvi kontakt trupa aviona sa zemljom "8"

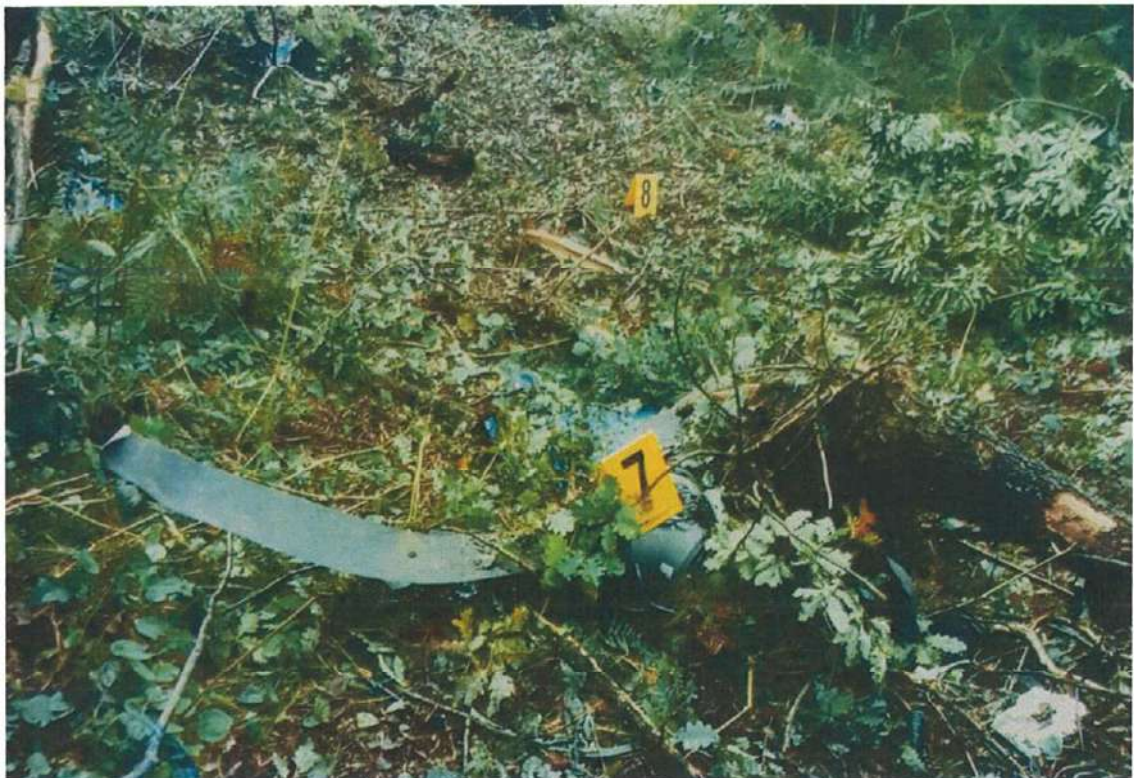
Slika broj 8.6 : Prvi kontakt trupa aviona sa zemljom "8" i elisa lijevog motora "7"

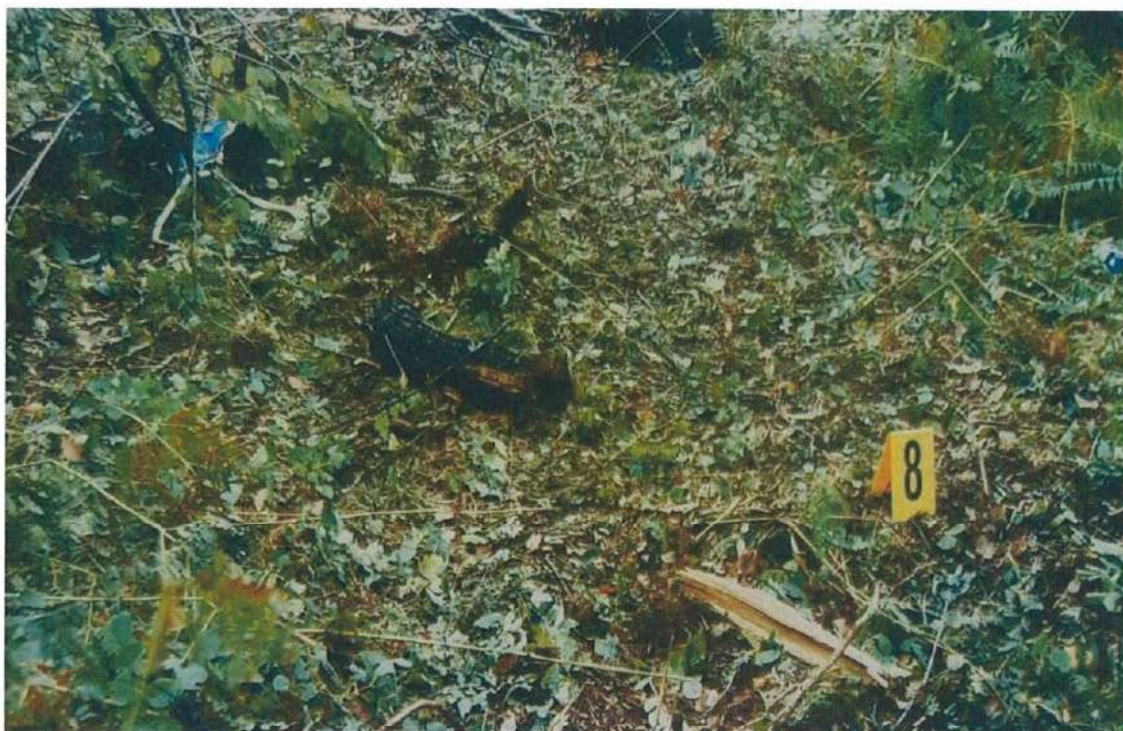
Slika broj 8.7 : Prvi kontakt trupa aviona sa zemljom i elisa lijevog motora "8"

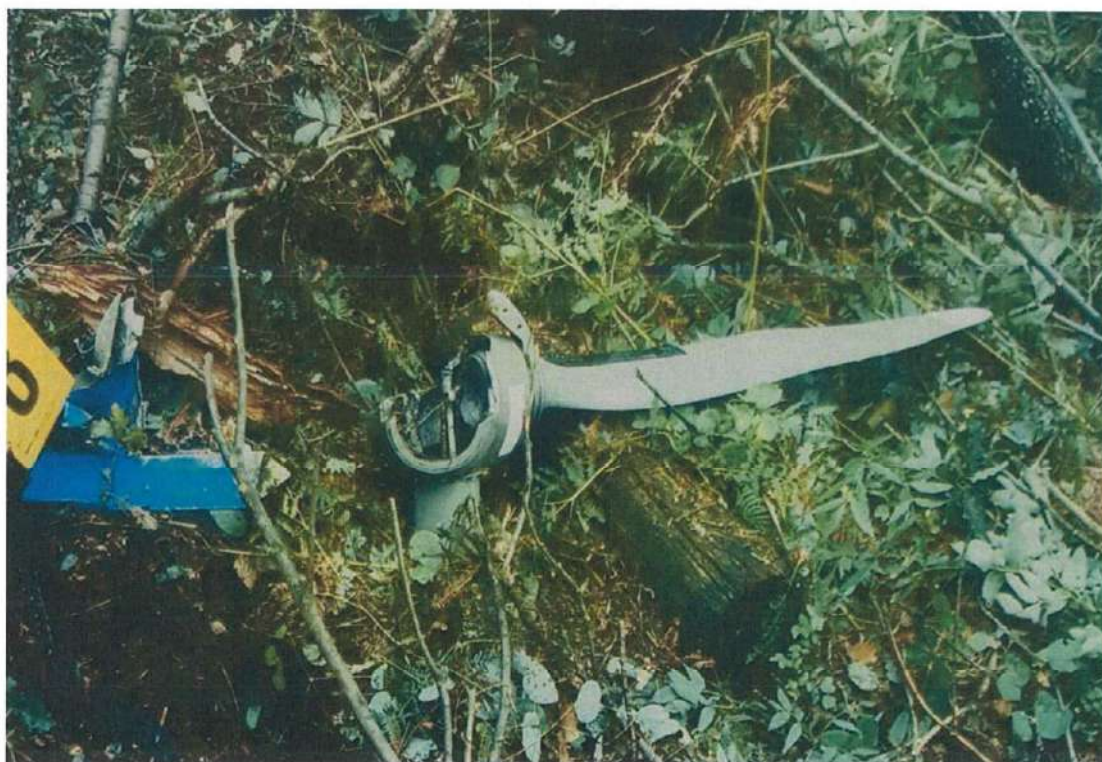
Slika broj 8.8 :Elisa lijevog motora

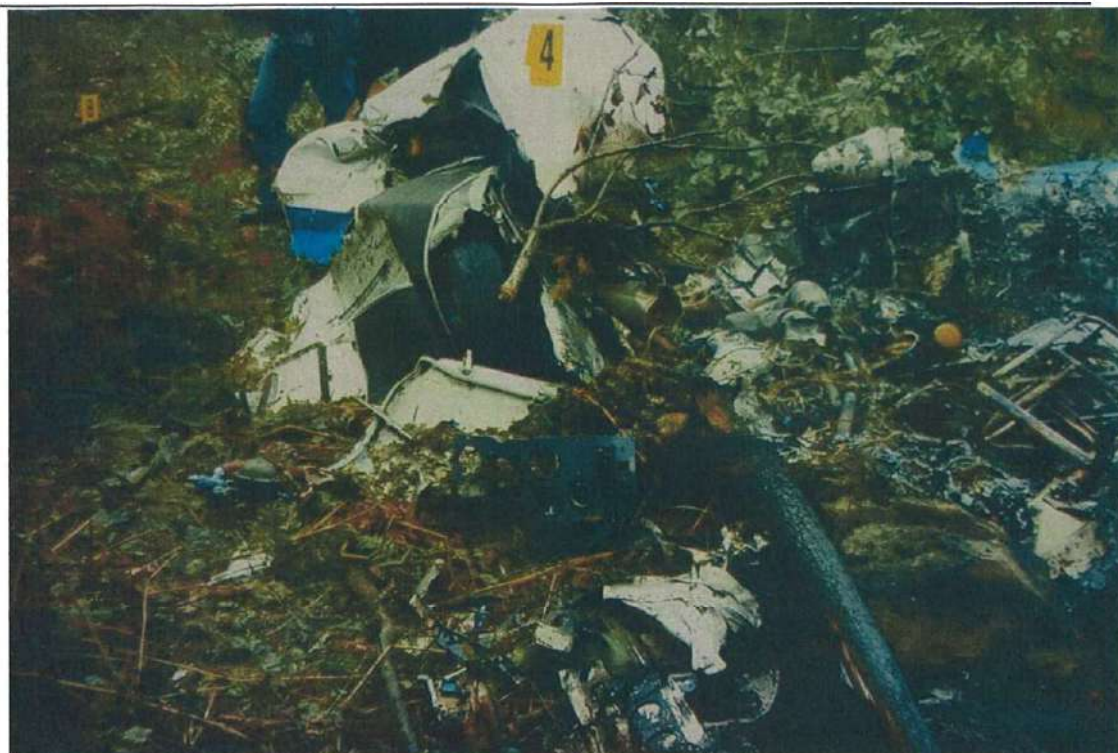
Slika broj 8.9 : Nosni dio trupa aviona sa točkom i kabina pilota "4"

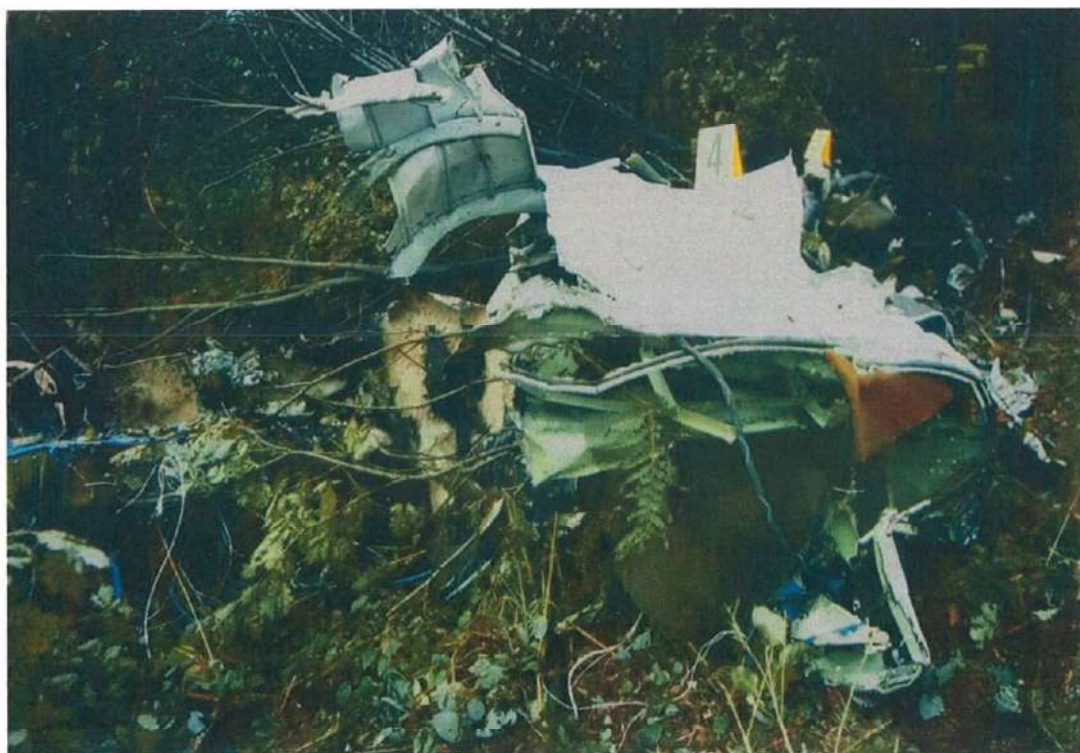
Slika broj 8.10 : Nosni dio trupa aviona i kabina pilota "4" i centralni dio trupa "5"

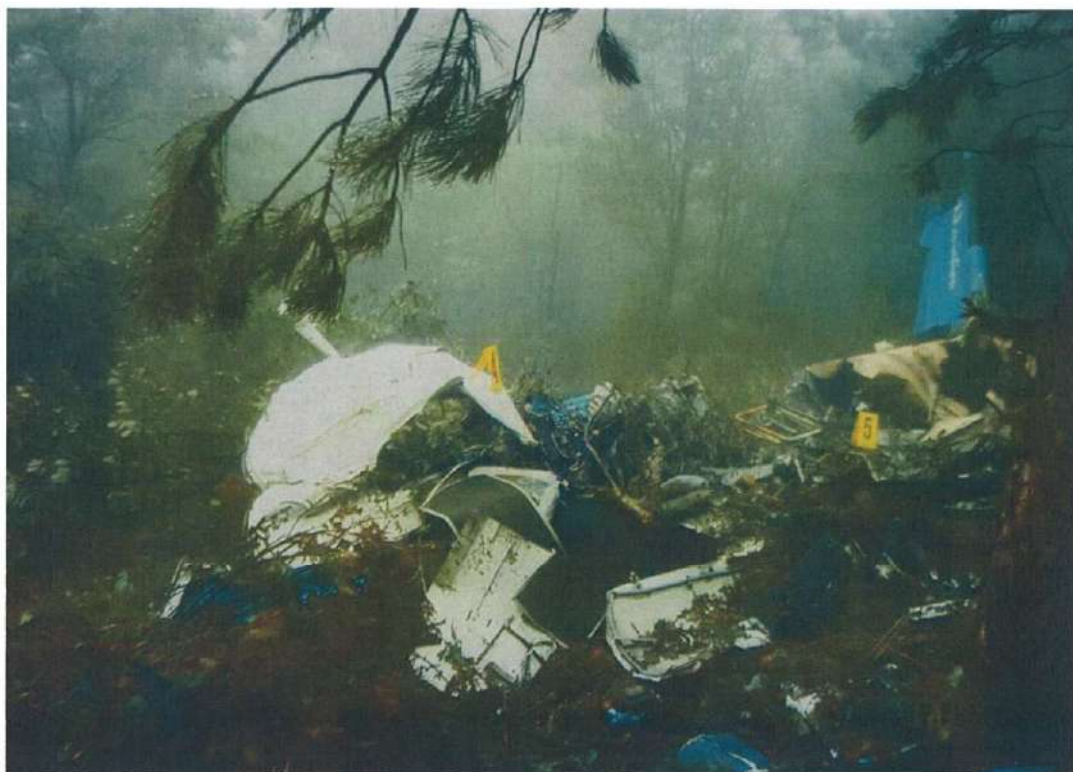
Slika broj 8.11 : Nosni dio trupa "4" i Centralni dio trupa aviona "5"

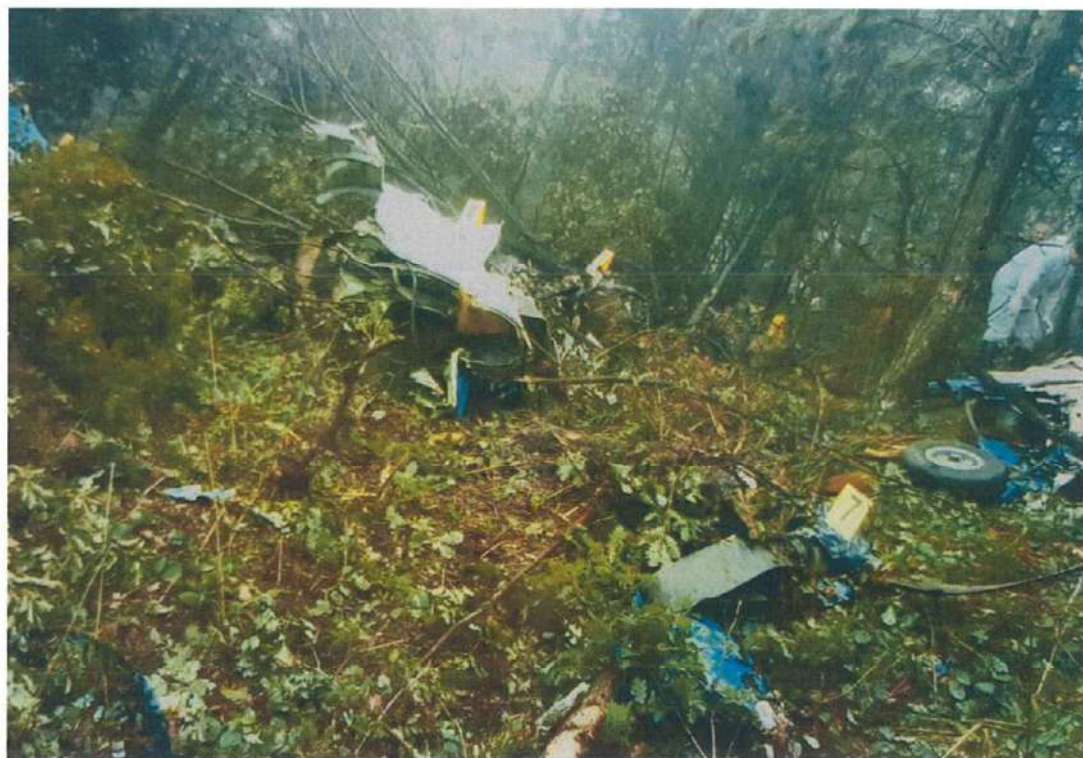
Slika broj 8.12 : Elisa desnog motora i desni točak "7"

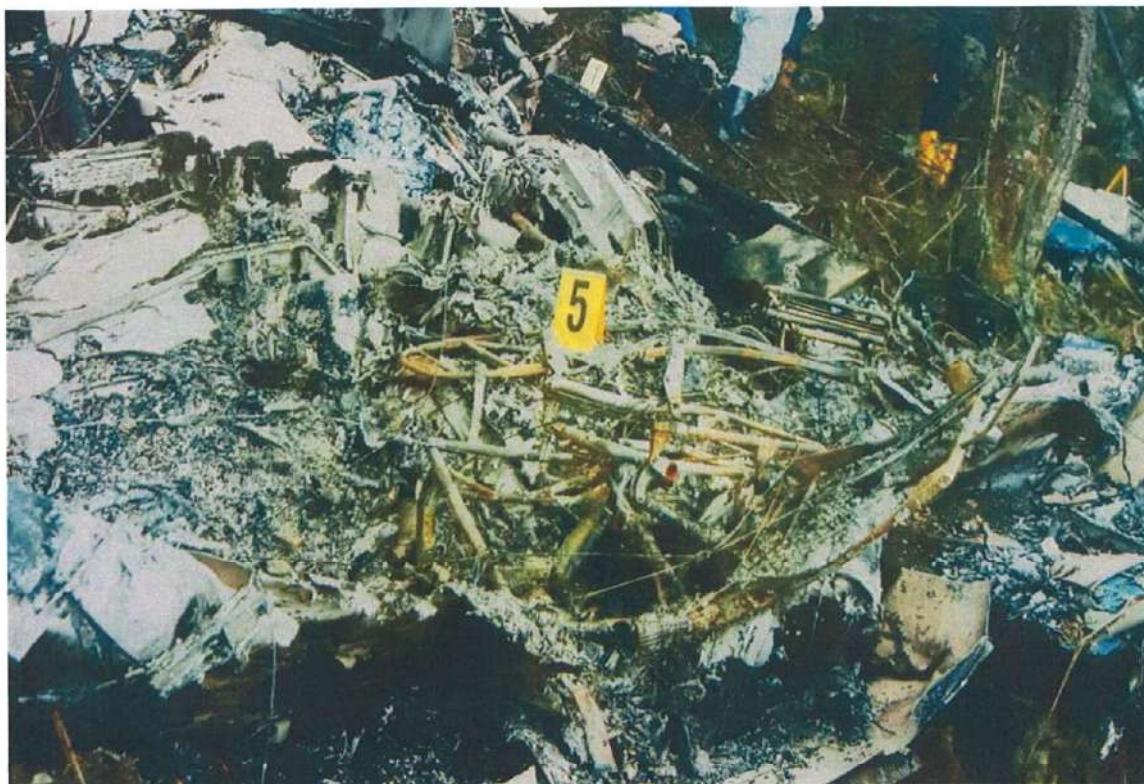
Slika broj 8.13 : Centralni dio trupa aviona "5"

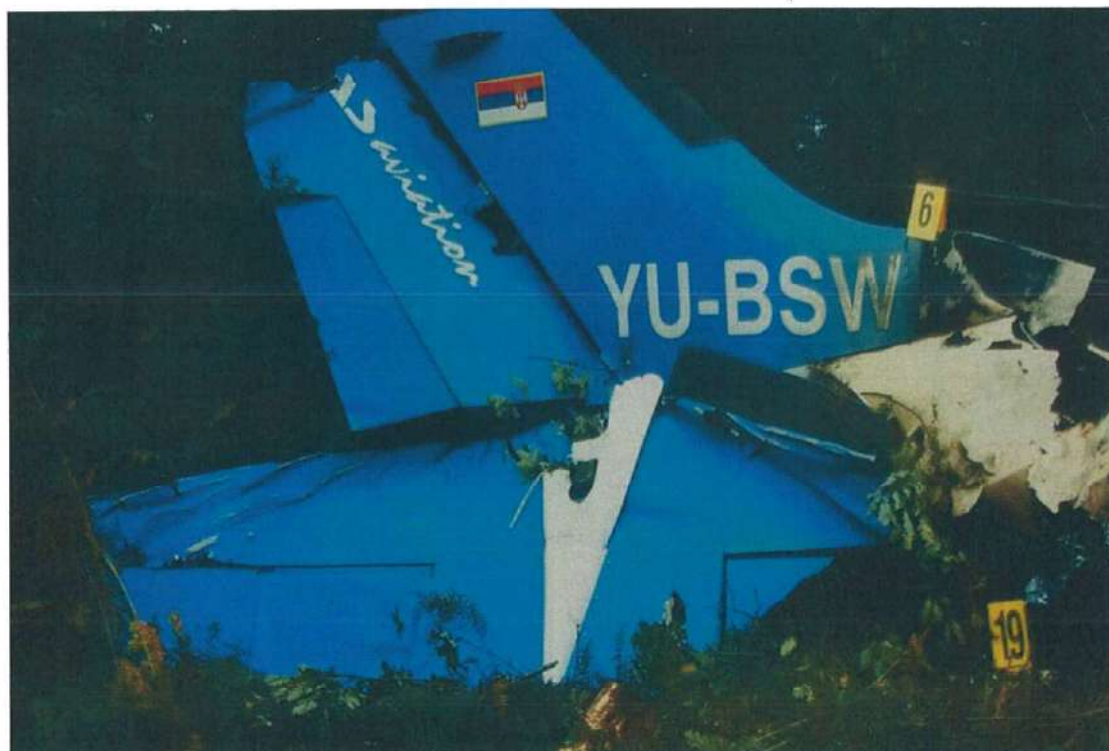
Slika broj 8.14 : Repni dio aviona "6" i ELT Lokator mjesta nesreće "19"

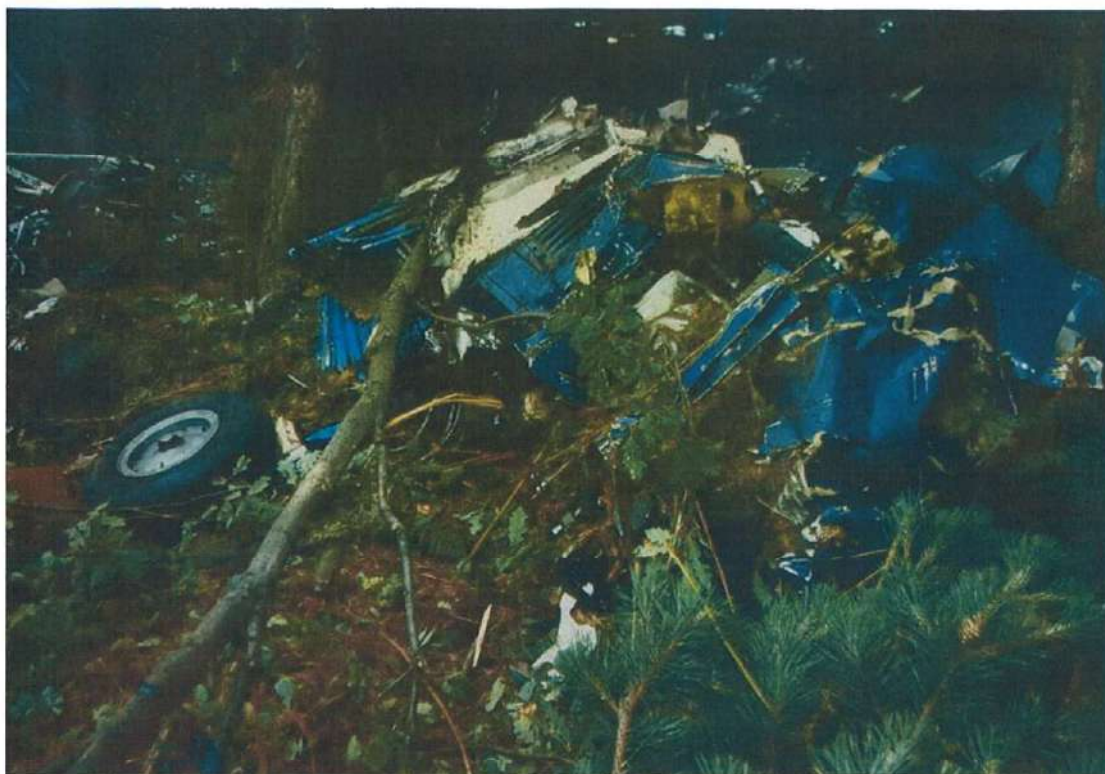
Slika broj 8.15 : Desno krilo sa motorom i desnim točak aviona

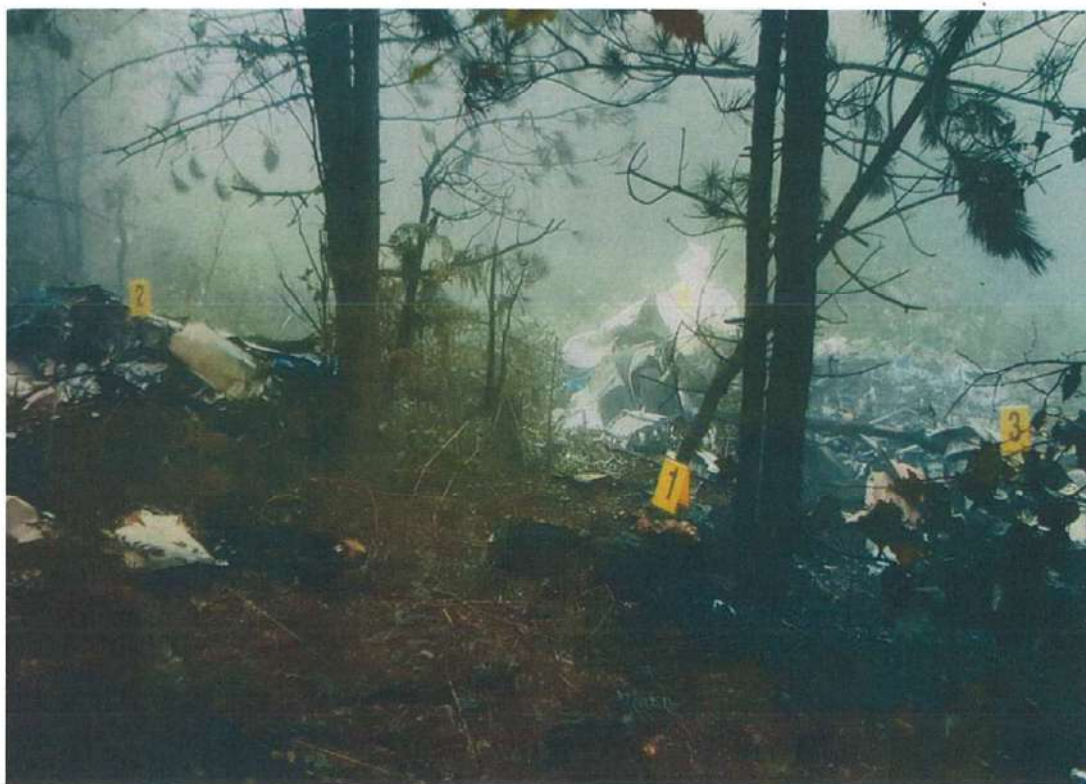
Prvi kontakt desne elise, odnosno desnog motora sa tlom, zbog momenata udara i kosine brda, izazvao je izvjesno propinjanje naviše, zbog inercije kretanja ostataka aviona. Istovremeno ovaj kontakt sa tlom prouzrokuje zakretanje kabine sa ostatkom aviona za ugao od 110° u odnosu na putanju kretanja u pravcu kazaljke na satu. U tom položaju je ostao dio repa aviona koji je najmanje oštećen. Usljed ovako izazvanog naglog okretanja i pojave centrifugalne sile najvjerovatnije je da je iz kabine ispao unesrećeni PIC pilot, koji vjerovatno nije bio vezan, pri čemu je zadobio smrtne povrede.

Slika broj 8.16 : Mjesto nastradalog pilota "1", desno krilo sa motorom "2", lijevo krilo sa motorom aviona "3" i nosni dio trupa aviona "4"

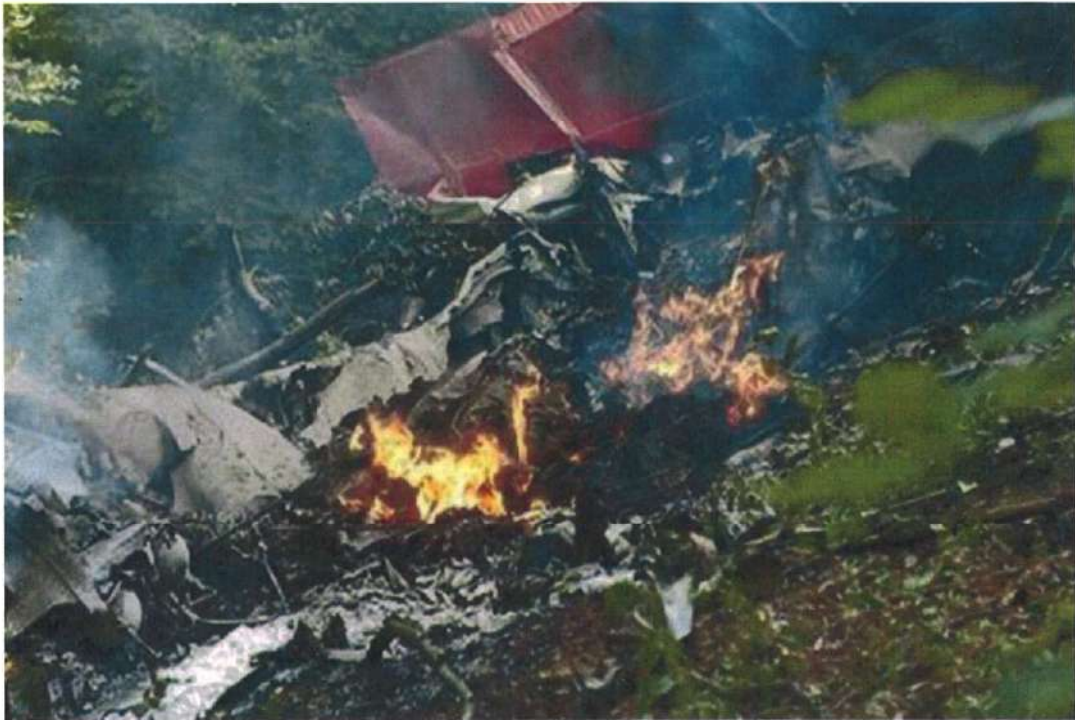
Rezervoari goriva su oštećeni, gorivo se prolilo po ostacima aviona te je došlo do praktičnog izgaranja znatnog dijela kabine i svih instrumenata. Požar je pospješen gorivom i lako zapaljivim materijalom koji se nalazio u kabini aviona. U požaru je izgorjela i sva dokumentacija koja se nalazila u avionu.

Slika broj 8.17 : Požar

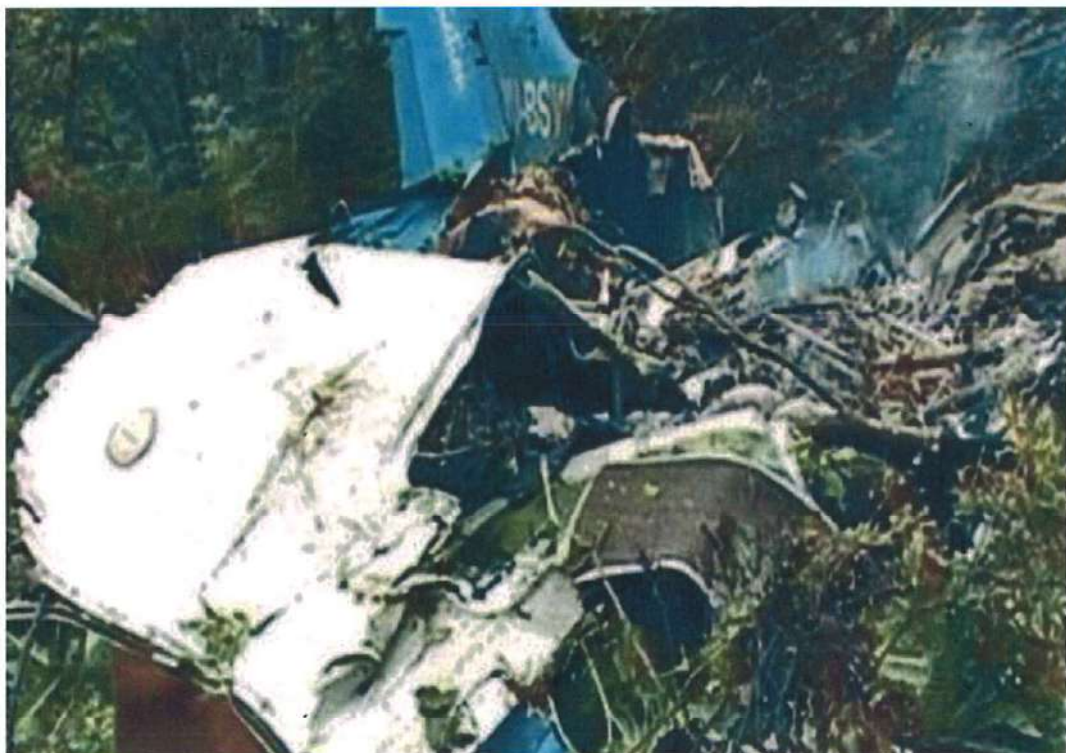
Avion je pretrpio strukturalna oštećenja od udara u drveće i zemlju, te je u požaru nastalom nakon udara u potpunosti uništen. Na mjestu udara nađena je kompletna olupina aviona.

Slika broj 8.18 :Ostatci olupine aviona
