Број: ВДС-01/2018

Датум: 25.04.2018. године

## КОНАЧАН ИЗВЕШТАЈ О ИСТРАЗИ ПЛОВИДБЕНЕ НЕЗГОДЕ У УНУТРАШЊОЈ ПЛОВИДБИ

Име пловила:	„ПРОВО IV“
Врста пловила:	Моторни потискивач
Регистарски број:	55317
ЕНИ број:	36000295
Година градње:	1971.
Власник:	Приватно лице
Бродар:	ПД „ГАТ ЕГАЛ“
Место пловидбене незгоде:	Београд, река Сава од 0 km +350 m до 0 km + 300 m
Датум пловидбене незгоде:	02.01.2018. године
Време пловидбене незгоде:	00:24 - 00:30

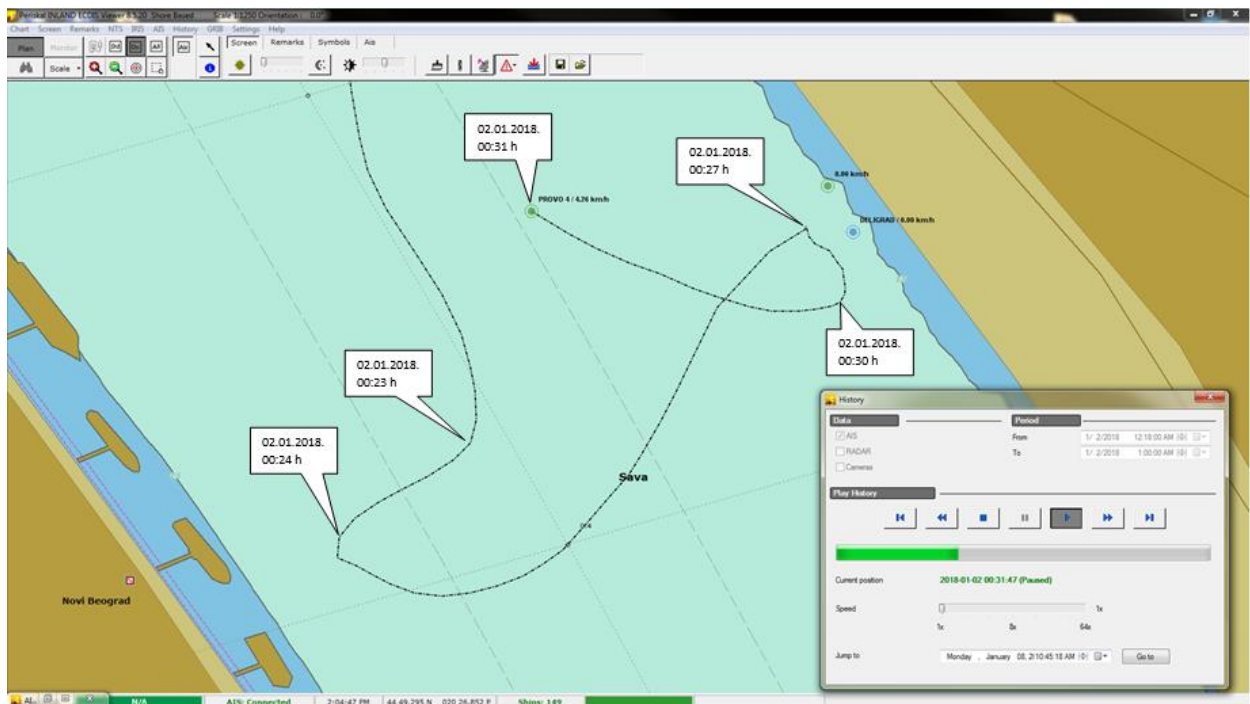
У току иницијалне брзине у тренутку удара дошло је до интеракције\* два тела, односно одбијања прамца потискиваног састава, те је изазван момент удесно и том приликом је крмени леви бок потискивача м/п „ПРОВО IV“, уздужним бочним челничним одбојником око 00:28 (време прочитано са електронског записа) ударио у десани бок брода п/б „ЗЛАТНО СРЦЕ“, у зони предњег средњег дела трупа. Брод п/б „ЗЛАТНО СРЦЕ“ био је извезан уз пристан регистарске ознаке „БГ-П-953А“, одмах низводно од брода с/т „ДЕЛИГРАД“. Након контакта-удара у брод п/б „ЗЛАТНО СРЦЕ“ према трајекторији кретања ( из електронског записа) потискивани састав се крмом одваја на воду и креће се узводно брзином око 1,11 km/h (очитано са електронског записа), са тенденцијом отклона (падања) прамца ка десној обали, те као последица овакве позиције и правца кретања око 00:29 (време прочитано са електронског записа) резултује иницијалним ударцем потискиваног састава (потисница „PZ-14901“), левом страном узвоја који спаја бок и прамчано зрцало у десни бок трупа с/т „ДЕЛИГРАД“, у зони прамчаног средњег дела (позиција машинског простора прамчаног пропелера).

Слика 4.2. Трајекторија кретања са позицијама у тренутку удара потискиваног састава брода м/п „ПРОВО IV“ у плутајући објекат „НОТМЕСС“, с/т „ДЕЛИГРАД“ и п/б „ЗЛАТНО СРЦЕ“

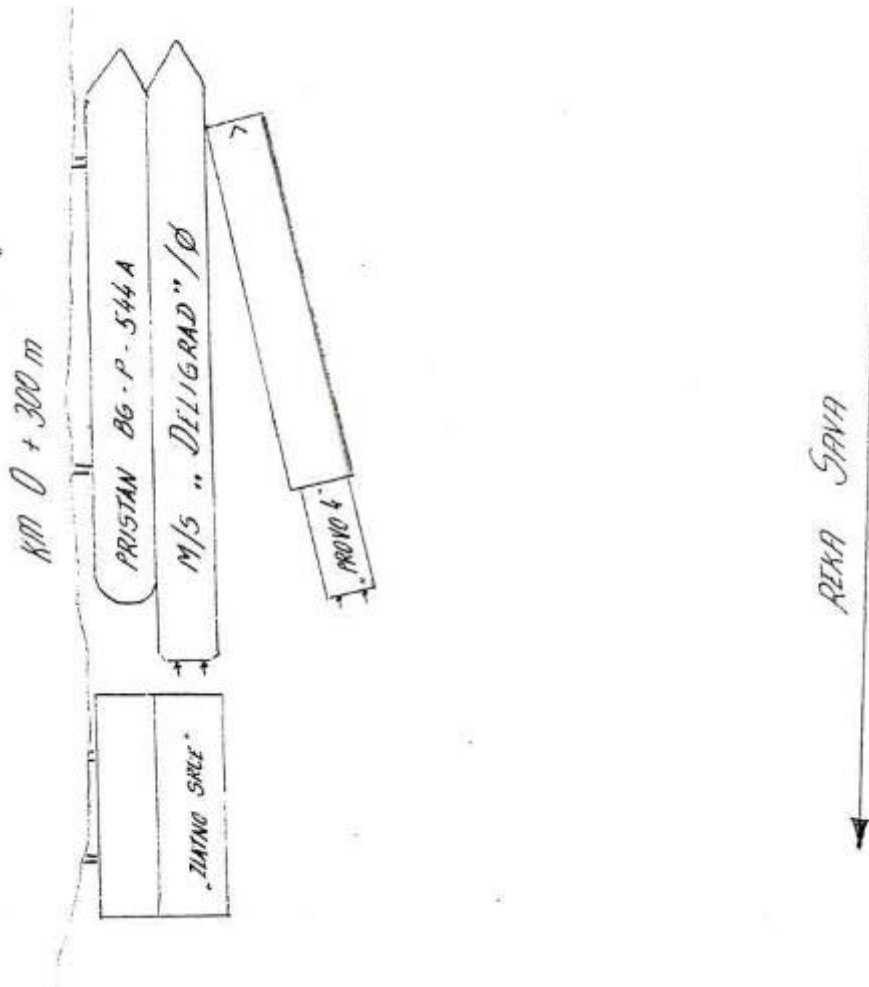
На основу Извештаја са скицом (слика 4.1.1. ), види се да је брод с/т „ДЕЛИГРАД“ био извезан уз пристан регистарске ознаке „БГ-П-544А“, на 0 km + 300 m десне обале реке Сава. Дана 02.01.2018.године у 00:30 посада брода осетила је два ударца у десни бок. Чланови посаде одмах су изашли на палубу и визуелним прегледом утврдили да је оплата бродског трупа на десној страни оштећена, на крменом и прамчаном делу у облику улубљења.

Слика 4.1.1. Скица из Извештаја о пловидбеној незгоди заповедника брода с/т „ДЕЛИГРАД“

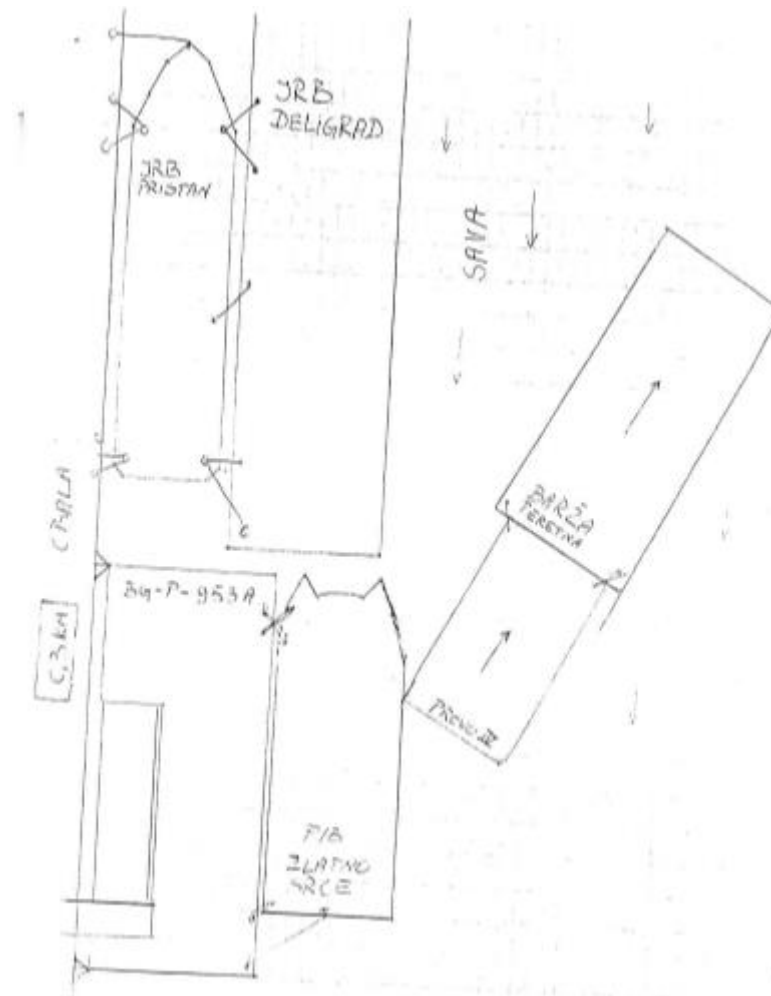
На основу Извештаја са скицом (слика 4.2.1.), види се да је брод п/б „ЗЛАТНО СРЦЕ“ био извезан уз пристан регистарске ознаке „БГ-П-953А“, на 0 km + 300 m, десне обале реке Сава. Дана 02.01.2018.године у 00:30, дошло је до удара од стране брода м/п „ПРОВО IV“, који је својим крменим делом ударио у десни бок брода п/б „ЗЛАТНО СРЦЕ“. Том приликом причињена је материјална штета у виду улубљења на оплати на десном боку трупа, оштећења попречних и уздужних елемената чврстоће и напрслине прозорског стакла надградње у висини зоне удара.

Слика 4.2.1. Скица из Извештаја о пловидбеној незгоди заповедника брода п/б „ЗЛАТНО СРЦЕ“

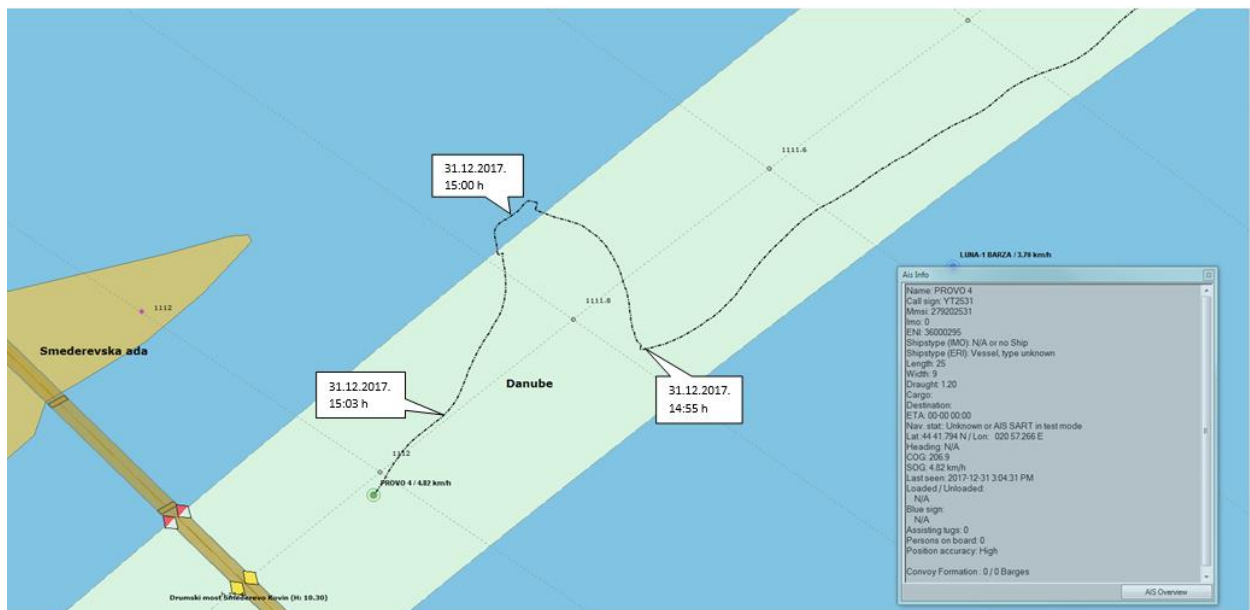
Дана 31.12.2017.године у 14:55 (очитано из електронског записа), потискивани састав је нагло променио превац кретања у десно ка левој ивици коридора пловног пута, изашао са истог, а затим у 15:00 (очитано из електронског записа) оштрим маневром у лево исправио потискивани састав, а затим је на 1112 km реке Дунав у 15:03 (очитано из електронског записа) вратио исти у средину коридора пловног пута (слика 5.1.1.).

Слика 5.1.1. Нагло одступање потискиваног састава од осе курса пловидбе, 1111 km + 800 m река Дунав

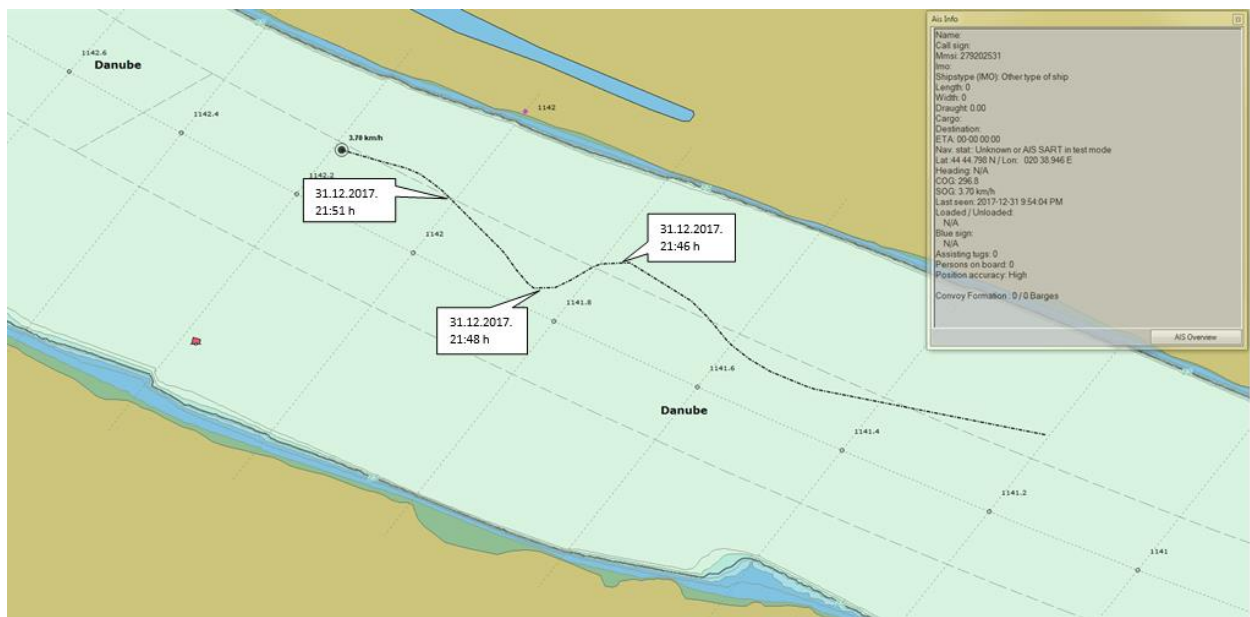
Дана 31.12.2017.године у 21:46 (очитано из електронског записа), потискивани састав је нагло променио правац кретања у лево ка средини коридора пловног пута, а затим у 21:48 (очитано из електронског записа) наглим маневром у десно променио правац кретања дијагонално ка левој ивици коридора пловног пута, између 1141 km + 800 m и 1142 km реке Дунав. У 21:51 (очитано из електронског записа), на 1142 km реке Дунав дошао је у позицију курса пловидбе уз леву ивицу коридора пловног пута (слика 5.2.1.).

Слика 5.2.1. Нагло одступање потискиваног састава од осе курса пловидбе, од 1141 km + 800 m до 1142 km река Дунав

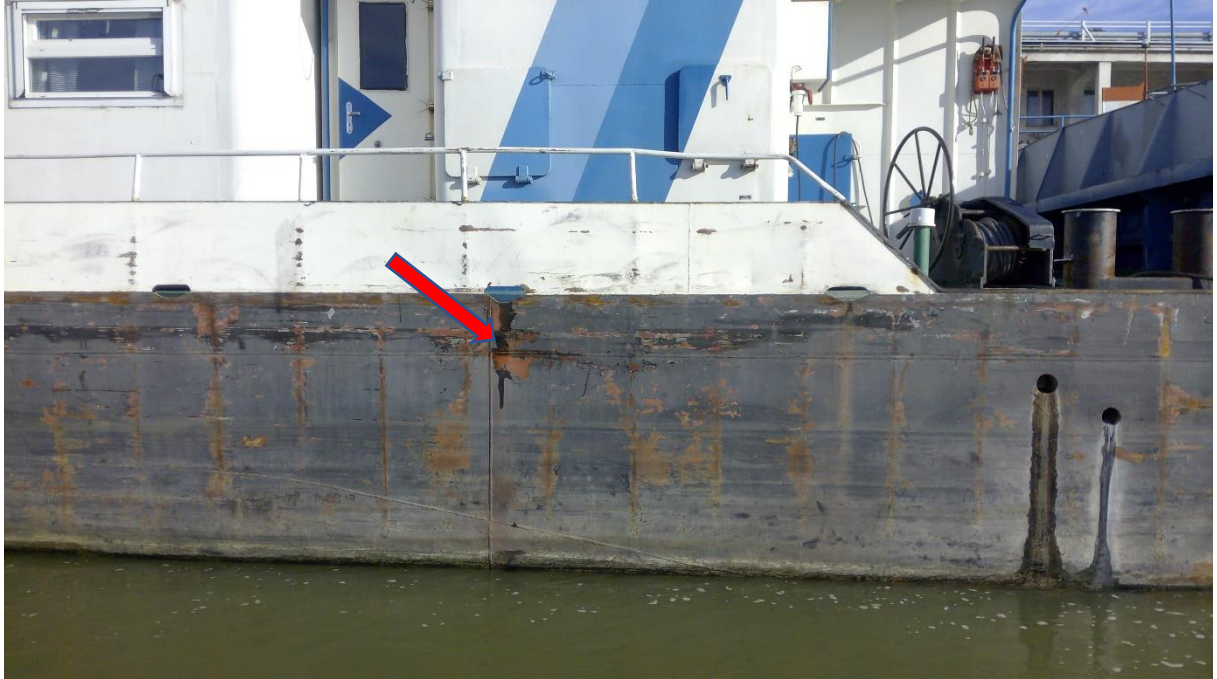
- 1) На десном боку у зони крменог средњег дела трупа (позиција структурног танка погонског горива) оштећена оплата у облику деформације.
- 2) На десном боку у зони прамчаног средњег дела (позиција машинског простора прамчаног пропелера) оштећена оплата у облику деформације – улубљење.
- 3) Деформација бочног ребра R175, деформација угаоног укрућења, веза бочног ребра и палубне провезе.

Слика 5.7.1.1. Деформација оплате на крменом делу трупа брода с/т „ДЕЛИГРАД“ (означена стрелицом)

1. У пределу структурног танка горива бр.IV потребно је изменити лим бока са конструкцијом димензије  $1600 \times 1400 \times 8$  mm (од палубе до узвоја), ради извођења радова потребно је извршити дегазацију (данфирање) танка горива. Изменити лим завршног воја димензија  $1600 \times 300 \times 22$  mm.

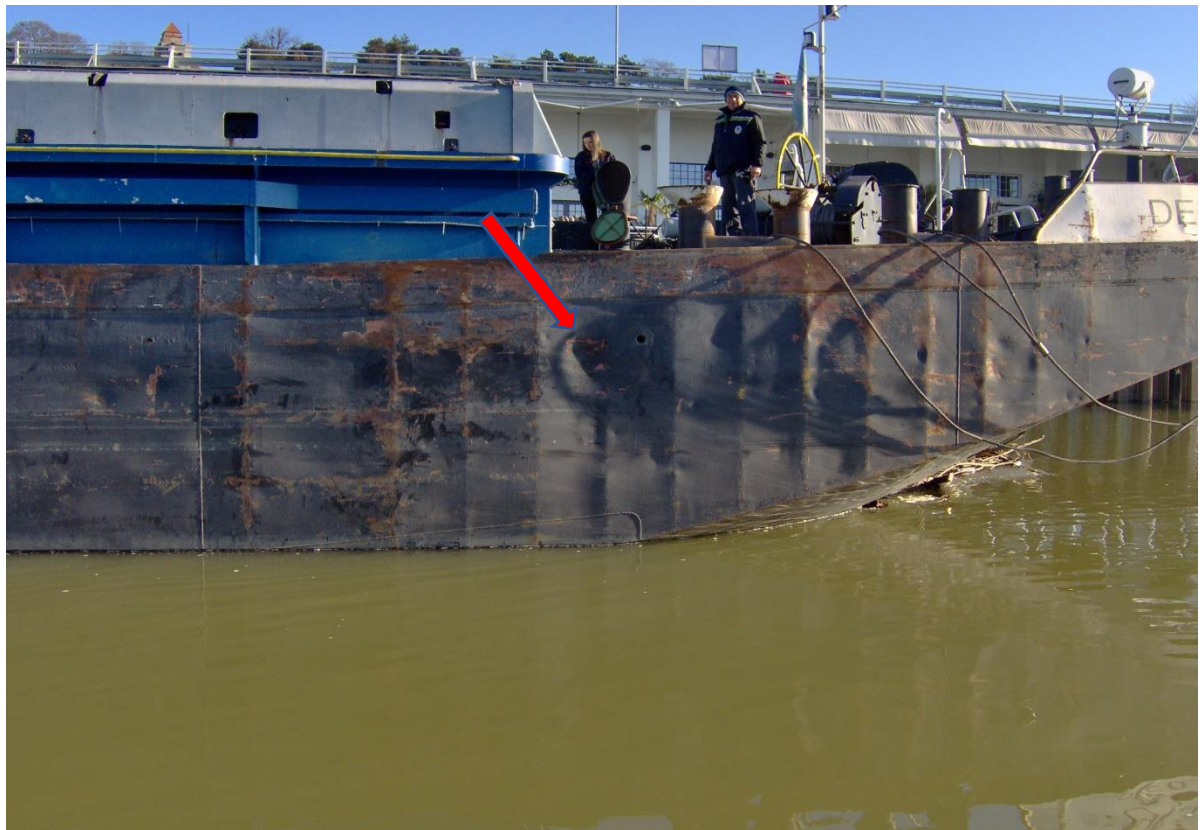
Слика 5.7.1.2. Деформација оплате на прамчаном делу трупа брода с/т „ДЕЛИГРАД“ (означена стрелицом)

- У пределу прамчаног машинског простора са десне стране потребно је изменити лим бока са конструкцијом димензија  $800 \times 1300 \times 8$  mm, уз ребро R175 (слика 5.7.1.5.).
- Деформација бочног ребра R175, деформација угаоног укрућења, веза бочног ребра и палубне провезе (слика 5.7.1.7. и слика 5.7.1.8. ).

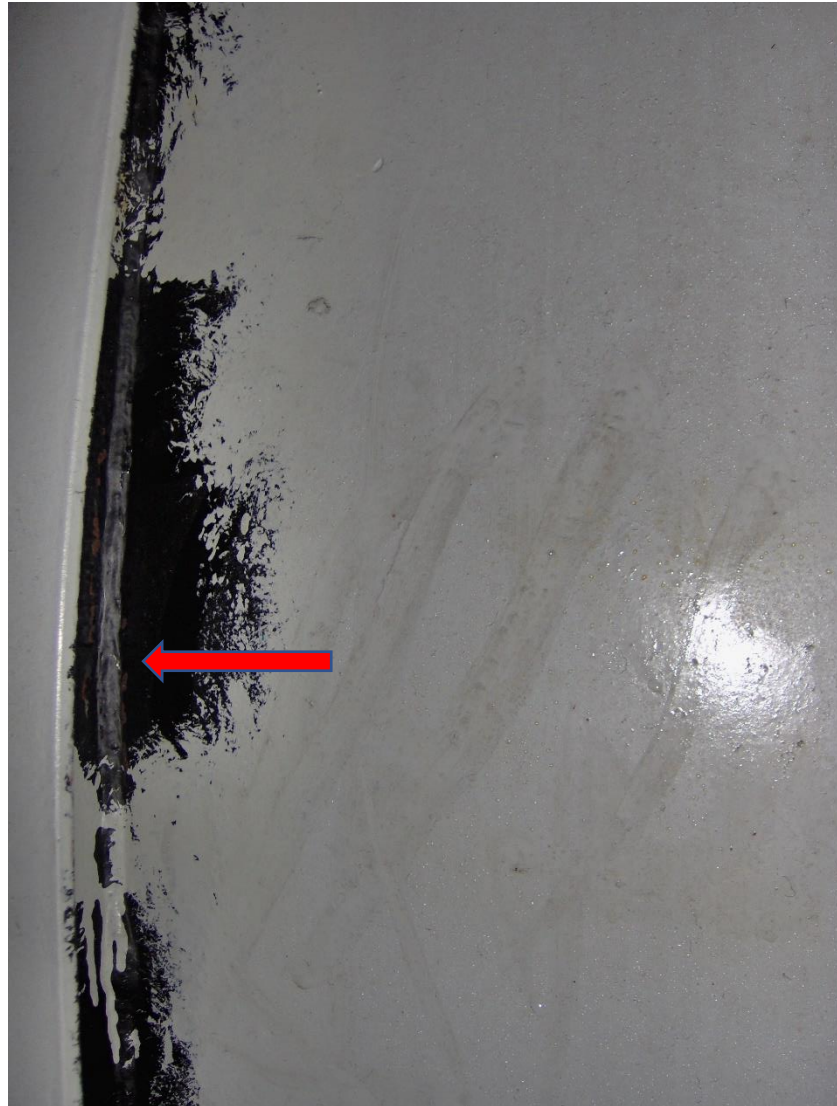
Слика 5.7.1.7. Деформација бочног ребра R175 (означена стрелицом)

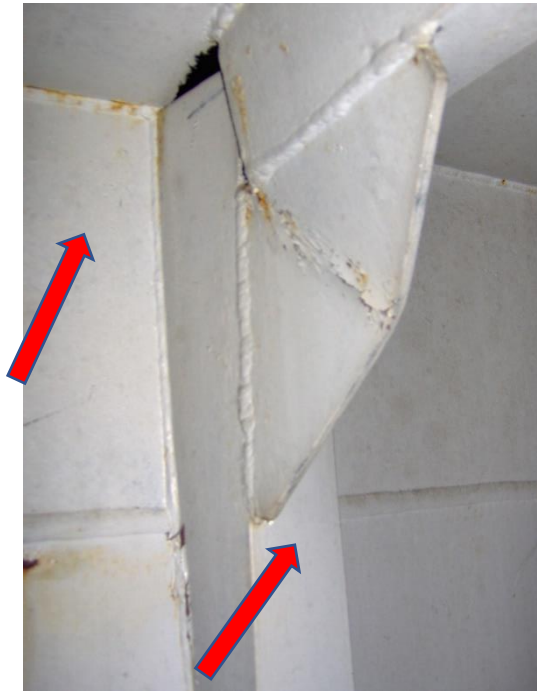
Слика 5.7.1.8. Деформација угаоног укрућења, веза бочног ребра и палубне провезе (означена стрелицама)

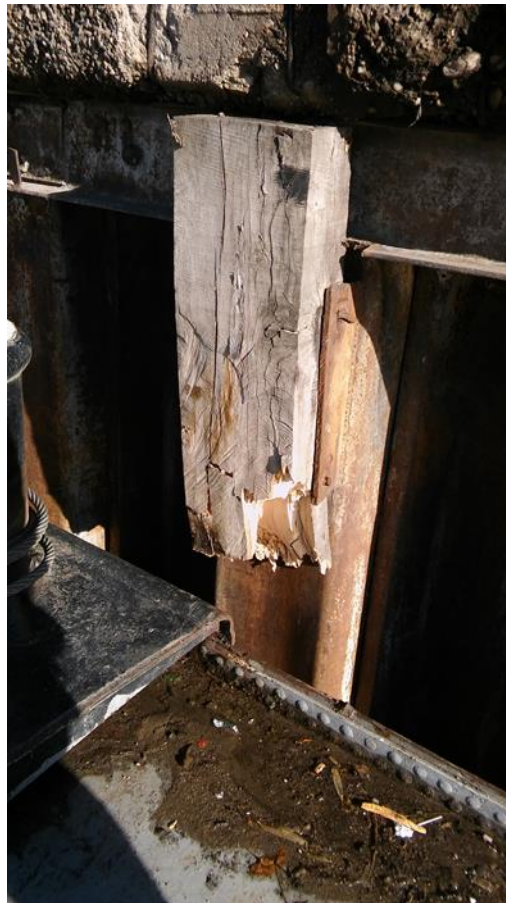
Услед иницијалног удара (контакта) потискиваног састава м/п „ПРОВО IV“, односно потиснице „PZ-14901“ у брод с/т „ДЕЛИГРАД“, иницијална сила контакта је пренета на пристан „БГ-П-544А“ који својим левим боком удара у вертикални кејски зид и том приликом долази до оштећења (лома) дела дрвеног вертикалног одбојника (слика 5.7.1.9. на страни 32).

Слика 5.7.1.9. Оштећење дела дрвеног вертикалног одбојника

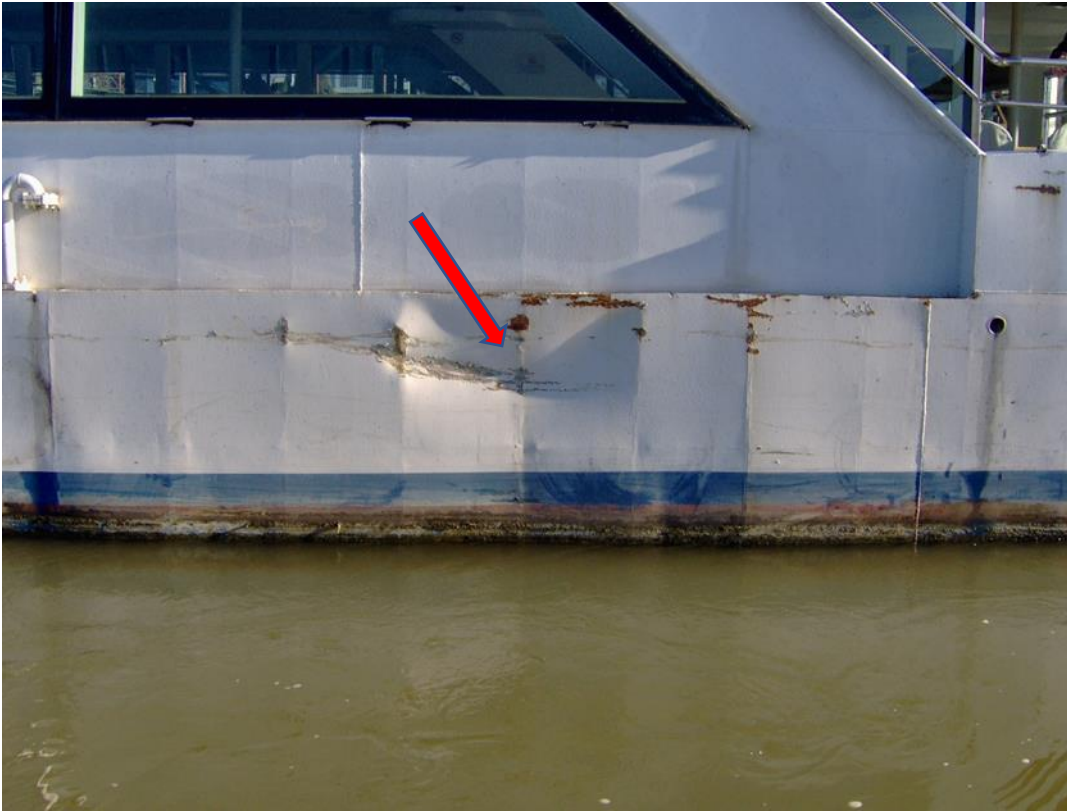
- 1) Оштећење на десном трупу катамарана, деформација оплате и елементи конструкције трупа.
- 2) Напсло прозорско стакло у салону на десном боку.

Слика 5.7.2.1. Деформација оплате трупа брода п/б „ЗЛАТНО СРЦЕ“ (означена стрелицом)

1. Потребно је брод извући на навоз ради санације оштећења.
2. Десни труп катамарана је оштећен, деформисан у пределу од непропусне преграде NP23 до непропусне преграде NP29 и деформација уздужне бочне провезе, где је потребно заменити лим узвоја од ребра R24 до ребра R28 са конструкцијом (слика 5.7.2.2.), као и лим бока у истом пределу са конструкцијом (слика 5.7.2.3.). У истом пределу потребно је заменити и крајеве спона веза бок-палуба у дужини 300mm.

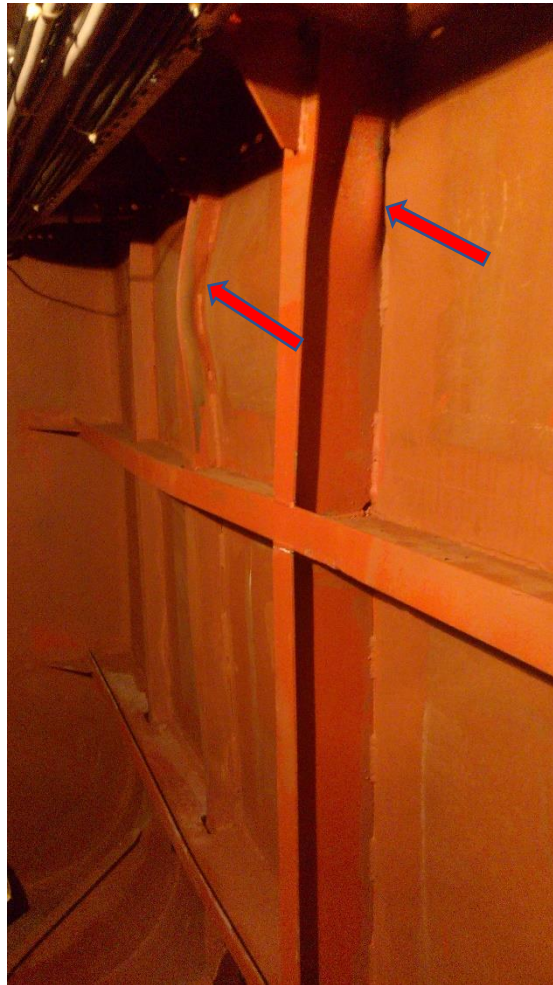
Слика 5.7.2.3. Деформације оплате, бочних ребара R26 и R27 и уздужне бочне провезе (означене стрелицама)

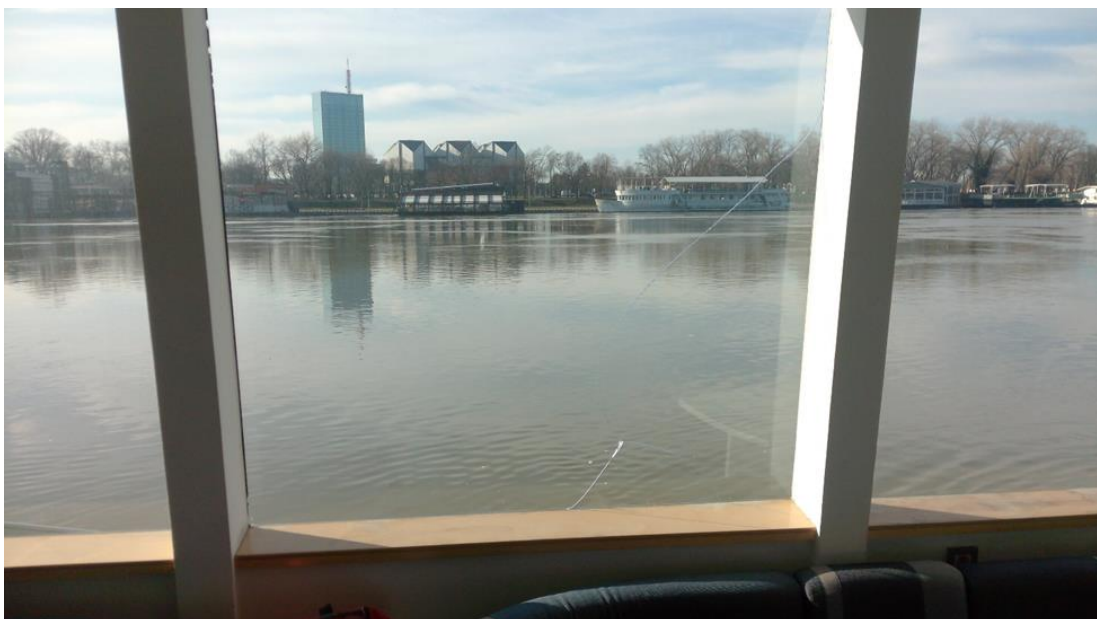
Слика 5.7.2.4. Напукло стакло салона на десном боку брода п/б „ЗЛАТНО СРЦЕ“

3. Потребно је заменити напукло стакло салона на десном боку (друго испод степеништа).
