Број: ВДС-02/2018

33 Број: 342-00-2564/2018-14

## КОНАЧАН ИЗВЕШТАЈ О ИСТРАЗИ ПЛОВИДБЕНЕ НЕЗГОДЕ У УНУТРАШЊОЈ ПЛОВИДБИ

Име пловила:	„SVETI NIKOLA“
Врста пловила:	Моторни теретни брод
Регистарски број:	55313
ЕНИ број:	3170690
Година градње:	1959. / 1965. - реконструкција
Власник:	Sea Danube Trans d.o.o.
Место пловидбене незгоде:	Београд, река Дунав 1172 km
Датум пловидбене незгоде:	13.03.2018. године
Време пловидбене незгоде:	16:45

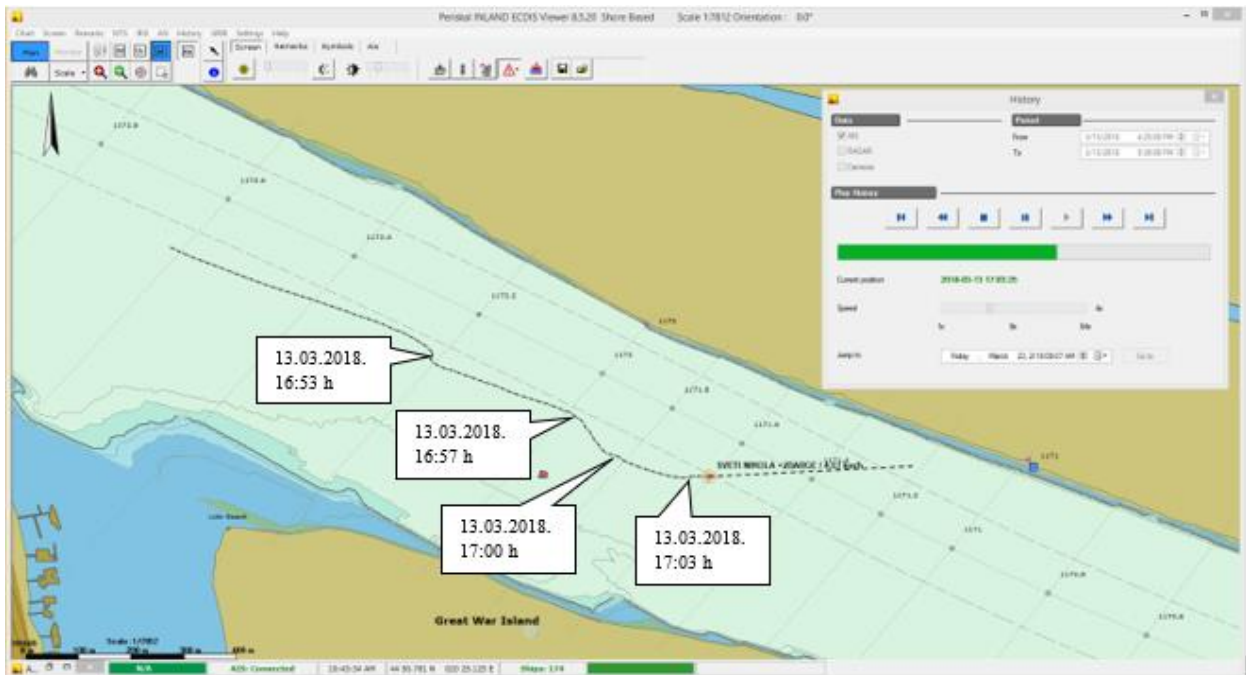
Слика 4.3. Трајекторија кретања низводног бродског састава м/т „SVETI NIKOLA“

Према трајекторији бродског састава м/т „SVETI NIKOLA“, око 16:52, може се уочити нагло одступање у кратком временском периоду од осе курса пловидбе у десно, узводно од зоне попречног пресека на 1172km + 200m (слика 4.3.). Око 16:53 очитана брзина састава износила је 0,74km/h. Након претходне маневарске радње бродски састав м/т „SVETI NIKOLA“, у кратком временском периоду око 16:54, нагло мења правац кретања у лево и наставља низводну пловидбу уз повећање брзине. Према трајекторији бродског састава м/т „SVETI NIKOLA“ након претходних маневарских радњи, исти на попречном пресеку 1172km мења правац кретања у десно, да би на око 1171km + 800m променио правац кретања ка левој ивици коридора пловног пута.

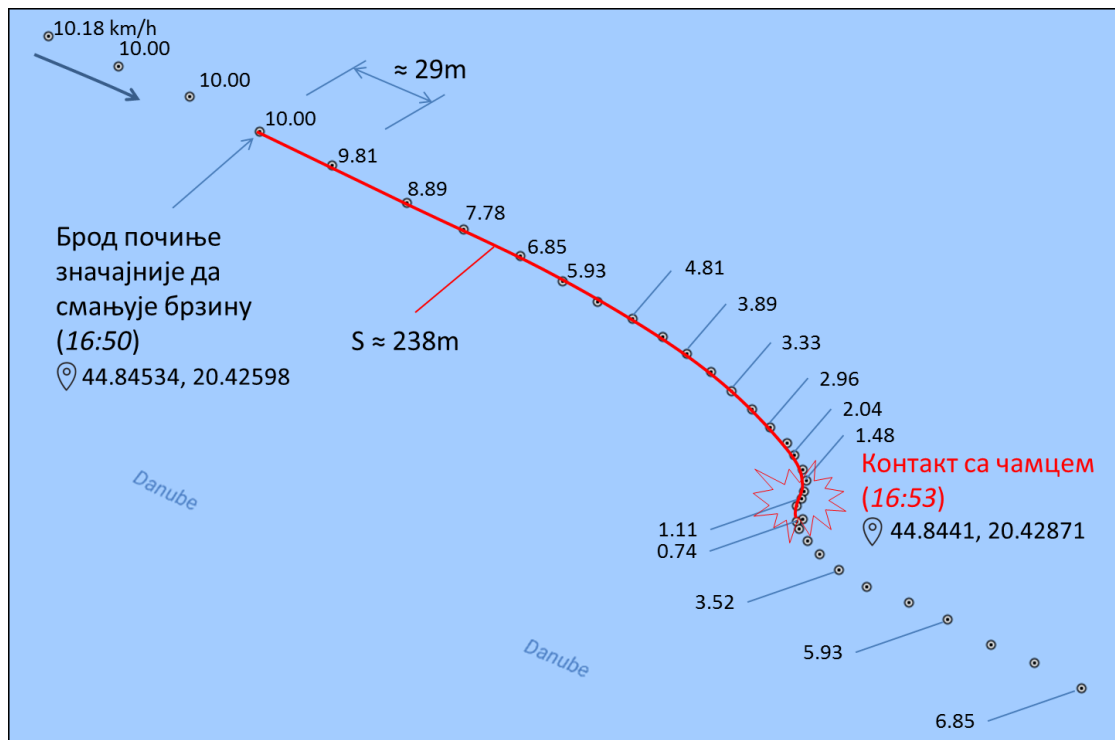
Слика 5.4.1. Трајекторија састава и промена брзине у ужој зони пловидбене незгоде

На слици 5.4.1. приказане су трајекторија и промена брзине бродског састава које претходе пловидбеној незгоди. Из промена у брзини пловидбе, које постају израженије након 16:50, проистиче да су на броду уочили чамац и да заповедник покушава да избегне пловидбену незгоду - контакт. Јасно се уочава да бродски састав почиње значајније да успорава, одакле се може препознати намера заповедника да што пре заустави бродски састав.

У почетку заповедник смањује број обртаја пропелера што доводи до извесног смањења брзине, с тим да се угао курса не мења ( $\sim 115^\circ$ ). Након тога пропелери су прекренути за вожњу кромом, уз постепено повећање оптерећења главних бродских мотора.

Око три минута од започињања активног успоравања, након пређених око 238m, брзина састава је смањена са 10,00km/h на 0,74km/h у односу на обалу, што се може сматрати заустављањем састава. Овде треба имати у виду да ток реке носи састав, с тим да је брзина тока реке дата према подацима РХМЗ-а.

Као што је раније показано (слика 5.4.1.) зауставни пут бочног састава брода м/т „SVETI NIKOLA“ износио је око 238m. Према томе, може се констатовати да брод м/т „SVETI NIKOLA“, када плови са две бочно повезане потиснице, у техничком смислу, **задовољава прописани захтев који се односи на зауставни пут.**

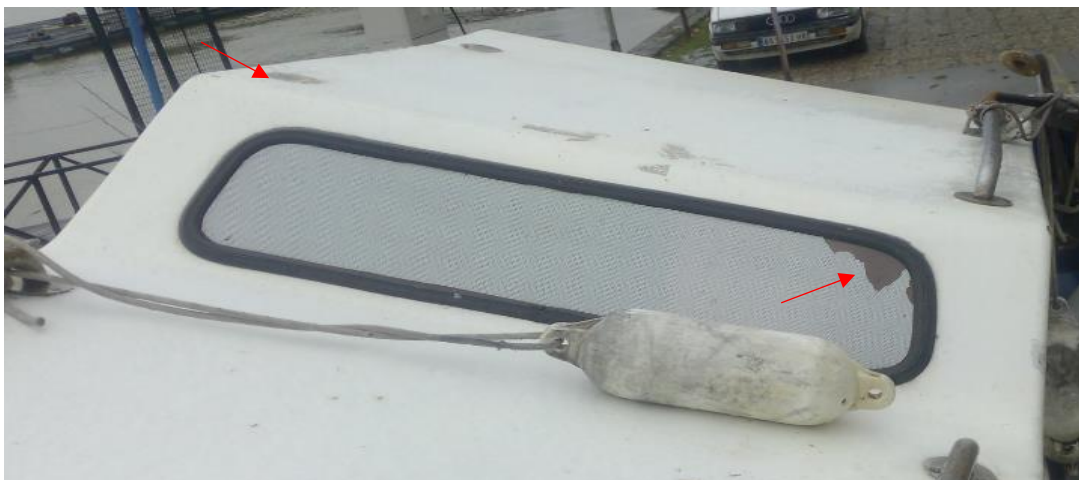
Визуелним прегледом моторног чамца „BG-968А“ уочен је траг контакта на десној бочној страни, у горњој зони вишег дела надградње. На десном боку трупа спао је гумени одбојник. Недостаје рукохват на десној страни крова надградње. На левом боку надградње нема стакла на два бочна прозора (слика 3.1.4.1. страна 9). Уочено је да на десном боку надградње и на прозорима улазних врата постоји залепљена фолија преко целе стаклене површине. Полумљена тенда са текелажом – металном конструкцијом.

Слика 5.5.1. Позиција недостајућег рукохвата и оштећена залепљена фолија на стакленој површини на предњој страни чамца (означено стрелицама)

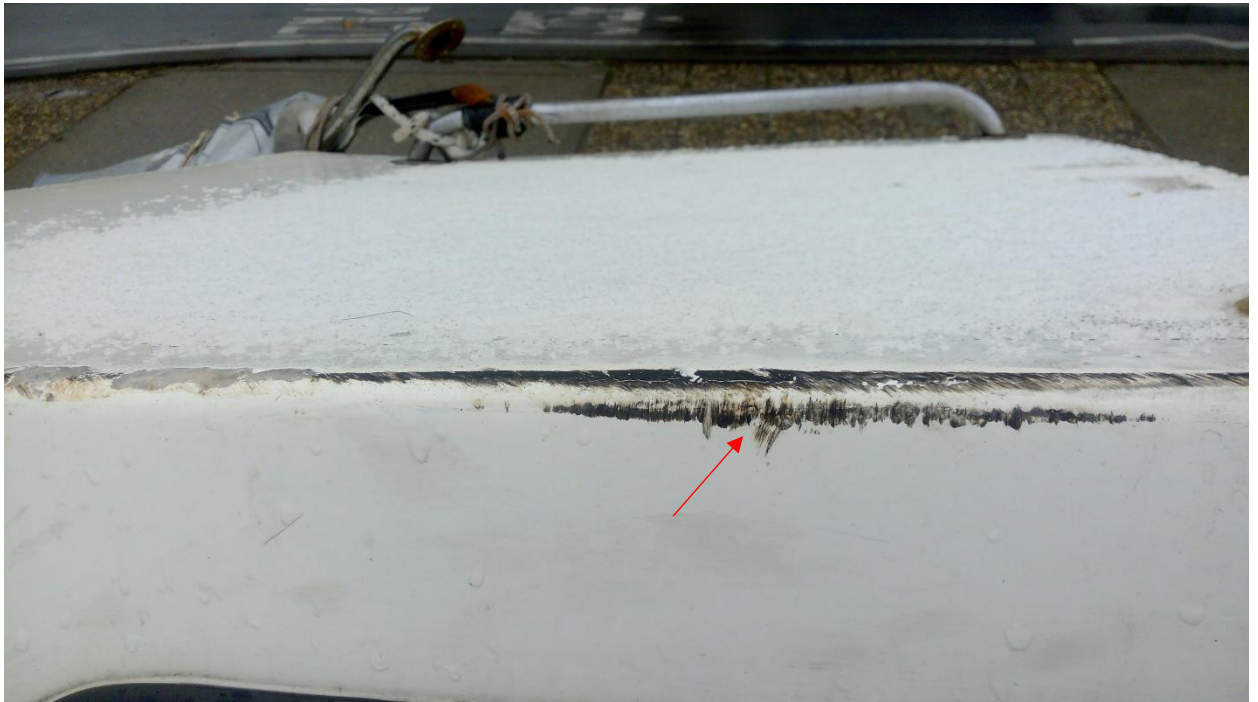
Слика 5.5.2. Траг контакта на десној бочној страни у горњој зони вишег дела надградње (означено стрелицом)

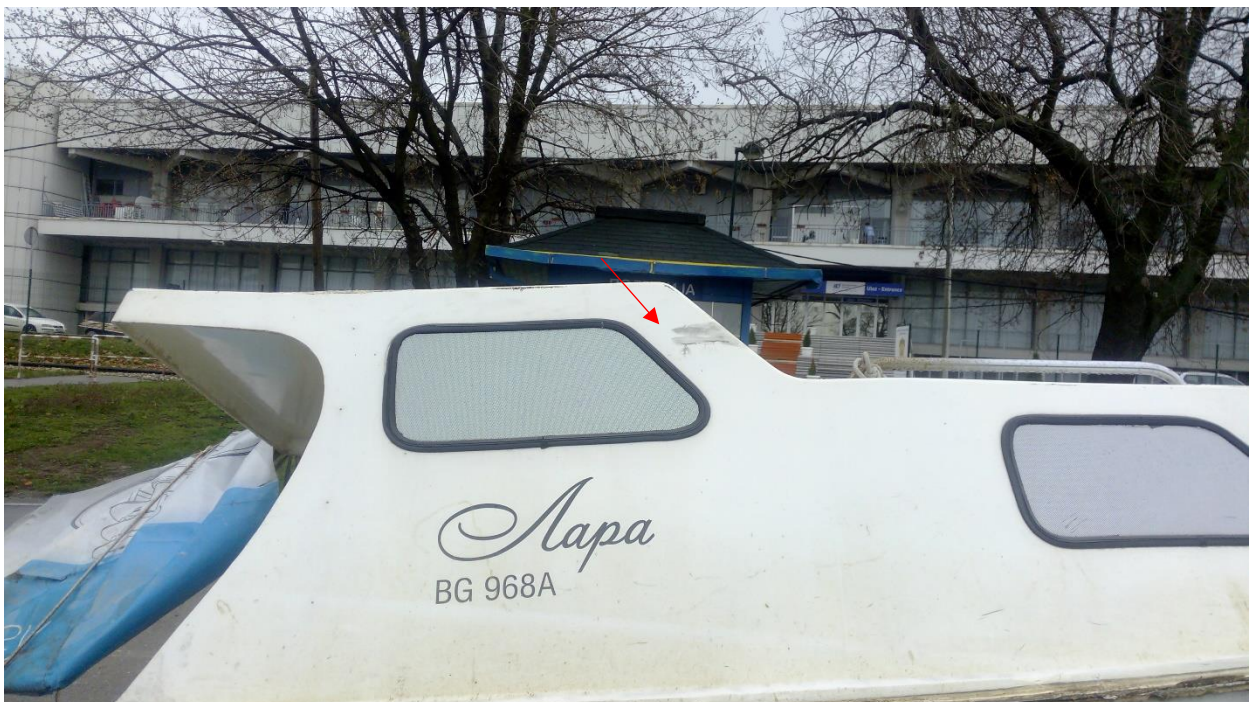
Слика 5.5.3. Траг контакта на десном боку (означено стрелицом)

Визуелним прегледом надградње моторног чамца регистарске ознаке „BG-968A“ („LARA“), на прозорима је уочена фолија (која је матирала, слика 5.5.1. и 5.5.3.) која је залепљена преко целе стаклене површине прозора, значајно умањујући видно поље. Према томе, узимајући у обзир положај крмиларског места управљача моторног чамца, које се налази на клупи уз крмено зрцало, део позиције чамца ка прамцу са надградњом за управљача чамца представља сектор хоризонталног и вертикалног видног поља без адекватне видљивости.

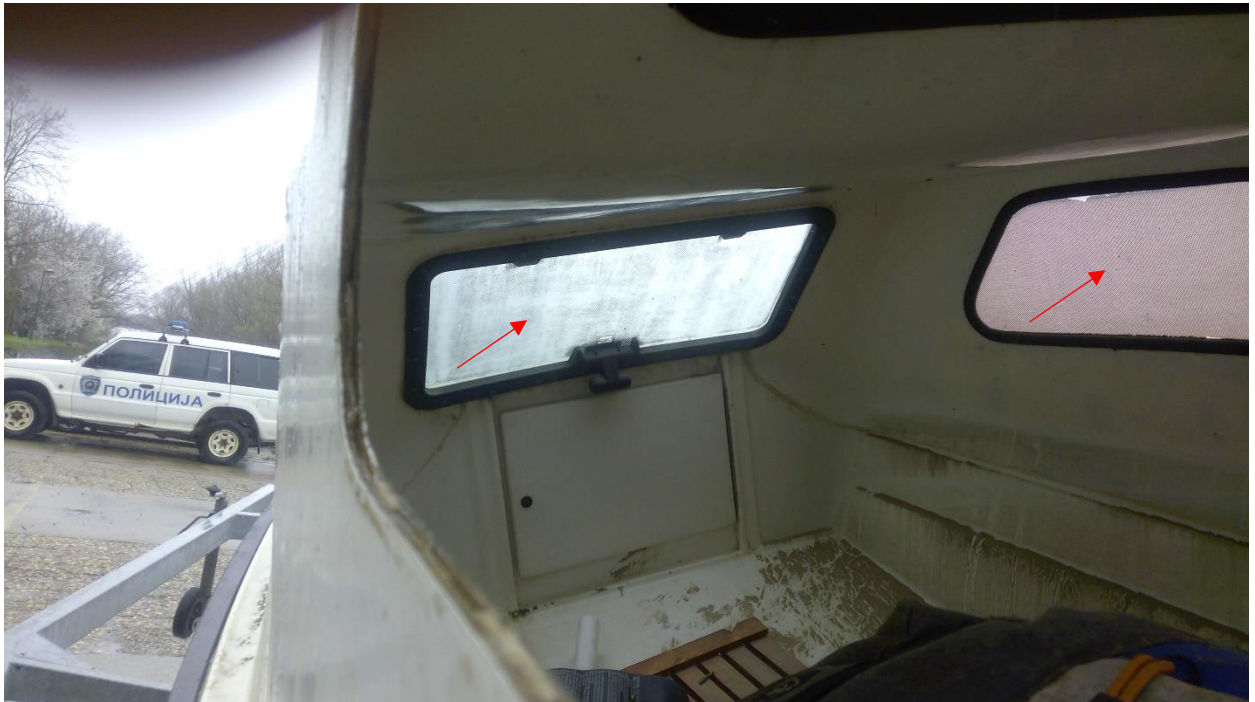
На основу Правила за градњу чамца, део 16 (из 1994. године), у глави 4, члану 4.6, тачки 4.6.3. који се односи на прозоре, у подтачки 4.6.3.1. на месту крмилара није допуштено употребљавати обојено стакло нити материјале које се могу лако површински оштетити, осим ако се при лошој видљивости гледа преко тог прозора (слика 6.1. и 6.2.).

Слика 6.1. Залепљена фолија преко целе стаклене површине моторног чамца „BG-968А“

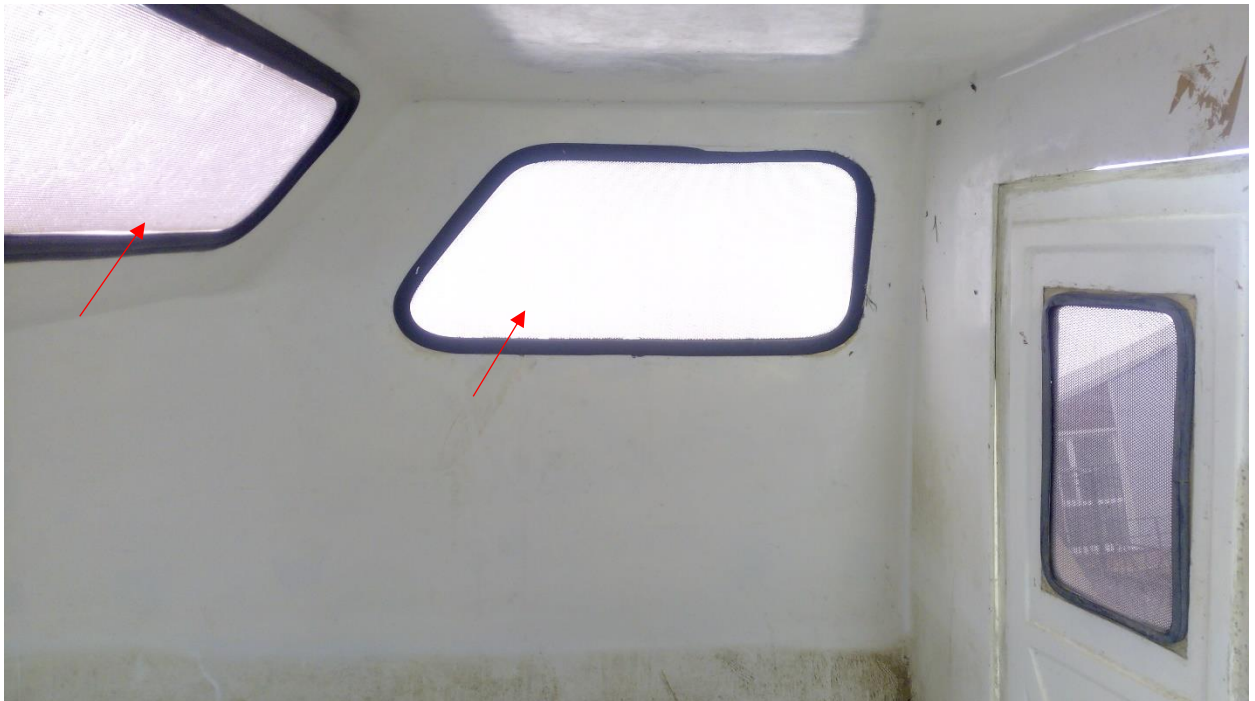
Слика 6.2. Залепљена је фолија преко целе стаклене површине „BG-968А“
