Број: ВДС-03/2018

Број: 342-00-3/2018-03-1-39

КОНАЧНИ ИЗВЕШТАЈ О ИСТРАЗИ ПЛОВИДБЕНЕ НЕЗГОДЕ У УНУТРАШЊОЈ ПЛОВИДБИ

Име пловила:	„ТОМАС“ ех „БОГДАН“
Врста пловила:	Самоходни теретни брод
Регистарски број:	55547
ЕНИ број:	36000163
Година градње:	1978. године
Власник/бродар:	Dunav Trans d.o.o. za logistiku i transport
Место пловидбене незгоде:	река Дунав 1108 km
Датум пловидбене незгоде:	20.08.2018.године
Време пловидбене незгоде:	око 08:00

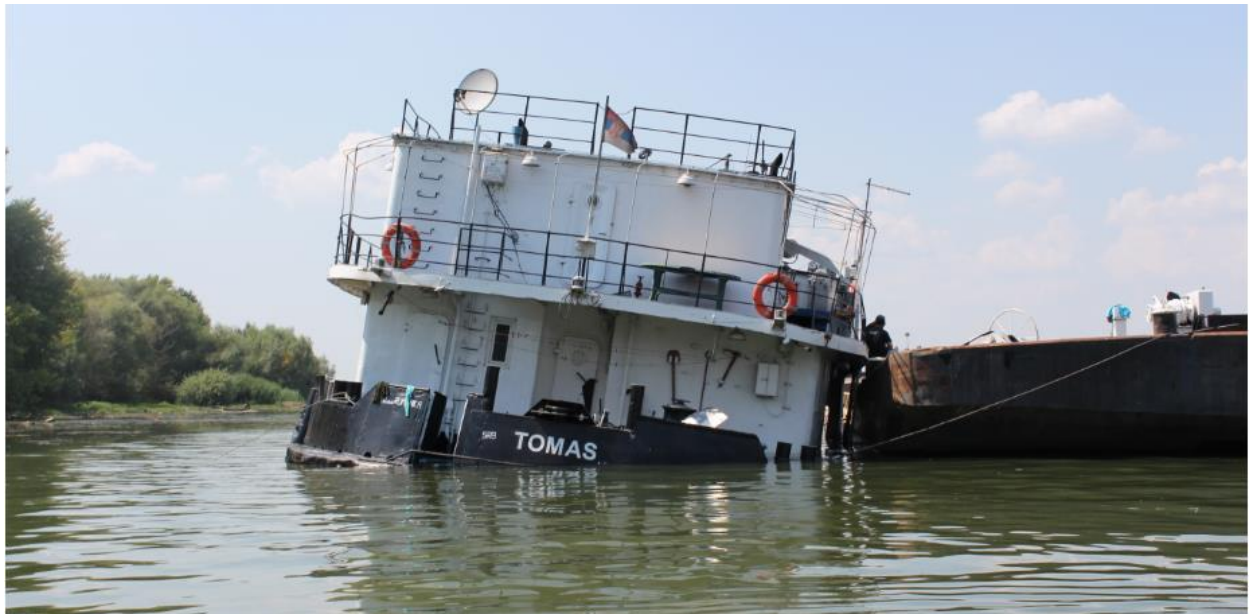
Слика 2.1. Самоходни теретни брод исписаног имена „ТОМАС“ на 1108 km реке Дунав

Постоји материјална штета на самоходном теретном броду „ТОМАС“, обим и врста штете биће накнадно утврђена након вађења брода.

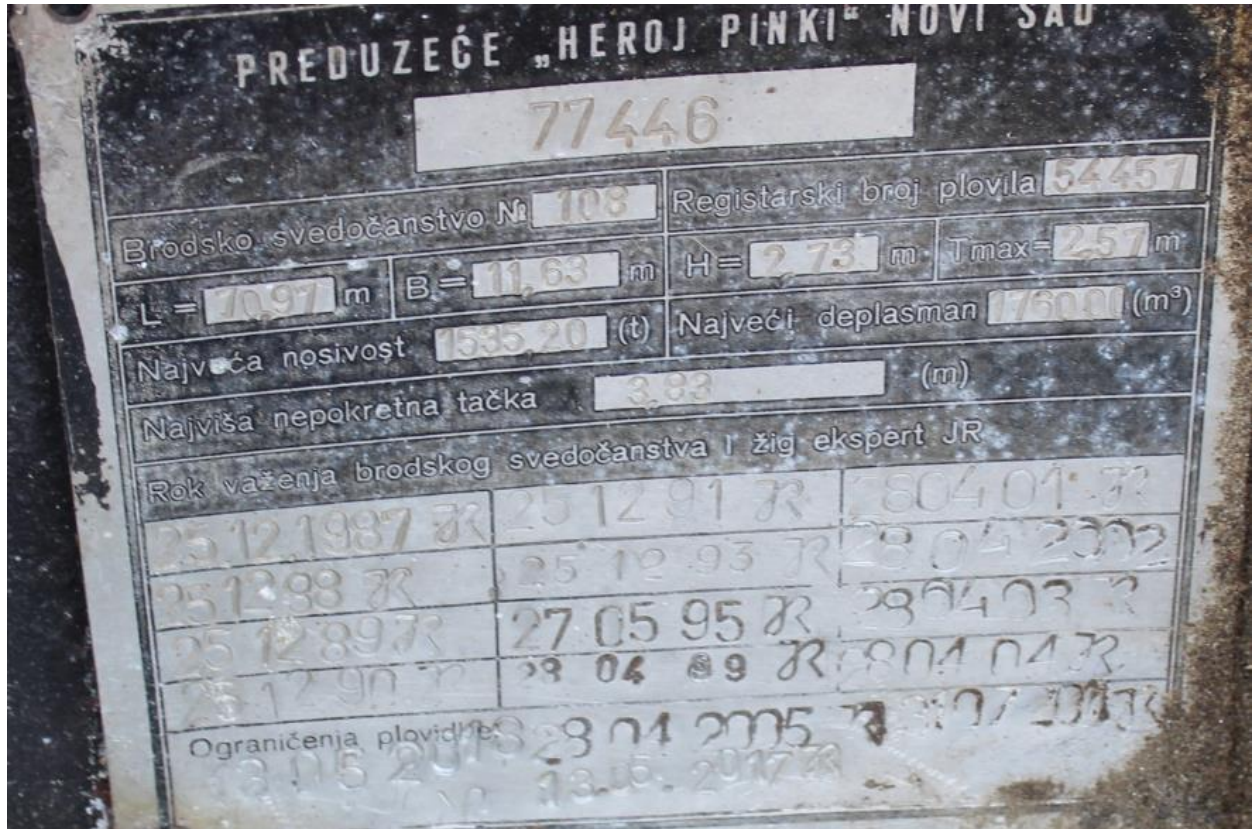
Прегледом података са плочице која замењује бродско сведочанство, а која је причвршћена на кућишту сидреног витла потиснице регистарске ознаке „77446“, констатовано је да је преглед истекао 13.05.2018. године (слика 3.2.1.).

Слика 3.2.1. Плочица потиснице „77446“, причвршћена на кућишту сидреног витла

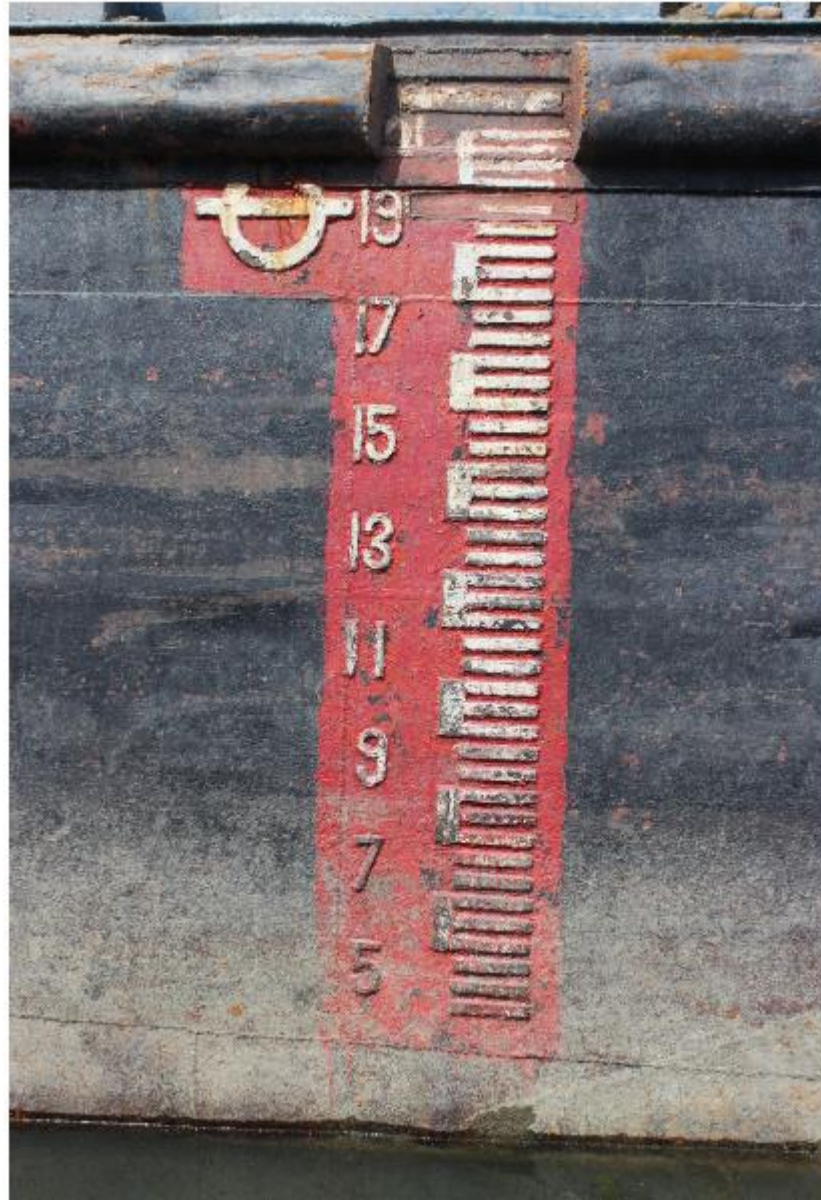
- баждарска плочица УБ-РС-2672 наварена је у зони просеченог челичног одбојника и није у истој равни са кругом максималног газа, односно баждарска плочица се налази изнад круга максималног газа (ознака надвођа), слика 4.2. на страни 13 и слика 4.3 на страни 14;

Узимајући у обзир да, према сведочанству о баждарењу брода унутрашње пловидбе број 446, издатог од Хрватског регистра, максимални газ брода износи 195 cm при истиснини од 740,27 m³ и затеченог стања позиције баждарске плочице уочено је да је иста померена по висини за 15 cm (слика 4.2. и 4.3. на страни 14).

Слика 4.2. Баждарска плочица у зони просеченог челичног одбојника

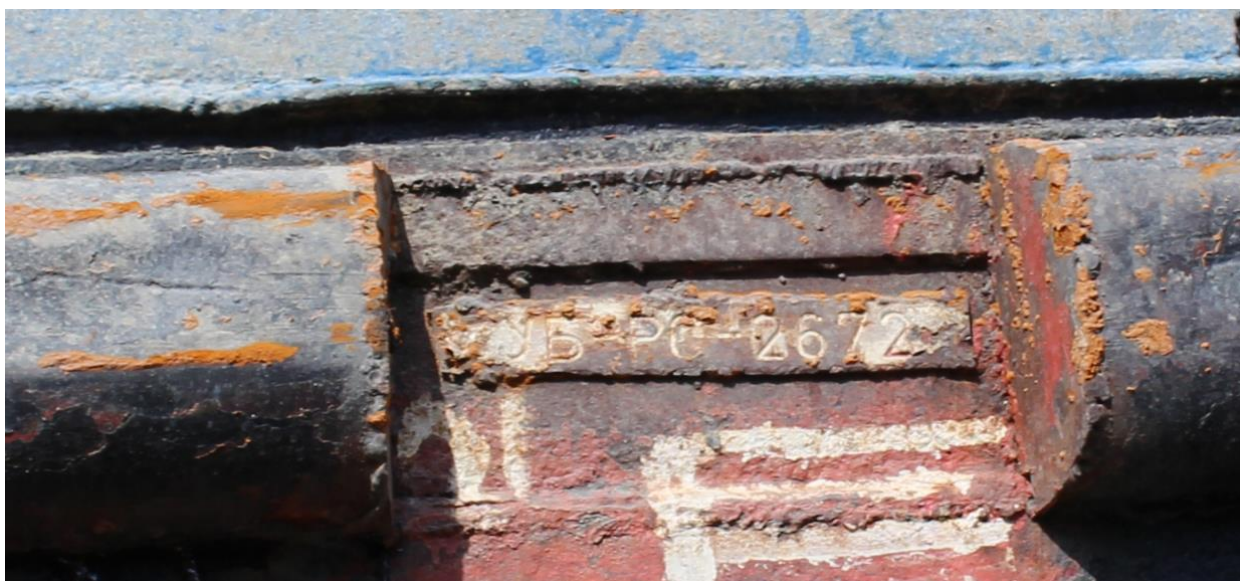
Слика 4.3. Баждарска плочица УБ-РС-2672

Упоредивањем сведочанства о баждарењу број 2821 и баждарске плочице причвршћене (заварене) на боку трупа средње газне марке брода „ТОМАС“, слика 4.3. на страни 15 може се видети да баждарска плочица на којој је урезана ознака УБ-РС-2672 су у некладу односно нису исти. Број сведочанства о баждарењу по техничким правилима Управе за утврђивање способности бродова за пловидбу мора бити исти и на баждарској плочици издатој од стране Управе.

- ремонтне радове по свим комплексима радити у овлашћеним радионицама и са атестираним материјалима;
- на средњем пару газних марки заварене су баждарске плочице са ознаком УБ-РС-26-72 које су издате за брод „BOGDAN“;

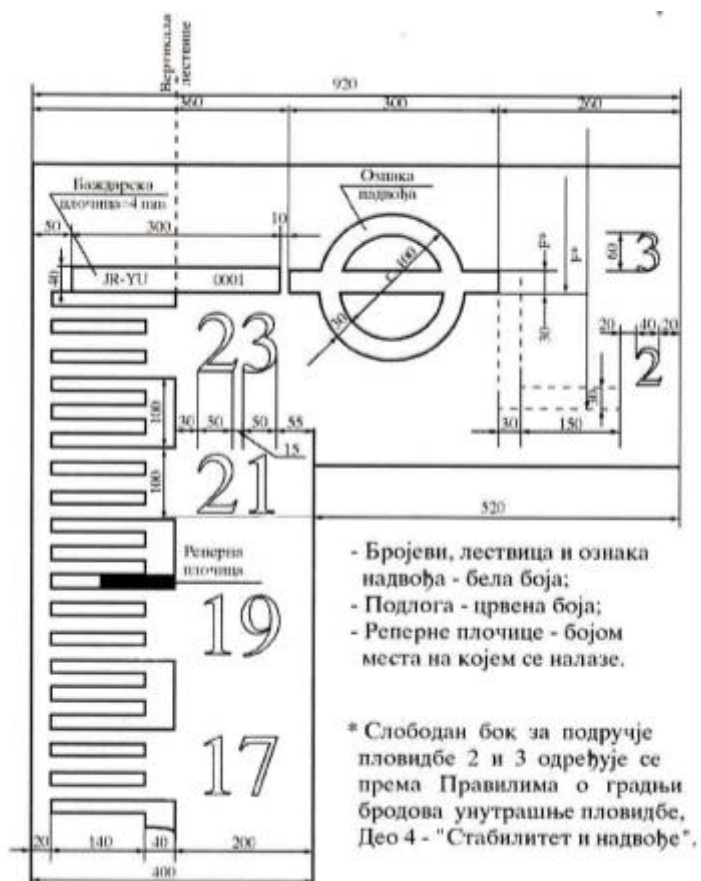
Слика 4.4. Баждарска лествица на средини дужине брода са ознаком за надвође, баждарском плочицом и реперним плочицама

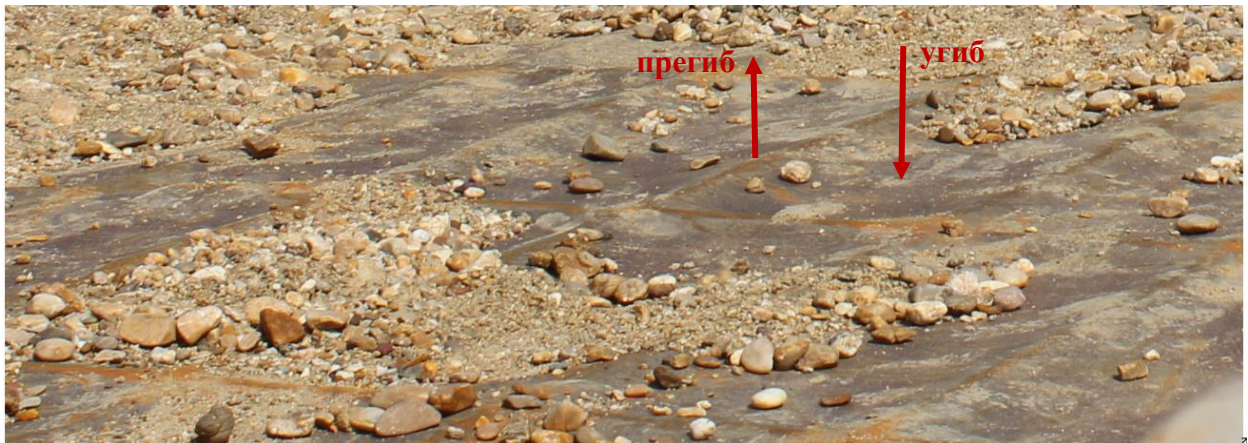
Таласаста деформација палубног лима унутар простора за крцање терета (слика 4.5. на страни 15) те облик деформације оплате са отвореном пукотином оплате на узвојном лиму указује да је натоварени брод док је био у пловном стању трпео притисак већег интензитета нормалних сила, нарочито у пределу товарног простора што је узроковало момент савијања, односно прогиб трупа (sagging), оптерећење палубних лимова на притисак, а лимова дна на затезање.

Након наседања и делимичног потонућа брода извршено је извлачење брода и стављање у пловно стање, уочено је да су лимови палубе таласасто деформисани у облику прегиба и угиба (слика 4.5. на страни 15) што указује да је труп брода био у стању прегиба односно да су палубни лимови трпели напрезање на затезање, а лимови дна трупа напрезање на притисак, што се може видети и на основу стања празнице товарног простора (слика 4.6. на страни 15 и слика 4.7. на страни 16) у пределу лома.

Слика 4.5. Лимови палубе таласасто деформисани у облику прегиба и угиба

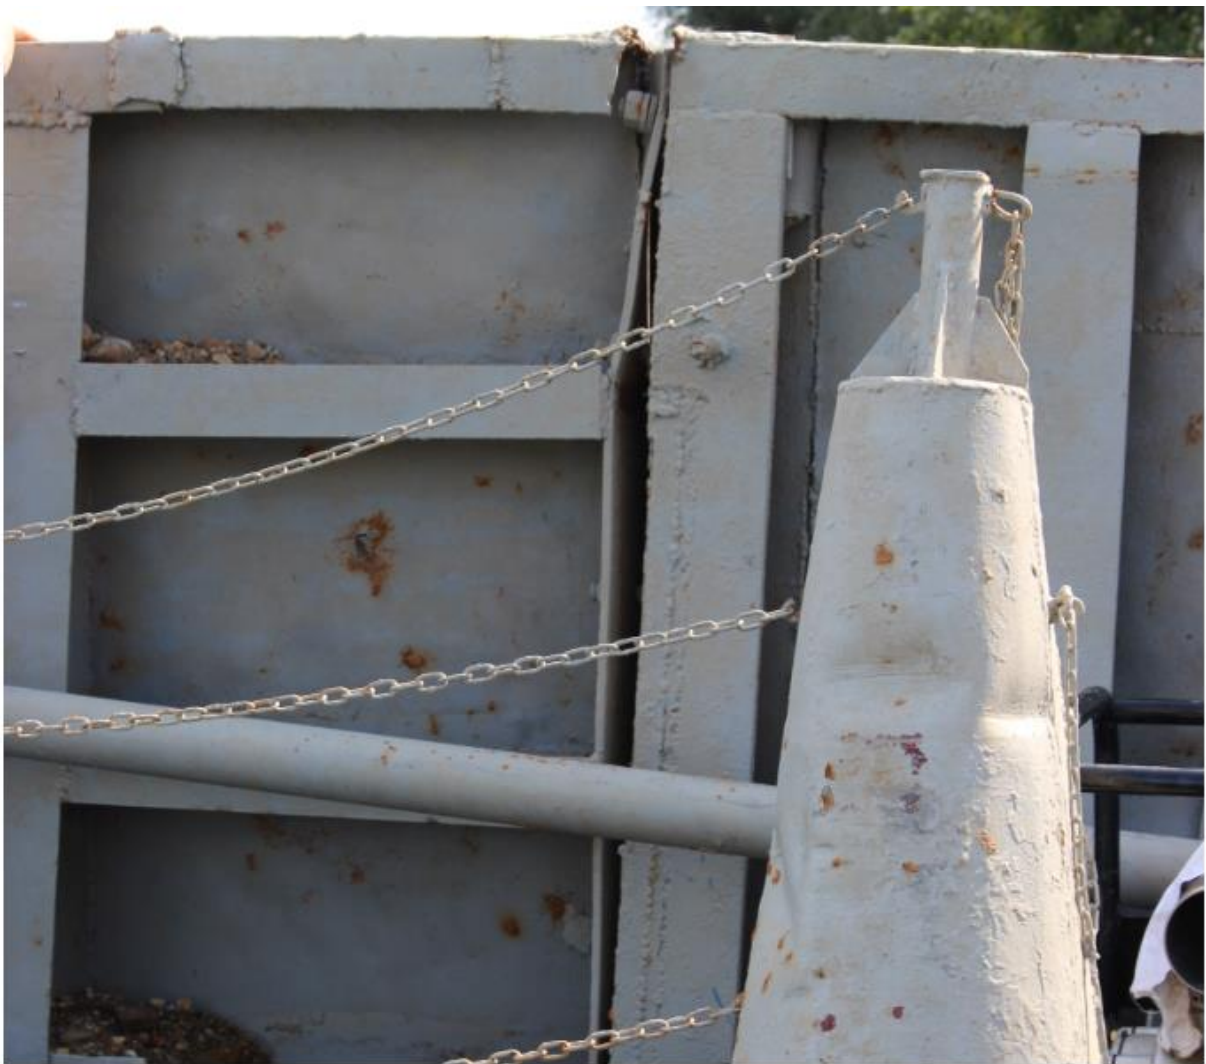
Слика 4.6. Пажница товарног простора

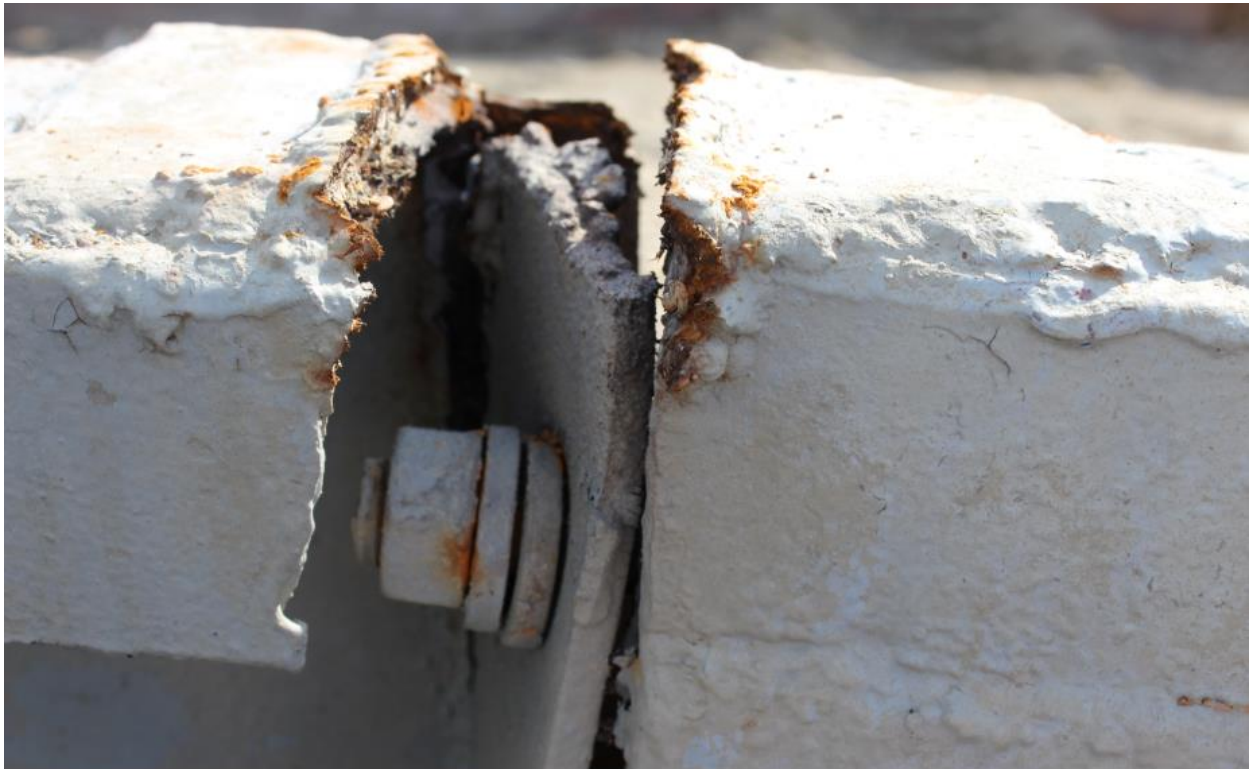
- празница товарног простора у пределу капија попуцала са обе стране;
- на левом боку деформација бочне оплате дна са узвојем и боком, 4 m од средње марке газа ка прамцу (брод преломљен око 1 m прамац крма по уздужној оси брода);

Слика 4.7. Празница товарног простора

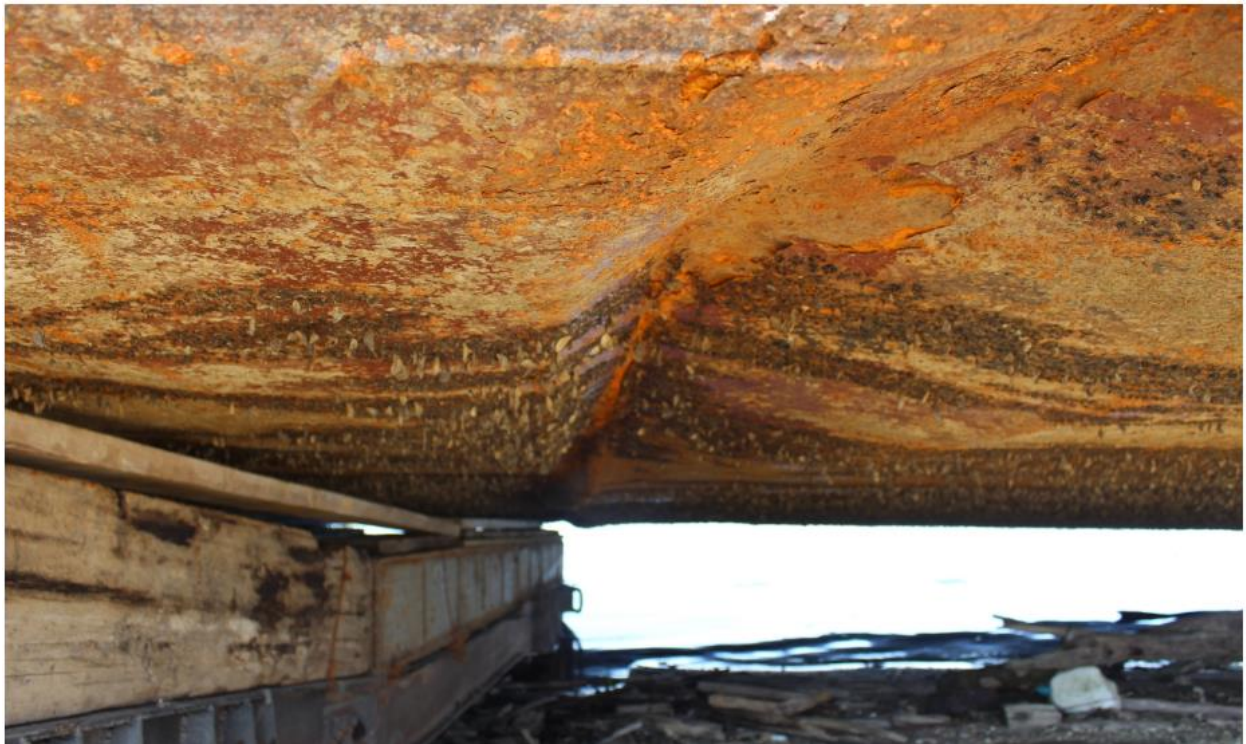
- у зони средњег дела трупа брода прелом, деформација оплате на оба бока као и по целој ширини дна (табана) и простире се дијагонално између ребара 54 и 55, слика 4.8. на страни 18 и 4.9. на страни 19;

Слика 4.8. Деформација оплате по целој ширини дна (табана)

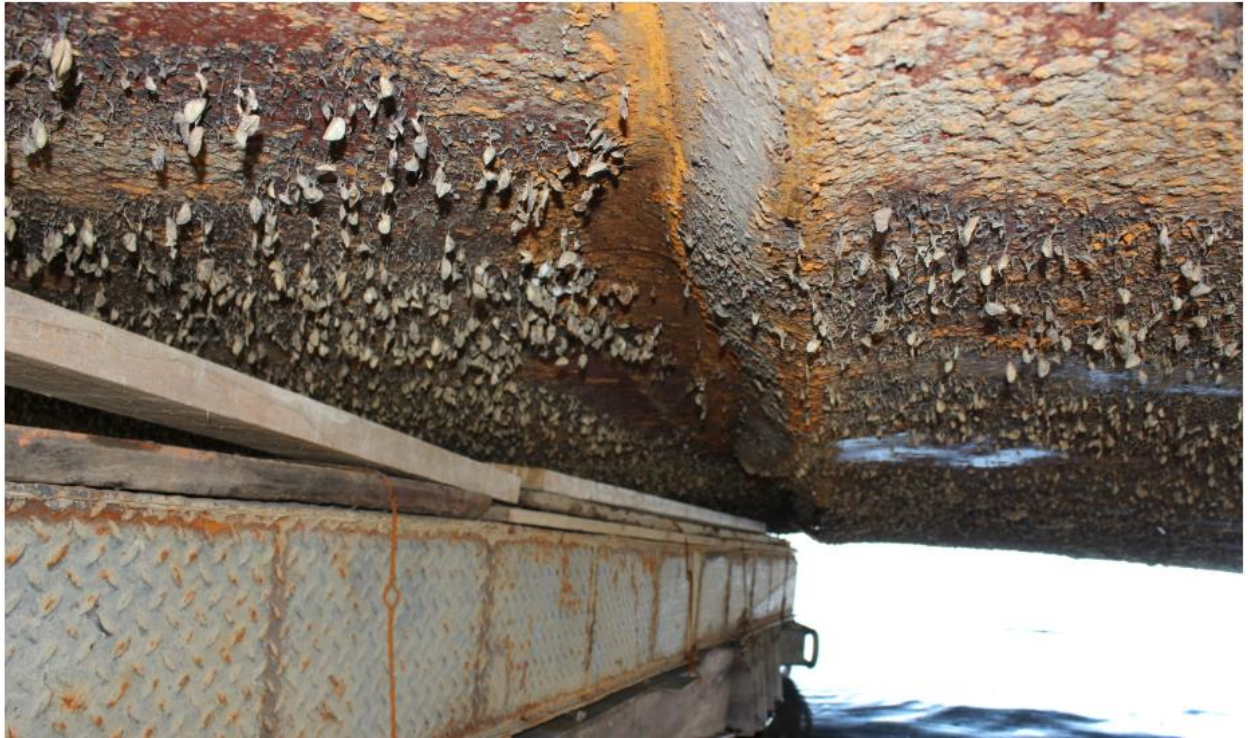
Слика 4.9. У зони средњег дела трупа брода прелом, простире се дијагонално између ребара 54 и 55

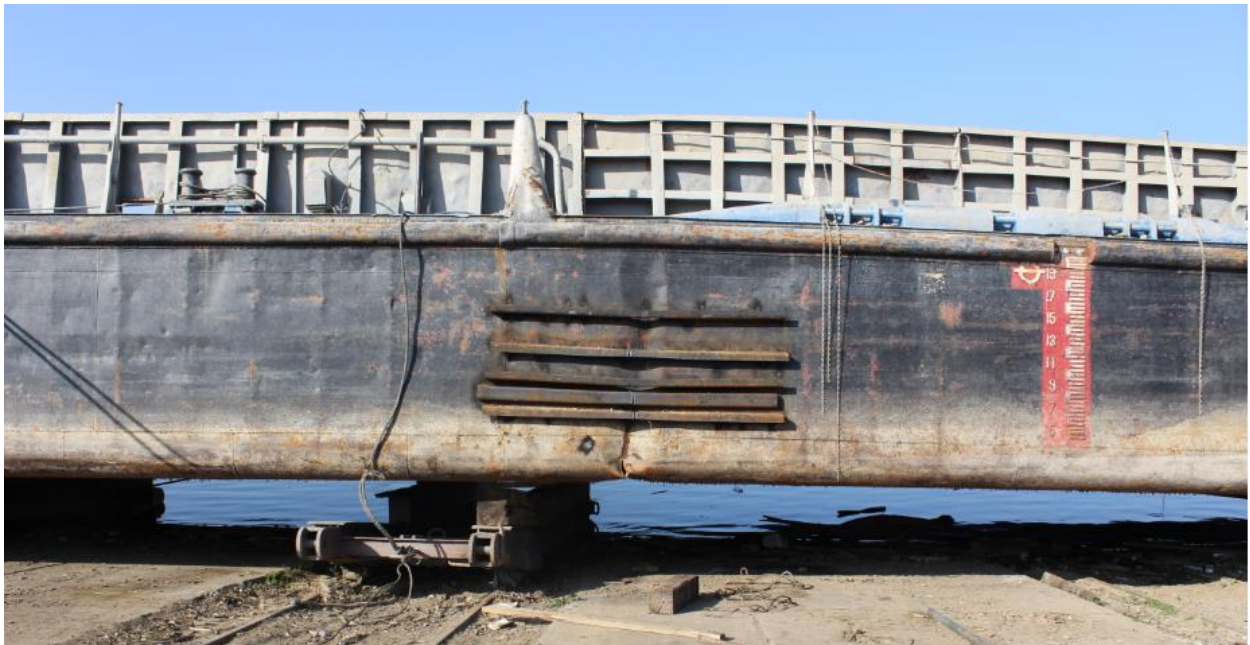
- на оба бока трупа у пределу лома уздужно заварени челични профили, највероватније у сврху привременог укрупњења ради транспорта брода, слика 4.10. на страни 19 ;
- суви простор број I, на прамцу, на узвоју левог бока пронађен масни бал и након скидања дрвене талпе и склањања масног бала уочен продор због истрошености лима оплате брода, слика 4.11. и слика 4.12. на страни 20;
- обележена је зона истрошености оплате и продора ради узимања узорка, слика 4.13. на страни 21;
- на узвојном лиму на оба бока у правцу лома отворена пукотина оплате, слика 4.14. на страни 21 и 4.15. на страни 22;
- на дну трупа у правцу лома отворена пукотина оплате дна у зони уздужнице брода, слика 4.16. на страни 22.

Слика 4.10. Уздужно заварени челични профили на оба бока трупа

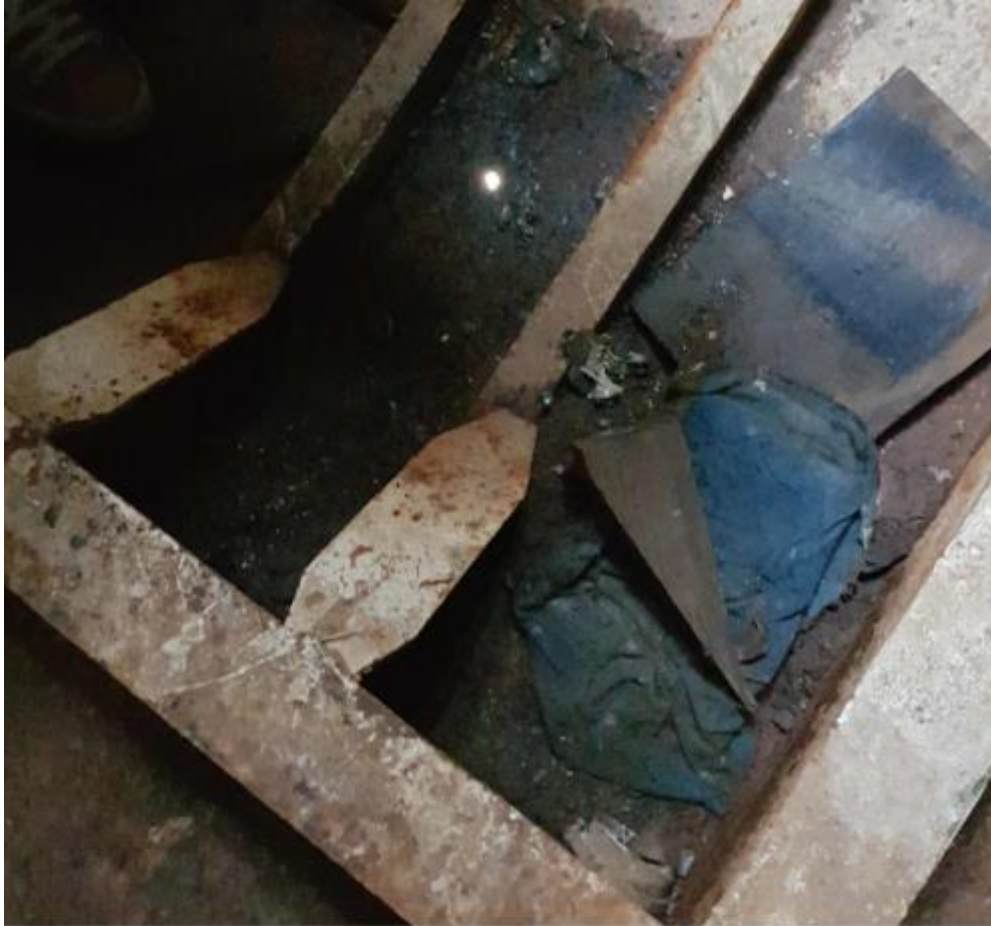
Слика 4.11. Масни бал у сувом простору број I, на прамцу, на узвоју левог бока

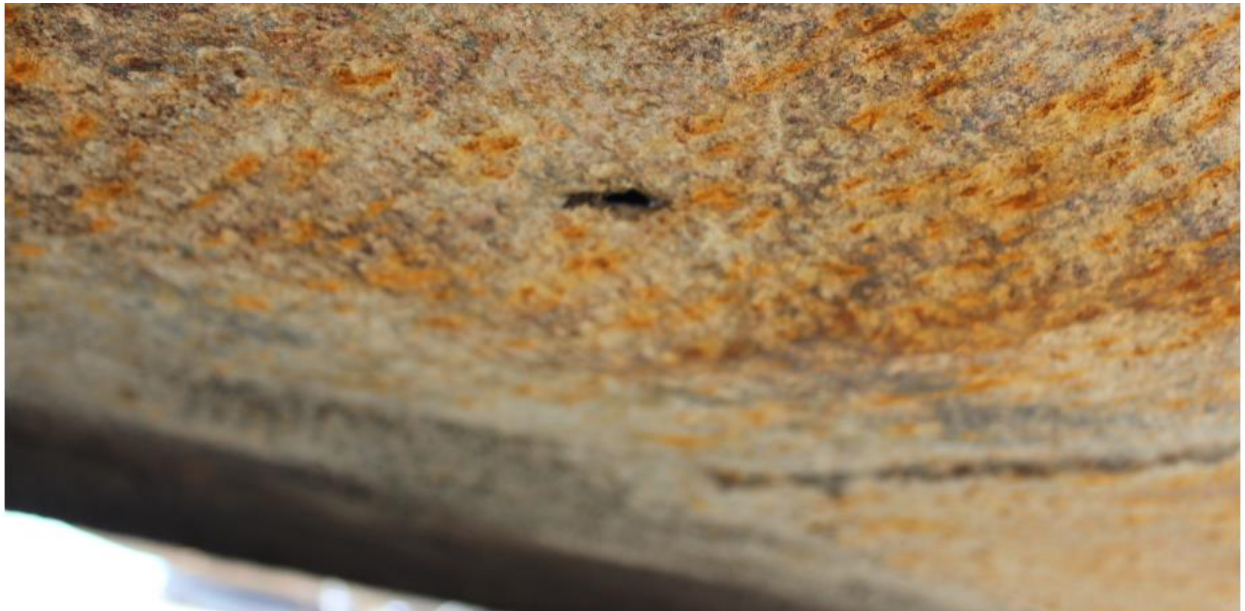
Слика 4.12. Продор због истрошености лима оплате брода

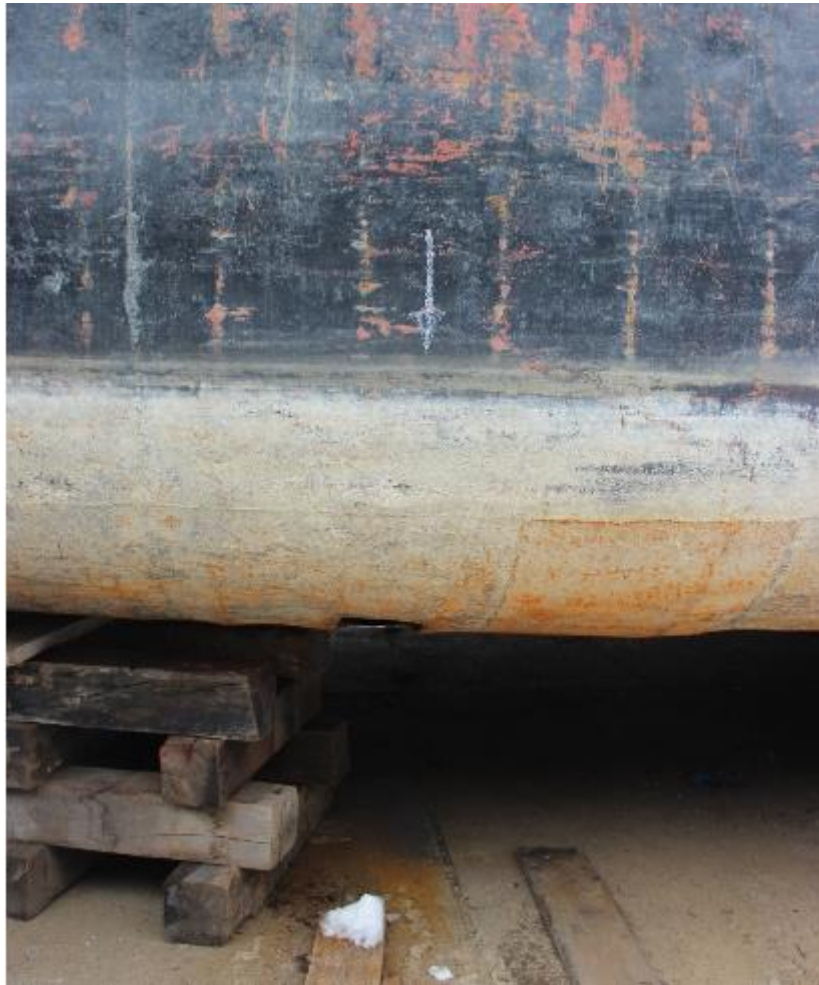
Слика 4.13. Обележена зона истрошености оплате и продора ради узимања узорка

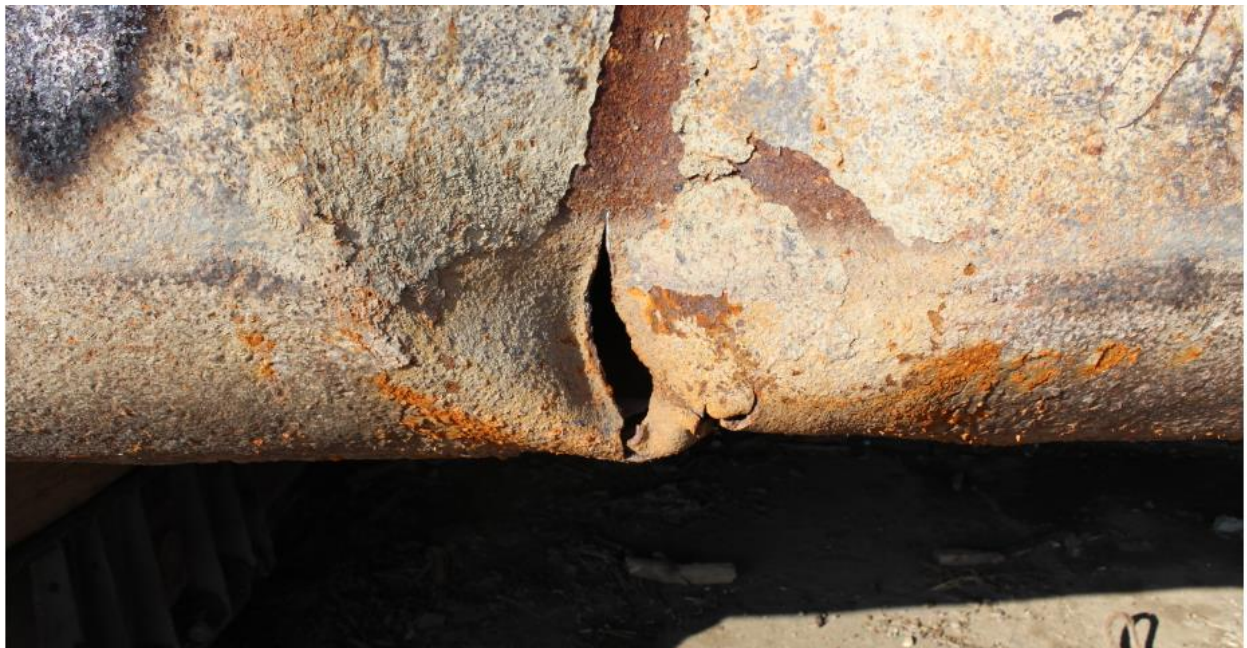
Слика 4.14. Пукотина на узвојном лиму на левом боку

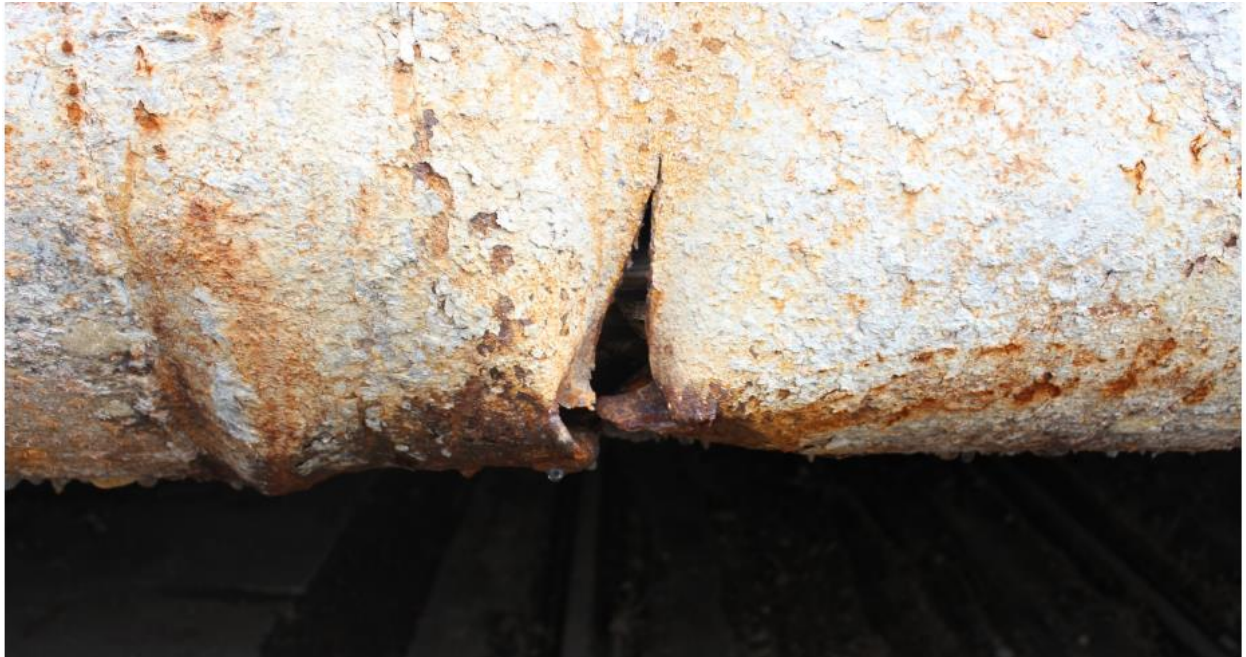
Слика 4.15. Пукотина на узвојном лиму на десном боку

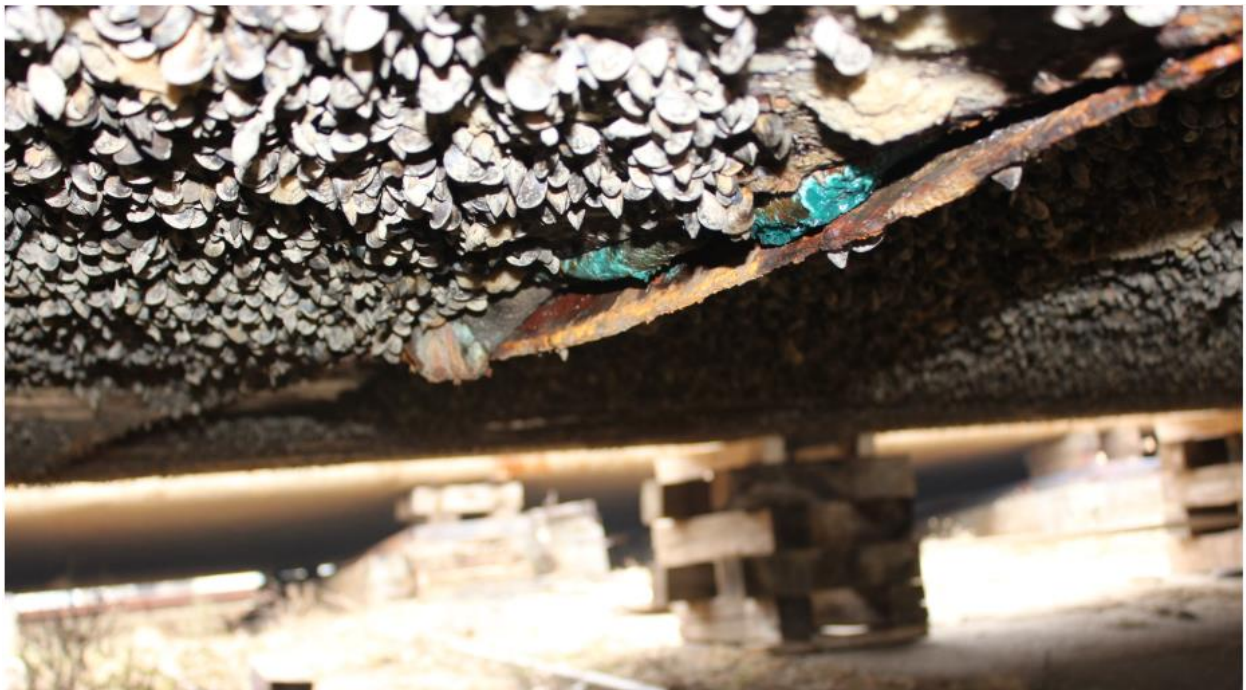
Слика 4.16. Отворена пукотина оплате дна у зони уздужнице брода, на дну трупа у правцу лома

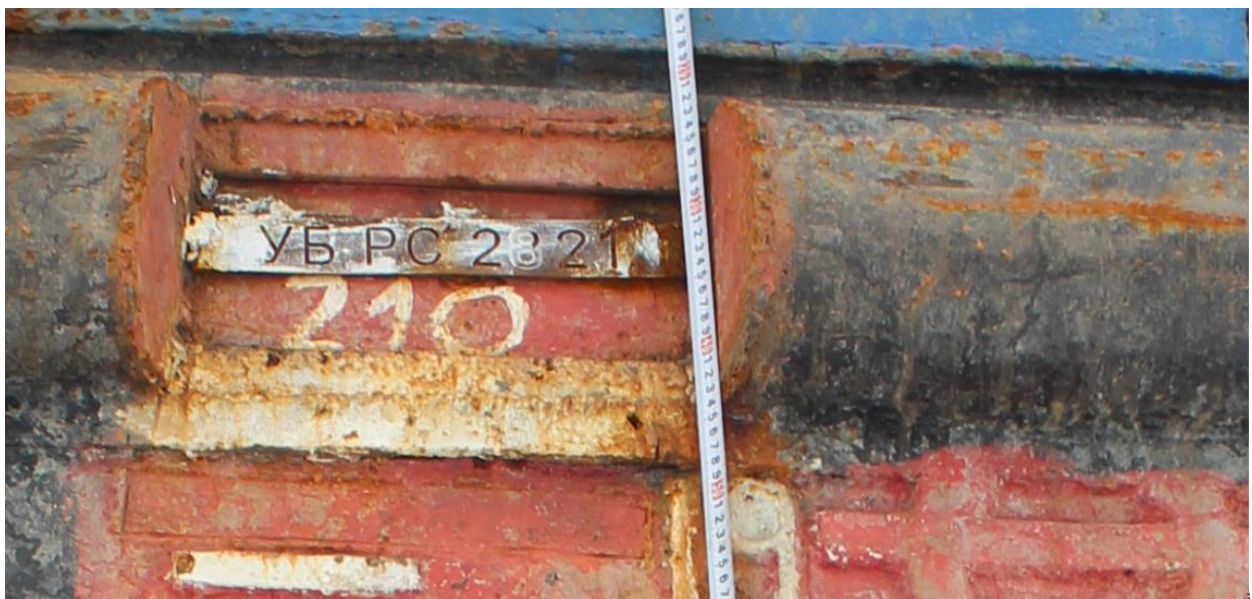
Апроксимацијом пуноће бродског трупа за висину гажења по баждарској табели сведочанства о баждарењу од $T_k=190 \text{ cm}$ до $T_{km}=195 \text{ cm}$ (очитан максималан гас из баждарске табели сведочанства о баждарењу) може се усвојити и за разлику од $T_{km}=195 \text{ cm}$ до постављене баждарске табели. Узимајући у обзир да је баждарска табела максималног гаса постављена на $T_{km1}=210 \text{ cm}$ (очитан максималан гас са средње загазнице на боку брода) прираштај истиснине запремине трупа очитано од $T_{km}=195 \text{ cm}$ до $T_{km1}=210 \text{ cm}$ слика 4.17, износи $\Delta V=99,75 \text{ m}^3$.

Слика 4.17. Очитан максималан гас са средње загазнице на боку брода

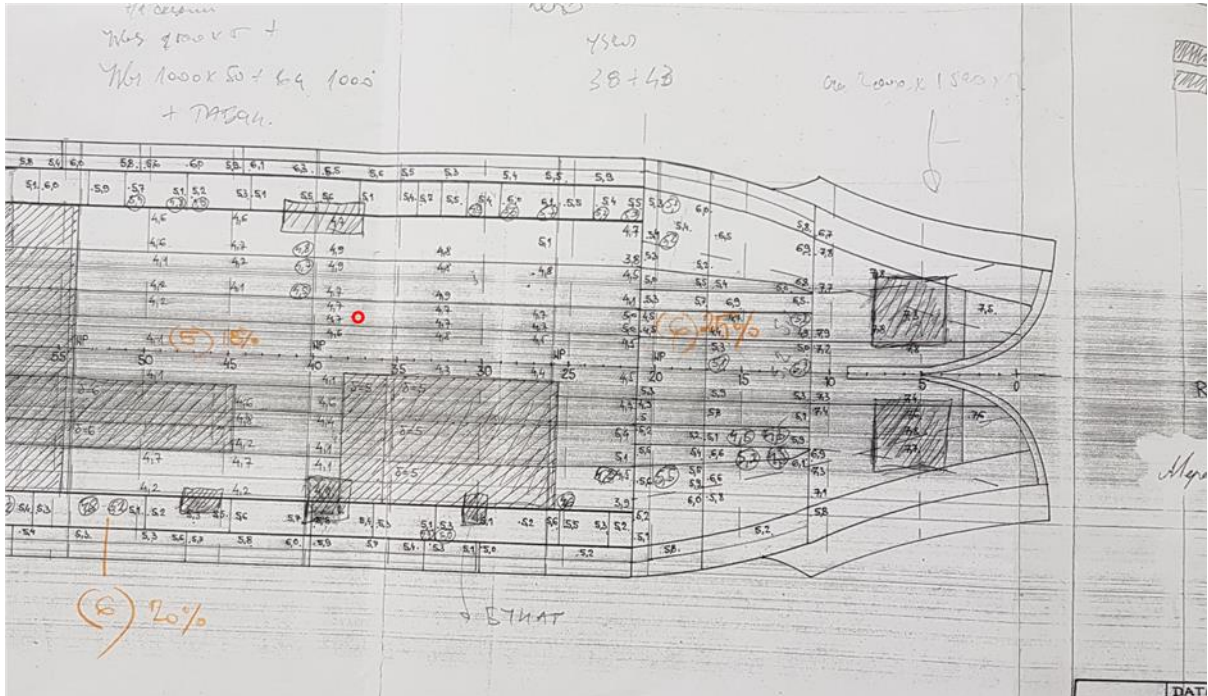
Предмет овог ПРИЛОГА 1 је визуелна контрола, мерење дебљине и степен корозионог напада уоченог оштећења (рупе). Рупа дијаметра ~10 mm је откривена у првом складишту иза прамчаног пика, у лиму узвоја, између ребара 37 и 38, слике 1-3.

Слика 1. Локација оштећења (рупе) - означена црвеним кружићем, у првом складишту иза прамчаног пика, у лиму узвоја, између ребара 37 и 38.

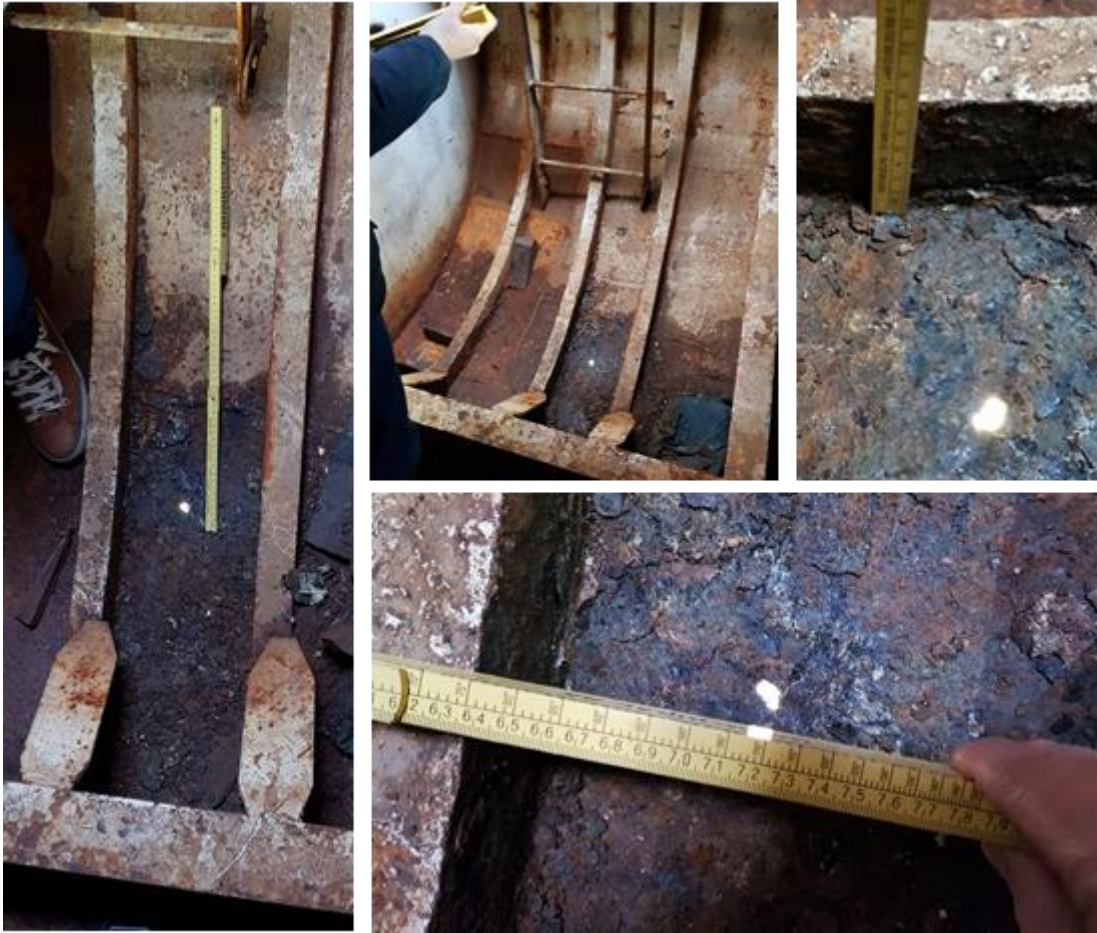
У околини рупе запажен је изразити корозиони напад лимова. Корозиони напад и корозионе насlage су посебно истакнуте са унутрашње стране (слике 2 и 3).

Слика 2. Оштећења (рупа) у првом складишту иза прамчаног пика, у лиму узвоја, између ребара 37 и 38 (макрофотографије са унутрашње стране)

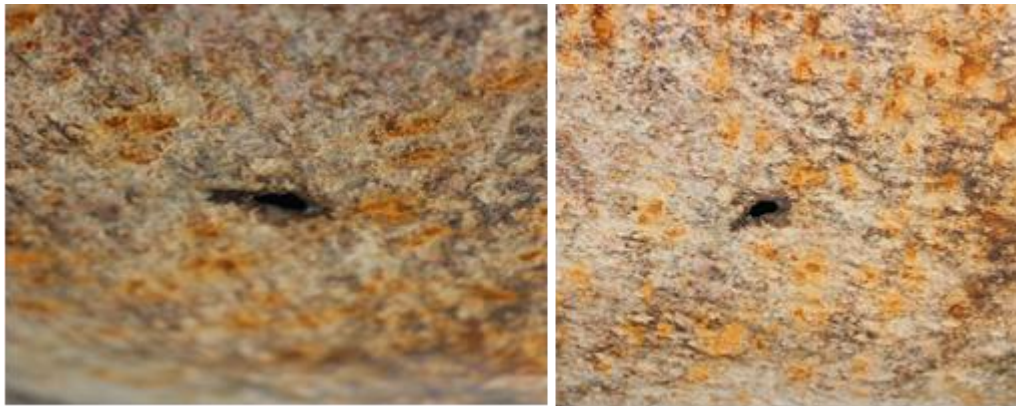
Слика 3. Оштећења (рупа) у првом складишту иза прамчаног пика, у лиму узвоја, између ребара 37 и 38 (макрофотографије са спољашње стране)

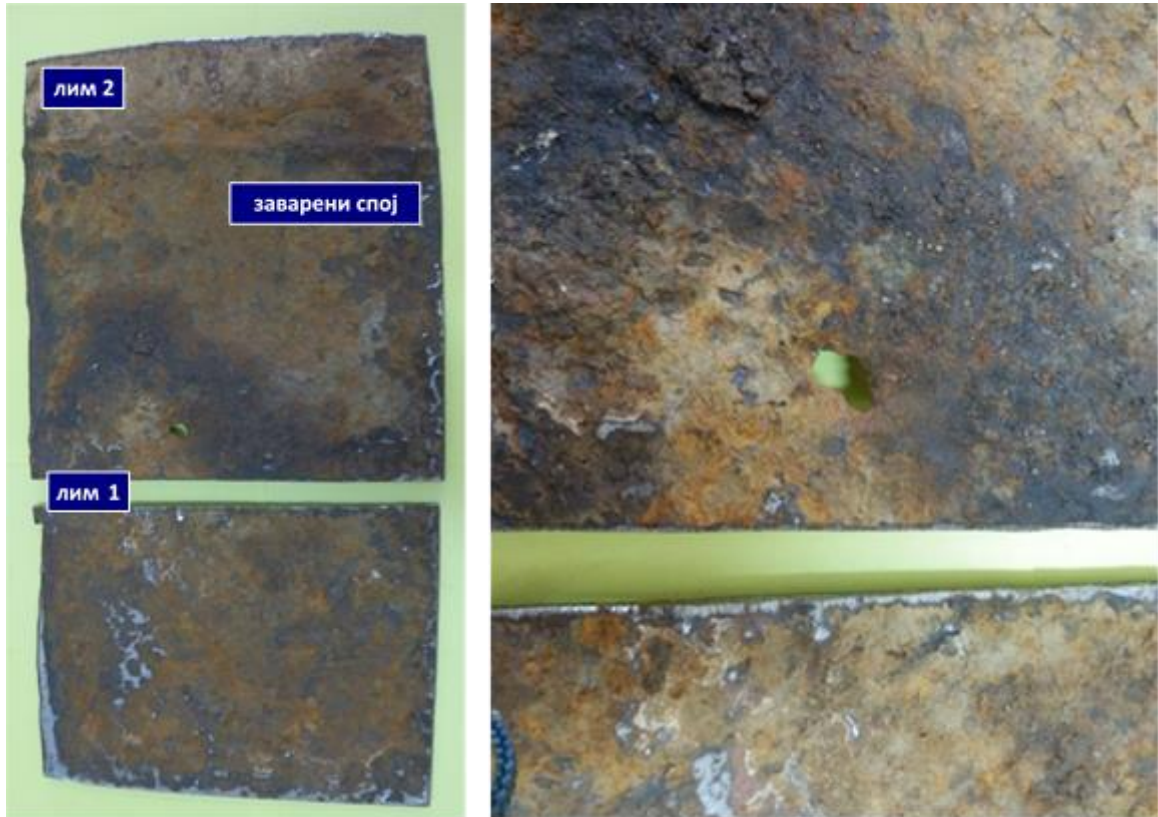
Слика 6. Макрофотографије исеченог узорка са оштећењем (рупом) са унутрашње стране.

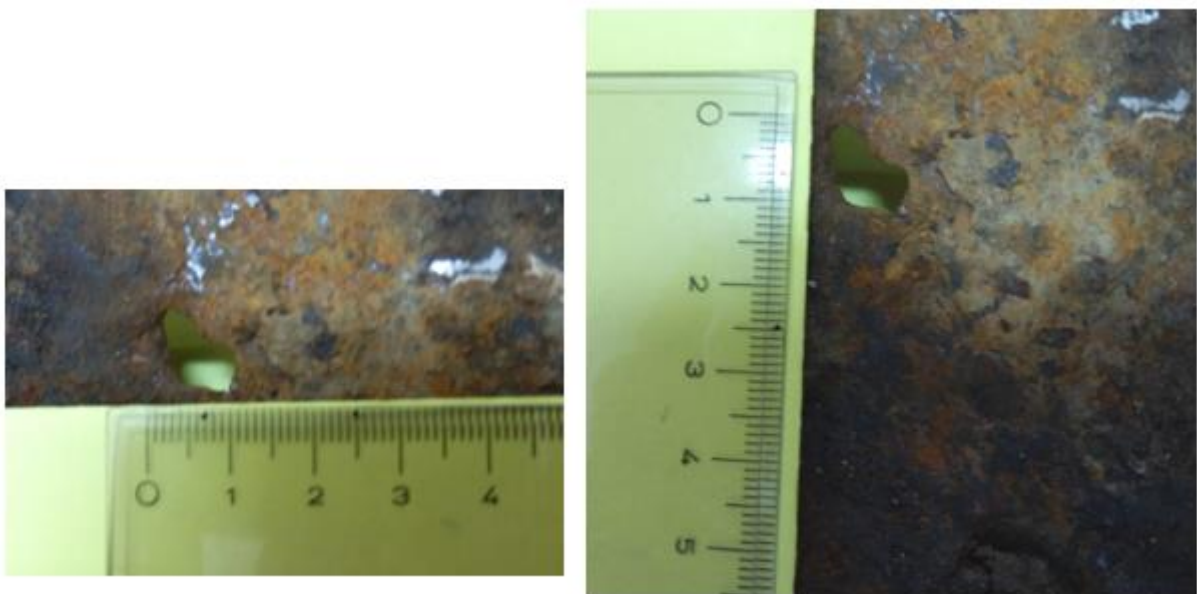
Слика 7. Макрофотографије оштећења (рупе) са унутрашње стране, неправилног облика и дијаметра ~ 10mm

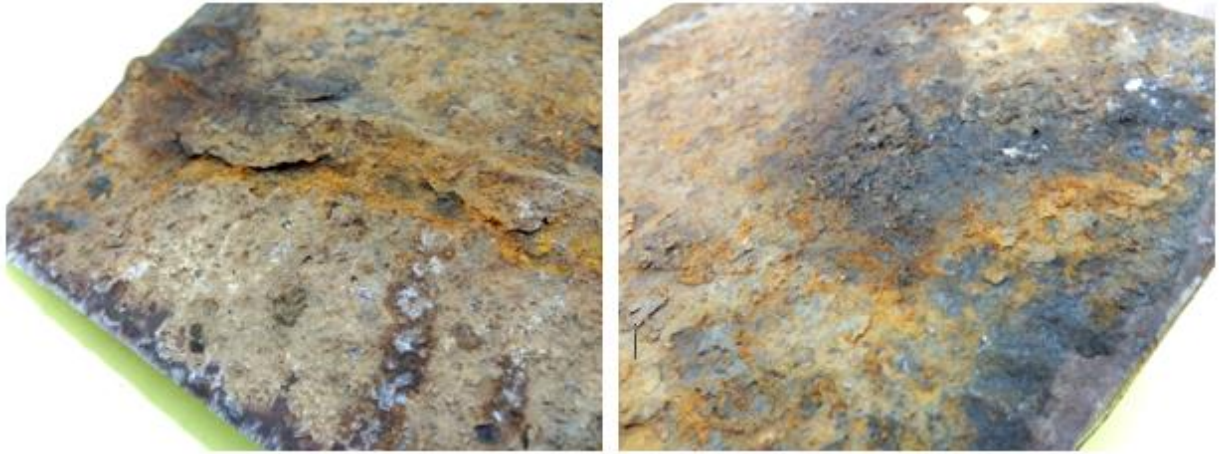
Слика 8. Макрофотографија корозионих оштећења и корозионих наслага са унутрашње стране у околини завареног споја лимова 1 и 2 - слика лево (види слику 4) и у околини рупе - слика десно (види слику 6).

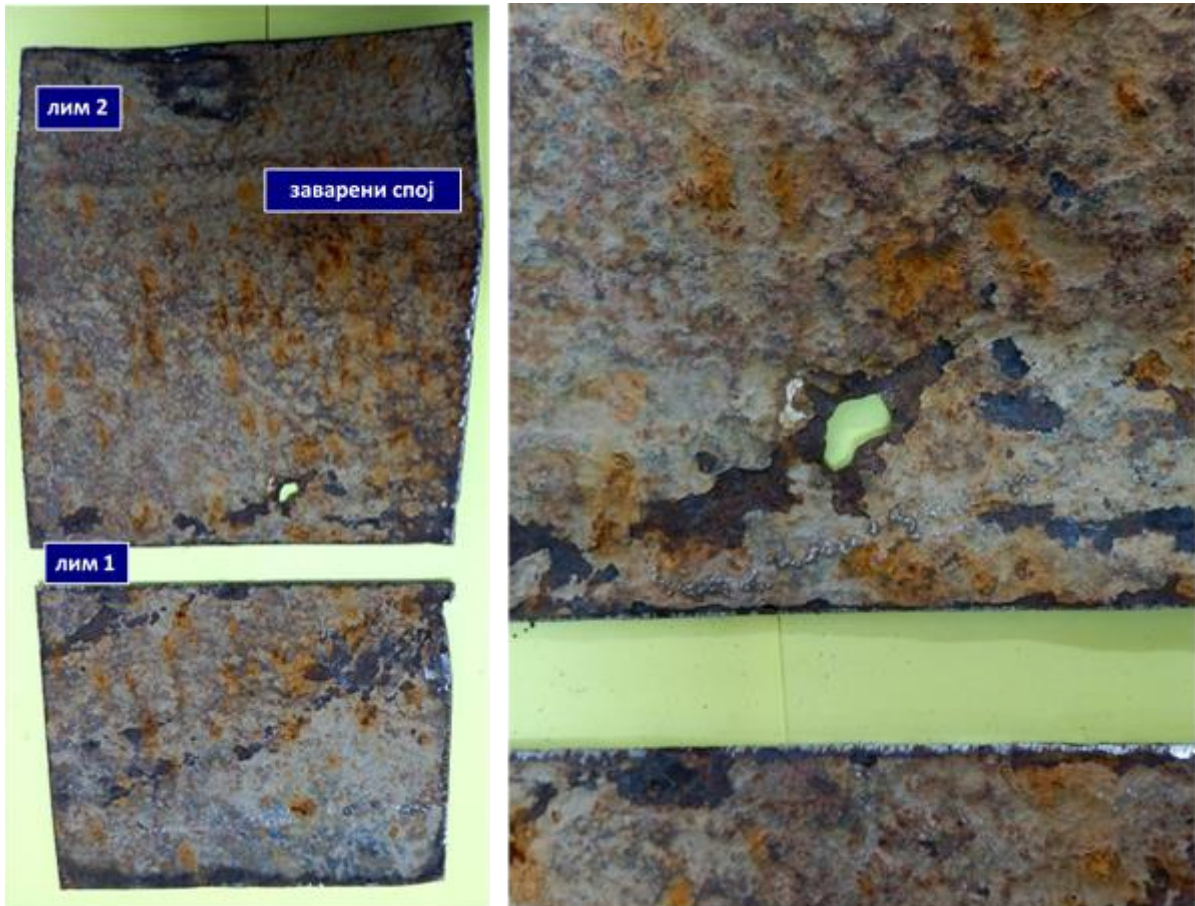
Слика 9. Макрофотографије исеченог узорка са оштећењем (рупом) са спољашње стране.
