Број: ВДС-03/2018

Број: 342-00-3/2018-03-1-39

КОНАЧНИ ИЗВЕШТАЈ О ИСТРАЗИ ПЛОВИДБЕНЕ НЕЗГОДЕ У УНУТРАШЊОЈ ПЛОВИДБИ

Име пловила:	„ТОМАС“ ех „БОГДАН“
Врста пловила:	Самоходни теретни брод
Регистарски број:	55547
ЕНИ број:	36000163
Година градње:	1978. године
Власник/бродар:	Dunav Trans d.o.o. za logistiku i transport
Место пловидбене незгоде:	река Дунав 1108 km
Датум пловидбене незгоде:	20.08.2018.године
Време пловидбене незгоде:	око 08:00

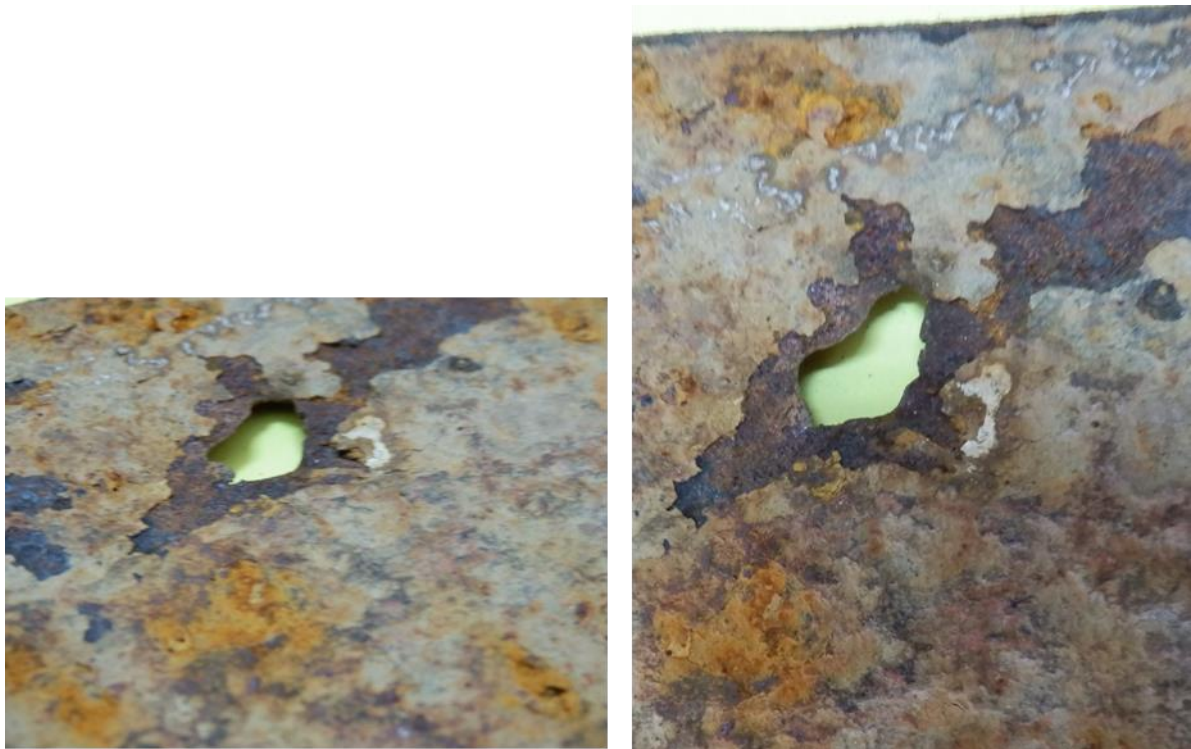
Слика 10. Макрофотографије оштећења (рупе) са спољашње стране.

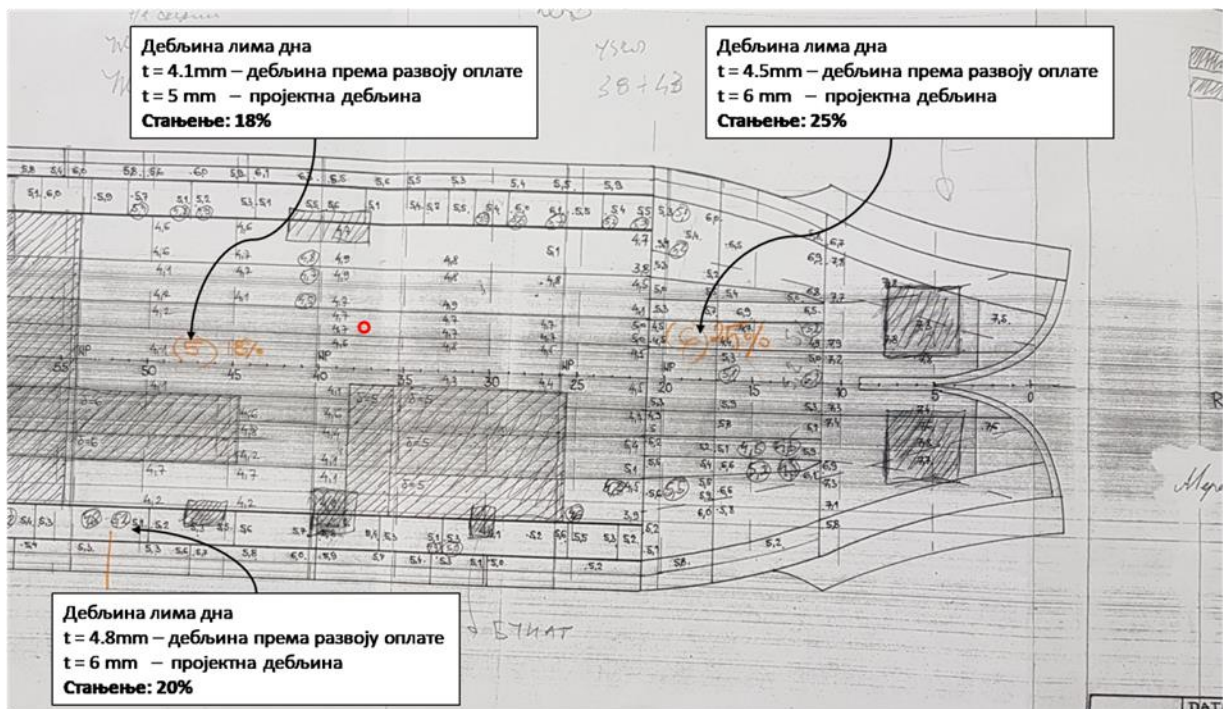
На слици 15 приказана су мерења дебљина оплате средњег и предњег дела брода извршена 01.02.2016. године (најсвежији подаци који су били на располагању радној групи; мерења су извршена у бродоградилшту Бродотехника у Београду, потпис контролора нечитак). Из приложеног се види да скоро сви лимови имају значајно стањење дебљине у односу на пројектне вредности. Стањења овог дела брода се крећу између 18% и 25% (треба имати у виду да је допуштено стањење лимова на средњем делу брода $\approx 20\%$, а на предњем $\approx 30\%$, па су уочена стањења на самој граници дозвољених). С обзиром да је од овог мерења прошло већ 3 године, стањење лимова је сигурно веће.

Слика 15. Равој оплате брода
