Број: ВДС-06/2018

Број: 342-00-3/2018-03-4-13

КОНАЧАН ИЗВЕШТАЈ О ИСТРАЗИ ПЛОВИДБЕНЕ НЕЗГОДЕ У УНУТРАШЊОЈ ПЛОВИДБИ

Име пловила:	„LINZ“
Врста пловила:	Моторни потискивач
Регистарски број:	951
ЕНИ број:	04803620
Година градње:	1968. године
Власник/бродар:	Helogistics Asset Keasing Kft.
Место пловидбене незгоде:	река Дунав 1309 km
Датум пловидбене незгоде:	22.09.2018. године
Време пловидбене незгоде:	око 23:00

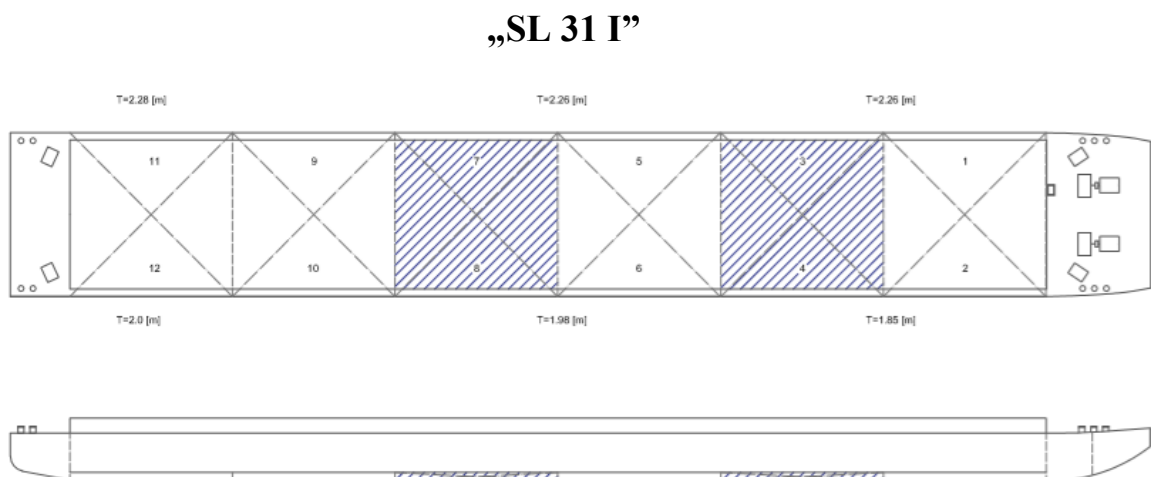
Слика 2.1.1.1. Приказ наплављених комора (двобок и дводно)

Приликом увиђаја истражитељски тим је визуелним прегледом констатовао да је наплављен двобок и дводно у коморама 3, 4, 7 и 8. Узрок продора воде у наведеним просторима-коморама је оштећење оплате бродског трупа до чега је дошло приликом наседања. Обим и врста оштећења биће утврђени након извлачења потиснице на суви навоз (док).

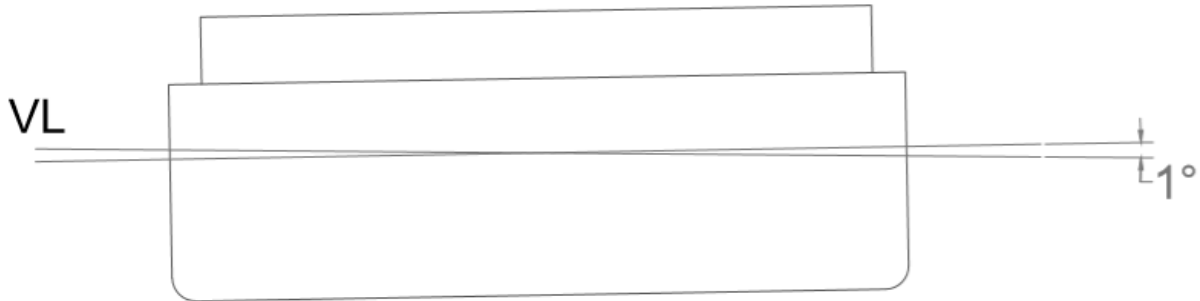
Слика 2.1.1.2. Попречни нагиб потиснице „SL 31 I” у односу на водну линију

Попречни нагиб потиснице у односу на водну линију на леви бок износи 1° , и израчунат је на основу измереног газа на главном ребру коришћењем програма Autocad (табела 2.1.1.1.).

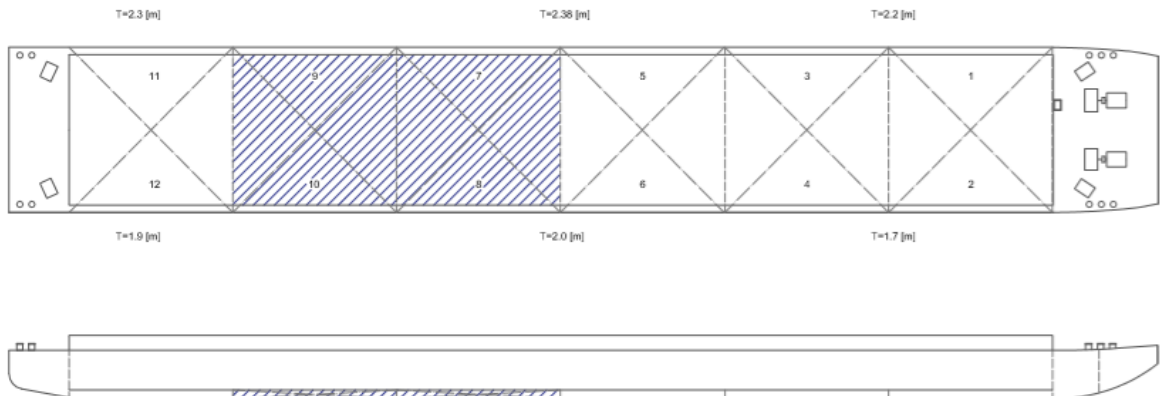
Слика 2.1.2.1. Приказ наплављених комора (двобок и дводно)

Приликом увиђаја истражитељски тим је визуелним прегледом констатовао да је наплављен двобок и дводно у коморама 7, 8, 9 и 10. Узрок продора воде у наведеним просторима-коморама је оштећење оплате бродског трупа до чега је дошло приликом наседања. Обим и врста оштећења биће утврђени након извлачења потиснице на суви навоз (док).

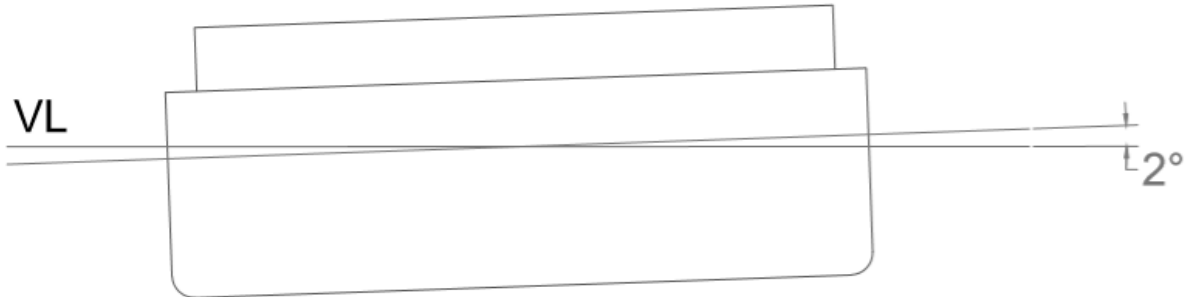
Слика 2.1.2.2. Попречни нагиб потиснице „МНРТ 1815-В“ у односу на водну линију

Попречни нагиб потиснице у односу на водну линију на леви бок износи 2° , и израчунат је на основу измереног газа на главном ребру у коришћењем програма Autocad (табела 2.1.2.1.).

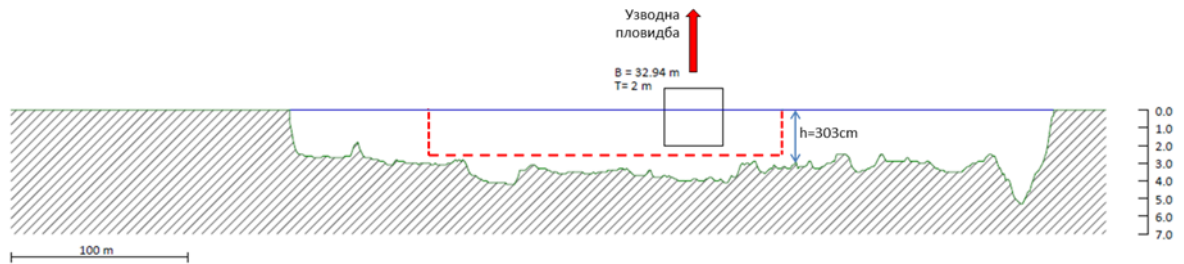
Слика 5.2.2. Профил корита, река Дунав на 1308 km + 690 m

На слици 5.2.2. приказан је профил око 90 m низводно од места на коме је потискивач заустављен услед наседања теретних потисница. Овде се може уочити да је дубина реке

значајно опала и да је стога неопходан посебан опрез при пловидби овим сектором. Овде је теретни састав близу леве границе пловног пута.

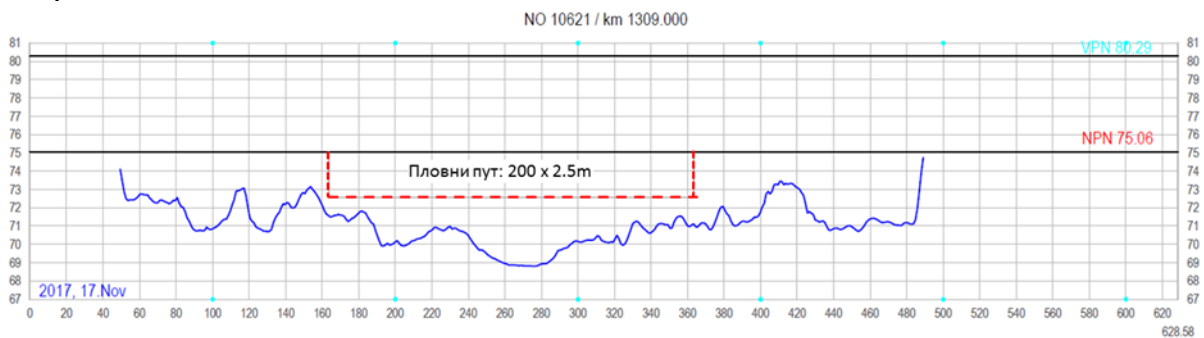
Слика 5.2.3. Профил корита, река Дунав на 1309 km

На слици 5.2.3. приказан је профил попречног пресека Дунава на 1309 km, на локацији на којој су теретне потиснице дошле у контакт са стенама на дну. Ови подаци добијени су од Републичког Хидрометеоролошког завода Србије (РХМЗ). На слици 5.2.3. профил корита реке приказан је из перспективе низводне пловидбе – лева обала је приказана са леве стране слике.

Дубине које су дате на слици 5.2.3. одговарају тзв. ниском пловидбеном нивоу (НПН). На дан пловидбене незгоде, према информацијама добијеним од Дирекције за водне путеве, водостај је био 13 cm виши. Међутим, упркос томе, лева ивица пловног пута веома је близу подводних стена, које су карактеристичне за овај сектор Дунава.

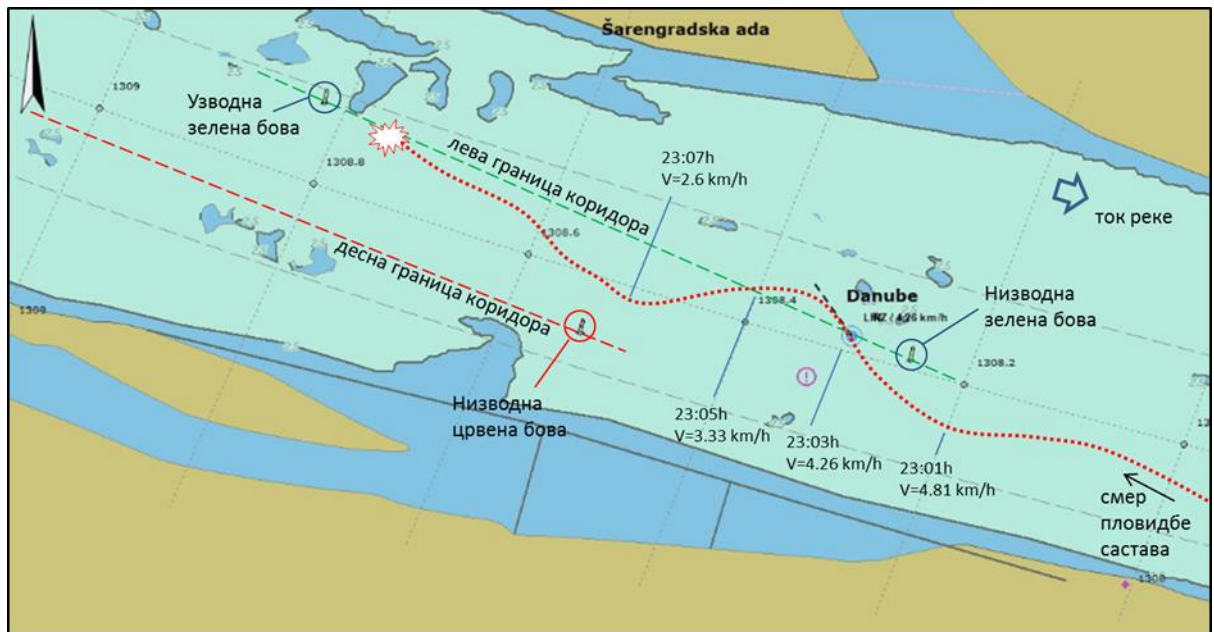
Слика 5.3.1.2. Трајекторија теретног састава у зони пловидбене незгоде

Тамније зоне унутар граница пловног пута („острва“) представљају подводне стене, што је приказано на слици 5.3.1.2. Међутим, ужим границама које су обележене сигналним бовама јасно су означене границе коридора – зоне која је безбедна за пловидбу.

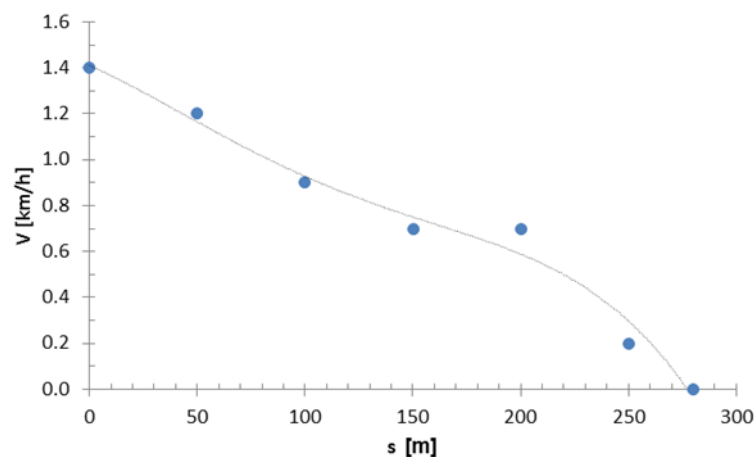
Слика 5.3.2.1. Промена брзине теретног састава моторног потискивача „LINZ“ непосредно пре пловидбене незгоде

На слици 5.3.2.1. јасно се уочава да брзина теретног састава све време опада до тренутка када долази до потпуног заустављања.

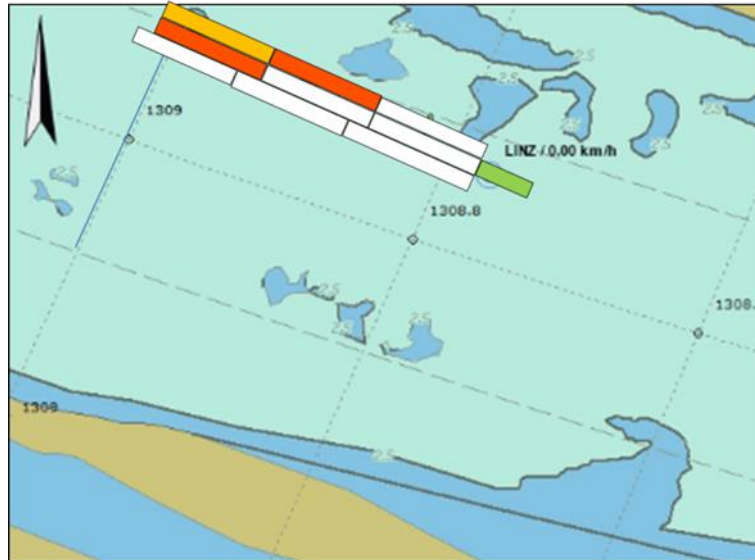
Слика 5.3.3.1. Процењена позиција насукања теретног састава

Око 23:20 теретни састав се зауставио на око 1308 km + 780 m (позиција потискивача), услед чињенице да је дошло до контакта потисница, које су биле у саставу, и дна реке. Имајући у виду дужину састава, до насукања је дошло између 1308 km + 900 m и 1309 km.

На слици 5.3.3.1. приказана је процењена позиција теретног састава након заустављања услед насукања. Процена је направљена имајући у виду угао курса брода у тренутку заустављања, као и габарите теретног састава. Овде се може уочити да су теретне потиснице регистарских ознака: „SL31 I“, „MHRT1830-B“ и „MHRT1815-B“ (осенчене), прешле леву границу зоне која је безбедна за пловидбу. Са слике 5.2.3. на страни 29, где је приказана промена дубине на 1309 km реке Дунав, уочава се да у зони уз леву границу пловног пута дубина нагло опада, и да су подводне стене веома близу ове границе. Према томе, ове стене су по свој прилици довеле до оштећења (деформација и продора оплате) поменутих потисница.

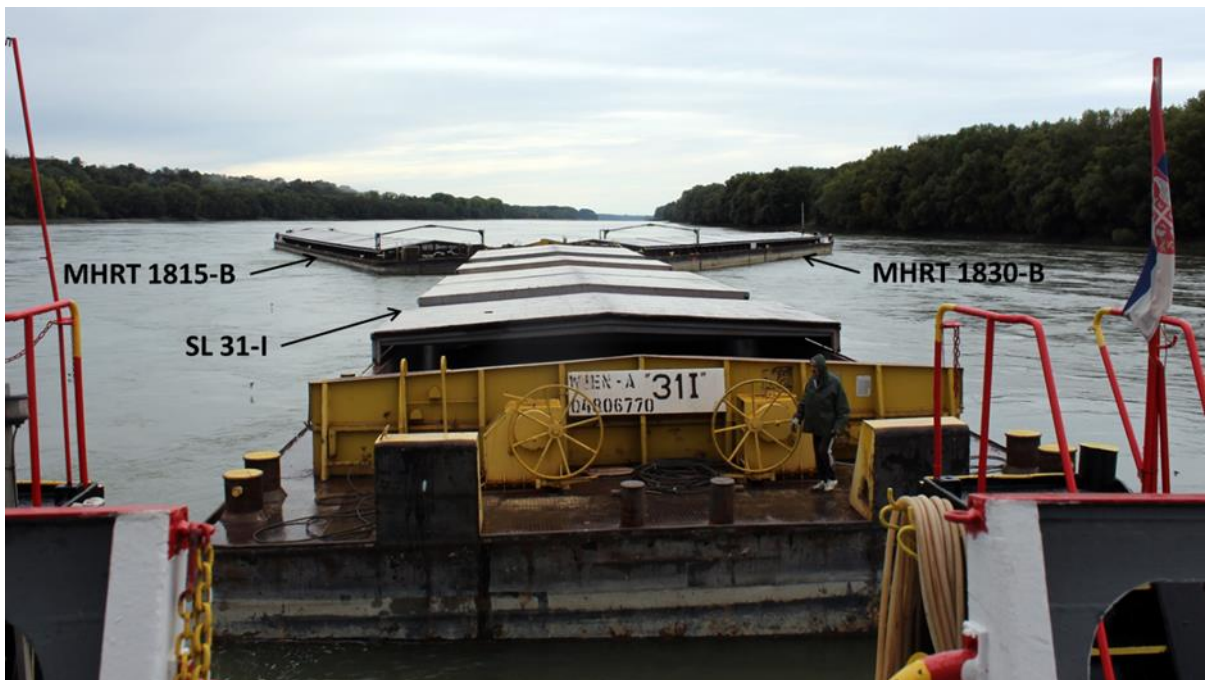
Слика 5.4.1. Теретне потиснице које су оштећене услед контакта са стенама на дну

На слици 5.4.1. приказан је положај оштећених потисница након растављања састава и евакуације осталих потисница.

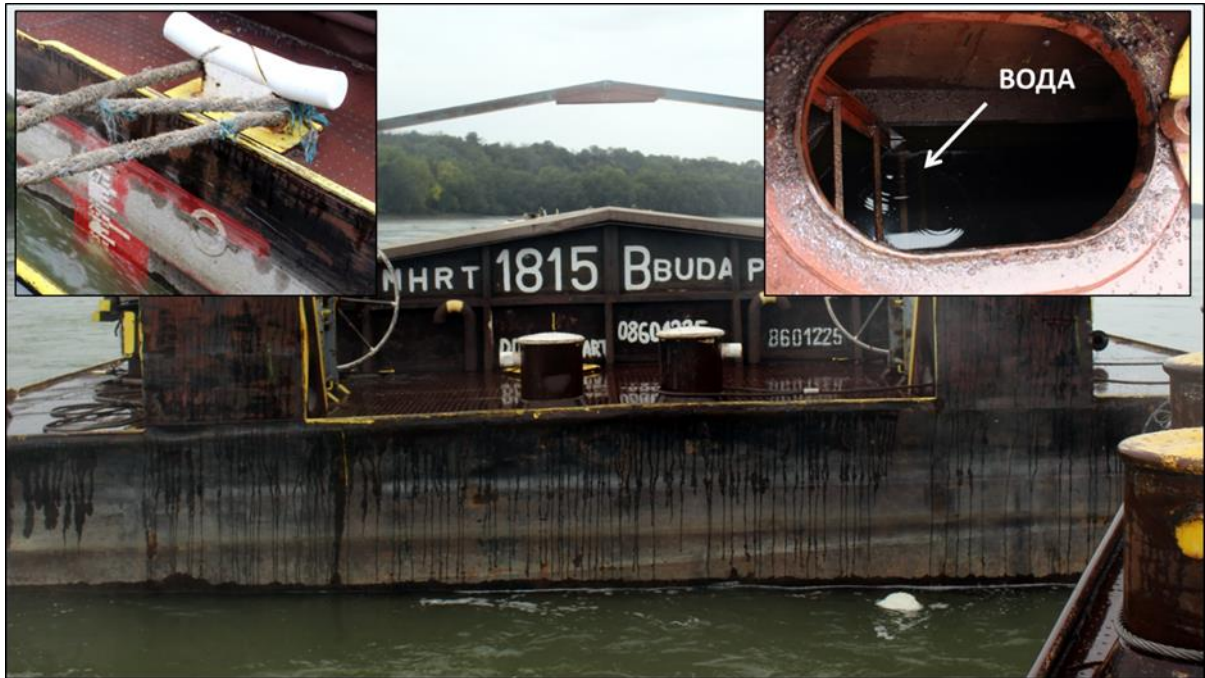
Слика 5.4.2. Теретна потисница „MHRT 1815-В“ након насукања

На слици 5.4.2. показана је потисница регистарске ознаке „МНРТ 1815-В“ након насукања. Јасно се уочава да потисница има бочни нагиб – лева страна је дубље уронила. Ово се може закључити и на основу газне марке на левом боку потиснице која показује да је лева страна потиснице загазила нешто преко 2.3 m (горњи леви угао слике). На истој слици је показано и да је вода продрла у унутрашњост трупа, што упућује на то да је дошло до пробоја оплате.

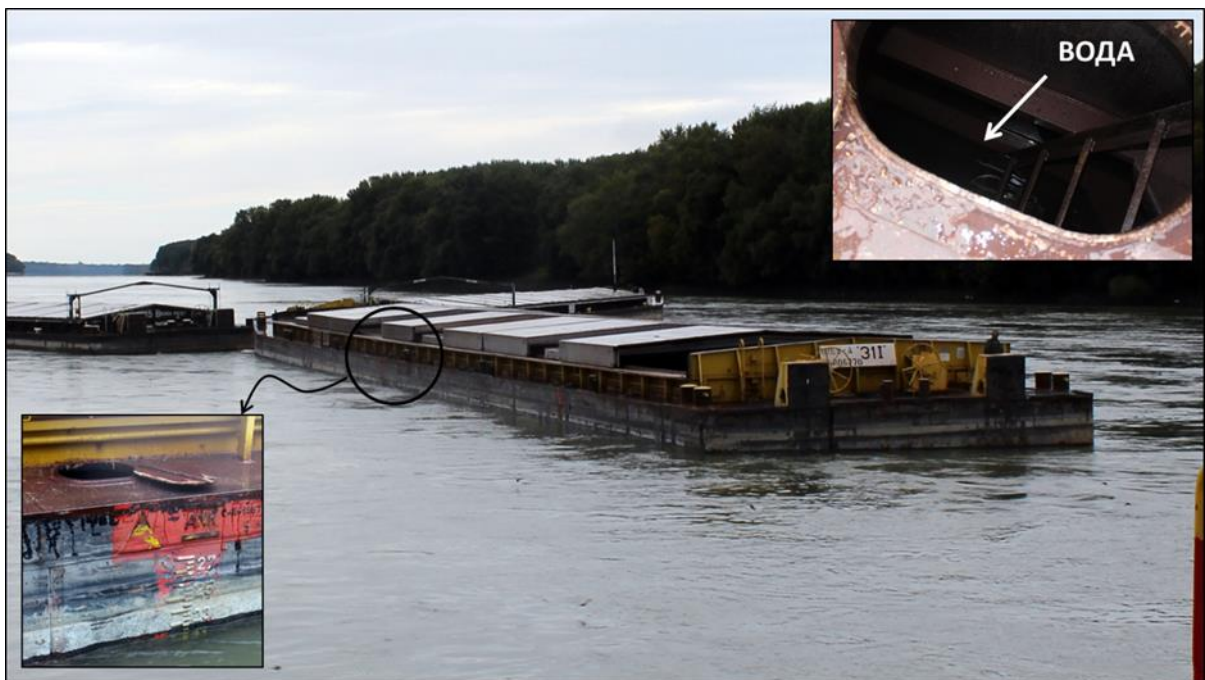
Слика 5.4.3. Теретна потисница „SL 31 I“ након насукања

У сличном стању је и потисница регистарске ознаке „SL 31 I“, која је приказана на слици 5.4.3.
