РЕПУБЛИКА СРБИЈА
ЦЕНТАР ЗА ИСТРАЖИВАЊЕ НЕСРЕЋА У САОБРАЋАЈУ
СЕКТОР ЗА ИСТРАЖИВАЊЕ НЕСРЕЋА
У ВОДНОМ САОБРАЋАЈУ
Немањина 11, 11000 Београд

Број: 342-00-3/2019-03-21

Датум: 25.11.2019. године

ГОДИШЊИ ИЗВЕШТАЈ ЗА 2018. ГОДИНУ

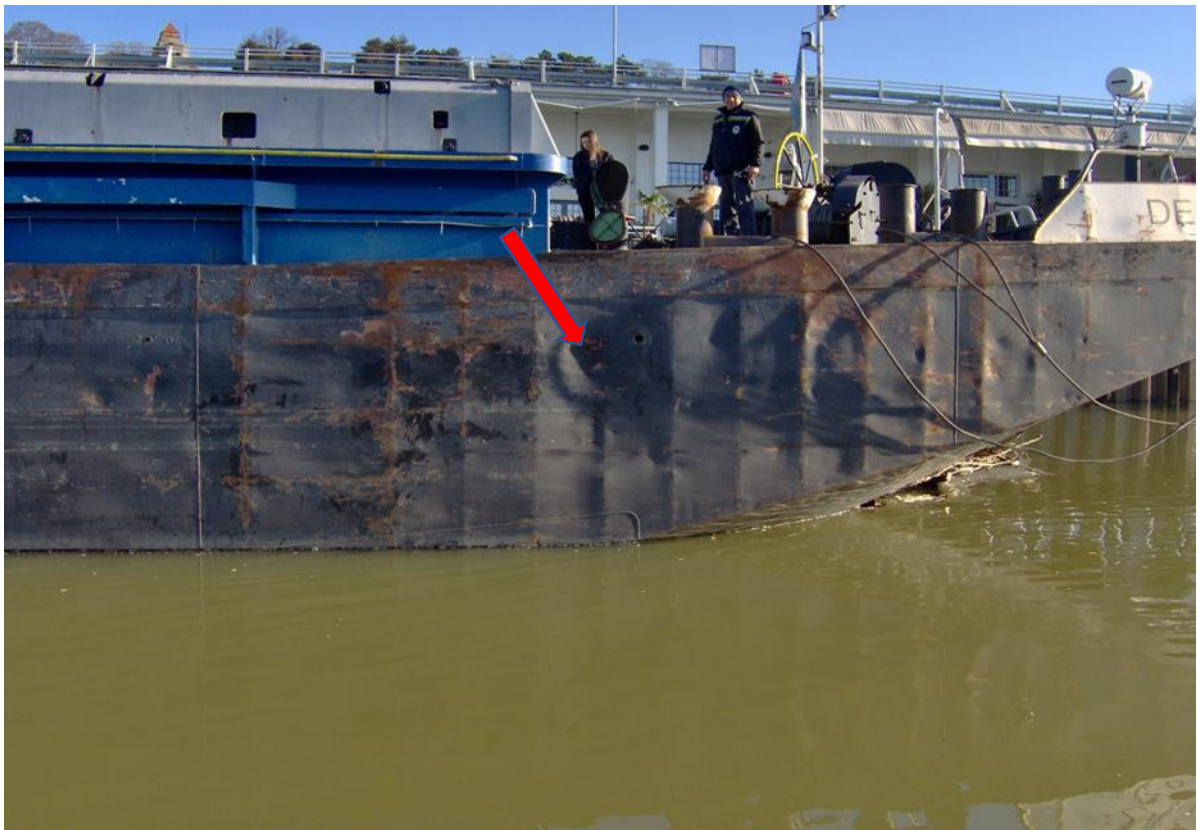
Слика 3.1.3. Деформација оплате на прамчаном делу трупа брода с/т „DELIGRAD“ (означена стрелицом)

- Оштећења на с/т „DELIGRAD“
 - 1) На десном боку у зони крменог средњег дела трупа (позиција структурног танка погонског горива) оштећена оплата у облику деформације.
 - 2) На десном боку у зони прамчаног средњег дела (позиција машинског простора прамчаног пропелера) оштећена оплата у облику деформације – улубљење.
 - 3) Деформација бочног ребра R175, деформација угаоног укрућења, веза бочног ребра и палубне провезе.

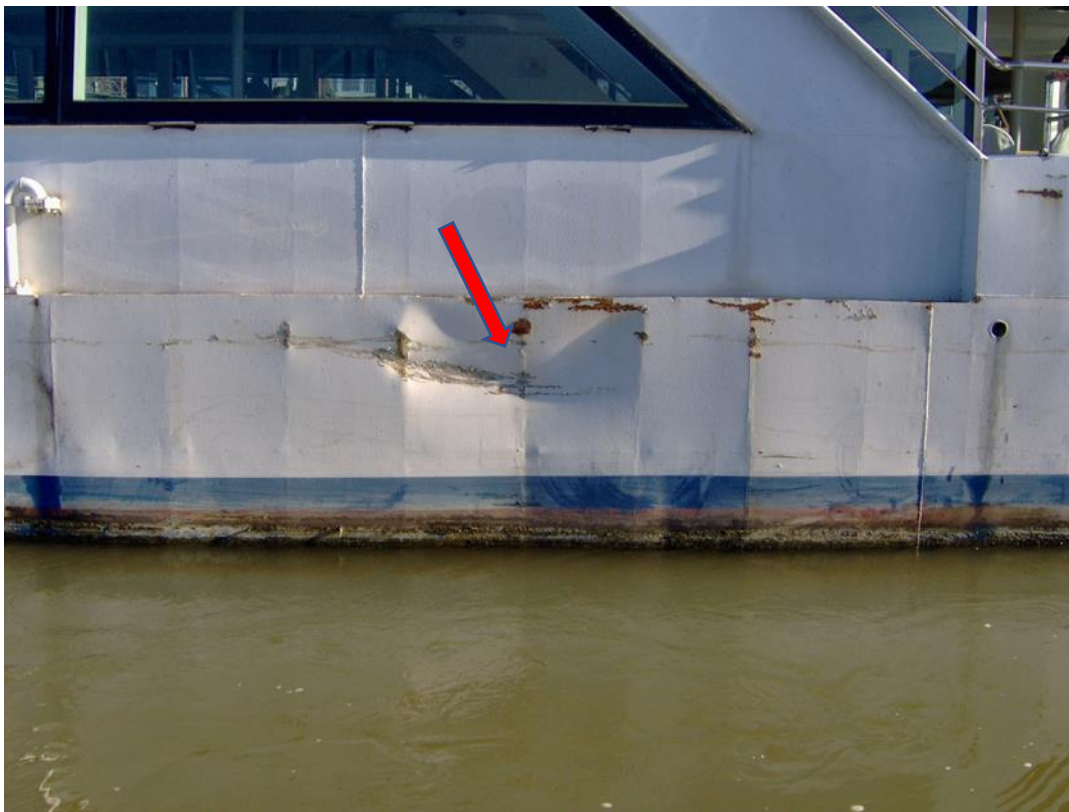
Слика 3.1.4. Деформација оплате трупа брода п/б „ZLATNO SRCE“ (означена стрелицом)

- Оштећења на п/б „ZLATNO SRCE“
 - 1) Оштећење на десном трупу катамарана, деформација оплате и елементи конструкције трупа.
 - 2) Напрело прозорско стакло у салону на десном боку.

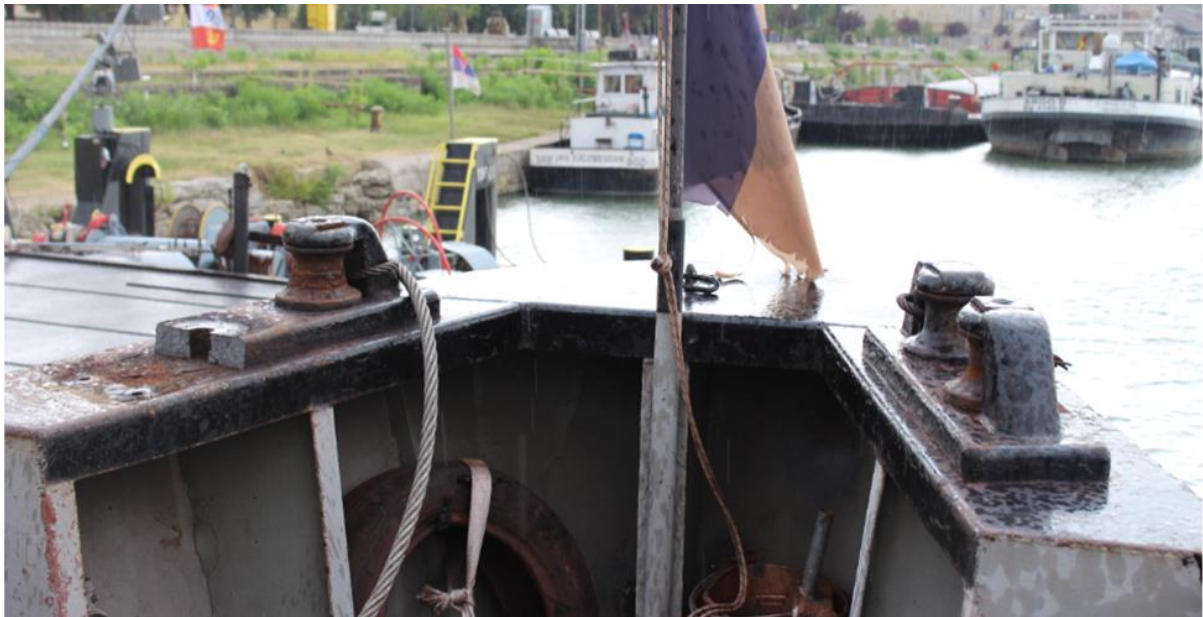
Слика 3.4.2. Оштећена лева прамчана зевача на броду м/т „GAGRA“

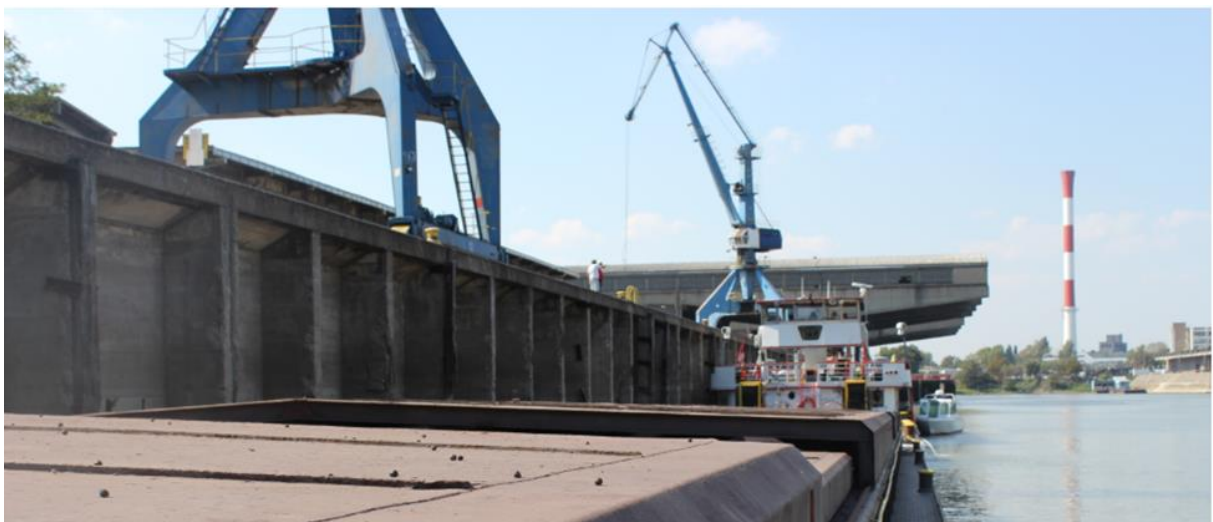
Слика 3.5.1. Оштећена теретна потисница „SL 23001“ и м/п „LINZ“, извезани уз вертикалну оперативну обалу у Луци Београд

Приликом увиђаја истражитељски тим је визуелним прегледом констатовао пробој оплате дна уз централну уздужну везу (кобилица), те пробој прамчане непропусне преграде товарног простора (суви непропусни простор иза колизионе – сударне коморе). Пробој је такве величине да две моторне пумпе свака капацитета 1.100 l/min, нису могле да савладају доток воде унутар трупа потиснице. Визуелним прегледом уочено је оштећење западача (осигурач) сидреног ланца (слика 3.5.2.), као и деформација и оштећење виљушке западача ланца (слика 3.5.3.).

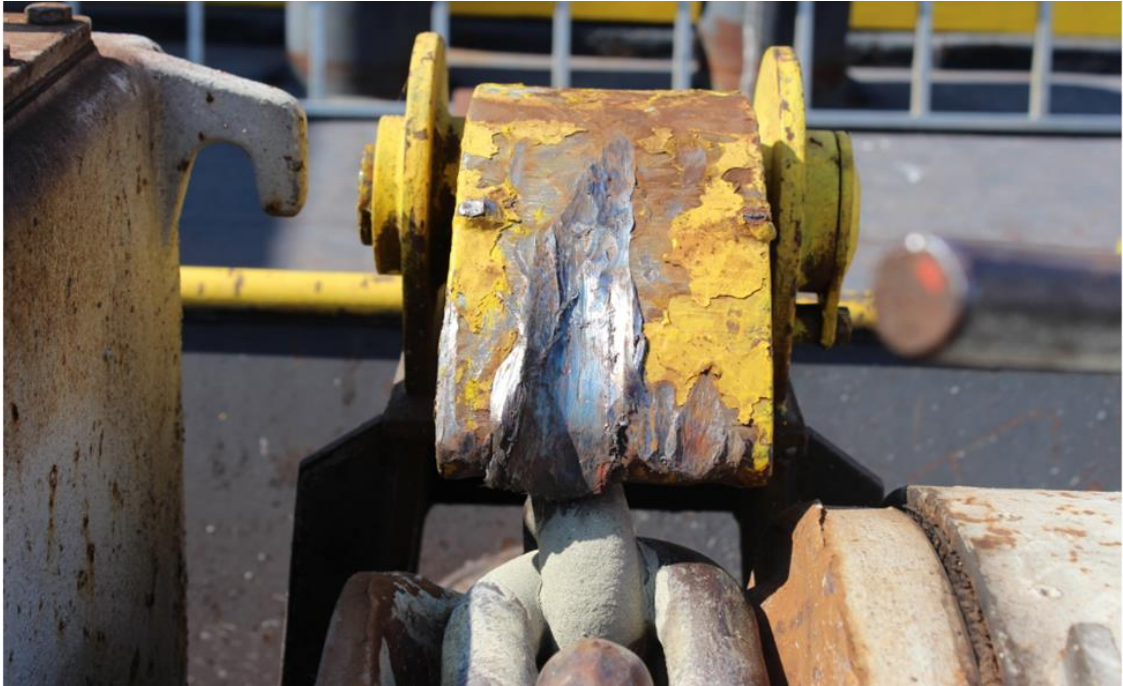
Слика 3.5.2. Оштећење западача (осигурач) сидреног ланца

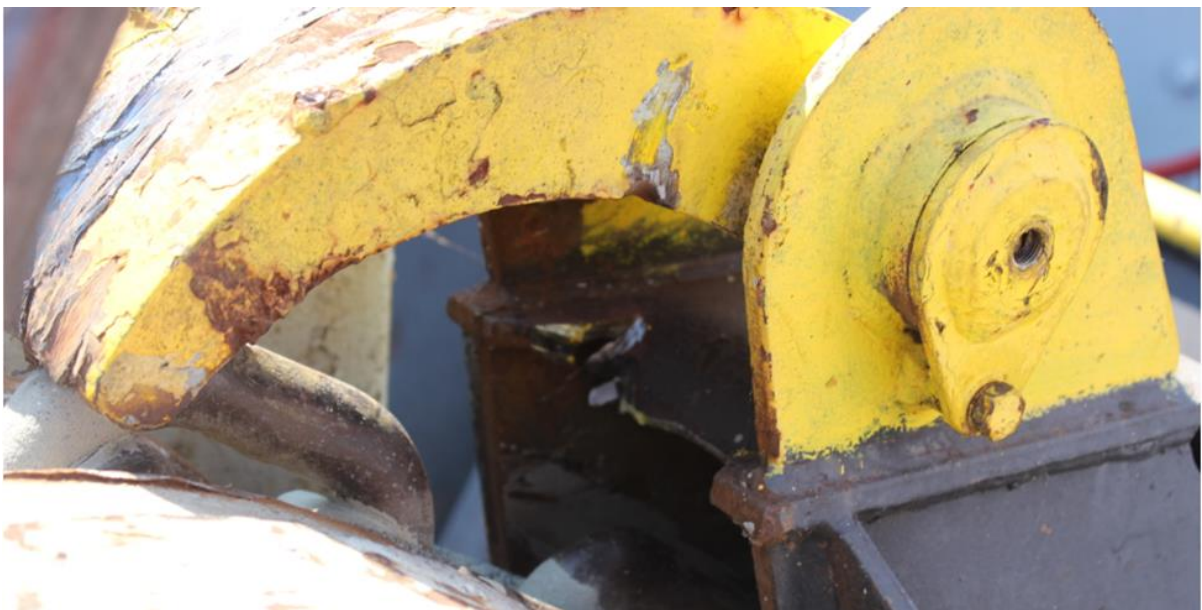
Слика 3.5.3. Деформација и оштећење виљушке западача ланца

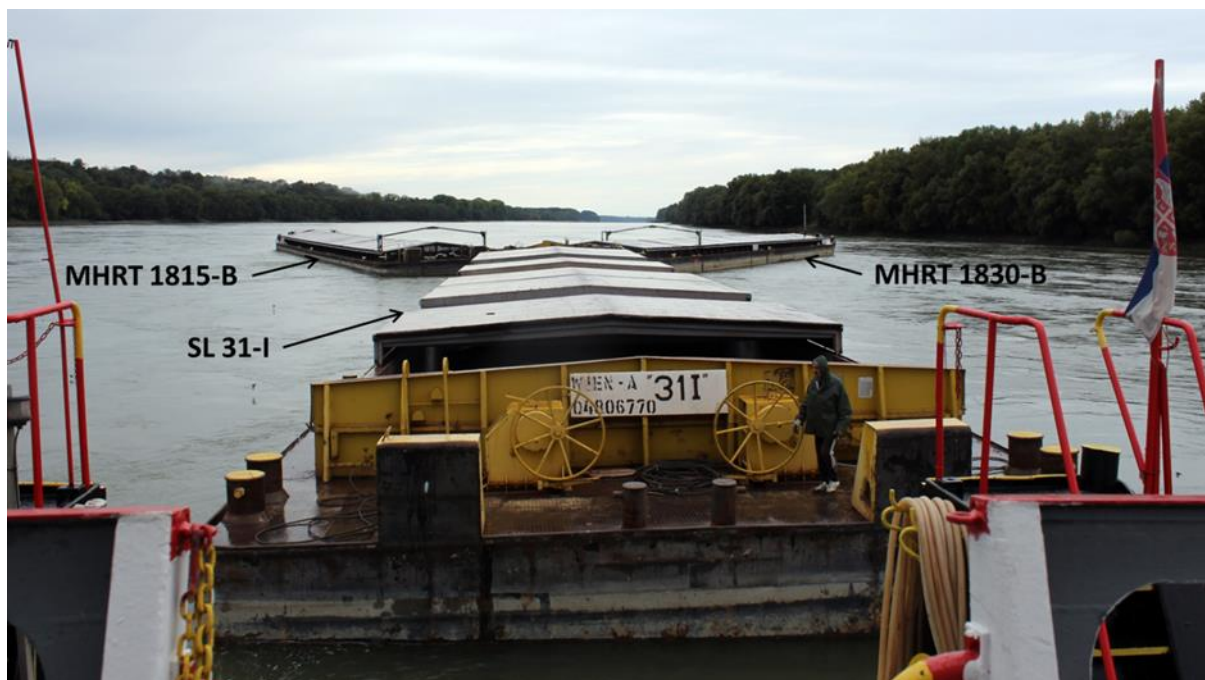
Приликом насукања теретног састава оштећене су три потиснице, и то: „SL 31 I“, „MHRT 1815-B“ и „MHRT 1830-B“. Том приликом уочено је да су оплате прве две потиснице пробијене и да је дошло до продора воде унутар трупа, док је оплата треће потиснице деформисана, али није дошло до пуцања.

На слици 3.6.1. приказан је положај оштећених потисница након растављања састава и евакуације осталих потисница.

Слика 3.6.1. Теретне потиснице које су оштећене услед контакта са стенама на дну

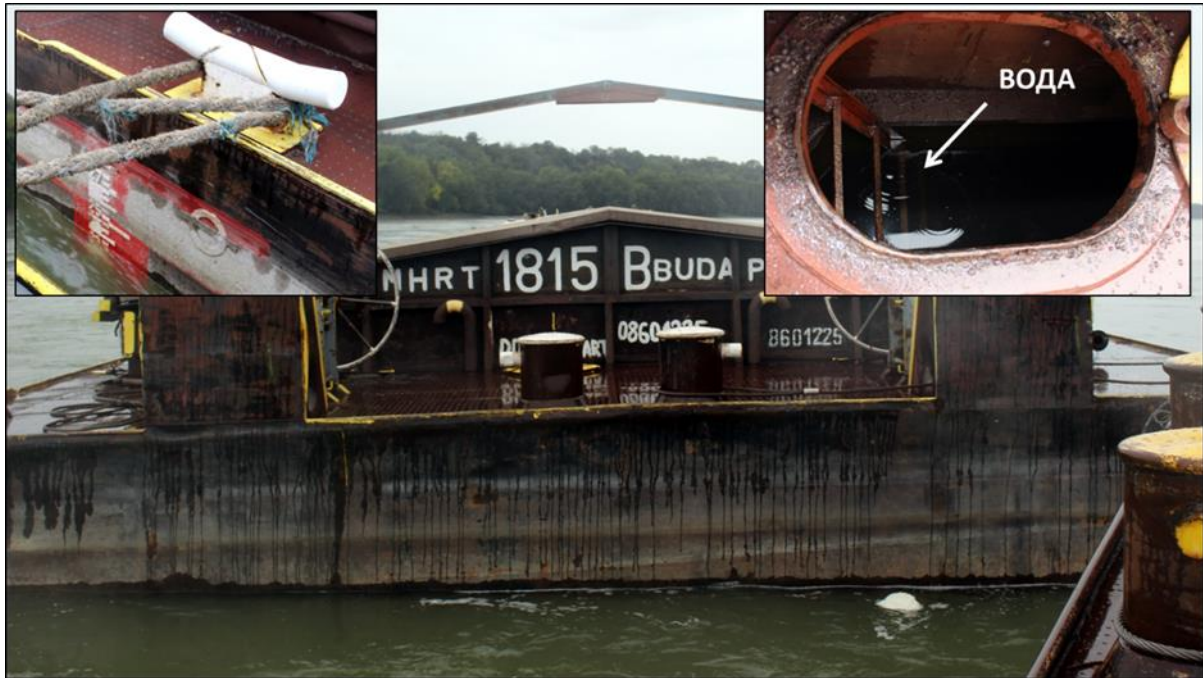
На слици 3.6.2. показана је потисница регистарске ознаке „MHRT 1815-B“ након насукања. Јасно се уочава да потисница има бочни нагиб – лева страна је више уронила. Ово се може закључити и на основу газне марке на левом боку потиснице која показује да је лева страна потиснице загазила нешто преко 2.3 m (горњи леви угао слике). На истој слици је показано и да је вода продрла у унутрашњост трупа, што упућује на то да је дошло до пробоја оплате.

Слика 3.6.2. Теретна потисница „MHRT 1815-В“ након насукања

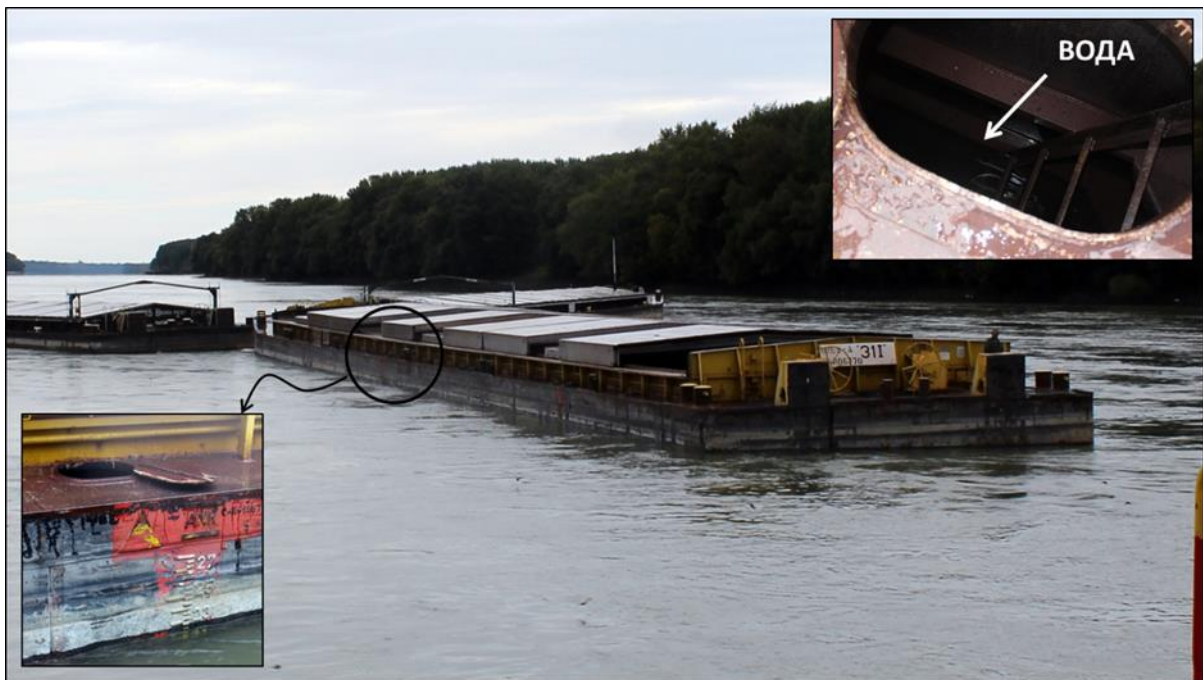
У сличном стању је и потисница регистарске ознаке „SL 31 I“, која је приказана на слици 3.6.3.

Слика 3.6.3. Теретна потисница „SL 31 I“ након насукања

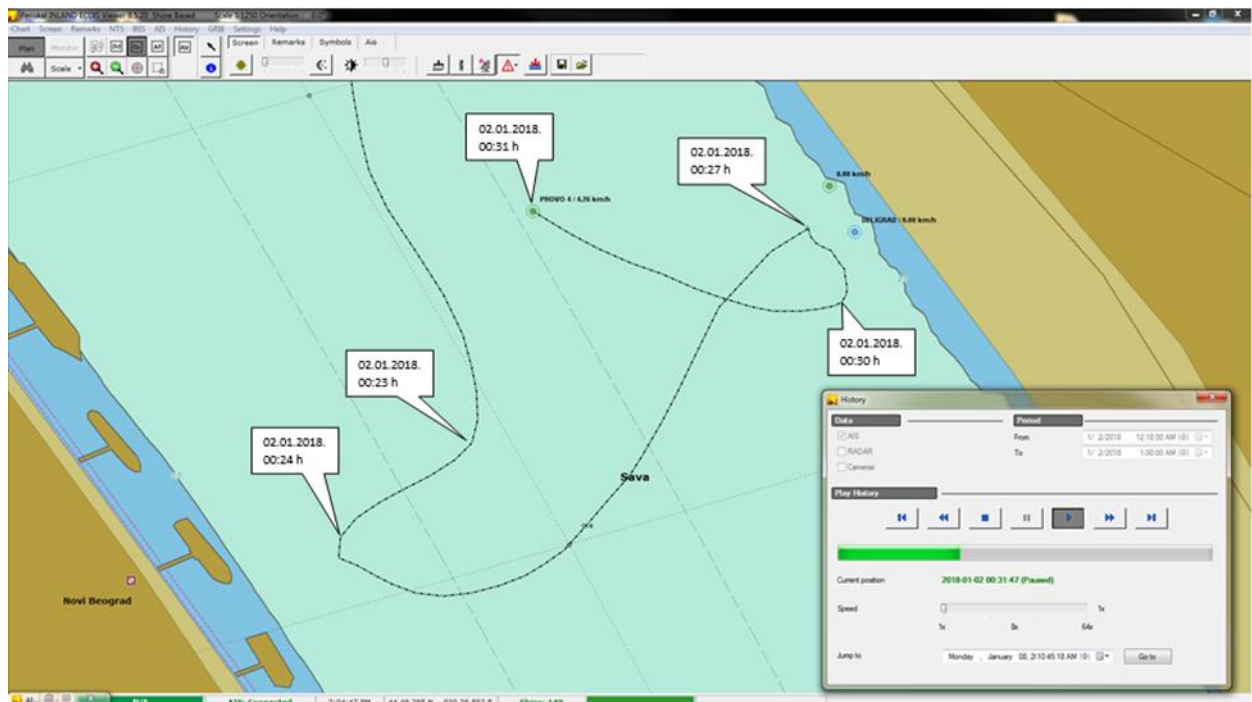
Слика 4.1.1.1. Трајекторија кретања (електронски запис РИС-а) са позицијама у тренутку удара потискиваног састава брода м/п „PROVO IV“ у плутајући објекат „HOTMESS“, с/т „DELIGRAD“ и п/б „ZLATNO SRCE“

Узимањем теретне потиснице регистарске ознаке „PZ-14901“ са сидришта на 1168 km + 400 m реке Дунав, према трајекторији кретања са електронског записа РИС-а (Речни информациони систем), заповедник је све време имао проблем са одржавањем курса пловидбе.

Упловљењем потискиваног састава у реку Саву, заповедник брода се нашао у новонасталој ситуацији, где се мењају елементи речног тока у виду смањења ширине попречног пресека речног корита и ширине коридора пловног пута. Обзиром на техничке проблеме са уређајем за крмарење, односно смањена брзина отклона пера крме на задате команде навигатора. Маневарска својства брода м/п „PROVO IV“ су била ограничавајућа, те у таквом стању бродом није било могуће безбедно управљати, што је довело до критичних позиција које су резултирале, ударима по пловилима: „HOTMESS“, с/т „DELIGRAD“ и п/б „ZLATNO SRCE“.

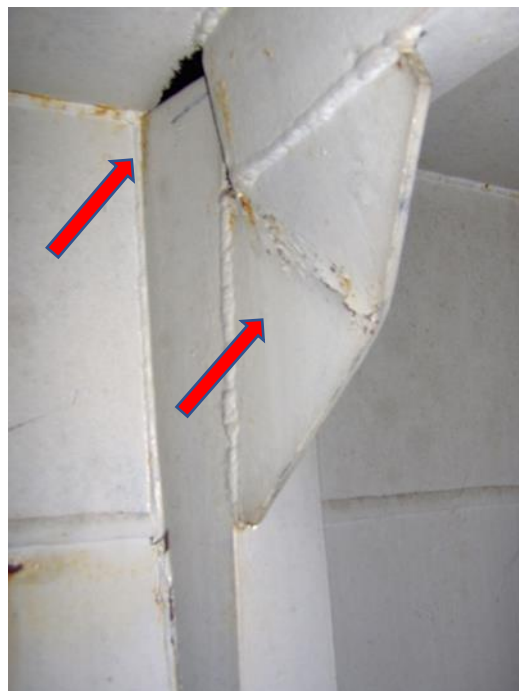
Слика 4.1.1.2. Деформација угаоног укрућења, веза бочног ребра и палубне провезе (означена стрелицама), с/т „DELIGRAD“

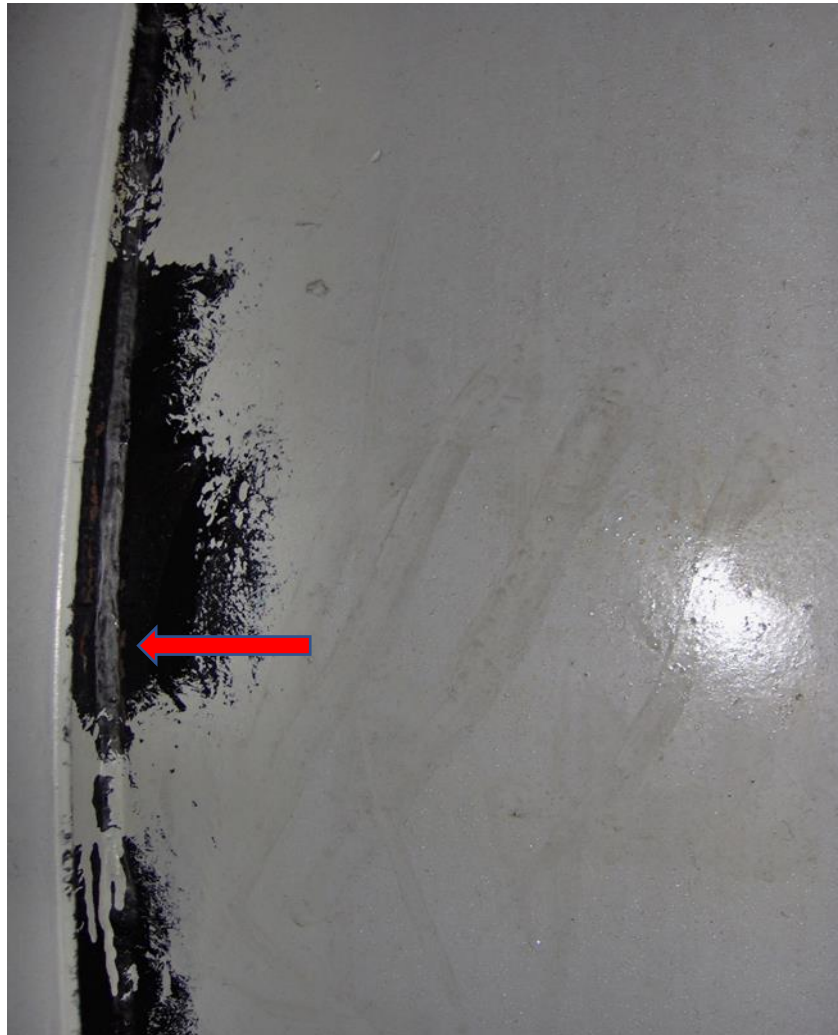
Слика 4.1.1.3. Деформација бочног ребра R175 (означена стрелицом), с/т „DELIGRAD“

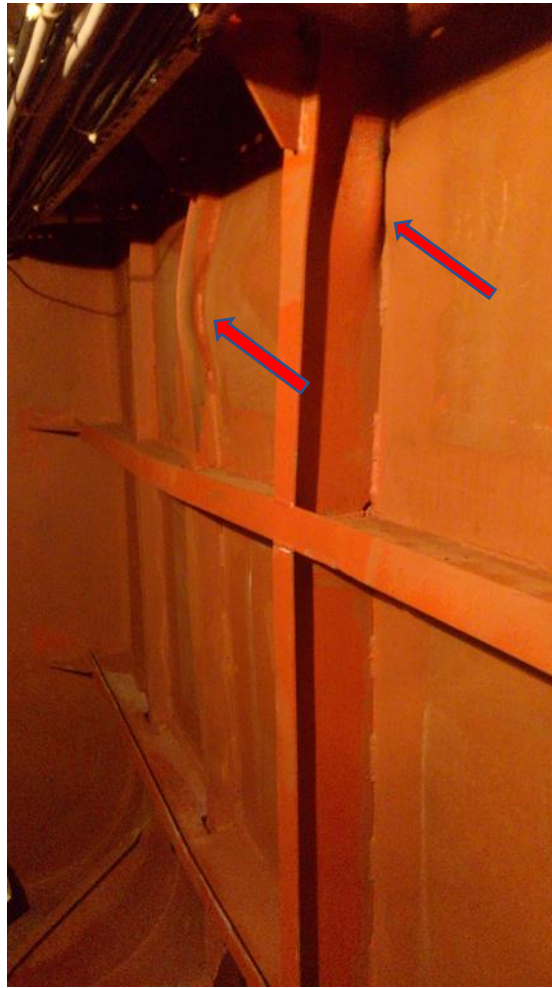
Слика 4.1.1.4. Деформације оплате, бочних ребара R26 и R27 и уздужне бочне провезе (означене стрелицама), п/б „ZLATNO SRCE“

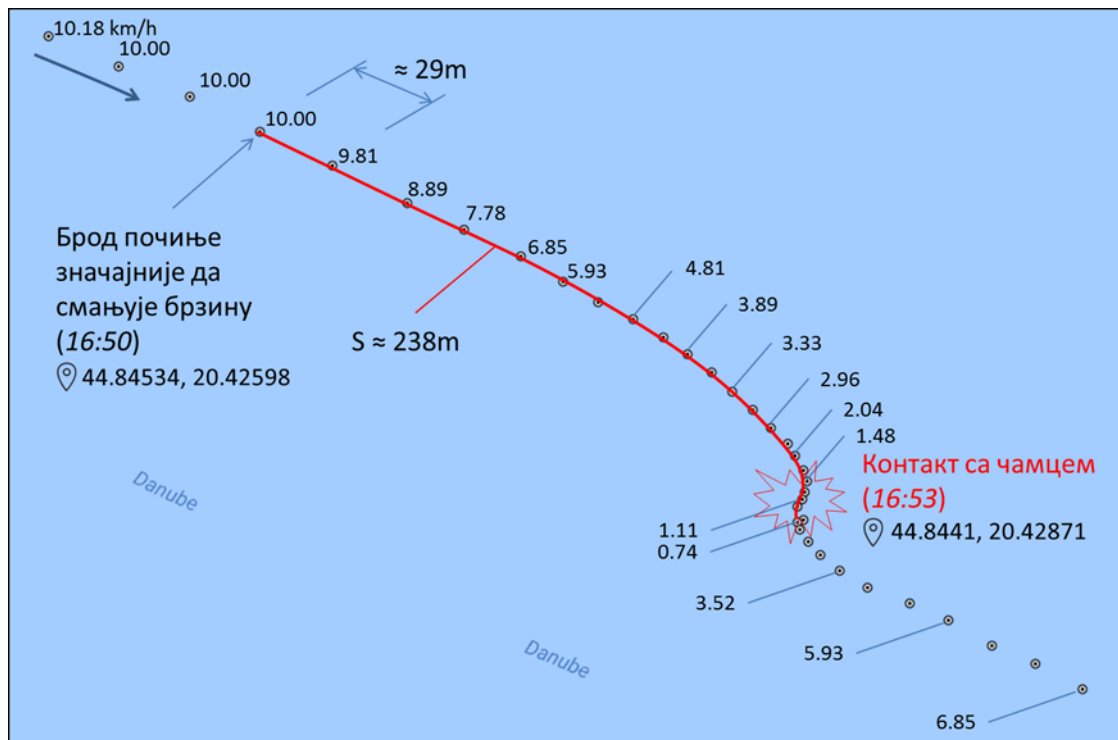
Слика 4.2.1.2. Трајекторија састава брода „SVETI NIKOLA“ и промена брзине у ужој зони пловидбене незгоде

У почетку заповедник смањује број обртаја пропелера што доводи до извесног смањења брзине, с тим да се угао курса не мења ($\sim 115^\circ$). Након тога пропелери су прекренути за вожњу крмом, уз постепено повећање оптерећења главних бродских мотора.

Зауставни пут бочног састава брода м/т „SVETI NIKOLA“ износио је око 238m (слика 4.2.1.2). Према томе, може се констатовати да брод м/т „SVETI NIKOLA“, када плови са две бочно повезане потиснице, у техничком смислу, задовољава прописани захтев који се односи на зауставни пут.

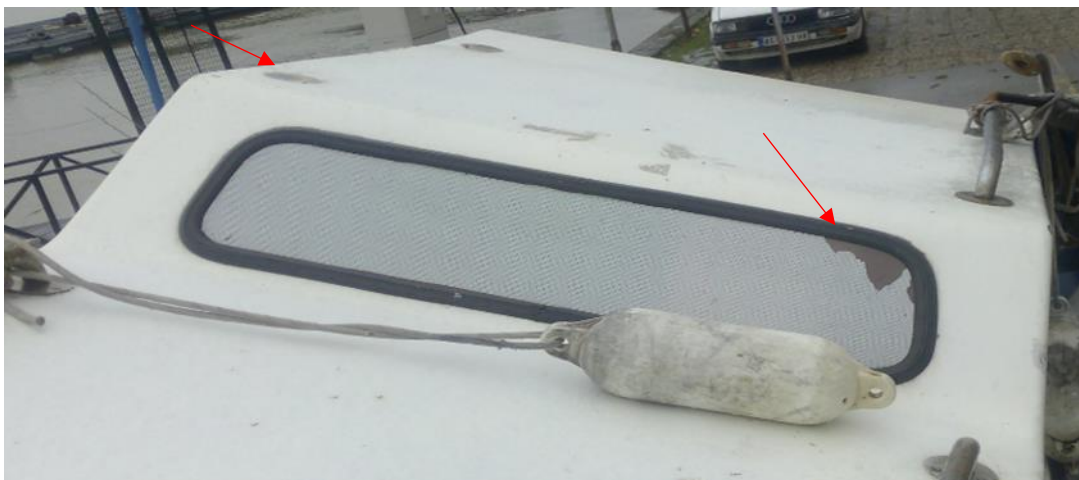
Визуелним прегледом моторног чамца „BG-968A“ уочен је траг контакта на десној бочној страни, у горњој зони вишег дела надградње. На десном боку трупа спао је гумени одбојник. Недостаје рукохват на десној страни крова надградње. На левом боку надградње нема стакла на два бочна прозора. Уочено је да на десном боку надградње и на прозорима улазних врата постоји залепљена фолија преко целе стаклене површине. Полумљена тенда са текељом – металном конструкцијом.

Слика 4.2.1.3. Позиција недостајућег рукохвата и оштећена залепљена фолија на стакленој површини на предњој страни чамца (означено стрелицама)

Визуелним прегледом надградње моторног чамца регистарске ознаке „BG-968A“ („LARA“), на прозорима је уочена фолија (која је матирала) која је залепљена преко целе стаклене површине прозора, значајно умањујући видно поље. Према томе, узимајући у обзир положај крмиларског места управљача моторног чамца, које се налази на клупи уз крмено зрцало, део позиције чамца ка прамцу са надградњом за управљача чамца представља сектор хоризонталног и вертикалног видног поља без адекватне видљивости.

На основу Правила за градњу чамца, део 16 (из 1994. године), у глави 4, члану 4.6, тачки 4.6.3. који се односи на прозоре, у подтачки 4.6.3.1. на месту крмилара није допуштено

употребљавати обојено стакло нити материјале које се могу лако површински оштетити, осим ако се при лошој видљивости гледа преко тог прозора.

БП_01/18 У циљу повећања безбедности пловидбе чамаца са кабином на моторни погон, намењених за спорт и рекреацију, препоручује се да приликом вршења основног, редовног и ванредног прегледа комисија за преглед чамаца посебно обрати пажњу:

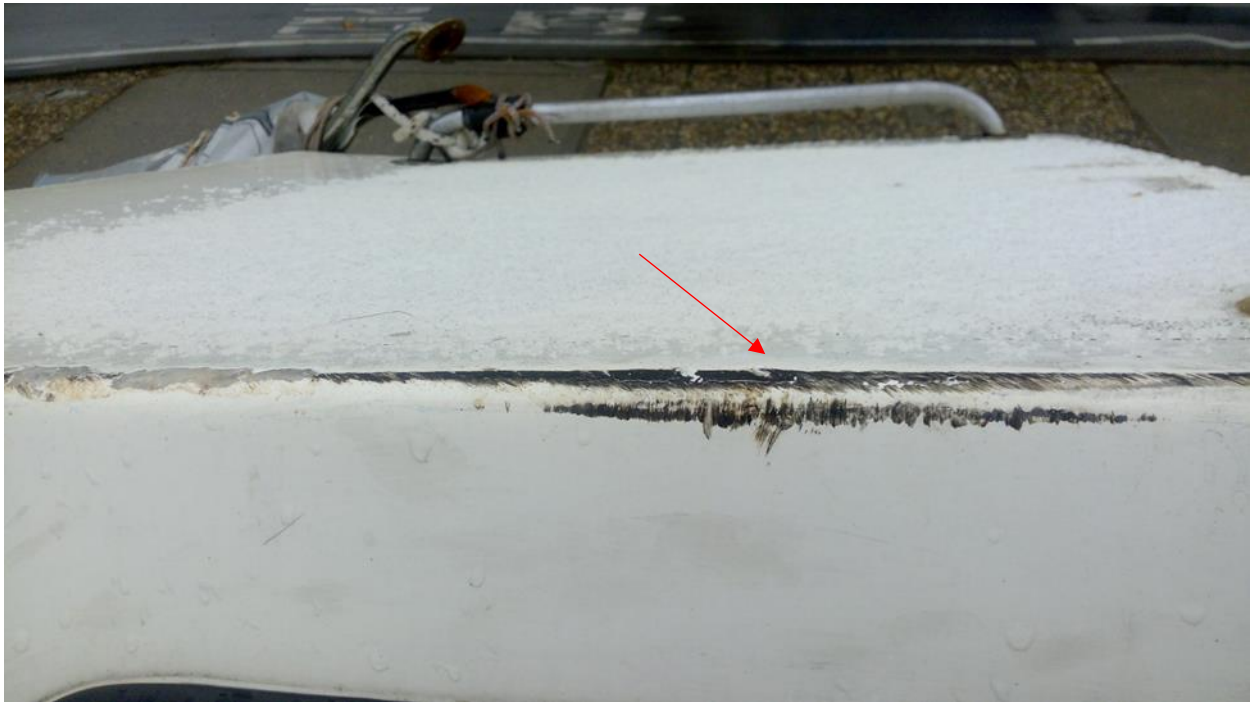
Слика 4.2.1.4. Траг контакта на десној бочној страни у горњој зони вишег дела надградње (означено стрелицом)
