Број: ВДС-04/2018

Датум: 03. септембар 2019. године

## КОНАЧАН ИЗВЕШТАЈ О ИСТРАЗИ ПЛОВИДБЕНЕ НЕЗГОДЕ У УНУТРАШЊОЈ ПЛОВИДБИ

Име пловила:	„GAGRA“
Врста пловила:	Моторни тегљач
Регистарски број:	311
ЕНИ број:	42000068
Година градње:	1968. године
Власник/бродар:	УДП, Измаил
Место пловидбене незгоде:	река Дунав 1111 km
Датум пловидбене незгоде:	03.09.2018. године
Време пловидбене незгоде:	око 10:30

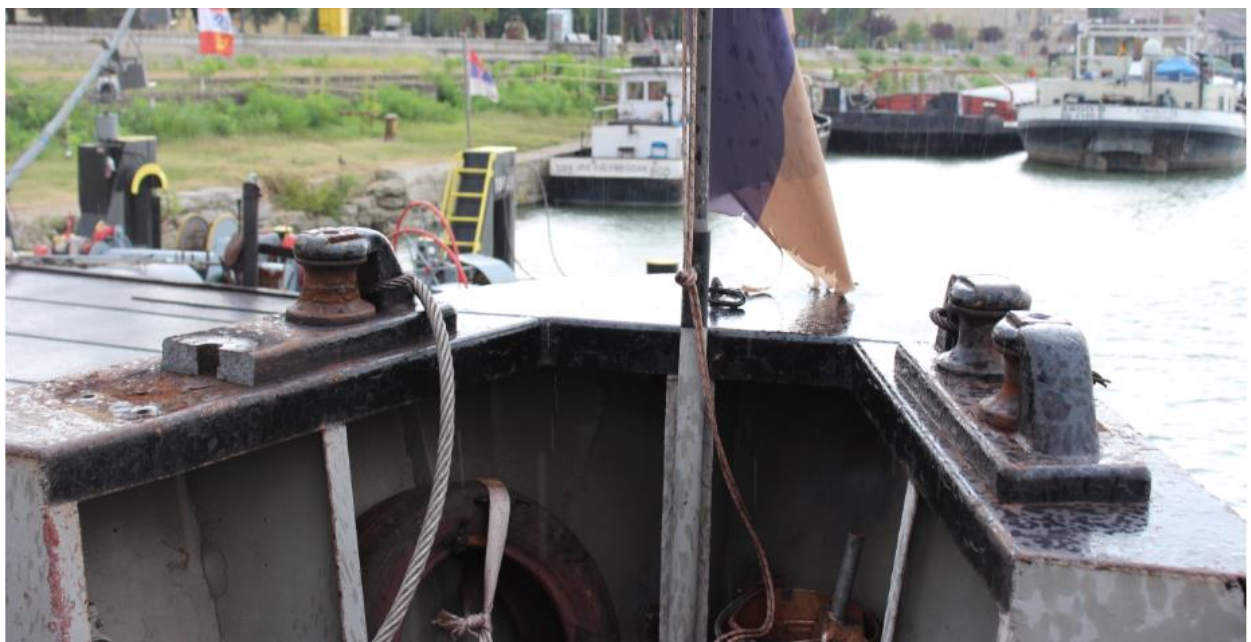
Приликом увиђаја истражитељски тим је визуелним прегледом констатовао да осим оштећења леве прамчане зеваче на броду – моторном тегљачу „GAGRA“ нема.

Слика 2.1.1.1. Оштећена лева прамчана зевача на броду м/т „GAGRA“

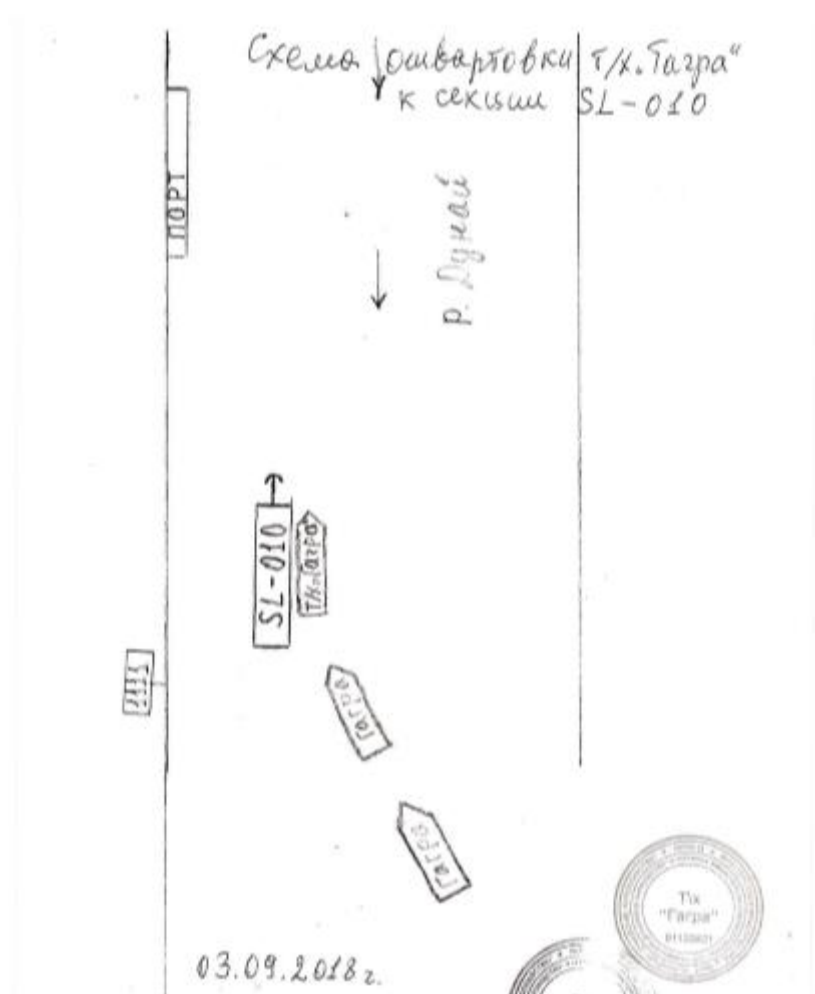
Слика 4.1. Скица из Рапорта о пловидбеној незгоди заповедника брода „GAGRA“

При маневру приласка прамчаног дела брода према скици пристајања (слика 4.1. на страни 10) уз бок потиснице „SL-010“, на растојању од око 1,5 m са брода на упорну тачку (битва) потиснице дато је прамчано бродско челично уже на спринг, скица (слика 4.2. на страни 11). Након датог првог ужета на прамцу, дато је са брода везивно челично прамчано уже преко леве прамчане уводнице (зевача са покретним ваљцима) на упорну тачку потиснице. Везивно бродско челично уже ( $\varnothing 22$  mm) је намотано на прамчано електрично притезно витло (слика 5.1. на страни 14), поред витла је према скици (слика 4.3. на страни 12) био бродски боцман. Према Рапорту заповедника у наставку маневра током слагања – приближавања крменог дела брода услед деловања сложених динамичких сила приликом затезања бродског челичног ужета ( $\varnothing 22$  mm) на покретни ваљак уводнице, а самим тиме и на целу уводницу долази до кидања дела тела уводнице са покретним ваљком, које је одлетело великом брзином у правцу члана посаде машинисте – морнара и наноси му смртну повреду у пределу врата.

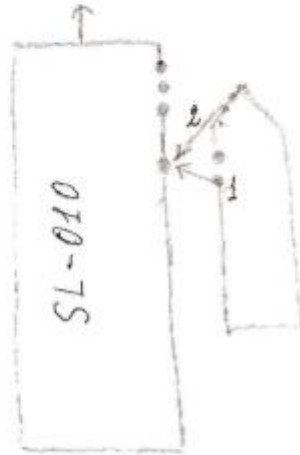
- Уз дату скицу (слика 4.2, страна 11) на којој се види којим редоследом је брод повезан бродским челичним ужадима у приложеном тексту се види да је прво дато прамчано бродско челично уже – спринг, када се прамац брода од потиснице (барже) налазио на растојању од 1,5 m, а крмени део брода од потиснице на око 7 m. Након тога дато је бочно везивно челично уже кроз прамчану уводницу, у временском периоду док су главни мотори неусклађено радили, дошло је до мањег трзаја и притом се одвалио део уводнице.

1. Первим был подан продолког трос, швартовног, растојане од бака до SL-010 било растојане 1,5 метра, корма находила се на растојану од SL-010 метрова 7 (седам)
2. Вторим был подан прижилиной трос через килеву планку, при подгонке кормы судна к SL-010, работај машини враздори произошл небольшой рывок, при этом оборвало часть килевой планки.

Слика 4.2. Скица из Рапорта о пловидбеној незгоди заповедника брода „GAGRA“

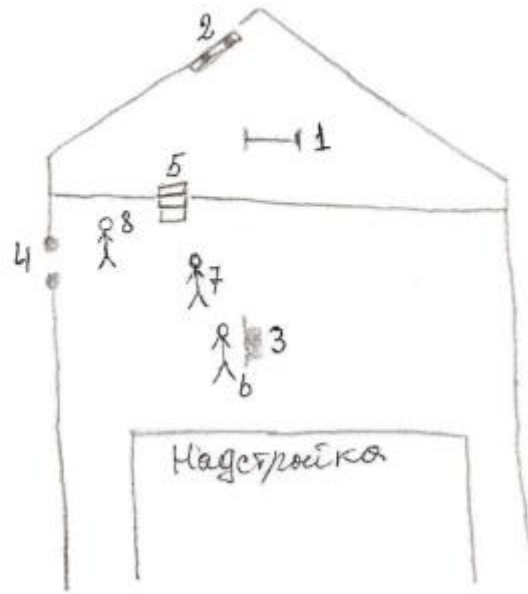
- На основу Рапорта боцмана брода м/т „GAGRA“ који је према датој скици (слика 4.3, страна 12) био уз притезно витло (позиција 3), приликом повезивања на потисницу регистарске ознаке „SL-010“, скипер који је према датој скици (слика 4.3, страна 12) био на позицији 8, дао је на битву (упорну тачку) наведене потиснице прамчано бродско челично уже, а затим је машиниста – морнар (позиција 7) према датој скици (слика 4.3, страна 12), дао – набацио на битву (упорну тачку) потиснице (барже) челично бродско везивно уже. За време приближавања – слагања крме брода ка потисници, откинула се лева уводница са витлом (ваљком) кроз коју је било провучено челично бродско уже, те је откинути део ударио и смртно ранио машинисту – морнара.

Слика 4.3. Скица из Репорта о пловидбеној незгоди заповедника брода „GAGRA“

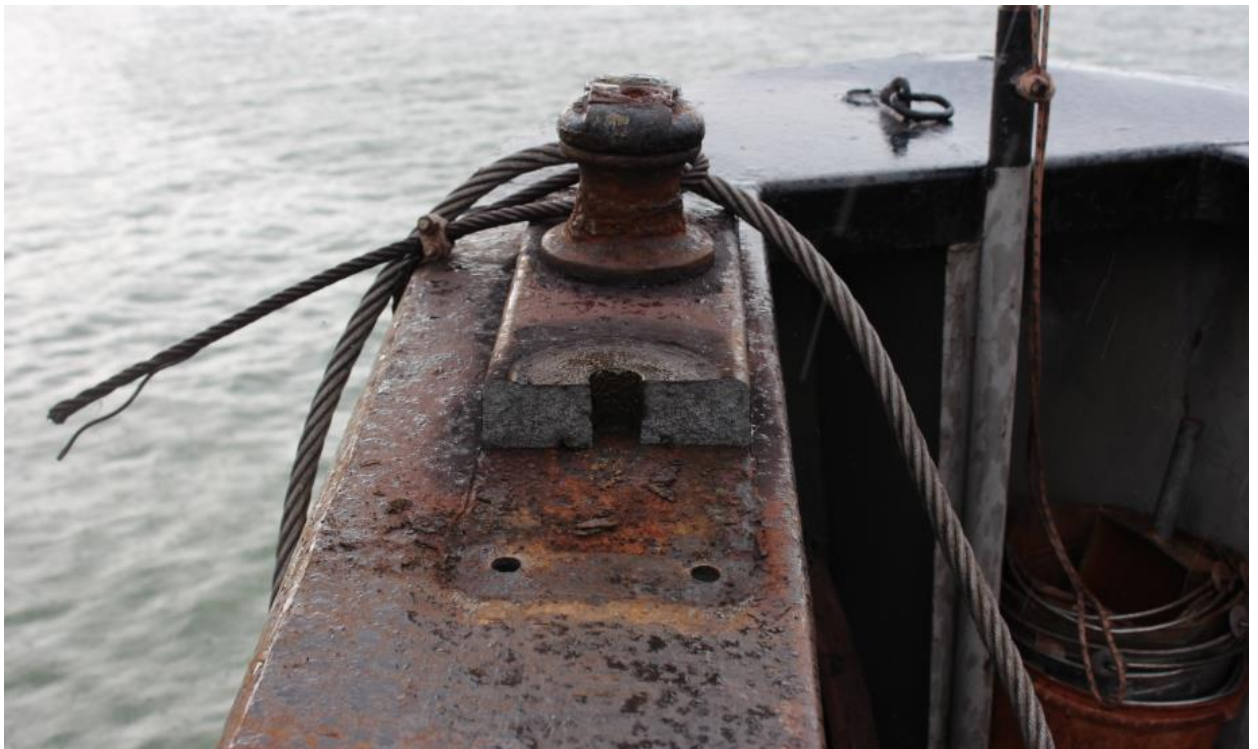
Не постоје подаци о прилагођавању зеваче привезним ужадима повећане прекидне силе.

Слика 5.3. Оштећена зевача на левом прамчаном боку таласњаче брода м/т „GAGRA“

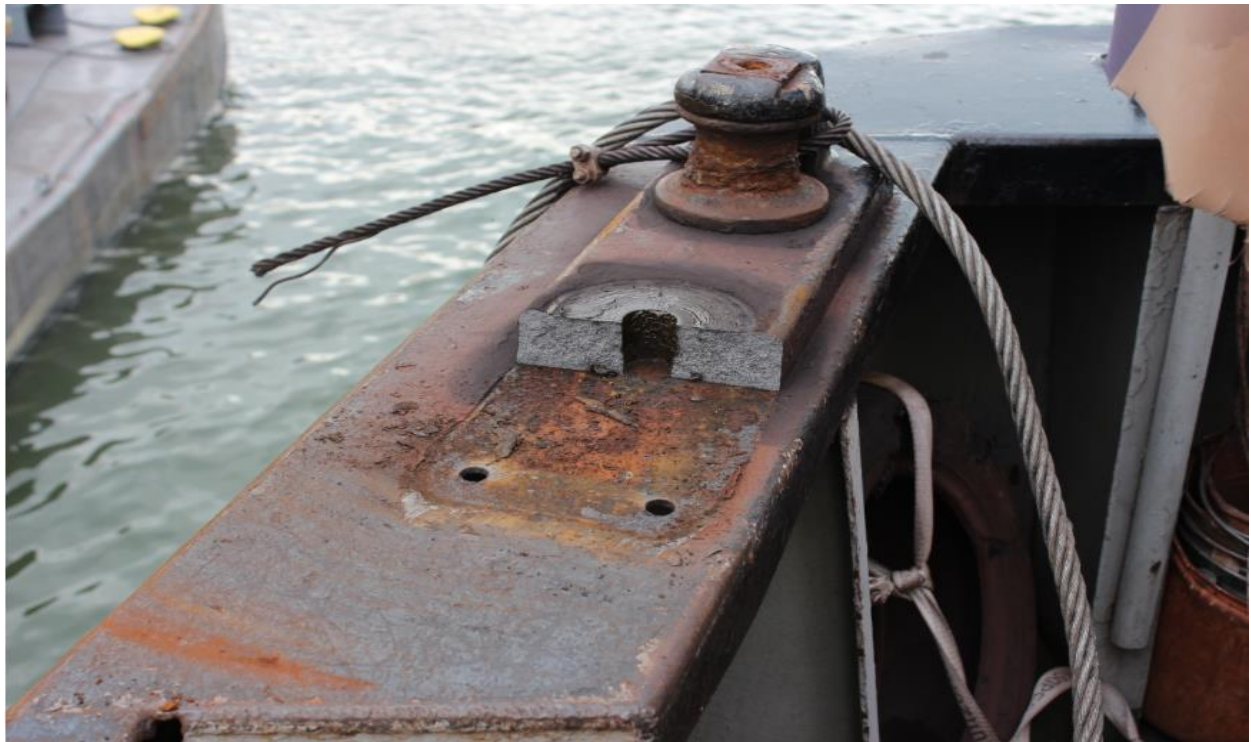
- Истрошења уздужних ивица тела зеваче санирана су наваривањем. Ово истрошење је последица клизања привезног ужета по телу зеваче.
- Истрошења ваљака зевача санирана су наваривањем. Ово истрошење је последица клизања привезног ужета по ваљку. Клизање ужета по ваљку јавља се у случају немогућности обртања ваљка око осовинице.

Истрошење тела зеваче испод ваљка је последица сталног контакта ваљка и тела зеваче. Прегледом доступних делова оштећене зеваче, није уочено постојање аксијалног лежишта између ваљка и тела зеваче.

Не постоји могућност правилног подмазивања осовиница ваљака зеваче. Нису уочене мазалице, или прикључци за мазалице.

Недостаци уочени на оштећеној левој прамчаној зевачи, уочени су и на неоштећеној десној прамчаној зевачи. Уочени недостаци виде се на сликама 5.4. и 5.5. на страни 18.

Слика 5.4. Оштећени део леве прамчане зеваче са покретним ваљком и челичним ужетом  $\text{Ø} 22 \text{ mm}$  на броду м/т „GAGRA“

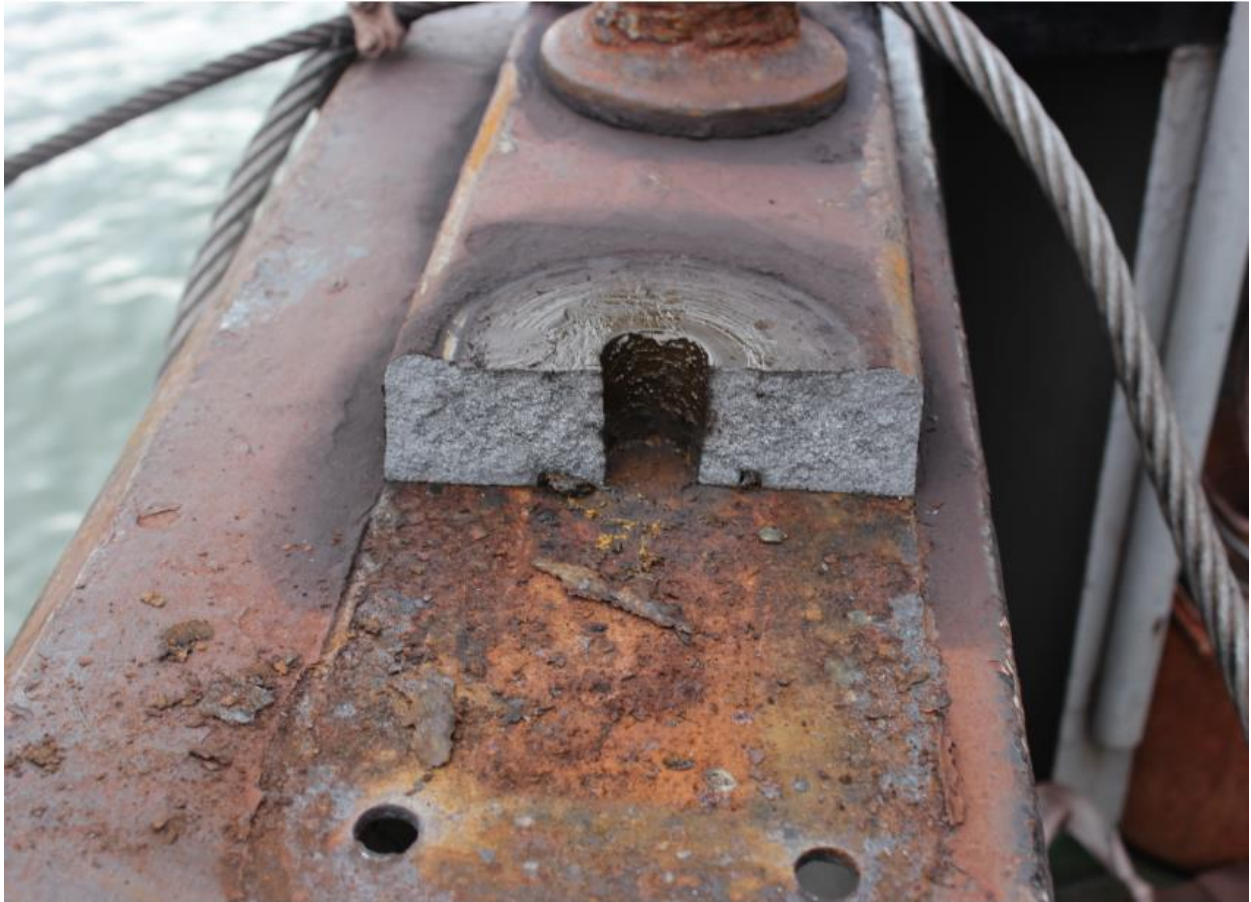
Слика 5.5. Попречни прелом тела леве прамчане зеваче на броду м/т „GAGRA“

Поред уочених недостатака, конструктивно решење којим је отвор у телу зеваче уједно и главчина осовинице ваљка, је узрок концентрације напона у зони отвора.

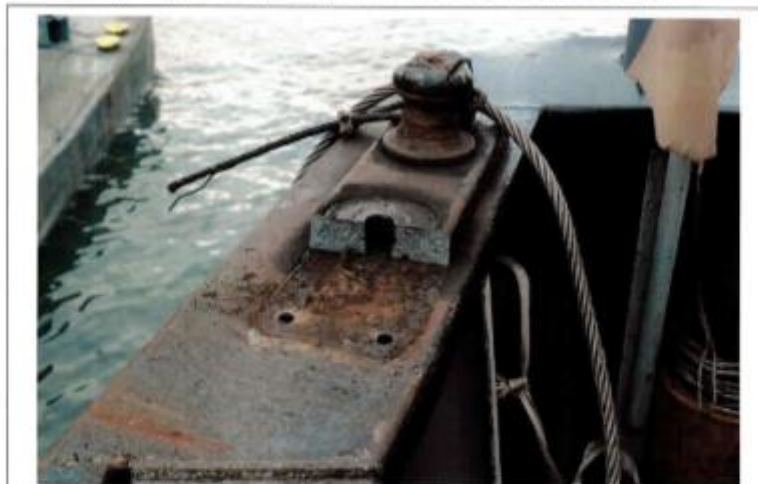
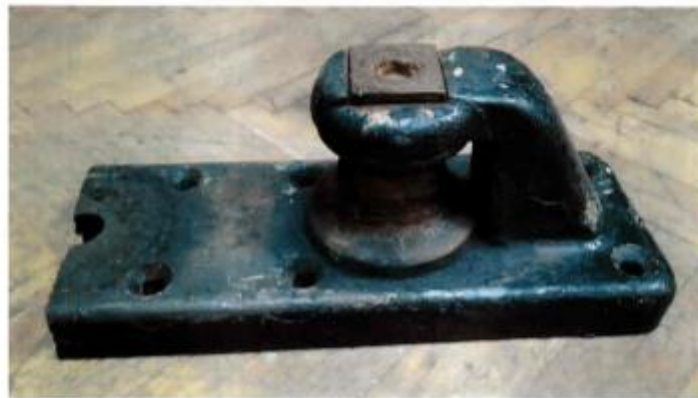
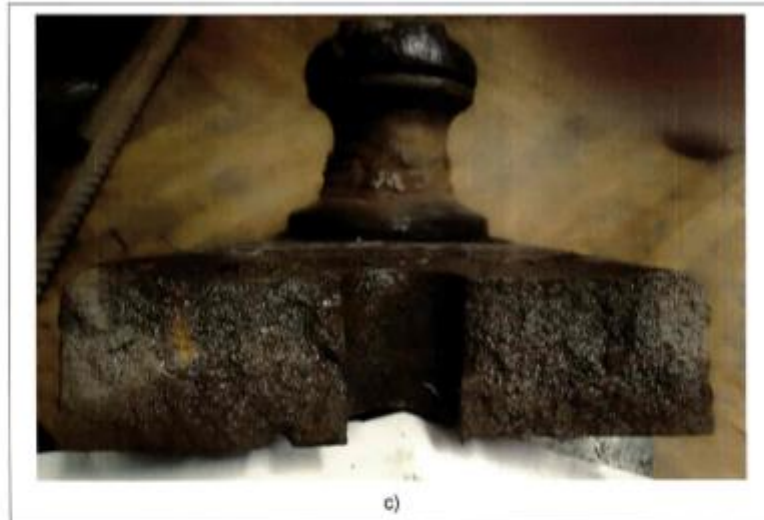
**Slika 1.** a) Slika polomljenog tela zevače dostavljena od strane Naručioca. b) Deo polomljenog tela zevače dostavljen u laboratoriju "IMS" na ispitivanje. c) Prelomna površina polomljenog tela zevače sa slike b).

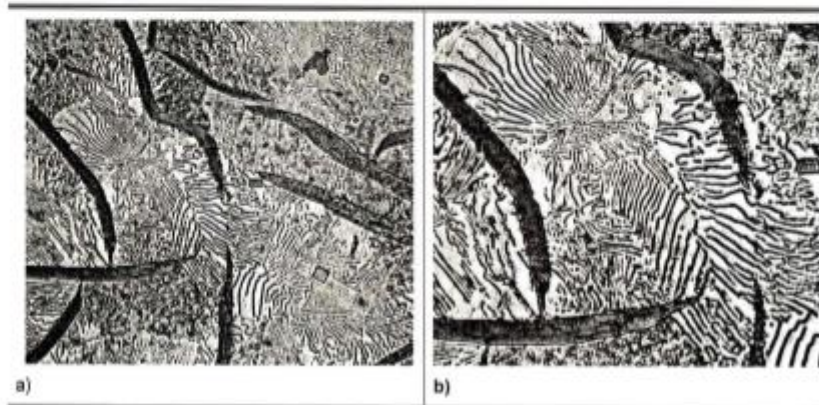
Slika 3.

Mikrostruktura ispitnog uzorka tela zevače.

Rezultat ispitivanja: Grafitne čestice oblika I, rasporeda A u osnovi sivog liva prema SRPS EN ISO 945-1/2018.

- Mikrostruktura ispitivanog uzorka tela zevače prikazana je na slici 3: Grafitne čestice oblika I, rasporeda A u osnovi sivog liva prema SRPS EN ISO 945-1/2018.

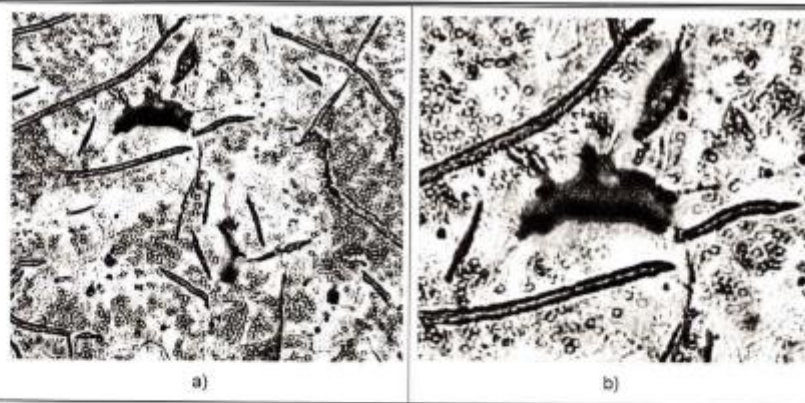
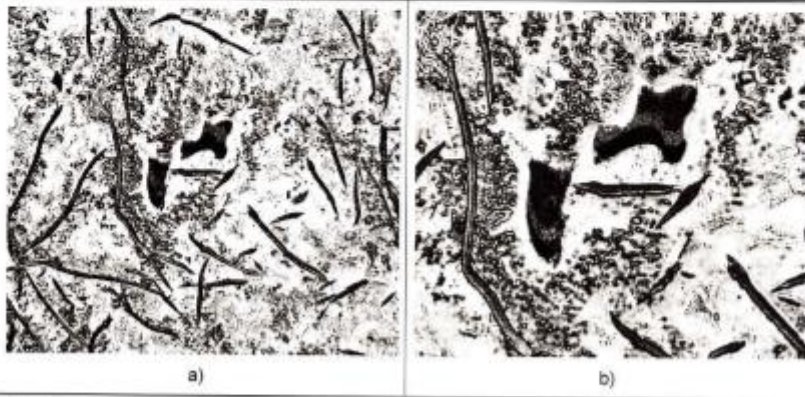
**Slika 4.**  
Mikrostruktura ispitnog uzorka tela zevače.  
Povećanje: a) 100x; b) 200x.  
Rezultat ispitivanja: Poroznost.

**Slika 5.**  
Mikrostruktura ispitnog uzorka tela zevače.  
Povećanje: a) 100x; b) 200x.  
Rezultat ispitivanja: Poroznost.

- Poroznost prisutna u mikrostrukturi ispitnog uzorka tela zevače prikazana je na slikama 4 i 5.
- Stedit prisutan u mikrostrukturi ispitnog uzorka tela zevače prikazan je na slikama 6 i 8.

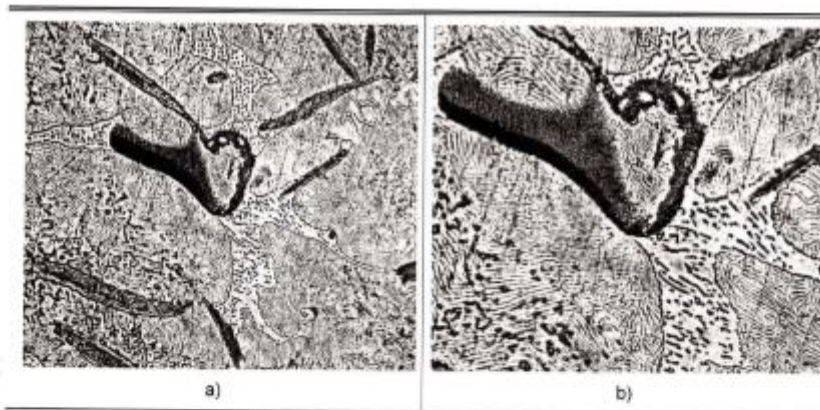
**Slika 6.**  
Mikrostruktura ispitnog uzorka tela zevače.  
Povećanje: a) 200x; b) 500x.  
Rezultat ispitivanja: Stedit.

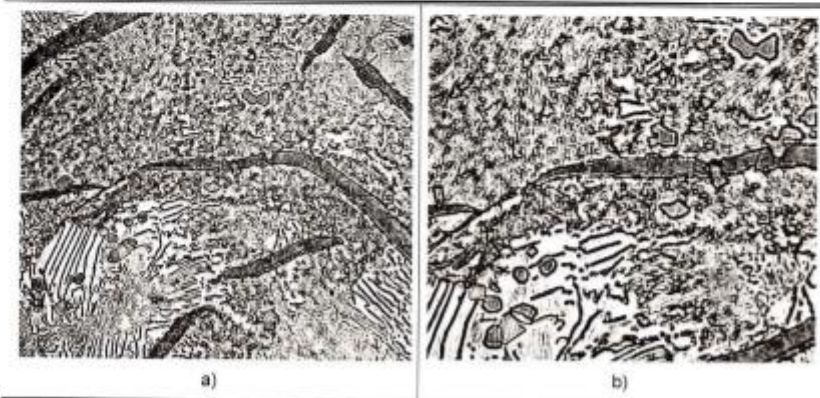
**Slika 7.**  
Mikrostruktura ispitnog uzorka tela zevače.  
Povećanje: a) 100x; b) 200x.  
Rezultat ispitivanja: Nemetalni uključci mangan-sulfida.

- Nemetalni uključci mangan-sulfida prisutni u mikrostrukturi ispitnog uzorka tela zevače prikazani su na slici 7.
- Koroziona prslina koja kreće sa površine loma ispitnog uzorka tela zevače prikazana je na slici 9a). Deo iste prsline pri većem povećanju prikazan je na slici 9b).

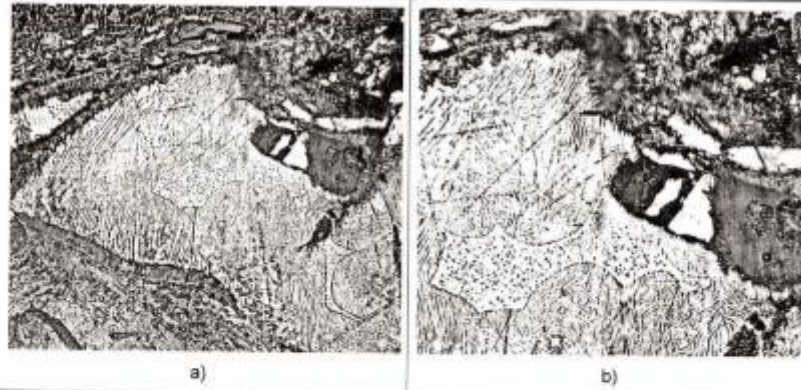
**Slika 8.**

Mikrostruktura površine loma tela zevače. (Površina loma – vrh slike)

Rezultat ispitivanja: Stedit.

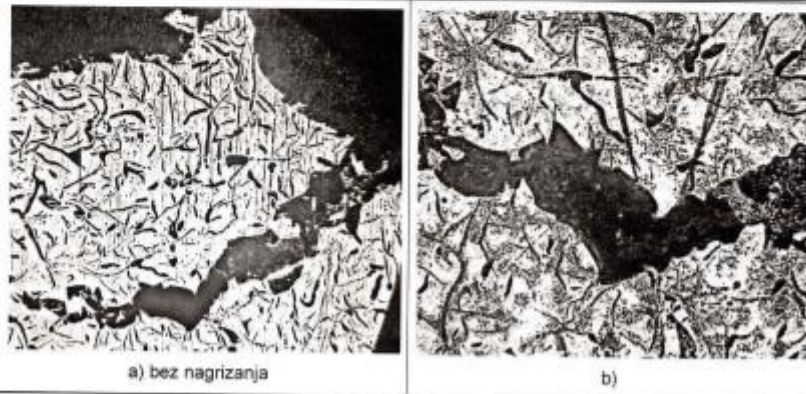
**Slika 9.**

Podpovršinska oblast loma. (Površina loma – vrh slike (levo))

Rezultat ispitivanja: a) Koroziona prslina koja kreće sa površine loma. b) Deo prsline pri većem povećanju.

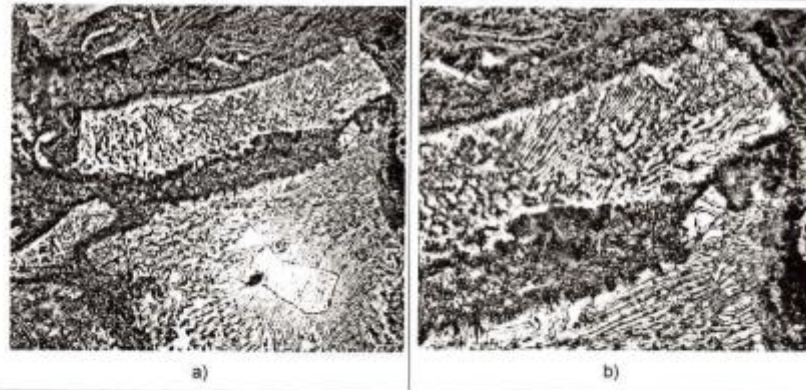
Slika 10.

Mikrostruktura tela zevače ispod površine loma zahvaćena korozijom. (Površina loma – vrh slike)  
Povećanje: a) 200x; b) 500x.

Rezultat ispitivanja: Grafitna korozija.

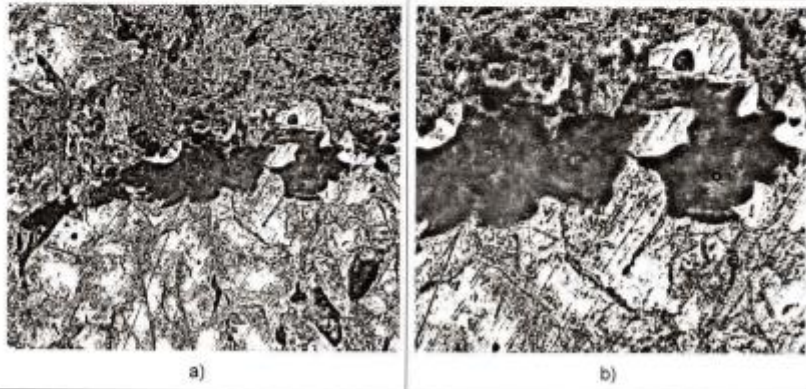
Slika 11.

Mikrostruktura tela zevače ispod površine loma zahvaćena korozijom. (Površina loma – vrh slike)  
Povećanje: a) 200x; b) 500x.

Rezultat ispitivanja: Grafitna korozija.

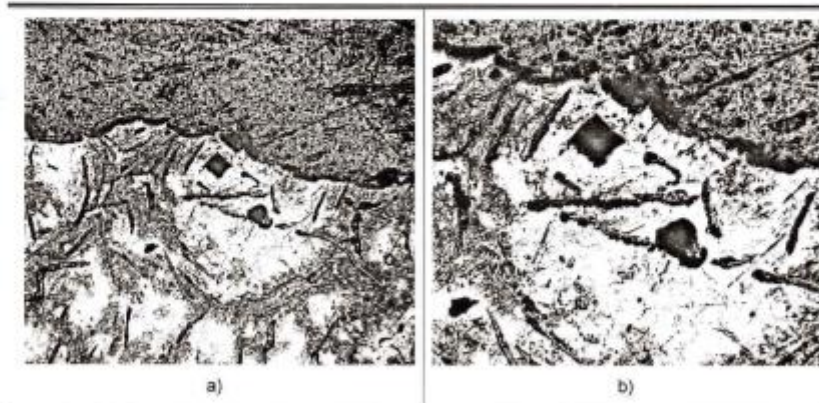
**Slika 12.**

Mesto merenja tvrdoće: neposredno ispod površine loma u oblasti svetle zone u osnovi mikrostrukture sivog liva.

Rezultat ispitivanja tvrdoće: 276 HV1.

- 276 HV1 neposredno ispod površine loma u oblasti svetle zone u osnovi mikrostrukture sivog liva, slika 12;
  - 88,2 HV1 neposredno ispod površine loma na mestu zahvaćenom grafitnom korozijom, slika 13;

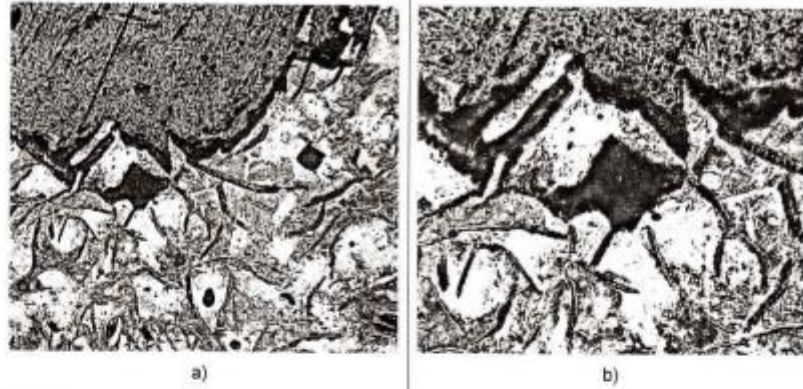
**Slika 13.**

Утицај графитне корозије на пад механичких карактеристика одливка тела зеваче, у пресеку лома и зони уз пресек лома, приказан је драстичном променом измерене тврдоће на местима приказаним на сликама 12-15, стране 34-35.

Измерена тврдоћа основног материјала је 276 HV1, а у зонама захваћеним графитном корозијом је од 88,2 HV1 до 98,8 HV1. Однос тврдоће по Бринелу (НВ) и Викерсу (НВ)  $NB = 0,96 \times HV$  примењује се за  $NB < 500$ .

Mesto merenja tvrdoće: neposredno ispod površine loma.

Rezultat ispitivanja tvrdoće: a) 88,2 HV1 otisak levo na mestu zahvaćenom grafitnom korozijom; 276 HV1 otisak desno u oblasti svetle zone u osnovi mikrostrukture sivog liva; b) otisak levo sa slike a)/88,2 HV1 pri većem povećanju.

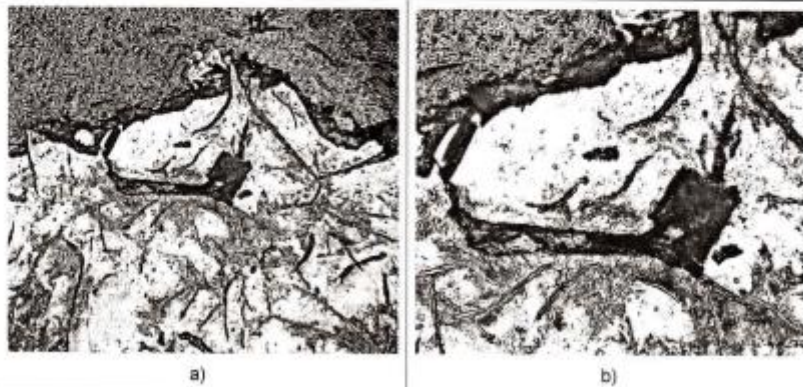
**Slika 14.**

Mesto merenja tvrdoće: neposredno ispod površine loma na mestu zahvaćenom grafitnom korozijom.

Rezultat ispitivanja tvrdoće: 98,8 HV1.

- 98,8 HV1 neposredno ispod površine loma na mestu zahvaćenom grafitnom korozijom, slika 14;
  - 94,4 HV1 unutrašnjost materijala (~4 mm ispod površine loma) na mestu zahvaćenom grafitnom korozijom, slika 15.

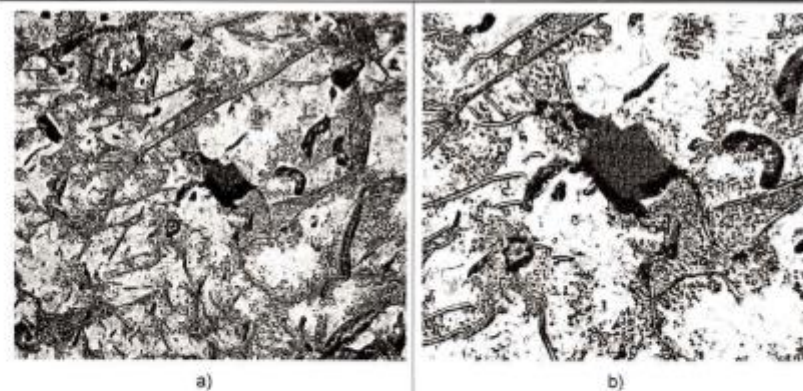
**Slika 15.**

Mesto merenja tvrdoće: unutrašnjost materijala (~4 mm ispod površine loma) na mestu zahvaćenom grafitnom korozijom.
