Број: ВДС-05/2018

КОНАЧАН ИЗВЕШТАЈ О ИСТРАЗИ ПЛОВИДБЕНЕ НЕЗГОДЕ У УНУТРАШЊОЈ ПЛОВИДБИ

Име пловила:	„LINZ“
Врста пловила:	Моторни потискивач
Регистарски број:	951
ЕНИ број:	04803620
Година градње:	1968. године
Бродар:	Helogistics Asset Leasing Kft.
Место пловидбене незгоде:	Београд, река Дунав 1164 km
Датум пловидбене незгоде:	18.09.2018. године
Време пловидбене незгоде:	око 09:00

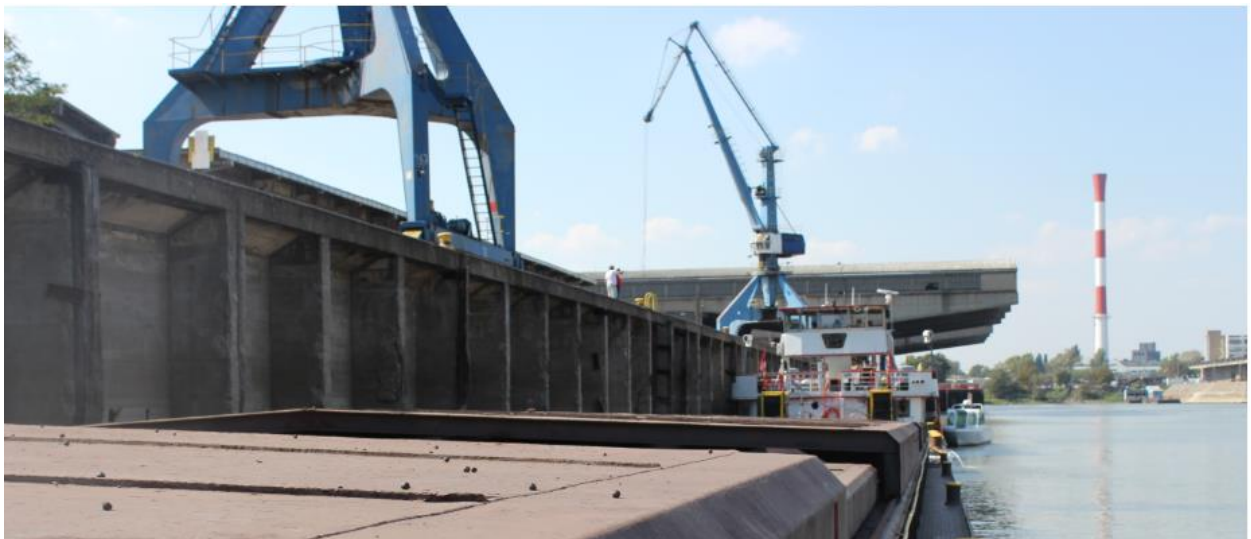
Слика 2.1. Оштећена теретна потисница „SL 23001“ и м/п „LINZ“, извезани уз вертикалну оперативну обалу у Луци Београд

Приликом увиђаја истражитељски тим је визуелним прегледом констатовао пробој оплате дна уз централну уздужну везу (кобилица), те пробој прамчане непропусне преграде товарног простора (суви непропусни простор иза колизионе – сударне коморе). Пробој је такве величине да две моторне пумпе свака капацитета 1.100 l/min, нису могле да савладају доток воде унутар трупа потиснице.

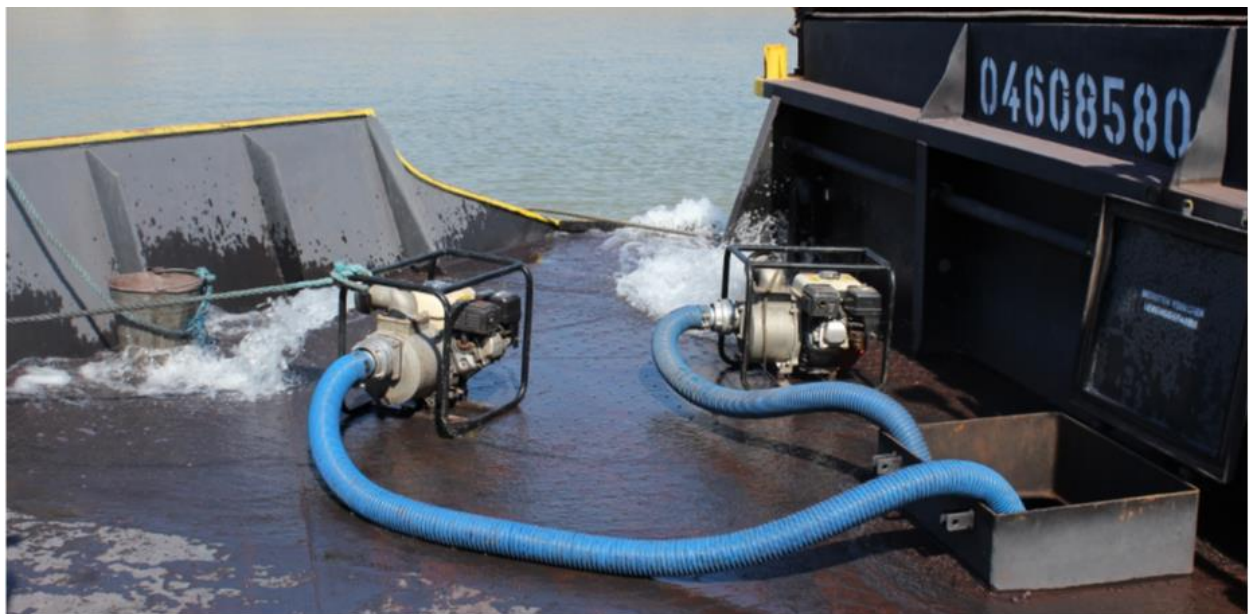
Приликом увиђаја истражитељски тим је визуелним прегледом констатовао пробој оплате дна уз централну уздужну везу (кобилица), те пробој прамчане непропусне преграде товарног простора (суви непропусни простор иза колизионе – сударне коморе). Пробој је такве величине да две моторне пумпе свака капацитета 1.100 l/min (слика 5.1.1.), нису могле да савладају доток воде унутар трупа потиснице.

Слика 5.1.1. Моторне пумпе

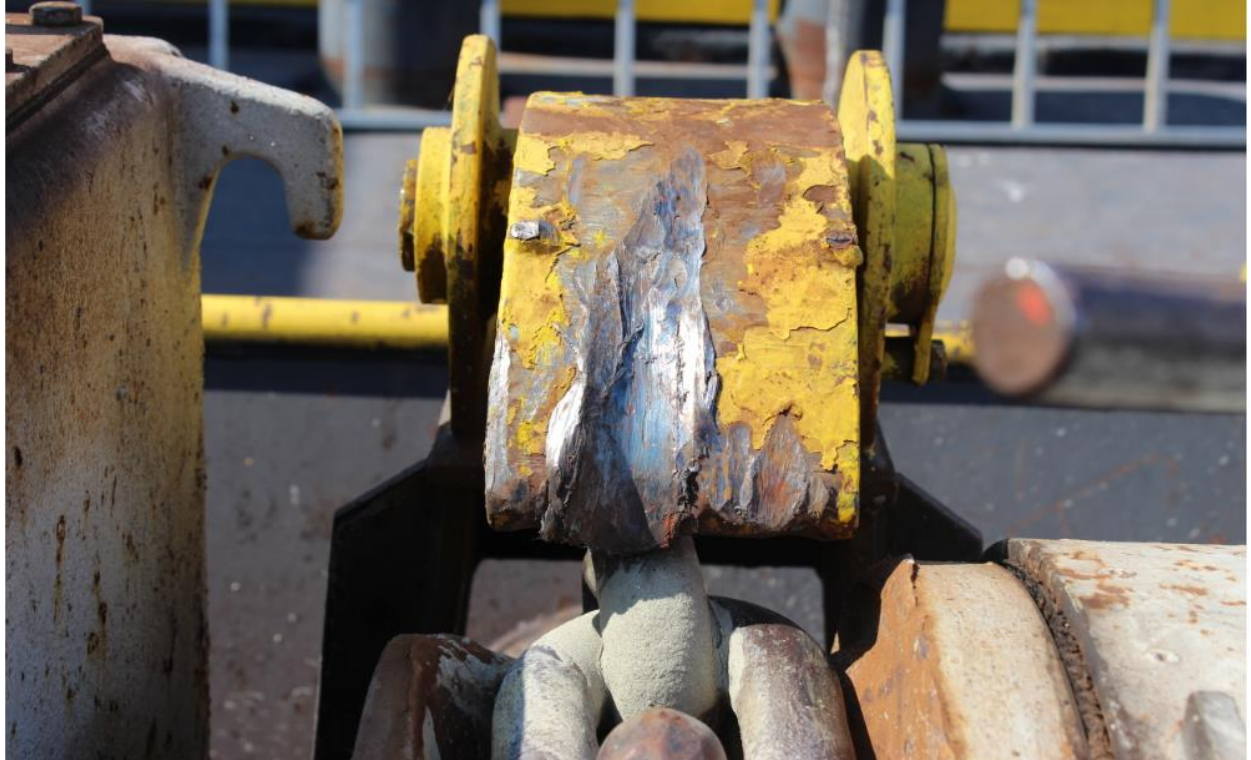
Визуелним прегледом уочено је оштећење западача (осигурач) сидреног ланца (слика 5.1.2.), као и деформација и оштећење виљушке западача ланца (слика 5.1.2.).

Слика 5.1.2. Оштећење западача (осигурач) сидреног ланца

Визуелним прегледом западача (осигурача) уочен је траг у виду урезаног канала на спољашњој страни тела, настао услед трења клизања између ланца и осигурача приликом пада сидра у воду (слика 5.1.2. на страни 20).

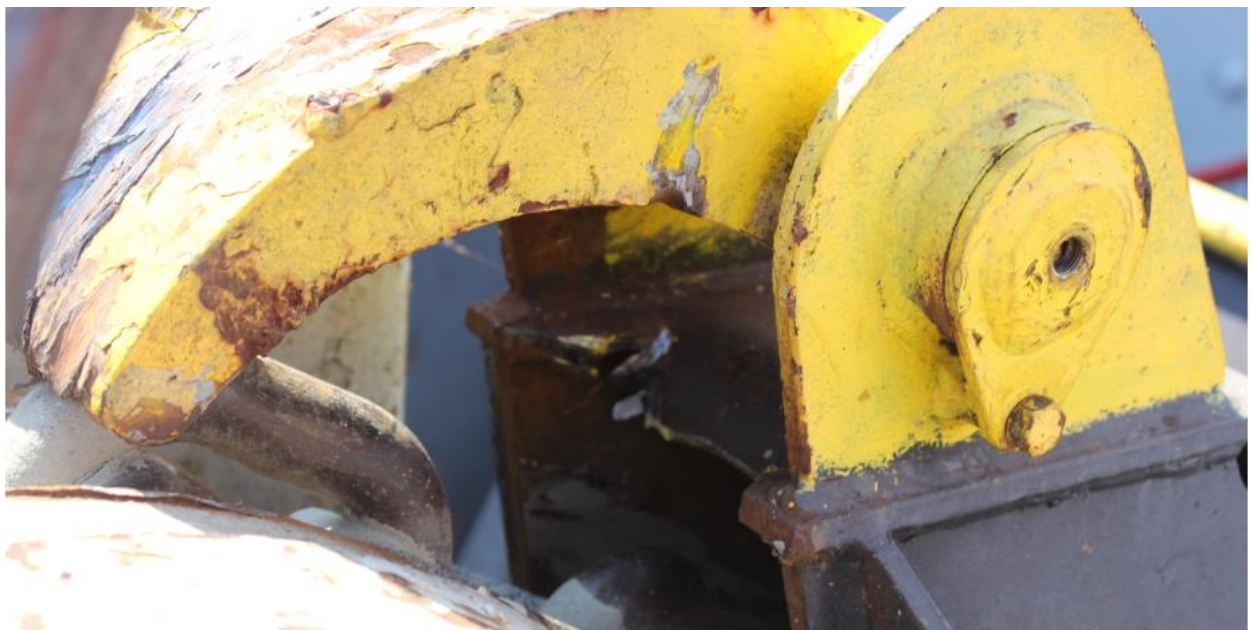
Слика 5.1.3. Деформација и оштећење виљушке западача ланца

Визуелним прегледом виљушке (носача) осигурача ланца уочена је пластична деформација са откинутим делом материјала, настала услед закретања и западања истог испод виљушке, приликом пада сидра са ланцем у воду.

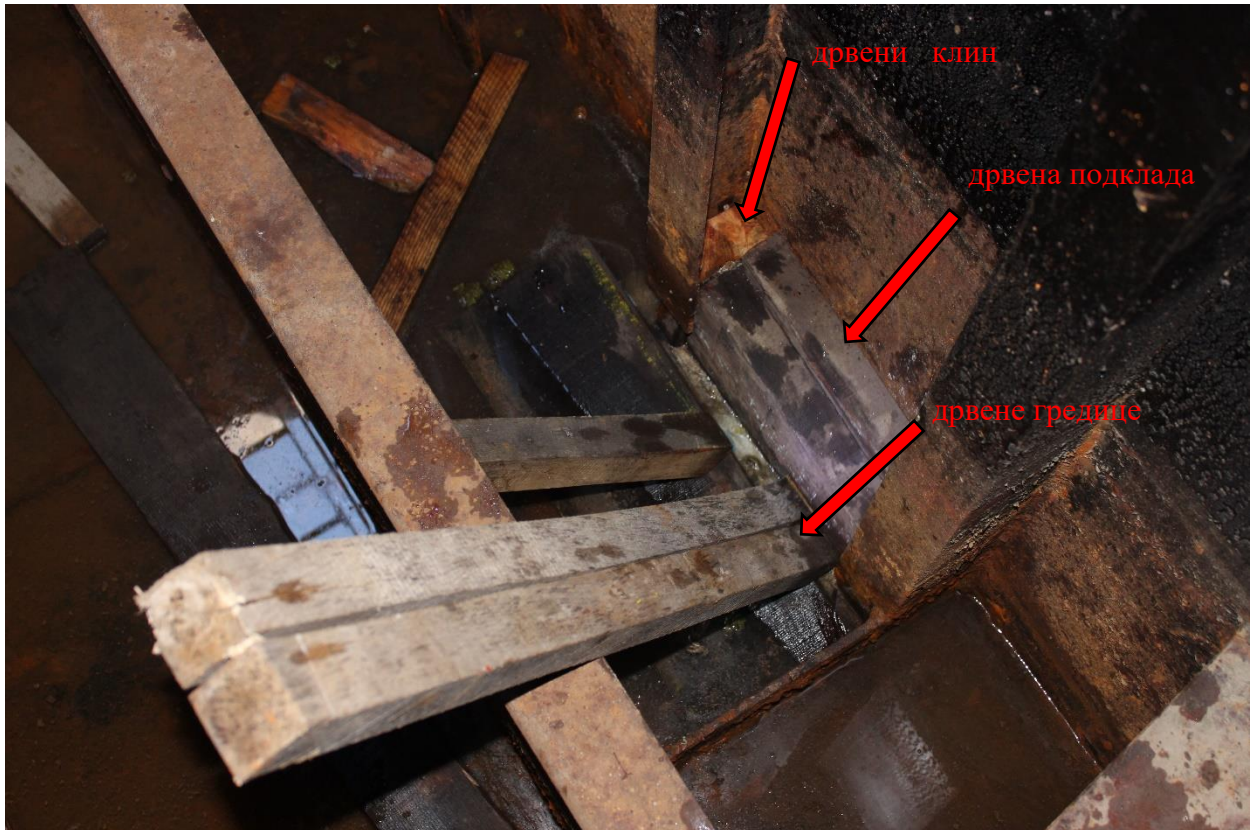
Слика 5.1.4. Масни бал на месту пробоја потиснице „SL 23001“

Након лоцирања пробоја оплате дна на трупу потиснице од стране рониоца, постављен је масни бал* на месту пробоја, а затим је испумпана вода из унутрашњости трупа. По завршетку наведених радњи са унутрашње стране сударне-колизионе коморе уз непропусну преграду на месту пробоја постављена је дрвена подклада (талпа) која је са чеоног дела фиксирана са три дрвене гредице, а бочно са дрвеним клином и на тај начин привремено санирано оштећење (слика 5.1.4.).

Након изласка и прегледа теретне потиснице регистарске ознаке „SL 23001“ од стране експерта Управе за утврђивање способности бродова за пловидбу, издато је привремено сведочанство о способности брода за пловидбу кроз подунавске земље (Србија, Мађарска и Аустрија) која важи до 21.10.2018.године.

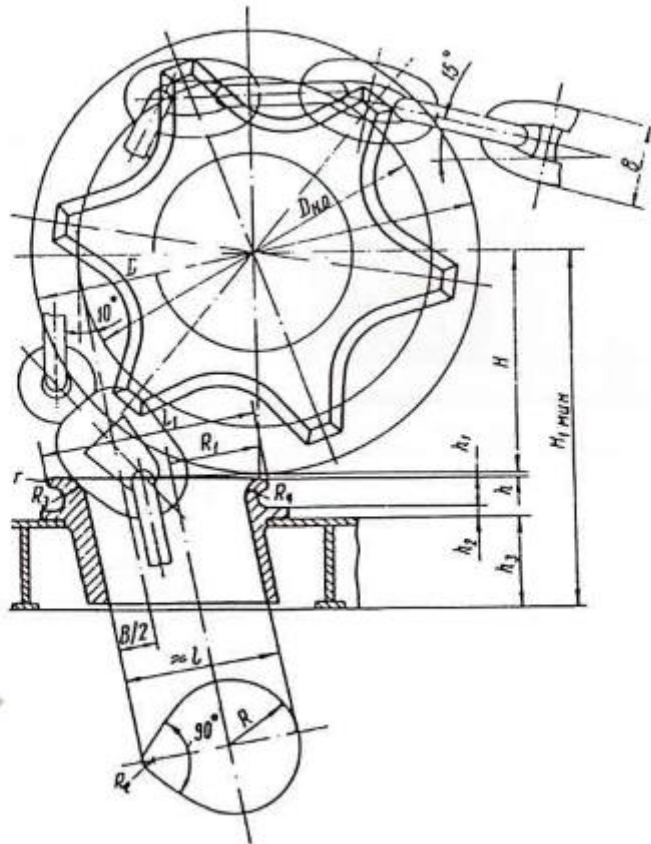
Извршено је пробно обарање прамчаног сидра у месту. Приликом извлачења (вирања) сидра у појединим временским моментима долазило је до искакања карике ланца из лежишта ланчаника (орач) и наглог цимања те враћања ланца у супротни смер услед силе затезања коју проузрокује тежина преосталог неизвученог (неизвираног) ланца са сидром из воде.

Слика 5.2.2. Ланчаник са шест зубаца

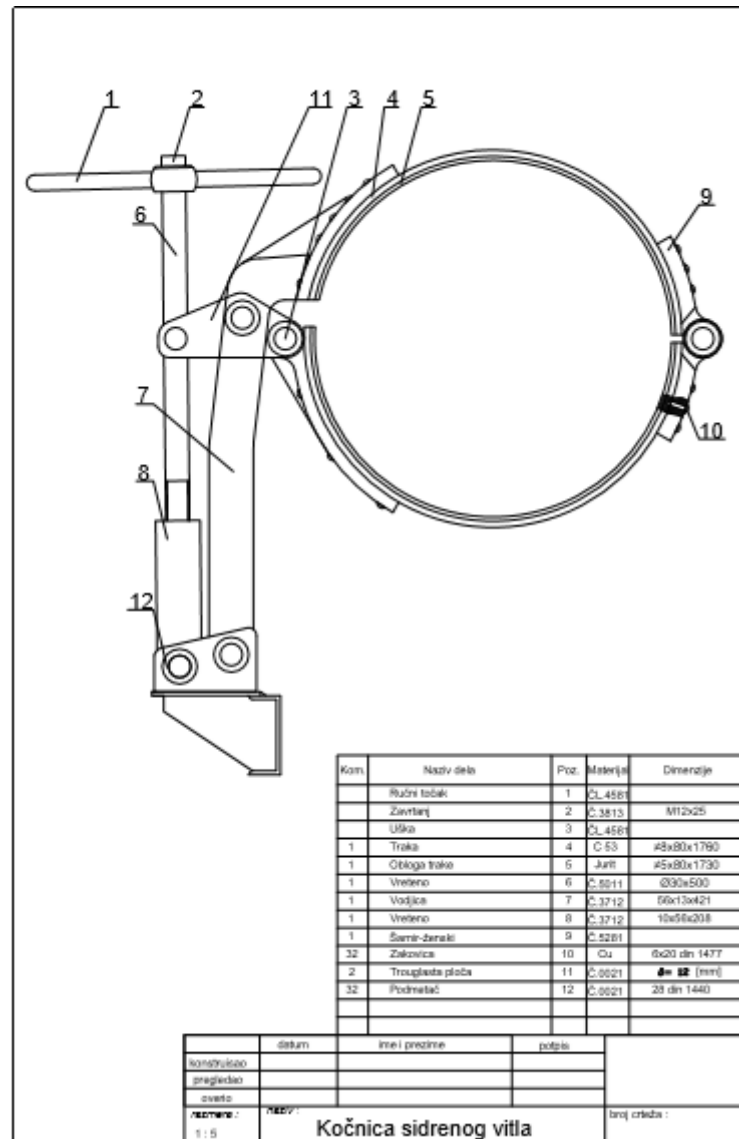
Слика 5.2.3. Коћница сидреног витла

- Кочница сидреног витла (слика 5.2.3. на страни 24) састоји се од следећих делова:
 - ручни точак-ручица,
 - завртањ
 - ушка
 - трака
 - облога траке (јурит)

- вретено
 - вођица
 - вретено
 - шамир-женски
 - заковица
 - троугласта плоча
 - подметач
- Окретањем ручног точка-ручице, односно вретена преко вођице, челична трака целим својим обимом обухвата притезни добош, те проузрокује силу притиска а самим тиме не дозвољава окретање погонског вратила сидреног витла, проузроковано услед сопствене масе сидра деловањем силе земљине теже. Између челичне траке и притезног добоша налази се облога, обично од материјала јурит, који спречава директно налегање челичне траке на површину притезног добоша и уједно повећава коефицијент трења а самим тим интезитет притезне силе.

- Услед недовољног-слабог интезитета притезне силе, која се регулише окретањем точка-ручице вретена, дошло је до иницијалног момента проклизавања између челичне траке са облогом и притезног добоша, а затим повратног удара ланца у осигурач-стопер који је привремено успорио брзину пада сидра у воду, до тренутка када је услед великог притиска на тело осигурача дошло до деформације кућишта виљушке, када је осигурач заротирао у смеру пада сидра са ланцем. Услед хидростатичког притиска као и отпора воде на прамац потиснице, односно брзине узводног потискиваног састава (према електронском запису $v_{sast}=7,96$ km/h), дошло је до удара сидра у оплату дна трупа потиснице регистарске ознаке „SL 23001“ и пробоја исте, а затим и продора воде унутар бродског трупа.

БП_01/18 Издаје се безбедносна препорука на основу анализе података и укупних резултата спроведене истраге, на броду м/п „LINZ“ треба да постоји **Упутство за руковање сидреним уређајима** за потиснице које су у потискиваном саставу наведеног брода у циљу повећања безбедности пловидбе.

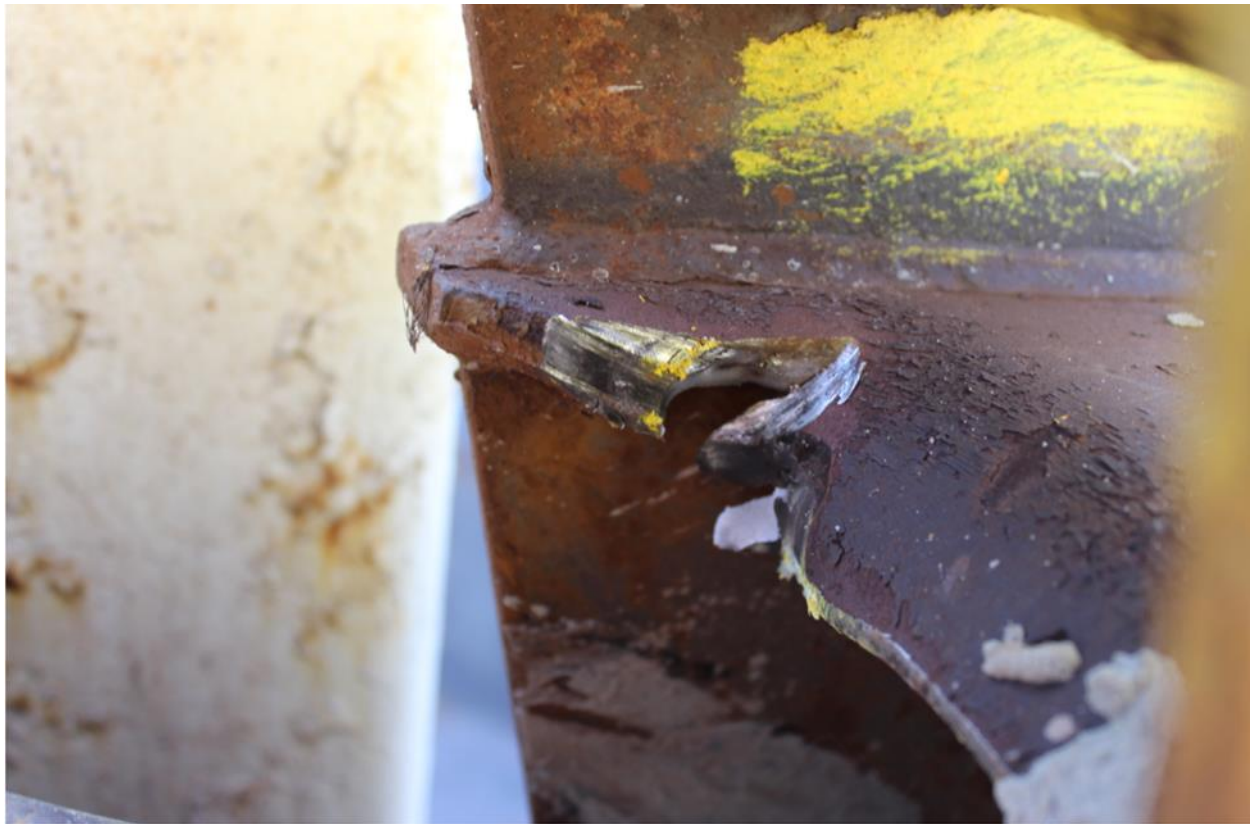
Слика 5.2.4. Пластична деформација са откинутим делом материјала виљушке (носача) осигурача ланца
