Број: ВДС-02/2019

Датум: 01.06.2020.

КОНАЧАН ИЗВЕШТАЈ О ИСТРАЗИ ПЛОВИДБЕНЕ НЕЗГОДЕ У УНУТРАШЊОЈ ПЛОВИДБИ

Име пловила:	„PODGORINA“
Врста пловила:	Моторни теретни брод
Регистарски број:	54327
ЕНИ број:	36000022
Година градње:	1969. године
Власник/бродар:	„Ivan Milutinović – РИМ“
Место пловидбене незгоде:	река Сава 15 km
Датум пловидбене незгоде:	28.07.2019. године
Време пловидбене незгоде:	око 15:00

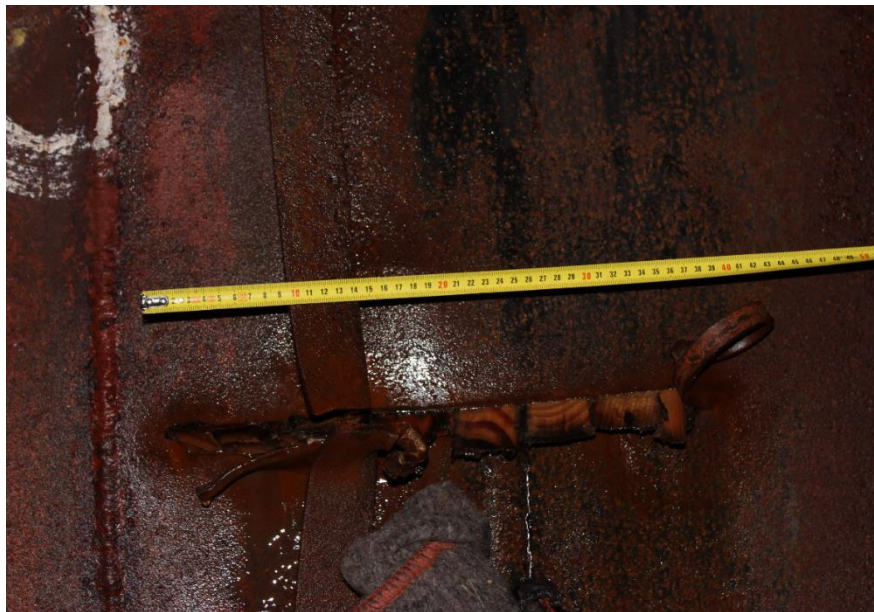
Слика 2.1.1.1.

- Отворена оплата трупа, хоризонтално исечена на левом боку у дужини око 370 mm испод линије газа, између ребара 120 Rb и 122 Rb. У истој равни исечене оплате прекинуто бочно ребро 121 Rb (слика 2.1.1.1. на страни 6).
- Отворен, оштећени део оплате саниран привремено дрвеним клиновима.

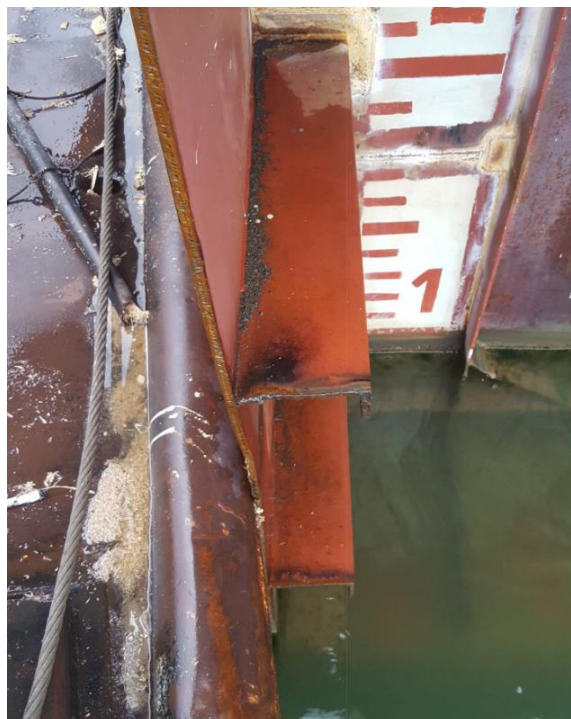
Слика 2.1.2.1.

- На десном боку предњег узводног дела пловећег сегмента конструкције моста уочена пластична деформација челичне оплате и два уздужна укрућења (уздужњака) у зони контакта изнад водног огледала, према газним маркама на сегменту, на предњој - прамчаној непропусној прегради у висини између 100 cm и 200 cm од дна сегмента конструкције моста (слика 2.1.2.1.).
- На неколико места на бочној оплати оштећена је заштитна фарба.

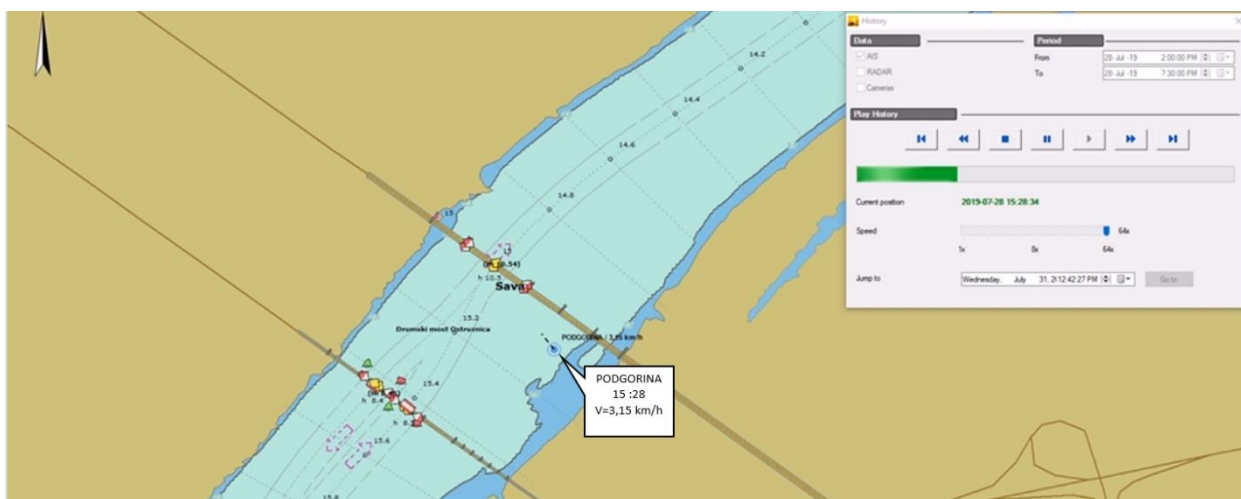
Слика 4.1.

- Дана 28.07.2019. године око 15:28 брод с/т „PODGORINA“ кренуо је из радионице Предузећа „Иван Милутиновић – ПИМ“, са десне обале реке Сава на 15km + 100m (слика 4.1.).

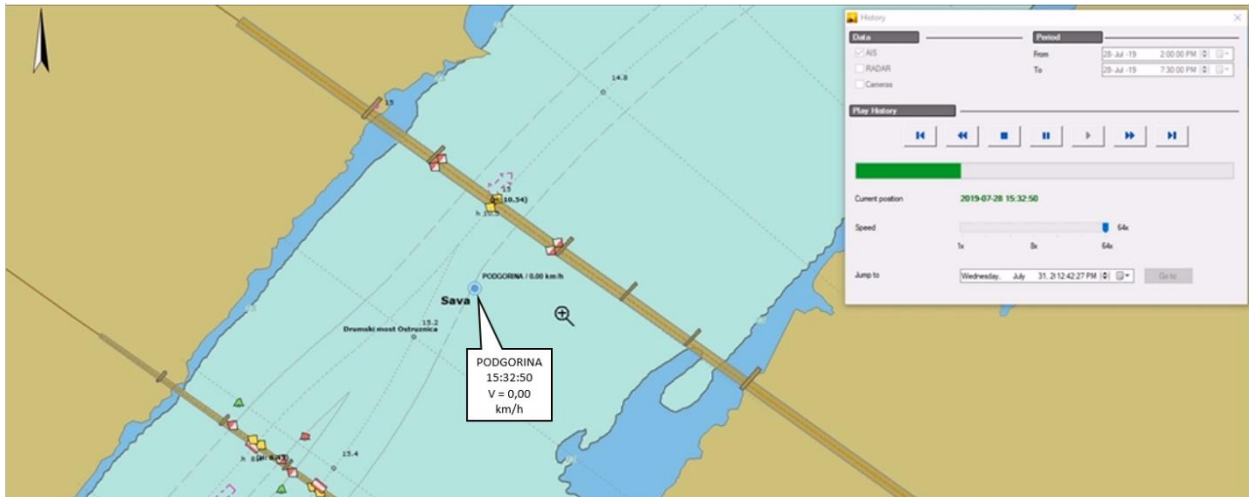
Слика 4.2.

- Према трајекторији кретања – пловидбе с/т „PODGORINA“, заповедник је заузео курс пловидбе ка средини пловног пута, односно према позицији препорученог отвора (званични и обележени отвор за пловидбу), моста за пролазак кроз исти у низводној пловидби.
- Према електронској навигационој карти види се највероватнија позиција и време качења десног бродског прамчаног сидра за сидрено челично уже пловећег сегмента мосне конструкције око 15:32, у зони десне ивице пловног пута (пловидбеног коридора), када је брзина брода износила $v=0,00$ km/h (слика 4.2.)

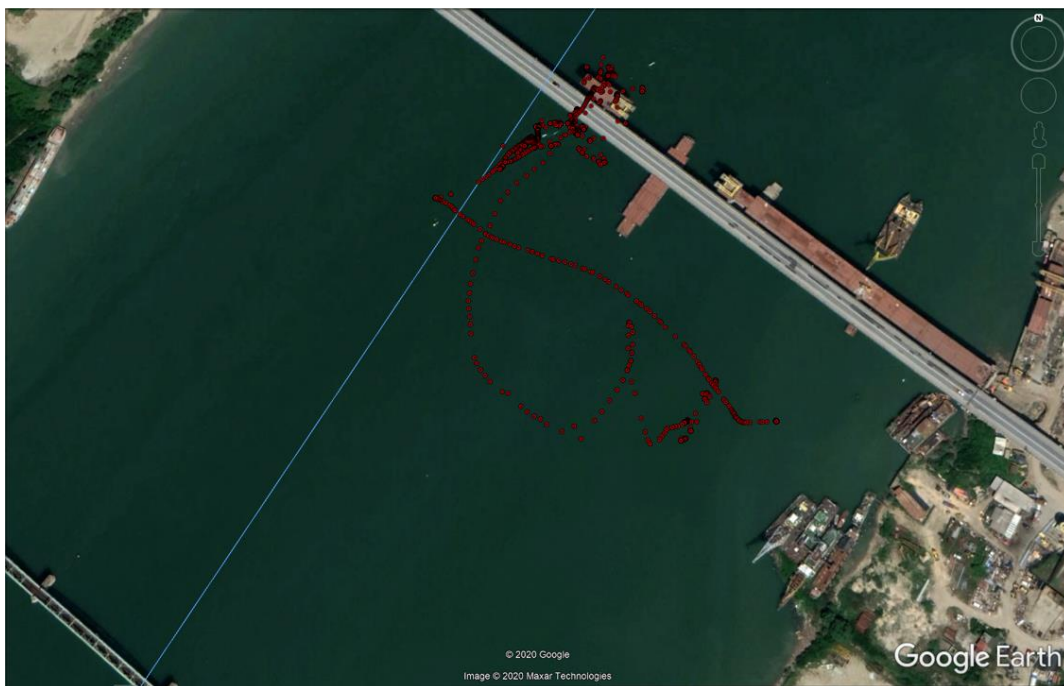
Слика 4.5.

- Након качења десног бродског прамчаног сидра (шапе сидра) за челично сидрено уже пловећег сегмента мосне конструкције на основу електронског записа трајекторије пловидбе брода види се да је заповедник бројним маневарским радњама покушавао да ослободи сидро од носећег сидреног челичног ужета (слика 4.5.)

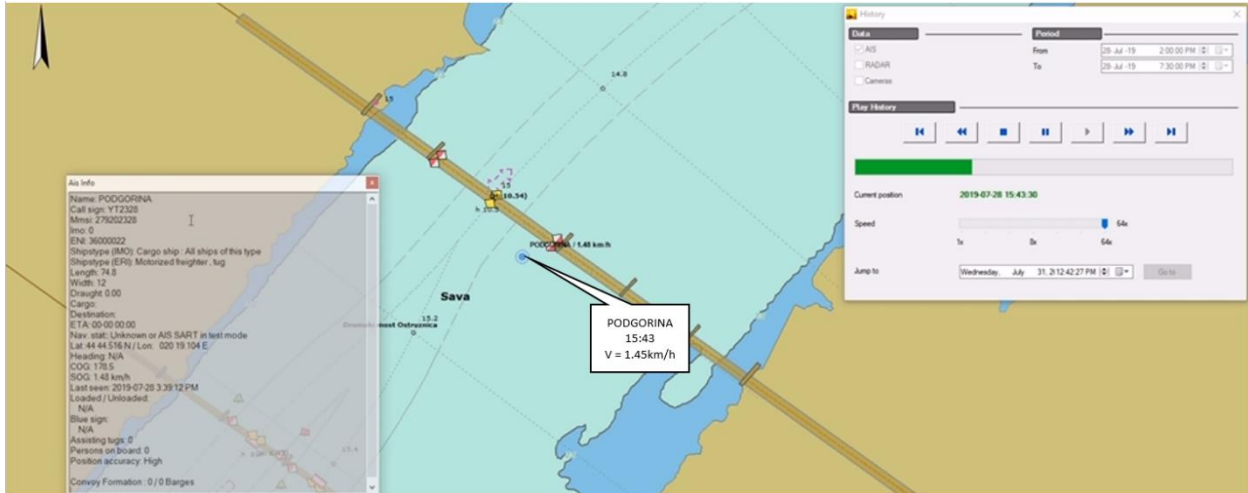
Слика 4.6.

- У току маневарских радњи и промена позиције брод је дошао у критичну позицију која је условљена деловањем струјница речног тока на изложену урођену површину бродског трупа, те услед ограничене маневарске способности добија тенденцију транслаторног слагања на десни стуб моста препорученог (званичног отвора), а затим и на пловећи сегмент мосне конструкције који је био привезан уз стуб моста у времену око 15:43 (слика 4.6.).

- Приликом контакта – удара дошло је до пробоја оплате трупа брода с/т „PODGORINA“ на левом прамчаном делу у зони бочне коморе, у висини од око 1m од дна брода, те продора воде унутар бродског простора. Услед удара - контакта брода с/т „PODGORINA“ у десни бок предњег узводног дела пловећег сегмента конструкције моста дошло је до оштећења исте, односно пластичне деформације челичне оплате и два уздужна укрупњења (уздужњака) изнад линије газа.

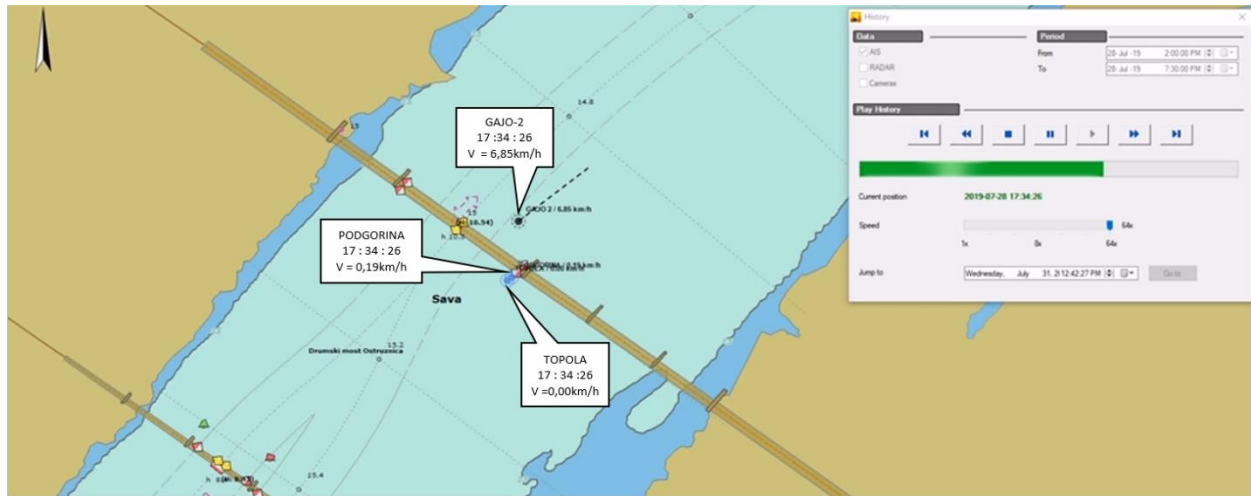
Слика 4.7.

- Услед наплављивања наведене колизионе бочне просторије (двобока) брод се нагнуо по својој уздужници (уздужна оса симетрије брода) на леви бок.
- Константним наплављивањем двобока оштећене бочне колизионе коморе дошло је до угрожавања попречног стабилитета повећањем укупне масе брода као и померања тежишта бродског комплекса. Брзом интервенцијом чланова посаде брода као и пружање помоћи бродова м/п „ТОПОЛА“ и м/п „GAJO II“, активирањем пумпи за спасавање заустављено је даље наплављивање оштећене коморе, а у каснијој фази спасавања, потпуног пражњења оштећене наплављене коморе (слика 4.7. на страни 15).

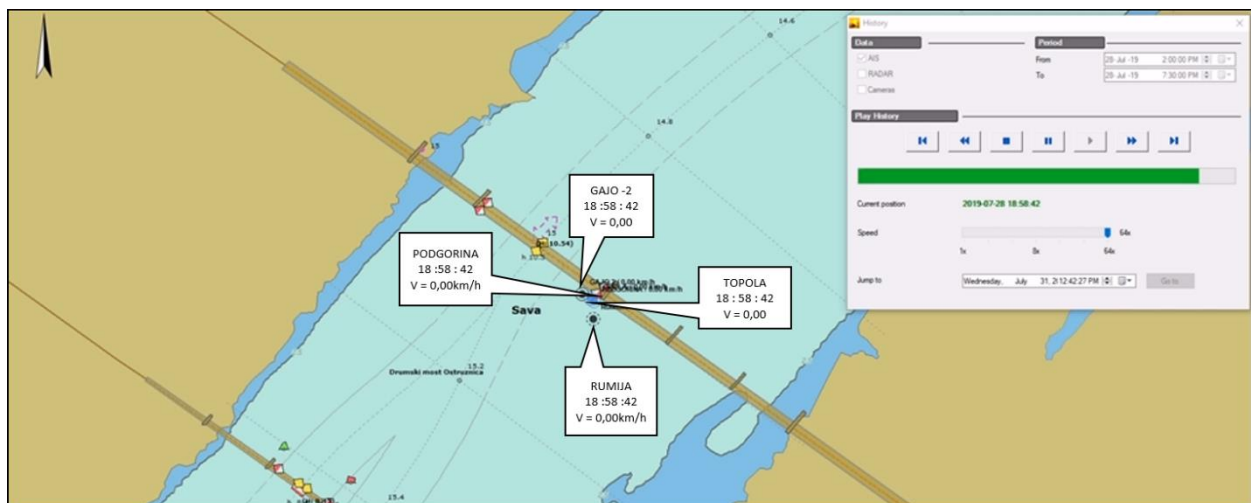
Слика 4.8.

- Око 18:58 бродом м/т „RUMIJA“ пребачен је на с/т „PODGORINA“ рониоц који је одмах заронио и приступио отпетљавању намотаних сидрених челичних ужади од пловећег сегмента мосне конструкције са шапе бродског прамчаног сидра с/т „PODGORINA“ (слика 4.8.). Према Изјави рониоца наведено прамчано сидро је било неколико метара испод површине водног огледала. Након ослобађања прамчаног бродског сидра од челичних ужади, по Изјави рониоца приступио је привременом санирању пробојног оштећења оплате трупа брода тако што је исти затворио дрвеним клиновима.

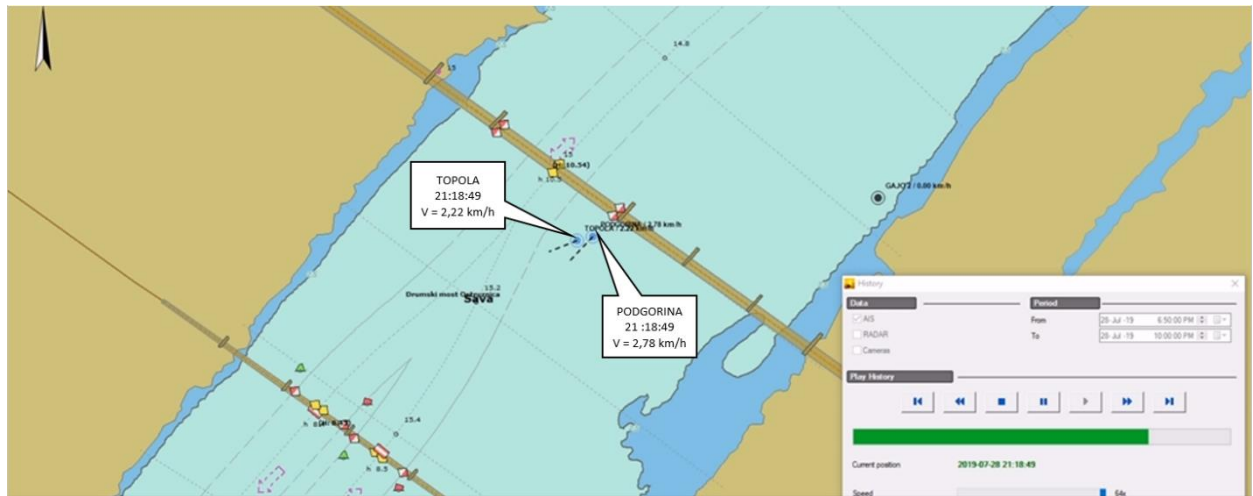
Слика 4.9.

- Након завршених подводних радњи на ослобађању бродског сидра и привремене санације оштећене оплате трупа брода, према електронском запису око 21:18 уз пратњу брода м/п „ТОПОЛА“, брод с/т „PODGORINA“ је дислоциран узводно уз десну обалу реке Сава код радионице Предузећа за водне путеве „Иван Милутиновић – ПИМ“ (слика 4.9. на страни 16).

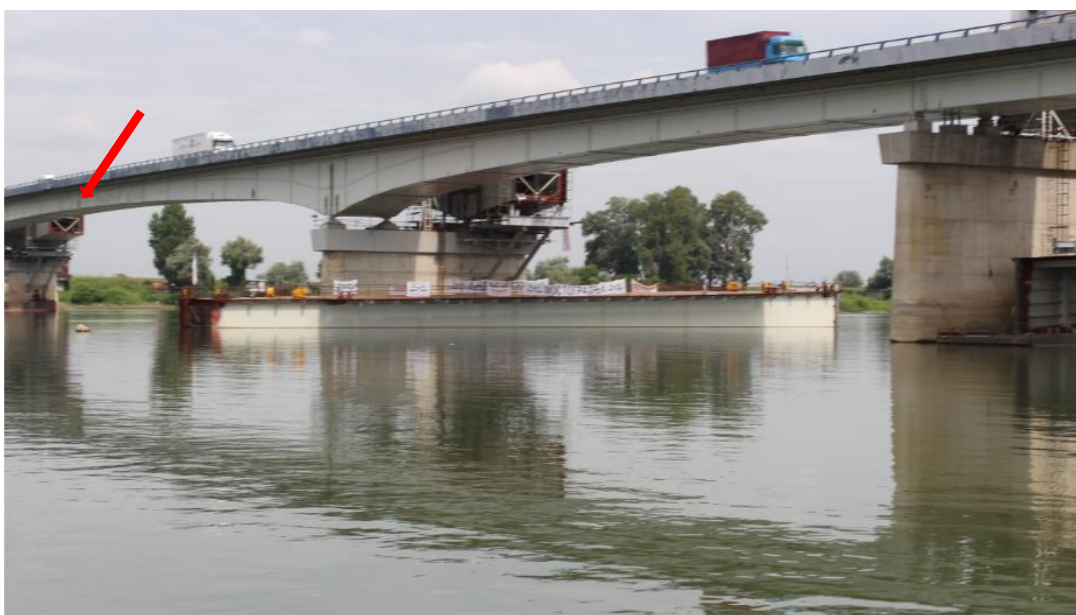
Слика 5.1. Званични отвор моста означен је црвеном стрелицом

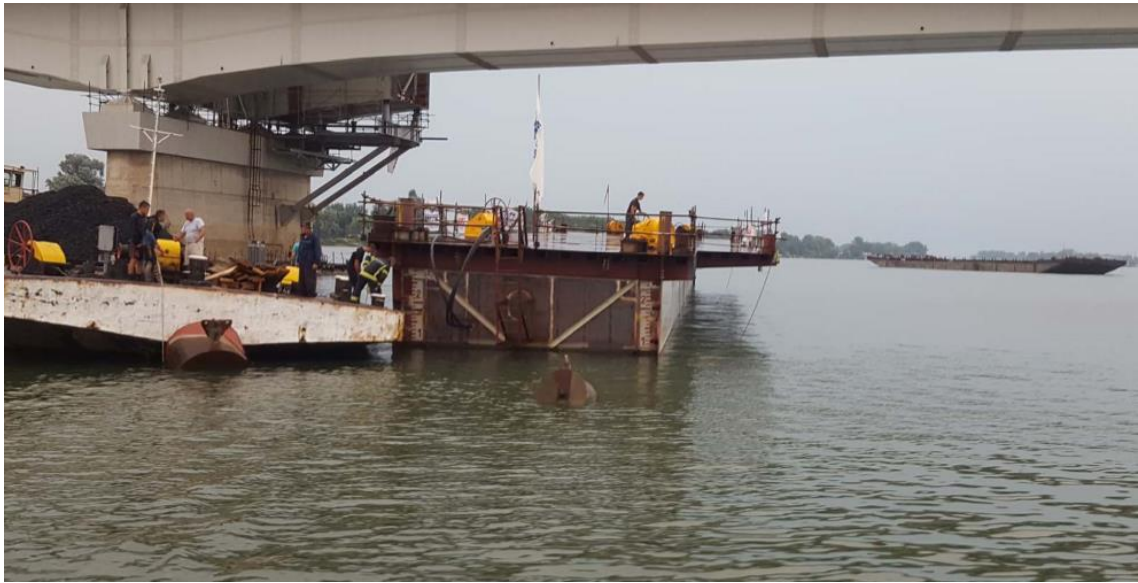
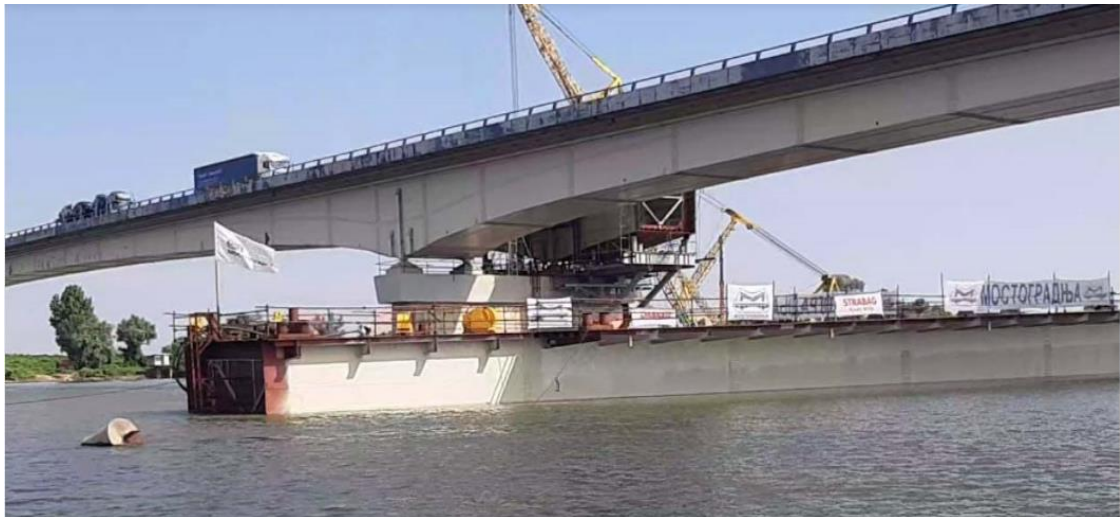
На основу Изјава чланова посаде брода с/т „PODGORINA“ и електронског записа за лоцирање и праћење пловила, дана 28.07.2019. године око 15:00 на 15 km реке Сава узводно од друмског Остружничког моста, брод с/т „PODGORINA“ је приликом маневра низводног окрета преко десног бока закачио десним прамчаним сидром челичну ужад која су била привезана за предњи узводни део пловећег сегмента конструкције моста. Наведени пловећи сегмент моста био је привезан уз на десни стуб моста са супротне стране у односу на званични отвор (препоручени отвор за пловидбу). Након качења челичних сидрених ужади за шапу десног прамчаног бродског сидра, брод губи пројектовано техничко експлоатационо својство за маневрисање услед дејства сила напрезања у сидреним челичним ужадима. Дејством хидродинамичких сила речног тока на уроњени део трупа теретног брода с/т „PODGORINA“ долази до бочног низводног заносења и транслаторног проклизавања те слагања - падања својим левим прамчаним делом трупа на десни предњи узводни део трупа пловеће мосне конструкције, која је била привезана на десни стуб моста са супротне (спољне) стране у односу на званични отвор (слика 5.1.). Приликом контакта – удара, долази до пробоја оплате трупа теретног брода с/т „PODGORINA“ у зони прамца на левом боку испод линије газа и продора воде унутар бродског простора. Из Извештаја и допуне Извештаја заповедника, посада је одмах активирала мобилне пумпе за спасавање и приступила испумпавању воде из дела унутрашњег простора трупа у који је дошло до продора воде и наплављивања. Затражена је помоћ од стране заповедника брода с/т „PODGORINA“ преко бродске радио станице, у помоћ су пристигли бродови м/п ТОРОЛА“ и м/п „GAJO II“ који су одмах по пристајању уз бок оштећеног брода активирали пумпе за спасавање и успели да савладају продор воде, те спречили даље наплављивање просторија унутар бродског трупа. Након завршене операције спасавања, брод м/п ТОРОЛА“ је око 21:00 оштећени теретни брод с/т „PODGORINA“ дислоцирао са места ванредног догађаја и пребацио у радионицу Предузећа за водне путеве „Иван Милутиновић – ПИМ“ (слика 4.9, страна 16). Према фото документацији виде се плутаче којима су обележена сидра положена на речно дно за која су везана наведена челична ужад, а уједно су била сидрена ужад пловећег сегмента конструкције моста (слика 5.2. и 5.3, страна 18).

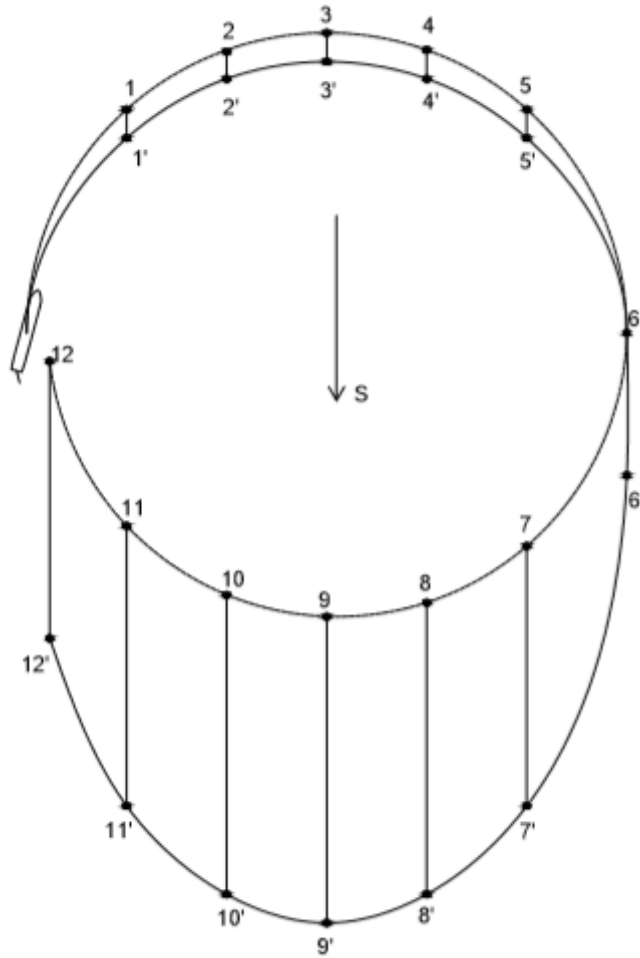
Слика 6.2.

Узимајући у обзир новонастале околности, положај брода те губитак експлоатационо конструктивног маневарског својства, брод с/т „PODGORINA“ је услед деловања хидродинамичких сила матице речног тока на уроњену површину трупа, према параболичној криви трајекторије низводног окрета у неједноликој струји (слика 6.2. и 6.3. на страна 21), добио тенденцију занешења и проклизавања низводно ка друмском мосту, што је резултирало бочним контактом на стуб моста, а затим на извезану пловећу конструкцију (сегмент мосне конструкције).

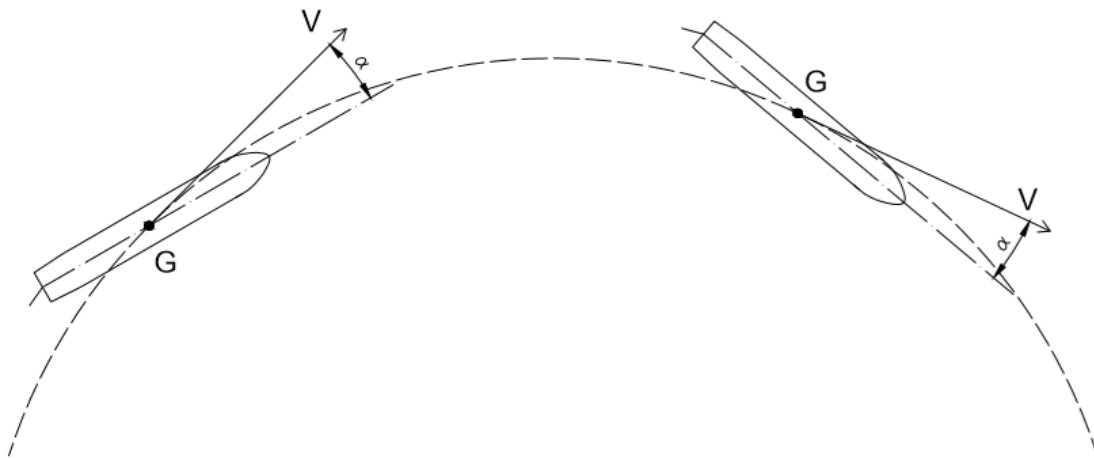
Слика 6.3.

У Извештају и допуни Извештаја заповедника брода с/т „PODGORINA“ нема детаљнијих података о предузетим радњама у току маневрисања бродом, коришћење управљачко погонског уређаја, те из ког разлога није користио – оборио друго прамчано сидро када је бродом дошао у критичну позицију са великом вероватноћом удара по стубу моста односно пловеће конструкције моста која се налазила привезана уз стуб друмског моста.
