РЕПУБЛИКА СРБИЈА
ЦЕНТАР ЗА ИСТРАЖИВАЊЕ НЕСРЕЋА У САОБРАЋАЈУ
СЕКТОР ЗА ИСТРАЖИВАЊЕ НЕСРЕЋА
У ВОДНОМ САОБРАЋАЈУ
Немањина 11, 11000 Београд

Број: 06-00-1/2020-03-24-1

Датум: 7.12.2020. године

ГОДИШЊИ ИЗВЕШТАЈ ЗА 2019. ГОДИНУ

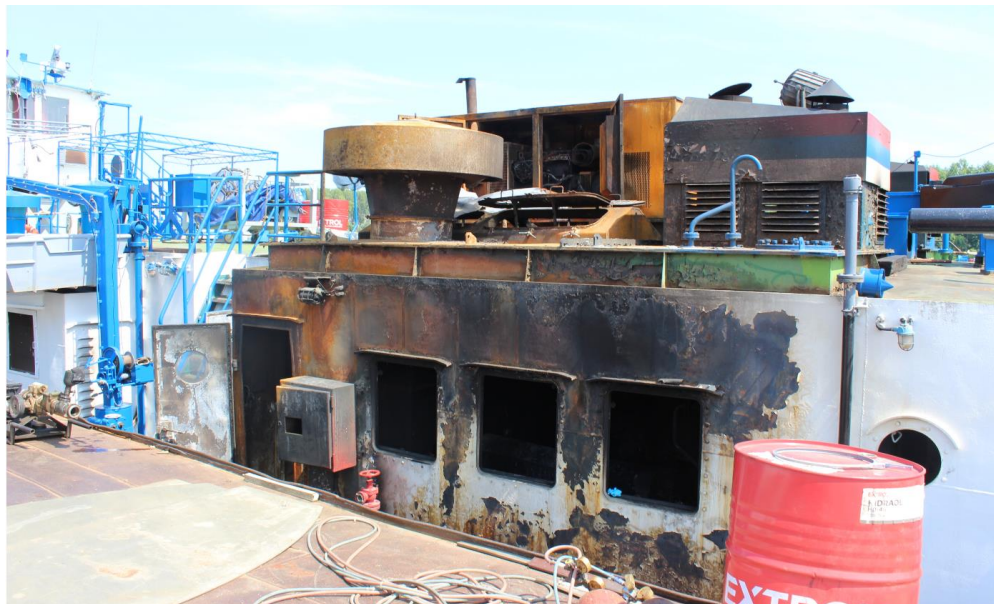
Дана 27.07.2019. године око 13:40 на 1073 km реке Дунав, догодила се пловидбена незгода, пожар у машинском простору на моторном потискивачу-ледоломцу „PETROVARADIN“, који вије заставу Републике Србије, власништво HIDRO-BAZA AGREGATI DOO. Моторни потискивач-ледоломац „PETROVARADIN“ је пловио у узводном смеру са шест потисница у три реда, натоварених природним шљунком. Постоји материјална штета на моторном потискивачу-ледоломцу „PETROVARADIN“, обим и врста штете биће накнадно утврђена. Усмрћених и повређених чланова посаде није било. Изливања опасних материја у водоток није било.

Слика 3.1.2. Надграђе у пределу машинског простора брода „PETROVARADIN“

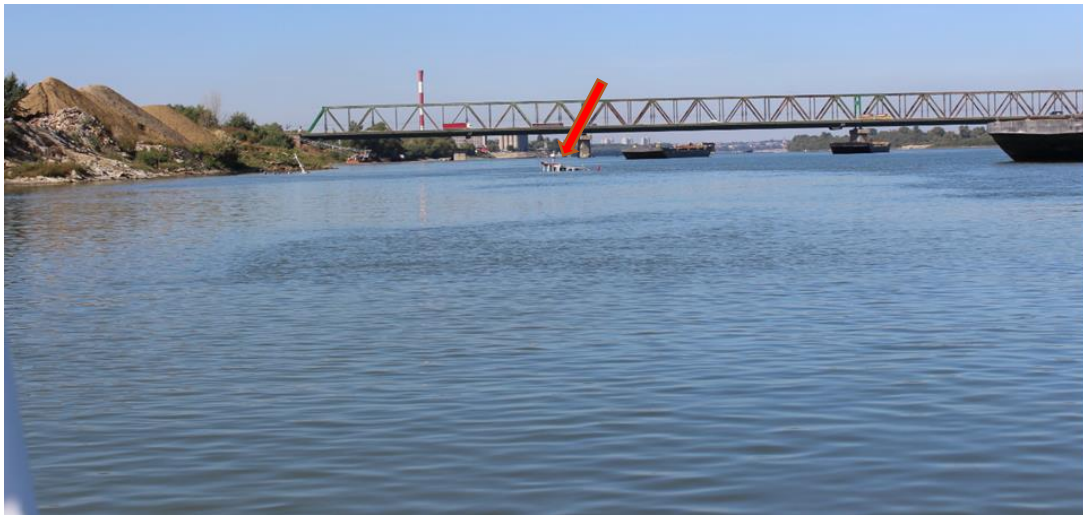
Дана 26.09.2019. године између 18:30 и 19:00 на око 1166 km реке Дунав уз десну обалу, догодила се пловидбена незгода, потонуће теретног брода „SALAJKA“, који вије заставу Републике Србије и који је уписан у Уписник бродова Лучке капетаније Сремска Митровица. Моторни теретни брод с/т „SALAJKA“ натоварен природним шљунком, кренуо је са десне обале реке Дунав на 1165+500 km у узводну пловидбу, на прелаз дијагонално ка левој обали. Током наведене техничко експлоатационе пловидбе дошло је до контакта, качења уроњеног дела бродског трупa о потонули објекат и том приликом пробијена је оплата у зони табанског дела трупa брода и продора воде унутар бродског простора. Постоји материјална штета на моторном теретном броду „SALAJKA“, обим и врста штете биће утврђена након вађења брода. Усмрћених и повређених чланова посаде није било. Постоји изливање опасних материја у водоток.

Слика 3.3.1. Позиција потонућа брода с/т „SALAJKA“, црвеном стрелицом означен командни мост брода

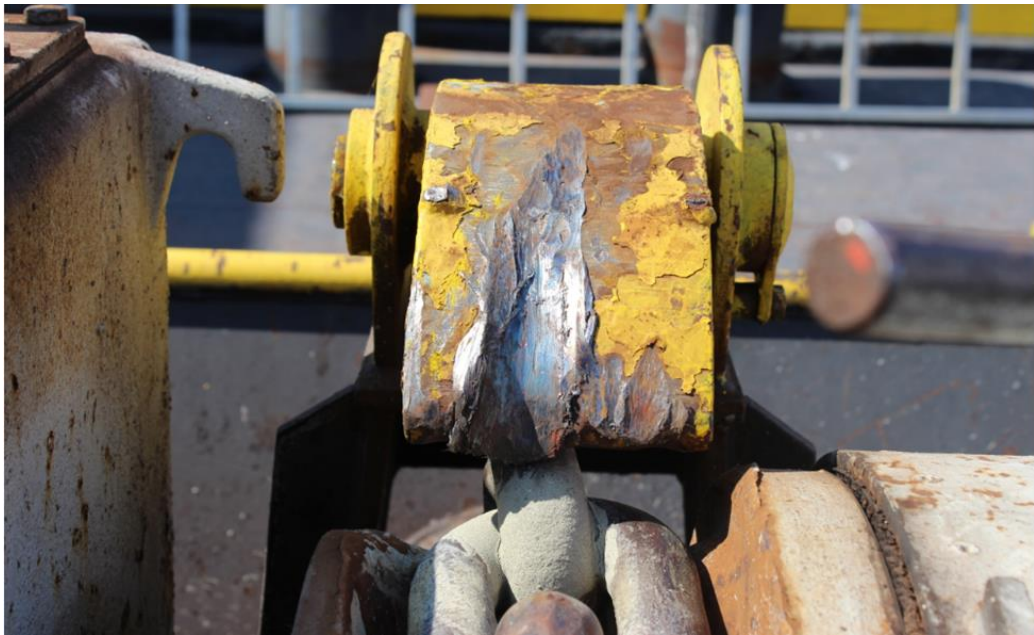
Визуелним прегледом уочено је оштећење западача (осигурач) сидреног ланца, као и деформација и оштећење виљушке западача ланца (слика 4.1.1.10. и 4.1.1.11. на страни 17).

Слика 4.1.1.10. Оштећење западача (осигурач) сидреног ланца

У узводном путовању потискиваног састава са девет теретних потисница брода м/п „LINZ“ услед недовољног-слабог интензитета притезне силе кочнице сидреног витла на прамцу потиснице регистарске ознаке „SL 23001“, која се регулише окретањем точка-ручице вретена, дошло је до иницијалног момента проклизавања између челичне траке са облогом и притезног добоша, а затим повратног удара ланца у осигурач-стопер који је привремено успорио брзину пада сидра у воду, до тренутка када је услед великог притиска на тело осигурача настала деформација кућишта виљушке, када је осигурач заротирао у смеру пада сидра са ланцем. Услед хидростатичког притиска као и отпора воде на прамца потиснице, односно брзине узводног потискиваног састава (према електронском запису $v_{sast}=7,96 \text{ km/h}$), дошло је до удара сидра у оплату дна трупа потиснице регистарске ознаке „SL 23001“ и пробоја исте, а затим и продора воде унутар бродског трупа.

БП_01/18 Издаје се безбедносна препорука на основу анализе података и укупних резултата спроведене истраге, на броду м/п „LINZ“ треба да постоји **Упутство за руковање сидреним уређајима** за потиснице које су у потискиваном саставу наведеног брода у циљу повећања безбедности пловидбе.

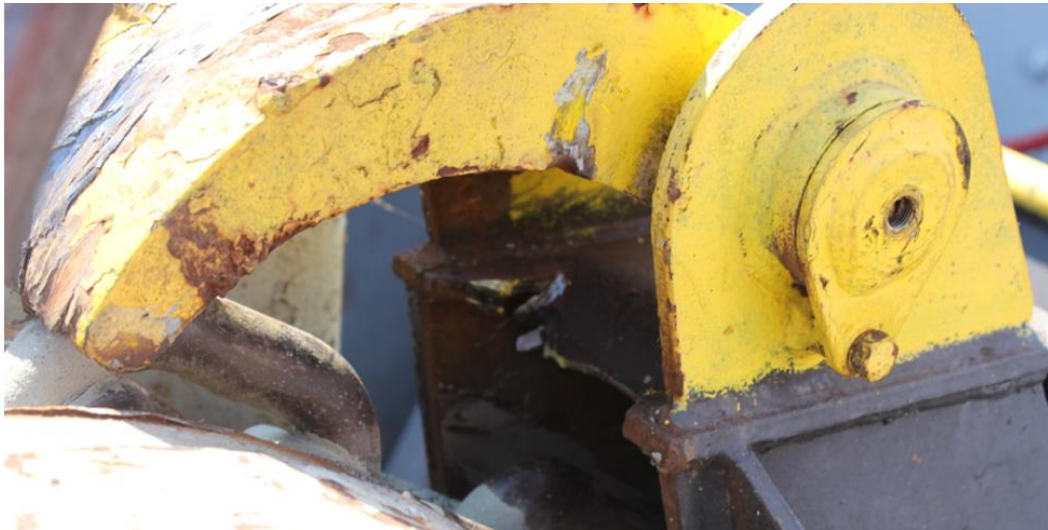
Слика 4.1.1.11. Деформација и оштећење виљушке западача ланца

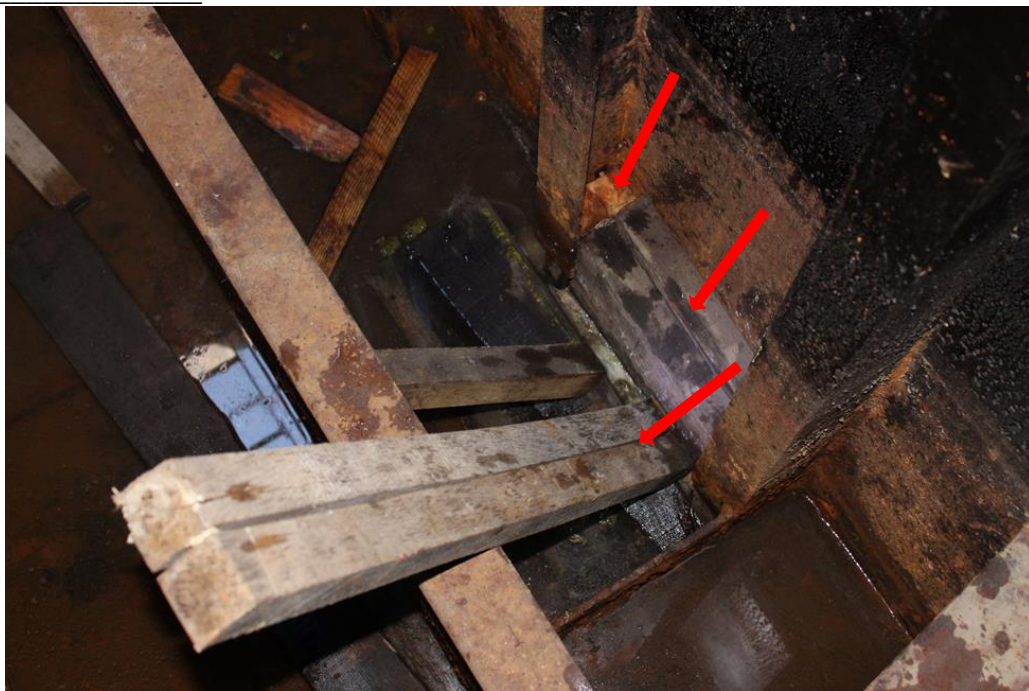
Приликом увиђаја истражитељски тим је визуелним прегледом констатовао пробој оплате дна уз централну уздужну везу (кобилица), те пробој прамчане непропусне преграде товарног простора (суви непропусни простор иза колизионе – сударне коморе). Пробој је такве величине да две моторне пумпе свака капацитета 1.100 l/min (слика 4.1.1.9. на страни 16), нису могле да савладају доток воде унутар трупа потиснице.

Након лоцирања пробоја оплате дна на трупу потиснице од стране рониоца, постављен је масни бал* на месту пробоја, а затим је испумпана вода из унутрашњости трупа. По завршетку наведених радњи са унутрашње стране сударне-колизионе коморе уз непропусну преграду на месту пробоја постављена је дрвена подклада (талпа) која је са чеоног дела фиксирана са три дрвене гредице, а бочно са дрвеним клином и на тај начин привремено санирано оштећење (слика 4.1.1.12.).

Слика 4.1.1.12. Масни бал на месту пробоја потиснице „SL 23001“

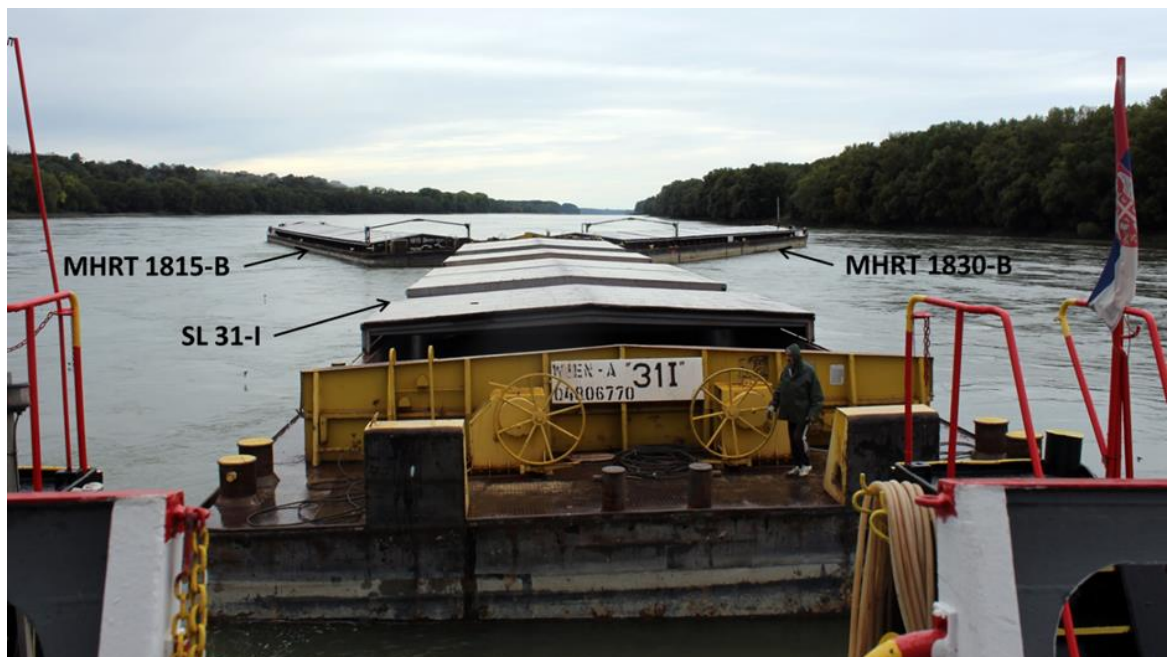
Слика 4.2.1.1. Теретне потиснице које су оштећене услед контакта са стенама на дну

Приликом увиђаја истражитељки тим је визуелним прегледом констатовао да је на потисници регистарске ознаке „SL 31 I“ наплављен двобок и дводно у коморама 3, 4, 7 и 8. На потисници регистарске ознаке „MHRT 1815-B“ визуелним прегледом констатовао да је наплављен двобок и дводно у коморама 7, 8, 9 и 10. Узрок продора воде у наведеним просторима-коморама потисница регистарских ознака „SL 31 I“ и „MHRT 1815-B“ је оштећење оплате бродског трупа приликом наседања.

Узимајући у обзир податке из рапорта брода м/п „LINZ“ газ теретних потисница износио је 200 cm брода м/п „LINZ“, што значи да је испод дна (табана) потискиваног састава брода м/п „LINZ“ дубина воде је износила око 14 cm. Значи да се узводна пловидба потискиваног састава одвијала у пловном путу ограничене дубине (тзв. плитка вода).

Насукању теретног састава моторног потискивача „LINZ“ и оштећењу теретних потисница претходио је низ одлука које се могу сматрати ризичним, имајући у виду габарите теретног састава, као и карактеристике овог сектора пловног пута.

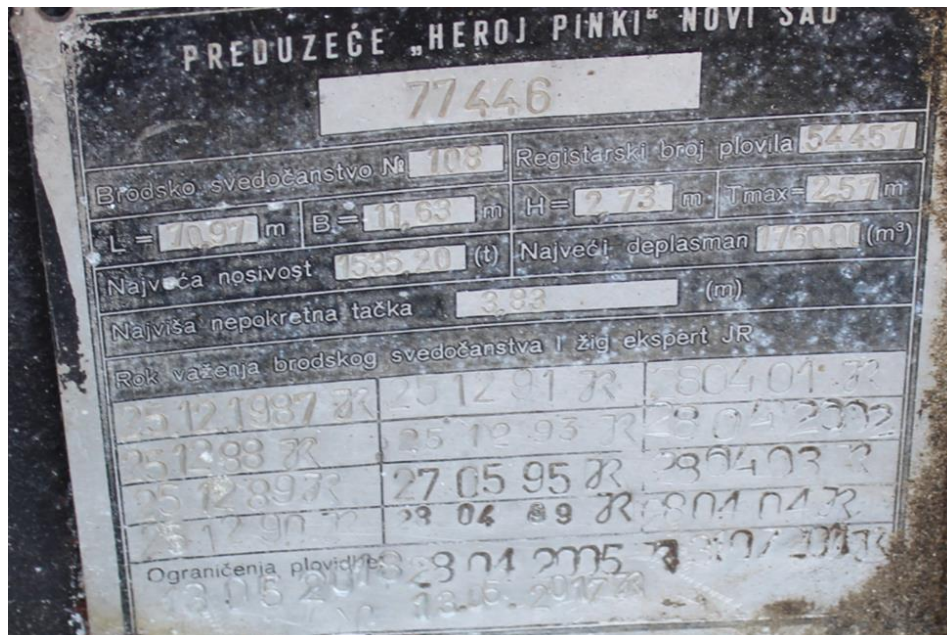
Прегледом података са плочице која замењује бродско сведочанство, а која је причвршћена на кућишту сидреног витла потиснице регистарске ознаке „77446“, констатовано је да је преглед истекао 13.05.2018. године (слика 4.3.1.2.).

Слика 4.3.1.2. Плочоца потиснице „77446“, причвршћена на кућишту сидреног вигра

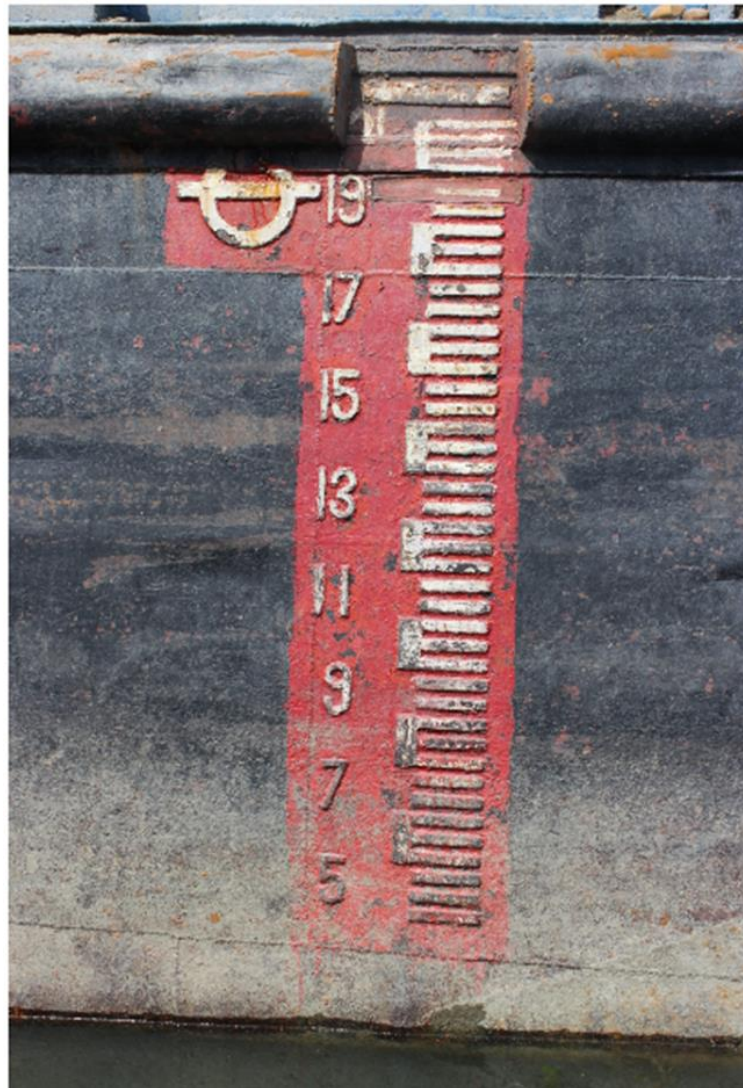
- на средњим загазницама уочено да је извршено просецање челичног одбојника на завршном воју у ширини загазнице;
- на месту просеченог челичног одбојника на завршном воју извршено је непрописно обележавање надвођа;
- баждарска плочица УБ-РС-2672 наварена је у зони просеченог челичног одбојника и није у истој равни са кругом максималног газа, односно баждарска плочица се налази изнад круга максималног газа (ознака надвођа), слика 4.3.1.4. и слика 4.3.1.5. на страни 27.

Слика 4.3.1.4. Баждарска плочица у зони просеченог челичног одбојника

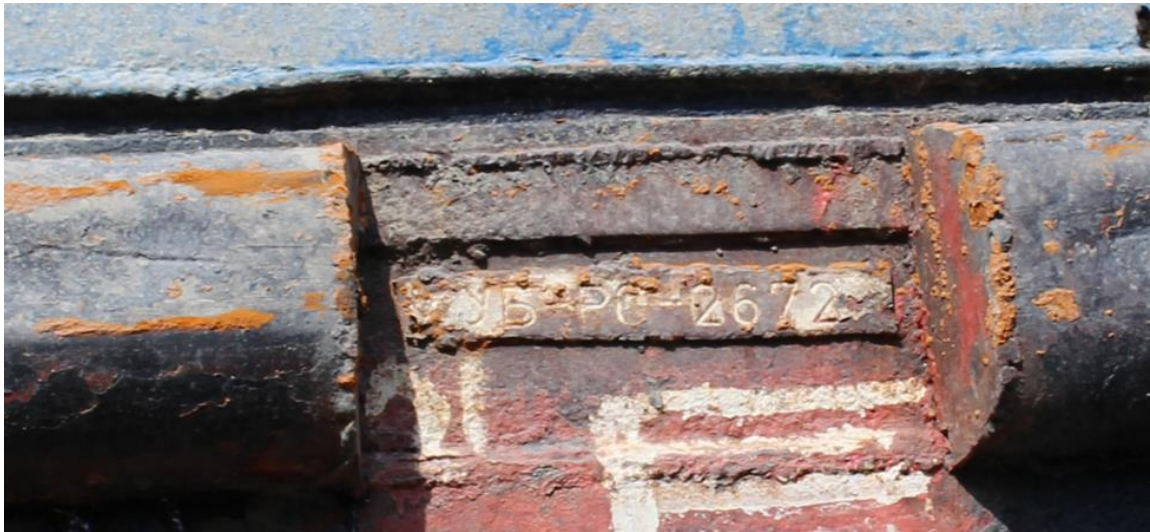
Слика 4.3.1.5. Баждарска плочица УБ-РС-2672

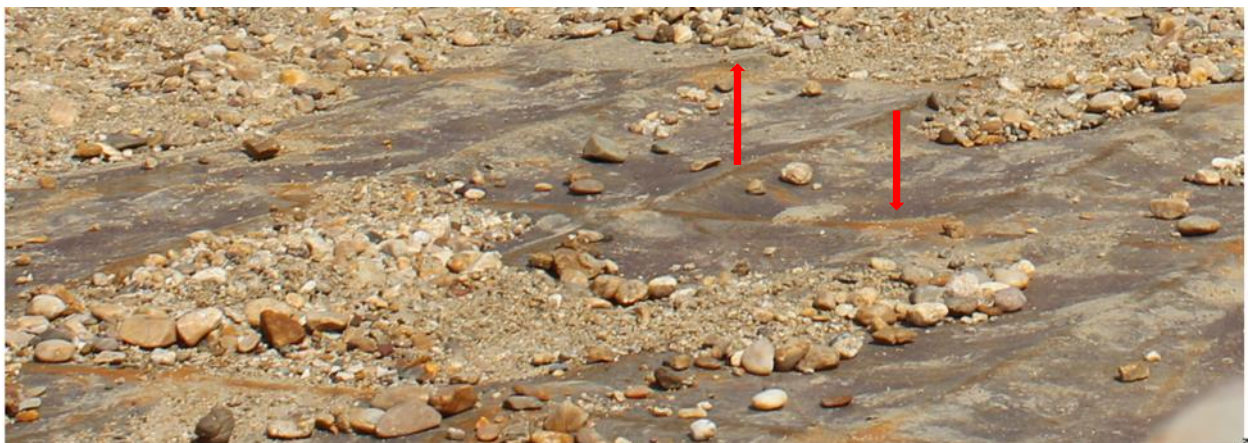
Након наседања и делимичног потонућа брода извршено је извлачење брода и стављање у пловно стање, уочено је да су лимови палубе таласасто деформисани у облику прегипа и угиба (слика 4.3.1.6.) што указује да је труп брода био у стању прегипа односно да су палубни лимови трпели напрезање на затезање, а лимови дна трупа напрезање на притисак, што се може видети и на основу стања празнице товарног простора (слика 4.3.1.7. на страни 28) у пределу лома.

Слика 4.3.1.6. Лимови палубе таласасто деформисани у облику прегипа и угиба

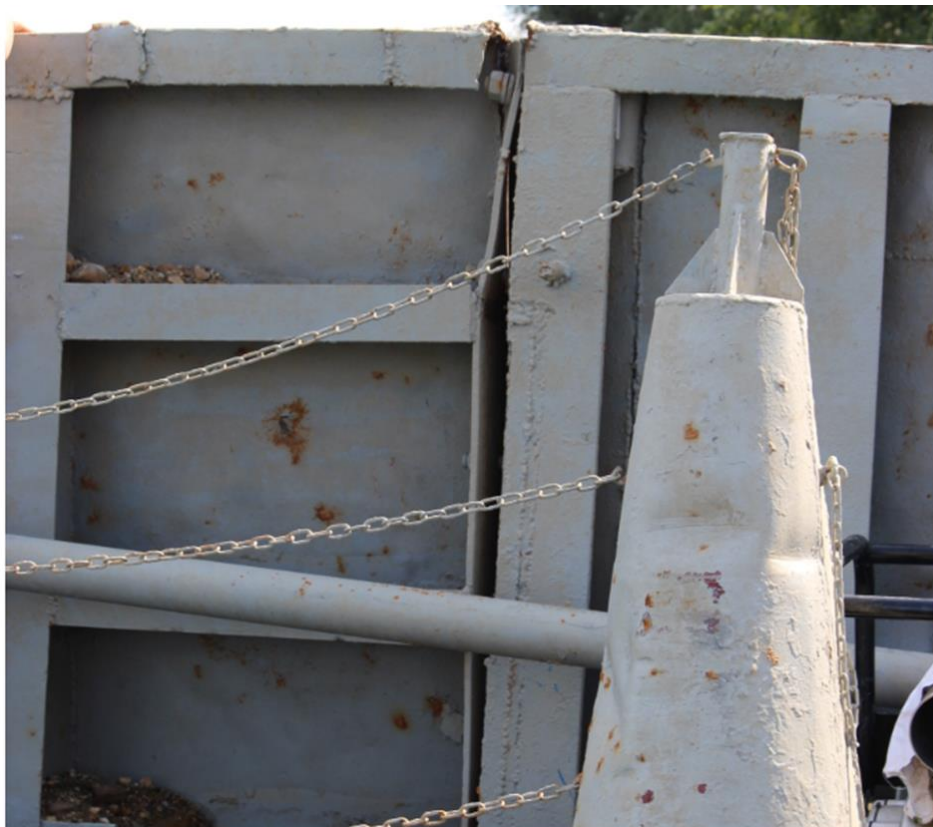
Слика 4.3.1.7. Пражница товарног простора

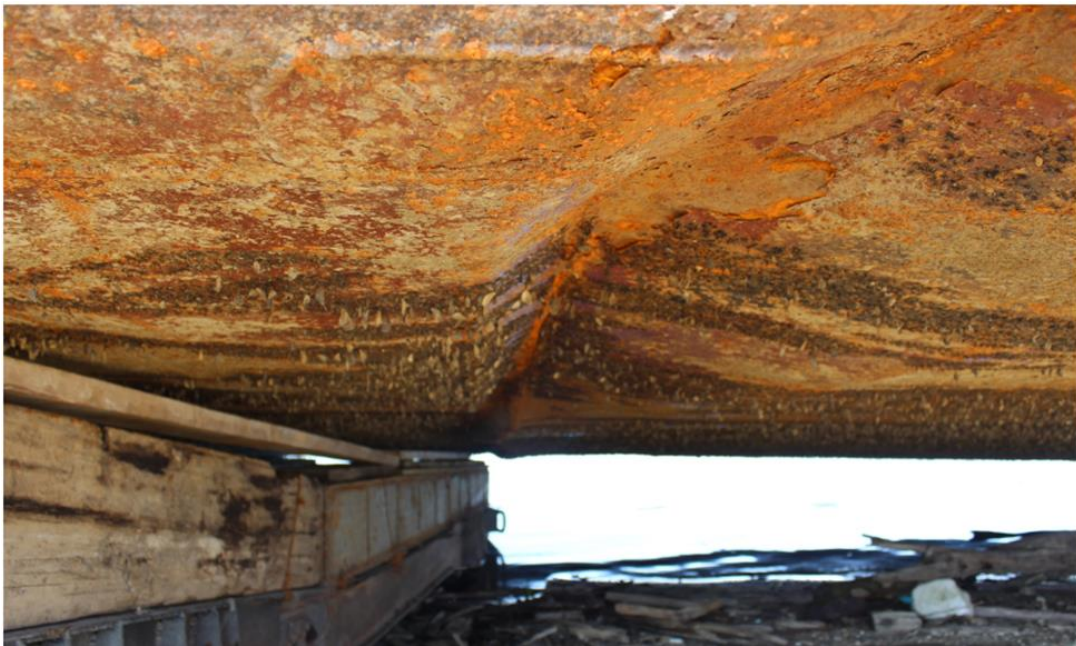
- у зони средњег дела трупа брода прелом, деформација оплате на оба бока као и по целој ширини дна (табана) и простире се дијагонално између ребара 54 и 55 (слика 4.3.1.8. и 4.3.1.9. на страни 30);

Слика 4.3.1.8. Деформација оплате по целој ширини дна (табана)

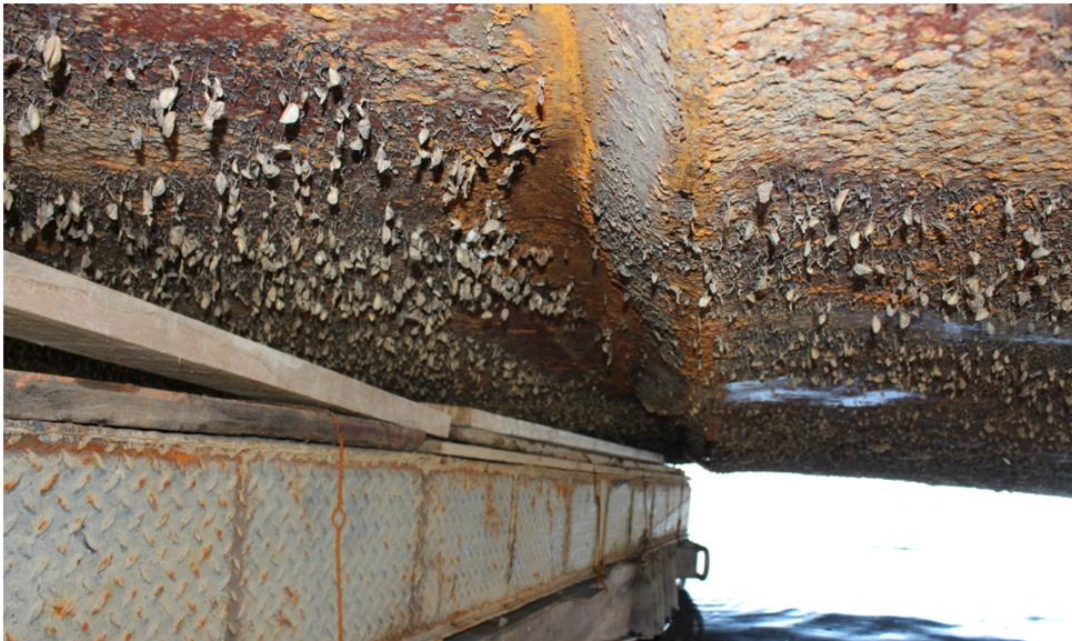
Слика 4.3.1.9. У зони средњег дела трупа брода прелом, простире се дијагонално између ребара 54 и 55

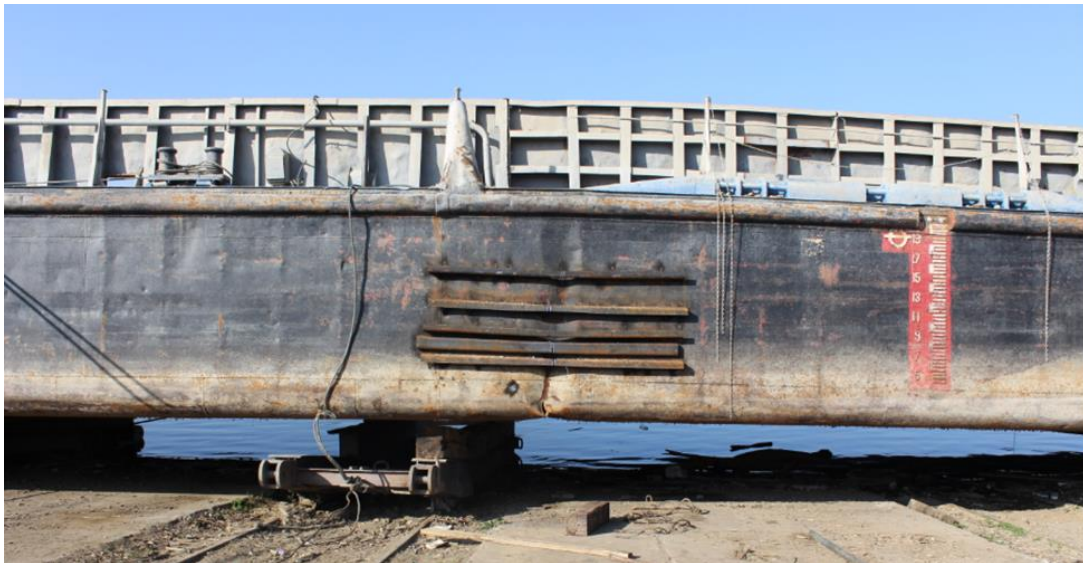
- на оба бока трупа у пределу лома уздужно заварени челични профили, највероватније у сврху привременог укружења ради транспорта брода (слика 4.3.1.10.);

Слика 4.3.1.10. Уздужно заварени челични профили на оба бока трупа

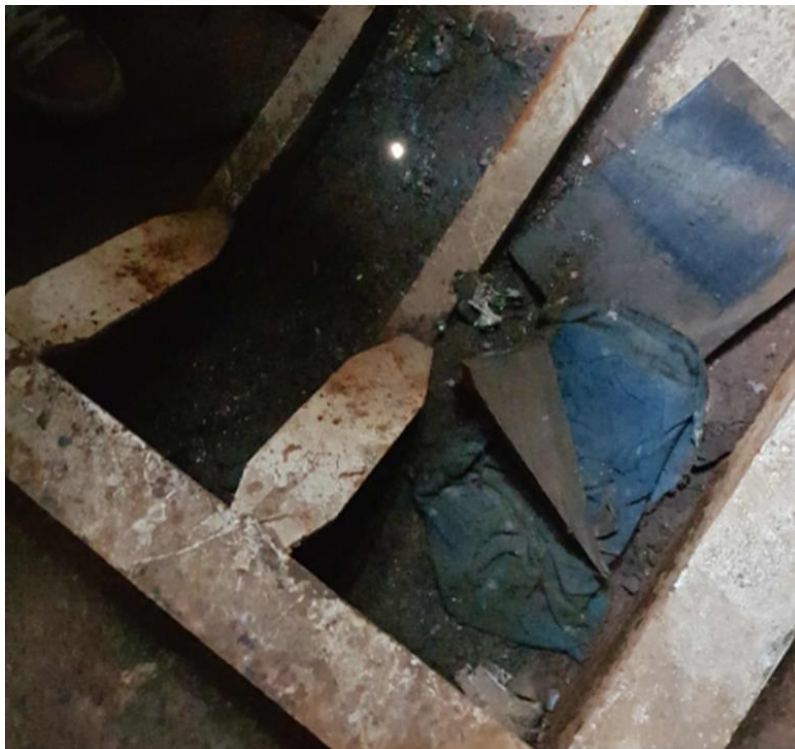
- суви простор број I, на прамцу, на узвоју левог бока пронађен масни бал и након скидања дрвене талпе и склањања масног бала уочен продор због истрошености лима оплате брода (слика 4.3.1.11. на страни 31);

Слика 4.3.1.11. Масни бал у сувом простору број I, на прамцу, на узвоју левог бока

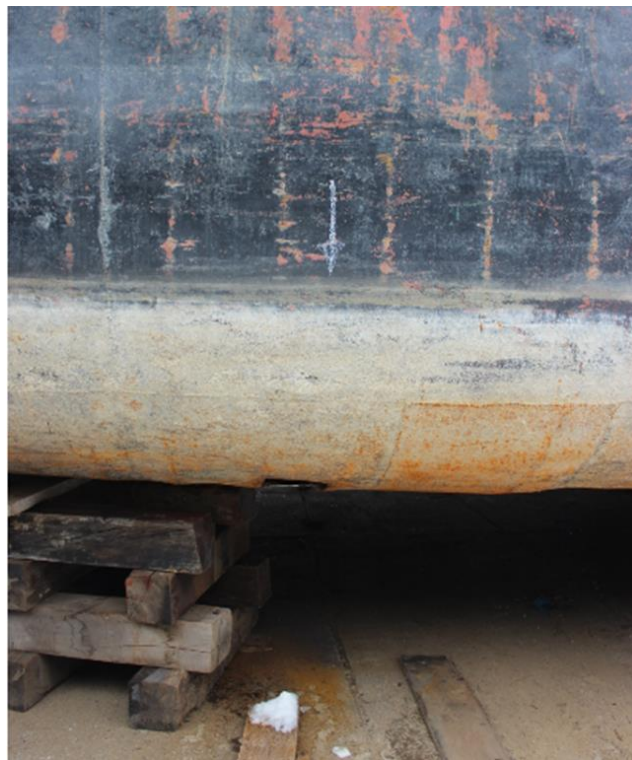
- обележена је зона истрошености оплате и продора ради узимања узорка (слика 4.3.1.12.);

Слика 4.3.1.12. Обележена зона истрошености оплате и продора ради узимања узорка

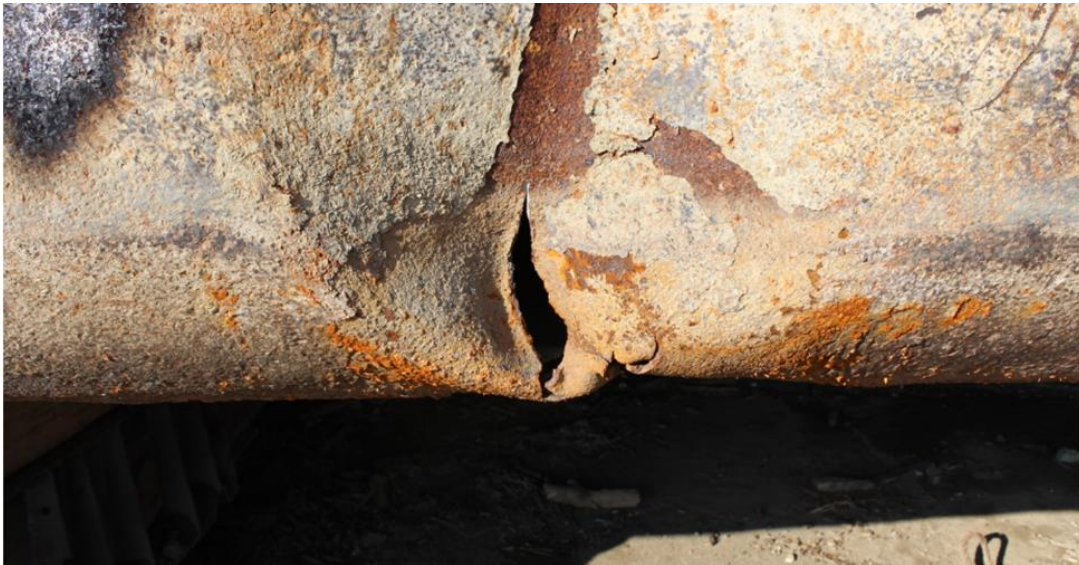
- на узвојном лиму на оба бока у правцу лома отворена пукотина оплате (слика 4.3.1.13.);

Слика 4.3.1.13. Пукотина на узвојном лиму на левом боку

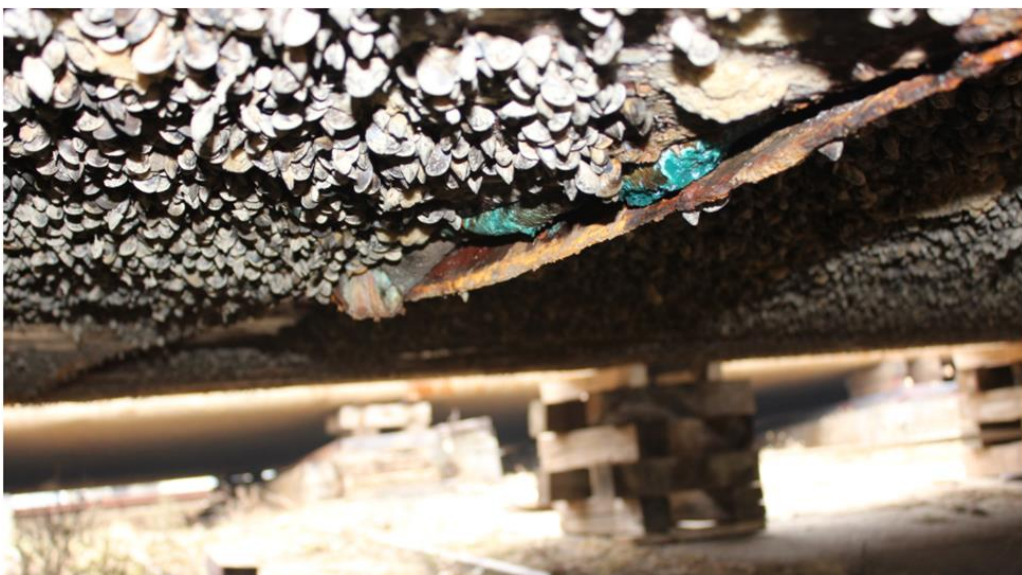
- на дну трупа у правцу лома отворена пукотина оплате дна у зони уздужнице брода (слика 4.3.1.14.).

Слика 4.3.1.14. Отворена пукотина оплате дна у зони уздужнице брода, на дну трупа у правцу лома

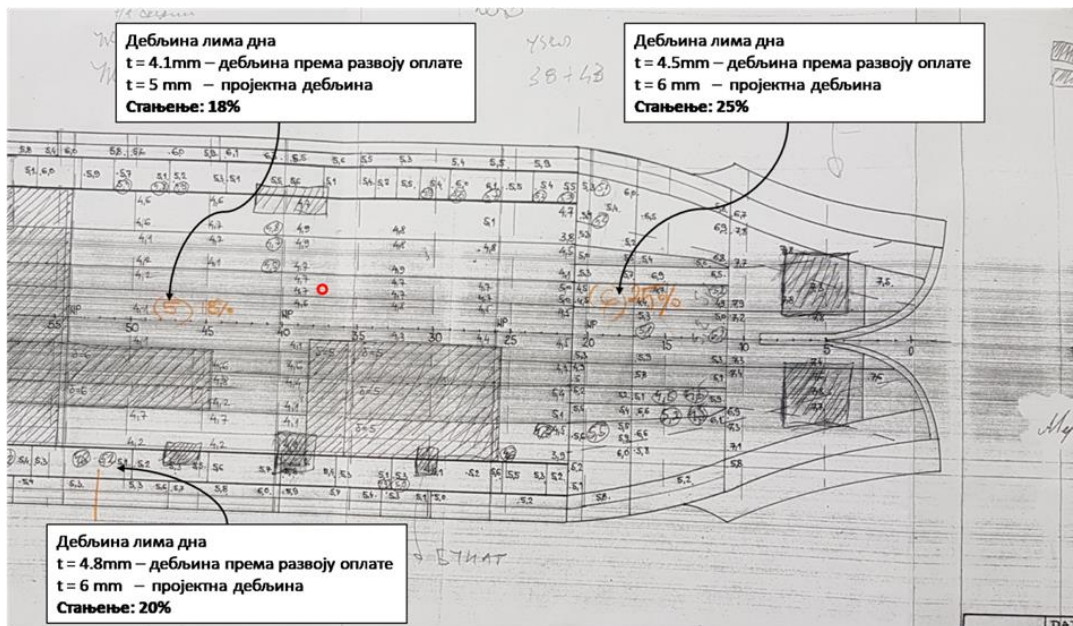
На слици 4.3.1.15. приказана су мерења дебљина оплате средњег и предњег дела брода извршена 01.02.2016. године (најсвежији подаци који су били на располагању радној групи; мерења су извршена у бродоградилушту Бродотехника у Београду, потпис контролора нечитак). Из приложеног се види да скоро сви лимови имају значајно стањење дебљине у односу на пројектне вредности. Стањења овог дела брода се крећу између 18% и 25% (треба имати у виду да је допуштено стањење лимова на средњем делу брода $\approx 20\%$, а на предњем $\approx 30\%$, па су уочена стањења на самој граници дозвољених). С обзиром да је од овог мерења прошло већ 3 године, стањење лимова је сигурно веће.

Слика 4.3.1.15. Равој оплате брода

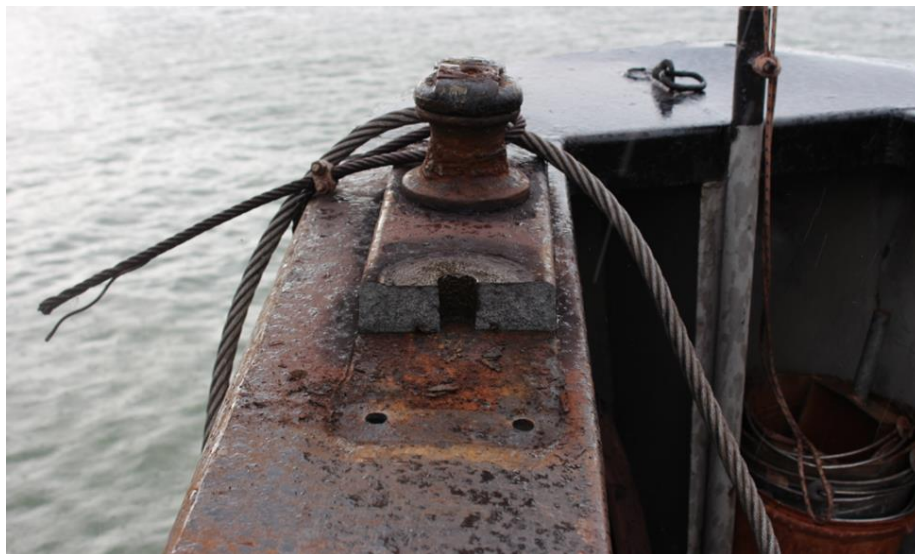
Не постоје подаци о прилагођавању зеваче привезним ужадима повећане прекидне силе. У моменту незгоде коришћено је привезно уже Ø22 mm.

Слика 4.4.1.6. Оштећени део зеваче са покретним ваљком и челичним ужетом Ø 22 mm на левом прамчаном боку таласњаче брода м/т „GAGRA“
