Број: ВДС-01/2019

КОНАЧАН ИЗВЕШТАЈ О ИСТРАЗИ ПЛОВИДБЕНЕ НЕЗГОДЕ У УНУТРАШЊОЈ ПЛОВИДБИ

Име пловила:	„PETROVARADIN“
Врста пловила:	Моторни потискивач
Регистарски број:	55043
ЕНИ број:	36000193
Година градње:	1989. године
Власник/бродар:	НІДРО-ВАЗА АГРЕГАТИ ДОО
Место пловидбене незгоде:	река Дунав 1073 km
Датум пловидбене незгоде:	27.07.2019. године
Време пловидбене незгоде:	око 13:40

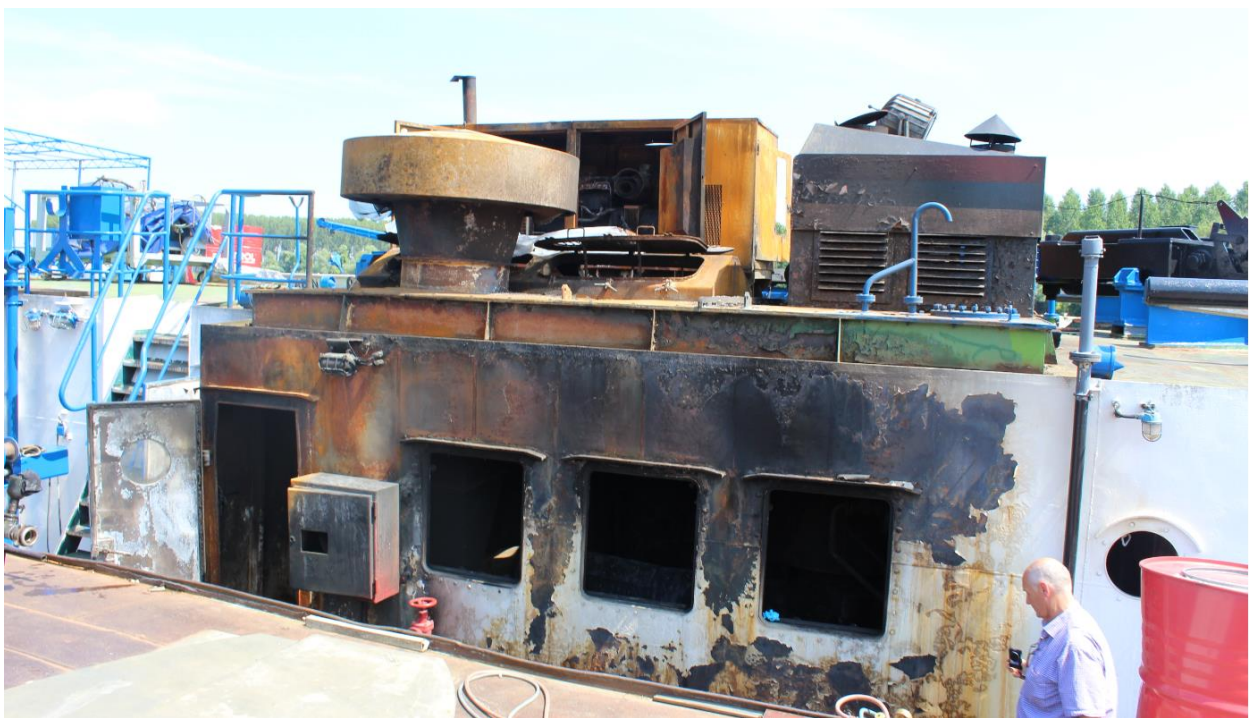
- Трасе хидраулике кроз машински простор уништене.
- Систем за снабдевање свежег ваздуха главних мотора наизглед није превише деформисан.
- Противпожарни орман са леве стране изгорео са цревом и млазницом.
- Патоснице су код левог главног мотора у пределу око турбине, а испод дневног левог танка горива истопљене.
- Агрегат на крову надграђа изгорео у потпуности, деформације крова око агрегата су видљиве и налазе се у стању пластичне деформације.
- Трагови горења на спољним површинама усисника ваздуха мотора.
- Оштећења на конструкцији, лимови око прозора на надграђу у пределу машинског простора, леви део светларника, преграда од светларника која са друге стране је и преграда комуникационог ходника деформисана као и плафон код истог ходника.

Слика 2.1.1. Надграђе у пределу машинског простора

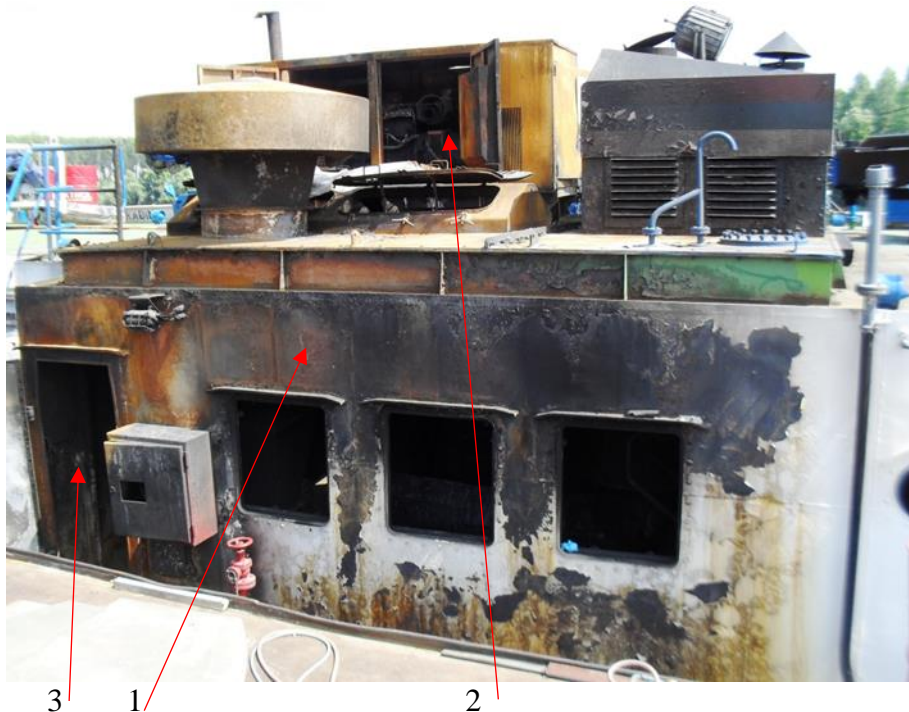
До пожара је дошло у средишњем делу са траговима горења у машинском комплексу и главном дизел електричном агрегату на палуби надградње брода. На прамчаном и крменом делу брода нема трагова горења.

Слика 5.3. Трагови горења изражени у средишњем делу брода-машински простор

1. Боја на металној површини изнад прозора је термички деградирана.
2. Главни ДЕА на палуби брода.
3. Улаз у машински део брода.

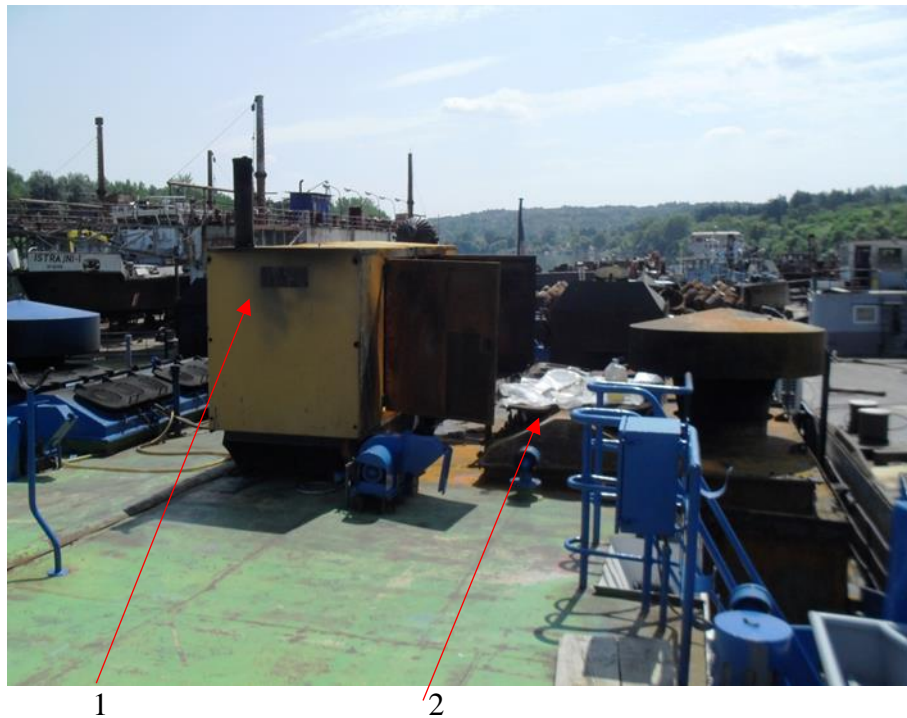
Трагови горења на главном ДЕА на палуби изражени су на површинама окренутим ка отвору из машинског простора док су са супротне стране изражени на горњим површинама, слика 5.4. и 5.5. на страни 24, слика 5.7. на страни 25.

Слика 5.4. На палуби је постављен главни ДЕА, а поред решетке са отворима изнад машинског простора (светларник са отворивим капцима)

1. ДЕА
2. Отвори изнад машинског простора (светларник са отворивим капцима).

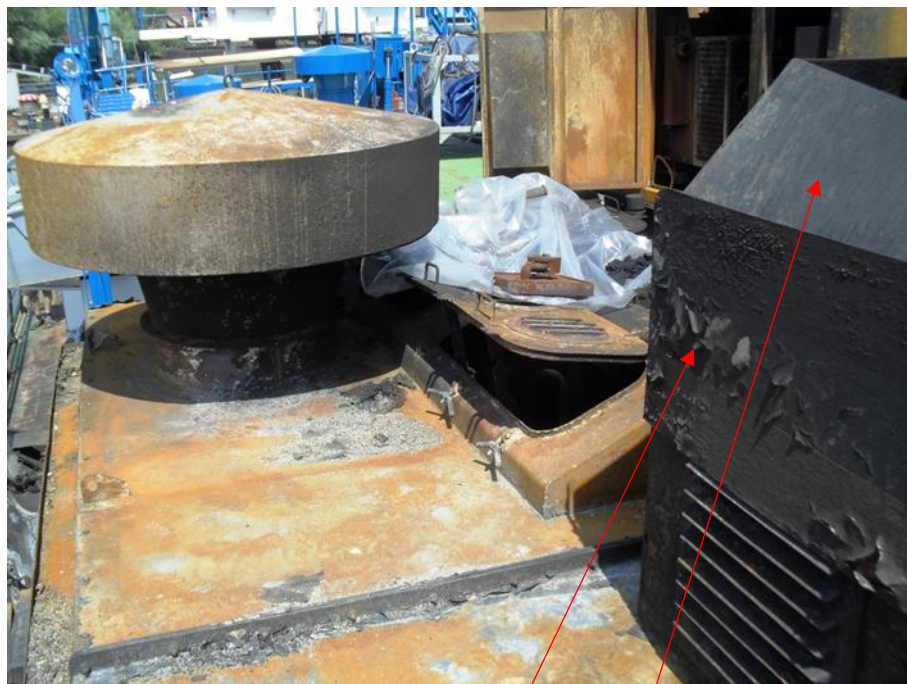
Слика 5.5. На палуби је постављен главни ДЕА, а поред решетке са отворима изнад машинског простора (светларник са отворивим капцима)

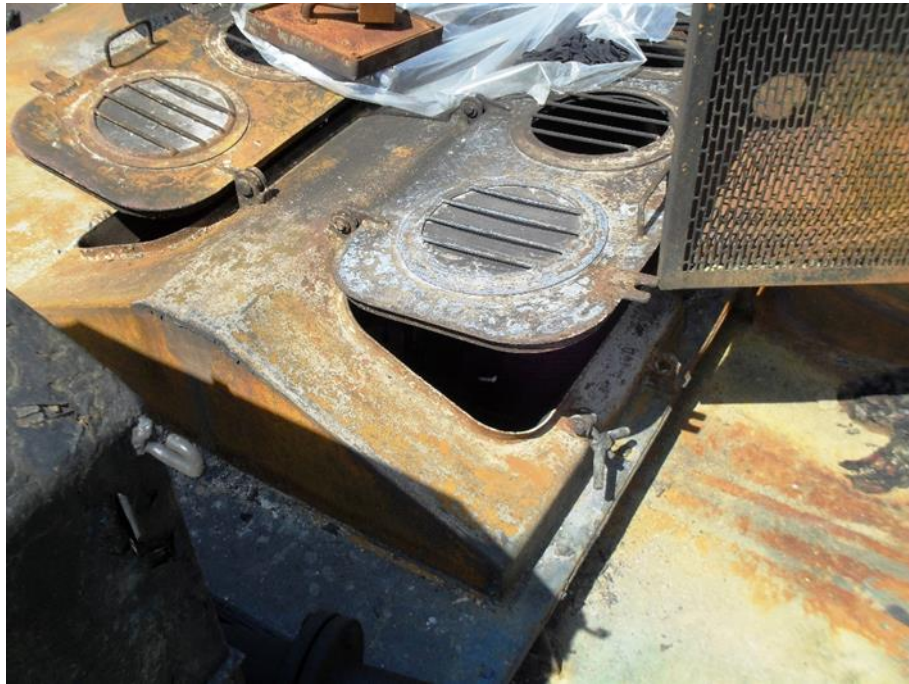
Слика 5.6. Трагови горења на спољашњим површинама изражени на решеткама отвора изнад машинског простора (светларник са отворивим капцима), боја термички деградирана као последица присуства високе температуре

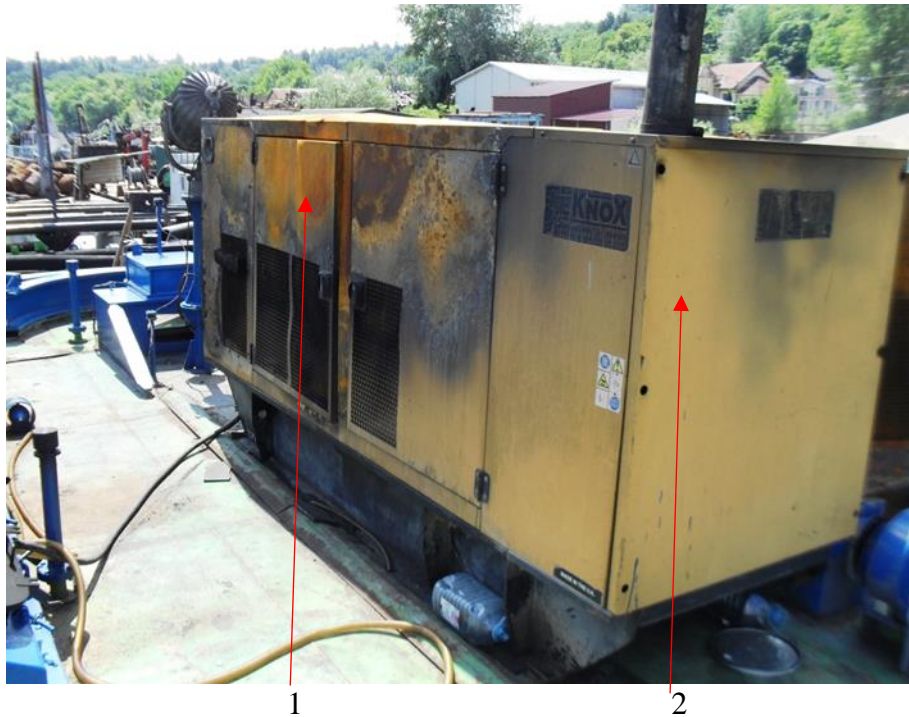
Слика 5.7. Трагови горења на главном ДЕА на палуби изражени на површинама окренутим ка отвору из машинског простора док су са супротне стране изражени на горњим површинама

1. Трагови горења изражени на горњим површинама.
2. Задња страна без трагова горења.

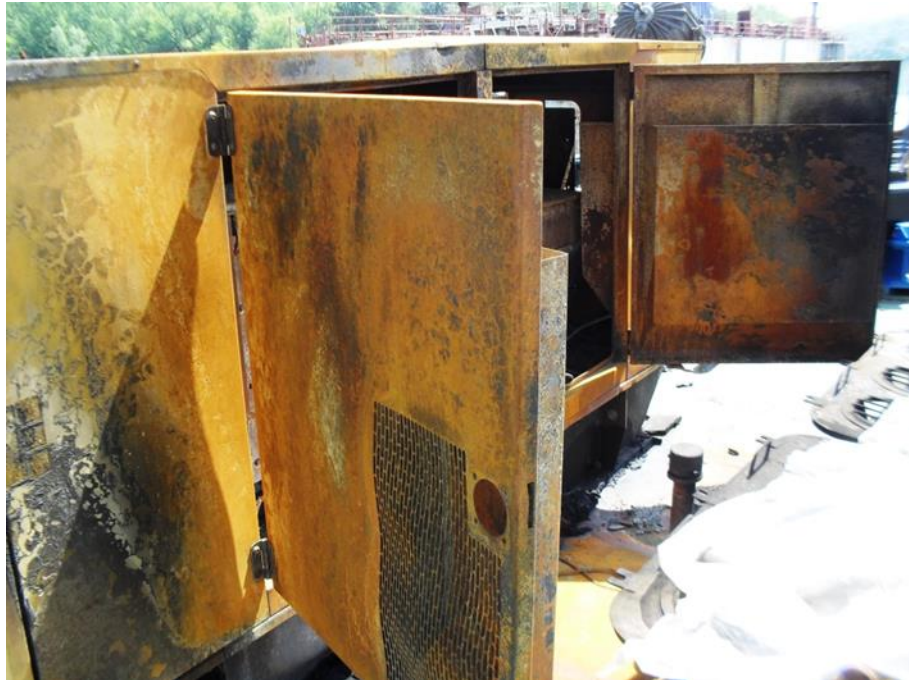
Слика 5.8. Трагови горења на главном ДЕА на палуби нарочито изражени на површинама окренутим ка отвору из машинског простора

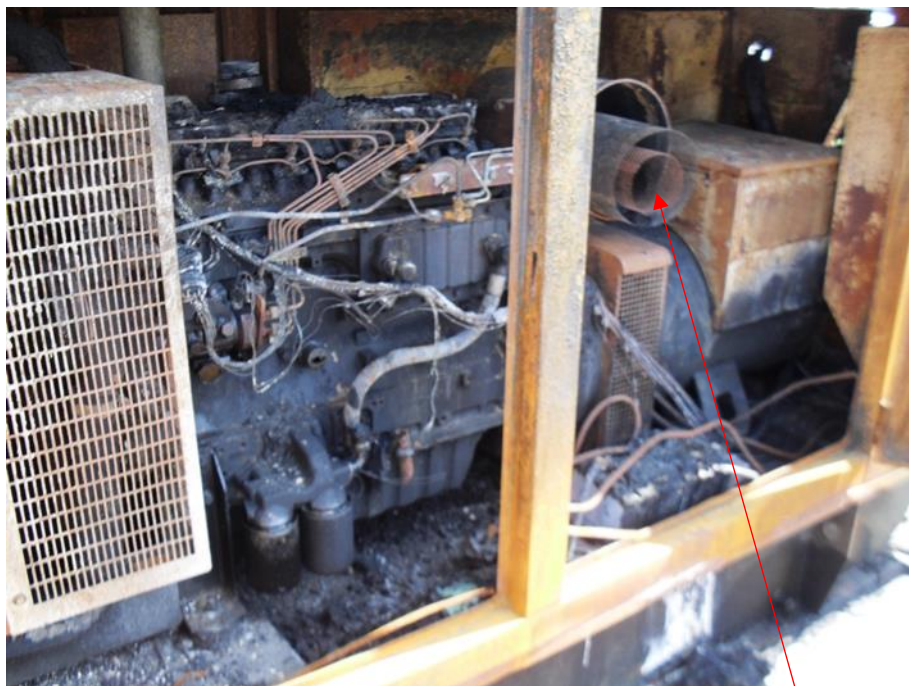
Слика 5.9. Трагови горења на мотору ДЕА изражени на спољним површинама

1. Филтер за ваздух пожаром уништен што указује да је главни ДЕА био у погону у тренутку пожара.

Трагови горења на мотору ДЕА изражени на спољним површинама. Филтер за ваздух пожаром уништен што указује да је главни ДЕА био у погону у тренутку пожара, слика 5.9. на страни 26 и слика 5.10.

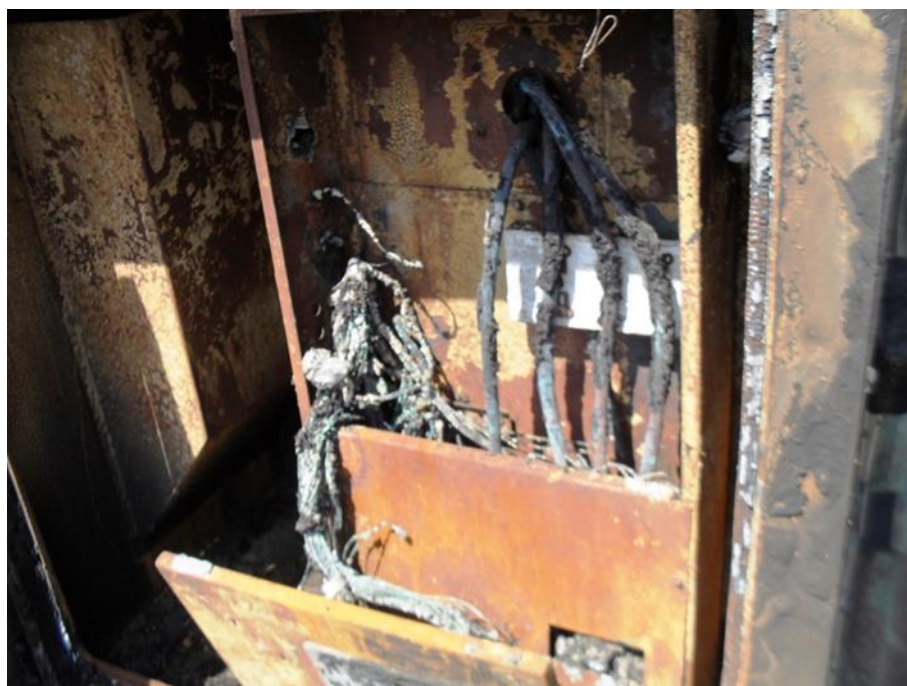
Слика 5.10. Задња страна усисника ваздуха са траговима топлења израженим на доњој страни

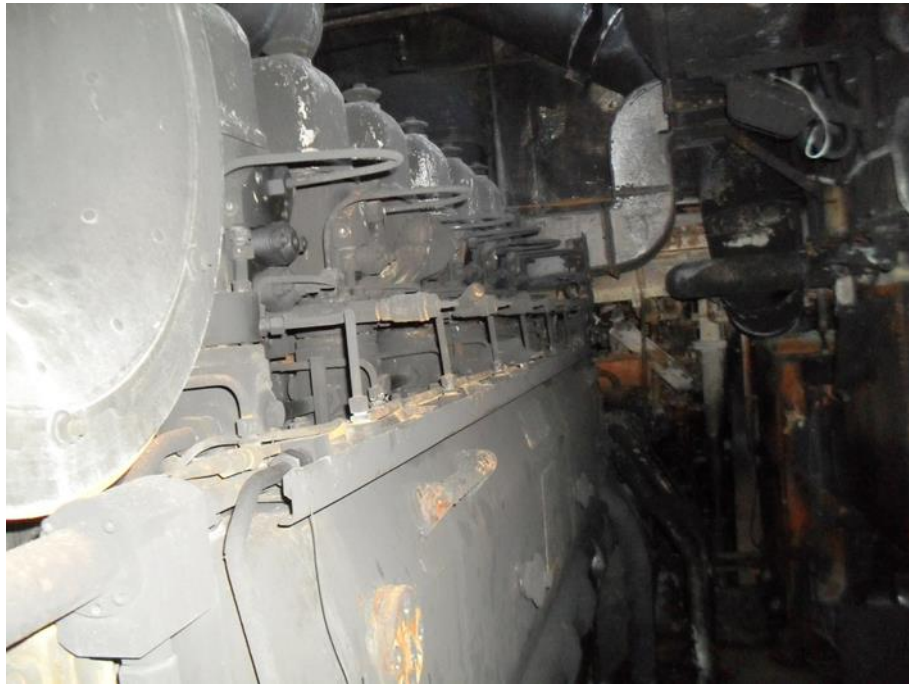
Слика 5.12. На главном левом мотору нема трагова горења, контаминиран и оштећен топлим продуктима сагоревања изражени у горњим површинама

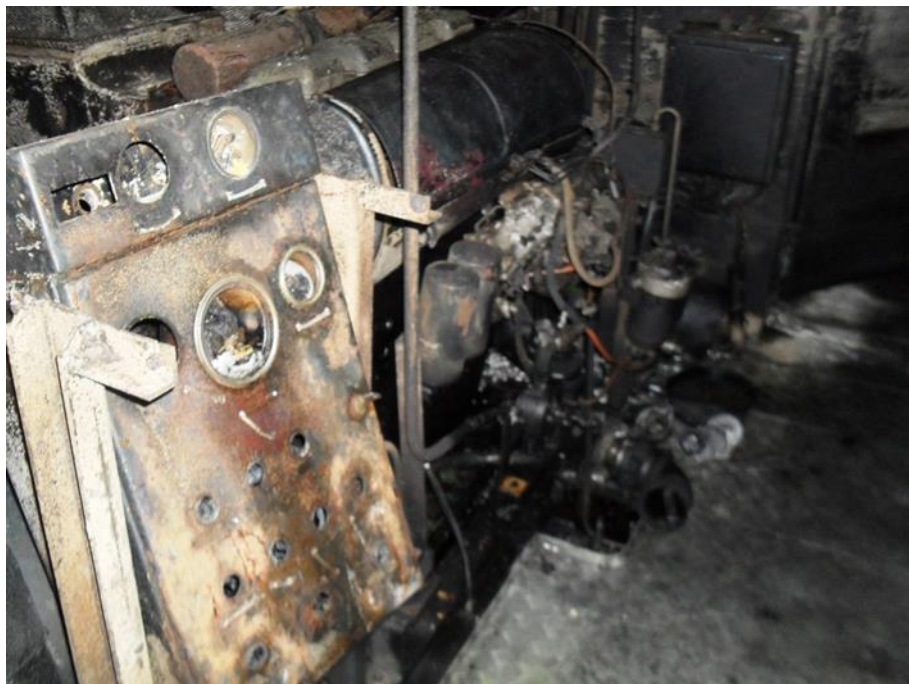
Слика 5.13. Лучки ДЕА који у тренутку пловидбе није био у функцији са траговима контаминације и оштећења као последица присуства топлих продуката сагоревања, а изражено на површинама у горњем делу

Сви уређаји и опрема са траговима контаминације и оштећења као последица присуства топлих продуката сагоревања, а изражено на површинама у горњем делу, приказано на сликама 5.13, 5.14 и 5.15.

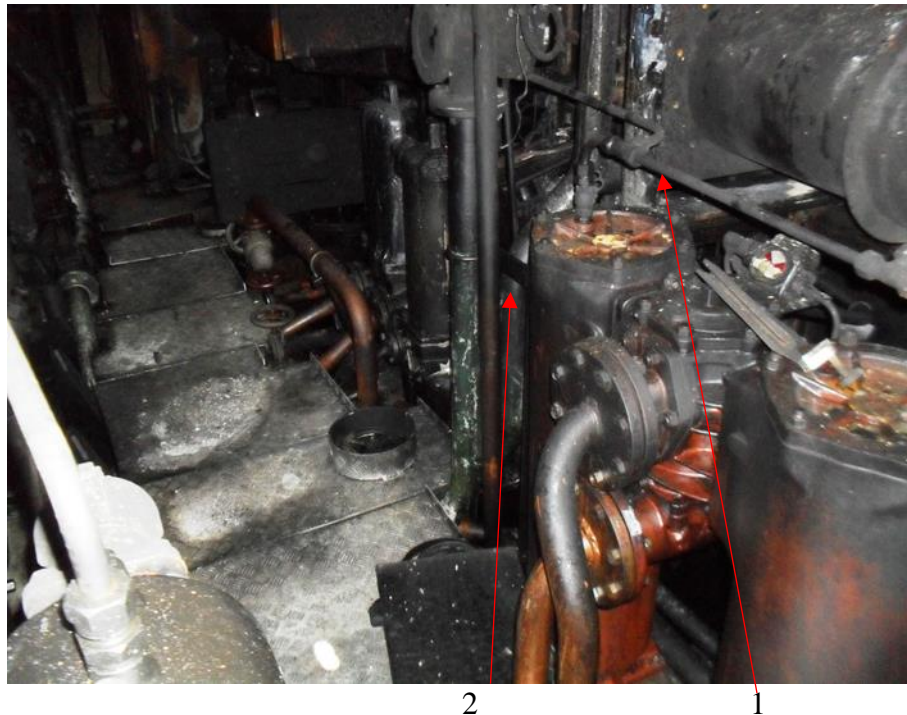
Слика 5.14. Пумпе и филтери

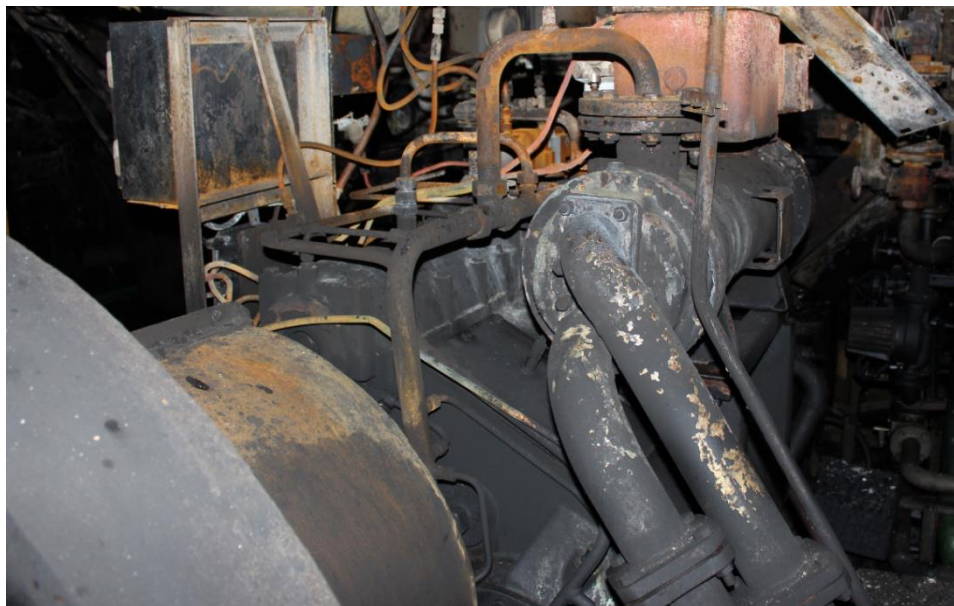
На копчи левог главног мотора трагови контаминације и оштећења као последица присуства топлих продуката сагоревања, а изражено на површинама у горњем делу (слика 5.15.).

Слика 5.15. Копча левог главног мотора

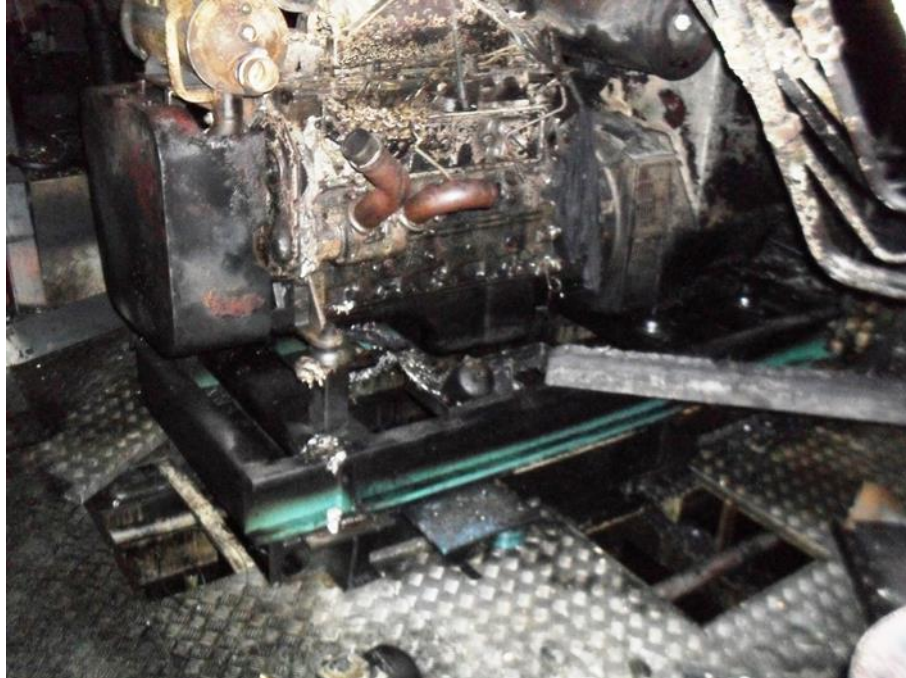
На лучком мотору са генератором (лучки агрегат) трагови контаминације и оштећења као последица присуства топлих продуката сагоревања, а изражено на површинама у горњем делу(слика 5.16.).

Слика 5.16. Лучки мотор са генератором (лучки агрегат)

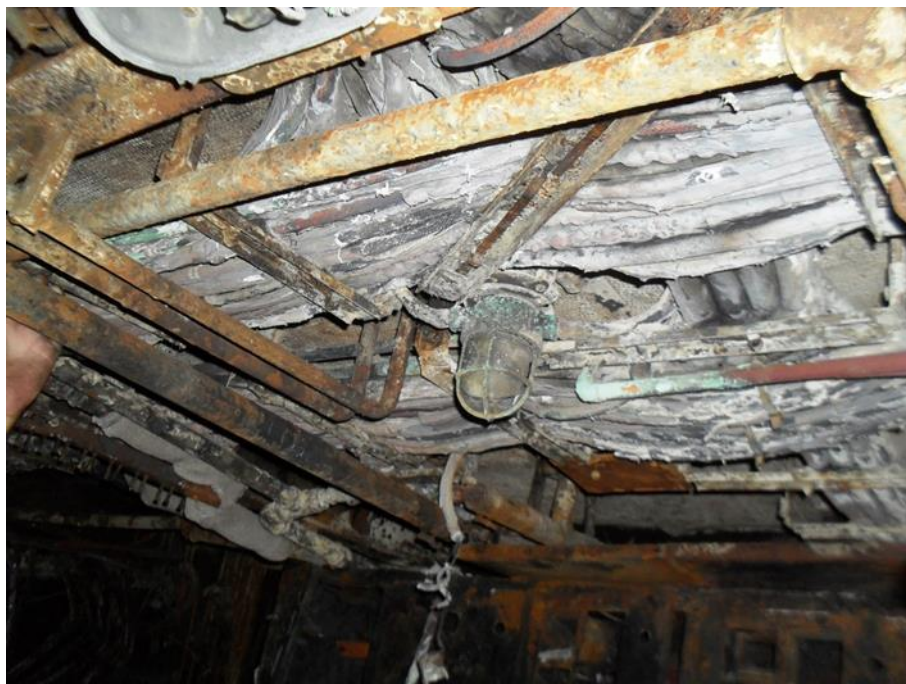
Плафон машинског простора изнад ГРТ са траговима горења великог интензитета, алуминијумски и стаклени делови делимично затопљени као последица присуства високе температуре (слика 5.17.).

Слика 5.17. Плафон машинског простора

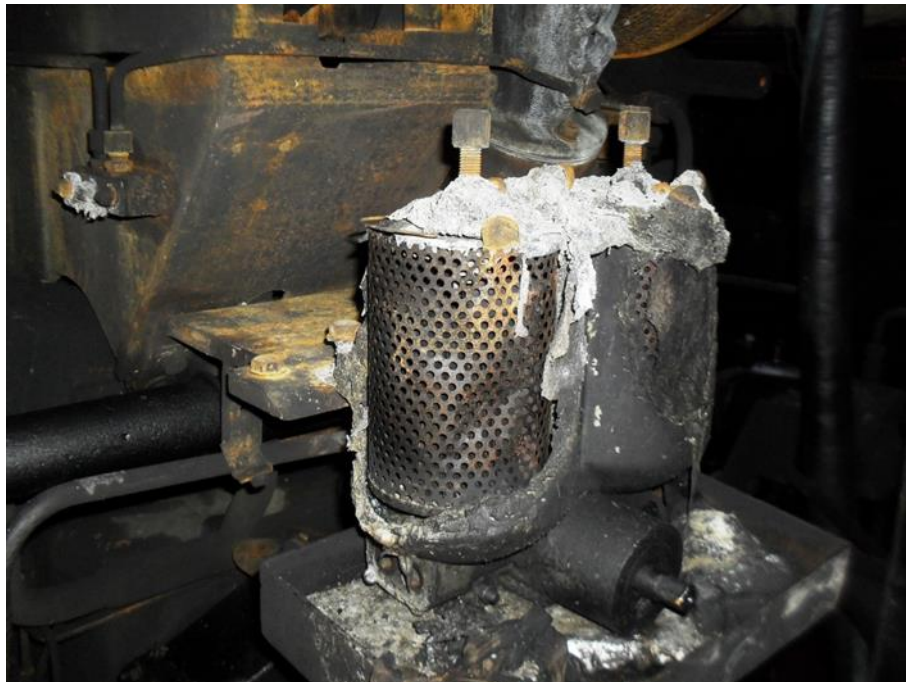
Трагови оштећења на пратећим уређајима, системима и опреми изражени су на површинама окренутим ка ГРТ, пример кућишта филтера (слика 5.18.).

Слика 5.18. Трагови оштећења кућишта филтера (део кућишта истопљен)

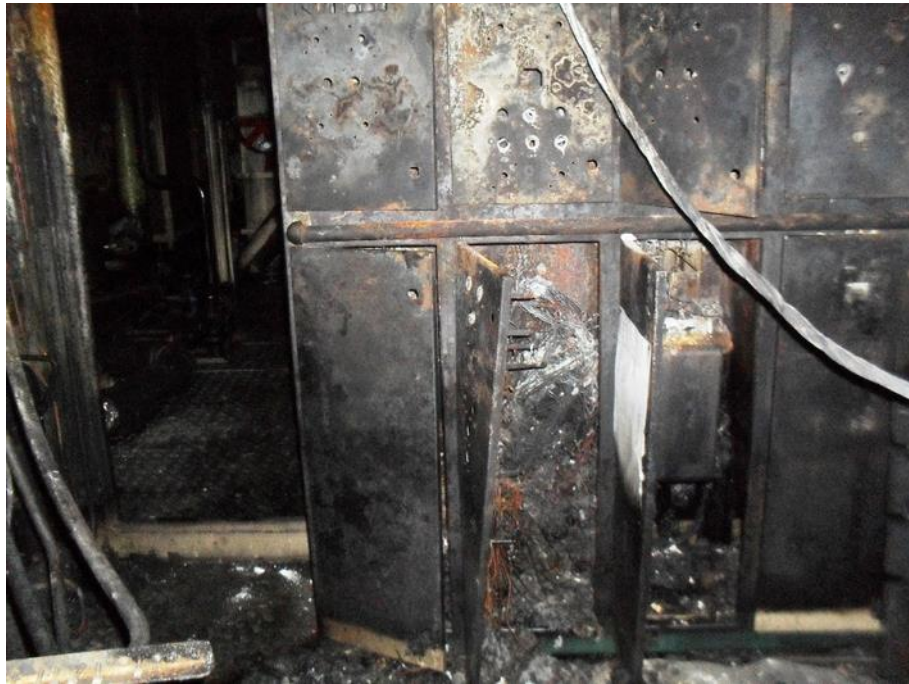
Трагови горења на ГРТ великог интензитета, а изражени на левој страни, где је боја термички деградирана. Напојни кабал којим се са главног ДЕА напаја ГРТ у машинском простору иде таваницом, а затим зидом и са задње стране улази у ГРТ. Трагови горења нарочито изражени, сви уређаји и проводници пожаром уништени, а трагови горења највећег интензитета у доњој зони (слике: 5.18, 5.19. и 5.20. на страни 32, 5.21. и 5.22. на страни 33, 5.23. на страни 34).

Слика 5.19. Трагови горења на ГРТ великог интезитета

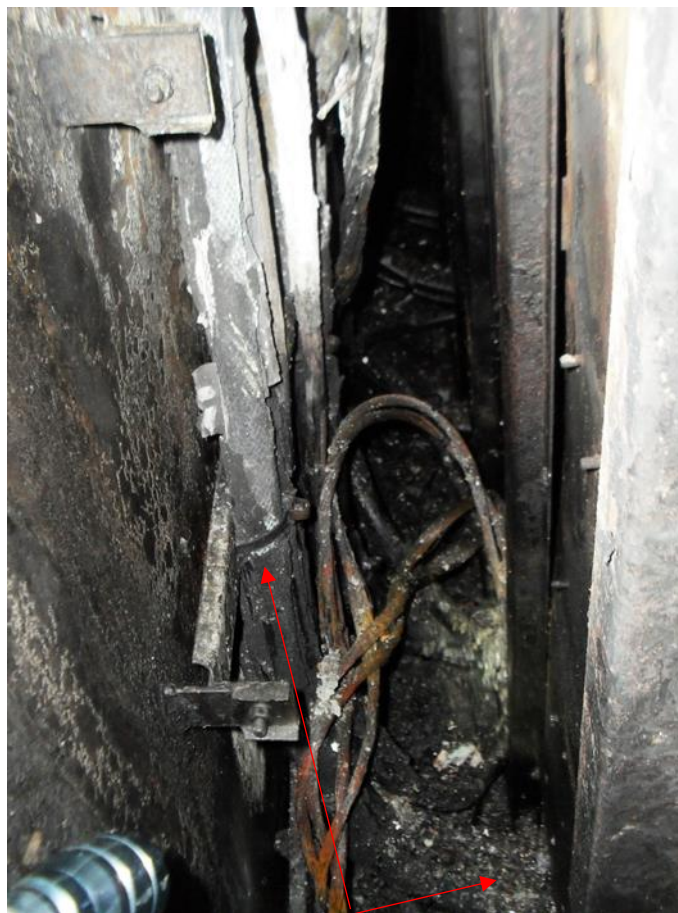
Слика 5.20. Напојни кабл којим се са главног ДЕА напаја ГРТ у машинском простору. Стрелицом обележен проводник и место улаза у ГРТ

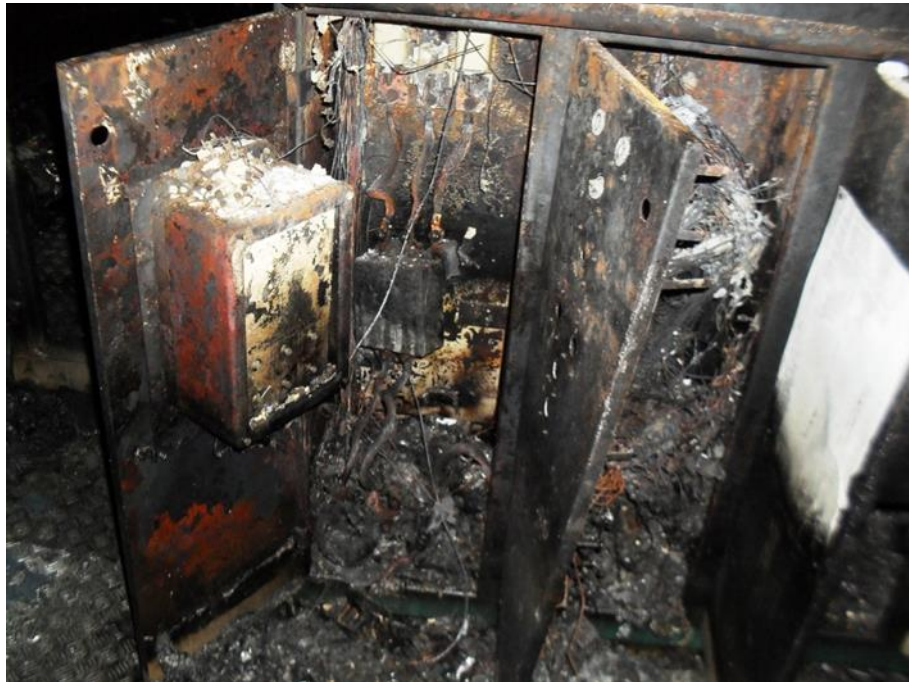
Слика 5.21. Трагови горења нарочито изражени у ГРТ у који је прикључен напојни кабл са главног ДЕА

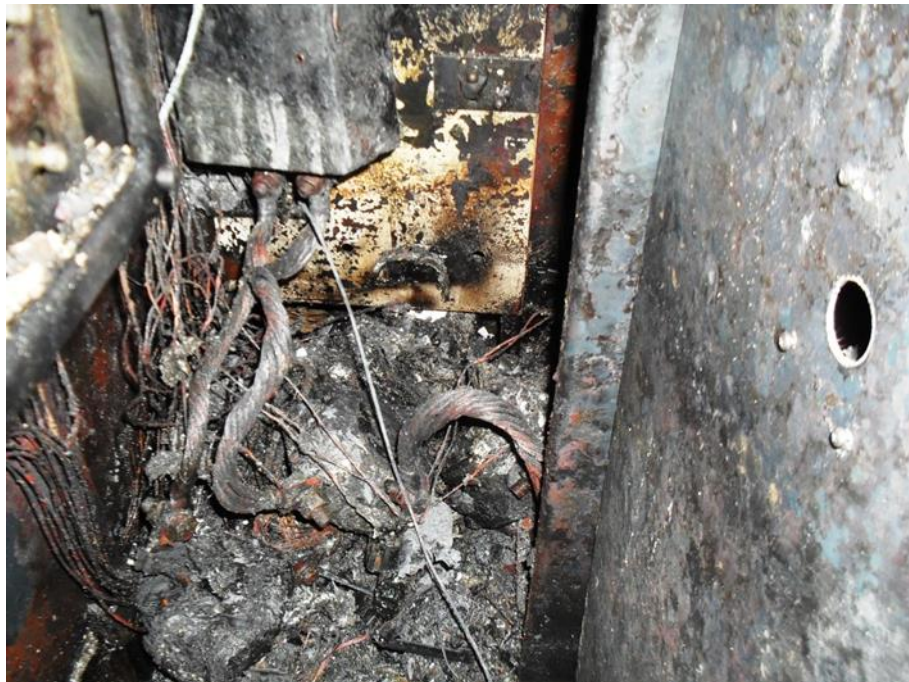
Слика 5.22. Трагови горења највећег интензитета су у доњој зони ГРТ где су сви уређаји пожаром уништени

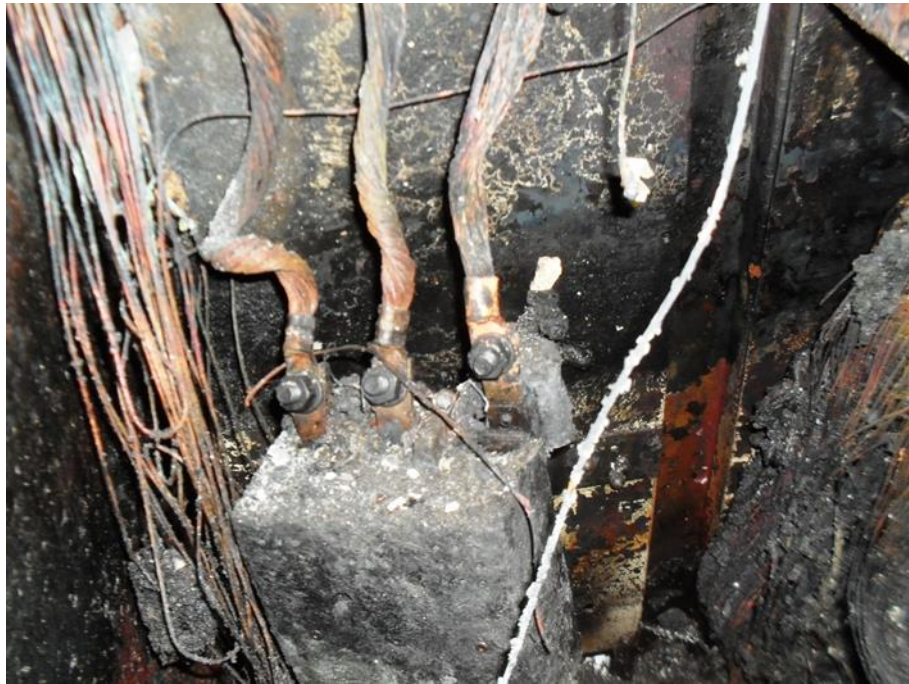
Слика 5.23. Проводници и уређаји у ГРТ са траговима горења великог интензитета

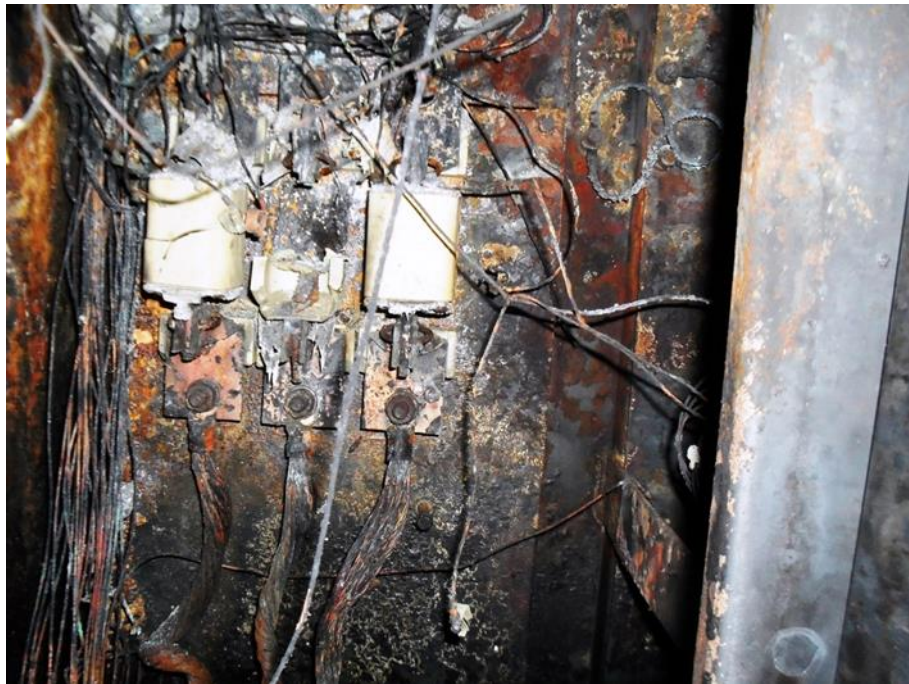
Слика 5.24. Ножасти осигурачи у ГРТ са траговима горења великог интензитета. Сви гориви елементи термички деградирани

Трагови горења у следећем одељку ГРТ су нешто мањег интензитета и са траговима горења израженим према првом одељку ГРТ. Трагови горења су у сваком следећем нешто мањи у односу на претходни одељак ГРТ (слике: 5.24, 5.25 и 5.26.).

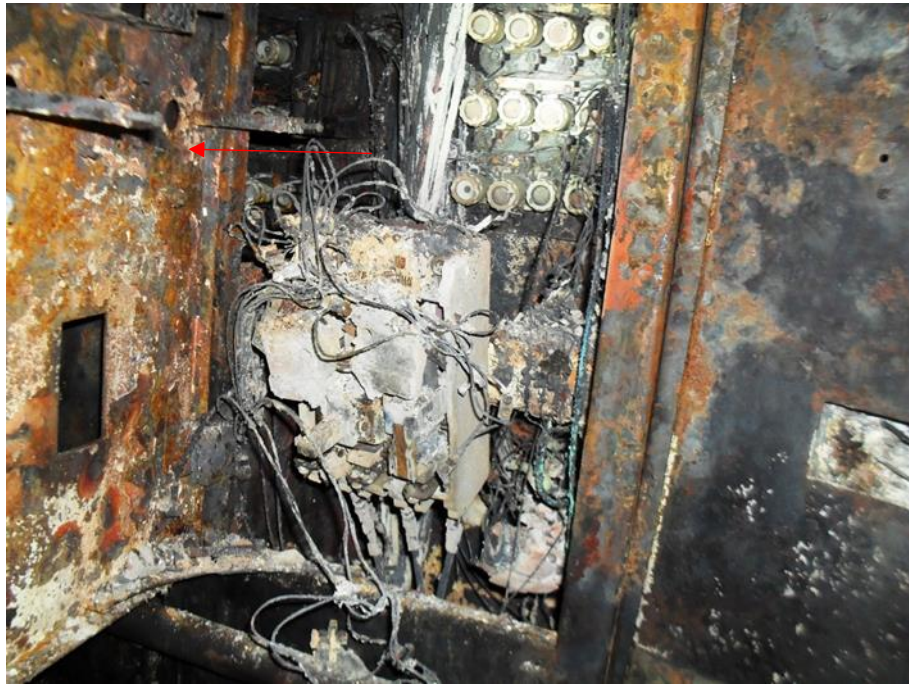
Слика 5.25. Трагови горења у следећем одељку ГРТ

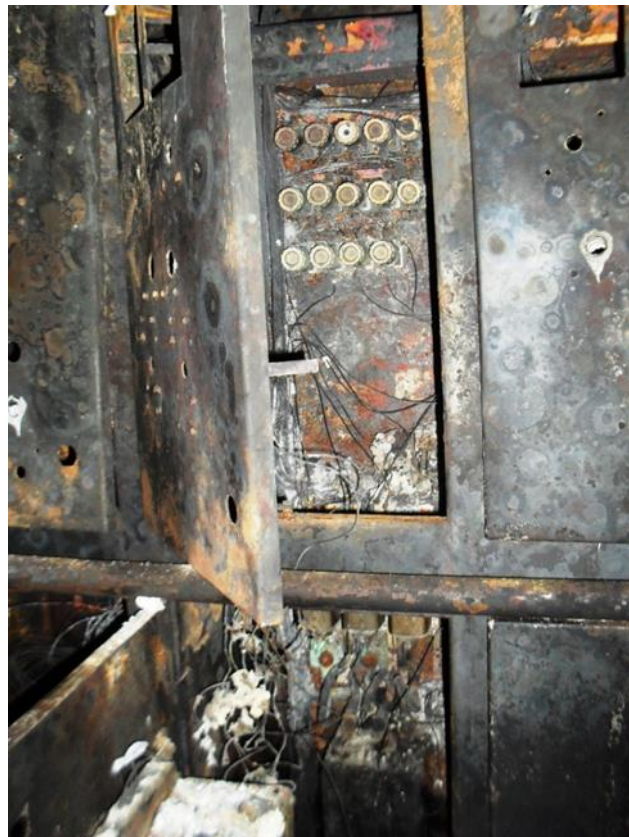
Слика 5.26. Трагови горења у трећем одељку ГРТ су нешто мањег интензитета

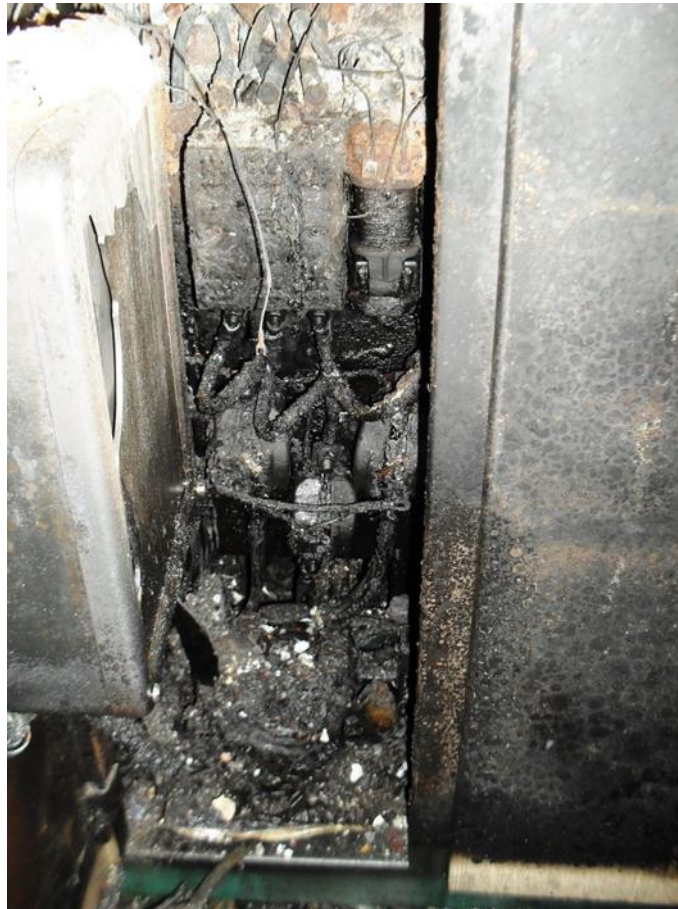
Слика 5.27. Трагови горења у следећем одељку ГРТ, нагорела изолација проводника услед присуства високе температуре

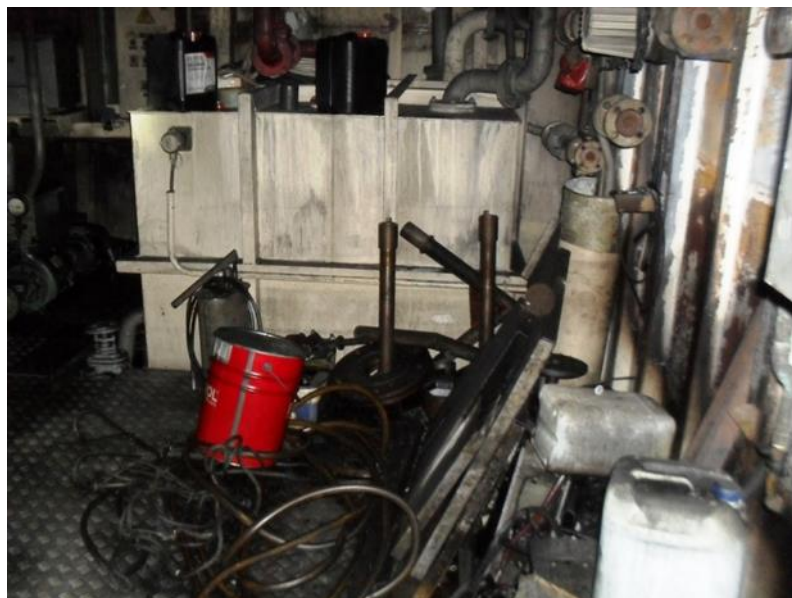
Слика 5.28. Део помоћног машинског простора, са приказом танка питке воде

У помоћном машинском простору нема трагова горења, простор контаминиран и оштећен топлим продукцима сагоревања (слике: 5.27. и 5.28.).

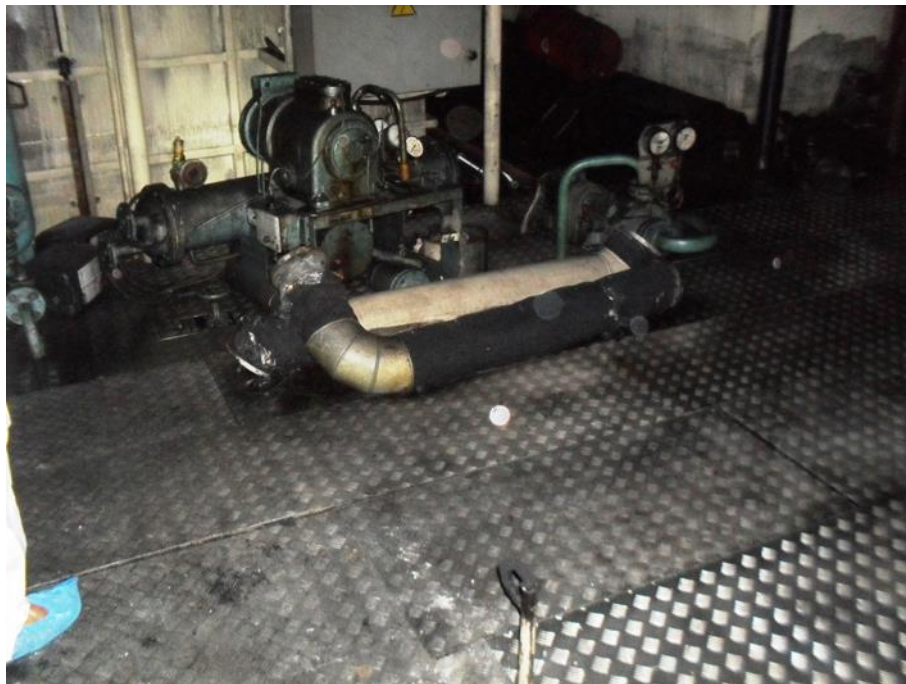
Слика 5.29. Део помоћног машинског простора, приказ пумпне станице

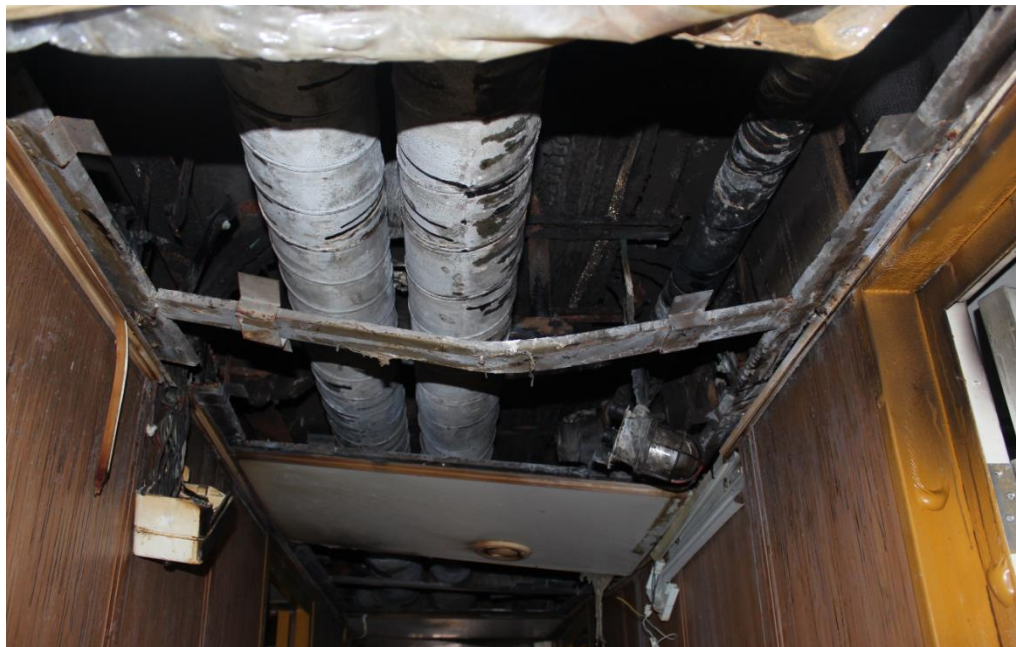
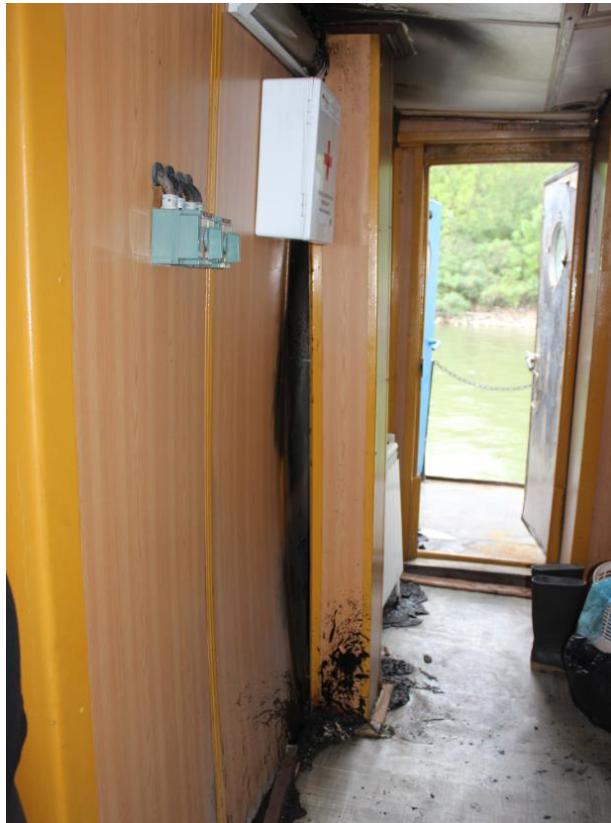
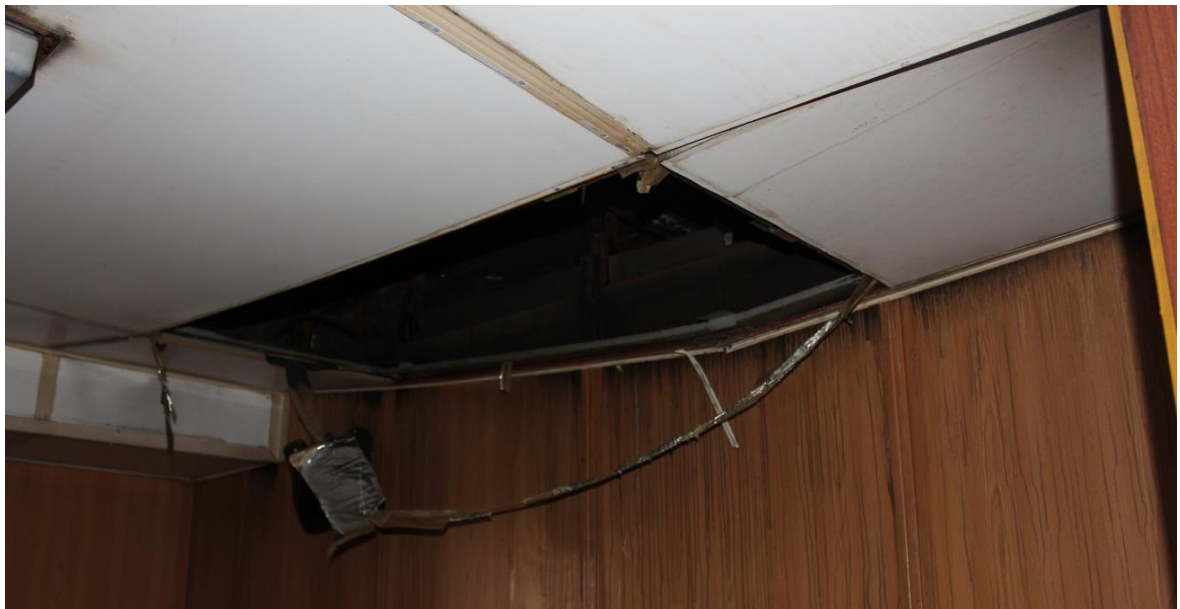
У стамбеним просторијама на броду нема трагова горења, простор углавном контаминиран топлим траговима горења (слике: 5.30, 5.31. и 5.32. на страни 38).

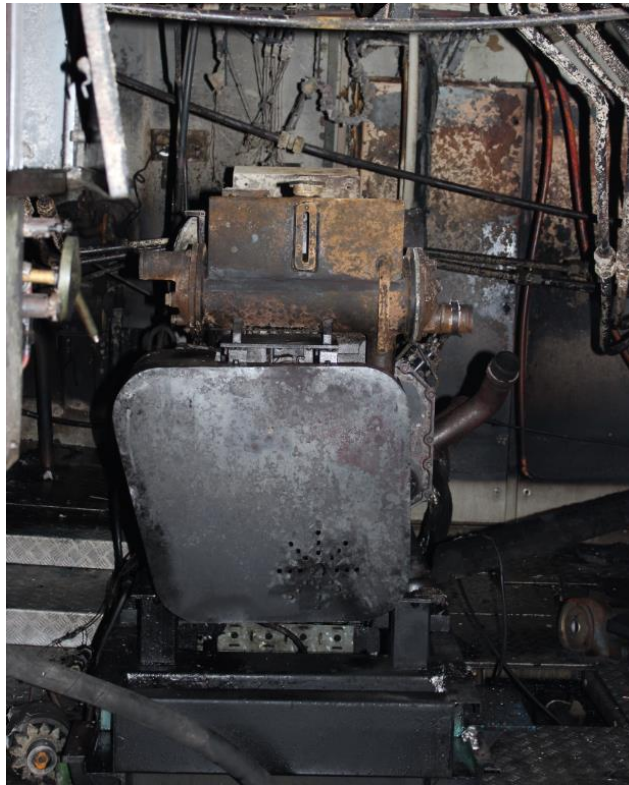
Стари агрегати замењени су новим (помоћни мотори и генератори) и постављени су на постојеће фундаменте. Исти нису повезани са машинским системима (хлађење, стартовање, напајање горивом, издувним бродским системом, контролним пултом - показатељима параметара рада код места постављања или у крмиларници).

Слика 5.2.1. Оштећен нови агрегат

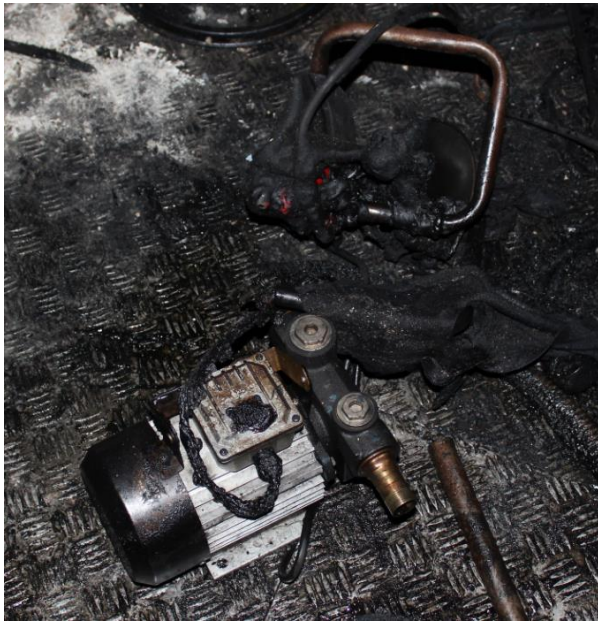
Током вршења увиђаја у машинском простору поред лучког генератора на патосницама налазила се зупчаста преносна пумпа за претакање горива. Уз њу у тренутку пожара био је преносни кабл за напајање ел. енергијом. Оштећења су на пумпи и каблу који води по патосу између главних мотора до утичнице са десне стране брода. Утичница је ближе главној разводној табли на десној страни и она је у потпуности изгорела.

Слика 5.2.2. Оштећена зупчаста преносна пумпа

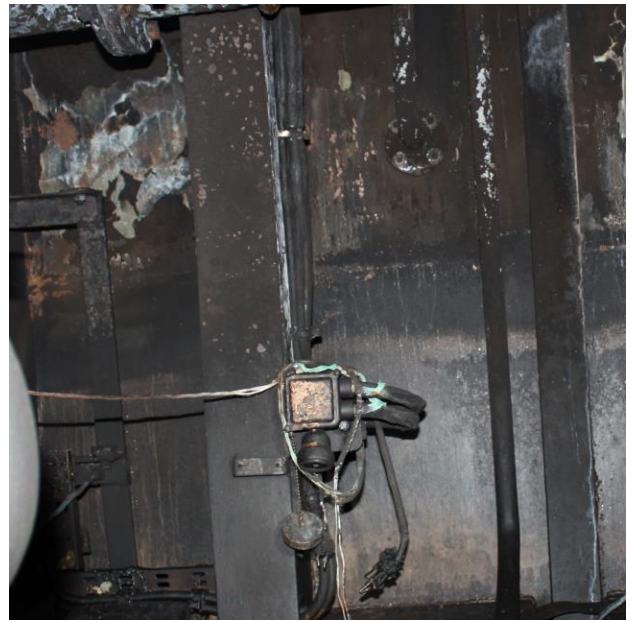
Слика 5.2.3. Оштећени ел. кабл

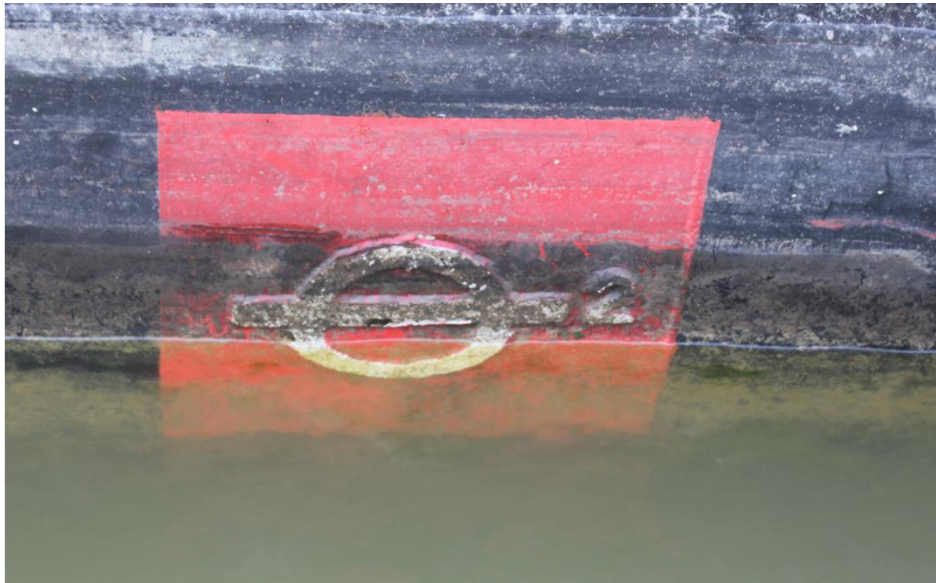
Провером загазница на броду установљено да је брод загазио испод свих реперних плочица. На газној марки, није уочена баждарска плочица на средини трупа. Тренутно баждарско обележје УБ-РС-2587 важи до 01.08.2023. године (раније баждарско обележје ЈР-ЈУ-2030).

Слика 5.3.1. Круг надвођа са приказом зоне пловидбе 2
