Број: ВДС-01/2019

КОНАЧАН ИЗВЕШТАЈ О ИСТРАЗИ ПЛОВИДБЕНЕ НЕЗГОДЕ У УНУТРАШЊОЈ ПЛОВИДБИ

Име пловила:	„PETROVARADIN“
Врста пловила:	Моторни потискивач
Регистарски број:	55043
ЕНИ број:	36000193
Година градње:	1989. године
Власник/бродар:	НІДРО-ВАЗА АГРЕГАТИ ДОО
Место пловидбене незгоде:	река Дунав 1073 km
Датум пловидбене незгоде:	27.07.2019. године
Време пловидбене незгоде:	око 13:40

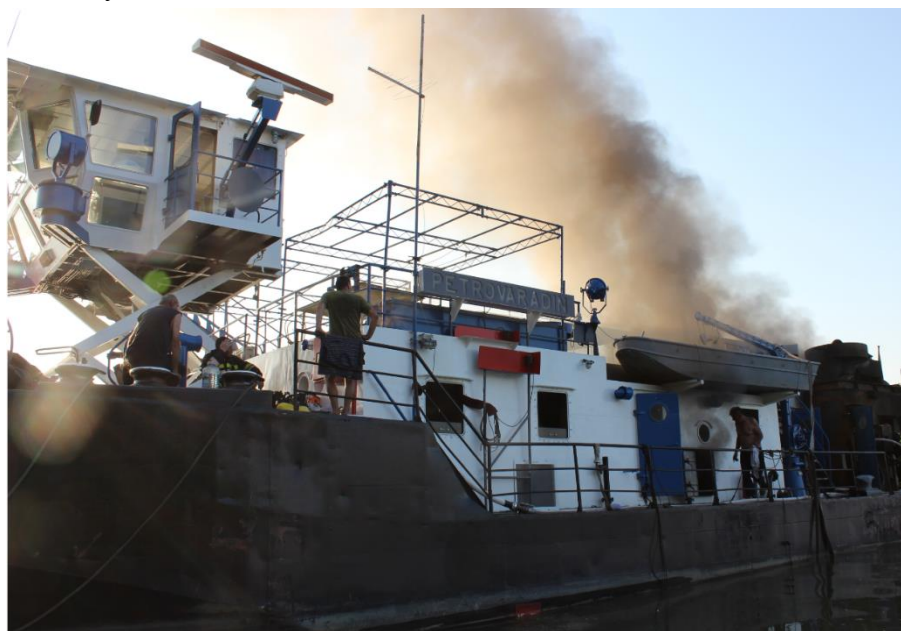
Слика 5.3.2. На надграђу брода нису уочене прописане бродске ознаке
