Број: 342-00-1/2020-03-1-10

Датум: 15.10.2020. године

## КОНАЧАН ИЗВЕШТАЈ О ИСТРАЗИ ПЛОВИДБЕНЕ НЕЗГОДЕ У УНУТРАШЊОЈ ПЛОВИДБИ

Име пловила:	„GROCKA“
Врста пловила:	Моторни потискивач
Регистарски број:	55388
ЕНИ број:	36000082
Година градње:	1980. године
Власник/бродар:	НІDRA d.o.o.
Место пловидбене незгоде:	река Тиса 63 km
Датум пловидбене незгоде:	21.05.2020. године
Време пловидбене незгоде:	око 06:00

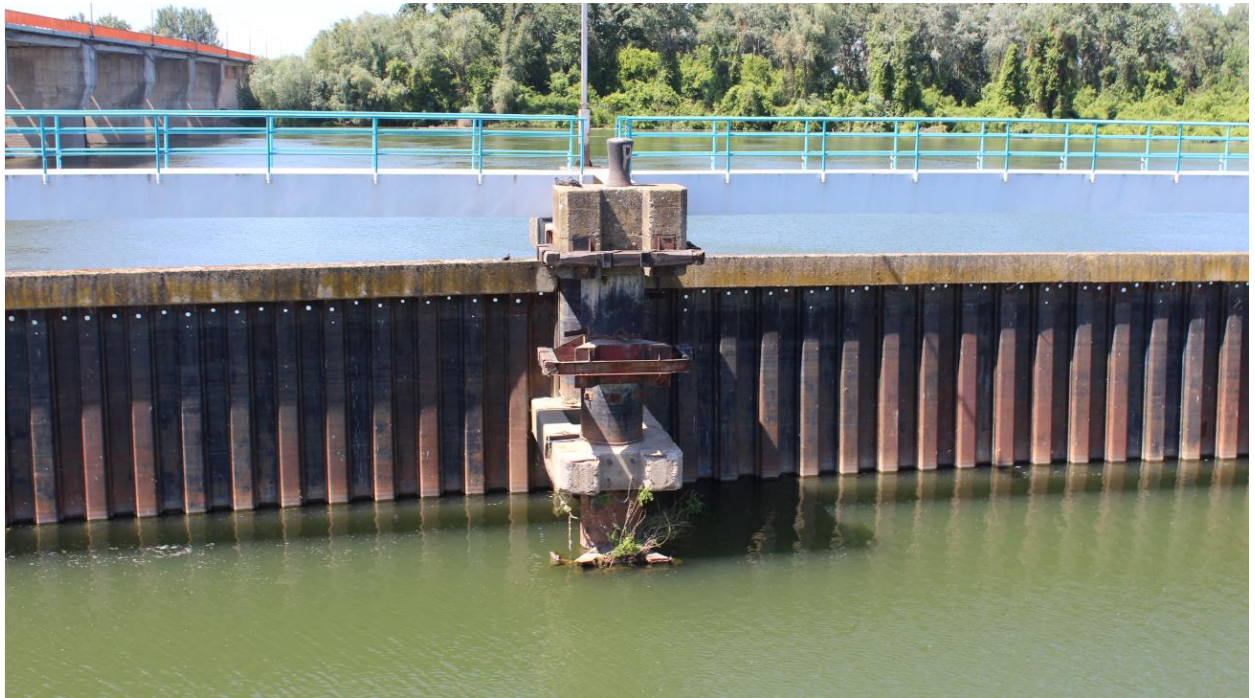
Слика 3.2.1.3. Одбојници без дрвених облога на стубу узводне преткоморе преводнице

На слици 3.2.1.3. приказани су одбојници на једном од стубова узводне преткоморе преводнице на којима недостају дрвене облоге, које треба да заштите оплату брода од евентуалног оштећења у случају контакта.

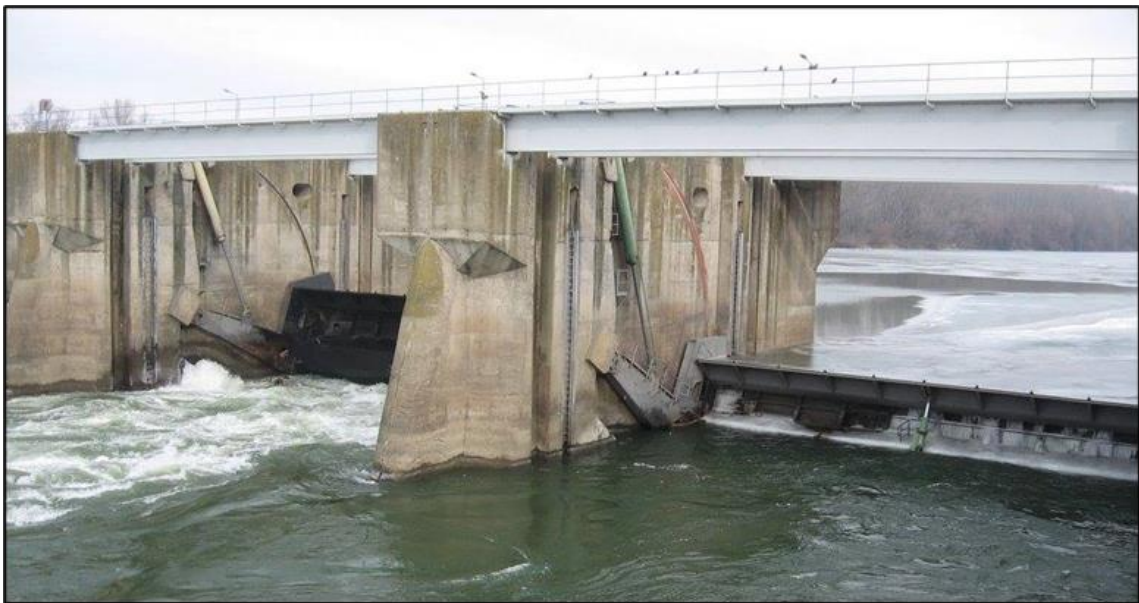
Слика 3.2.1.4. Два од седам преливних поља бране на Тиси, „Војводина Воде“

На слици 3.2.1.4. приказана су два (од седам) преливних поља бране. Јасно се може уочити да положај затварача преливних поља, у садејству са висинском разликом нивоа воде изнад и испод бране, може значајно утицати на брзину тока реке. Ипак, ово не утиче значајно на кретање брода у узводној преткомори имајући у виду поменути заштитну баријеру.

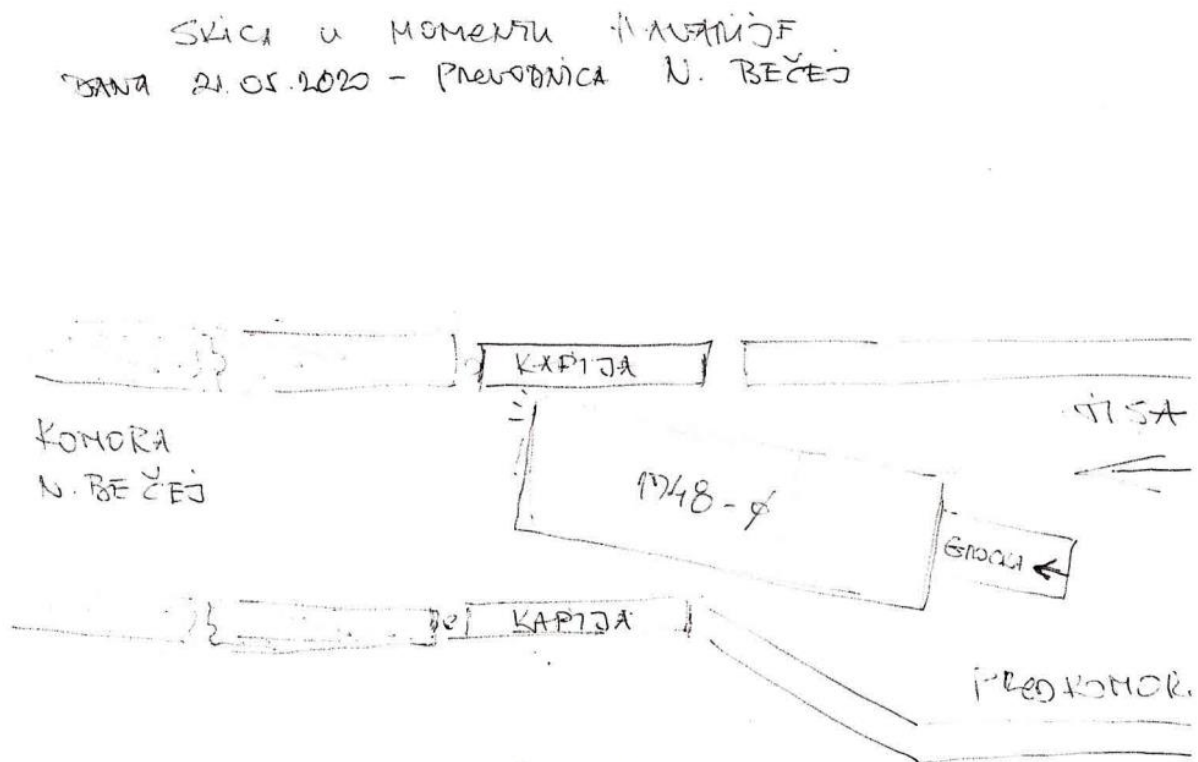
Слика 3.3.1.1. Скица уласка низводног потискиваног састава м/п „GROCKA“ у преводницу

„Дана 21.05.2020. године око 06:00 у низводној пловидби из Кањиже ка Тителу приликом маневра уласка у преводницу Нови Бечеј дошло је до ослањања – удара предњег дела барже – потиснице у оквир рама врата „десне капије“ и том приликом дошло је до улубљења истог. На потисници „1748“ нема оштећења.“ Скица која је приложена уз извештај дата је на слици 3.3.1.1.

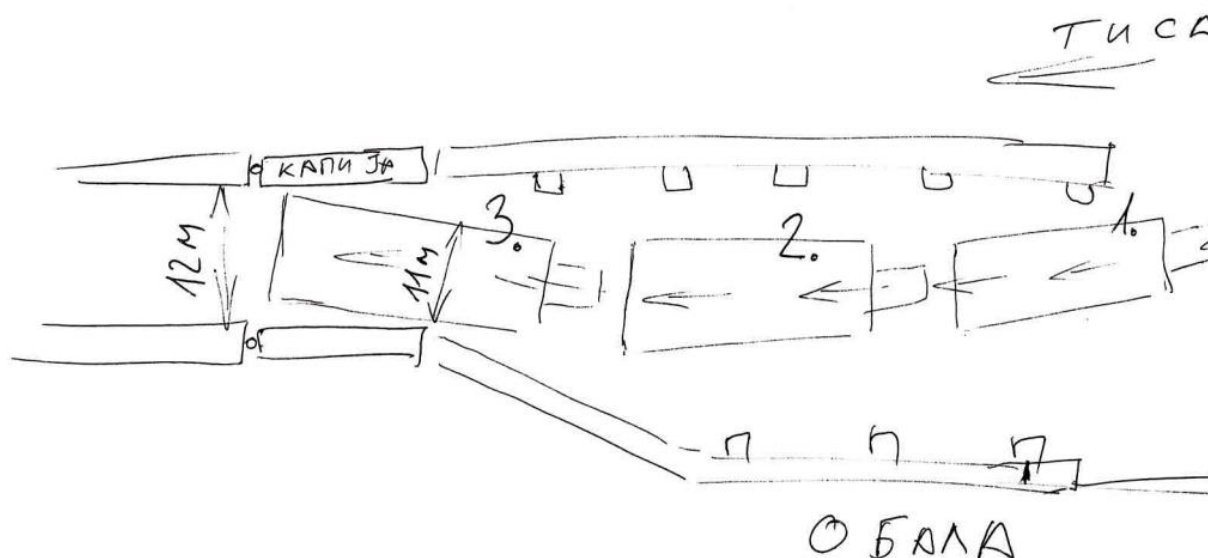
Слика 3.3.2.1. Скица уз допуну Извештаја

„У преткомори на стубовима постоје металне избочине које могу да оштете потисницу. Због ветра и због тих избочина је немогуће ући равно у комору. Са наше стране смо предузели све мере да не направимо штету на преводници и потисници.“ Скица која је приложена уз допуну извештаја дата је на слици 3.3.2.1.

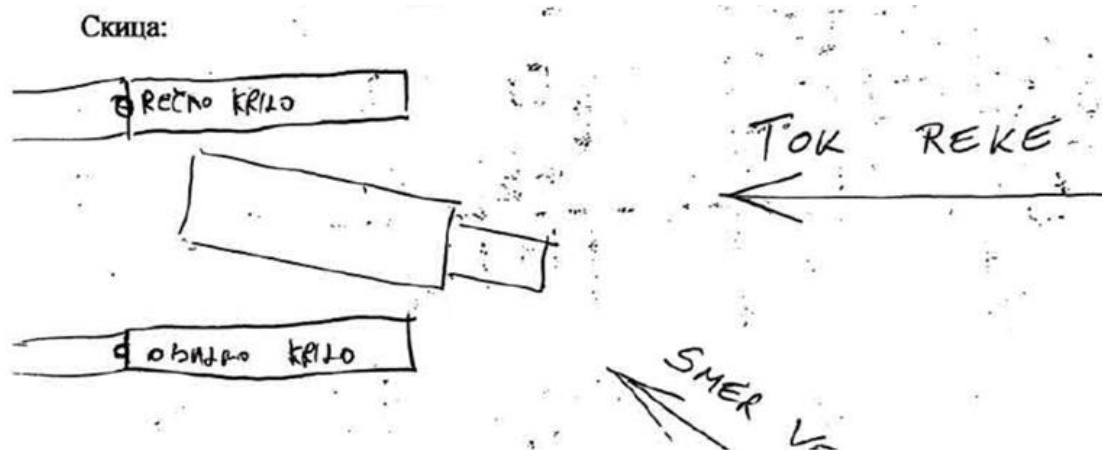
Слика 3.3.3.1. Скица из Записника о хаварији (штети)

У Записнику о хаварији (штети), који је сачињен непосредно након пловидбене незгоде, између осталог, констатовано је и да је дувао јак ветар. Према скици која је приложена у поменутом записнику може се закључити да је ветар дувао из правца југоистока. Ова тврдња се не подудара са подацима РХМЗ, који су дати у табели 3.3.4.1, страна 15. Скица која је приложена у Записнику о хаварији (штети) дата је на слици 3.3.3.1.

У записнику нема податка о томе на основу чега је констатовано да је ветар био јак, као и да је дувао из правца југоистока.

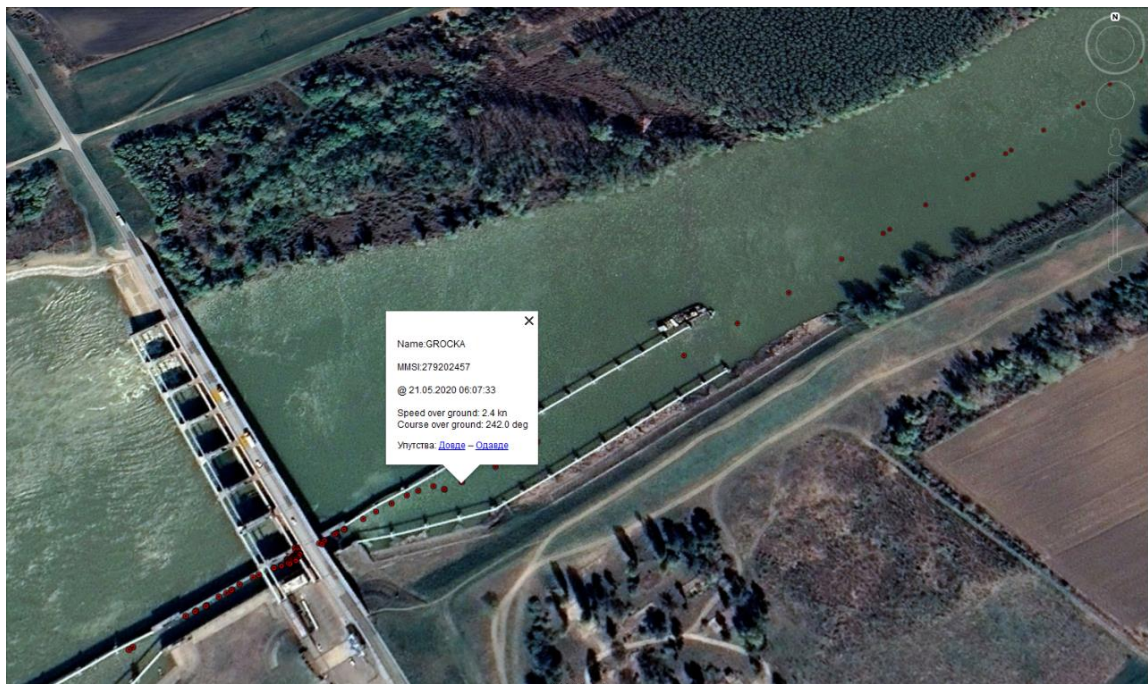
Слика 4.4.

- На позицији када низводни састав улази у сужени део (лева страна предкоморе се сужава и уводи низводна пловила ка левој страни улаза у комору), низводни састав нагло мења курс пловидбе ка десној страни предкоморе при брзини  $v = 2,4 \text{ čv}^*$ . Нагла промена курса у кратком временском периоду је је условљена неприлагођеној позицији за улаз у саму комору преводнице (слика 4.4. на страни 18).

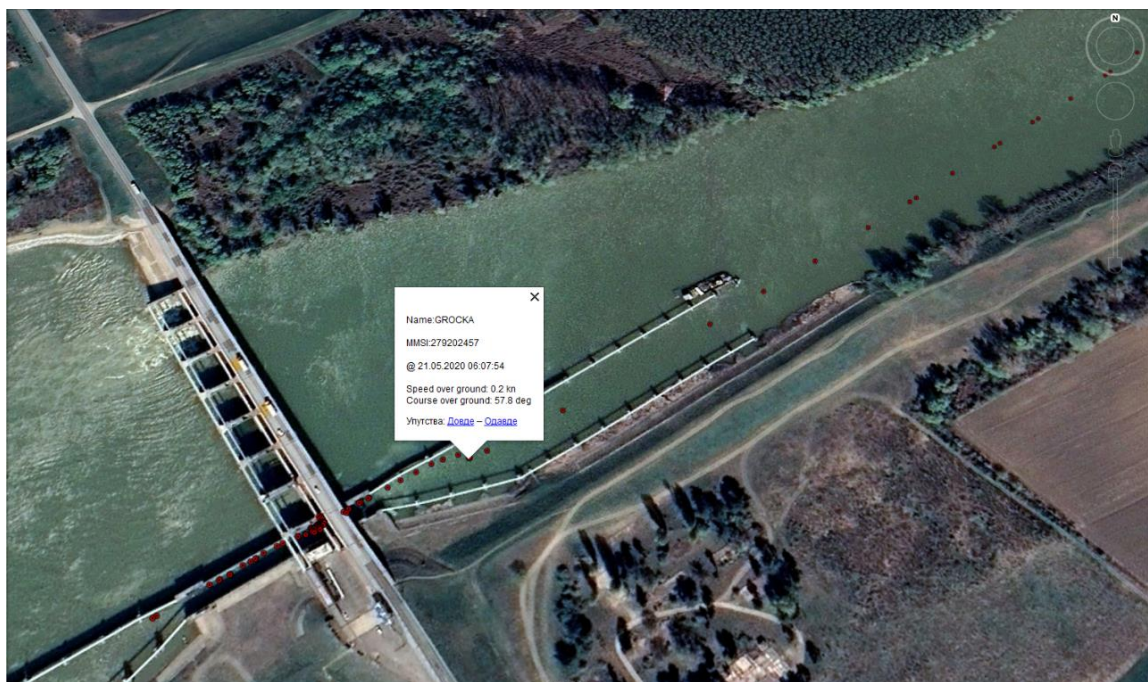
Слика 4.5.

- Услед нагле промене прамчаног курса те закаснелог маневра поправке позиције за безбедан улаз у комору, узимајући у обзир два битна елемента манипулативно оперативне ситуације, а то је брзина састава и растојање истог од уста коморе, долази до ударца у десну капију. Услед удара потиснице „1748“ десним прамчаним боком у десно крило капије коморе долази до деформације вертикалног челичног профила конструкције. Након контакта потиснице у пределу контактних тачака иста се одбија и проклизава што се види на основу брзине од  $v=0,37$  km/h (слика 4.5.).

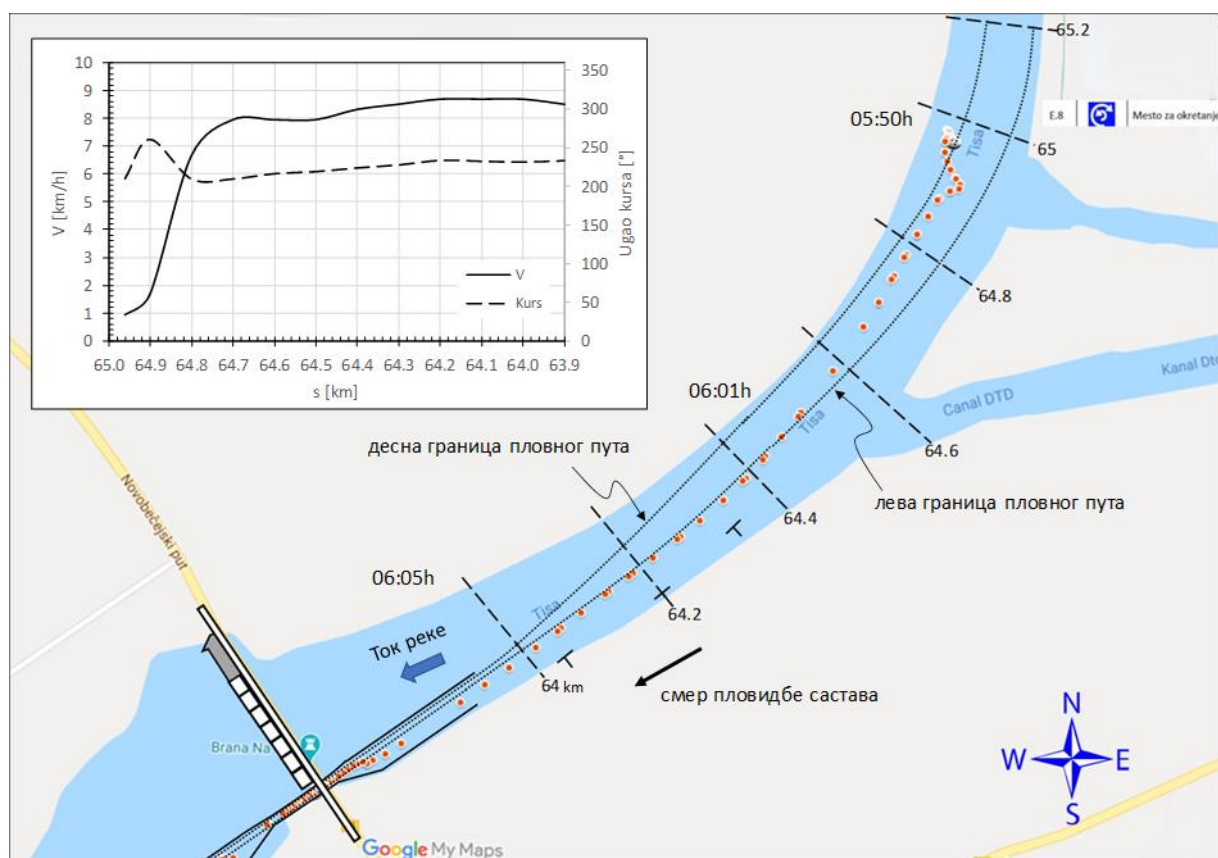
Слика 5.1.1. Трајекторија потискиваног састава, промена брзине и угла курса

Са слике 5.1.1. може се уочити да је потискивани састав низводну пловидбу ка преводници започео у 05:50. Наредних 540 m плови у оквиру граница пловног пута, а потом прелази леву границу. Наредних 550 m наставља низводну пловидбу уз леву границу

пловног пута, ближе левој обали, до упловљавања у узводну преткомору преводнице, у 06:05:35. Треба напоменути да се предајник AIS система налази на потискивачу, тако да тачкице којима је описана трајекторија, на слици 5.1.1, представљају позицију потискивача. На описаној деоници брзина састава у односу на дно износи између 8 и 9 km/h.

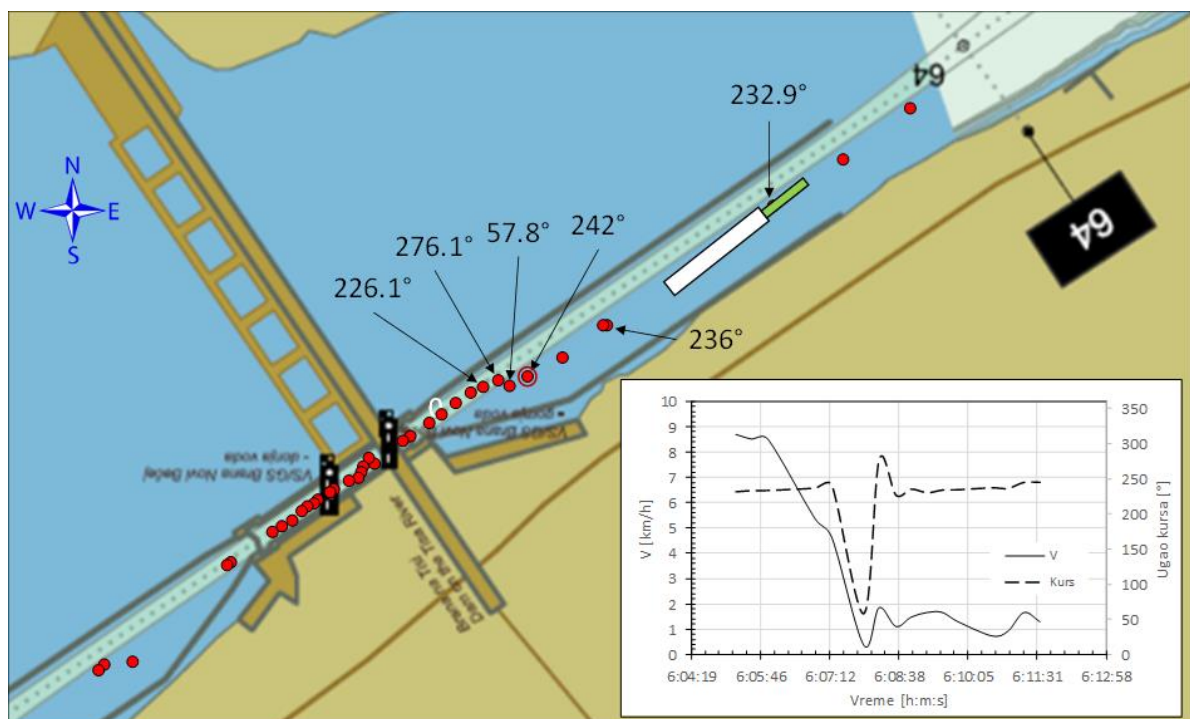
Слика 5.2.1. Трајекторија потискиваног састава, промена брзине и угла курса у преткомори преводнице

У 06:06:54, када је састав удаљен од узводне капије преводнице 140 m, састав плови брзином од 5,4 km/h уз угао курса од  $236^\circ$  (тренутак је приказан на слици 5.2.1.). Може се закључити да се потискивани састав м/п „GROCKA“ креће великом брзином, имајући у виду да је прамац потиснице од узводне капије преводнице удаљен око 70 m. Овај угао курса одговара правцу простирања преводнице. Чак и да је потискивани састав при овом курсу у границама пловног пута, који је приказан на слици 5.2.1, због велике брзине могао би имати потешкоће да безбедно уплови у преводницу. Међутим, уочава се да састав није у границама пловног пута, већ је нешто ближе левој обали. Да би се боље позиционирао састав започиње маневар скретања у десно 39 секунди касније, у 06:07:33, при брзини брода од 4,4 km/h систем за праћење кретања брода показује угао курса од  $242^\circ$  (угао простирања преводнице је  $236^\circ$ ). У том тренутку потискивач је удаљен од горње капије узводне преводнице 87 m. Пошто је дужина потиснице 61,4 m, прамац потиснице је већ веома близу капије преводнице, односно 25,6 m.

Непосредно након описаног тренутка долази до контакта прамаца потиснице (десни крај) и десне узводне капије преводнице, која је у отвореном положају.

Тренутак ударца потиснице у капију преводнице може се препознати по наглom губитку брзине и промени угла курса, што се може видети на слици 5.2.1. на страни 21. Подаци о промени угла курса у тренутку удара ( $57.8^\circ$  и  $276.1^\circ$ ) не могу се сматрати поузданим јер су последица динамичких појава услед удара, које онемогућавају поуздано праћење.

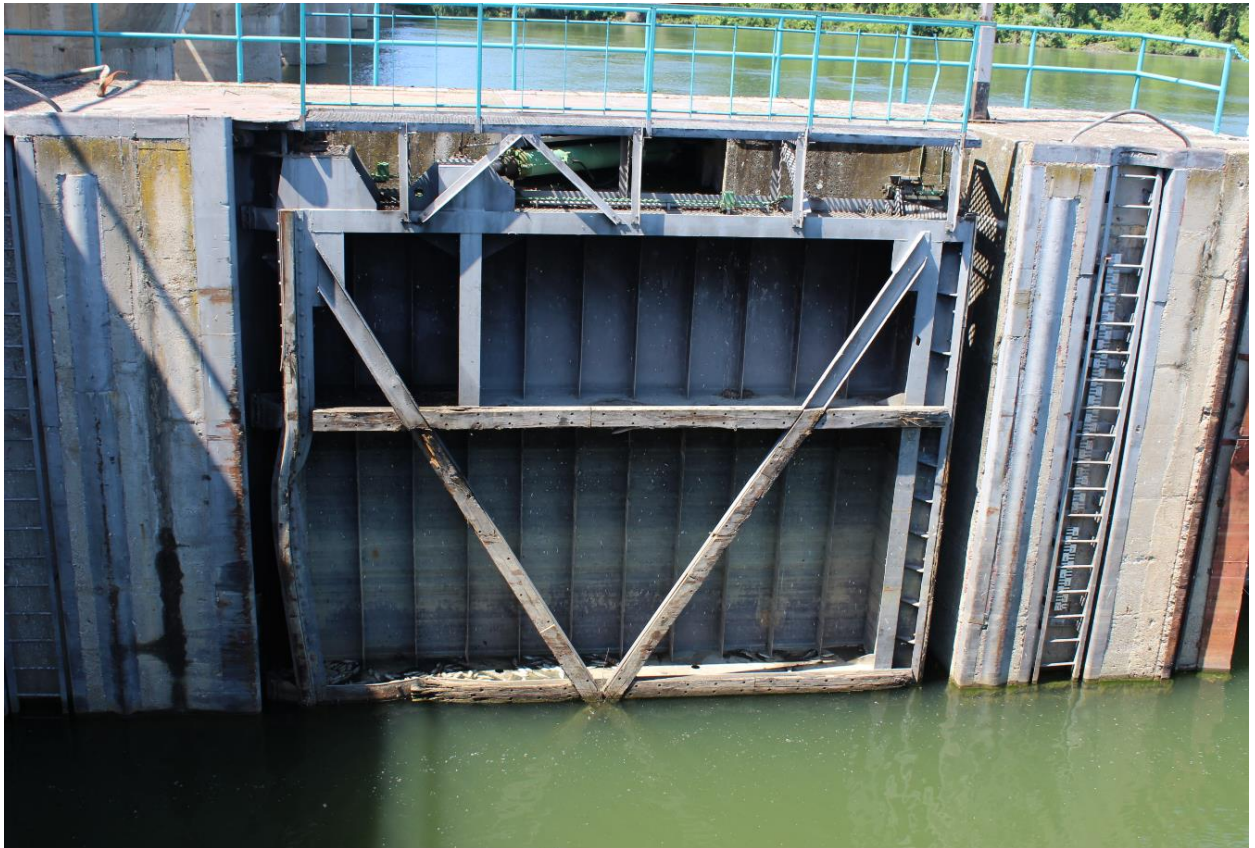
Слика 5.4.1. Оштећење десног крила узводне капије преводнице

Приликом вршења увиђаја визуелним прегледом констатована је пластична деформација (иницијална брзина удара мања од 5 m/s) вертикалног челичног профила оквира капије, изнад водног огледала у зони испод хоризонталне челичне профилне споне, на страни где су смештени хидраулични цилиндри који омогућавају кретање (отварање и затварање) капије.

Приликом удара м/п „GROCKA“ у десну узводну капију преводнице на потиснице „1748“ није дошло до оштећења, међутим оштећен је оквир конструкције десног крила узводне капије преводнице, што је приказано на слици 5.2.1. на страни 21. На слици 5.4.1. крило капије је приказано у отвореном положају и може се уочити оштећење крила које је изнад воде. Значајан део оштећења крила капије, које је испод површине воде, не може се видети на овој слици.

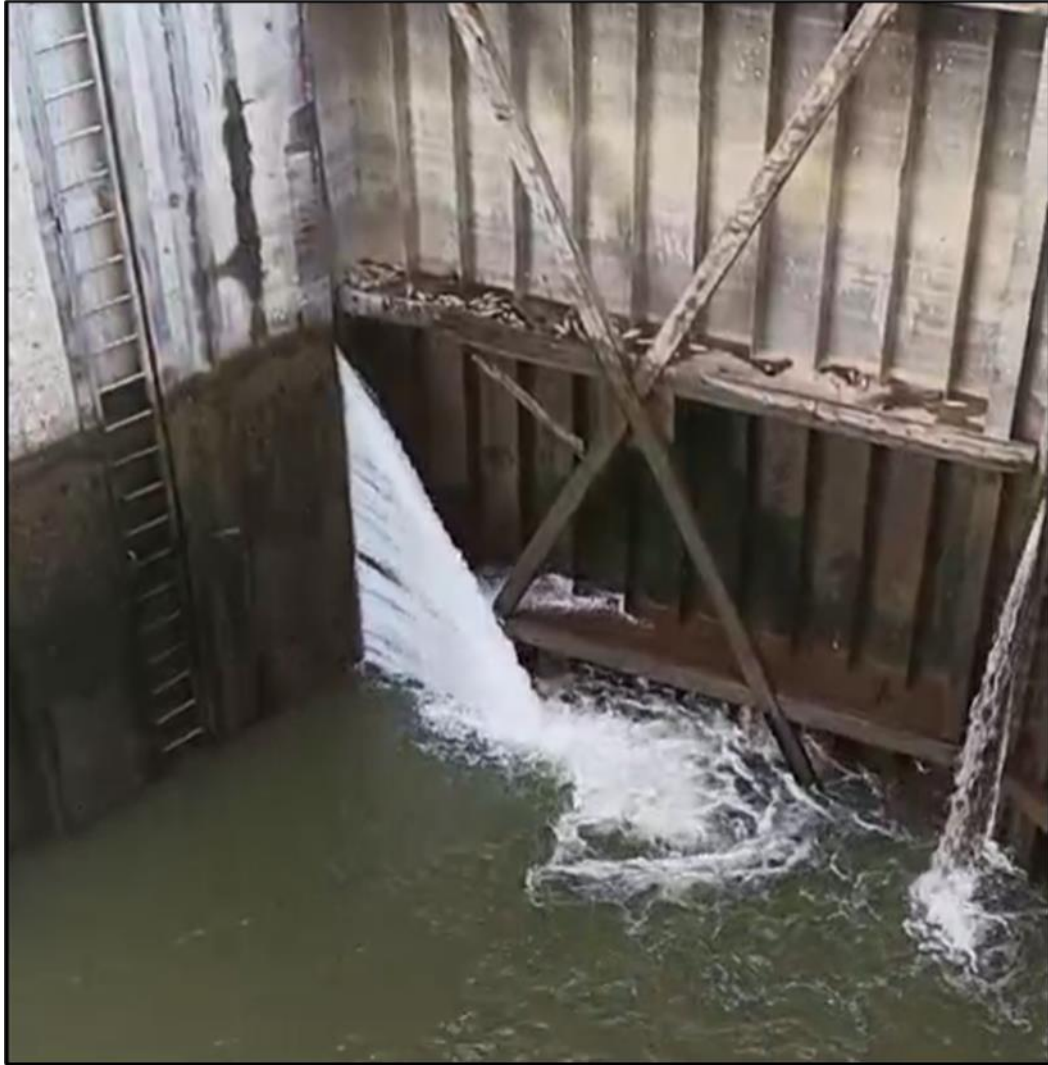
Слика 5.4.2. Последице оштећења горње капије преводнице

Приликом увиђаја констатовано је да услед оштећења оквирне конструкције десног крила узводне капије бродске коморе преводнице Нови Бечеј онемогућено поуздано затварање капије коморе за превођење пловила, односно долази до уливања воде у исту, односно у положају када је узводна капија затворена.

Услед оштећења узводне капије преводнице онемогућено је поуздано затварање капије преводнице, односно долази до уливања воде у комору преводнице када је узводна капија затворена, што је приказано на слици 5.4.2, страна 24. На слици 5.4.2. приказана је узводна капија преводнице у затвореном положају, док је ниво воде у преводници изједначен са нивоом воде низводно од преводнице.
