Број: ВДС-02/2020

КОНАЧАН ИЗВЕШТАЈ О ИСТРАЗИ ПЛОВИДБЕНЕ НЕЗГОДЕ У УНУТРАШЊОЈ ПЛОВИДБИ

Име пловила:	„MERCUR 307“
Врста пловила:	Моторни потискивач
ЕНИ број:	46000359
Година градње:	1986. године
Власник/бродар:	CNFR NAVROM SA GALATI
Место пловидбене незгоде:	базен Луке посебне намене (Азотара)
Датум пловидбене незгоде:	09.08.2020. године
Време пловидбене незгоде:	10:10

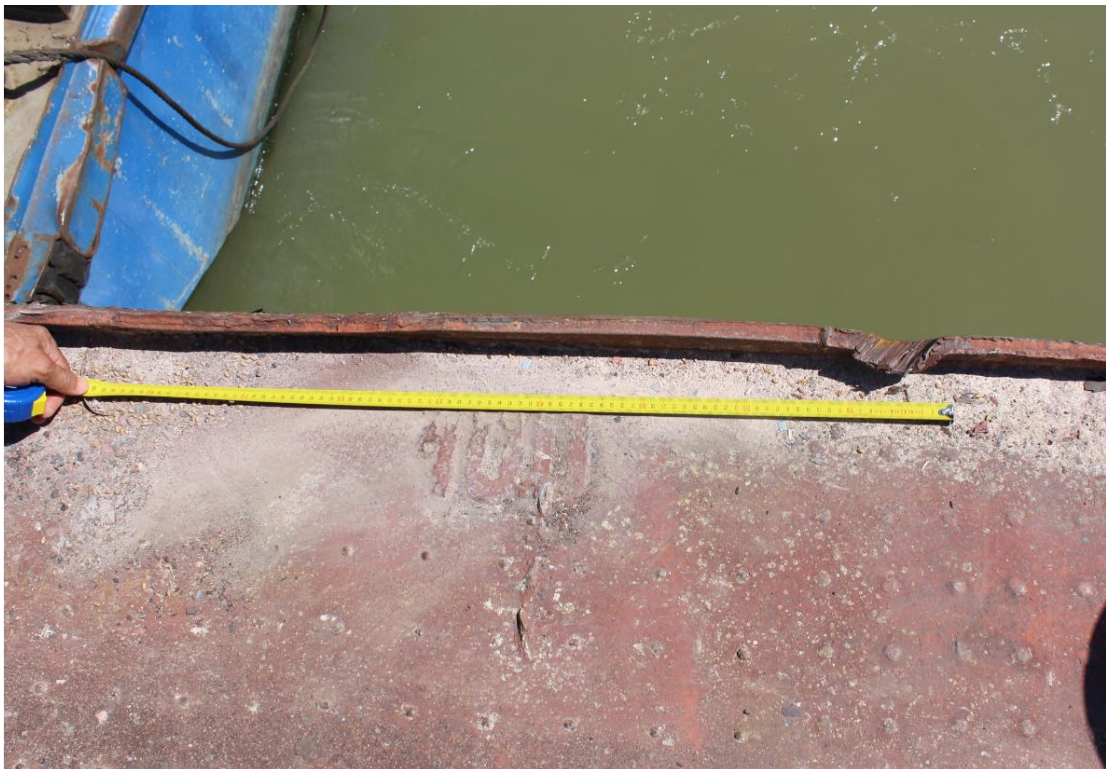
Слика 2.1.1.1.

- На десном боку почетни контакт на палубној провези на растојању 40 см од пуног ребра (RB 100) ка прамцу (слика 2.1.1.1.).

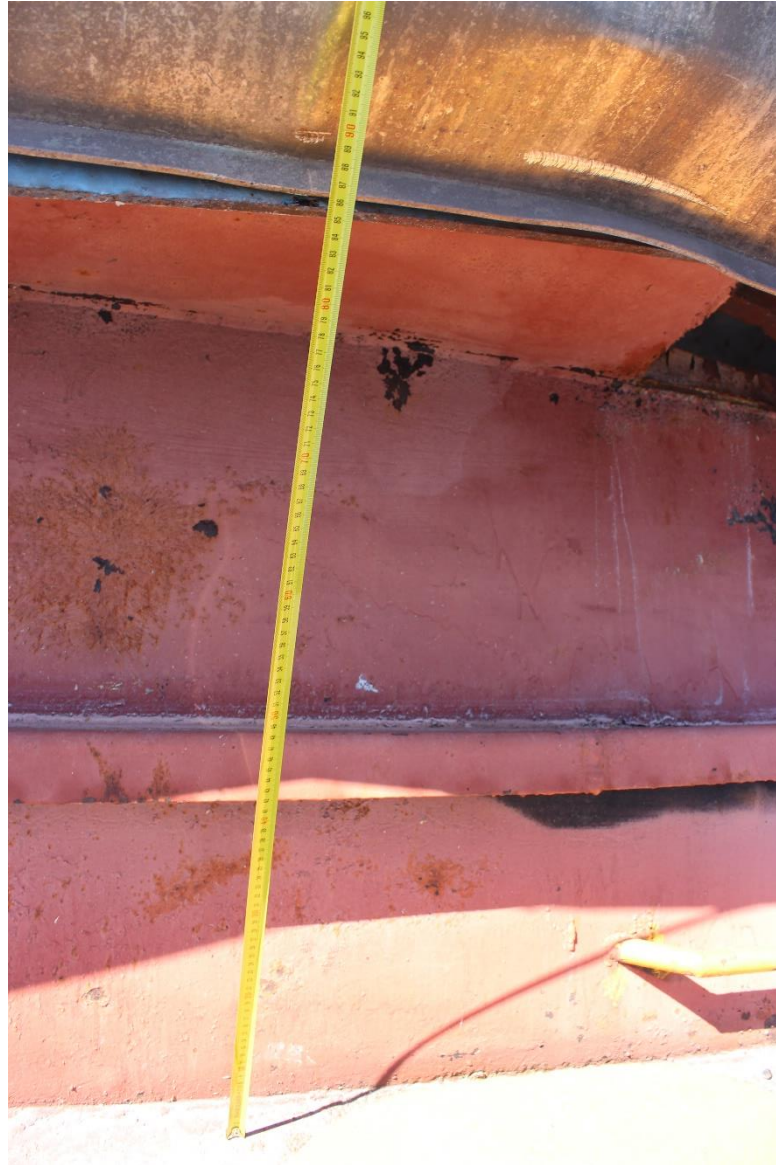
Слика 2.1.1.2.

- Пластична деформација пражнице висине $h=87$ cm (слика 2.1.1.2.) у дужини 16,68 m, ка прамцу. Оштећења конструкције пражнице обухватају вертикалне носаче, који су са делом оплате делимично или потпуно одвојени од главне палубе (слика 2.1.1.3.).

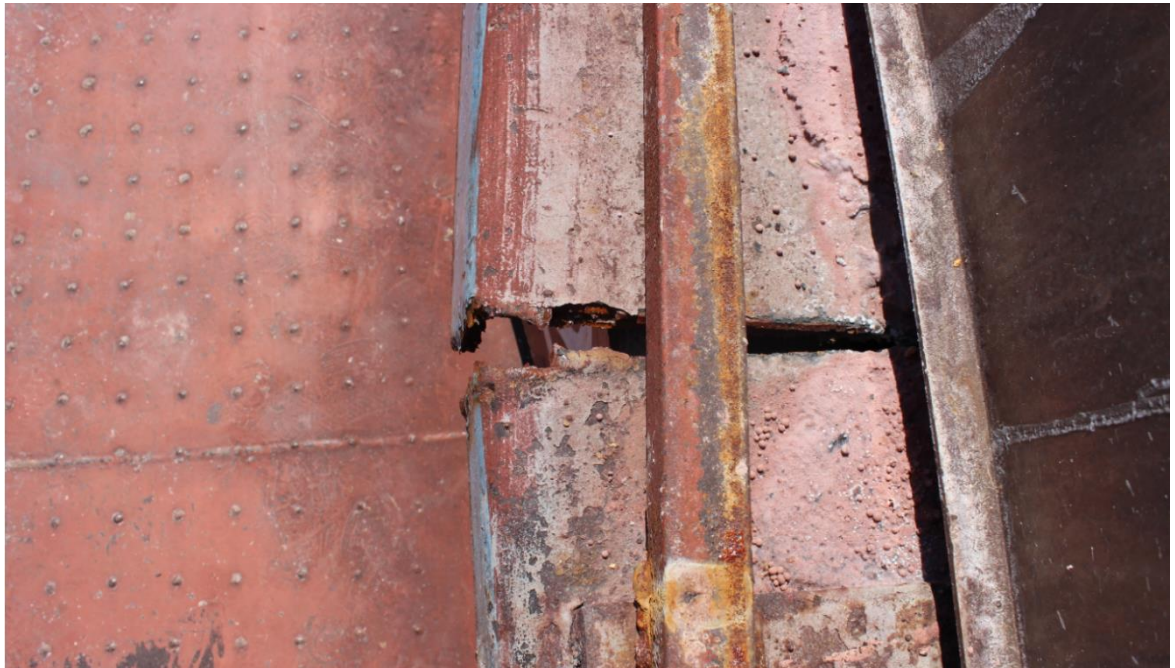
Слика 2.1.1.4.

- У зони првог контакта са пражницом лом по целом профилу завршног венца, са вођицом за поклопце (слика 2.1.1.4).

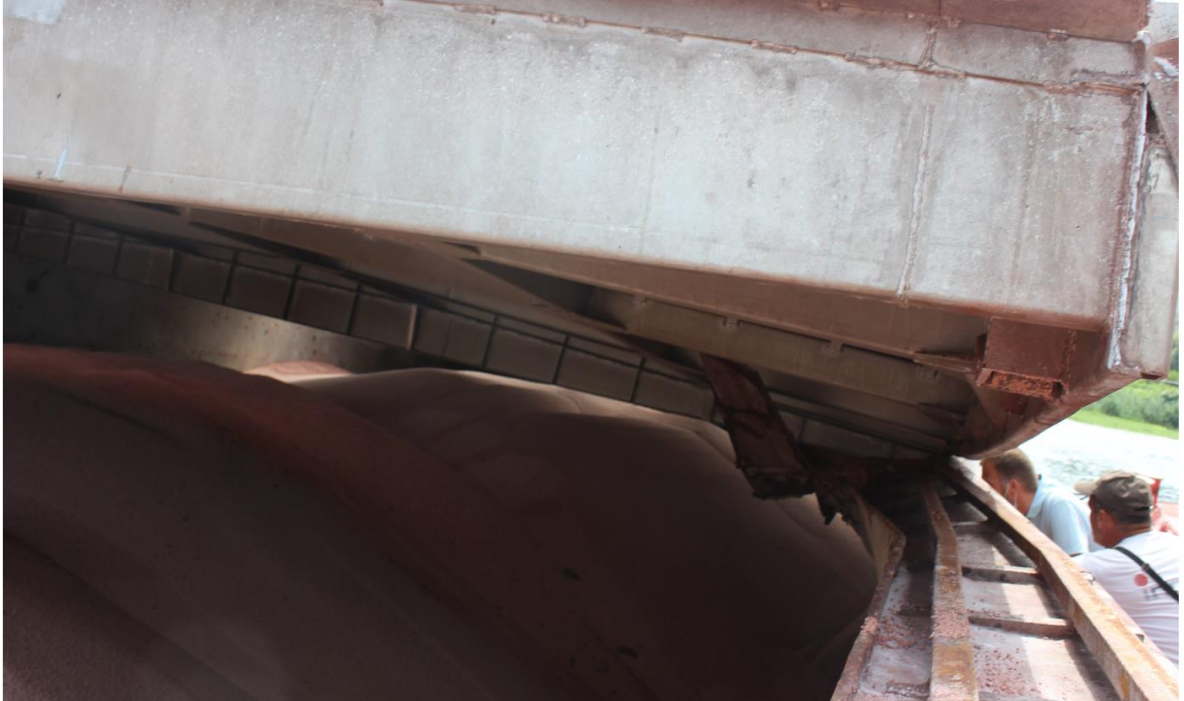
Слика 2.1.1.5.

- Целом дужином пластичне деформације пражнице обухвата пластичну деформацију завршног венца са вођицама – шине, за хоризонтално померање поклопаца товарног простора (затварање и отварање товарног простора), слика 2.1.1.5.

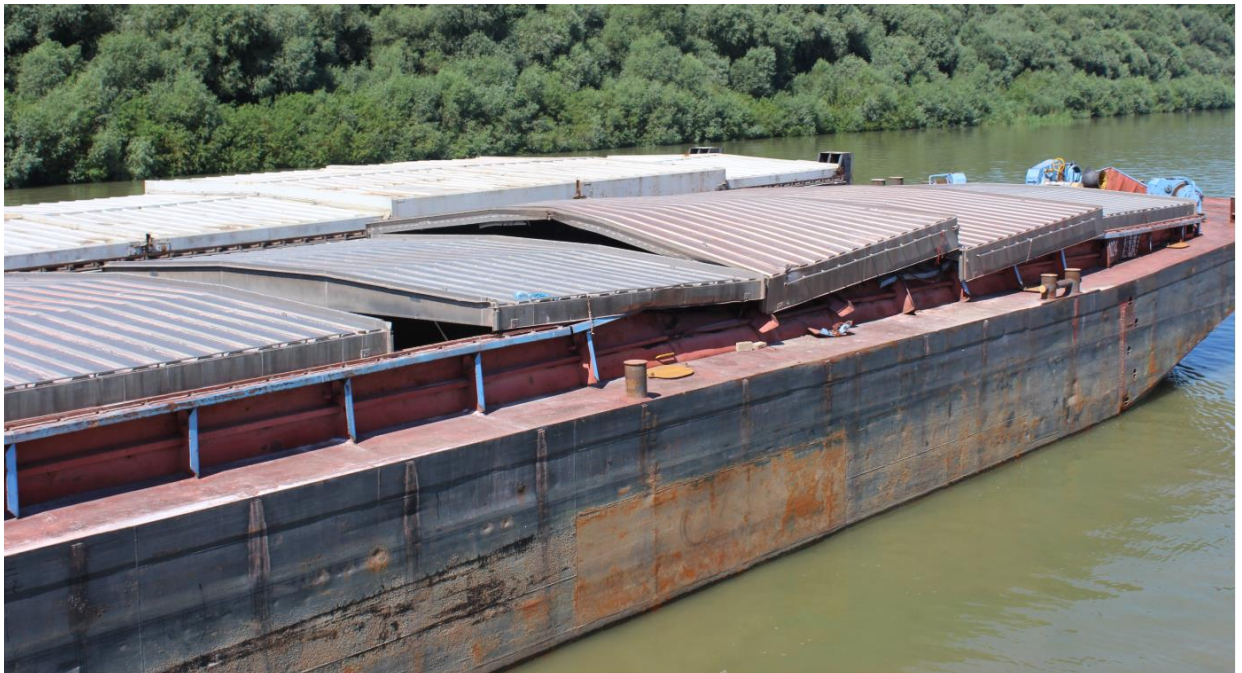
Слика 2.1.1.6.

- Поклопци: 2,3 и 4 изваљени - избачени из лежишта вођица – шина. Наведени поклопци у зони контакта претрпели пластичну деформацију (слика 2.1.1.6).

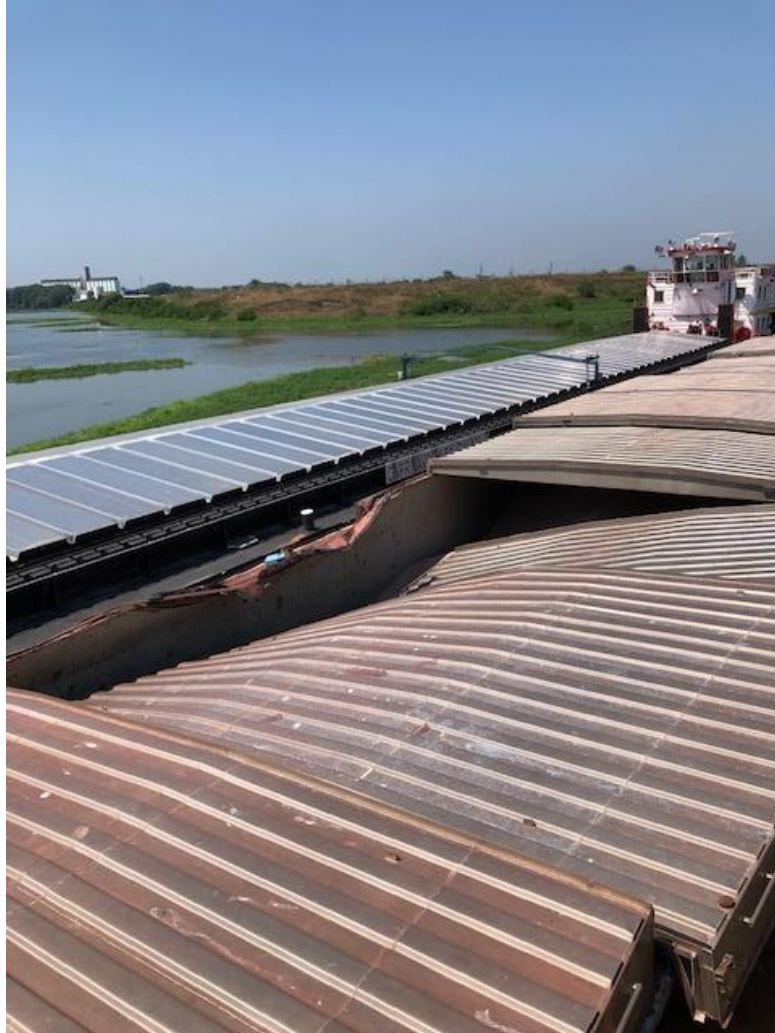
Слика 2.1.1.7.

- Поклопци товарног простора 3 и 4, на десном боку контакта испали из вођицаи упали у теретни простор и десном страном леже на терету (НРК Ђубриво), слика 2.1.1.7.

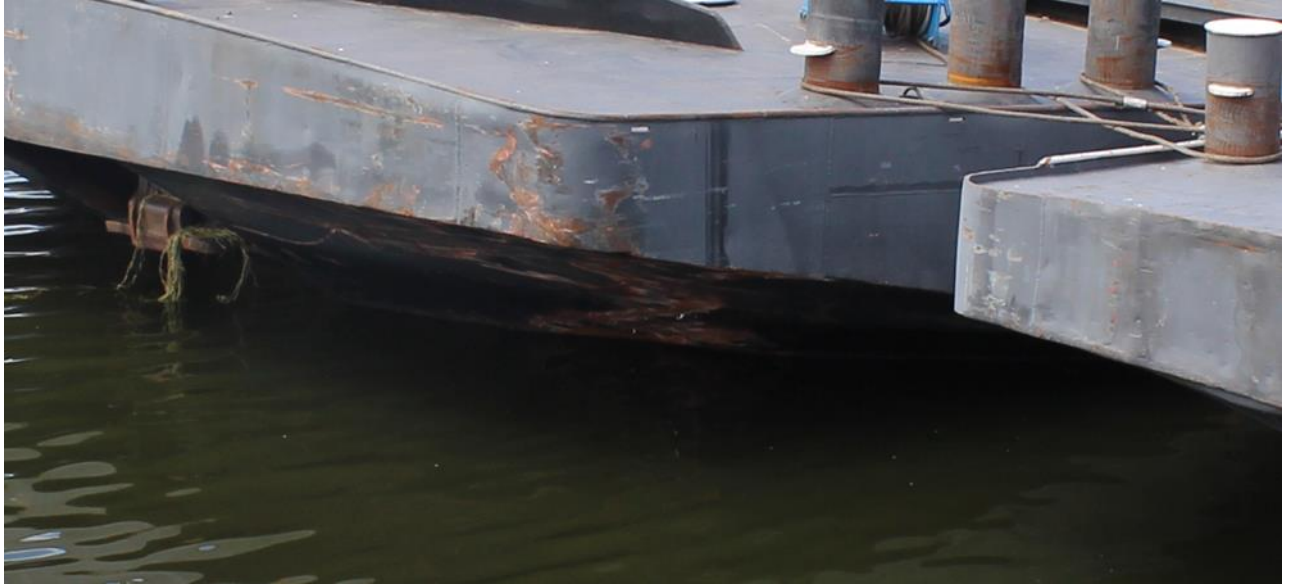
Слика 2.1.2.1.

На прамцу узвоја трупа између сидра, односно уздужнице на левој страни узвојног воја видљив контакт на оплати од линије газа на водном огледалу дијагонално ка узвоју који спаја бок са прамчаним зрцалом (слика 2.1.2.1.).

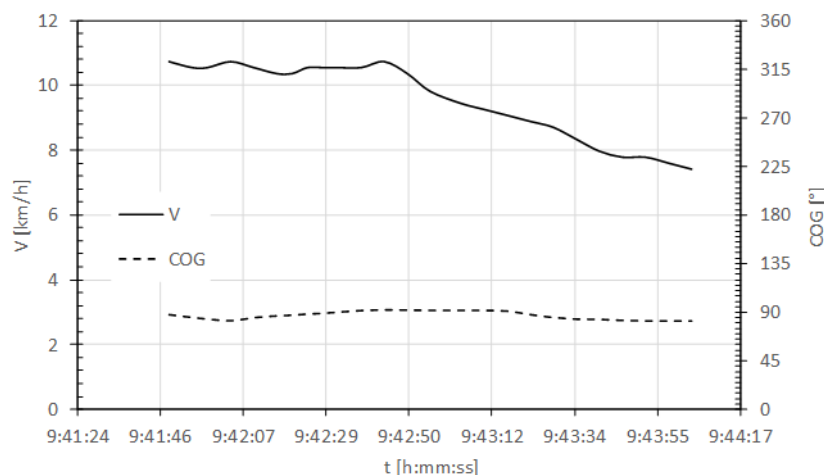
Слика 5.2.2. Промена брзине и угла курса потискиваног састава у последњих 330 m канала

Уочава се да потискивани састав до око 9:42:40 (око 190 m до базена) одржава брзину пловидбе изнад 10 km/h, након чега постепено почиње да смањује брзину.

Извесно је да би промена смера ротације оба пропелера (за вожњу крмом), као и дефект левог мотора, нарочито са повећањем броја обртаја пропелера, морали да се значајније одразе на промену угла курса састава, међутим, са слике 5.2.2. може се уочити да угао курса све време (до упловљавања у базен луке) остаје стабилан, око 90 степени. Осим тога, не уочава се ни значајнија промена брзине, што за последицу има да потискивани састав у базен луке упловљава брзином од око 7,4 km/h, што се може сматрати изузетно великом брзином, имајући у виду ограничен простор у базену, (видети слику 3.2.1.2. на страни 15).

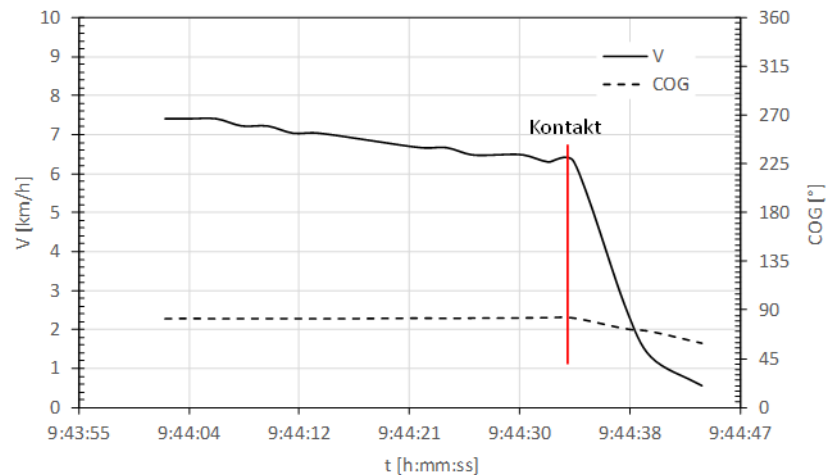
Слика 5.3.2. Промена брзине и курса потискиваног састава након упловљавања у базен луке

Треба уочити и да у периоду између 9:44:02 и 9:44:34 нема значајније промене угла курса потискиваног састава (испрекидана линија). До извесне промене угла курса потискиваног састава долази тек након тренутка када започиње нагли пад брзине. Ова промена, највероватније је последица контакта између теретних потисница. При томе, долази до благог смањења угла курса, односно закретања потискиваног састава у лево. Овакво кретање узроковано је тиме што је до контакта између потисница дошло под довољно великим углом око 60° , као и што по свој прилици, десни пропелер и даље потискује састав унапред, стварајући момент који закреће потискивани састав у лево, услед чега није дошло до значајнијег проклизавања између потисница.

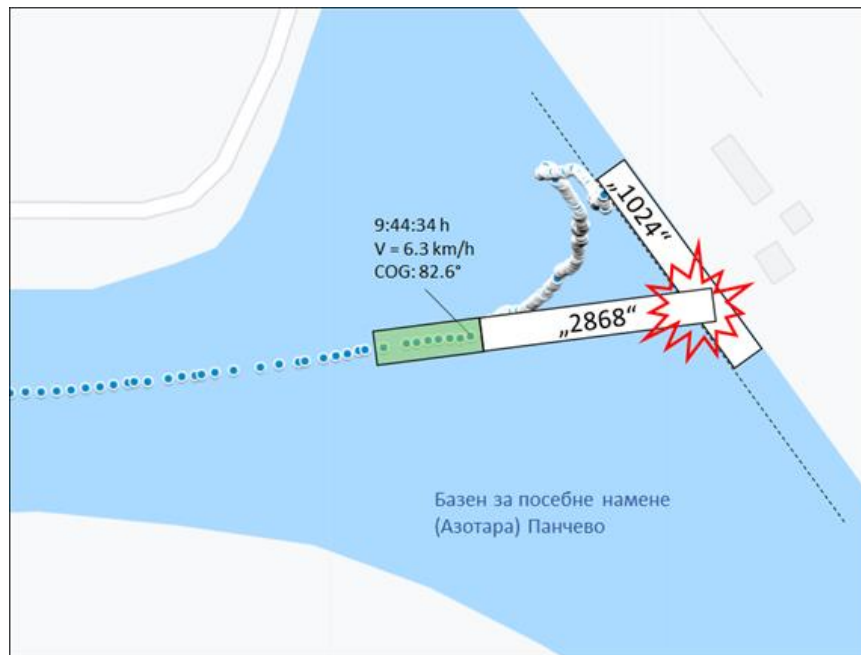
Слика 5.3.3. Пловидбена незгода

На слици 5.3.3. и 5.3.4. на страни 26 приказана је позиција потискиваног састава у тренутку након кога долази до значајног пада брзине и извесне промене угла курса. На основу познате дужине потискиваног састава, као и измереног угла курса у том тренутку, може се закључити да је то моменат када долази до контакта између теретних потисница.

- Након удара прамца потиснице „2868“ налази се у зони предњег средњег (паралелни средњак) десног бока потиснице „1024“.
- У приказаном положају слика 5.3.3. и 5.3.4. на страни 26 долази до додирног контакта, удара потиснице „2868“ левим рубом узвојног дела трупа прамца (прамчани каштел), који има већи слободни бок (Fr) од предњег средњег дела трупа потиснице „1024“ (по бродском сведочанству $Fr=80$ cm), у пределу товарног простора.

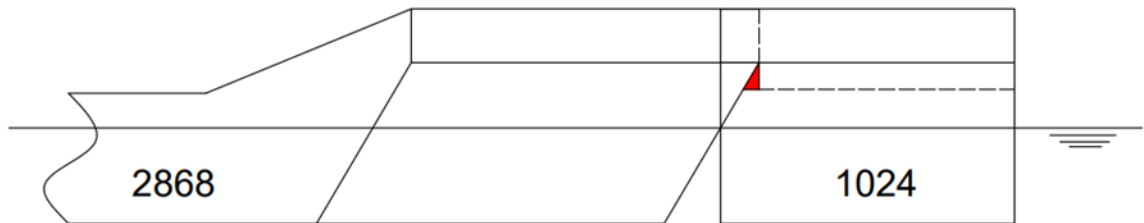
Слика 5.3.5. Тренутак контакта приказан у вертикалној равни

Уколико је терет равномерно распоређен дуж складишта палуба теретне потиснице „2868“ је на висини од 0.87 m изнад воде, што се може одредити на основу података датих у техничким карактеристикама 3.1.2. на страни 12 и 13. У случају теретне потиснице „1024“ палуба је 0.91 m изнад нивоа воде.

Након контакта, имајући у виду геометрију потисница (слободне бокове), као и газове потисница у тренутку удара, долази до издизања прамца потиснице „2868“ и њеног пропињања уз бок потиснице „1024“, што резултира значајним оштећењима пражнице и поклопаца товарног простора потиснице „1024“.
