Број: ВДС-03/2020

КОНАЧАН ИЗВЕШТАЈ О ИСТРАЗИ ПЛОВИДБЕНЕ НЕЗГОДЕ У УНУТРАШЊОЈ ПЛОВИДБИ

Име пловила:	„DAMJAN“
Врста пловила:	Моторни потискивач
Регистарски број:	55043
ЕНИ број:	36000193
Година градње:	1989. године
Власник/бродар:	НІДРО-ВАЗА АГРЕГАТИ ДОО
Место пловидбене незгоде:	река Дунав 1168 km + 500 m
Датум пловидбене незгоде:	23.08.2020. године
Време пловидбене незгоде:	око 02:30

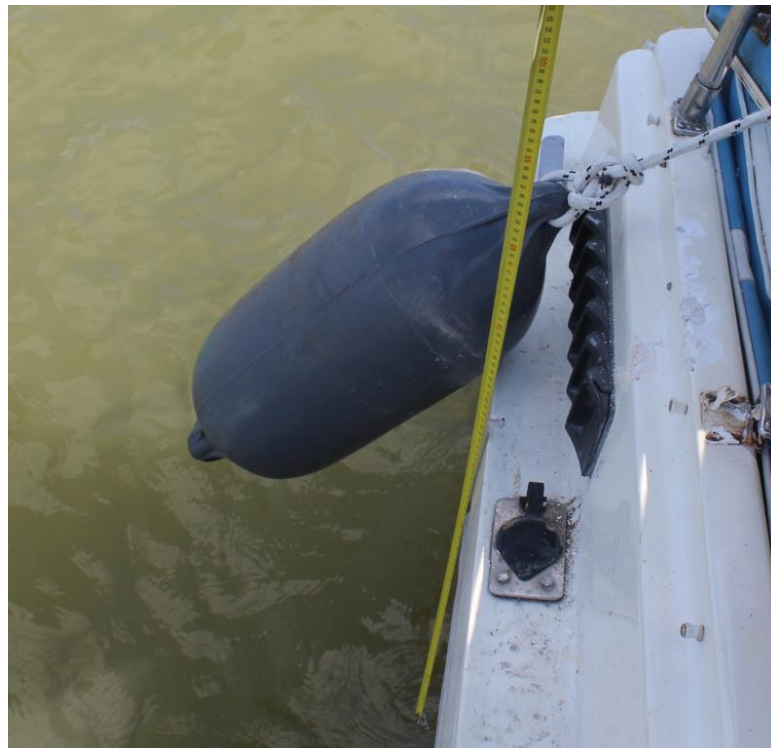
Слика 2.2.1.

- На десном боку трупа у зони паралелне средине, оштећење завршног воја, разме, 82 cm од линије газа на L_{KV1} и 80 cm од крменог зрцала (слика 2.2.1).

- На основу оштећења десног бока чамца може се констатовати да је услед промене угаоног курса низводног потискиваног састава, због дејства хидродинамичких сила на уроњену површину по боковима чамца, узрокује ротацију чамца на десни бок и наслањање на прамчани узвој потиснице. Услед притиска згрутог прамчаног таласа низводног састава чамац је све време био прикљештен уз прамац потиснице. Приликом маневра окрета потискиваног састава преко десног бока долази до ослобађања чамца који је исплутао по боку бродског састава.

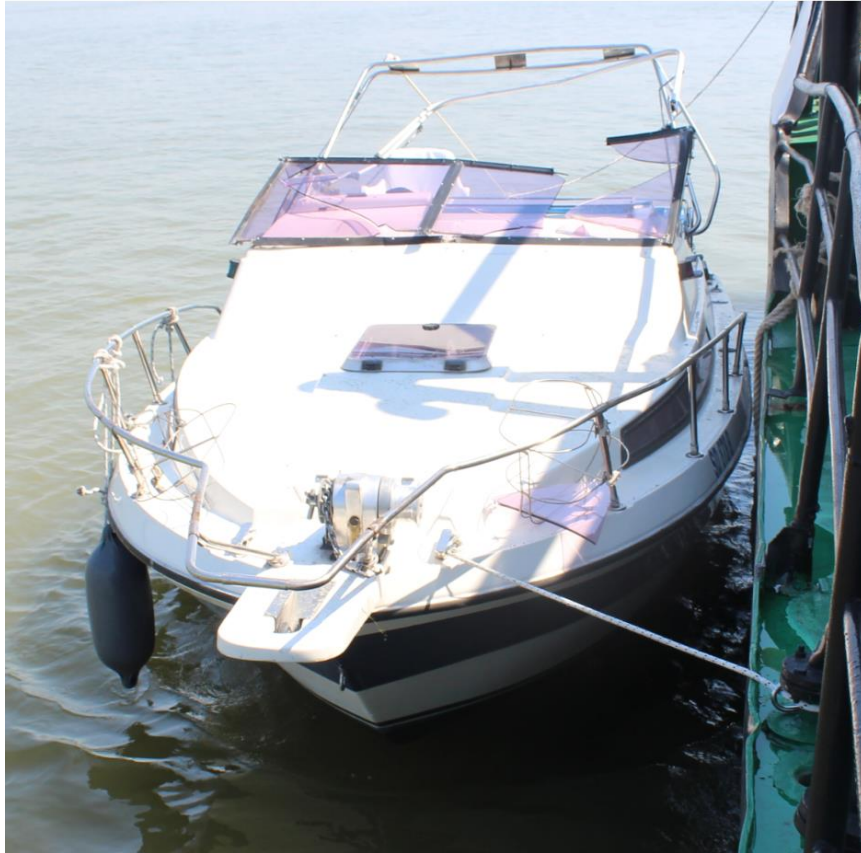
Слика 2.2.2.

- Поломљена конструкција и стакло ветробрана слика (2.2.2.).

- Оштећена, деформисана конструкција текелаже – бимини топ, са вршњачом (бело светло видљиво под углом од 360°) и штап антена (слика 2.2.2, страна 6).
- У зони прамца ка паралелној средини, деформисана конструкција палубне ограде (слика 2.2.4.).

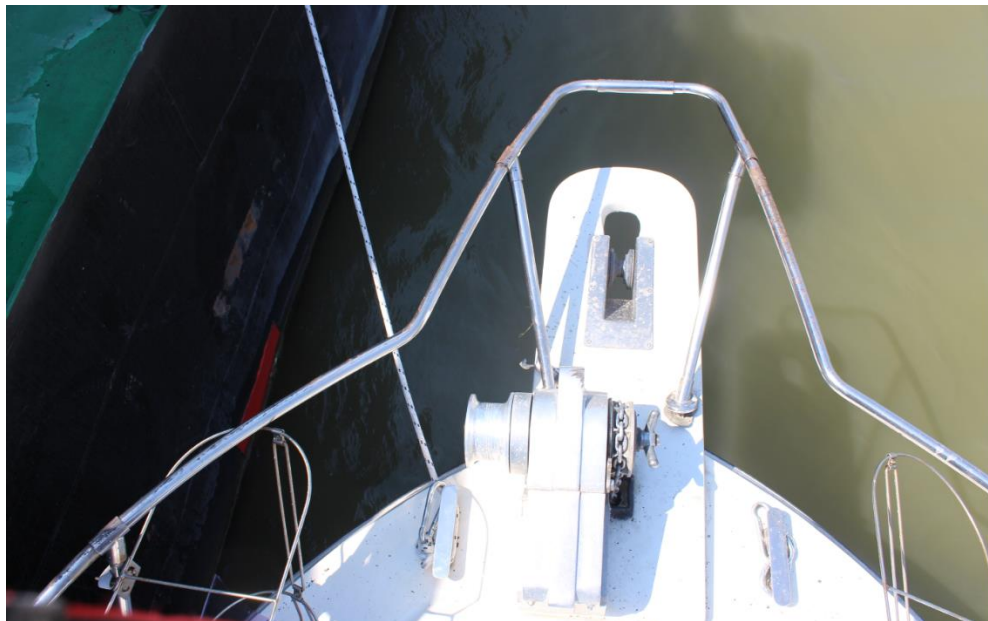
Слика 2.2.3.

- Откинуто прамчано сидро.

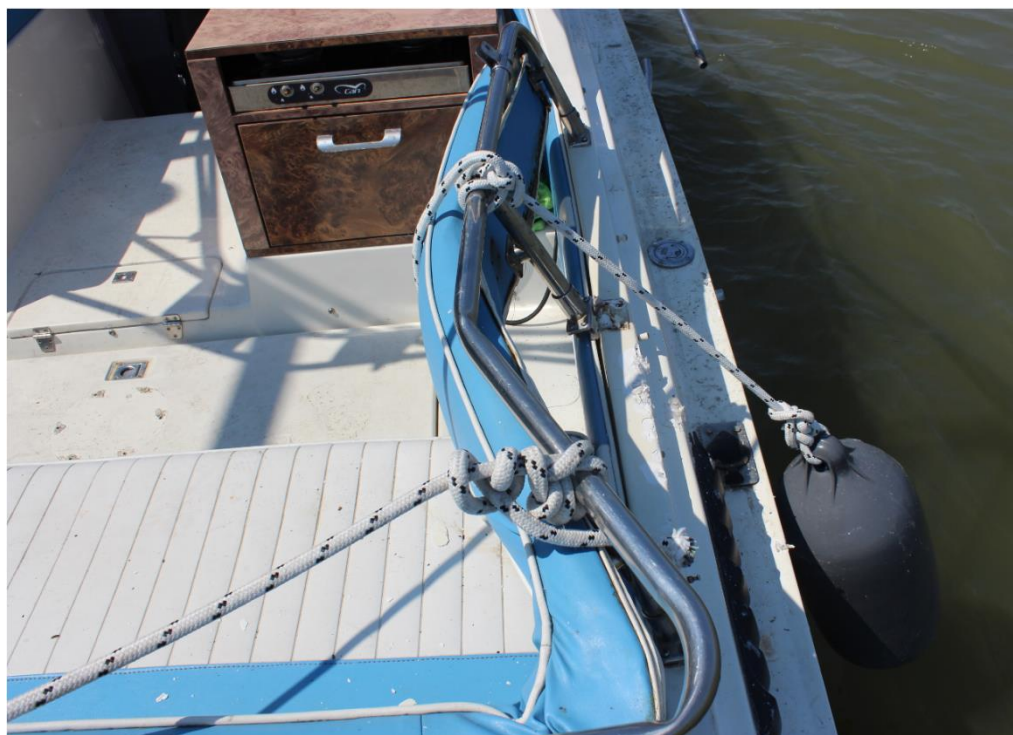
Слика 2.2.5.

- На десном боку од паралелне средине ка крми деформисана конструкција палубне ограде и одвојен од палубне разме вертикални носач ограде (слика 2.2.5, страна 8).

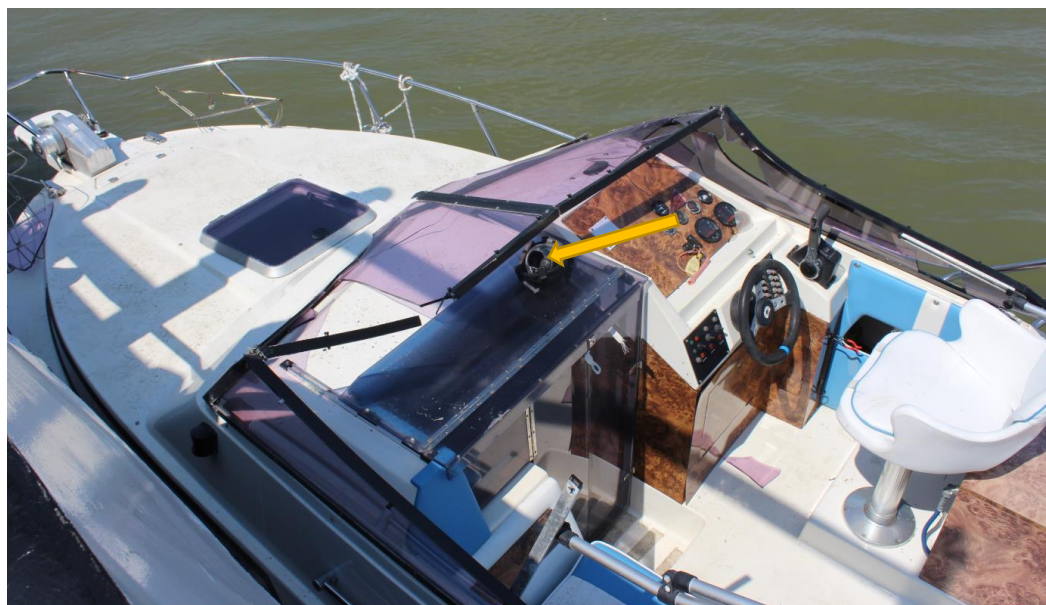
Слика 2.2.6.

- На командном пулту поломљено кућиште компаса (слика 2.2.6.).

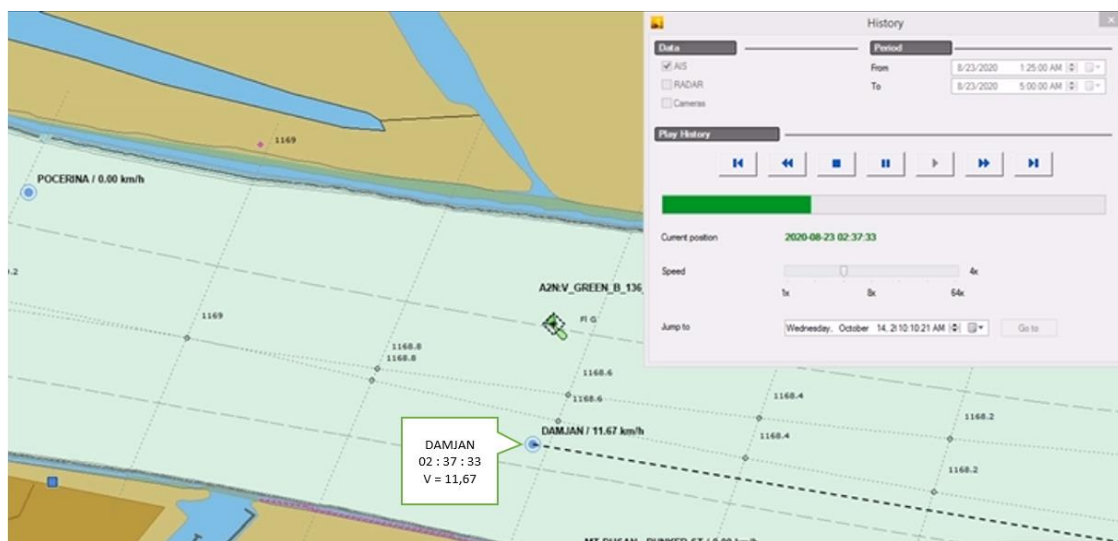
Слика 4.1.

- Дана 23.08.2020. године у 02:29:17 брод м/п „DAMJAN“ је кренуо низводно са сидришта на 1170 km реке Дунав и у свом саставу је имао пет празних потисница у формацији два реда 3+2 (слика 3.2.1. на страни 12).
- Брзина низводног потискиваног бродског састава у линијској пловидби на датом сектору била је $v_{sast}=11,67$ km/h, са позицијом између осовине и десне ивице пловидбеног коридора, пловног пута (слика 4.1.).

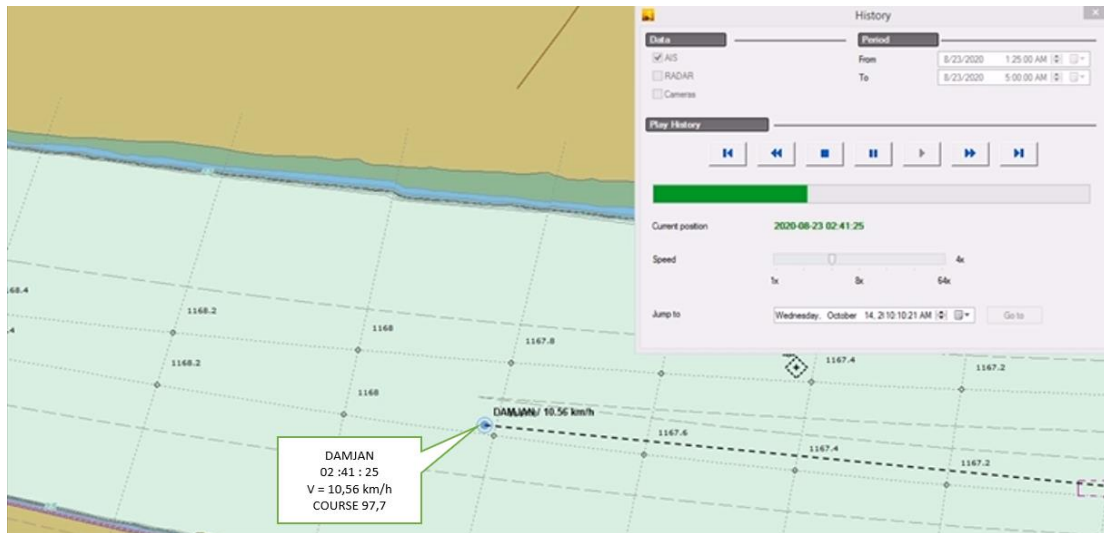
Слика 4.2.

- На позицији 1167 km + 600 m на ЕНЦ карти може се видети да низводни бродски састав смањује брзину пловидбе на $v_{sast}=10,56$ km/h (слика 4.2.), да би на позицији попречног пресека 1167 km + 500 m, брзина састава износила $v_{sast}=5,93$ km/h (слика 4.3.). На основу електронског видео записа може се констатовати значајан пад брзине пловидбе низводног састава, да би се исти зауставио $v_{sast}=00,00$ km/h на позицији између попречних пресека 1167 km + 600 m и 1167 km + 400 m у кратком временском интервалу што се може видети на временском печату (слика 4.4. страна 16).

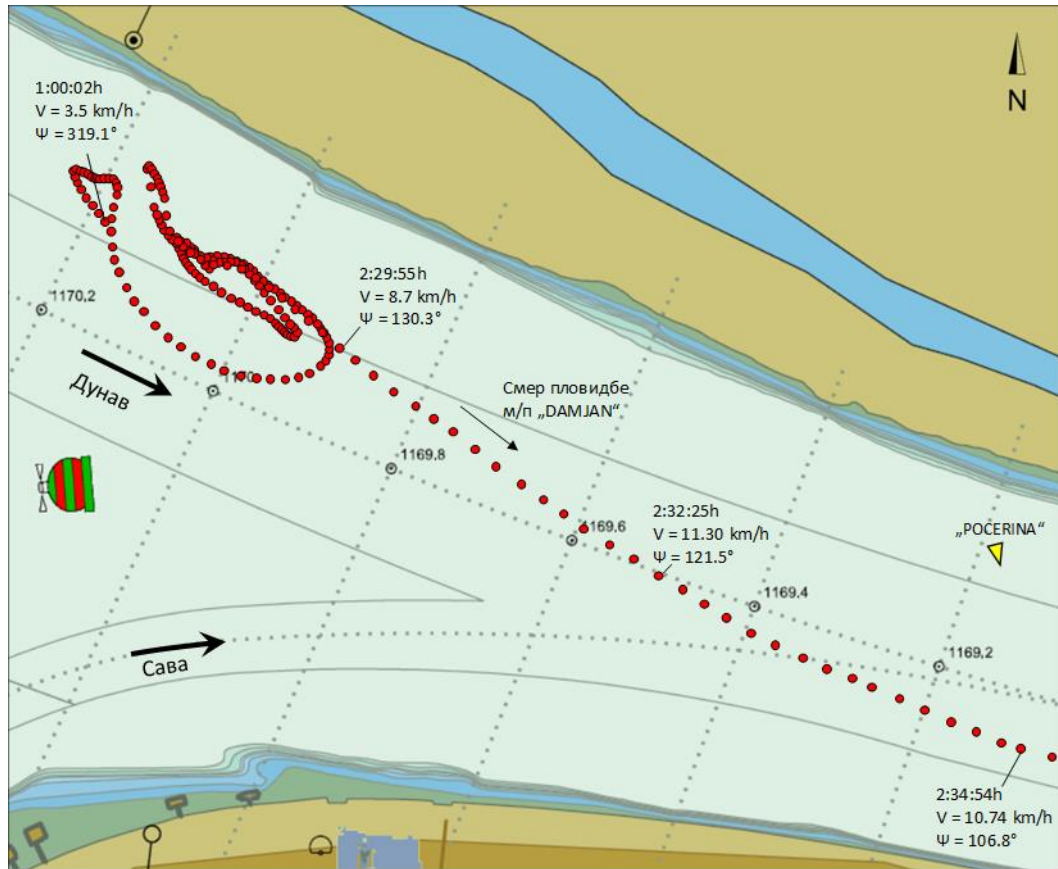
Слика 5.1.1.

На слици 5.1.1. приказана је трајекторија, са основним подацима и карактеристичним тренуцима који указују на кретање м/п „DAMJAN“. У 1:00, 23.08.2020. године, брод започиње манипулативно-оперативне радње на сидришту, уз леву ивицу пловног пута, у циљу прикупљања празних потисница са којима треба да настави низводну пловидбу. У наредном периоду, брод у два наврата упловљава унутар граница пловног пута како би се боље позиционирао за прихват усидрених празних потисница, видети слику 5.1.1. Из расположивих података не уочава се присуство других бродова у овој зони, из чега се може закључити да предузете радње не угрожавају друге учеснике у саобраћају, те да се могу сматрати безбедним.

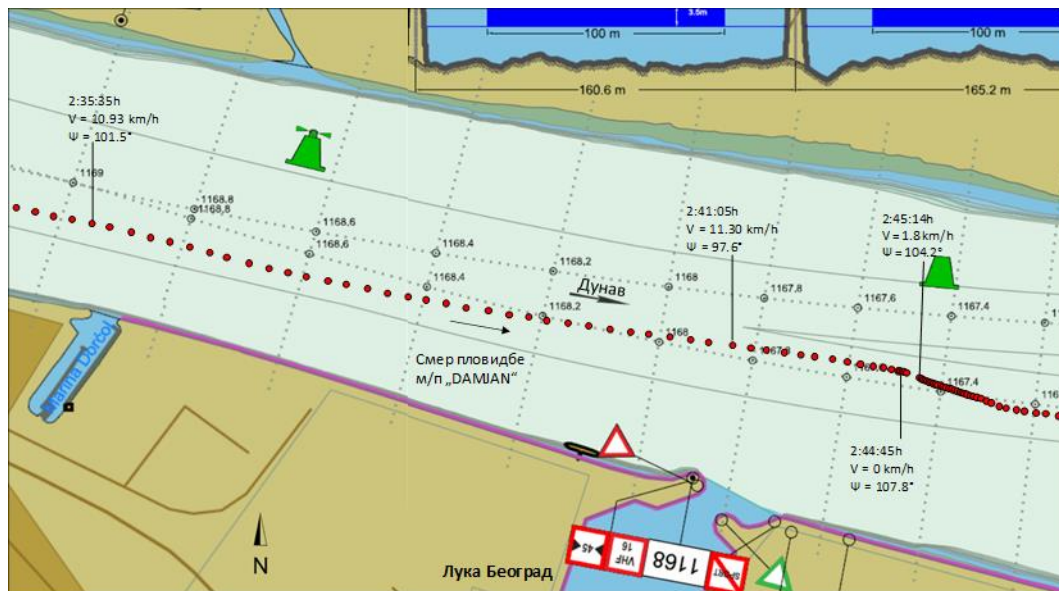
Слика 5.2.1.

Релевантни подаци о кретању м/п „DAMJAN“ на овој деоници приказани су на сликама 5.2.1. и 5.2.2. Из доступних података може се уочити да потискивани састав на деоници између Марине Дорћол (1168 km + 900 m) и Луке Београд (1167 km + 900 m) плови у границама коридора, и то у делу који је намењен за низводну пловидбу, брзином од око 11.5 km/h, равномерно, без значајнијих промена курса. Према доступним подацима о праћењу пловних објеката, на овом сектору, у то време није било других пловила.

- Узимајући у обзир да се тачна позиција чамца „SD – 878B“ не види на електронском запису (слика 5.2.1.), контакт, судар се догодио између попречних пресека 1167 km + 800 m и 1167 km + 500 m.

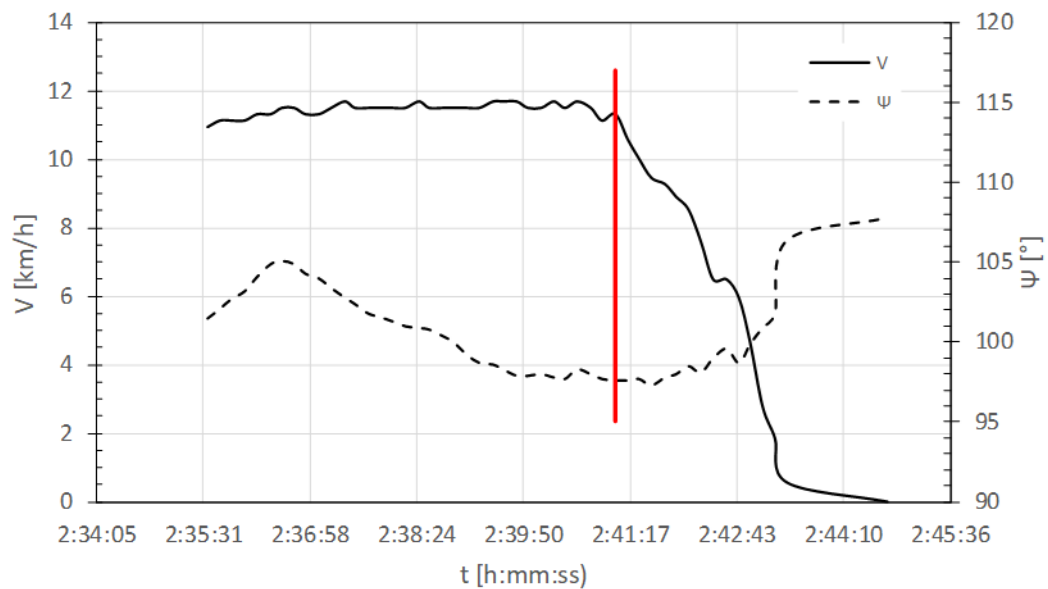
Слика 5.2.2.

Од 2:41:05, уочава се пад брзине потискиваног састава и извесна промена угла курса, што је приказано на слици 5.2.2. У наредних 3 минута и 40 секунди, до коначног заустављања, потискивани састав мења курс за око 10 степени у десно, што се не одражава значајније на трајекторију састава, која је приказана на слици 5.2.1. Према томе, на овој деоници долази до извесног заносења потискиваног састава – транслаторног кретања у низводном смеру. Овакво кретање потискиваног састава упућује на закључак да су и леви и десни пропелер прекренути за вођњу крмом, што за последицу има:

- интензивније смањење брзине потискиваног састава, у односу на дно и

- отежану контролу угла курса брода услед чињенице да м/п „DAMJAN“, а сходно подацима из бродског сведочанства, не располаже са Фланкинг кормилима.

Од момента када се уочава почетак смањења брзине (2:41:05) па до момента када се потискивани састав зауставио у односу на дно (2:44:45) потискивани састав м/п „DAMJAN“ је прешао око 270 m. У том тренутку Потискивани састав се налазио око 900 m узводно од Панчевачког моста.

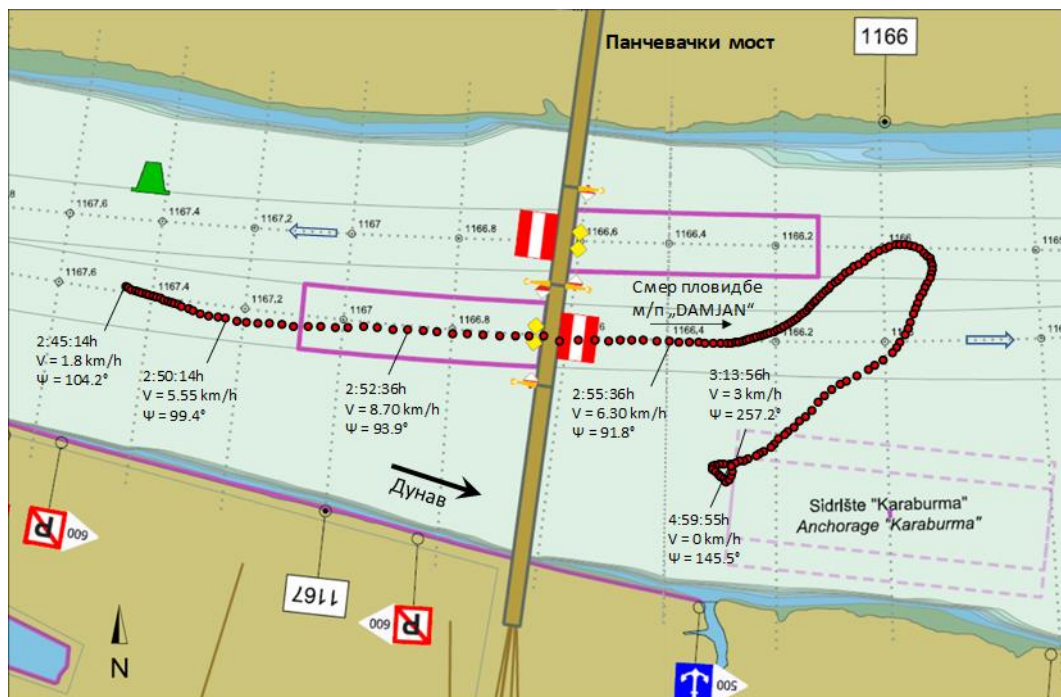
Слика 5.3.1.

Приказ кретања потискиваног састава м/п „DAMJAN“ након пловидбене незгоде дат је на слици 5.3.1. Наиме, у 2:45:14, након што су предузете мере спасавања особе која је услед пловидбене незгоде пронађена у води, што се види изјава учесника у пловидбеној незгоди, потискивани састав је наставио пловидбу. Држећи се граница пловног пута, постепено повећавајући брзину (до 9,3 km/h), потискивани састав је наставио низводну пловидбу ка Панчевачком мосту. Десет минута касније (2:55:36), око 200 m низводно од моста заповедник започиње маневар окрета у циљу заузимања узводног курса. При томе, смањује брзину и отклања кормила у леву страну. Потискивани састав скреће у лево, а потом уз радијус кривине од око 50 m (секући део пловног пута који је намењен за узводну пловидбу) скреће у десно и наставља дијагонално узводну пловидбу ка десној обали, односно ка сидришту „Карабурма“. 17 минута касније потискивани састав стиже на локацију (1166 km + 300 m) на којој ће се усидрити, на узводној граници сидришта.
