КОНАЧАН ИЗВЕШТАЈ О ИСТРАЗИ ПЛОВИДБЕНЕ НЕЗГОДЕ У УНУТРАШЊОЈ ПЛОВИДБИ

| Име пловила: | „GAVANA“ |
| Место пловидбене незгоде: | река Дунав на 1400 km + 970 m |
| Датум пловидбене незгоде: | 12.10.2020. године |

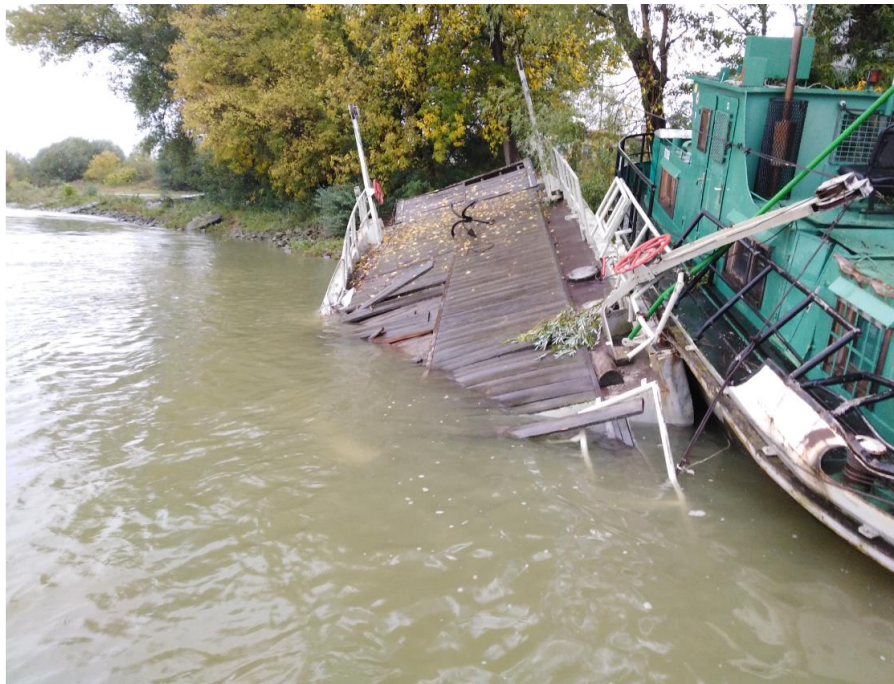
Слика 2.1.1.

- Чеони део скеле насукан и избачен на обалу.
- Леви узводни бок од паралелне средине дијагонално ка десном боку налази се испод водног огледала (уроњен), слика 2.1.1.

- Чеона кецеља - рампа скеле до воде налази се испод површине водног огледала и не може се констатовати обим и врста оштећења (слика 2.1.1. страна 5).
- У зони десног низводног насуканог бока, деформација узвојне оплате од чела до прамчане загазнице (слика 2.1.6.).

Евентуалне деформације уздужних и попречних елемената чврстоће трупа као и оштећења оплате трупа скеле могу се утврдити након извлачења на суво и експертизе надлежног органа.

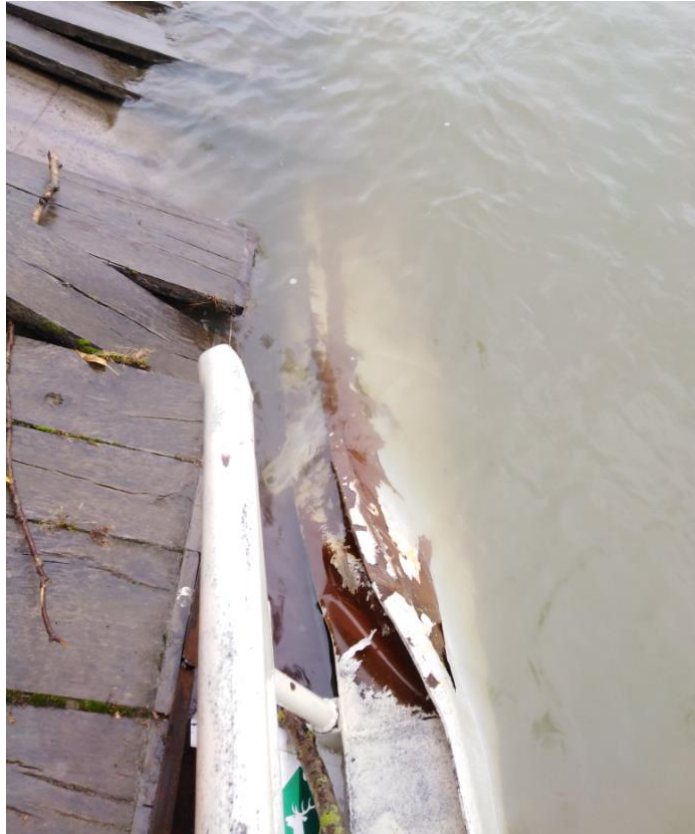
Слика 2.1.2.

- Леви стубни носач дизалице са катурачом преко које се путем челичног ужета спушта и подиже чеона кецеља - рампа налази се испод површине водног огледала, те се не може констатовати обим и врста оштећења (слика 2.1.1. страна 5).
- На левом узводном делу бока услед контакта деформација и прскотина завршног воја трупа и палубне провезе од средине ка чеоном делу (труп скеле има симетричну форму), слика 2.1.2. У истој зони поломљена палубна ограда, налази се испод нивоа водног огледала.

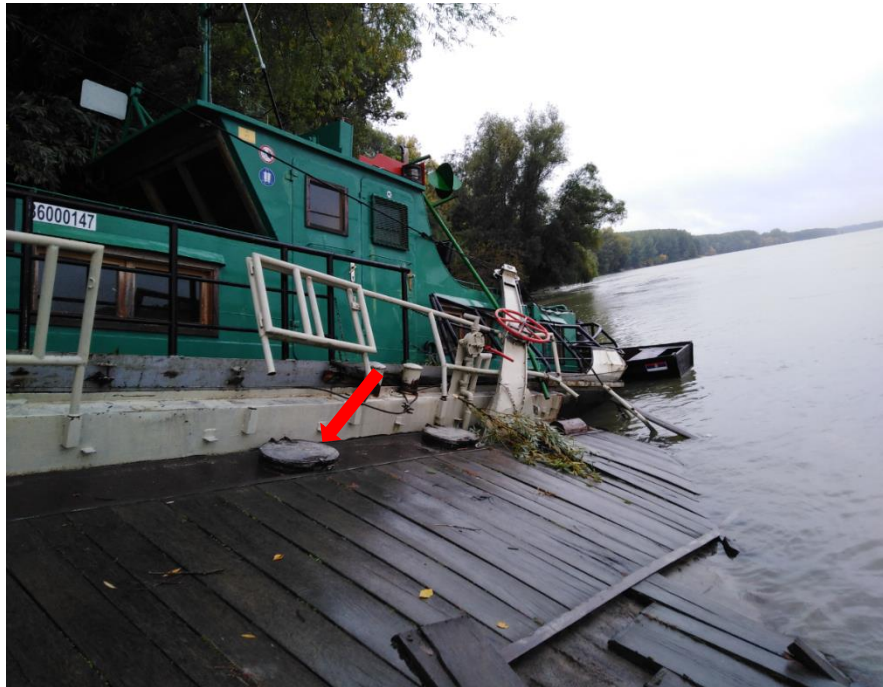
- Евентуална деформација палубне оплате не може се констатовати, налази се уроњена испод површине нивоа водног огледала.
- На десном боку од чела ка средишњем делу у висини палубног ревизионог отвора поломљена палубна ограда са изваљеним вертикалним носачима (слика 2.1.3.).

Слика 2.1.3. Црвеном стрелицом означен ревизиони отвор

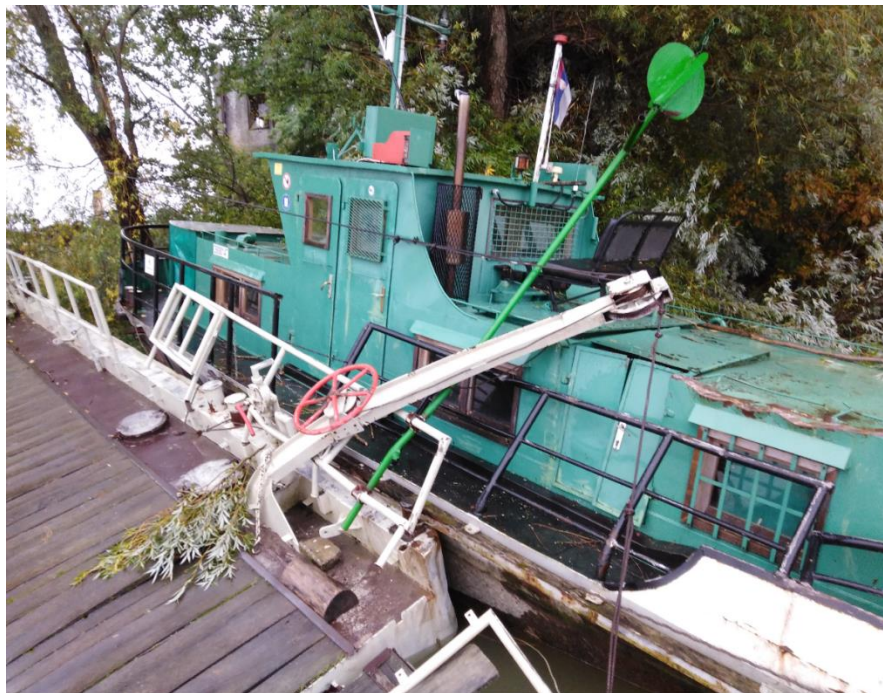
Слика 2.1.4.

- Стубни носач дизалице на десној низводној страни бока претрпео пластичну деформацију целом дужином услед контакта (слика 2.1.4.).

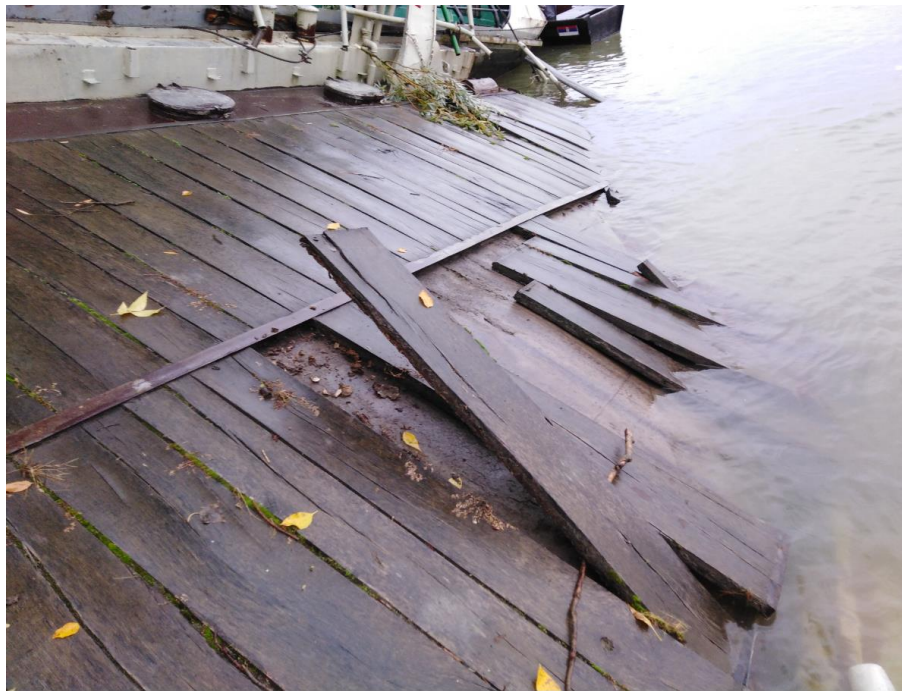
Слика 2.1.5.

- Од средишњег дела скеле ка чеоном урођеном делу на појединим местима поломљена палубна трепна (дрвена даска), слика 2.1.5.

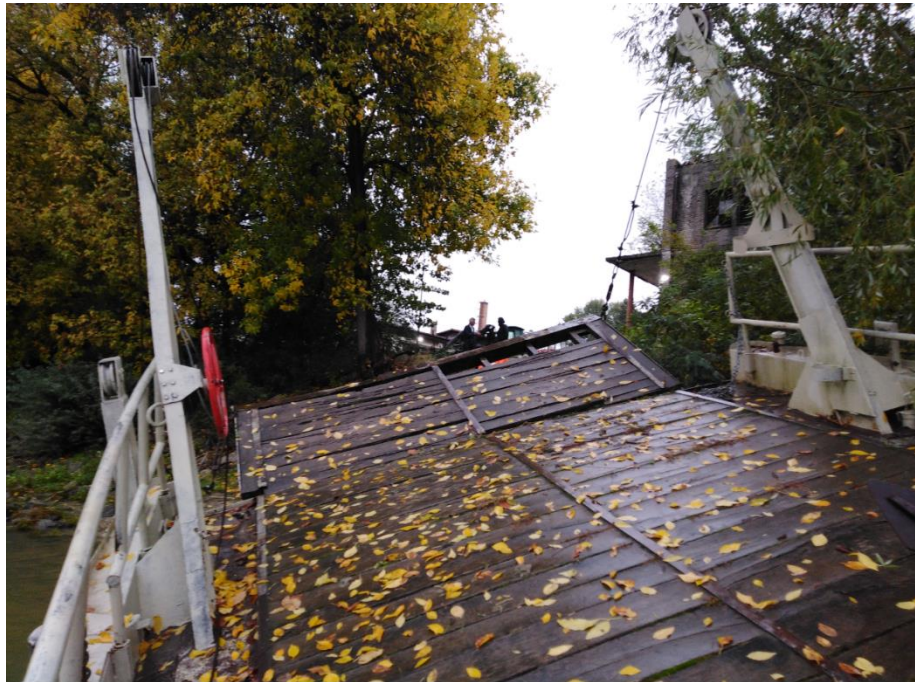
Слика 2.1.7.

- Деформација конструкције чеоне кецеље на насуканом делу трупа скеле и делимично поломљена дрвена облога (даска), слика 2.1.7.

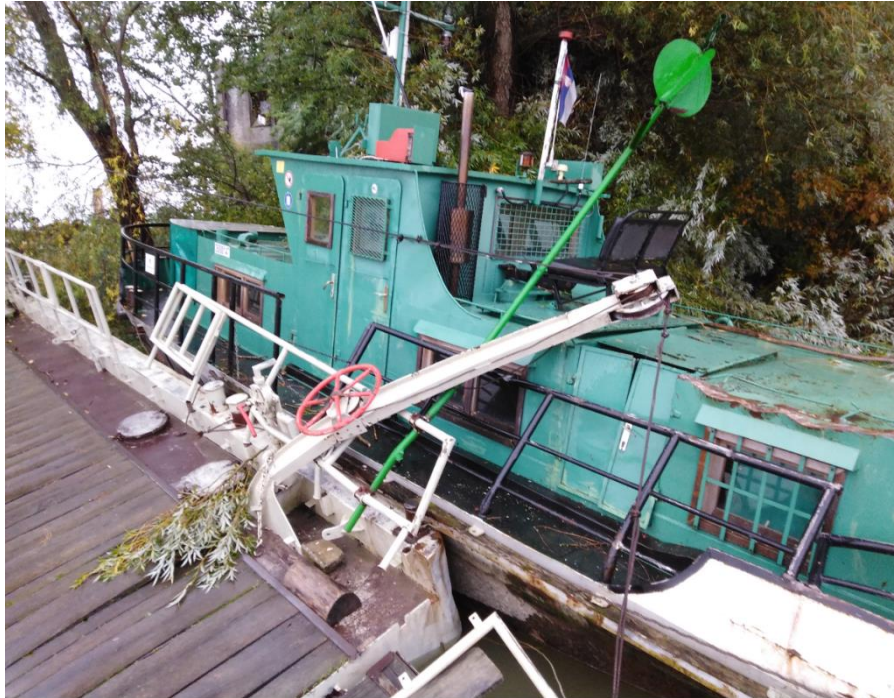
Слика 2.2.1.

- Оштећења оплате на левој и десној страни надградње у горњој зони, која везује вертикални са хоризонталним делом конструкције надградње.

- Оштећена надградња у горњој зони која везује вертикални са хоризонталним делом изнад прозора простора надграђа (слика 2.2.1).
- Оштећење у виду деформације улазних двокрилних врата у простор надграђа (слика 2.2.1.).
- Деформација палубне ограде на левом боку од улазних врата крмиларнице до крме (слика 2.2.1.).
- Оштећење у виду деформације крмене таласњаче (слика 2.2.2, страна 11).

Евентуалне деформације елемената конструкције и оплате трупа моторног тегљача „VIDRA I“ могу се утврдити након извлачења на суво и експертизе надлежног органа.

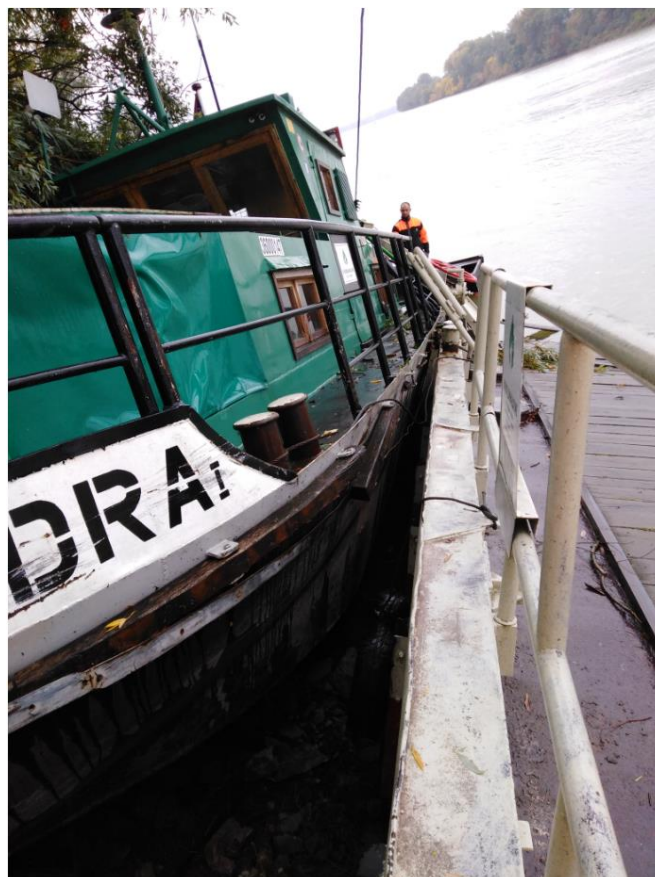
Слика 2.2.3.

- Оштећење на левом боку уздужног одбојника на завршном воју (слика 2.2.3.).

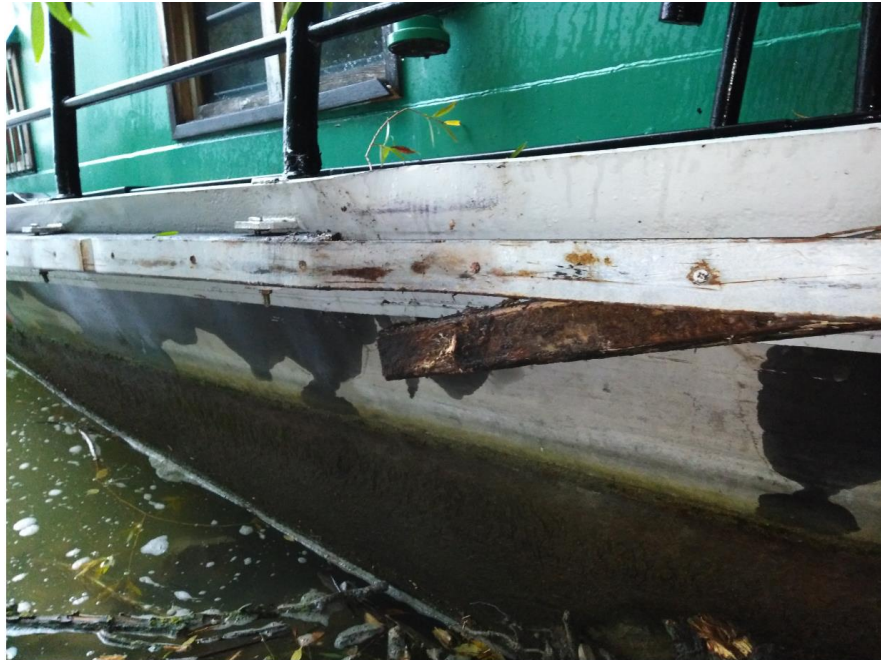
Слика 2.2.4.

- У зони средишњег дела трупа деформација палубне провезе (слика 2.2.4).

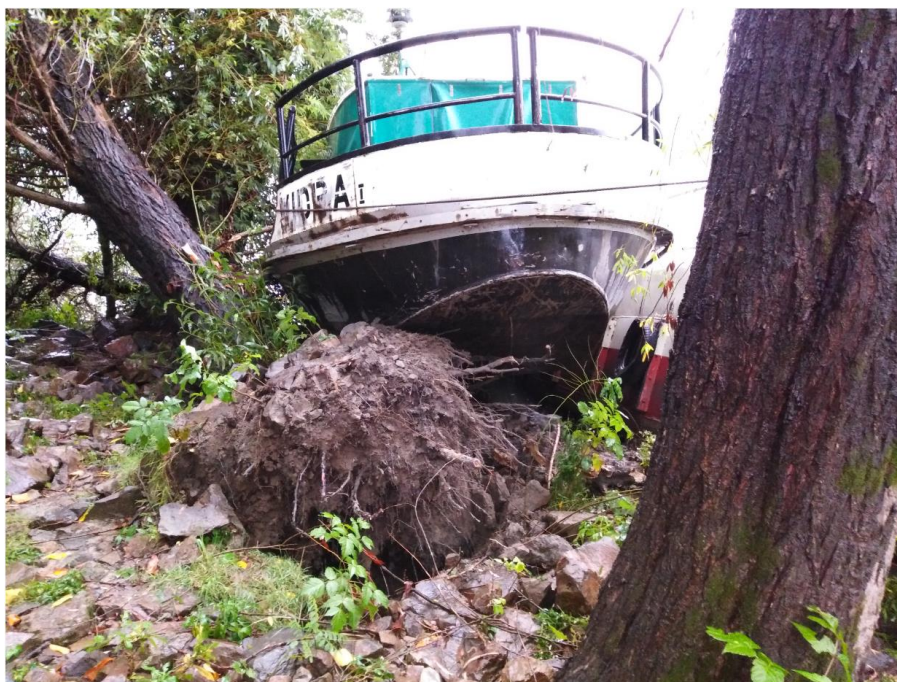
Слика 2.2.5.

- Услед удара низводног потискиваног састава дошло је до набацивања моторног тегљача „VIDRA I“ десним боком на обална стабла (слика 2.2.5.) која су услед међусобног иницијалног притиска изазвала оштећења на трупу (слика 2.2.6, 2.2.7.) и то: у зони прамчаних двоструких стубастих битава, деформација палубне провезе и одбојника; у зони између ознаке максималног газа и прамчаних двоструких стубастих битава оштећење у виду деформације завршног воја трупа и палубне провезе; у зонама контакта десног бока оштећења одбојника.

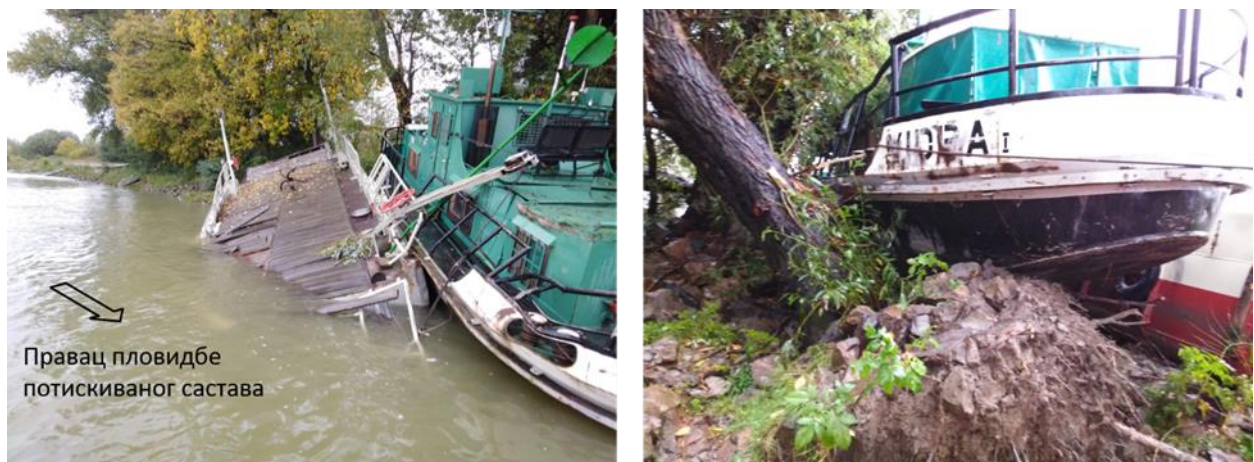
Слика 5.3.3.

На слици 5.3.3. приказани су скела „JASMINA“ и моторни тегљач „VIDRA I“ након пловидбене незгоде. Значајна оштећења скеле и тегљача указују на силину ударца којим их је потискивани састав у значајној мери изгурао на обалу. Сва оштећења која су уочена приликом прегледа објеката детаљније су описана у 2.1. и 2.2.
