Број: ВДС-04/2020

КОНАЧАН ИЗВЕШТАЈ О ИСТРАЗИ ПЛОВИДБЕНЕ НЕЗГОДЕ У УНУТРАШЊОЈ ПЛОВИДБИ

Име пловила:	„PRINCE“
Врста пловила:	Моторни потискивач
Регистарски број:	1666
ЕНИ број:	35054537
Година градње:	1974. године
Власник/бродар:	GAT EGAL d.o.o.
Место пловидбене незгоде:	река Тиса 73 km + 500 m
Датум пловидбене незгоде:	7.10.2020. године
Време пловидбене незгоде:	око 15:35

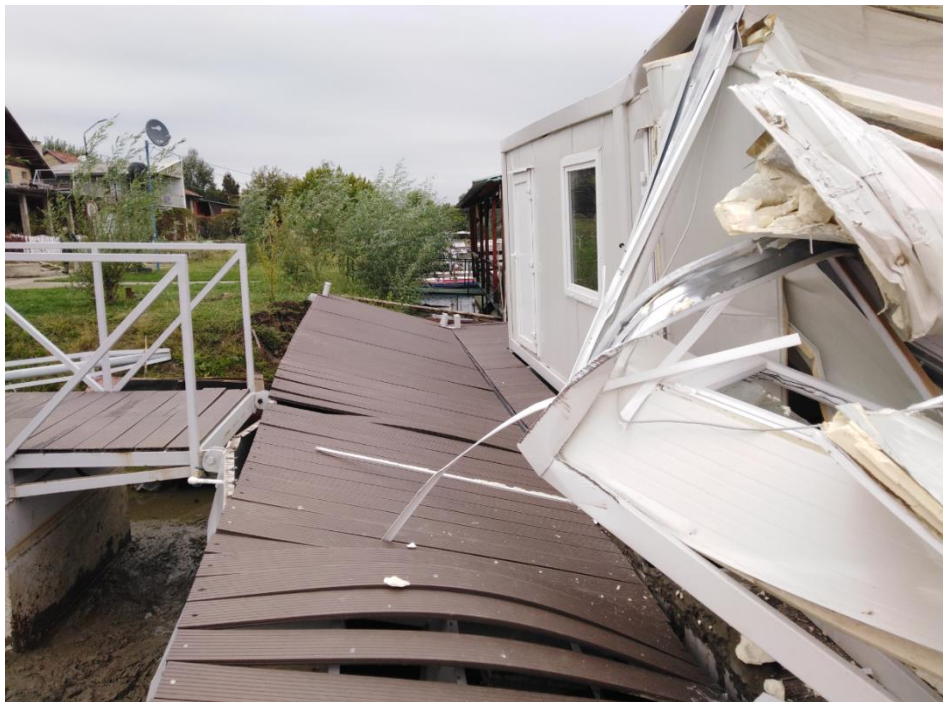
Слика 2.2.1.

- Оштећена метална решеткаста понтонска конструкција са палубом у виду пластичних деформација, до обале, димензија, дужина $L_a = 12,00$ m, ширина $B_a = 11,04$ m, сегмент по дужини насукан на обалу (слика 2.2.1.).

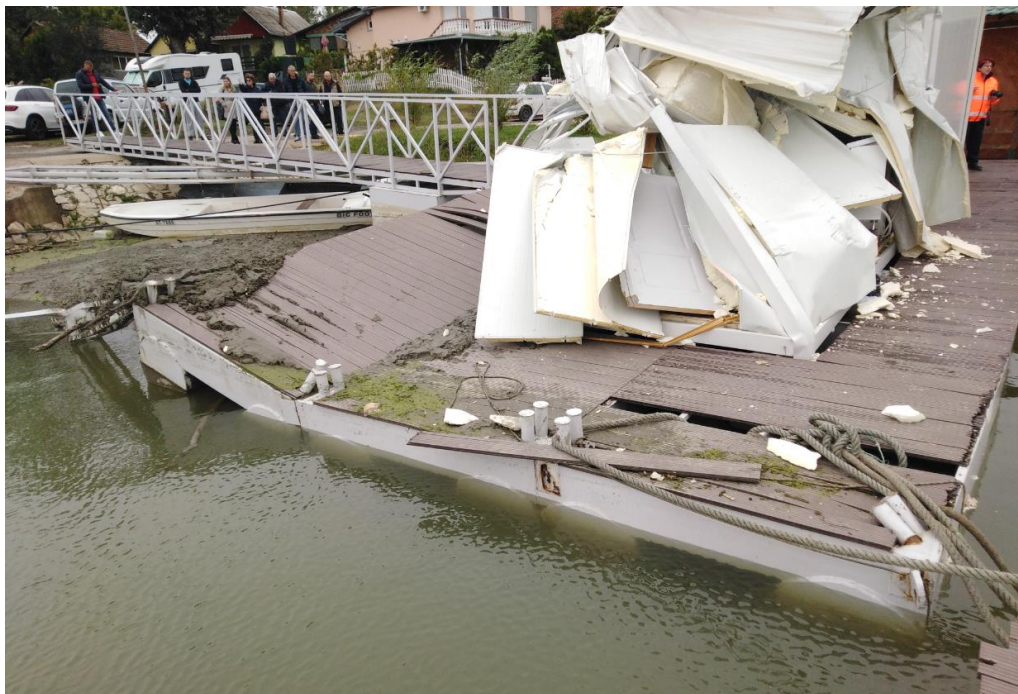
Слика 2.2.2.

- На низводном крменом делу са спољне стране до воде, делимично поломљена палубна облога, у истој зони из постоља конструкције изваљене упорне тачке (битве) за везивање (слика 2.2.2.).

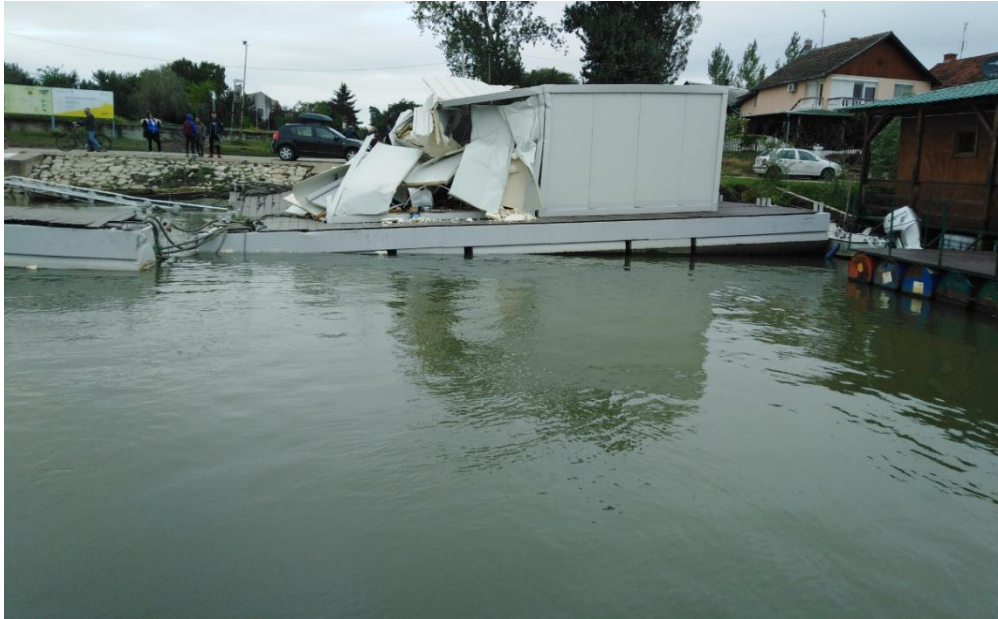
Слика 2.2.3.

- Плуताјући објекат не плута равномерно на водном огледалу, има крмену претегу (слика 2.2.3.).

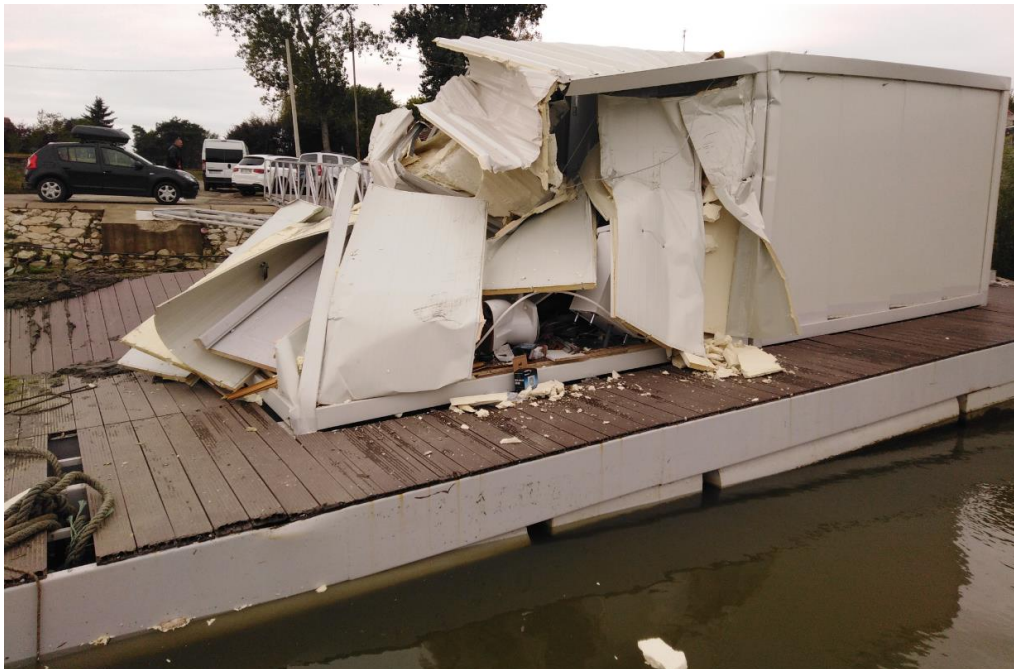
Слика 2.2.4.

- Први контејнер (посматрано са крме) потпуно поломљен, док је други чеоно спојен са првим контејнером, претрпео пластичну деформацију оквирне конструкције (слика 2.2.4.).

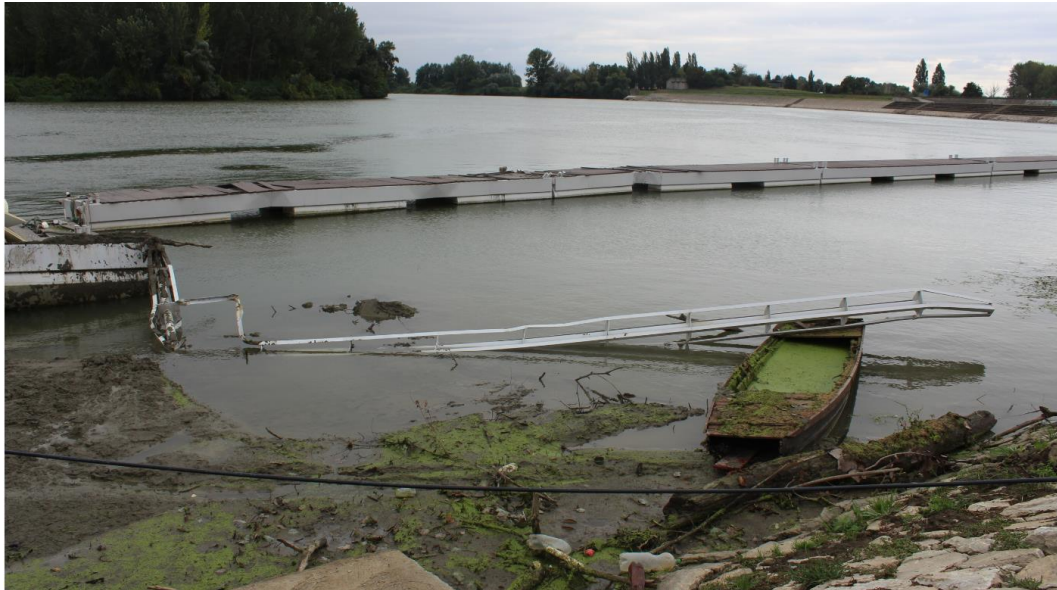
Слика 2.2.5.

- Поломљен метални крмени одупирач и одвојен од обалне упорне тачке, слика 2.2.5.

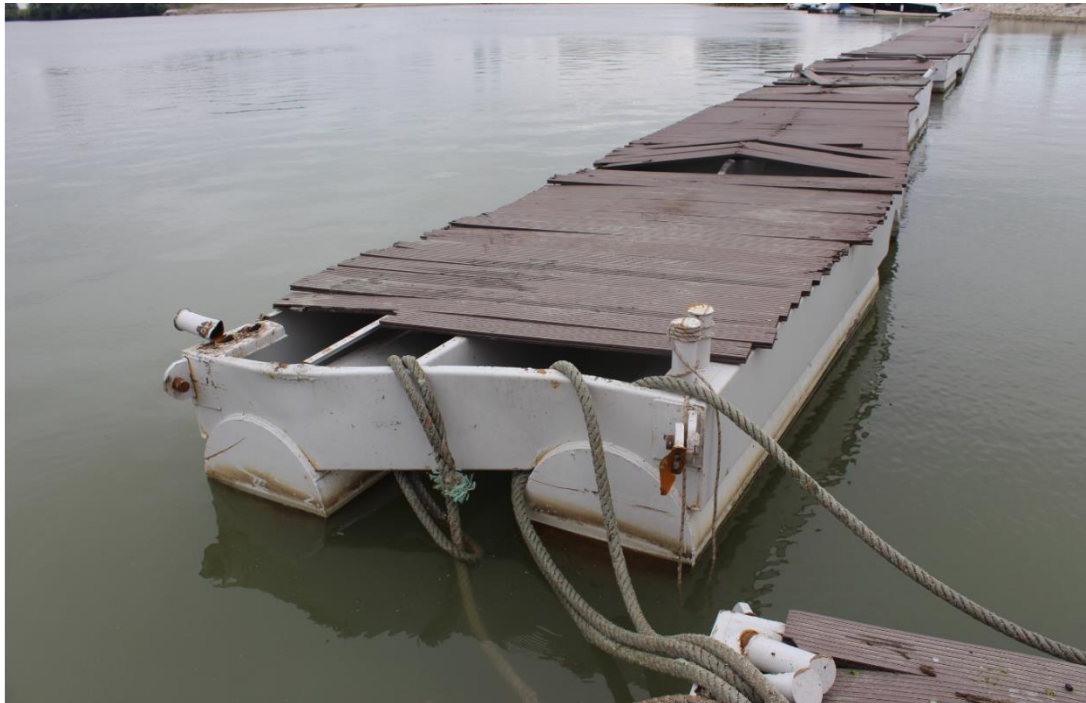
Слика 2.2.6.

- На првом сегменту понтонске стазе за привез чамаца, оштећена палубна облога и дошло је до пластичне деформације доњег построја металне конструкције, која је заварена на цилиндричне понтоне и упорне тачке (битве), од којих су неке изваљене из постоља конструкције (слика 2.2.6.).

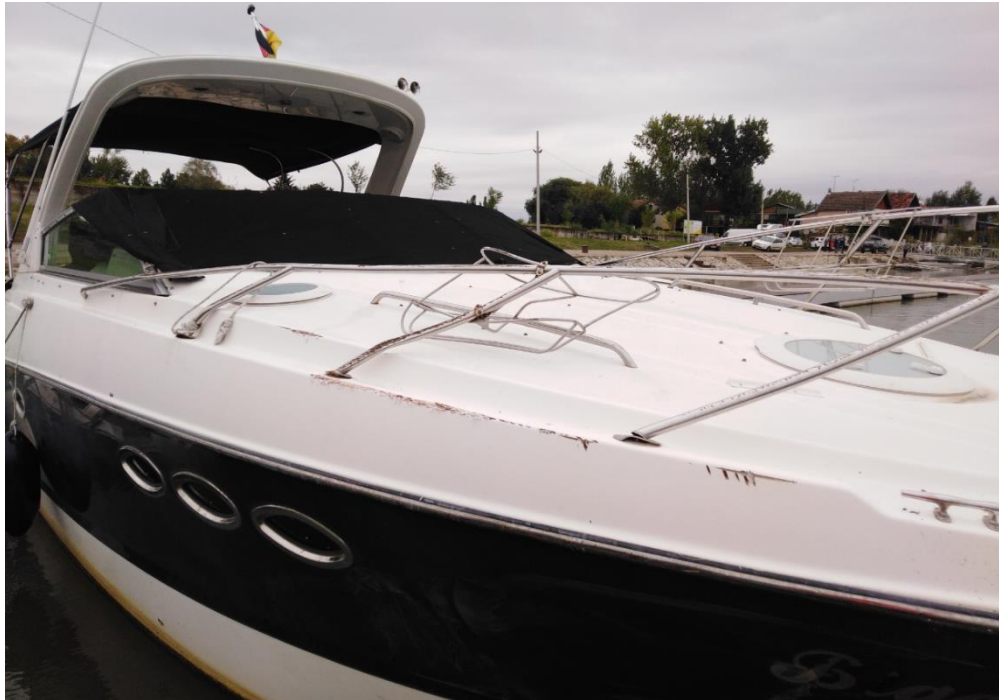
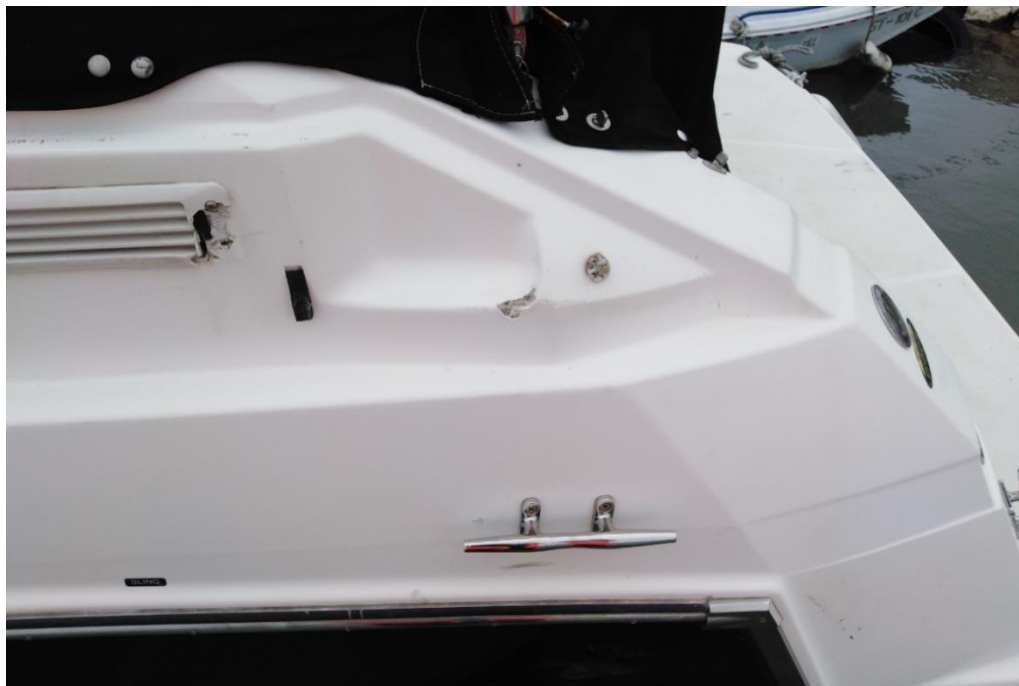
- На чамцу регистарске ознаке „К – Р609“, деформисана прамчана палубна ограда на десном боку, у истој зони хоризонтално – уздужно оштећење ивице која спаја бок трупа са палубом. У истој висини на прамчаном узвоју трупа, видљив контакт у виду оштећења заштитне боје (слика 2.2.1.7.). На левом крменом боку трупа контактна оштећења оплате бока трупа и решеткастог одушника (слика 2.2.8.).

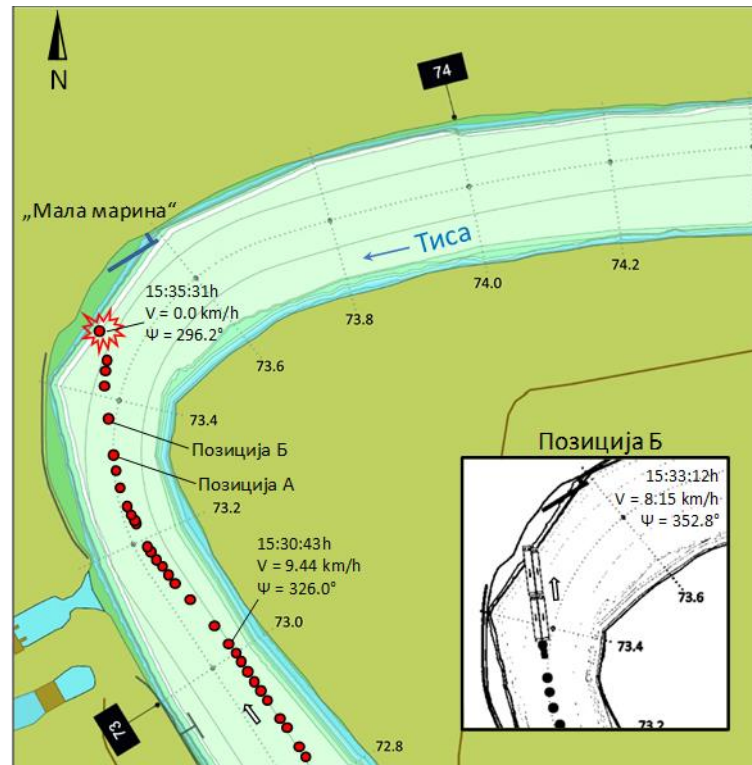
Слика 5.3.1

Са слике 5.3.1. може се уочити да узводни потискивани састав, прошавши 73 km, постепено напушта леву ивицу коридора и почиње да се приближава оси коридора, заузимајући повољнији курс за улазак у предстојећу десну кривину, након 73 km + 200 m. Ова промена угла курса није праћена значајнијом променом брзине, што се уочава на слици 5.3.2. Наиме, до позиције „А“ (слика 5.3.1.), која означава позицију крмиларнице потискивача, који је већ упловио у кривину, не уочава се значајнија промена брзине потискиваног састава. Потискивач је у позицију „А“ стигао у 15:32:52, при брзини од 8,7 km/h. Осим тога, угао курса потискиваног састава у позицији „А“ износи 348,8°, из чега проистиче да м/п „PRINCE“ још увек плови у правцу север-исток, дакле без значајније промене угла курса, иако је потискивани састав већ упловио у десну кривину. Ови подаци указују да заповедник није добро проценио позицију брода у односу на пловни пут.

угла курса. Положај потискиваног састава, када је потискивач био на позицији „Б“ приказан је на слици 5.3.1. На скици се може се уочити колико је прамац чеоних потисница близу обале, при чему је брзина потискиваног састава још увек 8,15 km/h. Све мере које су предузете у наредних два минута, а које су према изјавама заповедника и чланова посаде подразумевале: прекрет главних погонских машина, за вожњу крмом и обарање сидара, нису биле довољне да се избегне пловидбена незгода.

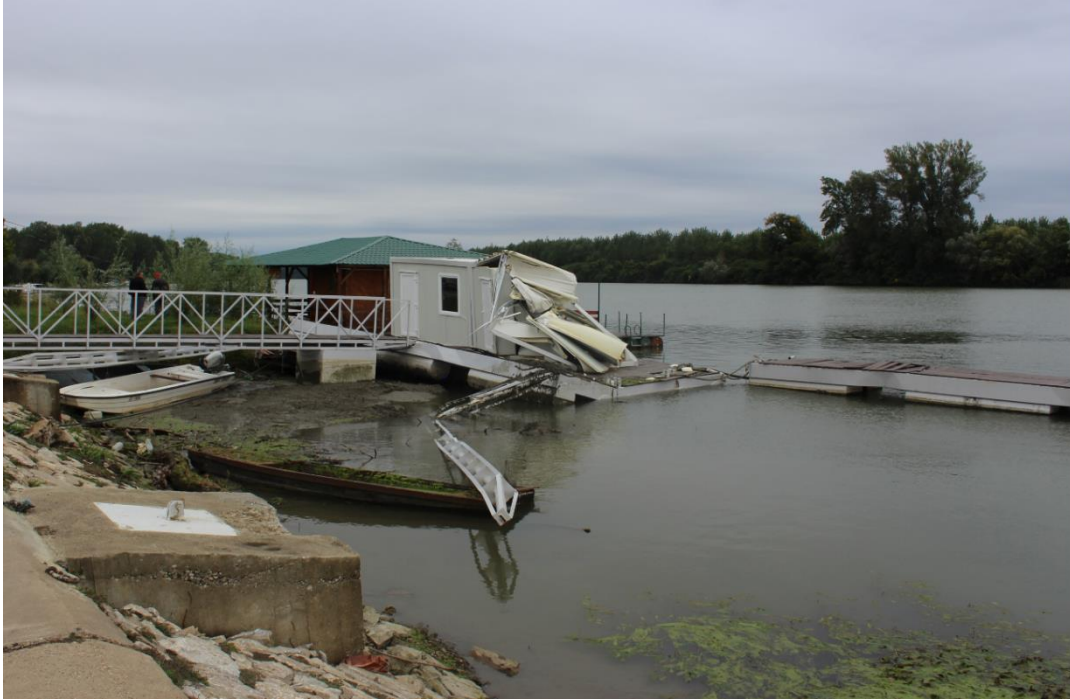
Слика 5.3.3.

До контакта између потисница и конструкције плутајуће марине је највероватније дошло у периоду који је на слици 5.3.2. приказан као нагла промена угла курса брода. У овом периоду уочава се и значајнији пад брзине потискиваног састава, који гура понтоне марине. Потискивани састав се зауставио, у односу на обалу, након што је дошло до контакта са контејнерима, који су коришћени као помоћне просторије за потребе марине, видети слику 5.3.3.

Имајући у виду степен оштећења контејнера и понтонске платформе који је био у контакту са потискиваним саставом м/п „PRINCE“, може се констатовати да је срећна околност да у тренутку пловидбене незгоде није било људи у контејнеру. У том случају, сасвим извесно, последице пловидбене незгоде биле би далеко теже.

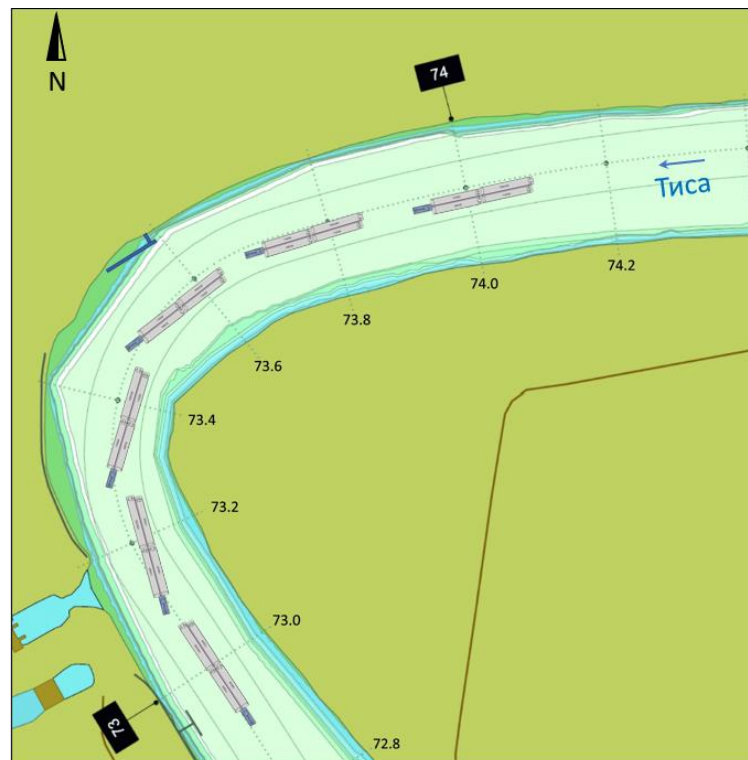
Слика 6.1.

На приложеној скици заповедника брода може се видети позиција чамца на попречном пресеку око 73 km + 200 m, уз саму леву ивицу пловног пута који се креће ка левој конвексној обали, дакле према скици излази из пловног пута (пловидбени коридор). Имајући у виду да се прамац потискиваног узводног састава налазио на попречном пресеку 73 km + 400 m, као позицију и смер кретања чамца, заповедник брода је имао довољно маневарског простора да потискивани састав држи по трајекторији пружања осовине пловног пута и самим тим избегне евентуални контакт са наведеним чамцем (слика 6.1.). На видео запису на ЕНЦ карти се не види било какав кардинални маневар корекције прамчаног угаоног отклона курса, супротно од приказаног смера и позиције чамца у односу на потискивани састав.

У циљу избегавања тог чамца Заповедник брода задржао је потискивани састав на првобитном курсу – ка десној обали, без значајнијег смањења брзине. Међутим, имајући у виду мали расположив акваторијални простор за такав маневар, ова одлука се показала као погрешна у датим околностима. Ипак, треба нагласити да је било могуће и другачије реаговати и уз прилагођавање и курса и брзине потискивани састав безбедно провести кроз ову кривину, као што је показано на слици 6.1.

- Да пре увођења бродског потискиваног састава у кривину водотока правилно позиционира састав, при томе узме у обзир габарите и карактеристике пловидбеног коридора (пловног пута), ширину и полупречник кривине.
