Број: ВДС-07/2020

Број: 342-00-1/2020-03-7-27

КОНАЧАН ИЗВЕШТАЈ О ИСТРАЗИ ПЛОВИДБЕНЕ НЕЗГОДЕ У УНУТРАШЊОЈ ПЛОВИДБИ

Име пловила:	„TITEL“
Врста пловила:	Теретни моторни брод
Регистарски број:	54702
ЕНИ број:	36000497
Година градње:	1979. године
Власник/бродар:	„KARIN KOMERC MD“ DOO/„DUNAV-TRANS“
Место пловидбене незгоде:	базен Луке Београд
Датум пловидбене незгоде:	11.11.2020. године
Време пловидбене незгоде:	око 06:30

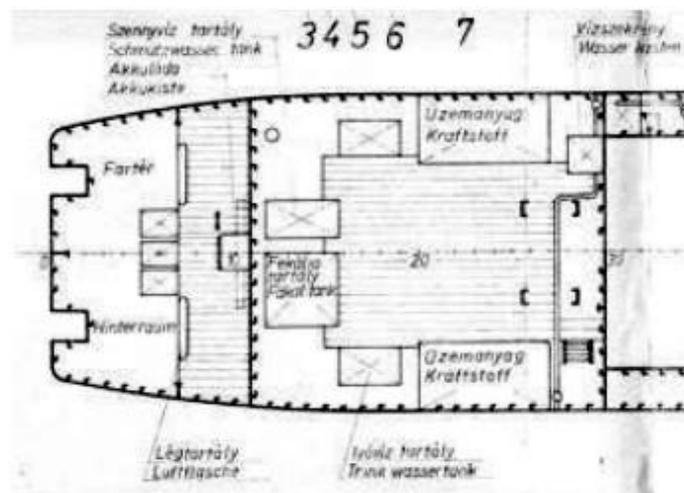
Слика 4.3. Помоћни машински простор и крмени пик на броду с/т „TITEL“

- Утовар оба брода је почео око 11:00, међутим око 15:30 утовар брода с/т „TITEL“ је прекинут због техничких проблема лучке дизалице која је вршила утовар глине у брод. Делимично натоварен брод је према загазницама (газним маркама) имао газ на крми, леви бок 212 см, десни бок 210 см. На средини трупа, леви бок 150 см, десни бок 149 см. На прамцу, леви бок 88 см, десни бок 88 см. Дана 10. 11. 2020. године настављен је утовар брода с/т „TITEL“ и исти је натоварен`око 19:30. Према писаним исказима заповедника брода с/т „KARIN VI“ и морнара, 11.11.2020. године, током ноћи у два наврата, око 1:00 и око 3:30 вршен је обилазак брода с/т „TITEL“ и том приликом није уочено присуство воде у потпалубљу испод стамбене надградње брода. Контролом заповедника брода с/т „KARIN VI“, извршен је обилазак брода с/т „TITEL“ у 22:00. По исказу морнара, 11.11.2020. године, током ноћи око 1:00 и око 3:30, вршен је обилазак брода с/т „TITEL“ и том приликом није уочено присуство воде у потпалубљу испод стамбене надградње брода. Контролом простораија потпалубља секције брода испод надградње, помоћног машинског простора и крменог пика око 6:00, уочено је присуство воде, односно наплављен простор унутар трупа. Висина ненаплављеног простора износила је око 50 см до палубне оплате (слика 4.3.).

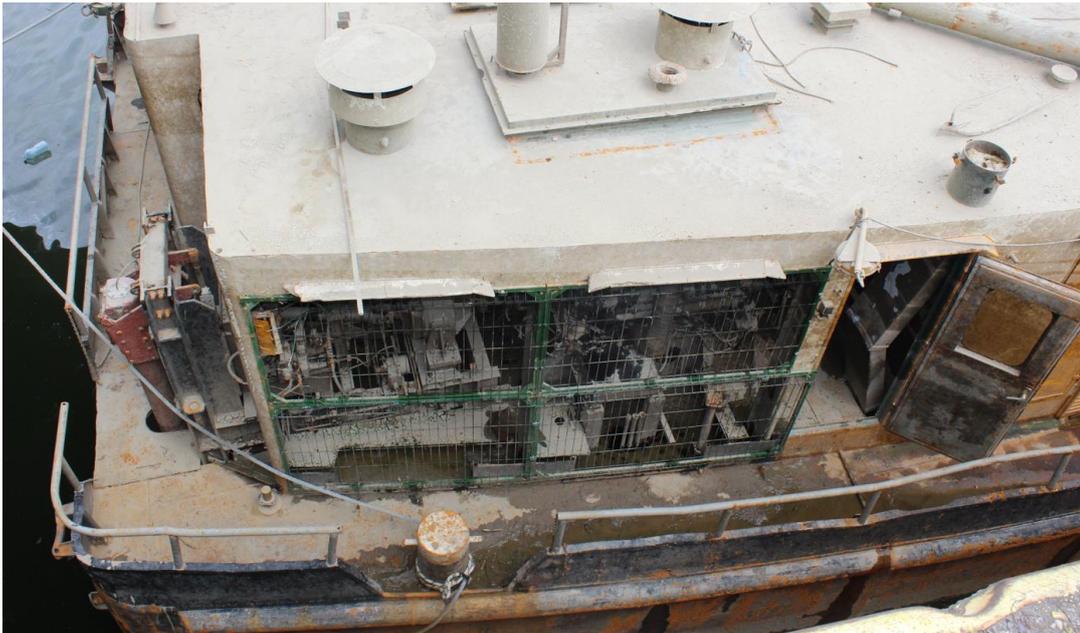
На лицу места је уочено да су делови бочних зидова машинског простора уклоњени (слика 5.1.) како би се убацили нови главни мотори за погон пропулзора. Пуна конструкција бокова са прозорима замењена је жичаном оградом, и тиме се додатно омогућило интензивније хлађење мотора као и доток свежег ваздуха за сагоревање у мотору. Мотори су ваздушно хлађени, цевовод за хлађење водом је ван употребе и делимично је демонтиран (слика 5.2.).

Слика 5.1. Приказ уклоњеног бочног дела оплате надградње машинског простора

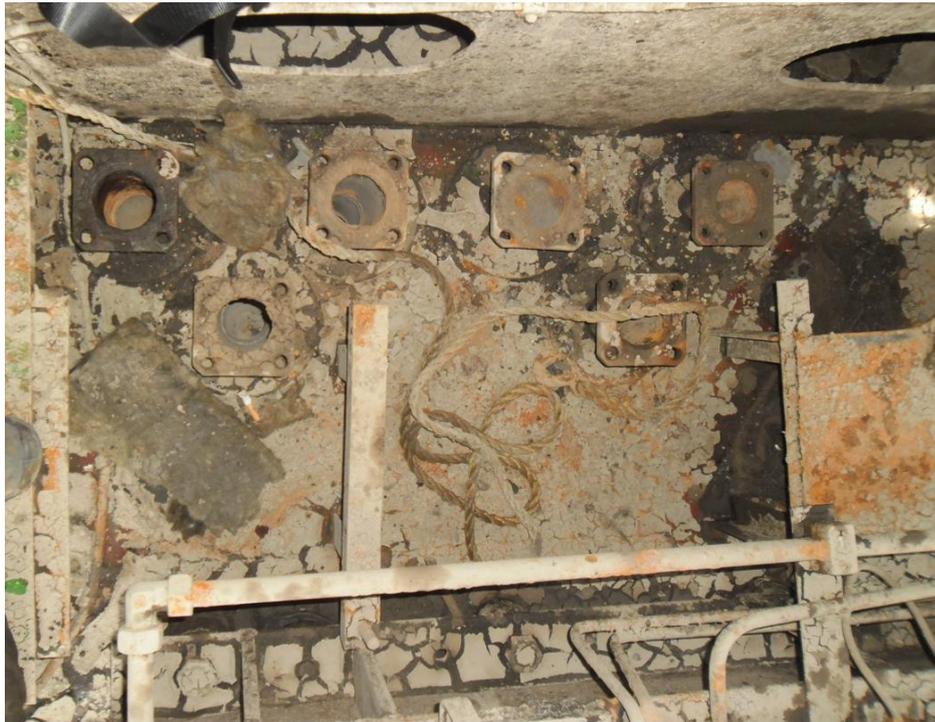
Слика 5.2. Делимично демонтиран ценовод за хлађење погонских мотора водом

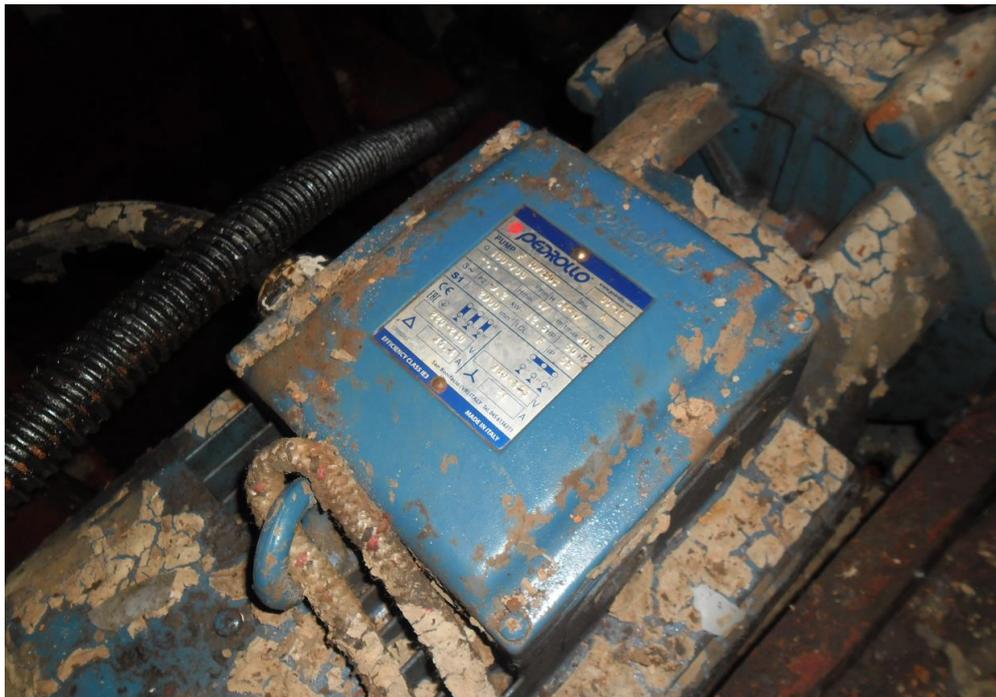
Слика 5.4. Пумпа опште службе

Обзиром на годину производње пумпа опште службе је замењена у скорије време. Према изведеном решењу највероватније није уграђена под надзором овлашћених лица. Није доступан Извештај Управе за утврђивање способности бродова за пловидбу.

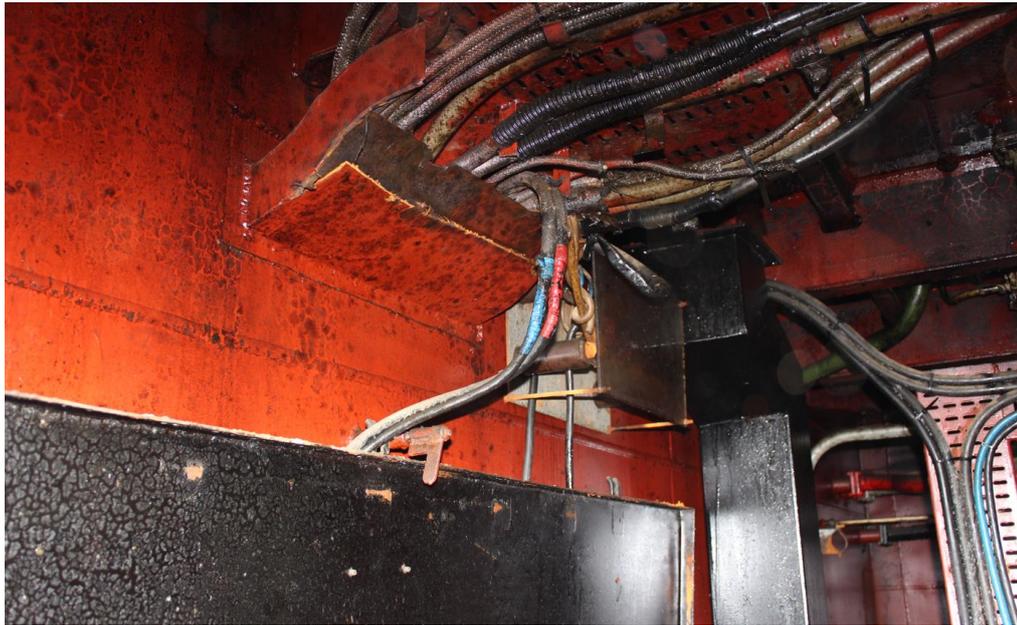
Траса за пролаз енергетских каблова није заливена – водонепропусана (слика 5.6.).

Слика 5.6. Отвор трасе за пролаз енергетских каблова

Поклопци, провлаке са горње стране на свим танковима су на својим местима, изузев танка горива са десне стране чији је поклопац био отворен (слика 5.28.) и скинут са места на коме треба да стоји. Траса енергетских кабловских пролаза није заливена на NP11 (слика 5.6. на страни 17).

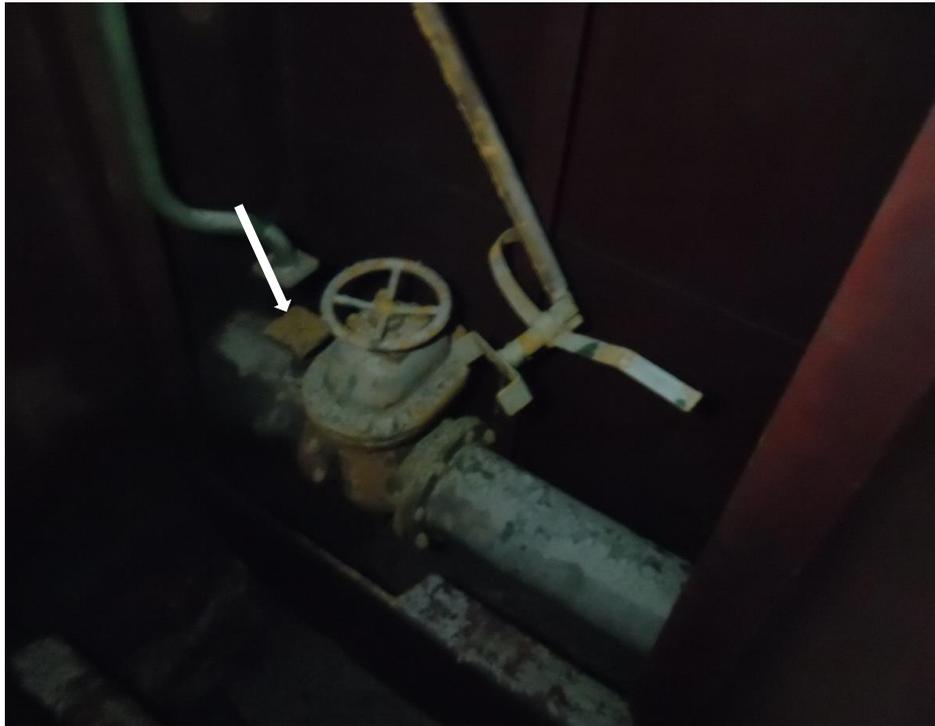
Приликом прегледа брода, након његовог извлачења, констатовано је да су доводи за продувавање компримованим ваздухом блокирани слепом прирубницом (слика 5.9.). На левом оплатном вентилу недостају четири комада завртњева, због чега је ослабљена веза кућишта са телом оплатног вентила па је тешко проценити који притисак може склоп да поднесе. Због оваквог техничког недостатка могуће је проциривање (слика 5.10.).

Слика 5.9. Доводи за продувавање компримованим ваздухом блокирани слепом прирубницом

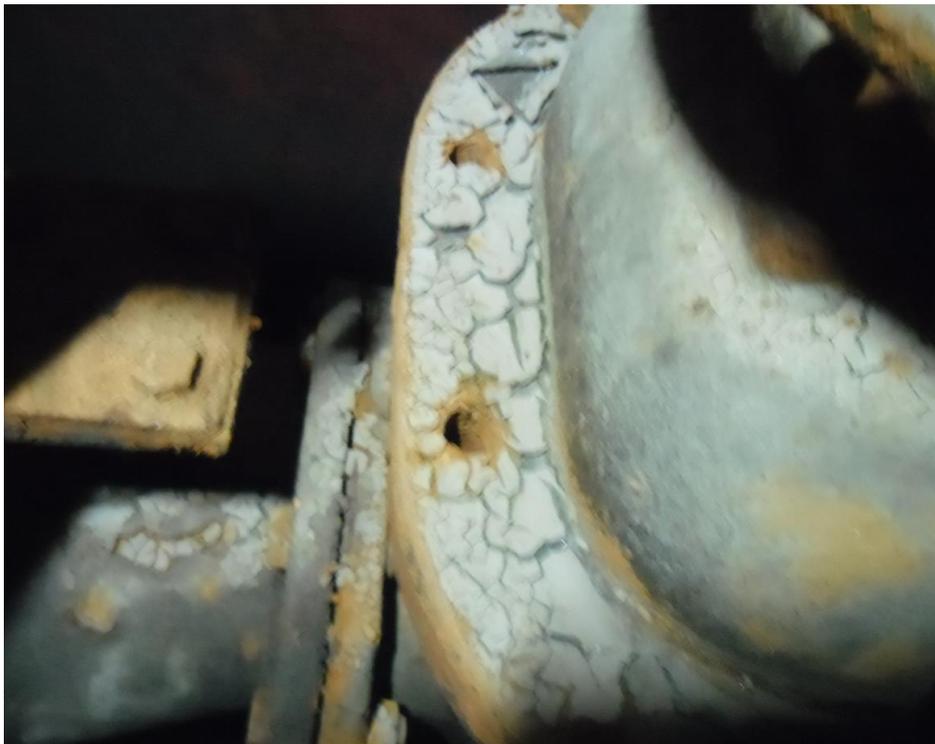
Слика 5.10. Веза кућишта са телом оплатног вентила

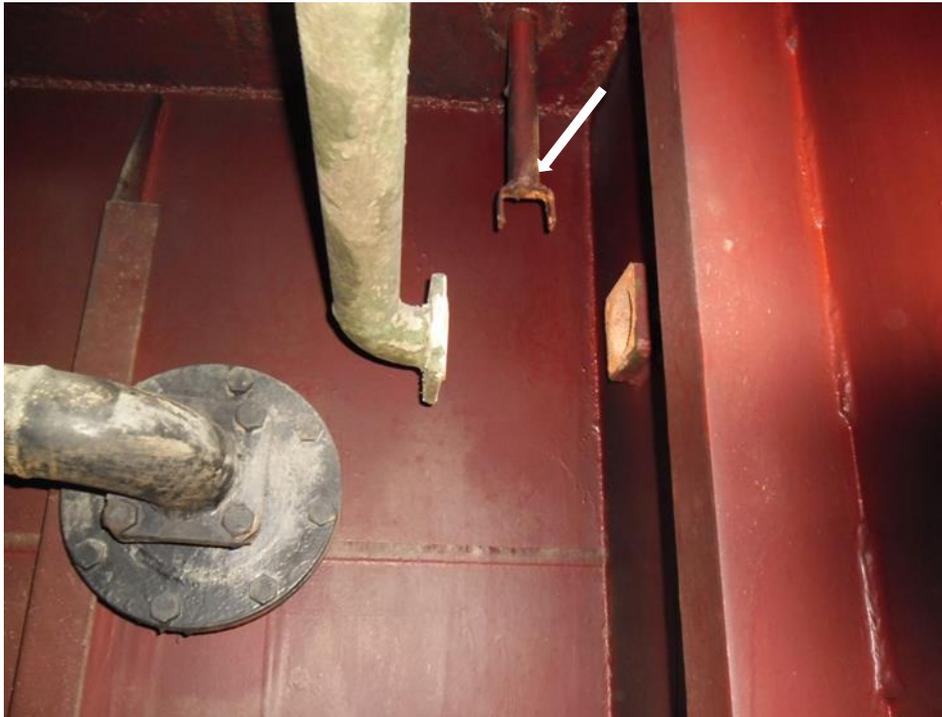
Слика 5.12. Растављено даљинско управљање са палубе, на левој страни бунара

Вентили и на бунару од повратне воде за хлађење погонских мотора су скинути (слика 5.12. на страни 21).

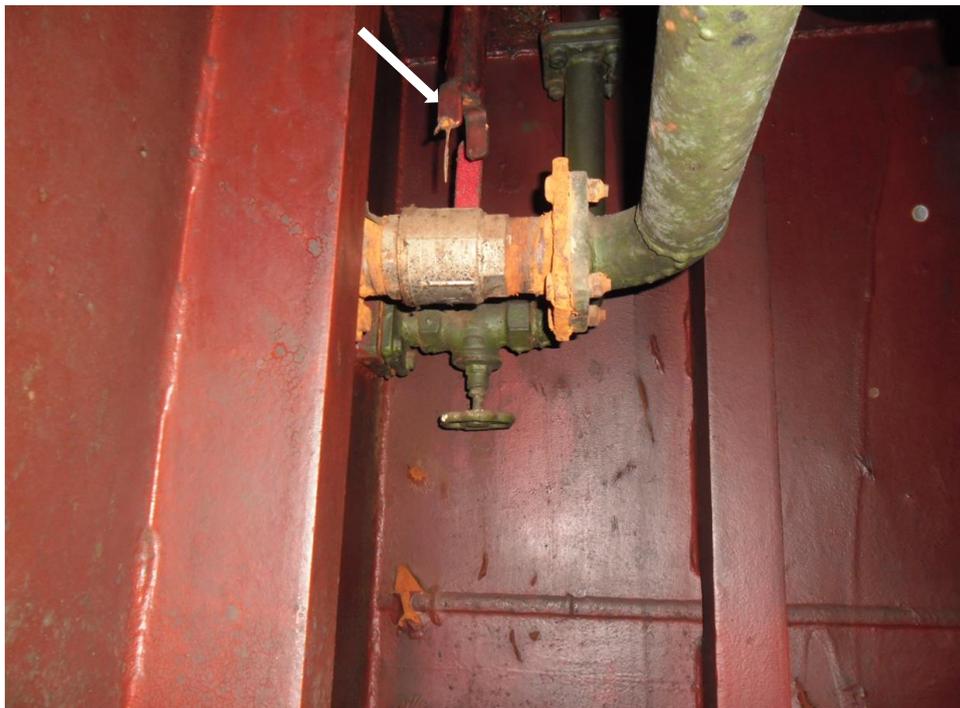
Слика 5.13. Растављено даљинско управљање са палубе, на десној страни бунара

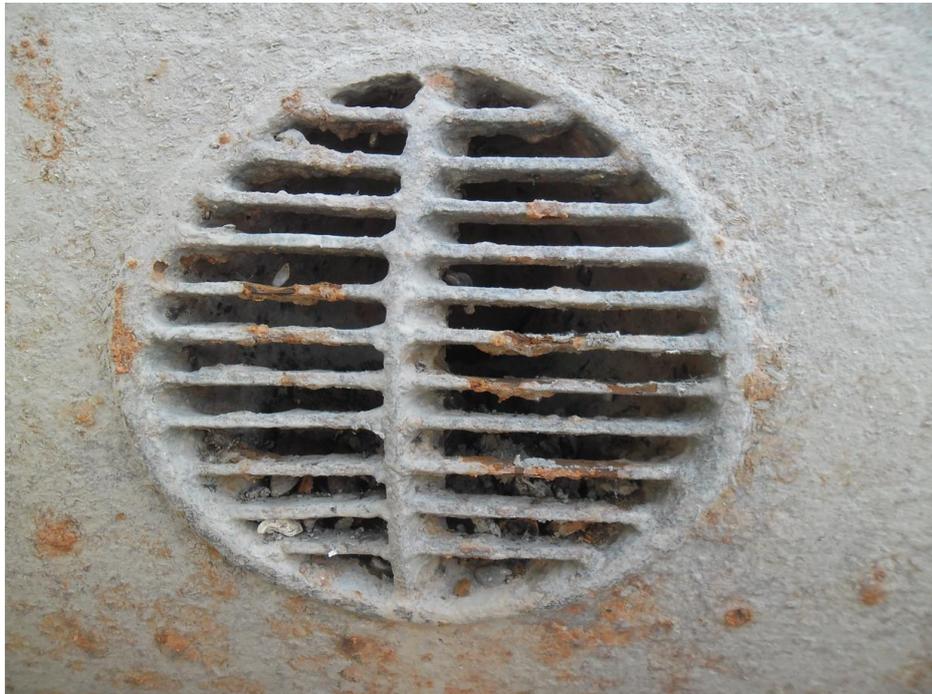
Прегледом брода на навозу, усисне решетке на оплати (слика 5.17.) су у запуштеном стању, тело вентила у левој комори је отворено око $\frac{1}{4}$ светлог отвора (слика 5.9. на страни 19 и слика 5.18.), док са десне стране је потпуно отворен (слика 5.19. и 5.20.). Оба оплатна вентила су запекла, њихова даљинска управљивост није могућа. Проток воде кроз незатворене вентиле до простора бунара је несметан. Ниво слободне површине воде у бунару са утоваром расте, до нивоа отвора за улив повратне воде за хлађење мотора. Пумпа опште службе произведена 2018. године. На усисном и потисном воду пумпе нису уграђени вентили, који треба да буду у функцији приликом ремонта пумпе.

Слика 5.17. Усисна решетка на оплати трупа

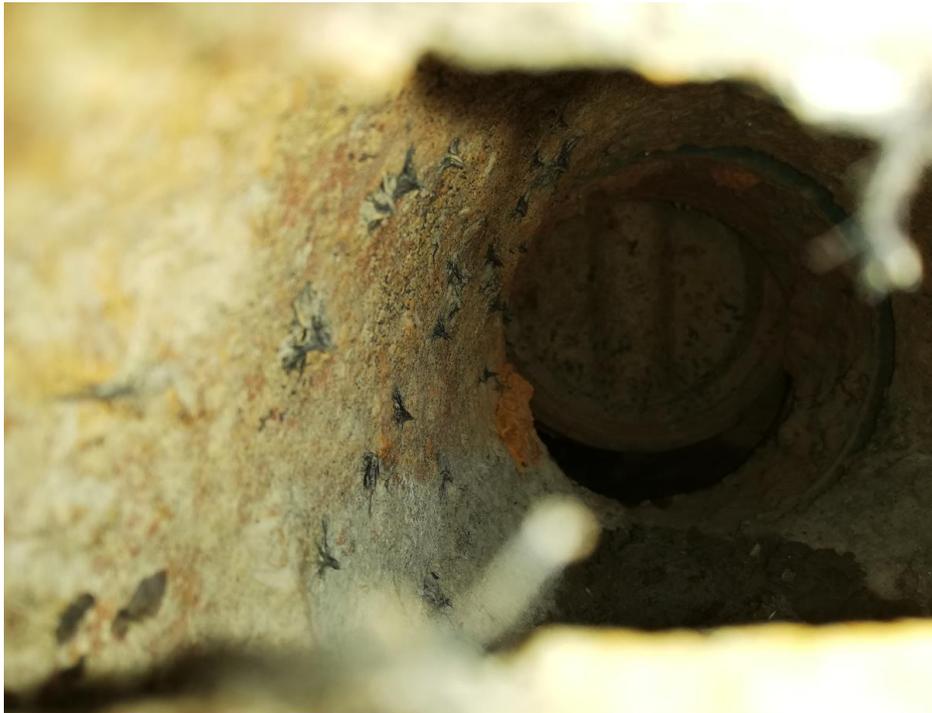
Слика 5.18. Тело вентила са засуном у левој комори

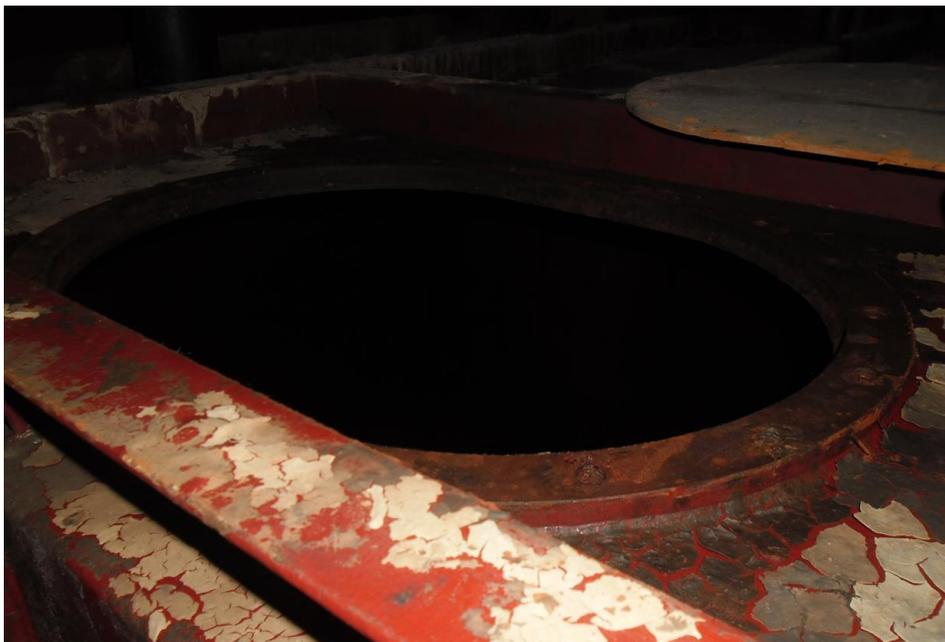
Слика 5.28. Провлака са поклопцем танка горива

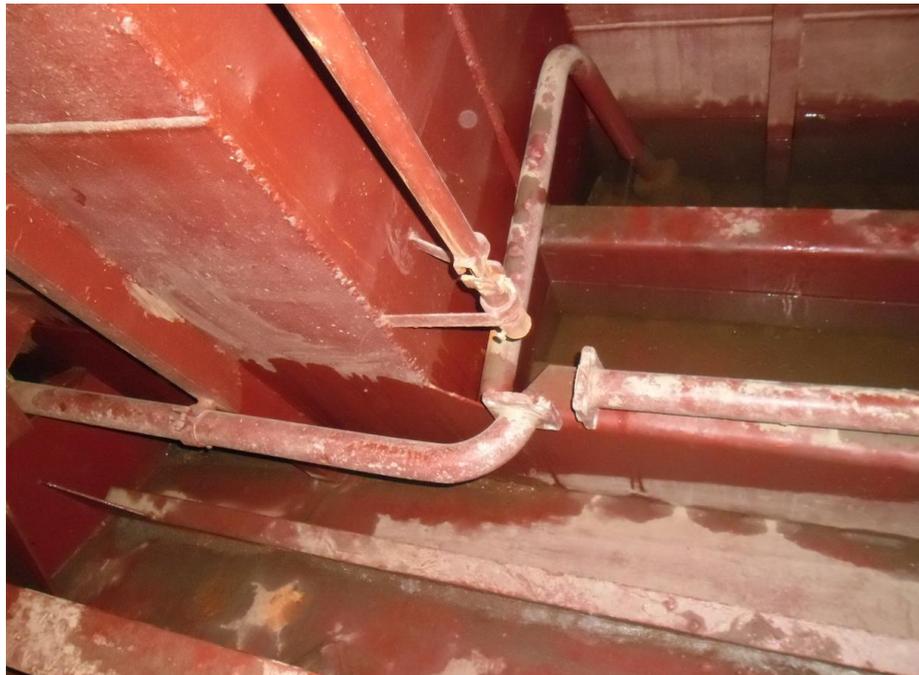
На броду нису били поклопци товарног простора. У већини простора на доступним местима су скинути вентили и раскопчано је даљинско управљање (слика 5.29.).

Слика 5.29. Позиција раскопчаног даљинског управљања без вентила

У том простору трокраки вентил са даљинским управљањем са палубе је демонтиран (Слика 5.29. на страни 30). Цевовод је необезбеђен, има слободан проток.

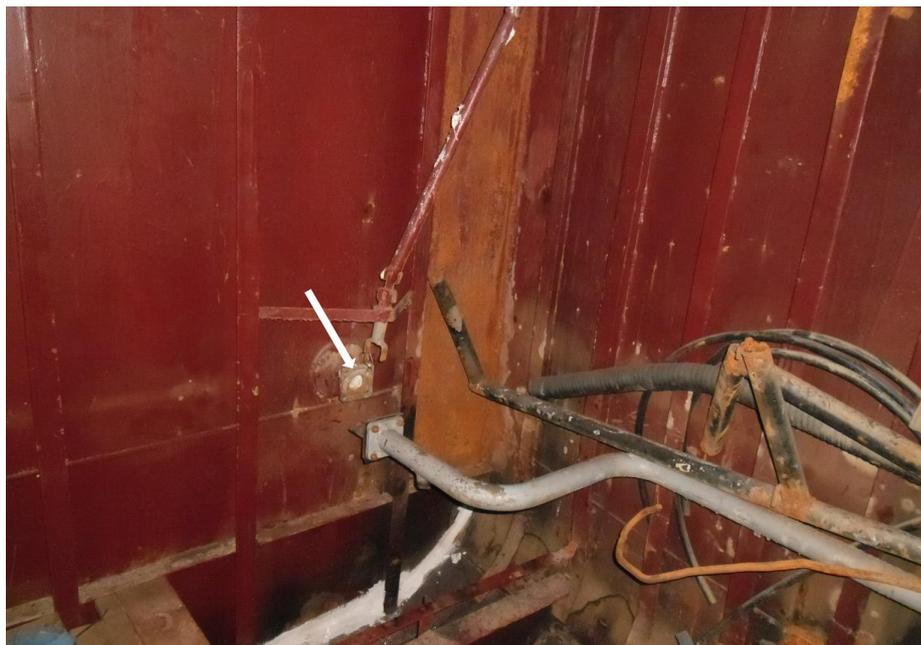
Цевоводи нису блиндирани и вода може несметано да пролази из једног у други суви простор (слика 5.30.).

Слика 5.30. Растављен и блиндиран цевовод

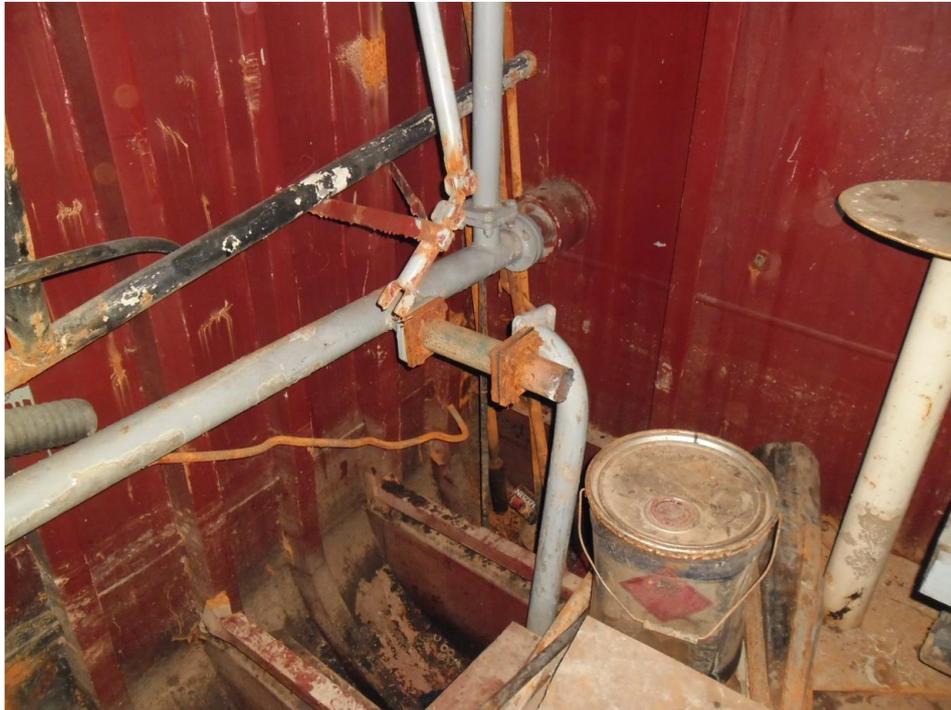
У прамчаном делу брода у простору оставе одспојени вентили и остављени отворени цевоводи (слика 5.31.). У прамчаном пику смештен је у средишњем делу, испод сидреног витла сандук за ланац. Са обе стране сандука за ланац који се простире до дна постављене су усисне корпе. Преко трокраке славине даљинским управљањем са палубе могу се празнити цекови.

Слика 5.31. Позиција одспојеног цевовода без вентила

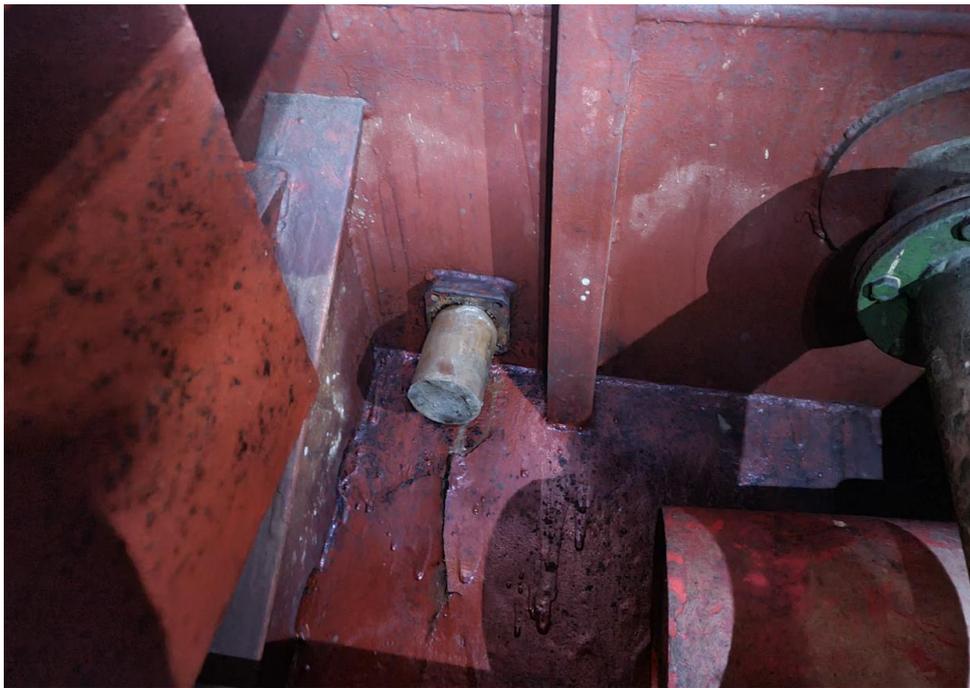
Вода из крменог пика на NP 11, се у помоћни машински простор пребацује путем испусног вентила са опругом, који недостаје (слика 5.1.1.) тако да је сада постављен чеп. Тада се доспела вода из помоћног машинског простора системом спасавања избацује изван брода.

Слика 5.1.1. Чепован отвор на непропусној прегради без вентила

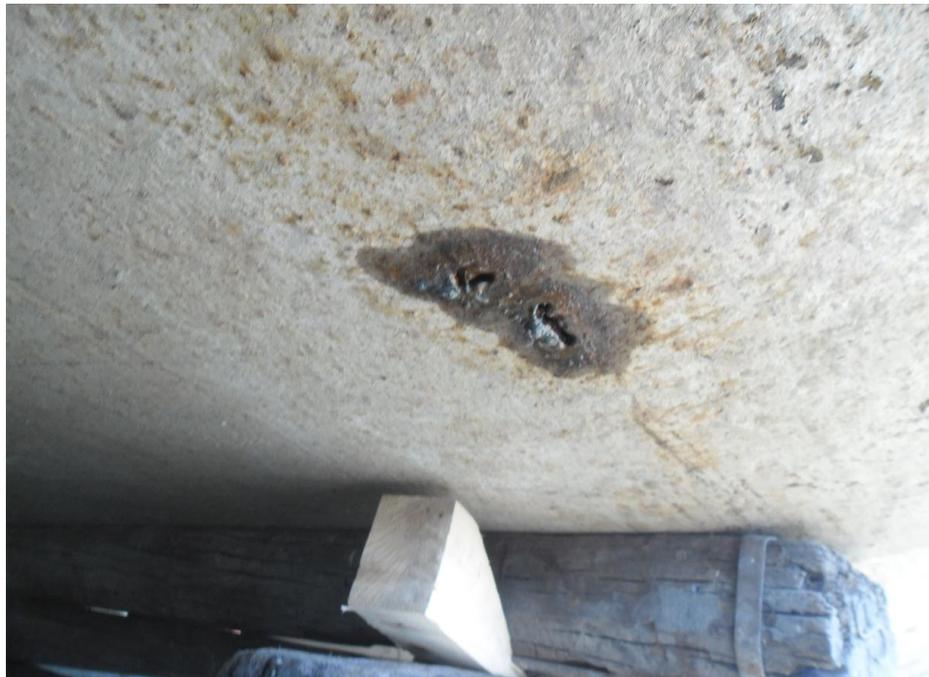
Брод је осим једног масног бала са десне стране имао на пар места пробоје који су проузочковали присутност воде у дводну (слика 6.1.1.).

Слика 6.1.1. Пробој оплате трупа

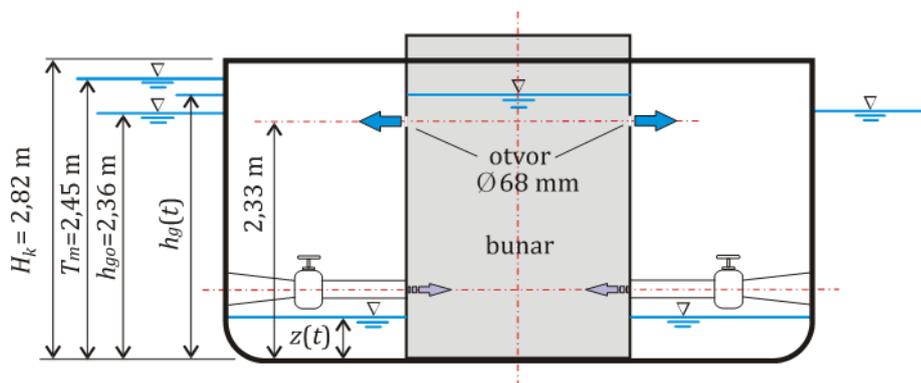
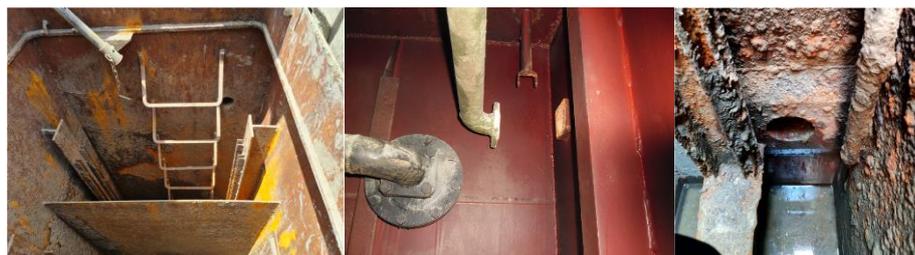
На висини 2,33 m од дна, на бунару се налазе два кружна отвора $\text{Ø} 68 \text{ mm}$ са затварачима (слике 6.2.2.1. и 6.2.2.2.). Сматра се да је приликом хаварије, кроз ове отворе (један или оба) вода улазила у труп брода све док брод није потонуо. Површина једног истицајног отвора износи $0,00363 \text{ m}^2$, а оба отвора, $0,00726 \text{ m}^2$.

Слика 6.2.2.1. Схематски приказ попречног пресека брода „TITEL“ са означавањем величина меродавних за прорачун потонућа овог брода.

Слика 6.2.2.2. Детаљи бунара у машинском простору брода

- 1) До потапања брода с/т „TITEL“ дошло је непосредно по његовом утовару. Почетак продора воде у труп брода настао је у тренутку када је ниво воде достигао отворе у бунару, 2,33 m изнад дна брода, односно када је газ брода износио око 2,36 m.

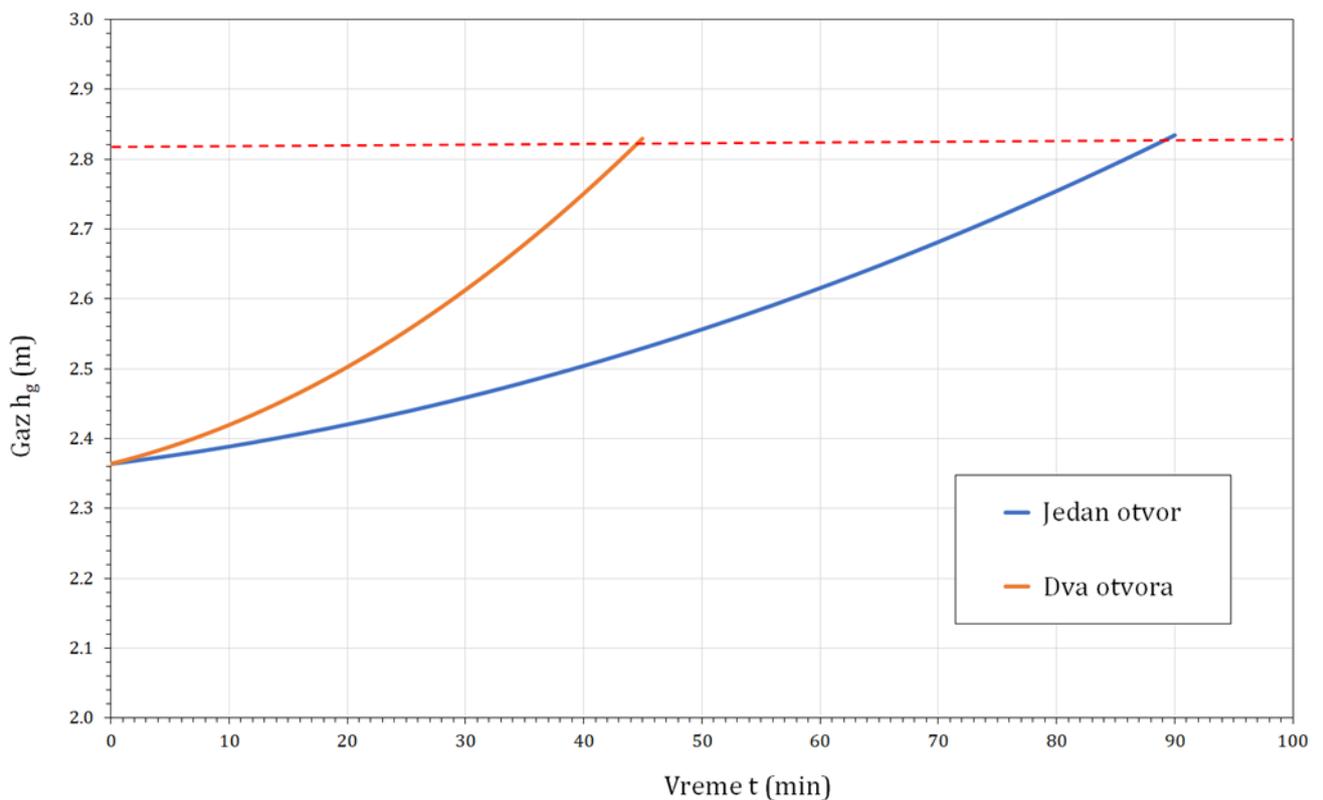
Слика 6.2.4.1. Пораст газа брода „TITEL“ током његовог потапања

Може се констатовати да ће у случају једног истицајног отвора газ премашити висину трупа брода после $89 \approx 90$ min, а у случају два истицајна отвора, после 45 min. Време потапања брода од око 90 min је у сагласности са исказима у Извештају заповедника брода с/т „KARIN VI“ и Изјавама чланова посаде.

- 2) У случају да је вода продирала само кроз један истицајни отвор из бунара у машински простор, време потапања је износило око 90 min.
- 3) У случају да је вода продирала кроз оба истицајна отвора, време потапања је било упола краће, приближно 45 min.

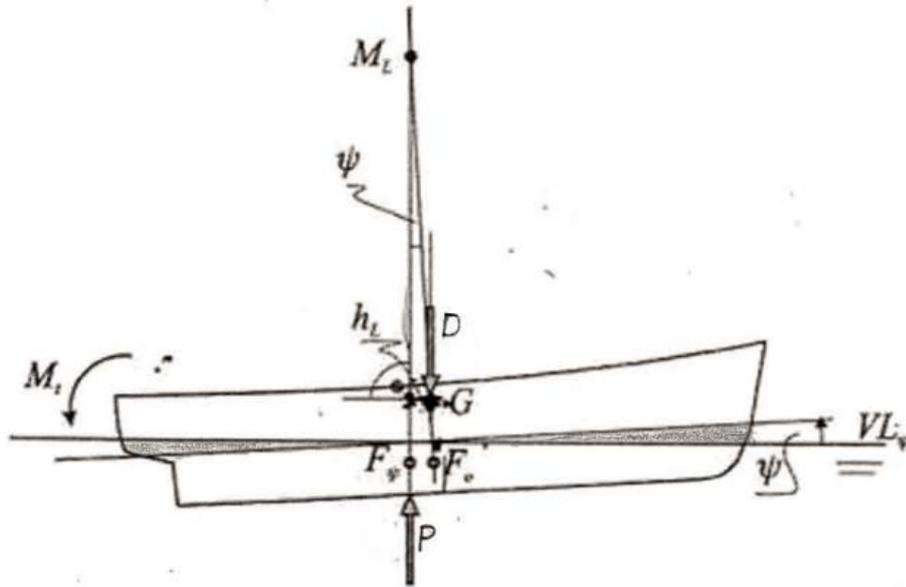
У случају потонућа брода с/т „ТИТЕЛ“ услед продора спољне воде унутар трупа (крмени део у помоћном машинском простору) јавио се угао трима (ψ) – крмени угао нагиба (слика 6.3.2.).

Слика 6.3.2. Уздужни стабилитет брода

На основу нумеричке симулације тоњења брода с/т „ТИТЕЛ“, може се закључити да је дошло до погоршања уздужног стабилитета, а затим и губитка стабилитета који је резултирао потонућу брода.
