Број: ВДС-01/2021

ПРИВРЕМЕНИ ИЗВЕШТАЈ О ИСТРАЗИ ОЗБИЉНЕ ПЛОВИДБЕНЕ НЕЗГОДЕ У УНУТРАШЊОЈ ПЛОВИДБИ

Име пловила:	„POVARDARJE“
Врста пловила:	Моторни теретни брод
Регистарски број:	54436
ЕНИ број:	36000485
Година градње:	1971. године
Бродар/власник:	„NETGROUP SISTEM“ d.o.o.
Место пловидбене незгоде:	Гајски рукавац, лева обала река Дунав 1096km + 500m
Датум пловидбене незгоде:	17.1.2020. године
Време пловидбене незгоде:	≈15:30

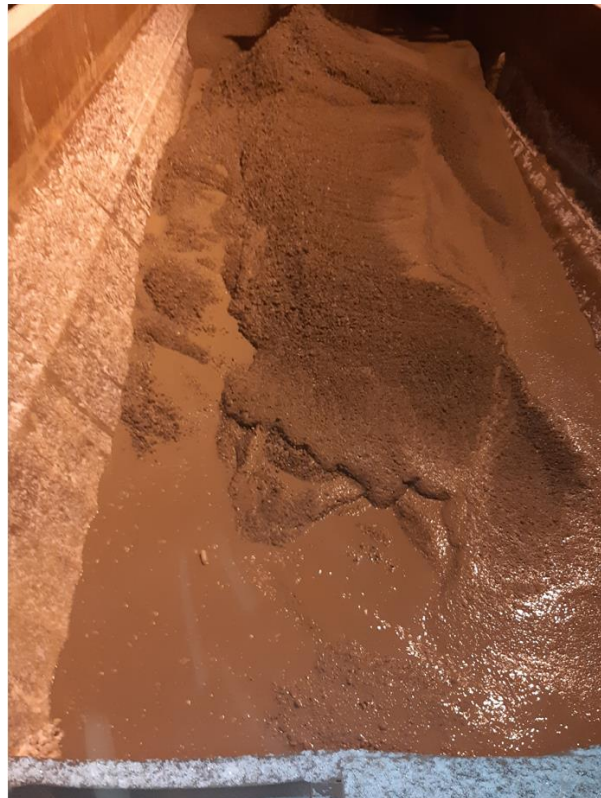
Слика 2.1.

Дана 16.01.2021. године у 6:00 празан брод „POVARDARJE“ са сидришта на 1171 km река Дунав, узео уз леви бок празан брод „MOSTONGA I“, а затим кренуо низводно ради утовара природног шљунака у Гајски рукавац на 1096 km + 700 m, на левој обали река Дунав. Истог дана око 16:20 приликом уласка у Гајски рукавац дошло је до наседања бочног састава брода „POVARDARJE“, десним прамчаним боком на улаз у рукавац. Маневарским радњама заповедник брода је успео да бродски састав скине са места наседања, а након уласка у базен око 17:00 брод „MOSTONGA I“ откачен је из састава и извезан уз обалу. Око 18:15 брод „POVARDARJE“ се привезао уз десни бок утоварног багера „CRNI“. У току крцања брода посада је уочила велику количину воде у материјалу који се разливао унутар товарног простора (слика 2.1.).

брода уочили да је материјал пун воде и да се разливао по целом товарном простору (слика 2.1. страна 5). Утовар брода је завршен око 20:00 а након пуштања притезних ужади-лавира са багера прамчана лева страна брода добила је тенденцију урона у релативно кратком временском периоду што је прозоровало преливање воде преко палубе, те продор воде кроз ревизиони отвор у простор двобока на левом боку бродског трупа. Из извештаја заповедника види се да на осам поклопаца ревизионих отвора нема гумених заптивки које обезбеђују непромочивост бочних комора. Након одвајања брода од утоварног багера на растојању око 80 m, заповедник брода је насукао прамац брода на обалу. Услед неповољне конфигурације обале, која је била верикална у односу на урез који дели акваторију, узроковало је да се прамац натовареног брода перманентно враћао назад у воду. Према Извештају заповедника брода, током ноћи између 16 и 17.1.2021. године посада брода је покушавала да насуче брод на обалу, али су све предузете радње остале без успеха. У току дана ангажован је брод „MOSTONGA I“, који је привезан уз леви бок брода „POVARDARJE“, са чијег десног бока су дата су прамчана и крмена бродска ужад на обалу (слика 3.2.5.). По изјавама чланова посаде ангазоване пумпе својим капацитетом нису успеле да савладају наплављивање унутар бродског трупа и брод је имао тенденцију све већег урона и губитка пловности, да би дана 17.1.2021. године око 15:20 дошло до момента нагињања на леви бок, те губитка уздужног стабилитета и потонућа брода.

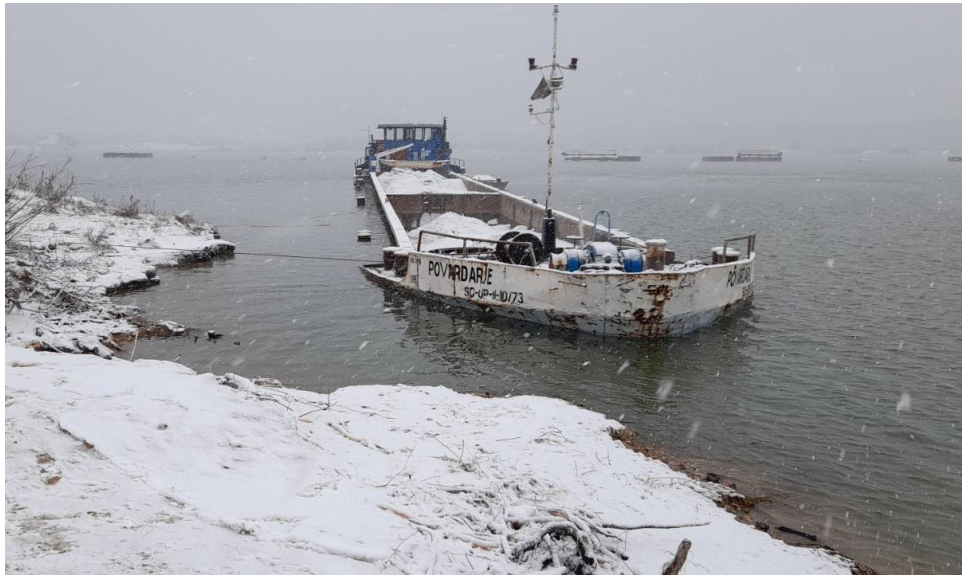
Након завршеног утовара брод је равномерно газио, односно на свим газним маркама газ брода је износио 205 cm. Утовар брода је завршен око 20:00 и у тренутку пуштања притезних ужади-лавира са багера прамчана лева страна брода добила је тенденцију урона у релативно кратком временском периоду што је прозоровало преливање воде преко палубе, те продор воде кроз ревизиони отвор у простор двобока на левом боку трупа. Заповедник је након одвајања брода од утоварног багера „CRNI“, у циљу спасавања брода око 80 m испод багера, насукао прамац у обалу (слика 2.2.).

Слика 2.2. Насукан брод „POVARDARJE“ у обалу

Покушај заповедника да насуче прamac брода на обалу је само делимично дао резултате јер је конфигурација исте била одсечена, тј. вертикална у односу на акваторију, што је директно утицало на повратни ефекат, односно повлачење-клизање прамца у воду. У току ноћи између 16 и 17.1.2021. године посада брода је покушавала да насуче брод на обалу, али су све предузете радње остале без успеха. У току дана ангажован је брод „MOSTONGA I“, који је привезан уз леви бок брода „POVARDARJE“, са чијег десног бока су дата сва бродска ужад на обалу (слика 2.3.).

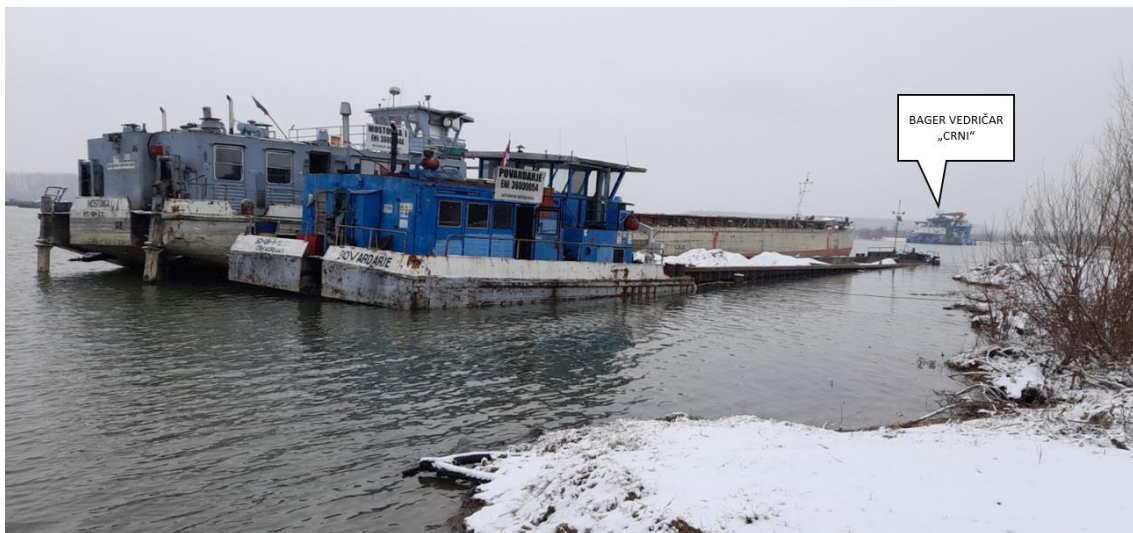
Слика 2.3. Брод „MOSTONGA I“ привезан уз леви бок брода „POVARDARJE“

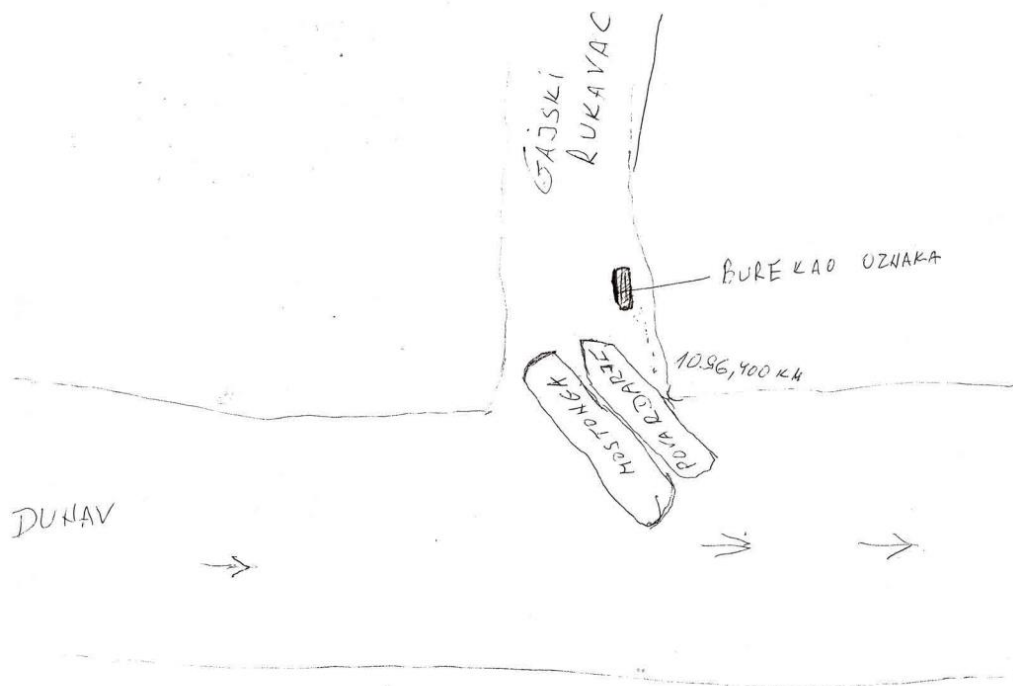
Према подацима из Извештаја, допуне Изјаве заповедника и изјава чланова посаде, брод „POVARDARJE“ који је уз леви бок носио брод „MOSTONGA I“, дана 16.01.2021. године допловио је низводно на позицију уласка у Гајски рукавац на 1096 km + 700 m, на левој обали река Дунав, око 16:20. На улазу у акваторију рукавца дошло је до наседања брода „POVARDARJE“ десним боком на десну страну улаза (слика 3.2.1. и 3.2.2.).

Слика 3.2.1. Скица

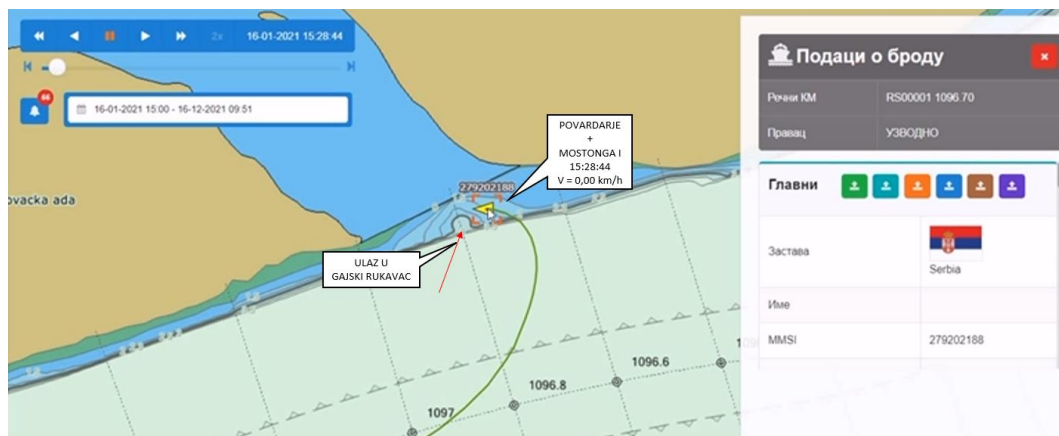
Слика 3.2.2.

Увидом у ЕНЦ карту дана 16.1.2021. године у 15:28:44, приликом маневра уласка у Гајски рукавац на левој обали реке Дунав на 1096 km + 700 m, дошло је до наседања брода „POVARDARJE“ десним боком на плићак улаза акваторије-базена (слика 3.2.2. страна 8). Уз леви бок (бочни састав) носио је брод „MOSTONGA I“ који се не појављује на ЕНЦ запису. Такође може се констатовати да у AIS уређај заповедник брода није унео име брода, статус и податке о пловилу које има у свом саставу, већ се брод може идентификовати и лоцирати на основу MMSI броја 279202188. На основу трајекторије која је приказана на ЕНЦ карти (слика 3.2.3. страна 9), виде се манипулативно оперативне радње које је заповедник брода предузео током скидања састава са плићака као и накнадно заузет положај и курс, који је омогућио безбедано упловљење у базен Гајског рукавца. У 16:45:36 дана 16.1.2021. године на ЕНЦ запису (слика 3.2.4. страна 9), види се да је брод „POVARDARJE“ из састава откачио брод „MOSTONGA I“ и извезао уз обалу. Последњи визуелни контакт на ЕНЦ запису забележен је у 16:53:36 (слика 4.1.), те услед деловања фединг зоне (нестанак сигнала са AIS уређаја) нема визуелног податка за време доласка брода на утоварни багер „CRNI“, стаус брода за време утовара и манипулативне радње пре потонућа. Последњи запис у AtoNs апликацији и kml формату пре самог потонућа брода забележен је у временском интервалу између 15:30:29 и 15:32:17 (слика 4.2. и 4.3.).

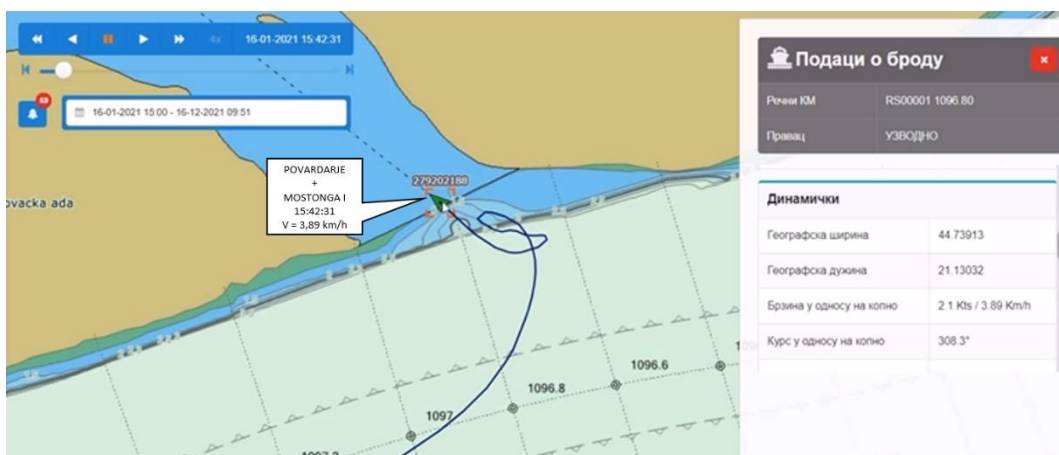
Слика 3.2.3.

Према Извештају заповедник је након предузетих маневарско оперативних радњи одсукао бродски састав и упловио у акваторију Гајског рукаваца (слика 3.2.3.).

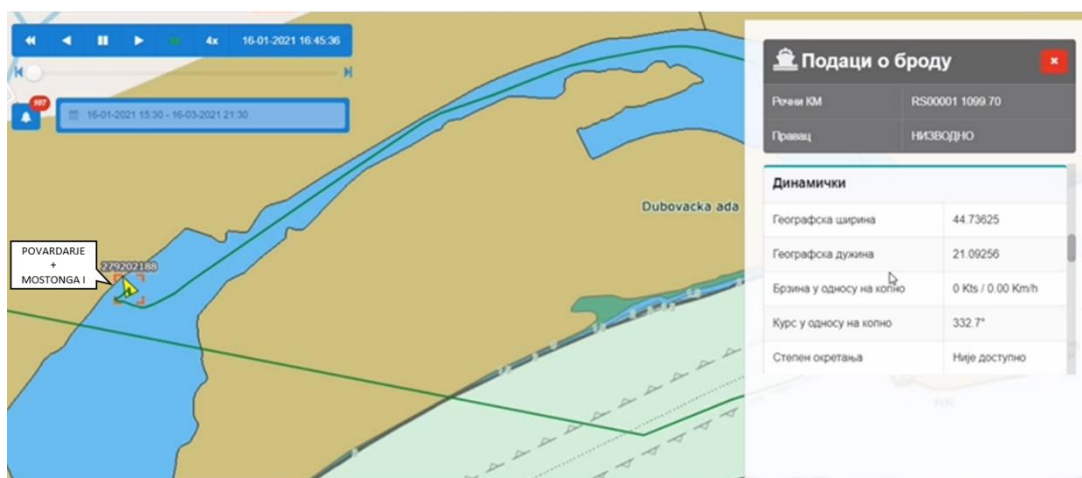
Слика 3.2.4.

Након извезивања уз обалу брода „MOSTONGA I“ (слика 3.2.4.), брод „POVARDARJE“ је дошао на багер „CRNI“ и привезао се уз десни бок.

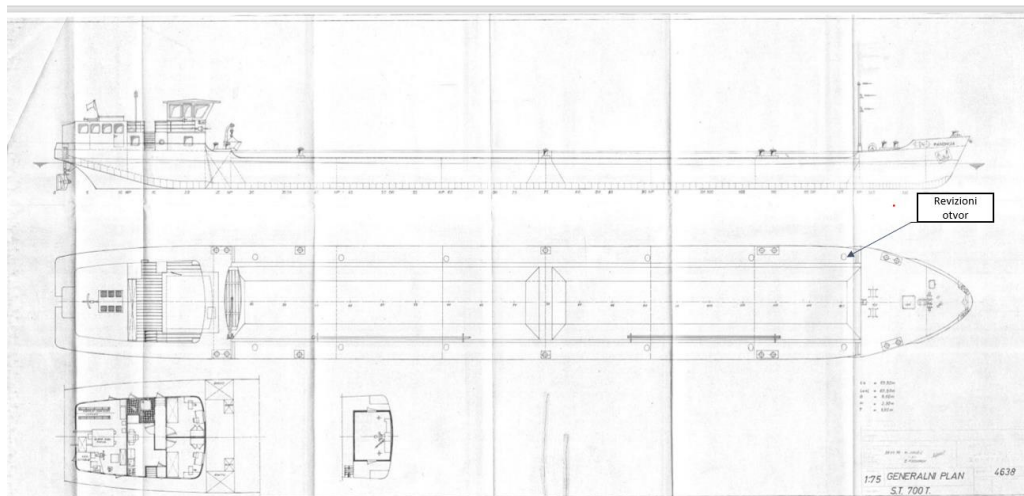
Слика 4.4.

На основу Извештаја и Изјава може се констатовати да је у низводном путовању из двобока брода „POVARDARJE“ испумпавана вода преносним пумпама. Према техничким правилима бочне и прамчане колизионе коморе су водонепропусне са водонепропусним поклопцима на ревизионим отворима. Према писаним Изјавама и Извештаја види се да је материјал који је крцан у товарни простор садржао велику количину воде. Према Изјави пословође предузећа „БЕО БЕТОНИ 011“ д.о.о, који се налазио на утоварном багеру „CRNI“, утовар брода је текао нормално до момента када је почео утовар последње гомиле шљунка на прамцу брода „POVARDARJE“ и тада брод почиње да се нагиње на леви бок, а затим добија воду у предњи пик (комору). На захтев посаде брода додатним утоваром брода на крменом делу товарног простора покушано је тримовање брода (крмени трим), међутим додатно крцање терета није резултирало исправљањем брода и успостављања равнотежног стабилног положаја. Након завршеног утовара и пуштања притезних ужади, брод је добио додатни прамчани клин урона (прамчани трим по уздужној равни), изгубио у кратком временском периоду резервни депласман-резервно истиснуће, те је након тога дошло до наплављивања палубе. Вода је прво наплавила прву леву бочну просторију јер поклопци на ревизионим отворима нису имали гумене заптивке (по Извештају има их укупно 8). Ревизиони отвори на бочним колизионим коморама (двобок) су у висини палубе, што се види из генералног плана (слика 4.4.).

„POVARDARJE“, може се констатовати да је у току низводног путовања испумпавана вода из бочних комора а да је у току утовара материјал био пун воде, те да је товарни простор пропуштао воду у двобоке. Имајући у виду да је утовар брода трајао 2 сата и да је крцани шљунак садржао у себи велики проценат воде, иста оцедна вода је у току утовара истицала кроз пробојна оштећења на оплати товарног простора и наплављивала бочне коморе и дводно. У временском периоду утовара брод је био у равнотежном положају. Крцањем последње гомиле на прамцу товарног простора брод је добио тенденцију прамчаног урона и нагиб на леви бок, што показује да је брод губио равнотежни положај по попречној и уздужној оси. Разлог ове аномалије је условљен моментом инерције слободне површине (M_i) повучене присутне воде у прамчаном двобоку на левом боку. Прамчани трим-нагиб је затим условио губитак надвођа (Fr), резервног истиснућа у зони прамца а затим наливање главне палубе, те продор воде кроз ревизиони отвор прамчаног двобока на левој страни бродског трупа

На основу претходно наведеног неопходно је потонули брод подићи са дна на површину водног огледала, извући на суви док – навоз ради детаљног прегледа бродског трупа. Да би се урадила стручна и квалитетна анализа заснована на одлучним чињеницама неопходно је извршити визуелни преглед оплате бродског трупа, евентуална оштећења, као и преглед унутрашњег простора бродског комплекса са покретном и непокретном опремом која обезбеђује непропусност према техничким правилима.

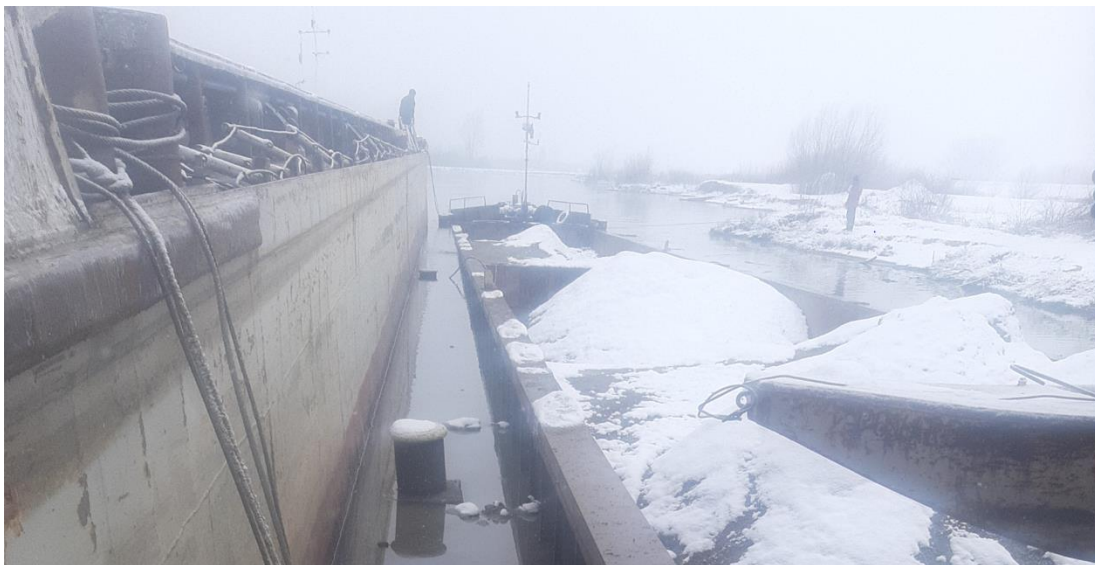
Слика 4.5.

Брод „POVARDARJE“ се након одвајања од утоварног багера и неуспелог маневра да се прамац брода насуче на обалу, десним боком сложио уз обалу и бродским челичним ужадима извезао уз обалу. Накнадним предузетим радњама, односно доласком брода „MOSTONGA I“ уз леви бок брода „POVARDARJE“, дата су додатна бочна привезна ужад, све у циљу даљег погоршања стабилитета, односно одржања брода у пловном стању. Све наведене предузете мере нису дале жељене резултате (слика 4.5.).

Бродски комплекс је и даље примао воду унутар трупа са тенденцијом константног погоршања уздужног стабилитета, са тенденцијом повећања угла(ϕ), момента прамчаног нагиба-трима (M_n). Све ангажоване пумпе за испумпавање воде нису биле довољног капацитета да савладају наплављивање унутрашњих просторија и товарног простора додатном водом. Према податку из баждарске таблице газ празног брода (Lightship), на KVL_0 (конструкциона водна линија празног брода) износи $T_0 = 47,00$ cm. У пропратници теретњака брод је дошао на утовар при газу $T_0 = 57,00$ cm, што значи да је празан брод при повећаном газу од 10 cm, добио увећани депласман/истиснина од $46,67$ t/m³ указује на претпоставку да је било воде унутар бродског простора јер је газ био већи за 10 cm у односу на пројектовани из баждарске таблице. На основу Изјаве морнара са брода
