Број: ВДС-01/2022

Број: 342-00-4/2022-03-1-11

КОНАЧАН ИЗВЕШТАЈ О ИСТРАЗИ ПЛОВИДБЕНЕ НЕЗГОДЕ У УНУТРАШЊОЈ ПЛОВИДБИ

Име пловила:	„GAJO II“
Врста пловила:	Моторни потискивач
ENI број:	36000077
Година градње:	1982. године
Власник/бродар:	HIDRO-BAZA AGREGATI DOO
Место пловидбене незгоде:	река Сава 7 km + 250 m
Датум пловидбене незгоде:	6.8.2022. године
Време пловидбене незгоде:	око 00:50

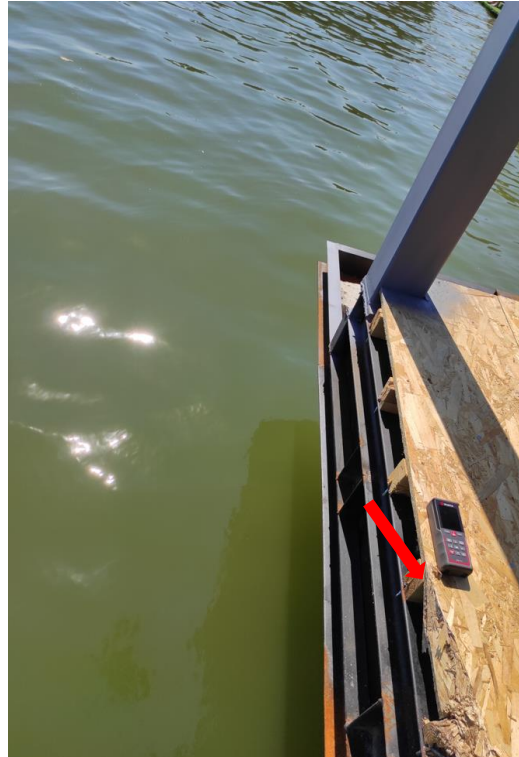
Слика 2.1.1.

- Први иницијални бочни контакт у зони ивице палубе на удаљености 91 cm од првог вертикалног металног стуба, квадратног попречног пресека (слика 2.1.1).

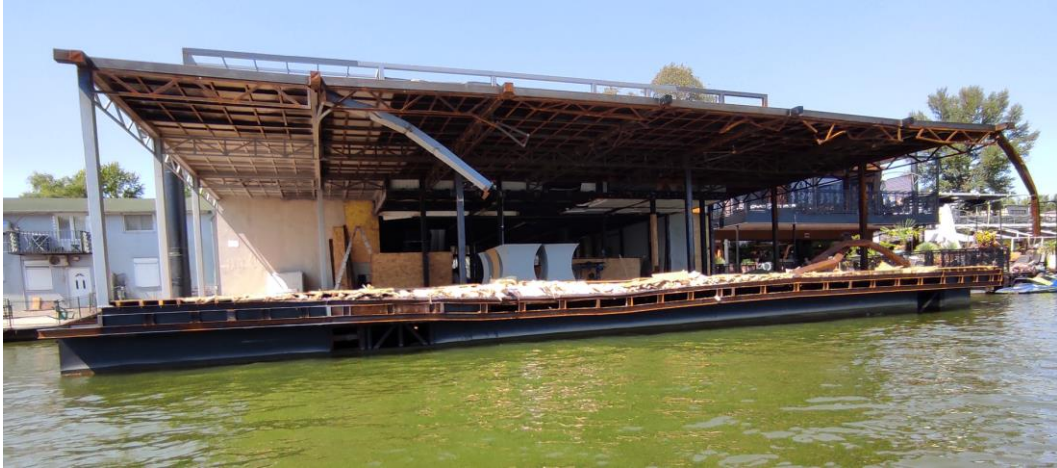
Слика 2.1.2.

- Контакт потиснице се наставља континуално бочно низводно по дужини рубног дела палубе плутајућег објекта (слика 2.1.2.).

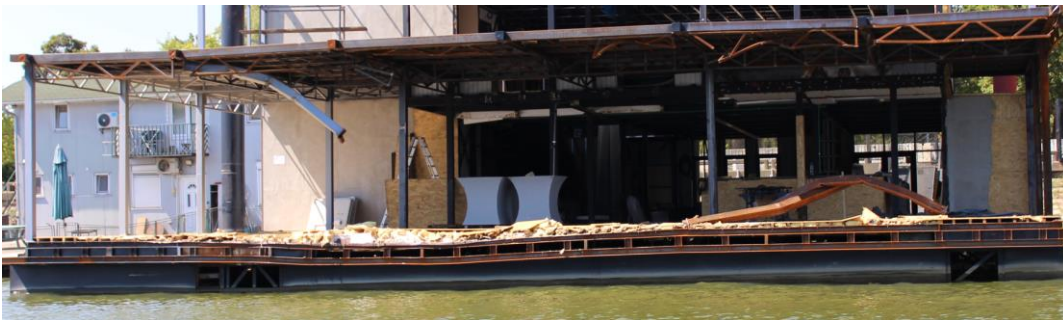
Слика 2.1.3.

- На растојању 2,47 m од наведеног неоштећеног носећег вертикалног металног стуба уочена је деформација спољњег-ивичног дела металне конструкције доњег постоља који везује понтоне (слика 2.1.3.).
- Оштећење ивичне вертикалне металне решетке бока у дужини 4,91 m (слика 2.1.3.).

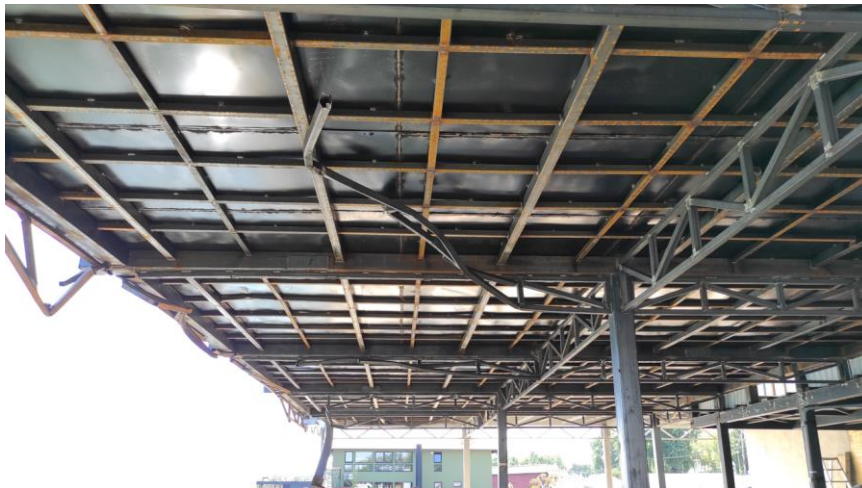
Слика 2.1.4.

- Оштећење пет попречних укрупњења (слика 2.1.4.).

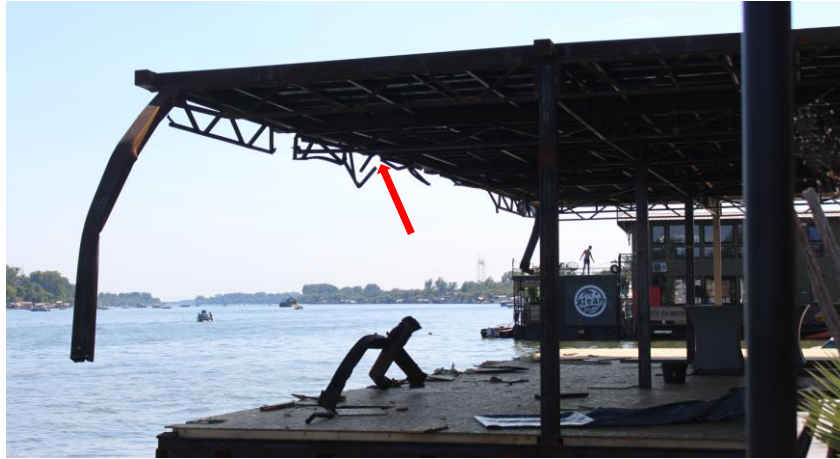
Слика 2.1.5.

- Пет вертикалних металних носећих стубова претрпели напрезање на кидање из укрућења упорне тачке конструкције палубе, исти претрпели пластичну деформацију по дужини, услед дејства резултујуће аксијалне силе (слика 2.1.2, страна 6).
- Шести и последњи низводни носећи вертикални метални носећи стубни носач изваљен из упорне тачке укрућења палубне металне конструкције, претрпео пластичну деформацију целом дужином са делимичним ломом и одвојен од завршне носеће хоризонталне металне греде кровне конструкције (слика 2.1.5.).

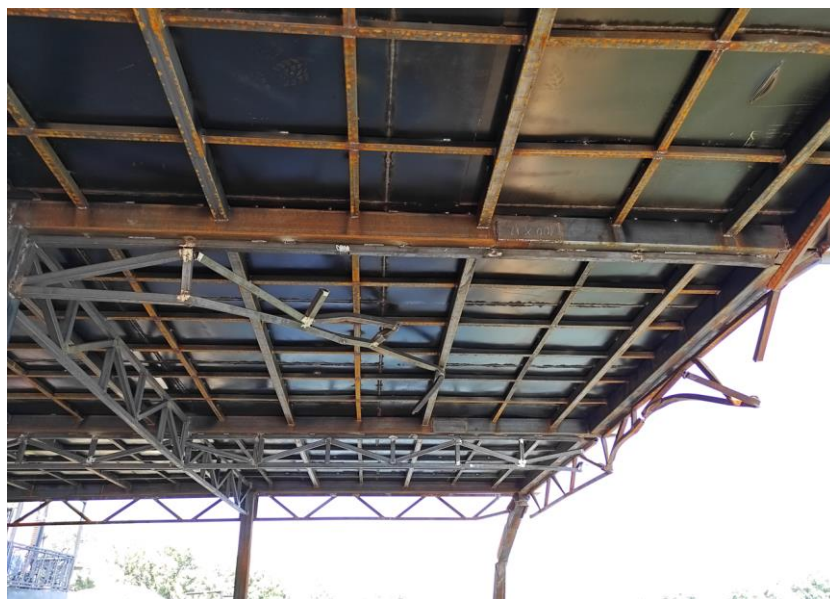
Слика 2.1.6.

- На завршном делу ободна метална уздужна решетка кровне конструкције, претрпела пластичну деформацију (слика 2.1.5.).
- Вертикални попречни метални решеткасти носачи између првог и другог реда носећих стубова, претрпели делимичну пластичну деформацију и то: на другом спољашњем носачу ка унутрашњем делу палубе, као и на трећем, четвртном, петом и шестом стубу (попречна решеткаста укрућења између носећих стубова), слика 2.1.6.

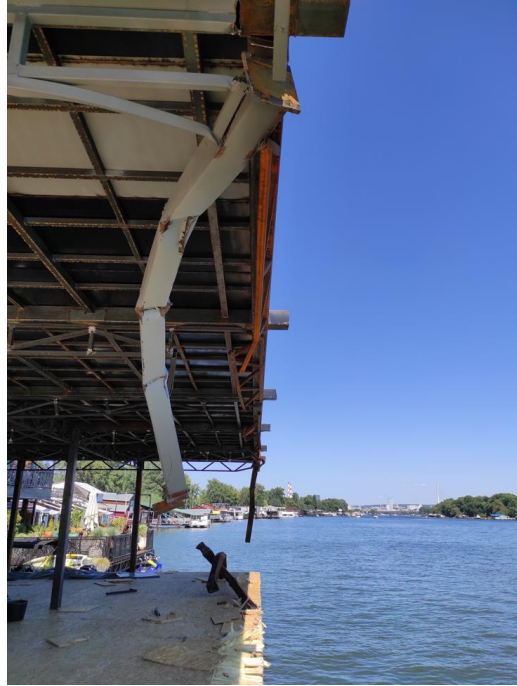
Слика 2.1.7.

- Други носећи метални вертикални стуб изваљен из укрућења упорне тачке палубне металне конструкције, те потпуна пластична деформација са елементима торзије. Исти одвојен од укрућења у отпору ослонца на кровној конструкцији и проузроковао делимично пластично оштећење попречне металне решеткасте конструкције крова (слика 2.1.7.).

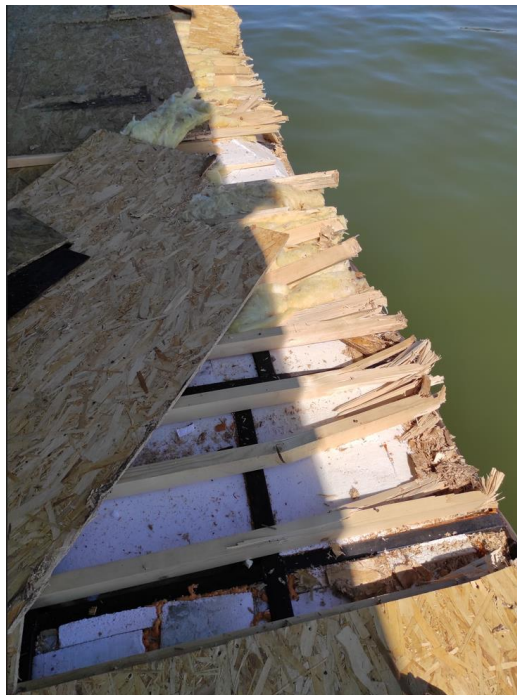
Слика 2.1.8.

- Оштећене ОСБ плоче палубе целом дужином контакта, као и потпорне дрвене гредице са изолацијом (слика 2.1.8.).

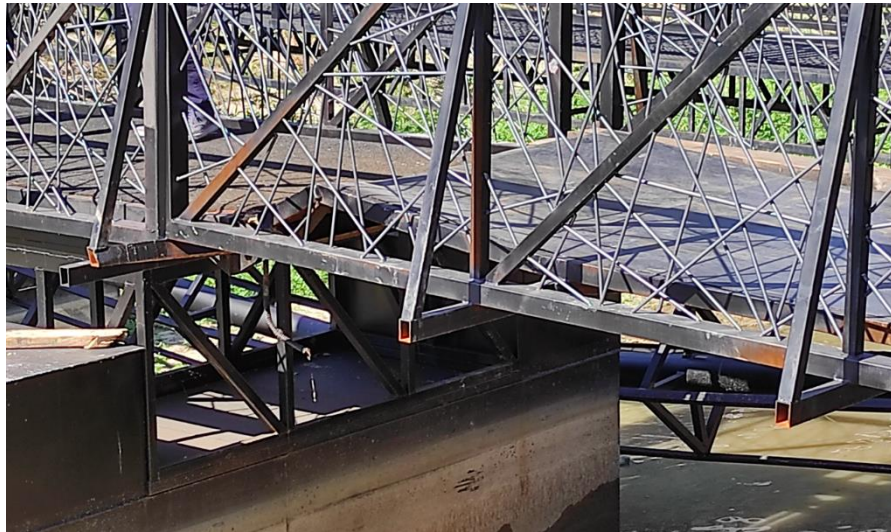
Слика 2.1.9.

- На приступном мосту деформација зглобне везе која спаја два сегмента палубне стазе (слика 2.1.9.).

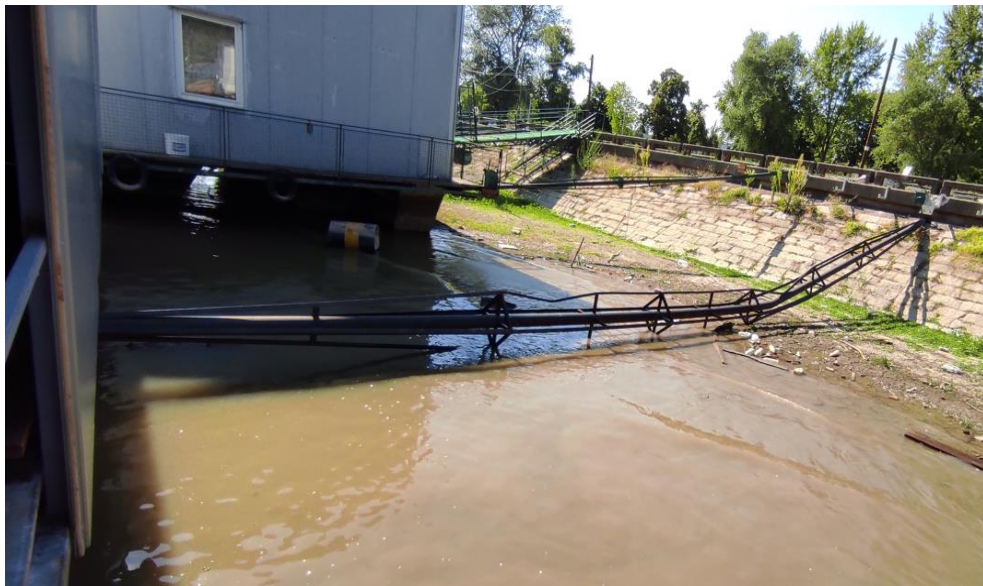
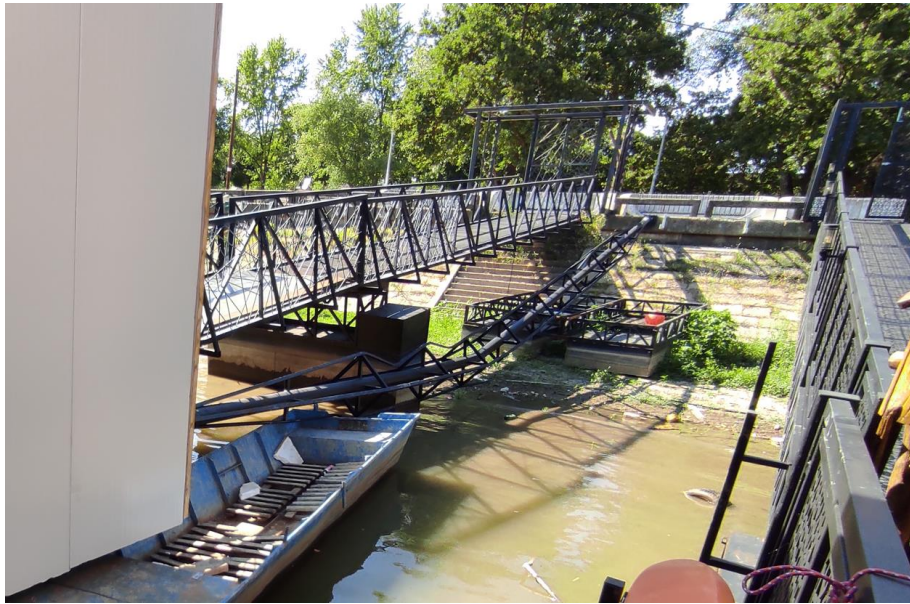
- Уздужна деформација металног прамчаног и креног одбојника, услед дејства силе напрезања на притисак (слика 2.1.10. и 2.1.11.).

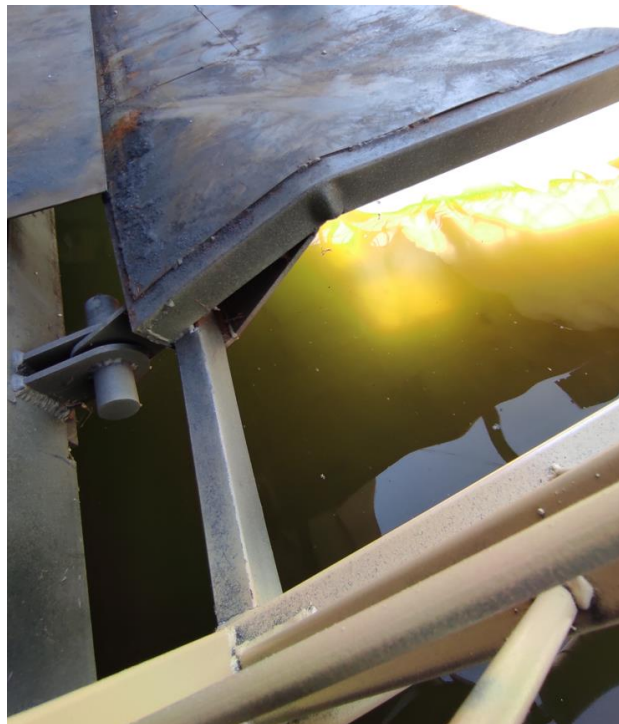
Слика 2.1.12.

- Деформација палубне стазе (пластична конвексна деформација облика троугла). На завршетку приступног моста у зони везе са палубом плутајућег објекта (слика 2.1.12.).

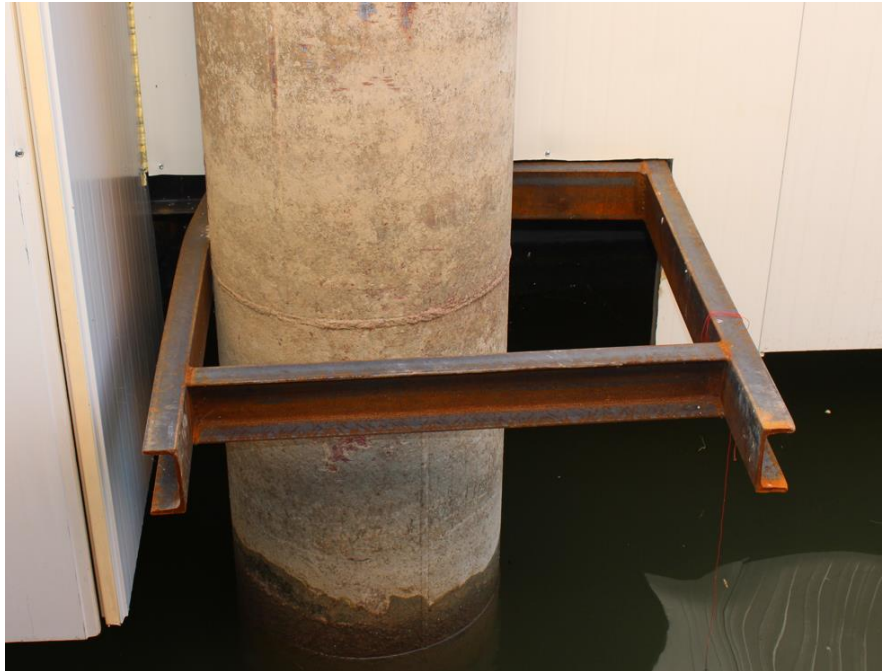
Слика 2.1.13.

- Деформација хоризонталног металног држача низводног шипа (слика 2.1.13.).

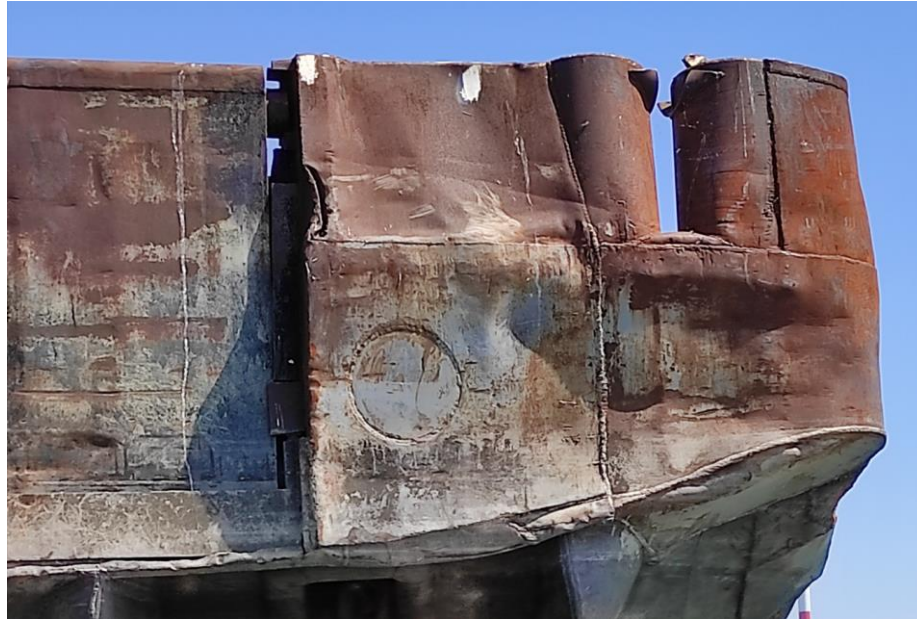
Слика 2.2.1.

- На левој страни трупа у зони прамца на узвоју који спаја оплату бока и прамчано зрцало, пластична деформација оплате и таласњаче око 120 см. На завршетку иницијалног контакта на зрцалу по вертикали око 70 см, одвојена оплата од структуре (слика 2.2.1.).

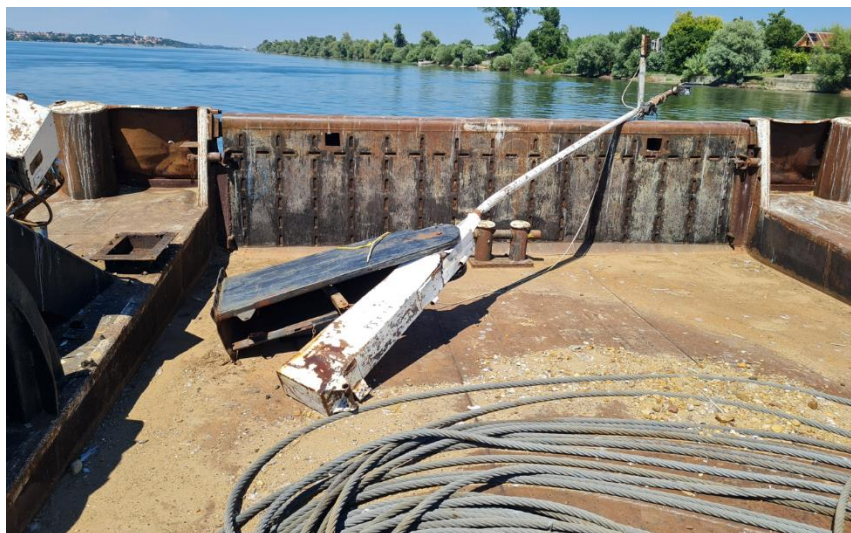
Слика 2.2.2.

- Прамчана катарка са постољем изваљена-откинута из палубног фундамента, темеља правоугаоног облика (слика 2.2.2.).

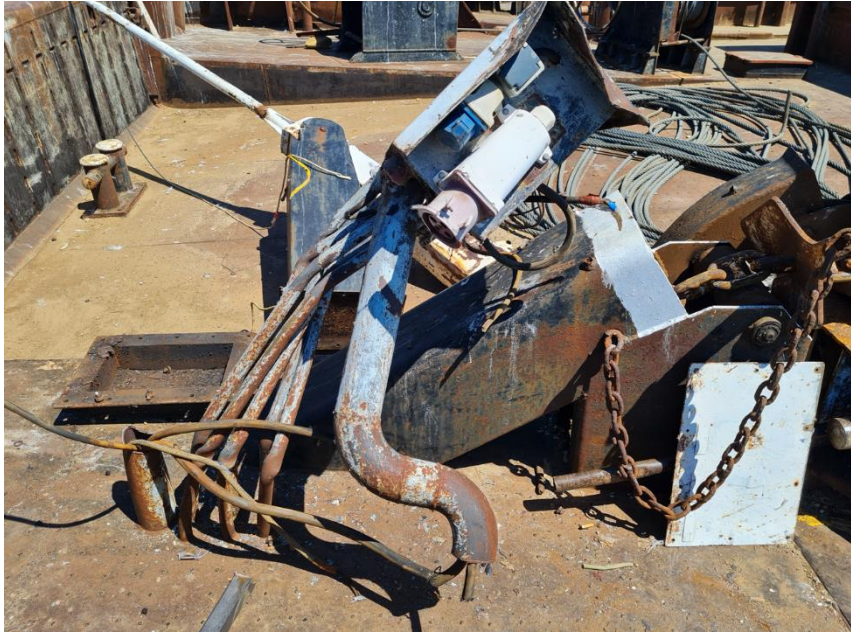
Слика 2.2.3.

- Откинут палубни носећи стуб са ормаром електро инсталације и командом за манипулативне радње са бродским сидром. У склопу наведене непокретне палубне опреме деформисани метални уводници за електро каблове (слика 2.2.3.).

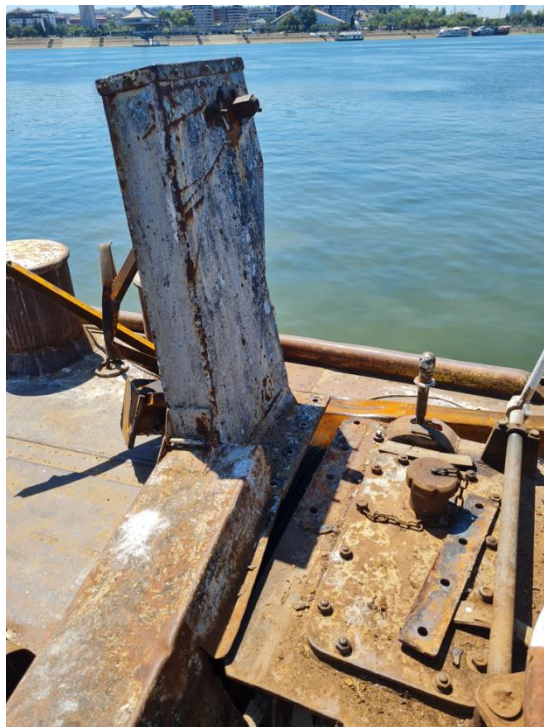
Слика 2.2.4.

- Метална заштитна кутија са носачем делимично одвојена од кућишта редуктора сидреног витла (слика 2.2.4.).

- Оштећено сидрено витло није у функцији за манипулативне радње, оспособљено за једнократно подизање сидра.

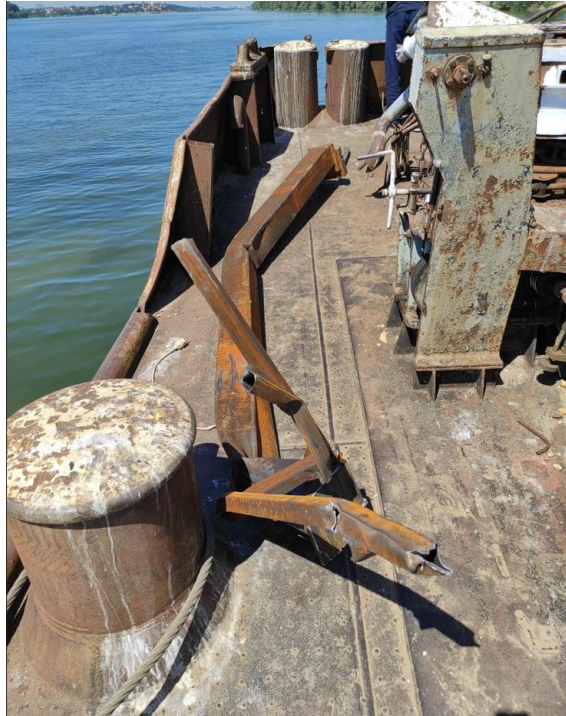
Слика 2.2.5.

- На прамчаној палуби уочен метални стубни носач правоугаоног профила 150 x 150 mm, откинут са плутајућег објекта (слика 2.2.5.).

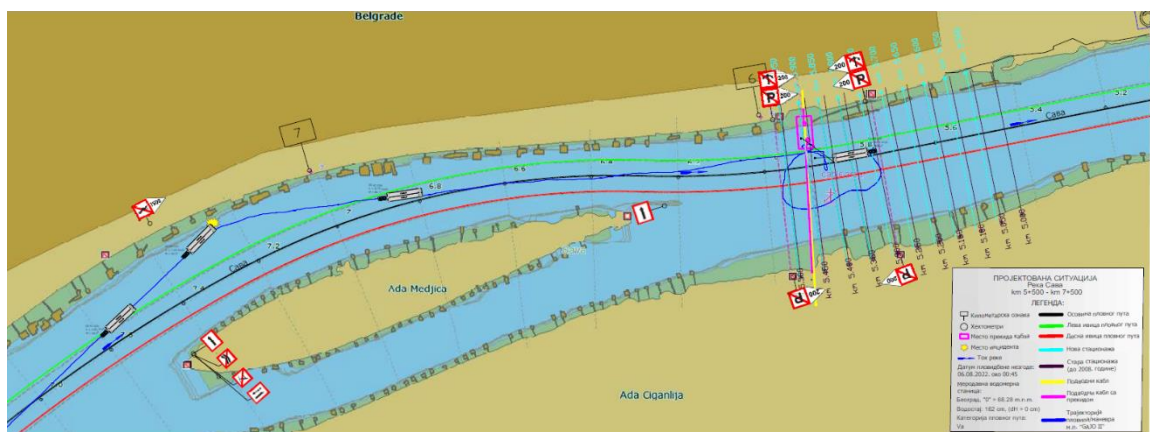
Слика 4.5.

На основу видео записа види се да у 00:41:33, на позицији 7 km + 575 m, при брзини од $v = 9,81$ km/h, низводни бродски састав сече леву ивицу пловног пута те излази из пловидбеног коридора и под прамчаним углом од $\Psi = 45^\circ$ (угао у односу на прави меридијан N) и под истим углом наставља пловидбу ка левој обали (слика 4.5.).

Увидом у трајекторију даљег кретања бродског састава види се да исти плови непромењеним курсом пловидбе при минималним смањењем брзине $v = 9,63$ km/h. Уласком брода м/п „GAJO II“ у простор акваторије између леве ивице пловног пута и леве обале, потискивани састав је у зони потенцијалног контакта са плутајућим објектима извезаним уз леву обалу, што у 00:43:51 на 7 km + 250 m резултира ударом

прамчаном левом страном потиснице „71610“. Након прамчаног контакта-удара у плутајући објекат у изградњи долази до пада брзине $v = 7,22 \text{ km/h}$ (промена брзине кретања приказана на графикону, слика 4.6.), те занешења састава по прамчаним курсом у десно што резултира ударом кременог дела састава у плутајући објекат, те према акваторији кретања одвајања састава од леве обале (слика 4.5.).

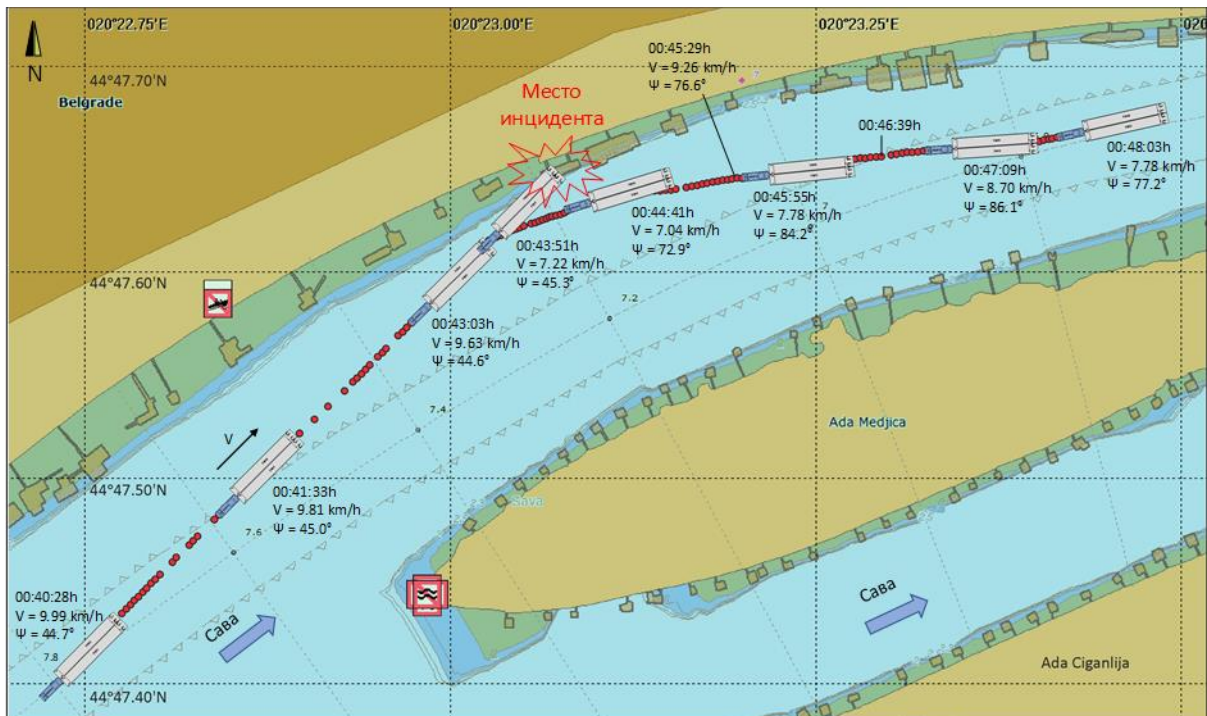
Имајући у виду да се на овој деоници догодила анализирана пловидбена незгода – удар плутајући објекат (сплав), овде су подаци о пловидби потискиваног састава м/п „GAЈО II“ приказани детаљније, видети слику 5.2.1. Пратећи пловни пут, потискивани састав плови ка разматраној деоници равномерно брзином од око 10 km/h, у односу на дно, при курсу од око 45°. У висини Аде Међица пловни пут, пратећи природну кривину тока реке, постепено скреће у десно. Међутим, потискивани састав м/п „GAЈО II“ наставља праволинијску пловидбу и у 00:41:33, при брзини од 9,81 km/h и курсу од 45°, сече леву границу и напушта пловни пут на 7 km + 575 m. Потискивани састав тако плови још око 230 m приближавајући се левој обали. Овакво кретање указује на изостанак правовремене реакције заповедника, навигатора. Тек у 00:43:03 уочава се готово безначајно смањење брзине од 0,2 km/h ($v = 9,63$ km/h), при чему курс остаје непромењен. У том тренутку, прамац потиснице „71610“ већ је сувише близу левој обали. Оваква пловидба се наставља све до 00:43:51 када, при курсу од 45,3°, прамац потиснице „71610“ на 7 km + 250 m удара у плутајући објекат (сплав). Тада долази до значајнијег пада брзине на 7,22 km/h.

Након контакта, леви део прамца потиснице „71610“ клизи низ сплав што уз отклон кормила у десно и додатни пад брзине на 7,04 km/h потискиваном саставу омогућава наставак низводне пловидбе. Непун минут након удара у сплав (00:44:41) потискивани састав м/п „GAЈО II“ плови низводно брзином од 7,04 km/h на курсу 72,9°, удаљавајући се од места пловидбене незгоде. У 00:46:39, при брзини од 8,51 km/h потискивани састав се враћа у границе пловног пута.

Слика 5.2.1. Трајекторија потискиваног састава, промена брзине и угла курса у зони у којој је дошло до удара у плутајући објекат (сплав)

Сагледавајући промене брзине и курса потискиваног састава непосредно пре пловидбене незгоде може се закључити да заповедник брода није правовремено реаговао, није прилагодио брзину и курс потискиваног састава условима на пловном путу, што је за последицу имало напуштање пловног пута и ударац потискиваног састава у плутајући објекат (сплав), чиме је проузрокована извесна материјала штета и на плутајућем објекту (сплаву) и на баржи „71610“.

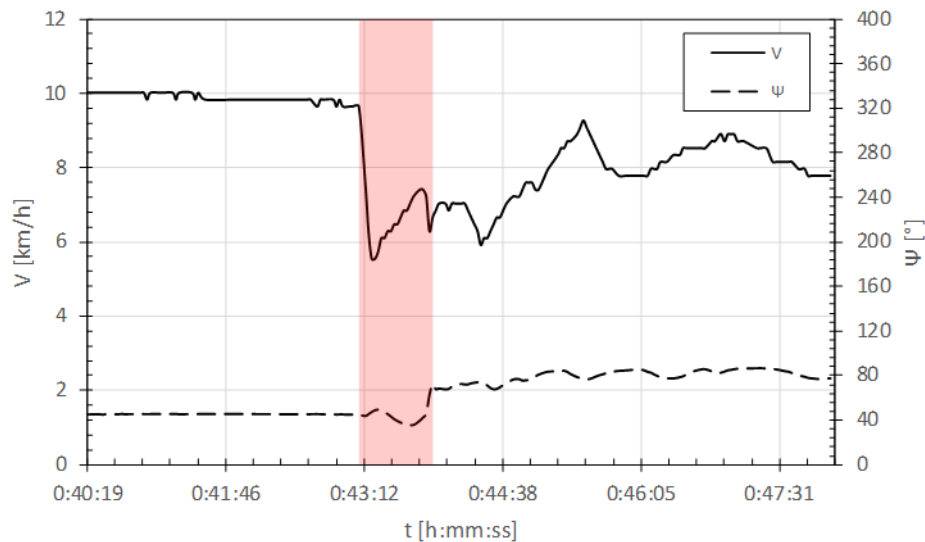
Прецизна промена брзине у односу на дно (v) и угла курса (Ψ) потискиваног састава приказани су на слици 5.2.2. Описани тренутак ударца прамца потиснице „71610“ у плутајући објекат (сплав) јасно се уочава кроз нагли пад брзине, који је на дијаграму датом на слици 5.2.2. посебно обележен. Тада долази и до извесне промене курса потискиваног састава.

Слика 5.2.2. Промена брзине (пуна линија) и курса (испрекидана линија) потискиваног састава м/п „GAJO II“ у зони удара у плутајући објекат (сплав)

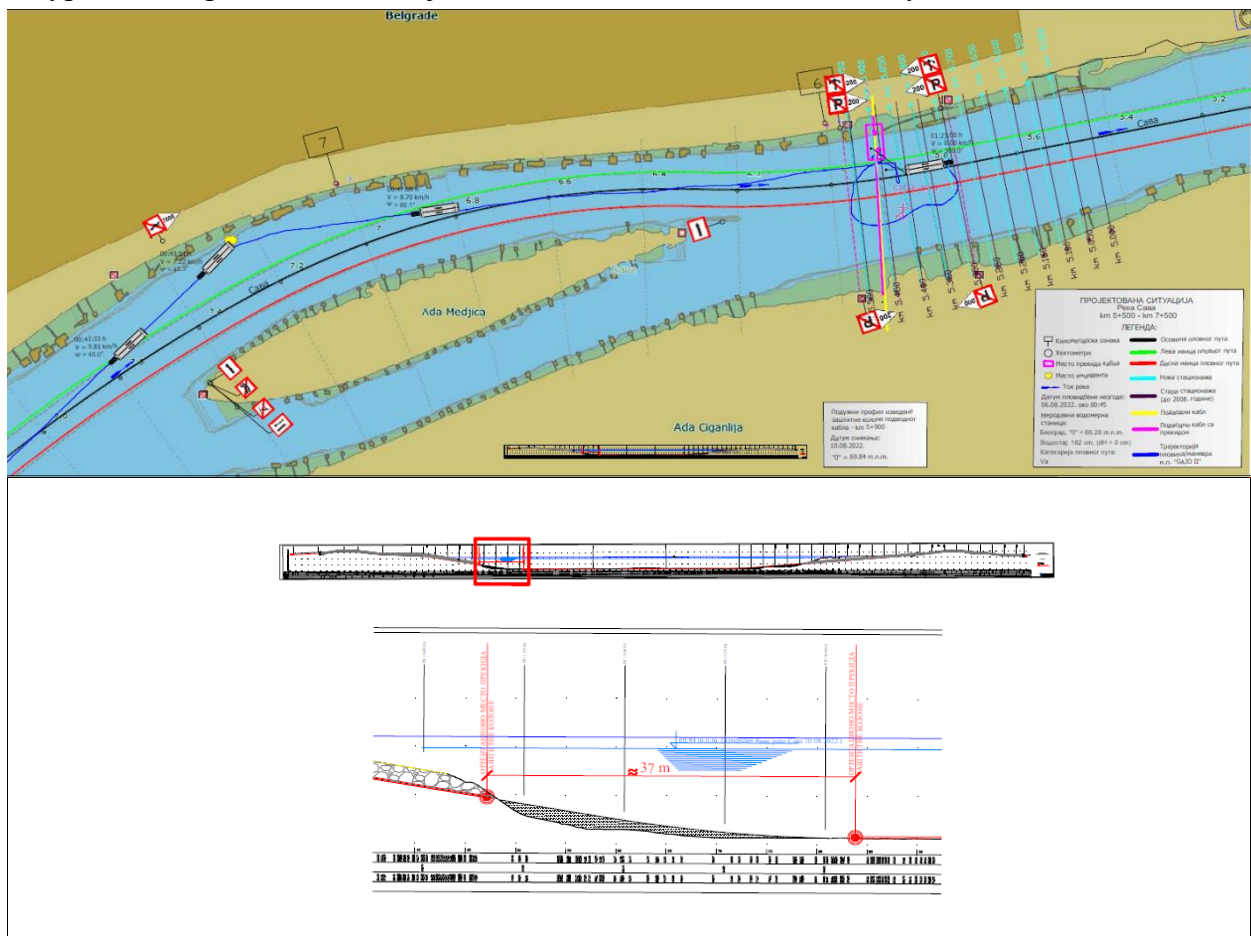
Овакво кретање потискиваног састава јасно указује на присилно онемогућавање низводне пловидбе. Накнадном провером, приликом спровођења истражних радњи те Извештаја чланова посаде, констатовано је да се сидро на потисници „71610“ у току пловидбе откачило и да је сидрени ланац, који је дугачак 100 m, био сасвим испуштен – изван ланчаника.

Уколико се узму у обзир дужина потиснице, дужина потискивача, дужина испуштеног сидреног ланца, као и позиција подводног телекомуникационог кабла, јасно се намеће закључак да се сидро, које је се откачило и које се вукло по дну (орање сидра) у току пловидбе потискиваног састава м/п „GAJO II“, закачило за подводни кабл што је довело до онемогућавања даље низводне пловидбе потискиваног састава и описаних промена брзине и курса. Том приликом дошло је до оштећења подводног телекомуникационог кабла.

Слика 5.3.3. Оштећење подводног телекомуникационог кабла

Требало би нагласити да сидро након подизања пре испловљавања није било обезбеђено стопером, што је била обавеза члана посаде, морнара, у складу са чланом 135. Закона о пловидби и лукама на унутрашњим водама. Улога стопера, који се налази између сидреног витла и сидреног ждрела (кубије), је да преузме силу од тежине сидра и тиме растерети механизам витла, а при томе и додатно осигура сидро и онемогући нежељено пуштање сидра. У случају сидреног уређаја теретне потиснице „71610“ силу која је последица тежине сидра (1000 kg) носила само ободна кочница, на притезном добошу сидреног витла.
