КОНАЧАН ИЗВЕШТАЈ О ИСТРАЗИ ПЛОВИДБЕНЕ НЕЗГОДЕ У УНУТРАШЊОЈ ПЛОВИДБИ

| Име пловила: | „ROVINARI“ |
| Место пловидбене незгоде: | река Дунав 1145 km + 400 m |
| Датум пловидбене незгоде: | 1.10.2022. године |

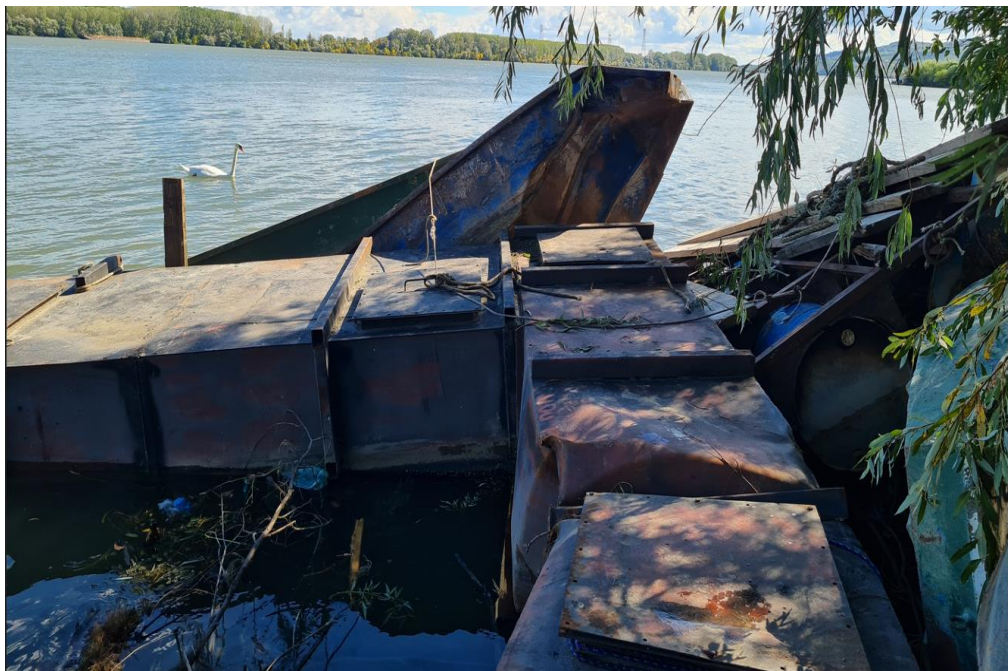
Слика 2.1.1.

- Метални понтон облик квадрата, спојен у форми (L) конструкције, претрпео уздужне и попречне пластичне деформације (слика 2.1.1).

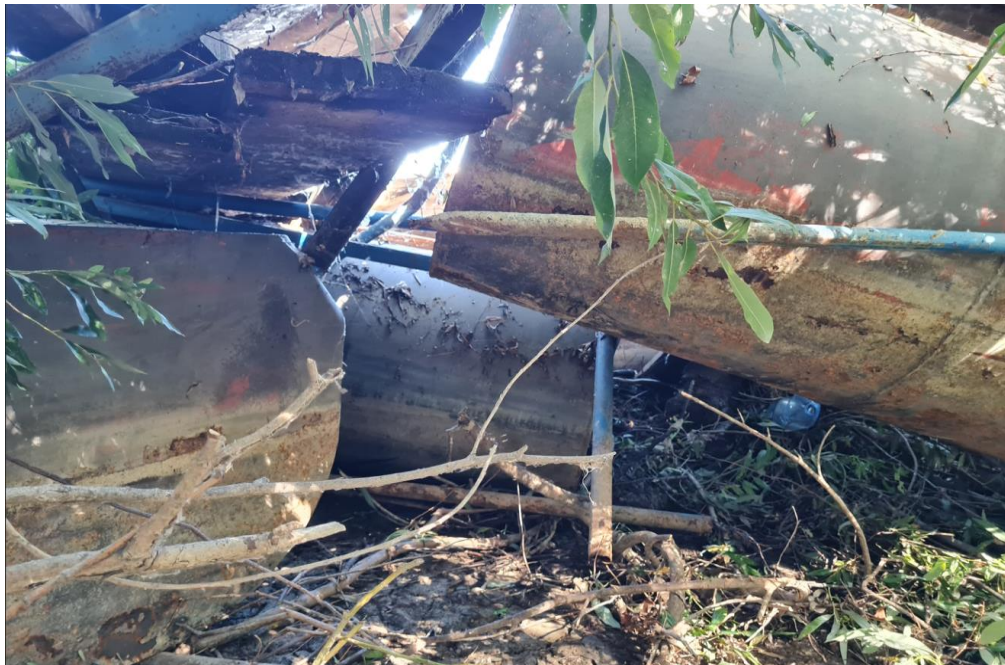
Слика 2.1.2.

- Торусни понтон катамаранског типа, исти међусобно повезани металном решеткастом конструкцијом, претрпео пластичну деформацију и насукан на обалу (слика 2.1.2.).

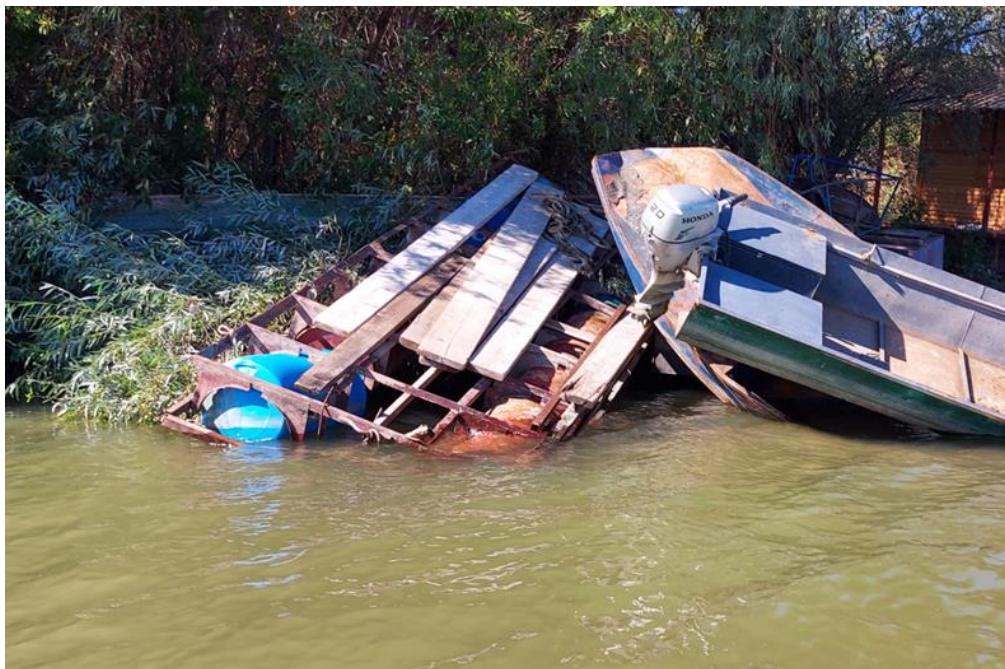
Слика 2.1.3.

- Понтон на бурадима, већим делом површине насукан на обалу. Палубна дашчана облога оштећена и одвојена од решеткасте носеће конструкције (слика 2.1.3.).

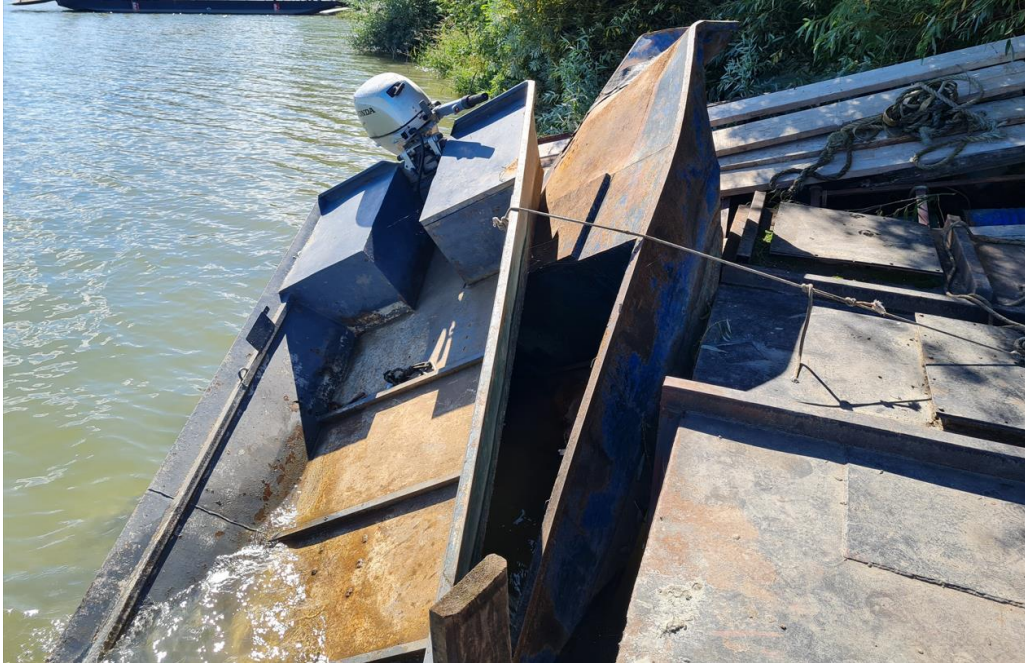
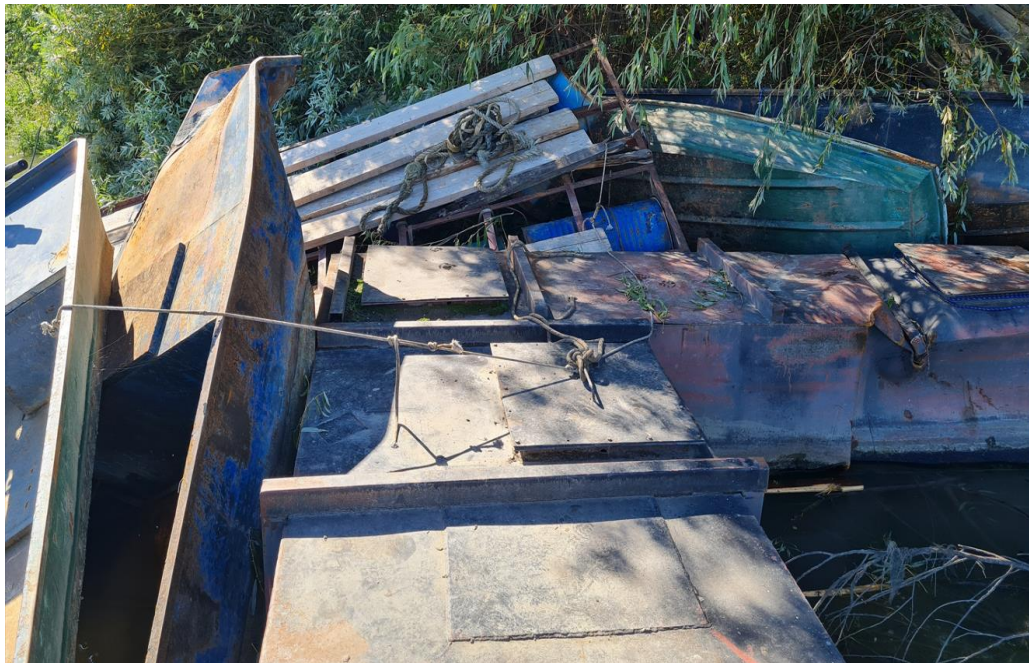
- Пет металних чамаца без регистарских ознака изгурани и насукани на обалу претрпели пластичне деформације трупа, с тим што је још један чамац потопљен испод водног огледала и притиснут понтонском конструкцијом (слика 2.1.4. и 2.1.5.).

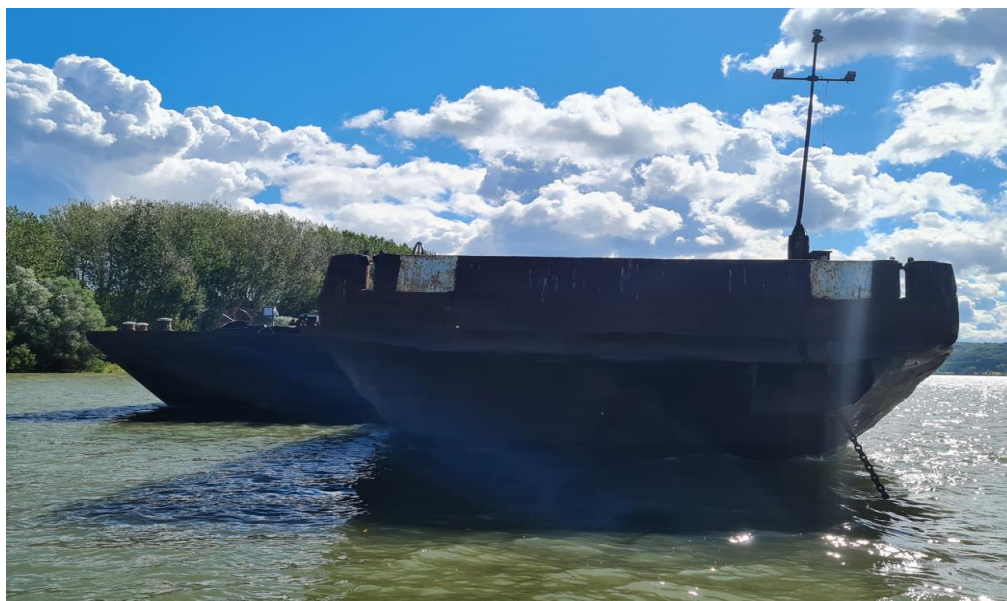
Слика 2.2.1.

Визуелним прегледом трупа и опреме на потисницама „71609“ и „71313“ нису уочена оштећења приликом удара у обалу и предметна пловила (слика 2.2.1.).

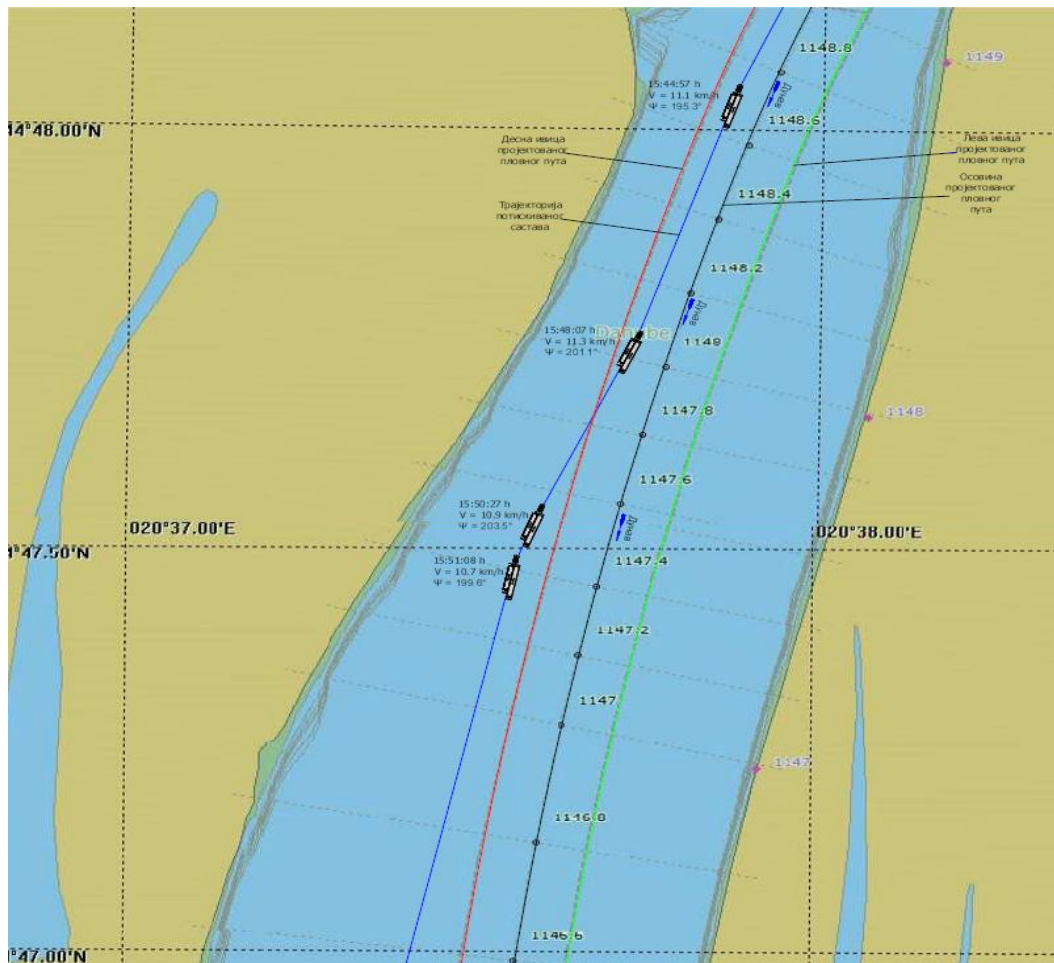
Слика 4.1.

- Према расположивим подацима из видео записа на ENC карти у реалном времену, приказана је низводна пловидба и позиције на пловидбеном коридору (пловни пут), потискиваног састава брода м/п „ROVINARI“ од 1148 km + 600 m до позиције када низводни састав на 1147 km + 800 m преко десне ивице пловног пута излази са истог, по курсу $\Psi = 201,1^\circ$, при брзини $v = 11,3 \text{ km/h}$ у 15:48:07 (слика 4.1.).
