Број: ВДС-03/2023

КОНАЧАН ИЗВЕШТАЈ О ИСТРАЗИ ПЛОВИДБЕНЕ НЕЗГОДЕ У УНУТРАШЊОЈ ПЛОВИДБИ

Име пловила:	„PODUNAVLJE“
Врста пловила:	Моторни теретни брод
Регистарски број:	54432
ENI број:	36000050
Година градње:	1971.
Власник/бродар:	DST HIDROSISTEM DOO
Место пловидбене незгоде:	река Дунав 1106 km + 200 m
Датум пловидбене незгоде:	30.10.2023. године
Време пловидбене незгоде:	око 05:00

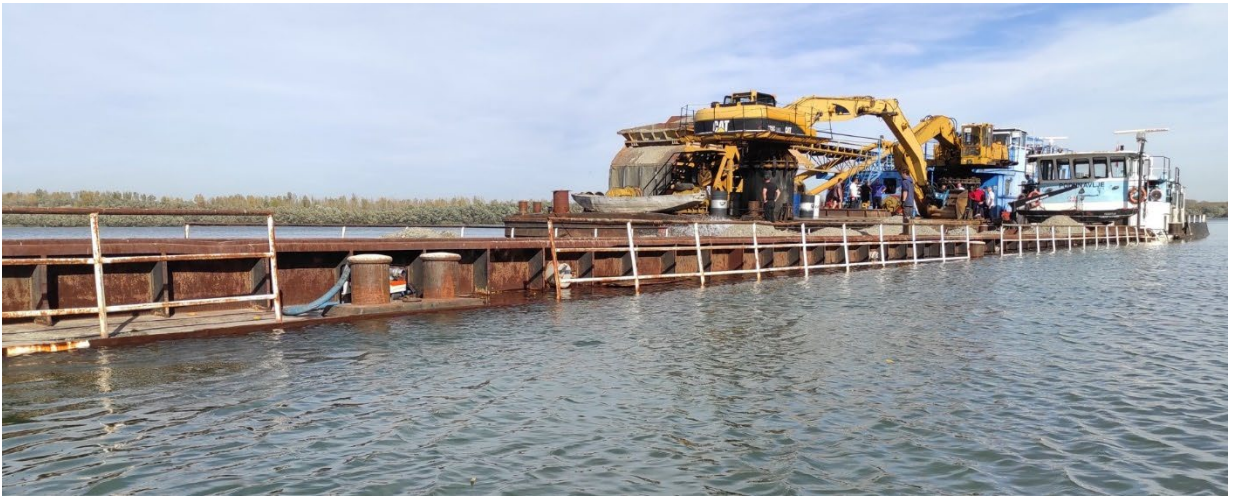
Слика 2.1. Моторни теретни брод „PODUNAVLJE“ на 1106 km + 200 m реке Дунав

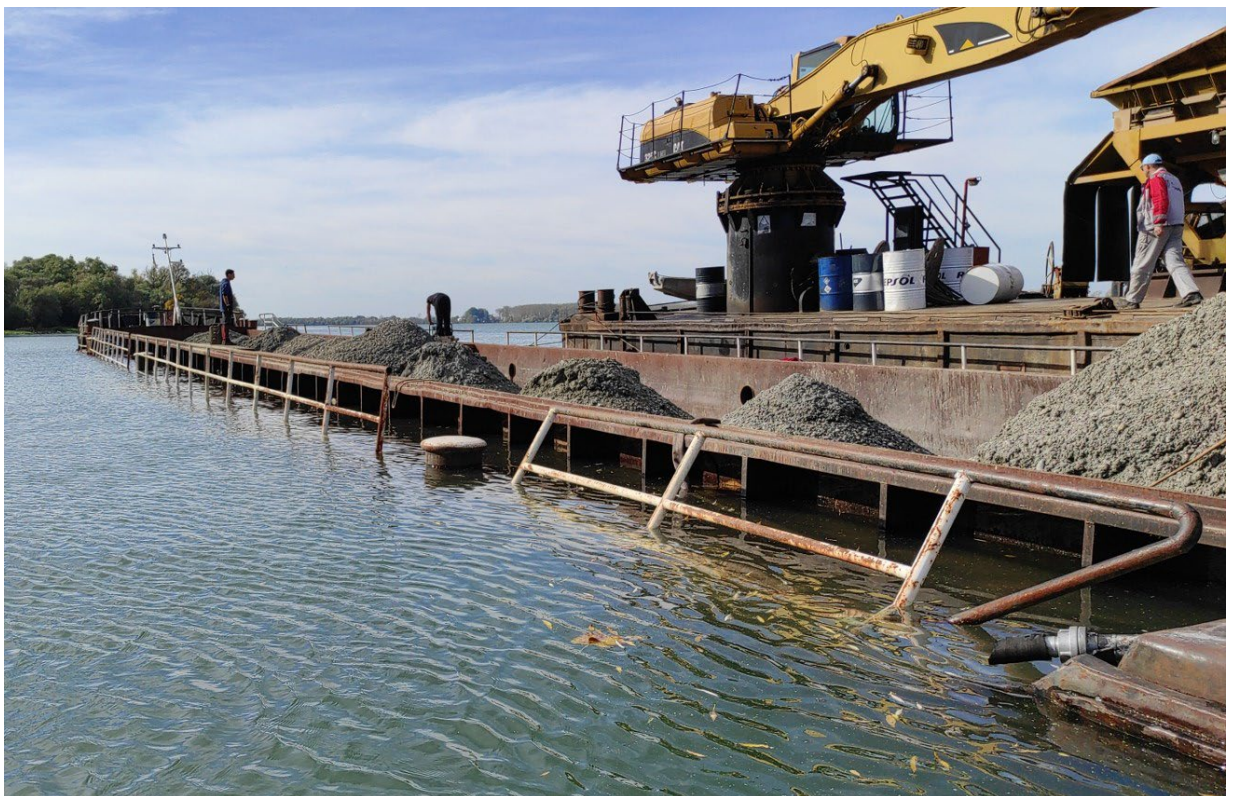
Слика 2.2. Моторни теретни брод „PODUNAVLJE“ на 1106 km + 200 m реке Дунав

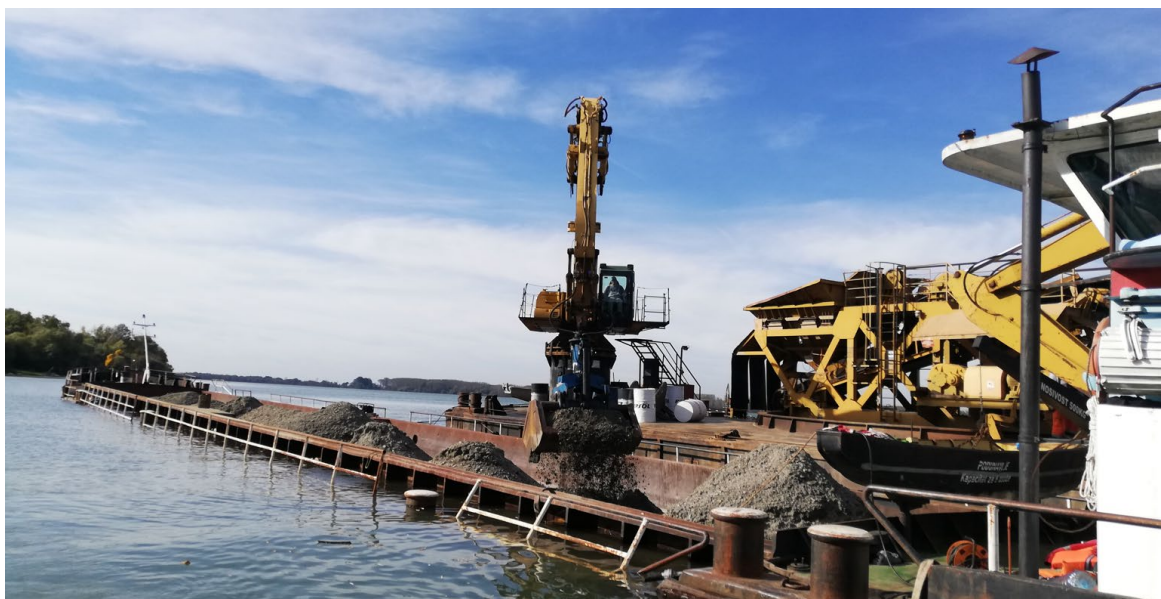
Слика 4.3.

- У писаној Изјави заповедника и приправника за крмара (нису укrcани у бродарске књижице и попис посаде), нема података да је у току ноћи вршена провера унутрашњих бродских просторија;
- Проблем са резервним депласманом и утеченом спољном водом примећен је у 05:00 ујутро наредног дана 30.10.2023. године;
- Накнадним ангажовањем пумпи за спасавање и доласком истоварног постројења (технички пловни објекат - елеватор), „RAVANGRAD“, те растерећењем товарног бродског простора, спречен је губитак условне пловности и потонуће предметног брода (слика 4.3.).

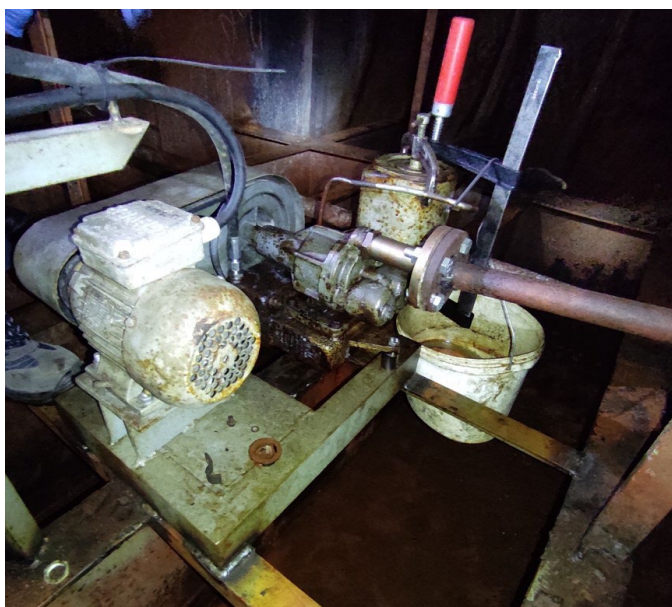
Слика 5.1.8.

Непропусни простор 2 У продужетку машинског простора од R11 до R23, налази се полу упуштен стамбени простор. До улаза у машински простор са леве стране брода у нивоу палубе је тоалет. Улаз у стамбени део је са леве стране палубе. Јединим улазом, преко пет степеника, силази се у ходник који води до две засебне двокреветне кабине предвиђене за посаду. Орјентисане су према прамцу - лево. Из ходника на десно кроз прва врата улази се у купатило, а у наставку су врата са приступом у простор салона, оставе и кухиње (у кухињи се налази непрописна гасна инсталација). Изнад простора кабина налази се крмиларница, а изнад купатила и дела кухиње је неструктурни танк питке воде. Није предвиђено да се силази у подпалубље испод полу упуштеног стамбеног простора. Испод стамбеног дела налази се са десне стране зупчаста пумпа за трансфер горива са филтером за гориво, поклопац кућишта филтера притегнут столарском стегом (слика 5.1.8.) и тацном за сакупљање исцурелог горива. Погон је путем ремена са електромотора, пумпа је накнадно монтирана, без надзора од стране овлашћених лица.

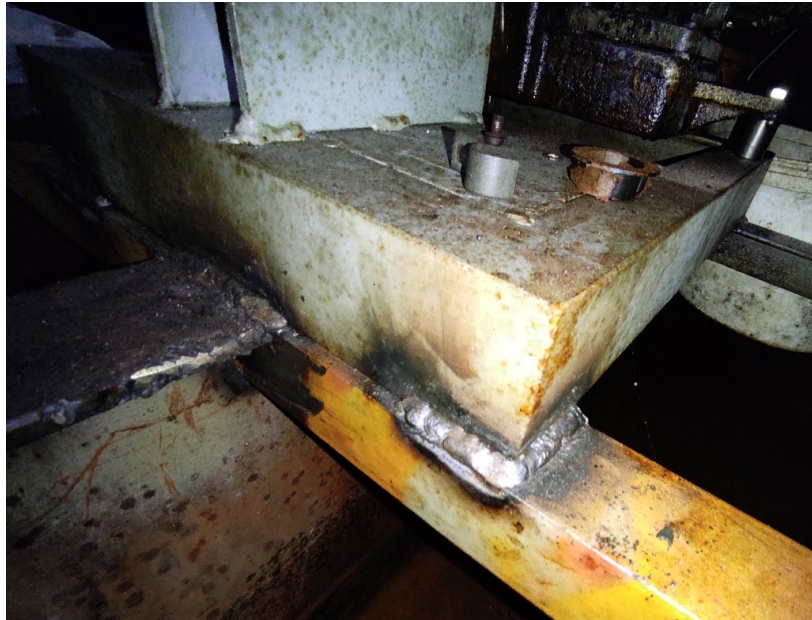
Слика 5.1.9.

Погон је путем ремена са електромотора, пумпа је накнадно монтирана, постоље пумпе са електромотором заварено је за ребро (слика 5.1.9.) и без надзора од стране овлашћених лица.

Прописаним правилима и добром бродограђевном праксом фундамент пумпе треба да буде постављен на ребренице а ребренице никако не треба просецати и на било који начин ослабити због нарушавања чврстоће конструкције.

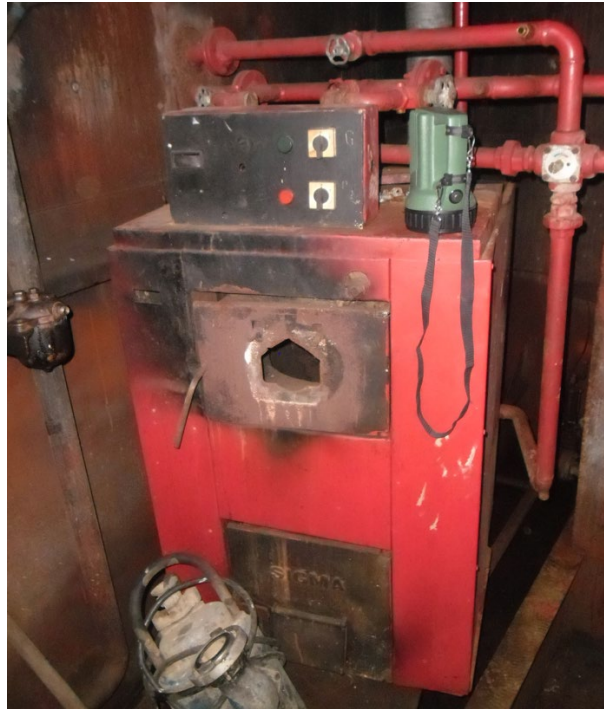
Слика 5.1.31.

На левој страни је уграђен топоводни котло за грејање који није у функцији (слика 5.1.31.). Постојећа изведба грејања стамбених просторија, је на струју преко постављених грејних климатских јединица по просторијама. Применом добре праксе све оно што је ван функције на броду: котло, цевовод и радијатори (грејна тела), избаци као мртав терет.

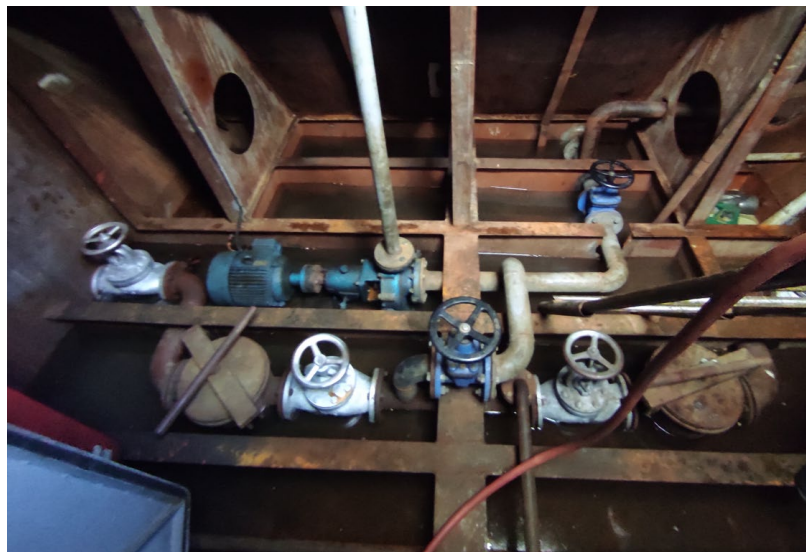
Слика 6.2.1. Позиција пумпе у непропусном простору 3

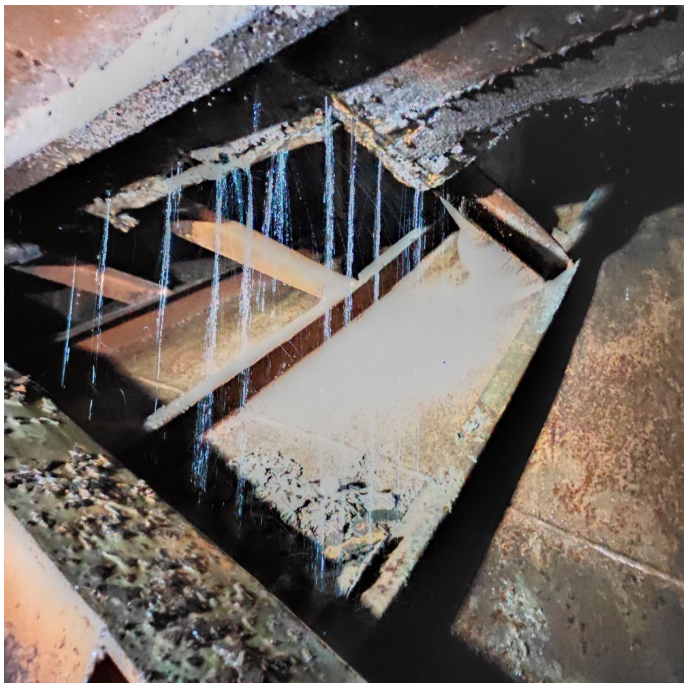
Слика 6.2.2.

Трошност конструкције, неодржавање и произвољно урађене адаптације у цевоводима убрзали су продор воде у остале делове брода. Процуривање воде услед наплављивања товарног простора у непропусном простору 2 (слика 6.2.2.) а испод стамбеног дела код купатила. Вода је ушла кроз изливни цевовод за отпадну воду на левом боку. Процуривање на R27/29 на косини из правца товарног простора (слика 6.2.3.).

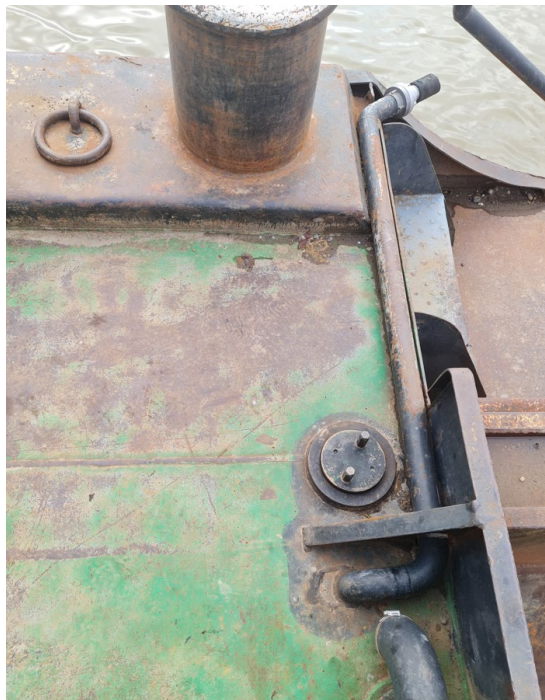
Слика 6.3.1.

Стационарна пумпа у непропусном простору 3, има потис ка палуби и цевовод се води до ивице бока брода, те се путем истог вишак воде из товарног простора избацује у реку. На сам завршетак металне цеви налази се брзо растављива спојка (слика 6.3.1.).

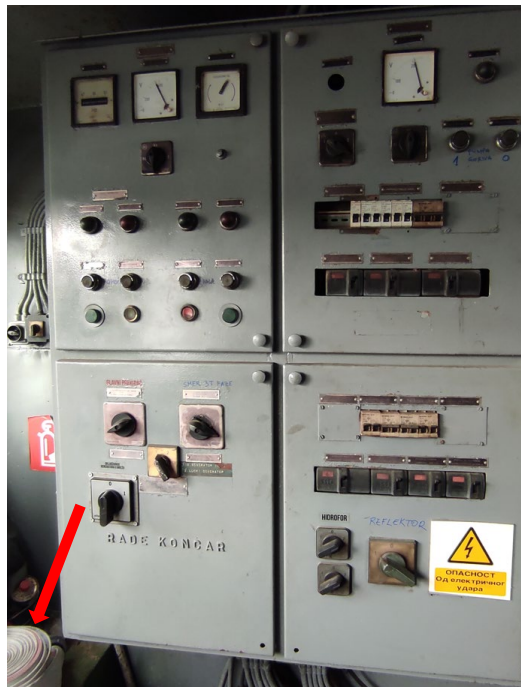
Слика 6.3.2.

Ако се демонтира кратко гумено црево, које усмерава млаз на бок, на место њега се може прикључити флексибилно противпожарно црево. Ово треба да представља систем за гашење пожара. За очекивати је да се постиже миноран ефекат. Два комплекта против пожарних (п.п.) црева су виђена у машини приликом увиђаја у доњем левом углу на слици 6.3.2.

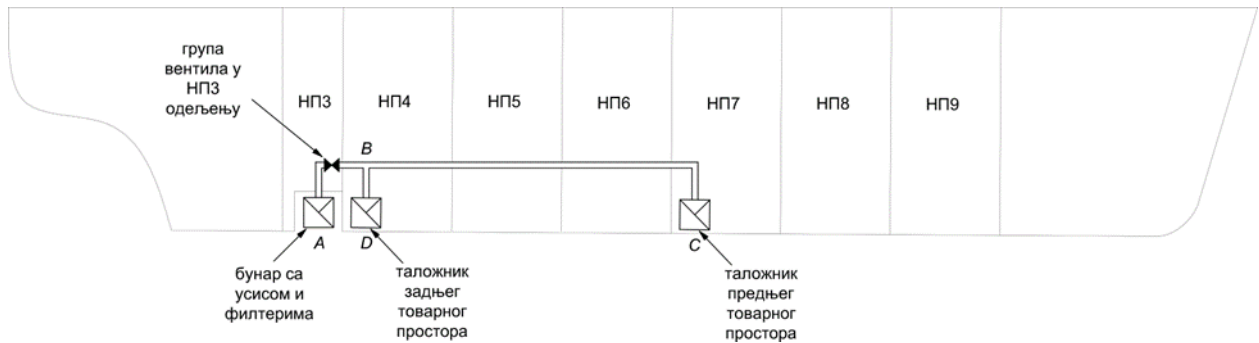
Наплављивање се вероватно догодило кроз бунаре у одељењу - непропусни простор (НП3), преко отворених вентила, па даље цевоводом до таложника у одељењима - непропусни простор (НП4 и НП7). Груба шема овог дела цевовода је представљена на слици 6.4.2.1. На слици су приказане четири позиције, које ће се користити у наставку: бунар А, рачва В, таложник С и таложник D.

Слика 6.4.2.1. Шема цевовода кроз коју је дошло до наплављивања брода

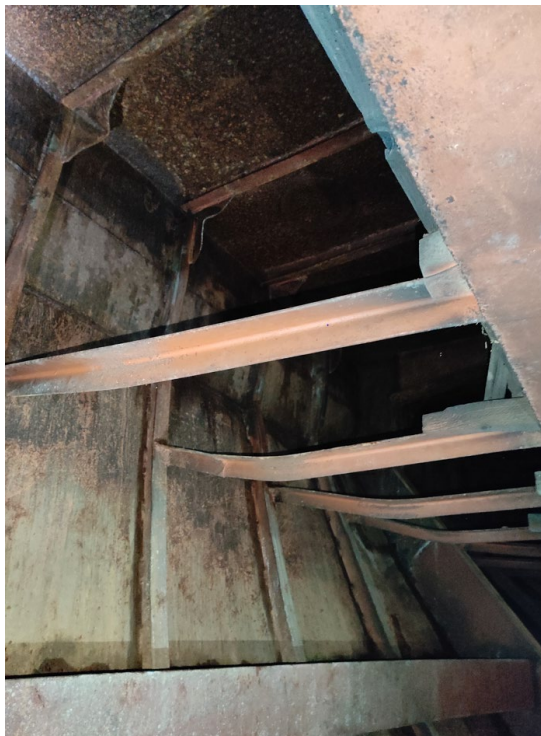
Слика 6.5.3.1.

Бродска конструкција је током експлоатације услед деловања сила напона на елементе конструкције (уздужна и попречна структура) и оплату трупа, проузроковала трајне пластичне деформације (према записнику о техничком надзору, констатован прегиб брода). Товарни простор у међуребарним деловима, са попречним укрућењем је пластично деформисан (слика 6.5.3.1.), а ништа боље није ни стање спољашње оплате.

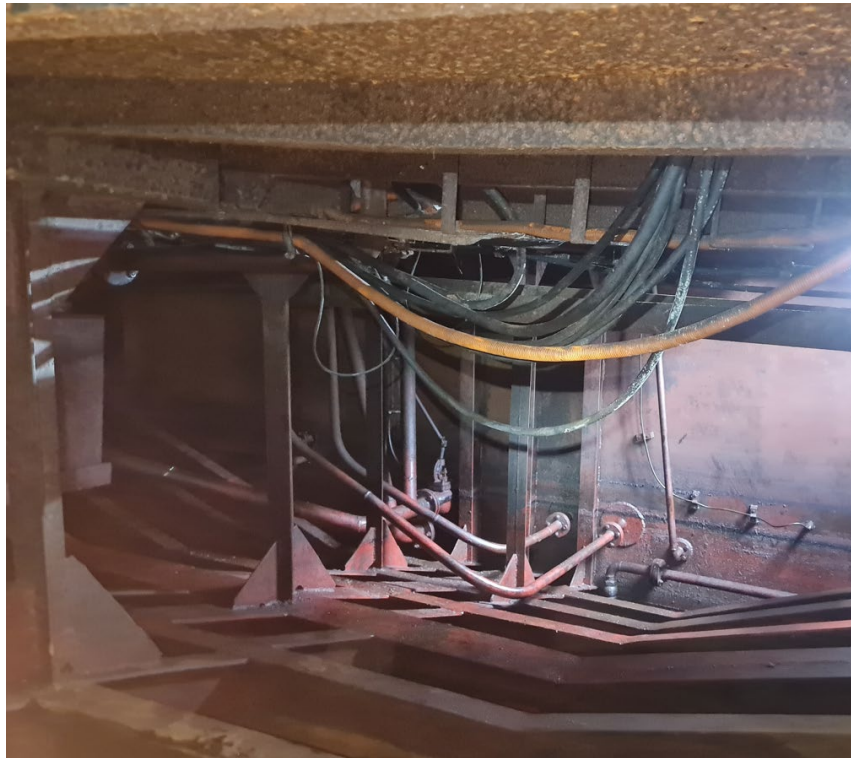
Слика 6.5.4.1.

- На броду су присутне трасе електричних проводника који висе ван каналица;
- Употреба продужних каблова са више утичница у машинском простору;
- Произвољно бушење непропусних преграда за пролаз енергетских проводника (слика 6.5.4.1.) без употребе одговарајућих пролаза заливених масом отпорних на високе температуре;
