Број: 342-00-4/2023-03-1-10

## КОНАЧАН ИЗВЕШТАЈ О ИСТРАЗИ ПЛОВИДБЕНЕ НЕЗГОДЕ У УНУТРАШЊОЈ ПЛОВИДБИ

Име пловила:	„LEGET III“
Врста пловила:	Моторни теретни брод
ENI број:	36000100
Година градње:	1978, реконструкција 1982.
Власник/бродар:	ЛЕГЕТ АГРЕГАТИ ДОО
Место пловидбене незгоде:	река Сава на око 10 km + 950 m
Датум пловидбене незгоде:	14.1.2023. године
Време пловидбене незгоде:	око 20:00

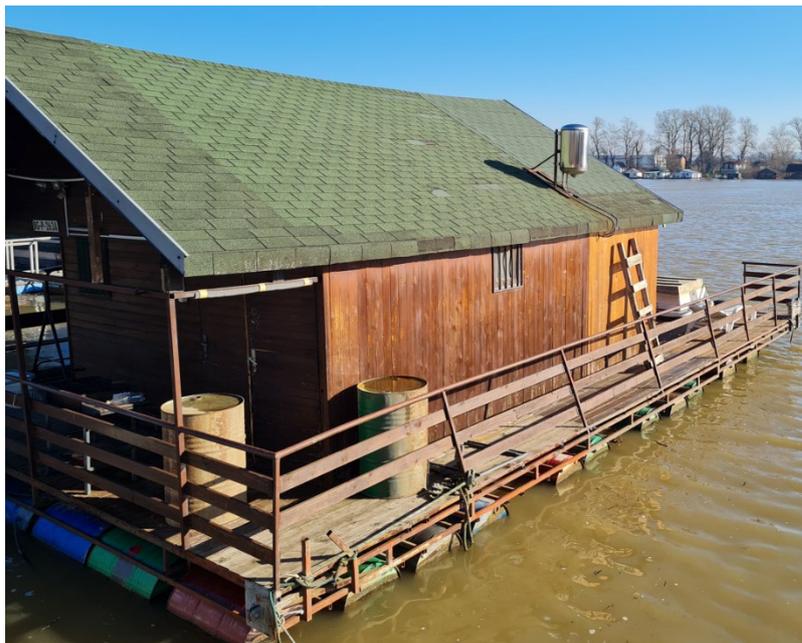
Слика 2.1.1.

- На бочној узводној страни контакта, палубна ограда од металних цевних профила претрпела је уздужну деформацију на савијање, целом дужином бока  $L = 11,5$  m (слика бр. 2.1.1);
- Пет (5) вертикалних носача дужине  $L = 0,9$  m, заварени на палубну конструкцију, претрпели су уздужно напрезање на савијање (слика 2.1.1.);

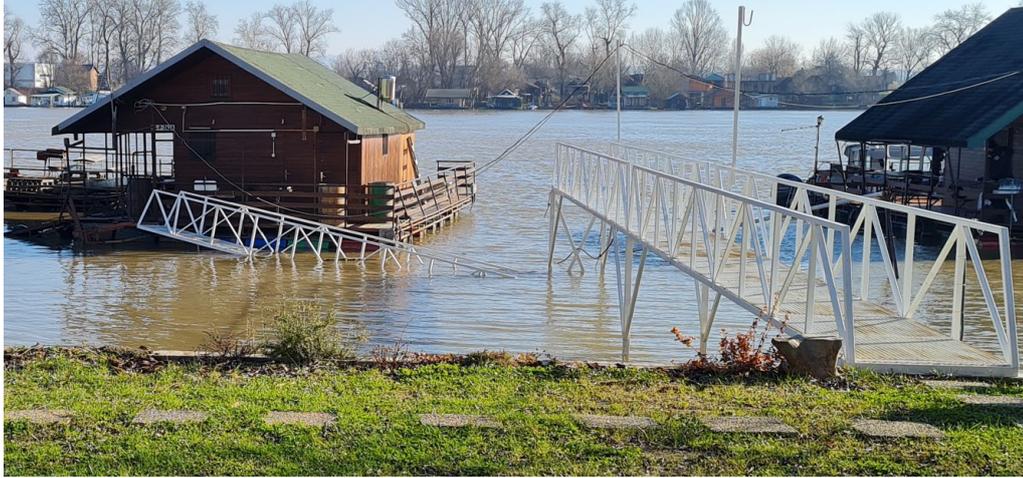
Слика 2.1.2.

- Сегмент приступног моста (метална конструкција), дужине  $L = 9$  m, који спаја претходни сегмент одвојен је и пао је у воду, други крај одвојен је од палубне конструкције сплав кућице, и изнад је водног огледала (слика 2.1.2.);

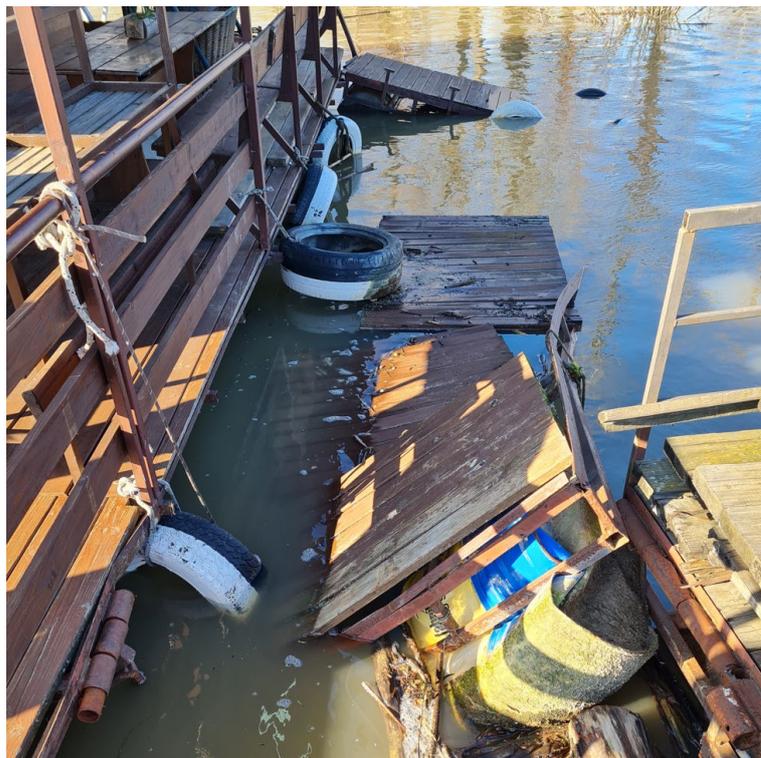
Слика 2.1.3.

- Уз низводни бок сплав кућице оштећене су две понтонске стазе на бурадима (слика 2.1.3.);

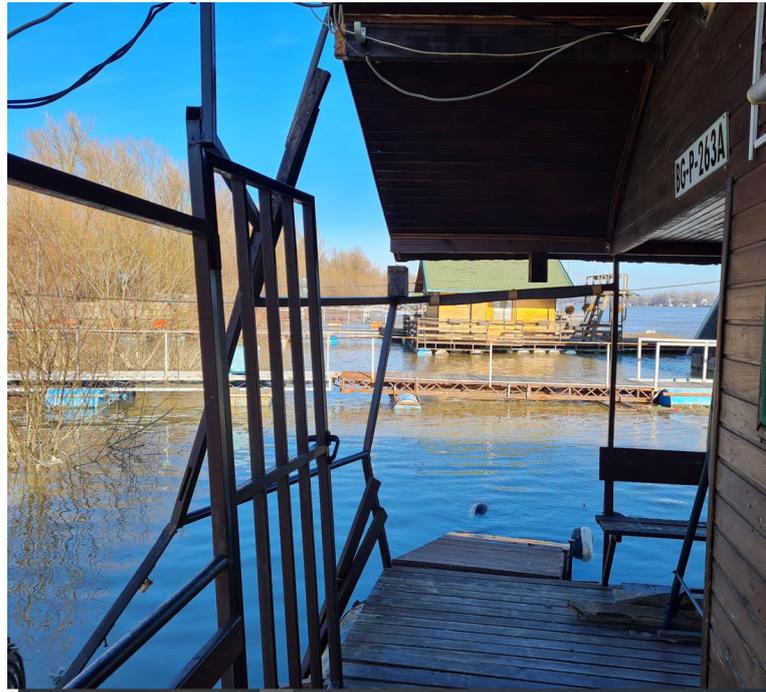
Слика 2.1.4.

- Улазни отвор са капијом металне конструкције, претрпео је деформацију, заједно са вертикалном конструкцијом и иста вертикалним носачима држи рубни крај кровне конструкције (слика 2.1.4.);

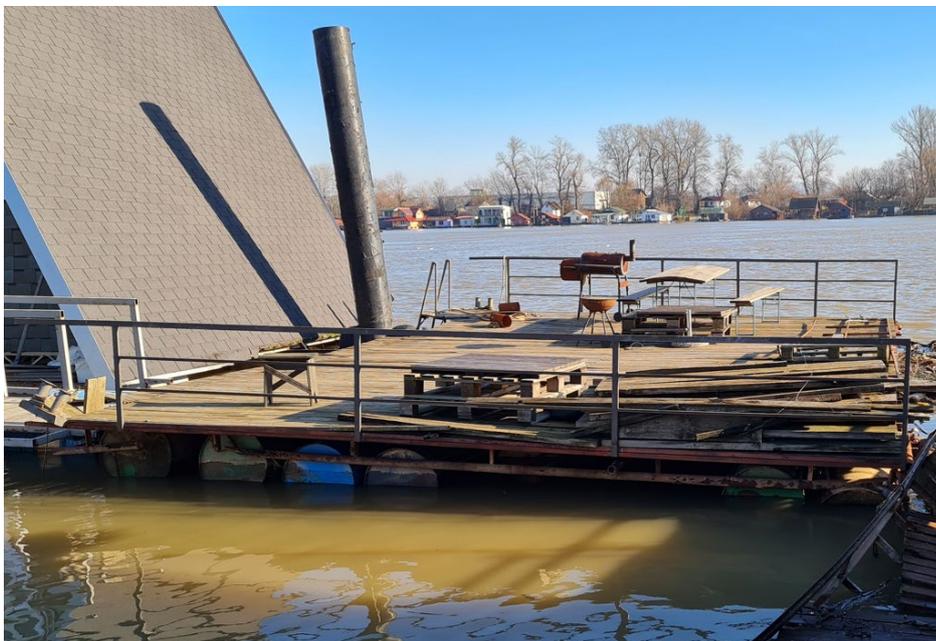
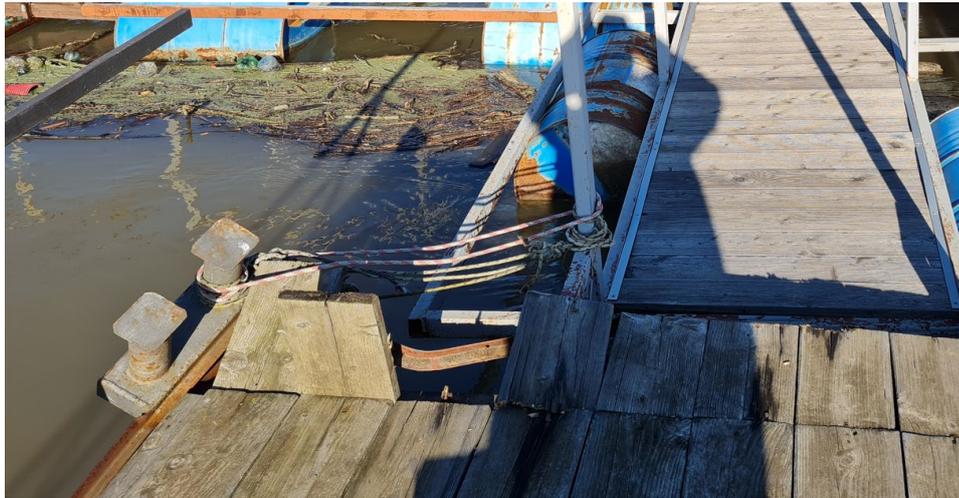
- Низводна тераса на бурадима, без регистарске ознаке, претрпела је оштећења упорне тачке конструкције двоструке стубасте битве и деформацију структуре за коју је заварена (слика 2.1.5. и 2.1.6.);

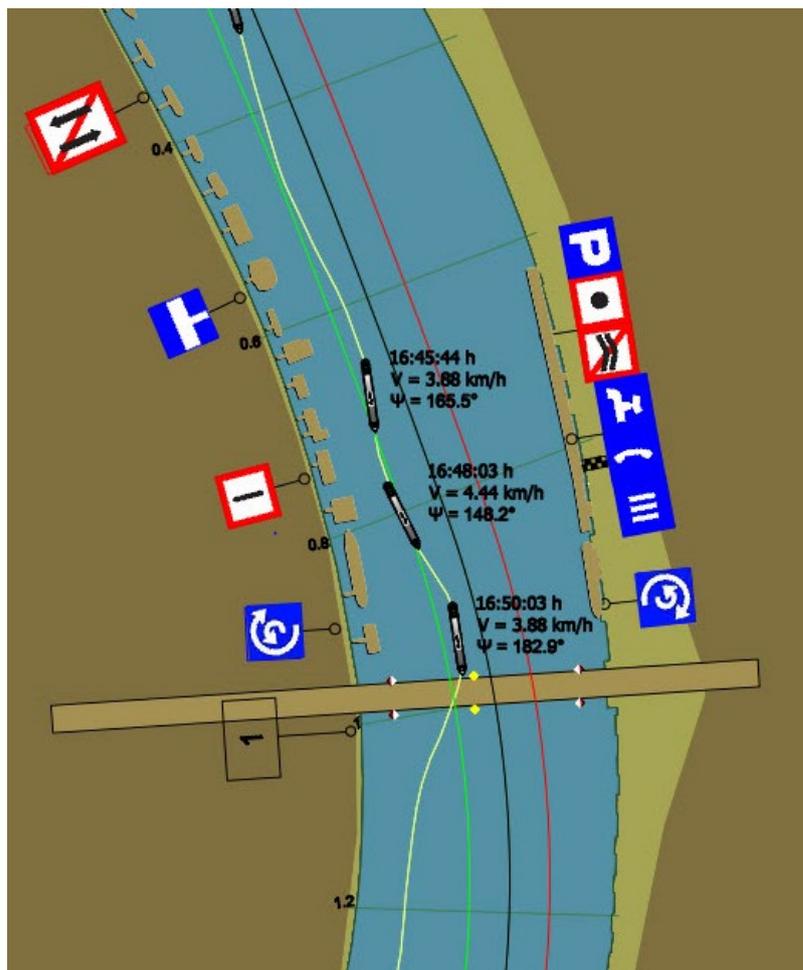
Слика 4.1.

- На слици 4.1. узводна пловидба брода „LEGET III“ се одвијала уз саму леву границу пловног пута до уласка у Бранков мост на позицији 1 km, а затим излази из пловидбеног коридора и приближава се левој обали.

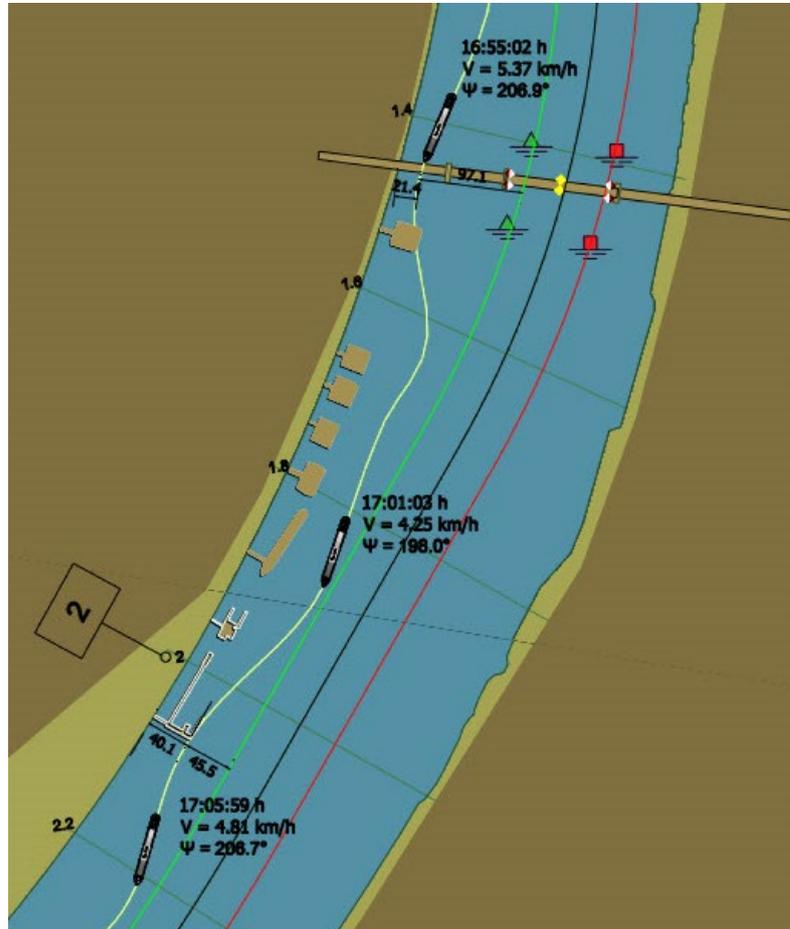
Слика 4.2.

- На слици 4.2. брод „LEGET III“, улази у отвор друмско-трамвајског моста на позицији 1 km + 430 m ван препорученог отвора између стуба и леве обале. На позицији 2 km + 100 m, долази у критичну позицију потенцијалног удара у плутајући објекат, а затим мења курс ка левој ивици пловног пута.

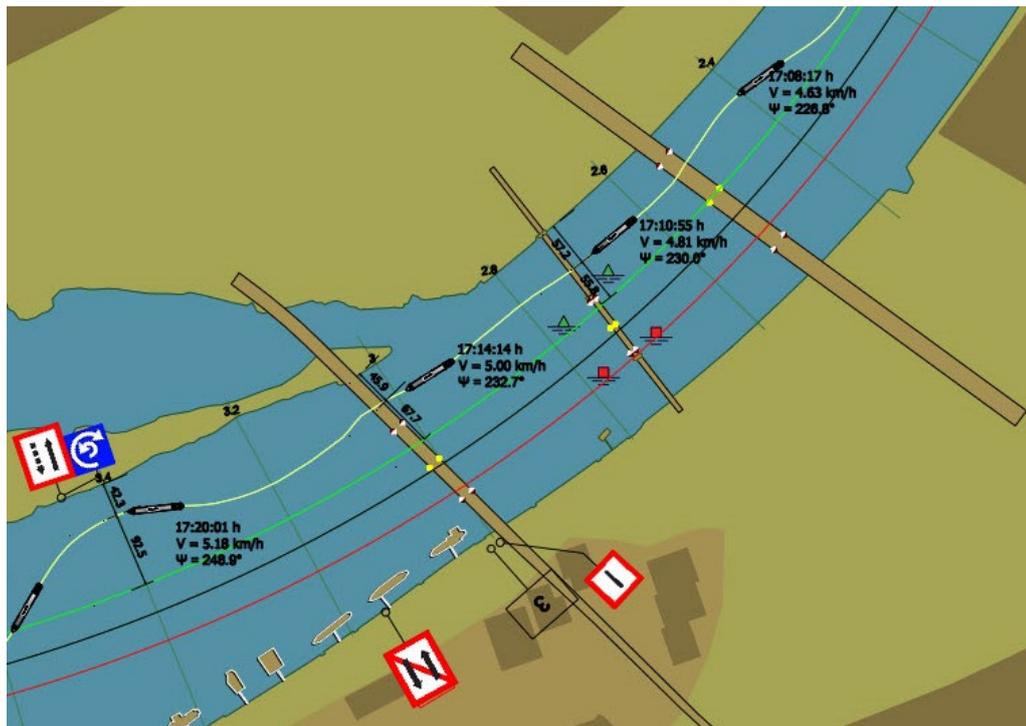
Слика 4.3.

- На слици 4.3. на приказаној деоници између 2 km + 400 m и 3 km + 400 m, брод „LEGET III“ плови и даље ван пловног пута уз леву обалу с тим што пролази ван препоручених отвора на старом железничком мосту, 2 km + 730 m и на новом железничком мосту, 3 km.

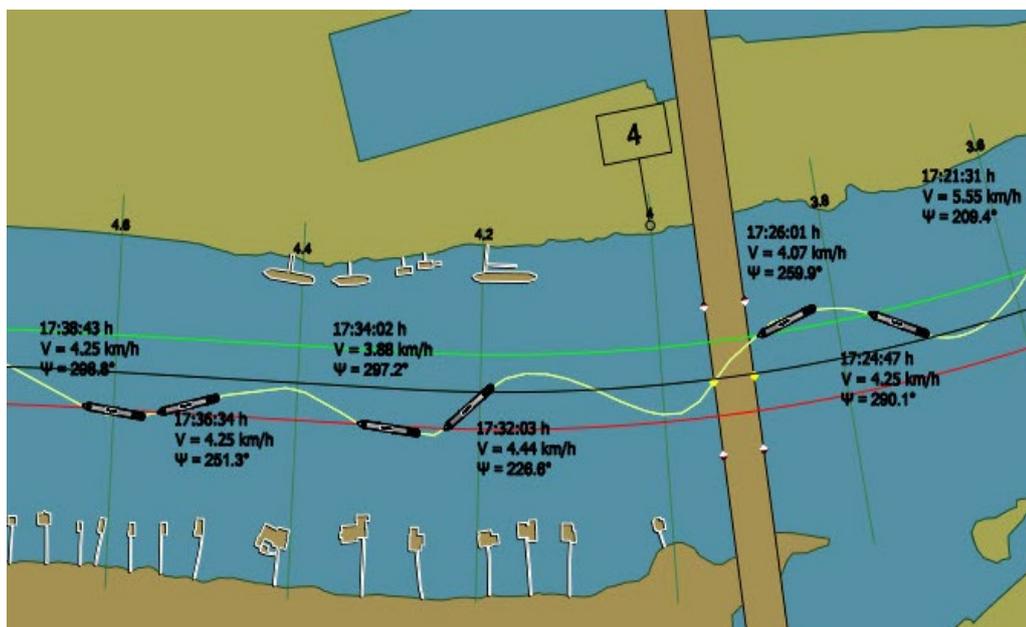
Слика 4.4.

- На слици 4.4. увидом у трајекторију узводне пловидбе на 3 km + 400 m, брод „LEGET III“ при курсу  $\Psi = 209,4^\circ$  из леве обале сече леву границу пловидбеног коридора, а затим уз промену кардиналног курса улази у препоручени отвор друмског моста Београд на 3 km + 800 m. Након изласка из моста брод наставља узводну пловидбу са учесталим променама курса у кратком временском периоду, те супротно правилима добре пловидбене праксе и вођења навигације.

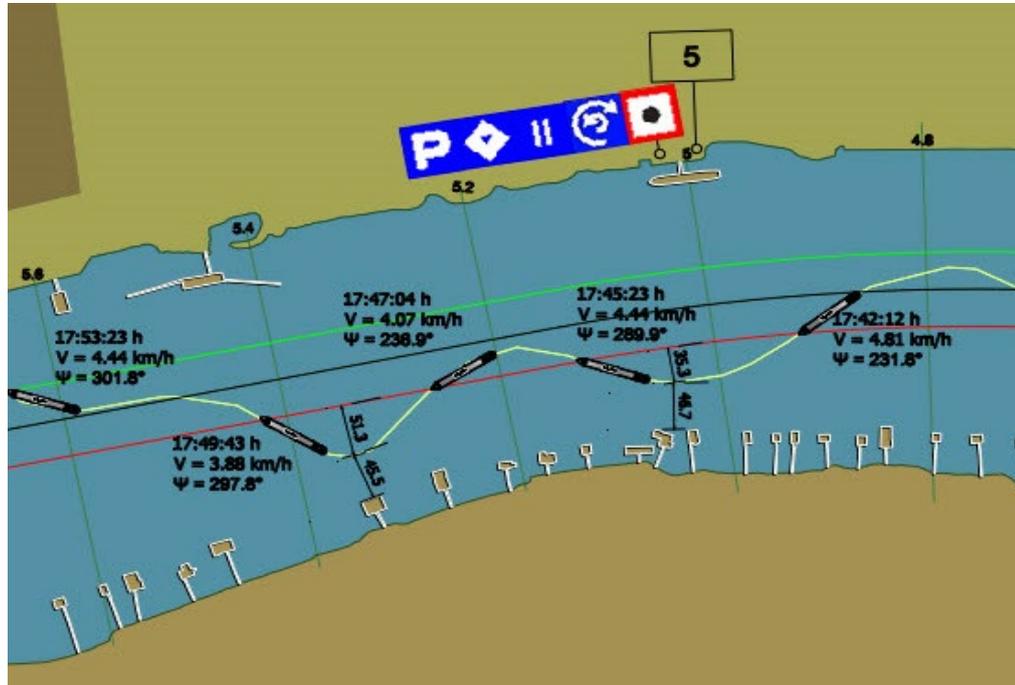
Слика 4.5.

- На слици 4.5. на деоници између 4 km + 800 m и 5 km + 600 m брод „LEGET III“, периодично улази и излази са пловног пута, са екстремним одступањима од осовине пловидбеног коридора (пловног пута).

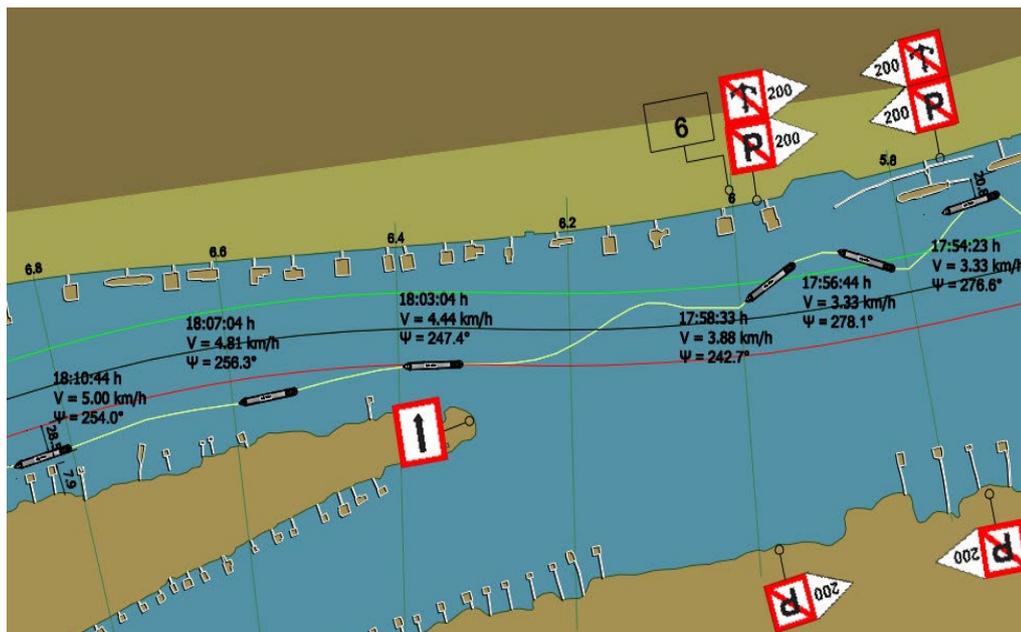
Слика 4.6.

- На слици 4.6. на позицији 5 km + 800 m брод „LEGET III“ при курсу  $\Psi = 301,8^\circ$ , пикомице (под оштрим углом), се приближава левој обали а затим се нагло исправља преко левог бока и заузима курс  $\Psi = 276,6^\circ$ , а затим кардиналним одступањем од осе пловног пута (цикцак кретање), прелази уз аду Међицу, да би затим приближно истим курсом наставио узводну пловидбу.

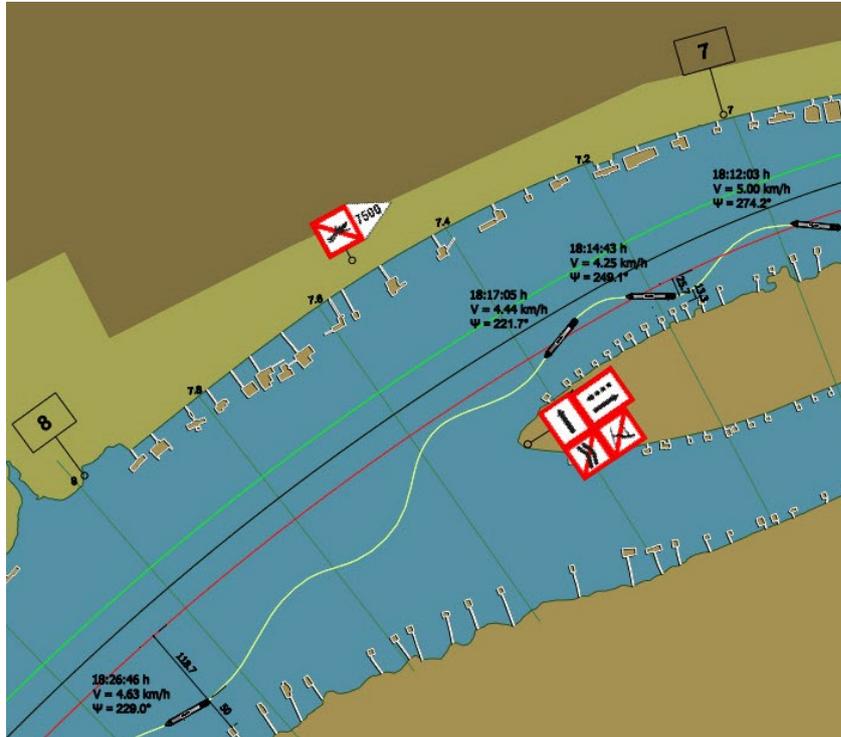
Слика 4.7.

- На слици 4.7. брод „LEGET III“ од 7 km плови узводно уз аду Међицу наизменично мењајући кардинално курс пловидбе у односу на осу пловног пута, а затим од позиције 7 km + 400 m, напушта пловни пут преко десне ивице и у форми цикцак пловидбе приближава се десној обали, где би се на 8 km приближио обали на око 50 m.

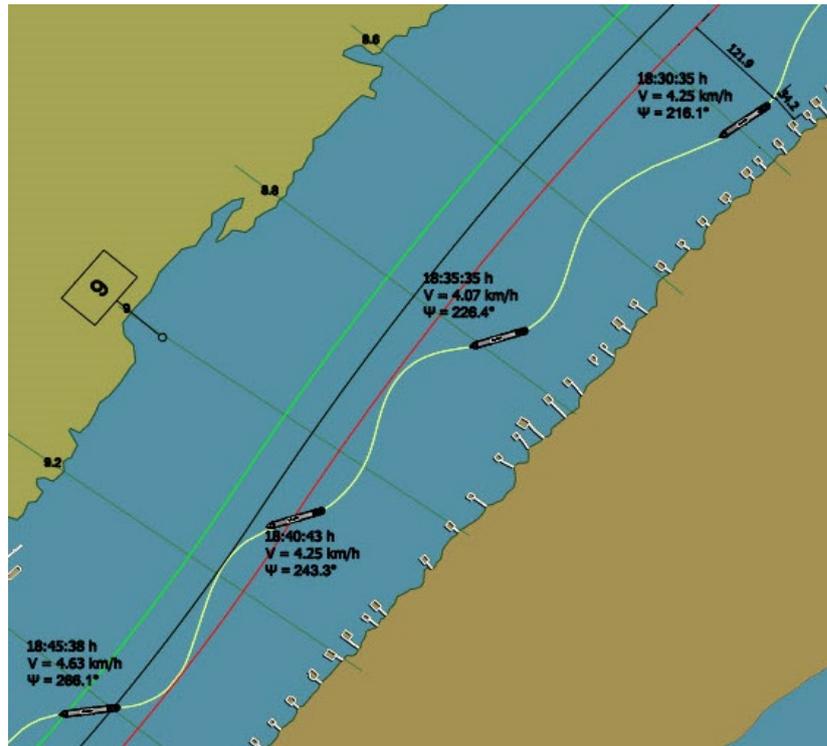
Слика 4.8.

- На слици 4.8. може се видети неправилно вођење брода, ван пловног пута (цикцак пловидба) уз десну обалу, са тенденцијом одвајања ка средини водног пута и на позицији око 9 km, брод улази у пловни пут, тангентира у кратком временском периоду осовину пловидбеног коридора, а затим на 9 km + 400 m преко десног бока излази из истог.

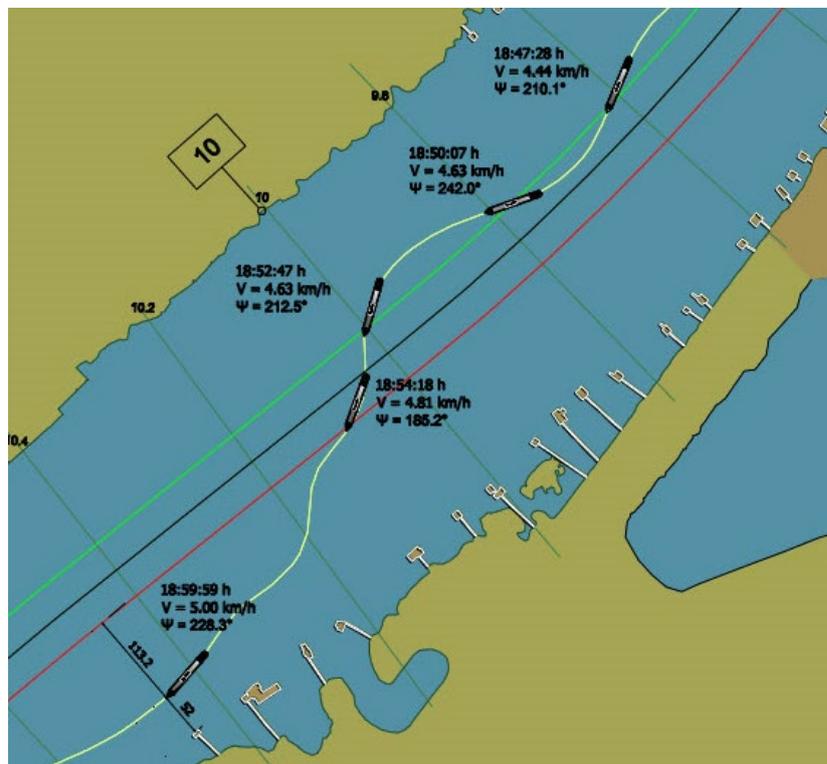
Слика 4.9.

- На слици 4.9. на деоници између 9 km + 400 m и 10 km брод „LEGET III“, периодично улази и излази уз леву ивицу пловног пута, са екстремним одступањима од осовине пловидбеног коридора. На 10 km брод сече пловни пут преко десног бока, под углом  $\Psi = 185,2^\circ$ .

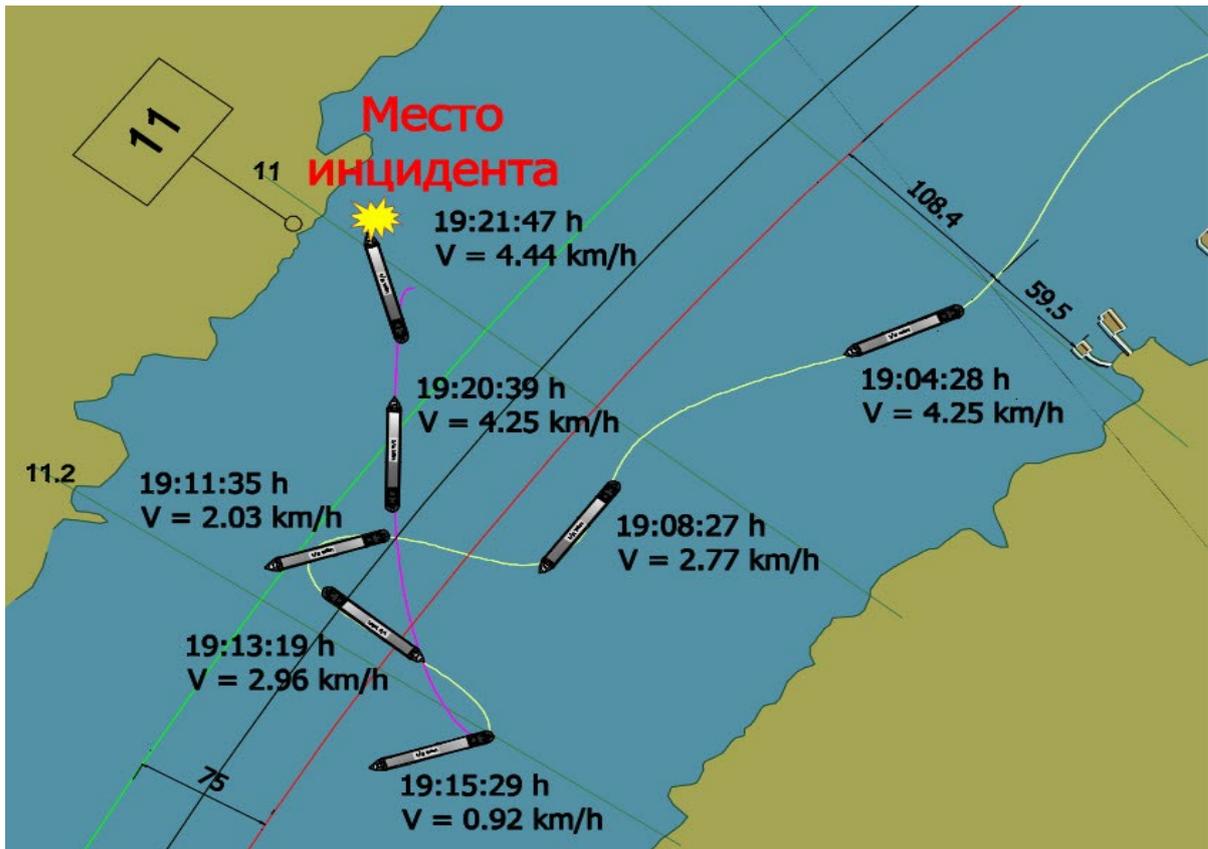
Слика 4.10.

- На 10 km + 800 m брод „LEGET III“, приближава се десној обали на растојању од 59,5 m уз плутајуће постројење.
- На слици 4.10. виде се манипулативне радње маневрисања брода „LEGET III“, а затим низводни окрет преко левог бока, те накнадни маневар окрета преко десног бока на 11 km + 200 m, а затим према пројектованој трајекторији пловидбе брод узима курс ка левој обали, где на 11 km долази до бочног контакта са плутајућим објектом „BG-P-263А“.

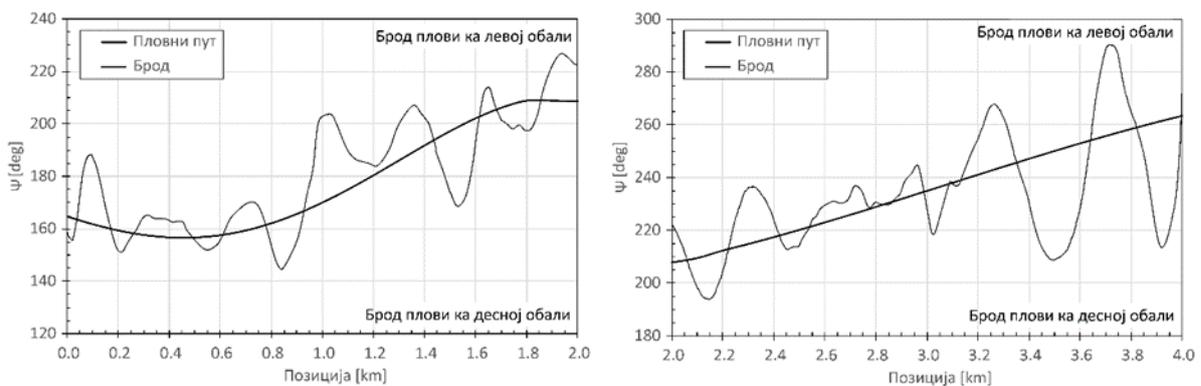
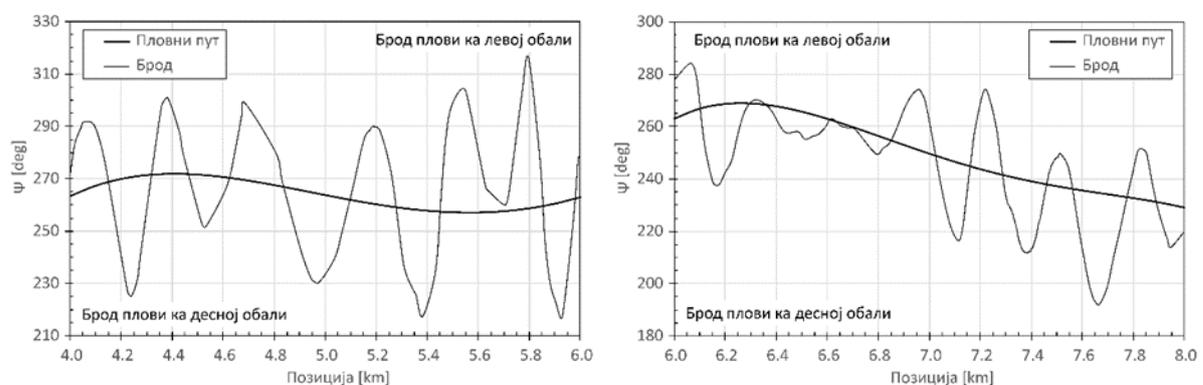
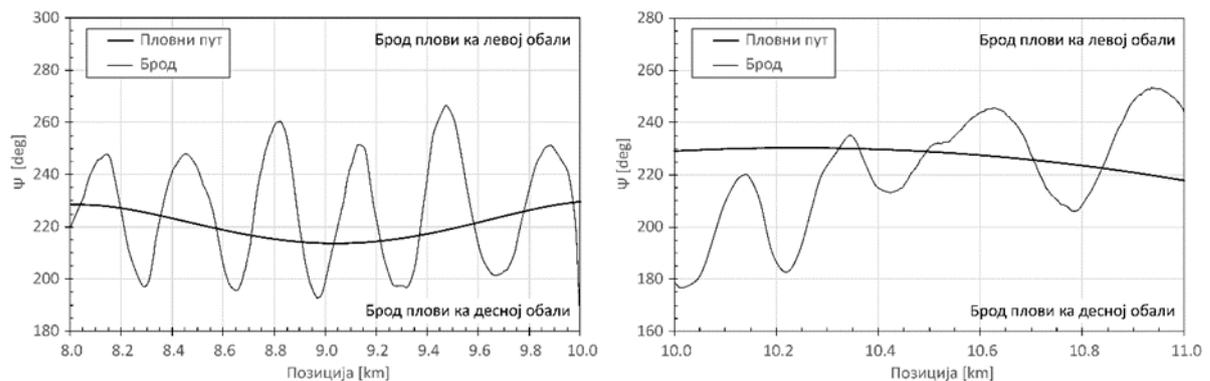
Дебела линија на сликама 5.1.1. – 5.1.3. представља потребан угао курса да би брод пловећи узводно пратио пловни пут реке, а танка линија представља регистровану промену курса брода у току пловидбе. Умерене промене правца пловног пута, описане дебелом линијом, карактеришу благо-природно кривудање реке. Добијени резултати показују да моторни теретни брод „LEGET III“ у ретким тренуцима плови пратећи правац простирања пловног пута, док највећи део времена плови са великим одступањима, некада и за више од 45 степени у односу на потребан курс (правац пловног пута). Овде треба нагласити да преклапање курса брода и правца простирања пловног пута (тачке у којима се криве секу) не значи да брод плови у границама пловног пута. То су ситуације када брод, на тренутак, успостави потребан курс, углавном кривудајући изван граница пловног пута.

Имајући у виду да је заповедник брода био под утицајем алкохола, што је констатовано непосредно након што се пловидбена незгода догодила, из приложених дијаграма може се уочити како је са временом пажња заповедника постепено попуштала, те су и одступања курса брода у односу на правац простирања пловног пута бивала већа.

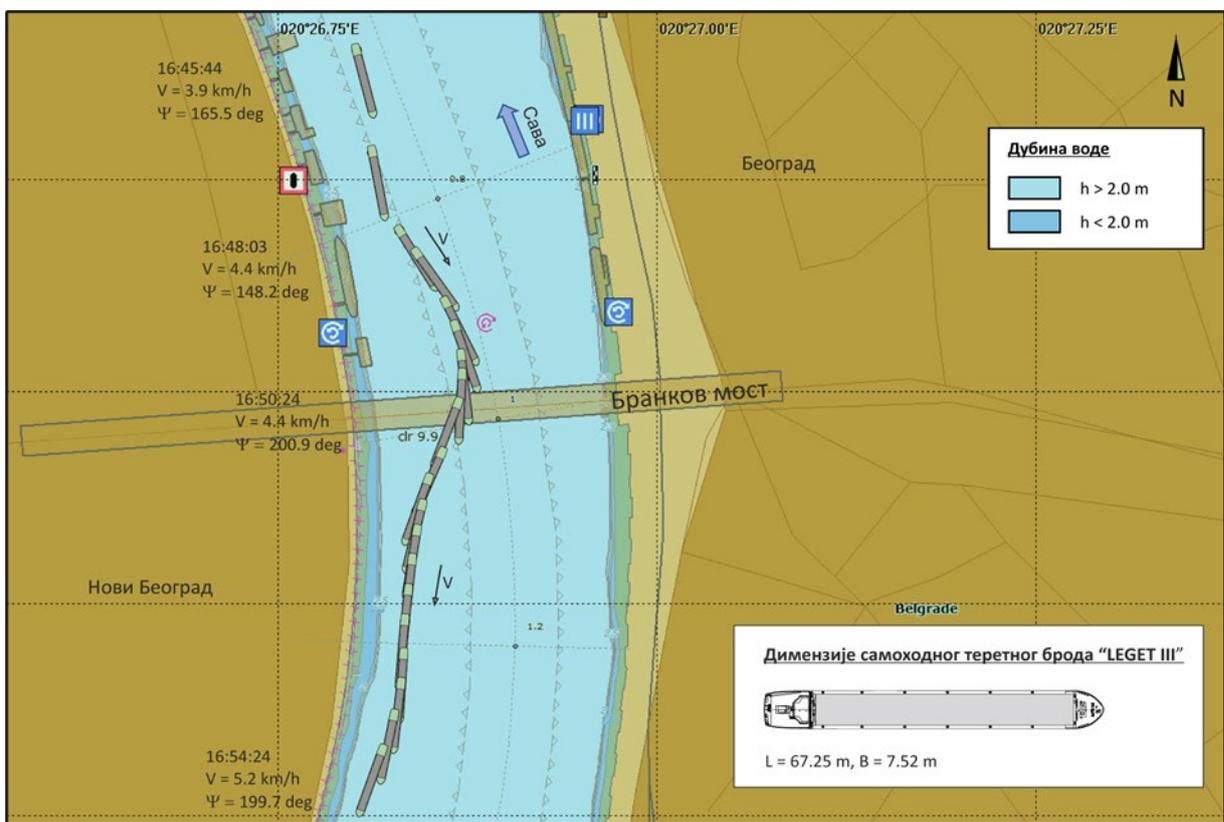
Трајекторија моторног теретног брода „LEGET III“ при узводној пловидби испод Бранковог моста приказана је на слици 5.2.1.1. На основу расположивих података о пловидби брода уочава се да се у 16:45:44 брод налази око 300 метара низводно од моста и да плови у границама пловног пута, уз леву ивицу, брзином од 3,9 km/h. У наредних 300 метара брод пловећи узводно, на кратко напушта пловни пут, а потом се у 16:48:03, при брзини од 4,4 km/h, враћа у границе пловног пута. Непосредно испред моста брод оштрије мења курс и скреће у десно – ка левој обали. Тако, испод моста пролази у 16:50:24 левом ивицом пловног пута и при брзини од 4,4 km/h наставља даљу пловидбу ка левој обали, изван граница пловног пута.

Слика 5.2.1.1. Трајекторија моторног теретног брода „LEGET III“ при узводној пловидби испод Бранковог моста

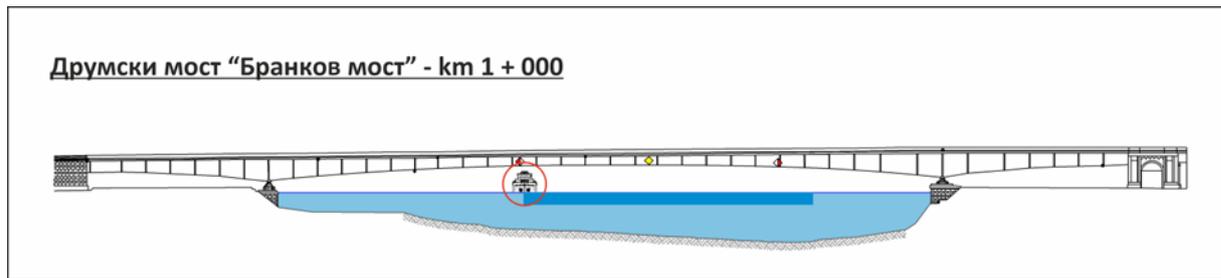
Око 200 m узводно од моста, на око 40 метара од леве обале, брод успоставља курс паралелан са обалом, што се може видети и на слици 5.1.1. (позиција 1 km + 200 m) и тако плови узводно око 100 метара. Потом, у 16:54:24 брод додатно скреће у десно и при брзини од 5,2 km/h прилази левој обали на око 15 метара. Оваква пловидба може се сматрати потенцијално опасном имајући у виду да брод плови далеко изван безбедних граница пловног пута.

Слика 5.2.1.2. Приказ позиције моторног теретног брода „LEGET III“ у односу на профил моста и у односу на пловни пут

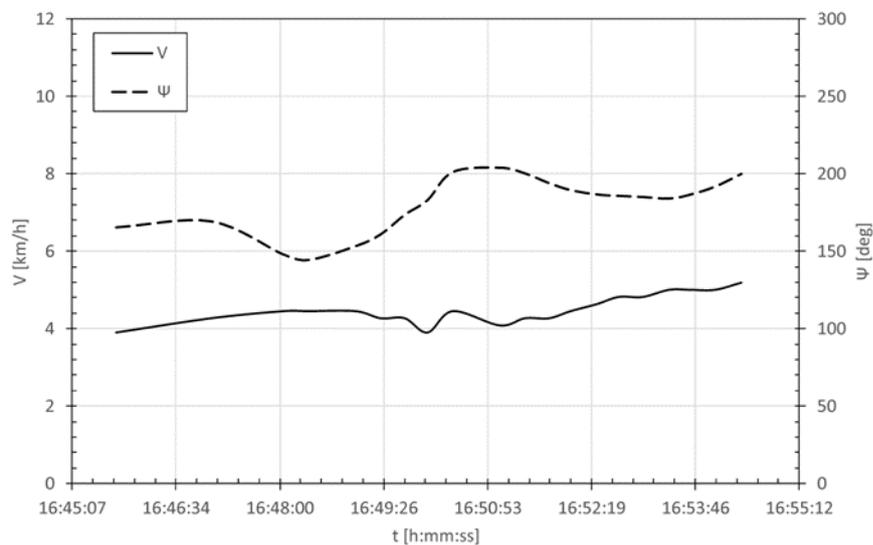
Слика 5.2.1.3. Промена брзине и угла курса брода на разматраној деоници пловног пута

Иако разматрану деоницу пловног пута карактерише блага кривина (видети слику 5.2.1.1.), курс брода се мења за више од 50 степени док брод не прати пловни пут, а брзина уз извесне осцилације постепено расте са 3,9 на 5,2 km/h у односу на дно.

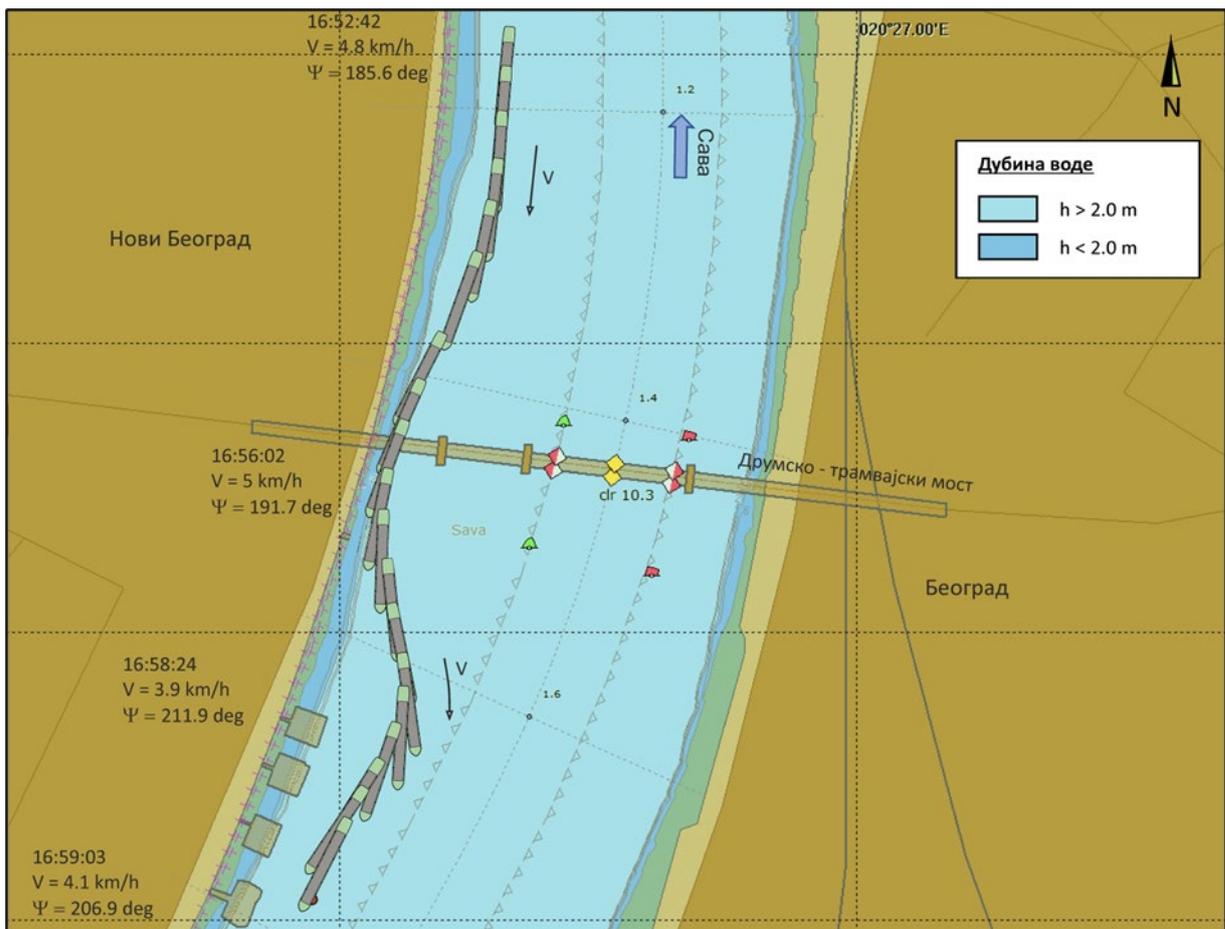
Трајекторија моторног теретног брода „LEGET III“ при узводној пловидби испод друмско-трамвајског моста приказана је на слици 5.2.2.1. Брод испод моста пролази у 16:56:02, при брзини од 5 km/h. При томе је од леве обале удаљен свега око 15 метара. Овде је брод на ивици зоне коју карактерише дубина мања од 2 метра. Оваква пловидба може се сматрати изузетно ризичном. У том смислу може се закључити да је овај тренутак заправо први када је могло доћи до пловидбене незгоде.

Слика 5.2.2.1. Трајекторија моторног теретног брода „LEGET III“ при узводној пловидби испод друмско-трамвајског моста

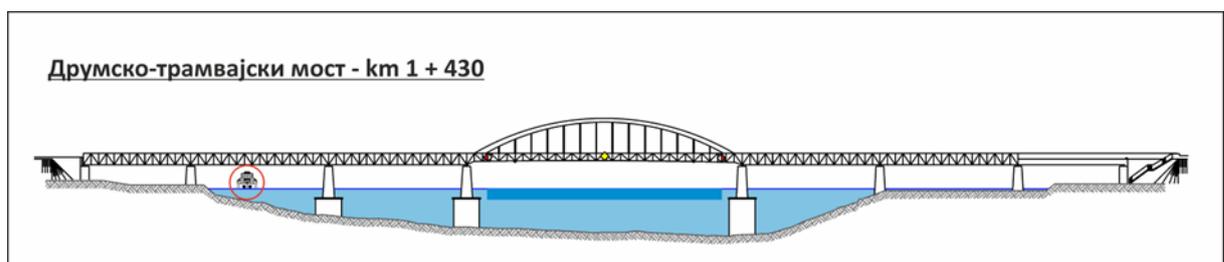
Приказ позиције моторног теретног брода „LEGET III“ у односу на профил моста и у односу на пловни пут (који се налази на средини распона моста), у тренутку проласка испод моста, дат је на слици 5.2.2.2. Овде се јасније уочава колико је заправо брод прошао близу обале и колико је далеко од безбедних граница пловног пута.

Слика 5.2.2.2. Приказ позиције моторног теретног брода „LEGET III“ у односу на профил моста и у односу на пловни пут

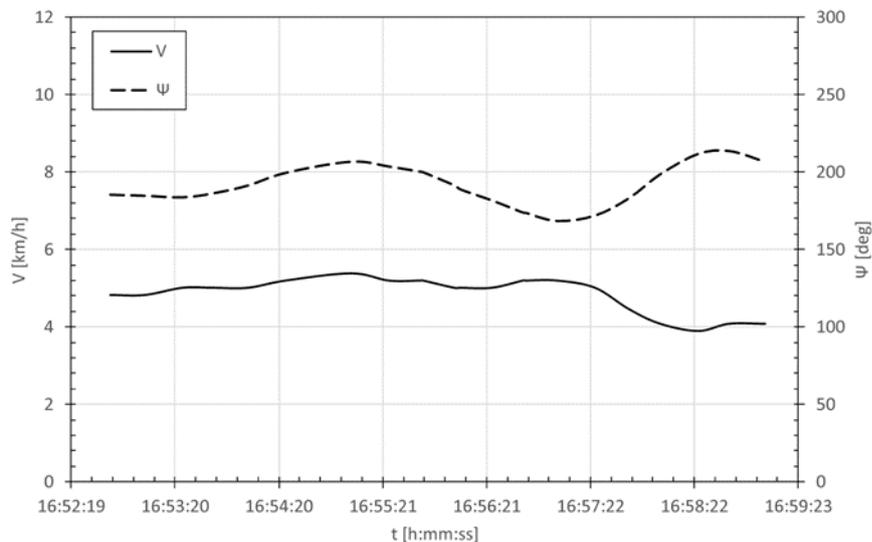
Слика 5.2.2.3. Промена брзине и угла курса брода на разматраној деоници пловног пута

Иако ни на овој деоници пловног пута нема израженијих кривина промена курса брода је у опсегу између 170 и 220 степени. Брзина пловидбе као и на претходно разматраној деоници се креће између 5,2 и 3,9 km/h.

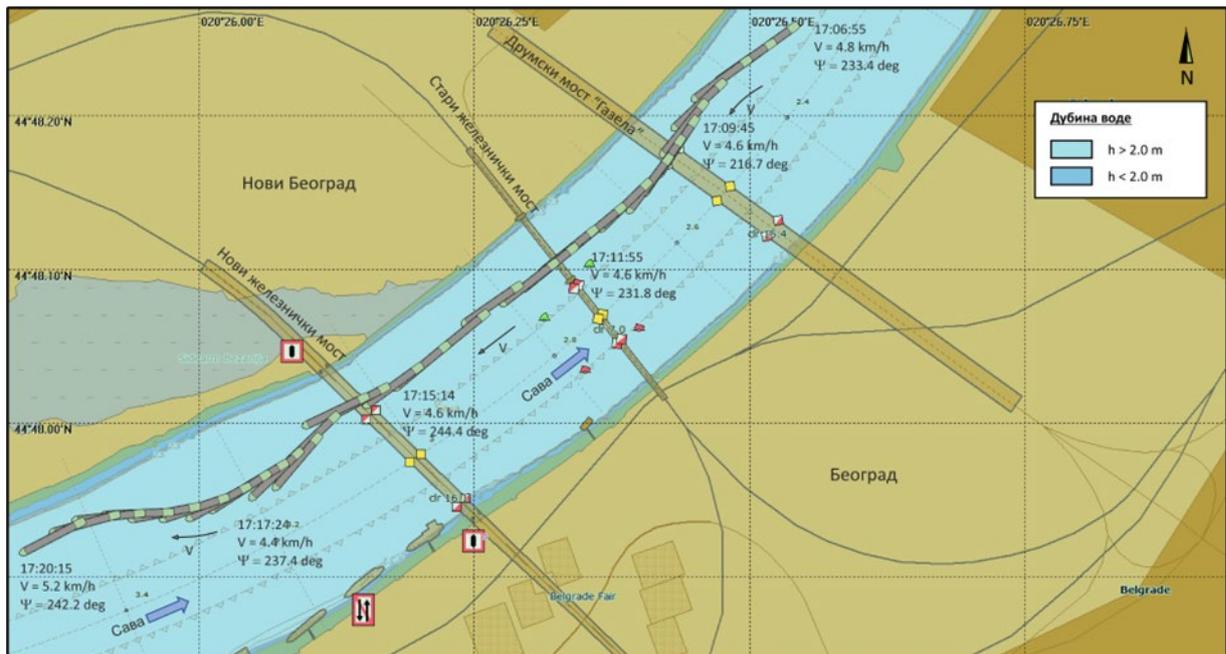
На слици 5.2.3.1. приказана је трајекторија моторног теретног брода „LEGET III“ на деоници пловног пута реке Сава између 2 km + 300 m и 3 km + 400 m. На овој деоници пловећи узводно брод пролази испод три моста. Из приказане трајекторије, која је реконструисана на основу добијених података, јасно се уочава да брод све време плови изван граница пловног пута, ближе левој обали. У периоду између 17:09:45, када брод пролази први мост, до 17:15:14 када пролази последњи мост (око 500 метара пловидбе) уочава се да брод плови мирније, без значајнијих промена брзине и при курсу који не одступа у већој мери од оптималног – који прати пловни пут. Одступања курса брода на овој деоници, у односу на правац тока реке, не прелазе десетак степени, с тим да се брод постепено приближава левој обали, што се може видети и на слици 5.1.1. (десна слика).

Слика 5.2.3.1. Трајекторија моторног теретног брода „LEGET III“ при узводној пловидби испод друмског моста „Газела“ и железничких мостова

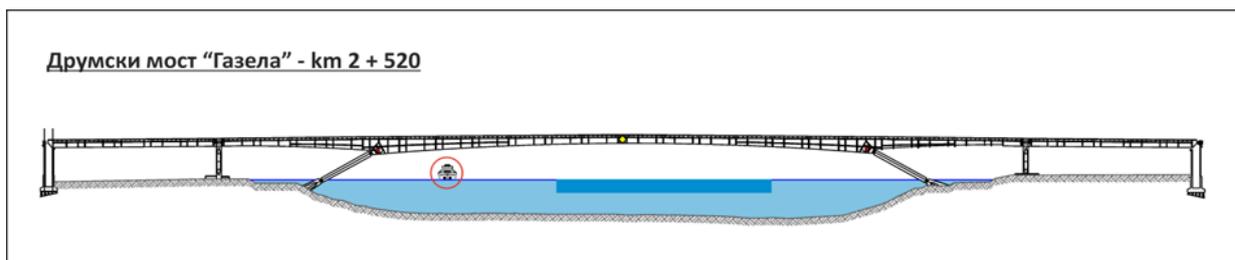
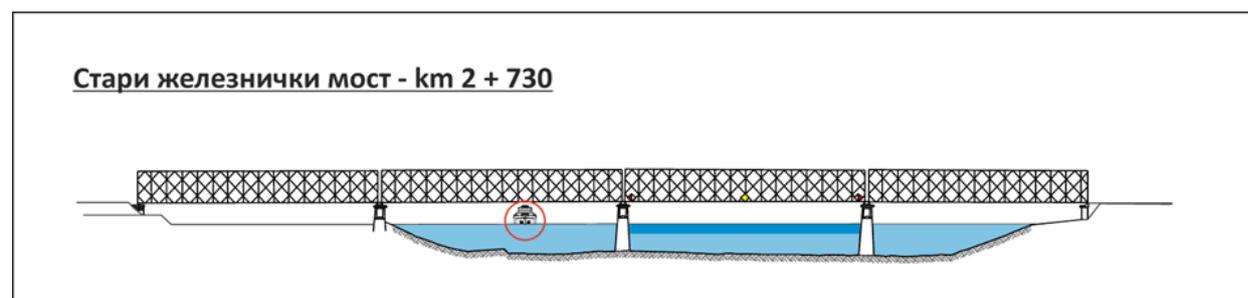
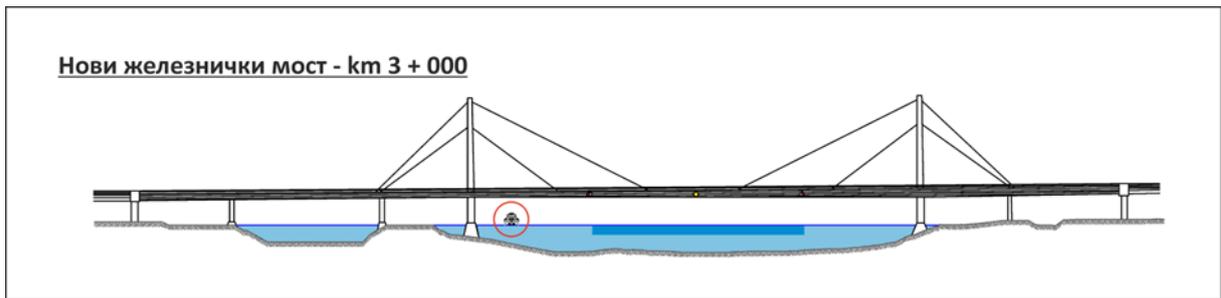
На сликама 5.2.3.2. до 5.2.3.4. приказане су позиције моторног теретног брода „LEGET III“ приликом проласка испод поменутих мостова. Овде се јасно уочавају одступања позиције брода од граница пловног пута, као позиције у односу на носеће стубове мостова (препоручени пловидбени отвор).

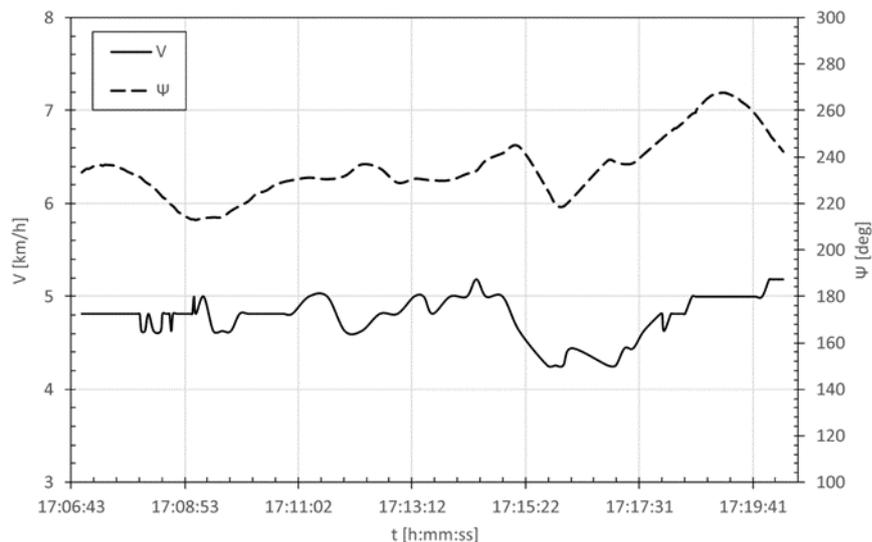
Промене брзине брода у односу на дно ( $V$ ) и угла курса ( $\Psi$ ) на разматраној деоници приказане су на слици 5.2.3.5. Иако је забележена брзина којом брод плови испод мостова 4,6 km/h (видети слику 5.2.3.1.), може се уочити да између мостова брзина брода осцилује између 4,6 и 5,2 km/h. Као и у случају промене угла курса нешто веће промене у брзини уочавају се након проласка испод новог железничког моста.

Слика 5.2.3.5. Промена брзине и угла курса брода на разматраној деоници пловног пута

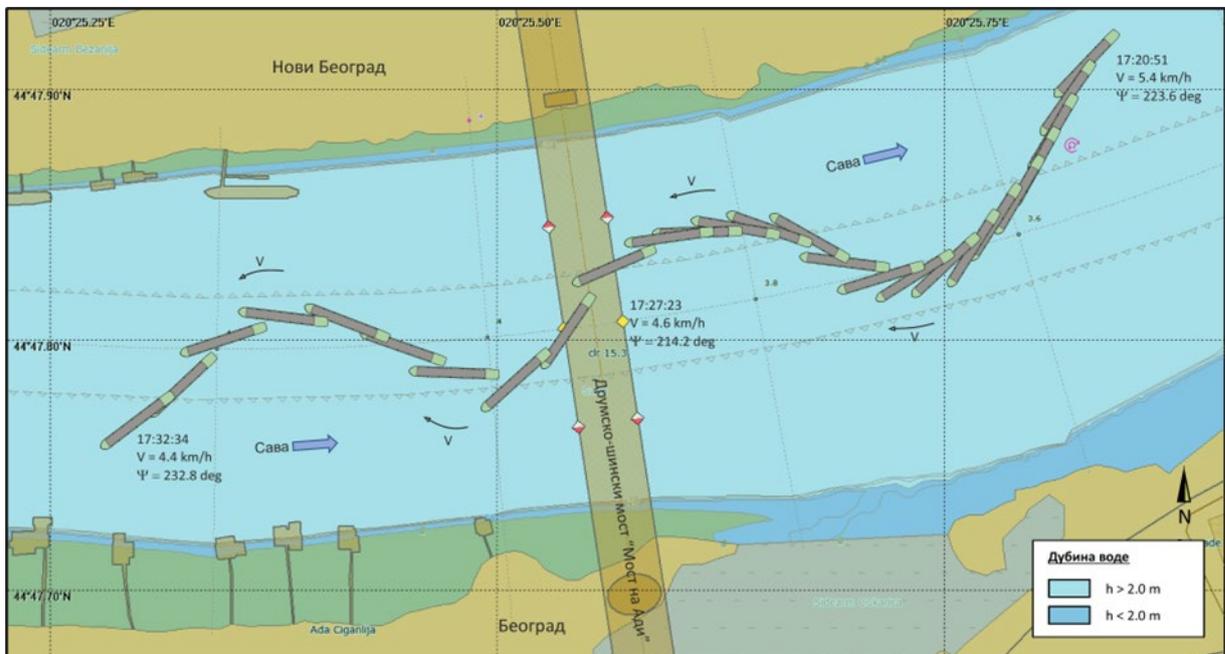
Након проласка испод новог железничког моста моторни теретни брод „LEGET III“ наставља узводну пловидбу, што је приказано на слици 5.2.4.1. Након што је пришао обали на тридесетак метара заповедник у 17:20:51, при брзини од 5,4 km/h, оштро скреће у лево ка десној обали. На позицији 3 km + 580 m моторни теретни брод „LEGET III“ се враћа у границе пловног пута. Међутим, иако на овој деоници брод у највећој мери плови у границама пловног пута (у односу на раније разматране деонице) наредних 700 метара узводне пловидбе карактерише изразита нестабилност у пловидби праћена наизменичним промена брзине и курса. Пловећи тако, уз наизменично скретање у лево и у десно, у 17:27:23, при брзини од 4,6 km/h брод пролази испод друмско-шинског моста „Мост на Ади“ по левој ивици пловног пута. Оваква пловидба би се могла окарактерисати као изузетно небезбедна.

Слика 5.2.4.1. Трајекторија моторног теретног брода „LEGET III“ при узводној пловидби испод друмског моста „Мост на Ади“

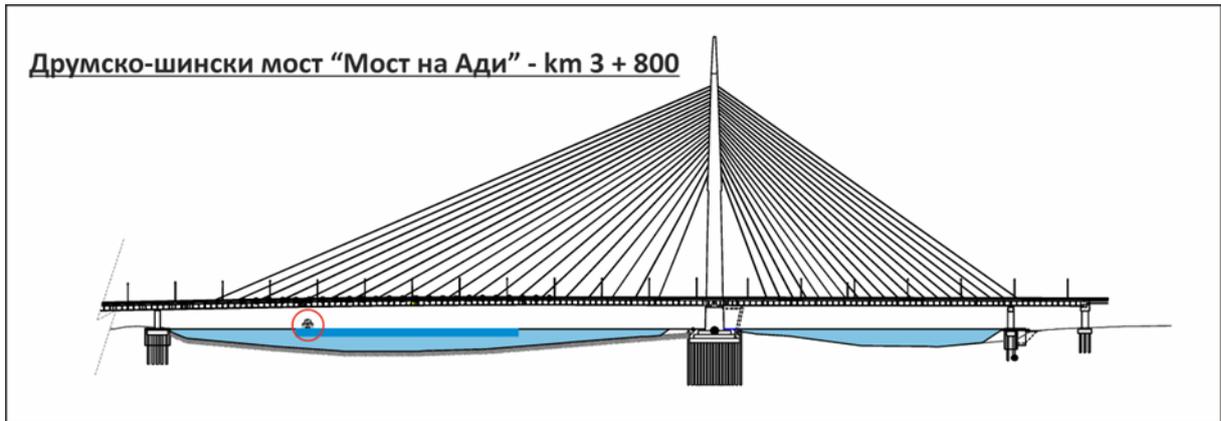
Слика 5.2.4.2. Приказ позиције моторног теретног брода „LEGET III“ у односу на профил моста и у односу на границе пловног пута

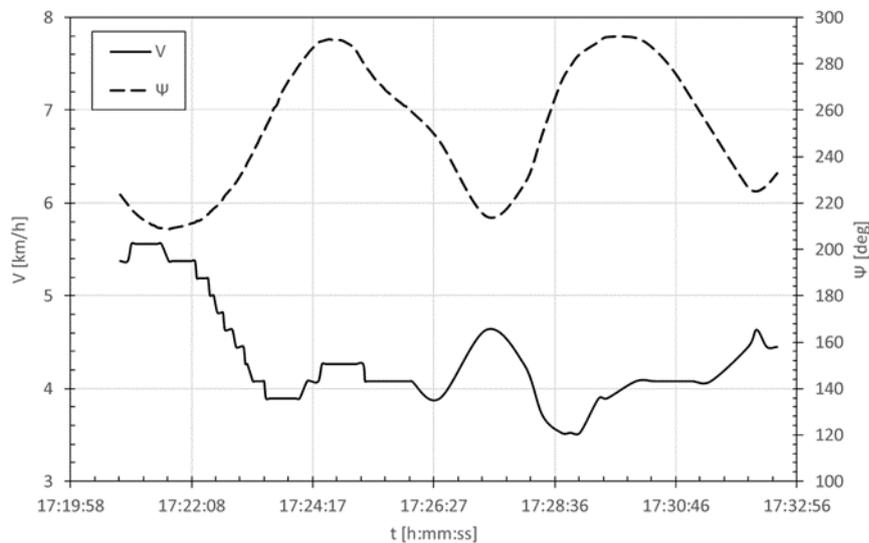
На слици 5.2.4.3. приказане су промене брзине у односу на дно ( $V$ ) и курса брода ( $\Psi$ ) при пловидби на овој деоници. Промена курса брода се креће у опсегу између 205 и 290 степени. Имајући у виду дужину разматране деонице као и правац простирања пловног пута који карактерише веома благо скретање, оваква пловидба указује на значајан степен губитка контроле над бродом, што је могло да има далеко теже последице. Оваква пловидба, уз промене брзине у границама између 3,5 и 5,5 km/h, указује и на значајан степен губитка пажње заповедника, односно на неспособност заповедника да безбедно управља бродом.

Слика 5.2.4.3. Промена брзине и угла курса брода на разматраној деоници пловног пута
