Број: 342-00-4/2023-03-1-10

## КОНАЧАН ИЗВЕШТАЈ О ИСТРАЗИ ПЛОВИДБЕНЕ НЕЗГОДЕ У УНУТРАШЊОЈ ПЛОВИДБИ

Име пловила:	„LEGET III“
Врста пловила:	Моторни теретни брод
ENI број:	36000100
Година градње:	1978, реконструкција 1982.
Власник/бродар:	ЛЕГЕТ АГРЕГАТИ ДОО
Место пловидбене незгоде:	река Сава на око 10 km + 950 m
Датум пловидбене незгоде:	14.1.2023. године
Време пловидбене незгоде:	око 20:00

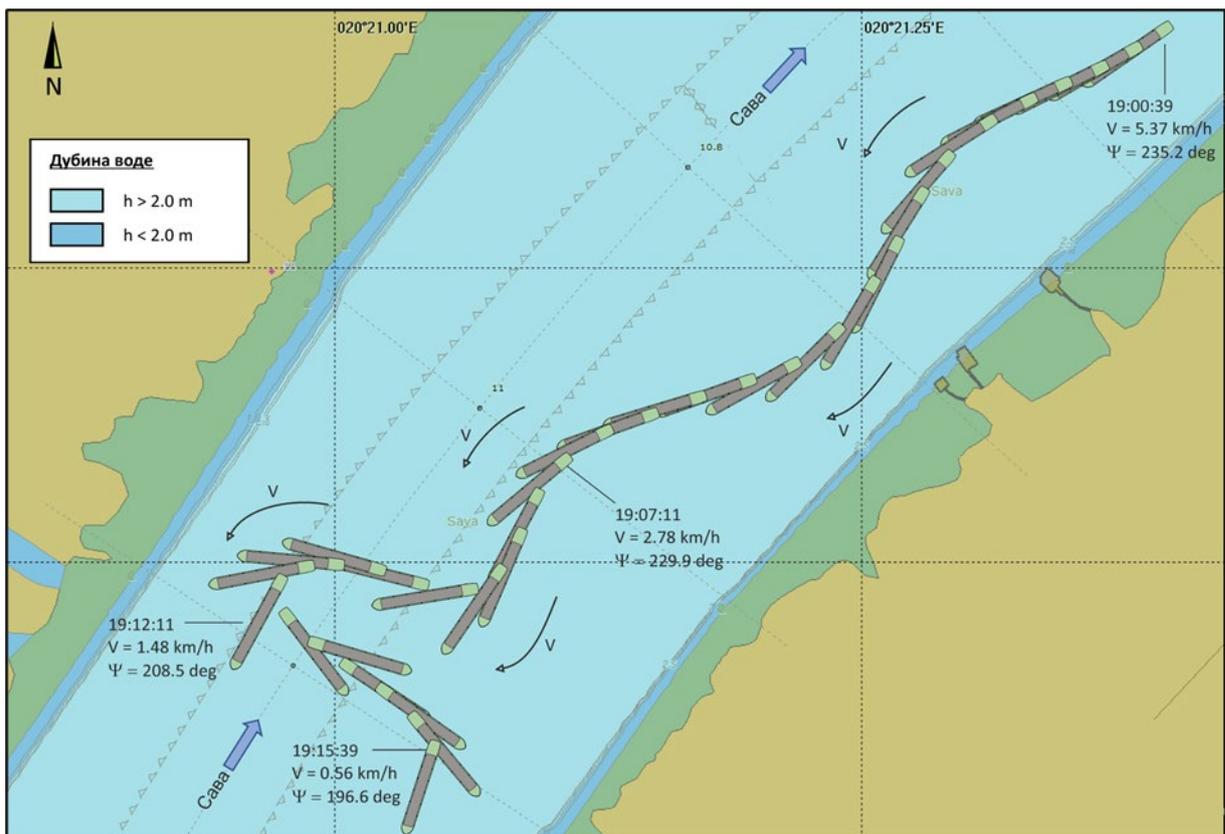
Посебна пажња у овом извештају посвећена је и анализи пловидбе непосредно пре локације на којој се догодила пловидбена незгода. Наиме, у 19:00:39, при брзини од 5,37 km/h, моторни теретни брод „LEGET III“ пливи узводно изван граница пловног пута ближе десној обали и налази се на позицији 10 km + 500 m. Уз честе промене правца, наизменично скрећући десно и лево (видети слику 5.3.1.), брод стиже у 19:07:11 до позиције 11 km када се уочава значајнији пад брзине на 2,78 km/h. Кретање брода у наредних 8 минута карактерише прво оштро скретање у десно (ка левој обали) – када брод пресеца пловни пут целом ширином, а потом у лево (ка десној обали) – када поново пресеца пловни пут, уз постепено смањивање брзине. У 19:15:39 брзина опада на свега 0,56 km/h. Све ово се дешава око 800 m до 1 km низводно од позиције депоније за истоवार.

Слика 5.3.1. Трајекторија моторног теретног брода „LEGET III“ на деоници између 10 km + 500 m и 11 km + 200 m

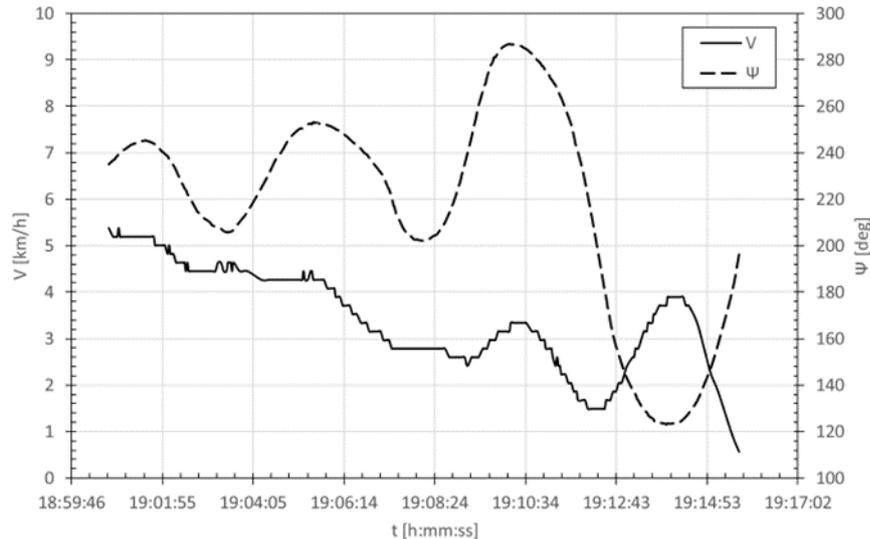
заповедник брода значајно мења начин дотадашње пловидбе, што упућује на сумњу да заповедник брода није свестан позиције на којој се налази.

Слика 5.3.2. Промена брзине и угла курса брода на разматраној деоници пловног пута

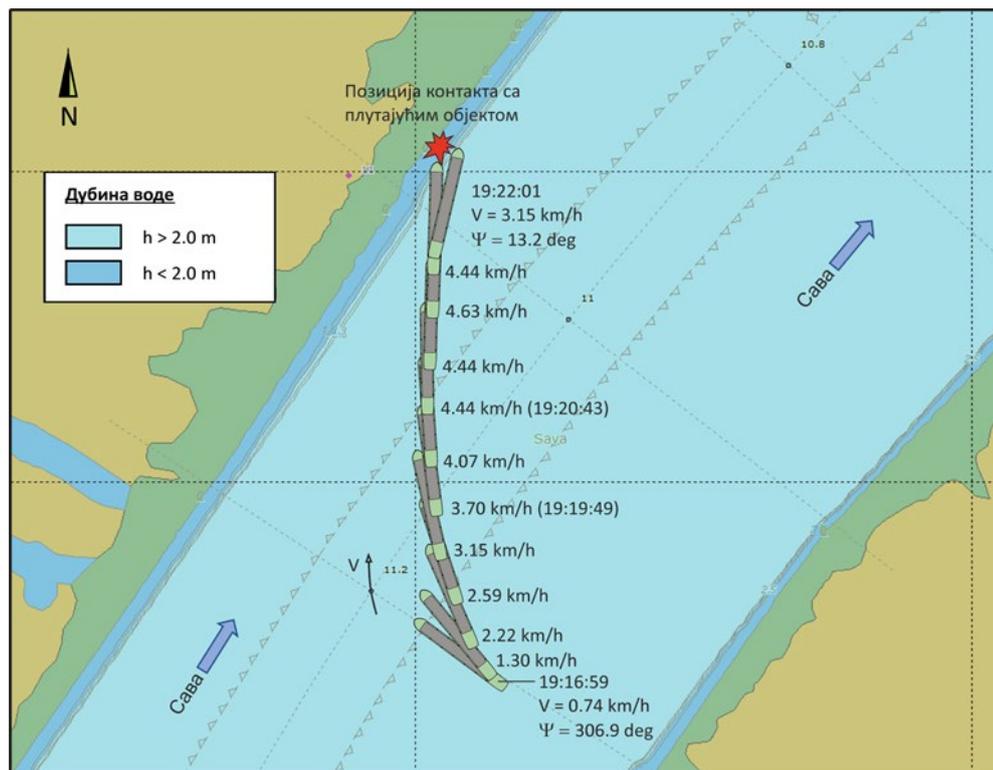
На овој деоници (слика 5.4.1.) уочава се да заповедник није благовремено реаговао и да није прилагодио ни брзину пловидбе ни курс брода околностима на пловном путу, те је тиме непосредно допринео пловидбеној незгоди која је предмет овог извештаја.

Слика 5.4.1. Трајекторија моторног теретног брода „LEGET III“ у зони пловидбене незгоде

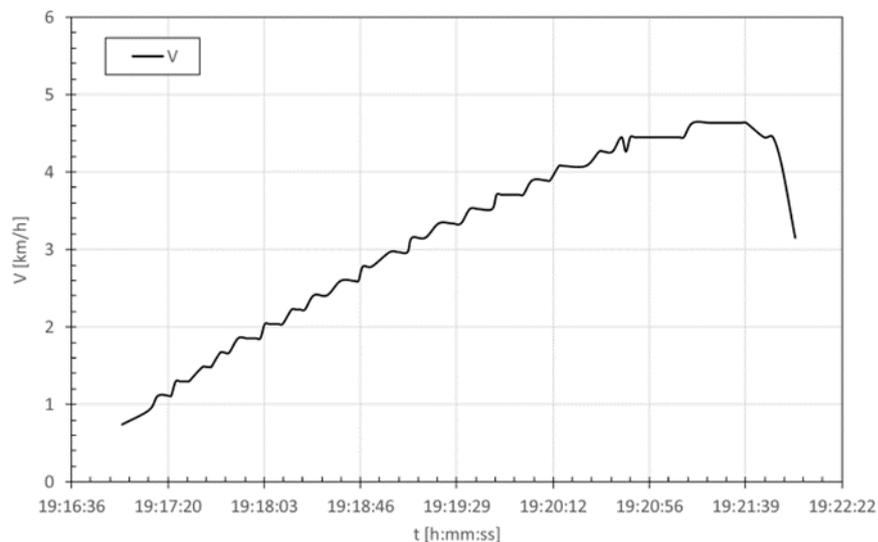
Промена брзине брода на деоници у непосредној близини и у непосредној зони пловидбене незгоде дата је на слици 5.4.2. Овде се јасно уочава континуиран пораст брзине до тренутка када је дошло до удара у плутајући објекат, када брзина почиње нагло да опада.

Слика 5.4.2. Промена брзине на деоници у зони пловидбене незгоде

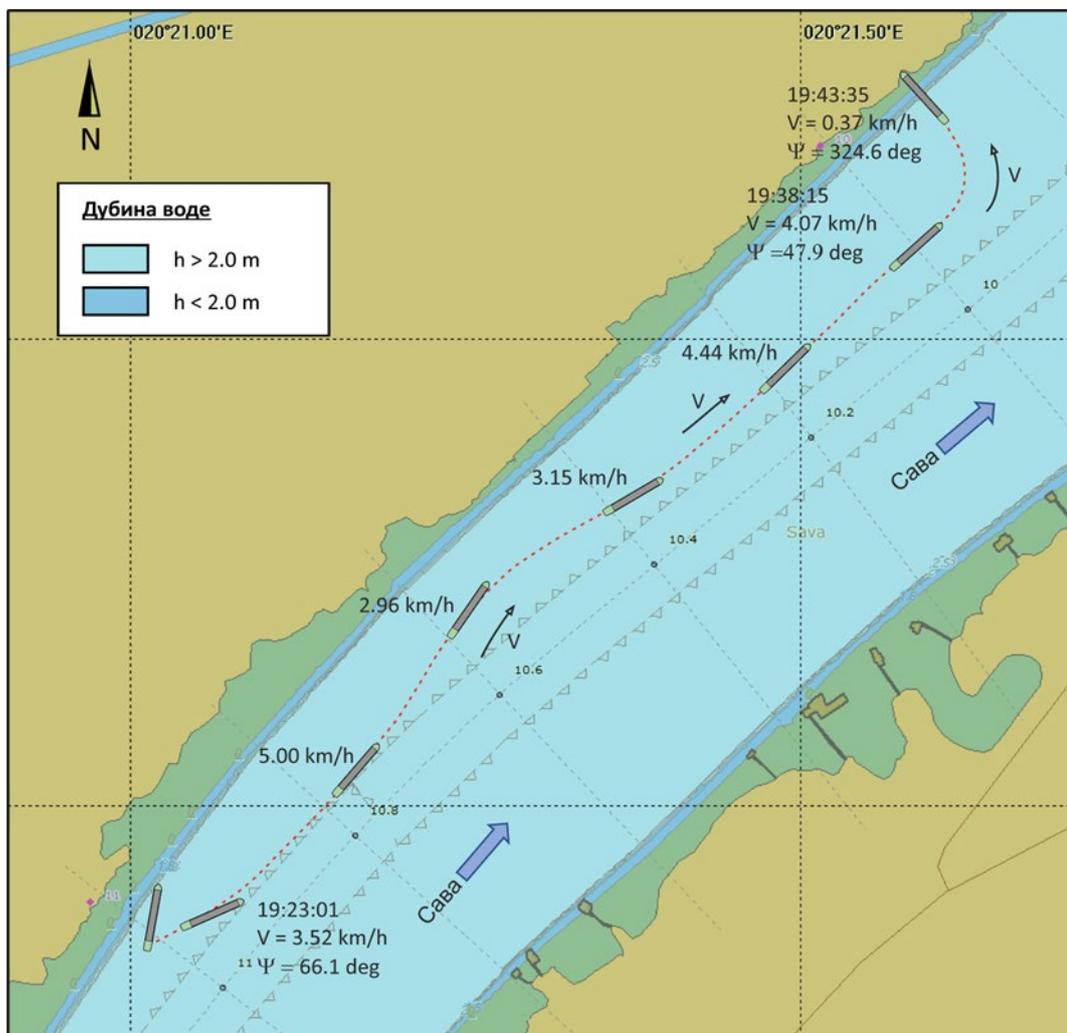
Како се са слике 5.5.1. уочава, након пловидбене незгоде – након што је прамац брода „склизнуо“ низ плутајући објекат долази до удаљавања брода од леве обале и до извесног пораста брзине. У 19:23:01 брод плови низводно брзином 3,52 km/h и постепено се приближава левој ивици пловног пута.

Слика 5.5.1. Трајекторија моторног теретног брода „LEGET III“ након пловидбене незгоде

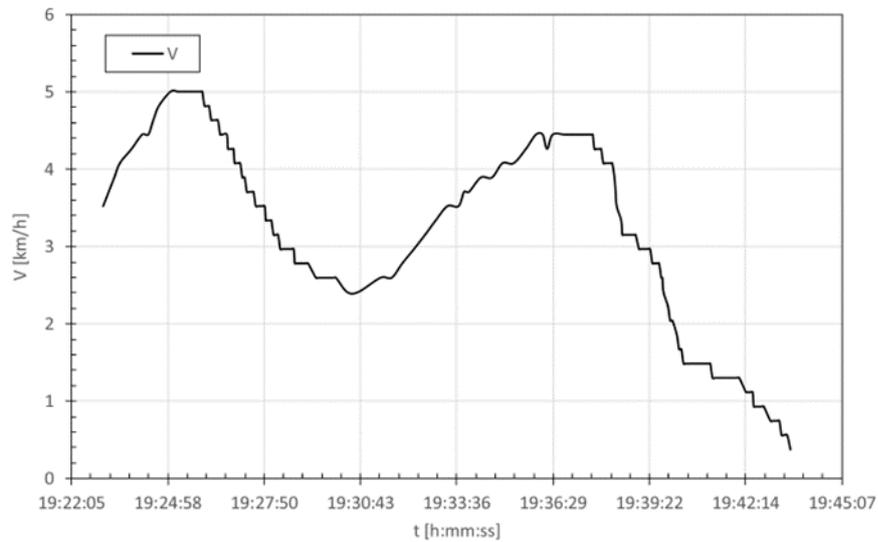
На позицији 10 km + 780 m моторни теретни брод „LEGET III“ већ плови низводно брзином од 5 km/h на самој левој ивици пловног пута, удаљавајући се од места на коме се догодила пловидбена незгода. Брод потом поново, на позицији 10 km + 700 m, скреће ка левој обали, с тим да око 19:30 долази до пада брзине на испод 2,5 km/h. Детаљан приказ промене брзине брода након пловидбене незгоде приказан је на слици 5.5.2.

Слика 5.5.2. Промена брзине брода након пловидбене незгоде
