РЕПУБЛИКА СРБИЈА
ЦЕНТАР ЗА ИСТРАЖИВАЊЕ НЕСРЕЋА У САОБРАЋАЈУ
СЕКТОР ЗА ИСТРАЖИВАЊЕ НЕСРЕЋА
У ВОДНОМ САОБРАЋАЈУ
Немањина 11, 11000 Београд

ГОДИШЊИ ИЗВЕШТАЈ ЗА 2020. ГОДИНУ

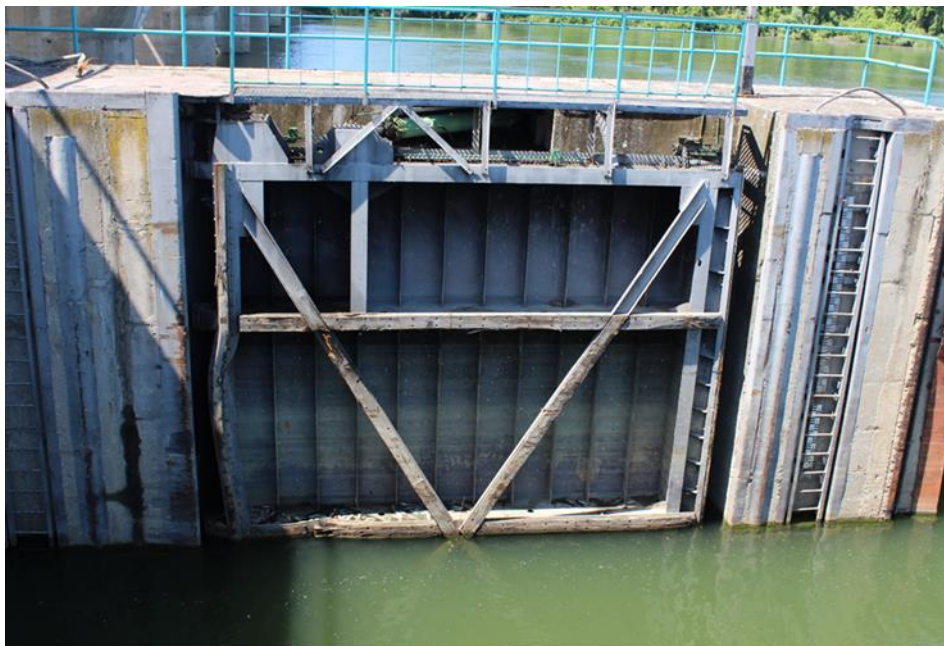
Дана 21.05.2020. године око 06:00 на 63 km реке Тиса, догодила се пловидбена незгода, оштећење оквирне конструкције десног крила узводне капије коморе за превођење пловила, приликом удара брода м/п „GROCKA“ са једном учељеном празном потисницом регистарске ознаке „1748“, у току техничке операције маневра уласка у комору преводнице Нови Бечеј за низводно превођење пловила. Материјалне штете на бродском саставу м/п „GROCKA“ нема. Обим и врста штете на оквирној конструкцији десног крила узводне капије на улазу у комору преводнице биће накнадно утврђена. Усмрћених и повређених чланова посаде није било. Нема изливања опасних материја у водоток.

Слика 3.1.2. Оштећење десног крила узводне капије преводнице

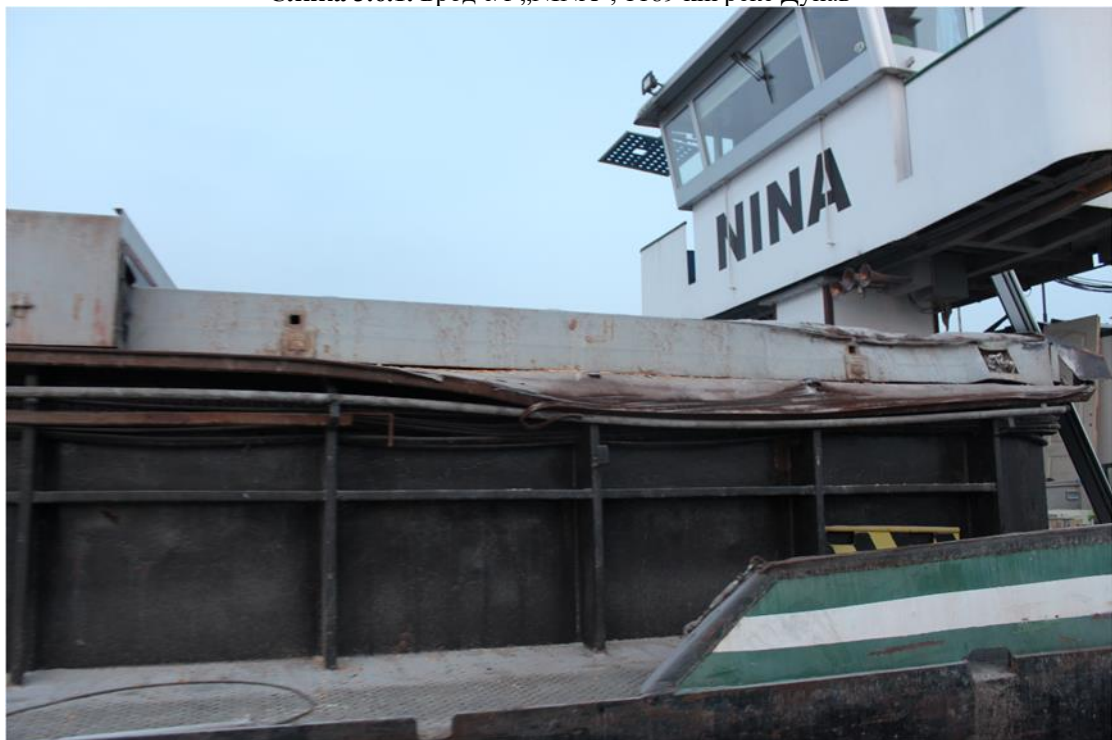
Слика 3.6.2. На завршном рубу празнице товарног простора брода с/т „NINA“, пластична деформација

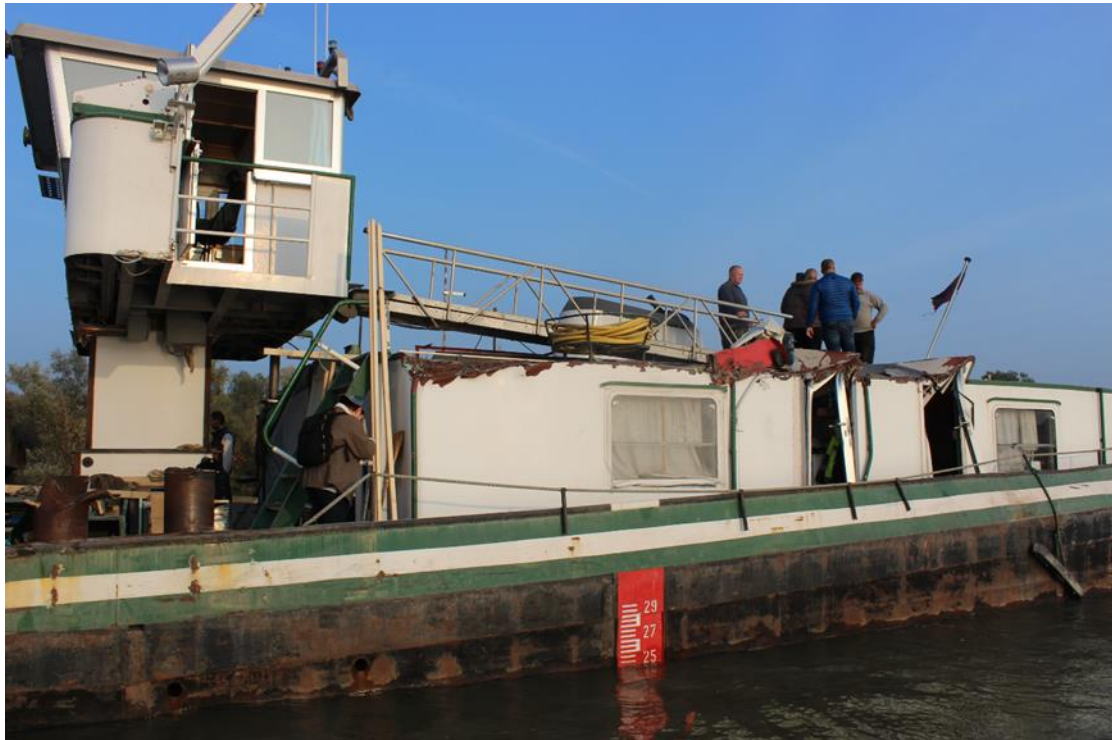
Слика 3.6.3. На броду с/т „NINA“ оштећена надградња стамбеног простора, оштећени улази у стамбене просторије у виду пластичних деформација улазних врата и околне конструкције истих, пластична деформација двоструке стубасте битве, позиција задња, крена средња

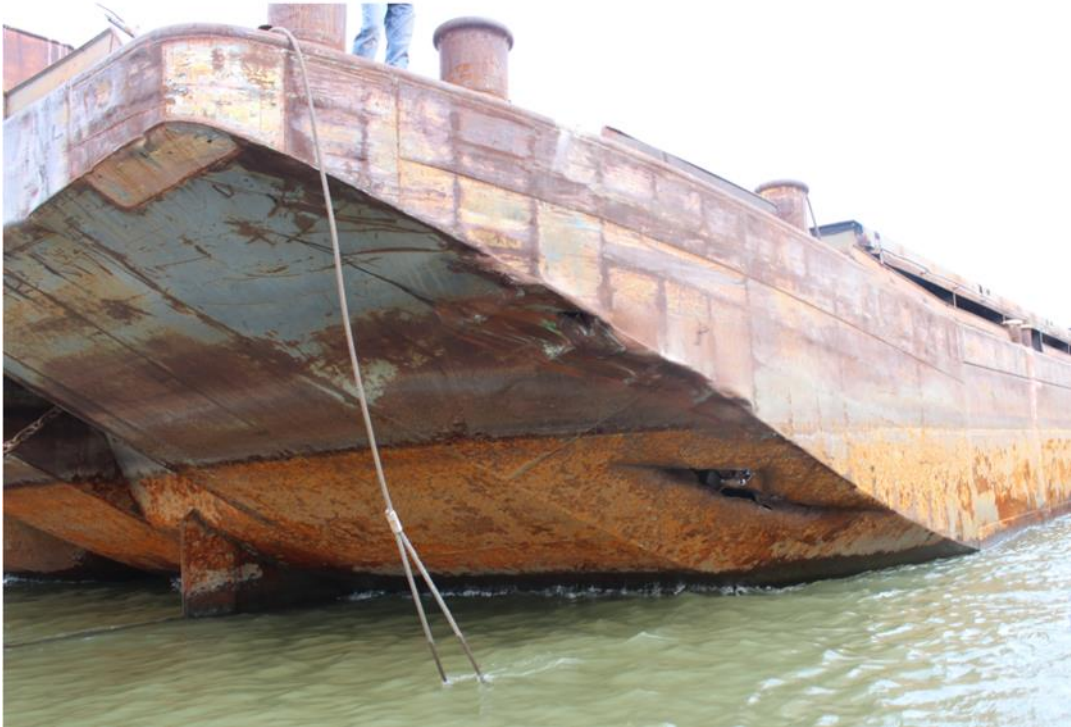
Слика 3.6.5. На потисници регистарске ознаке „UDP-1616“ пробој оплате трупа, дијагонални пробој оплате и улубљење у виду пластичне деформације

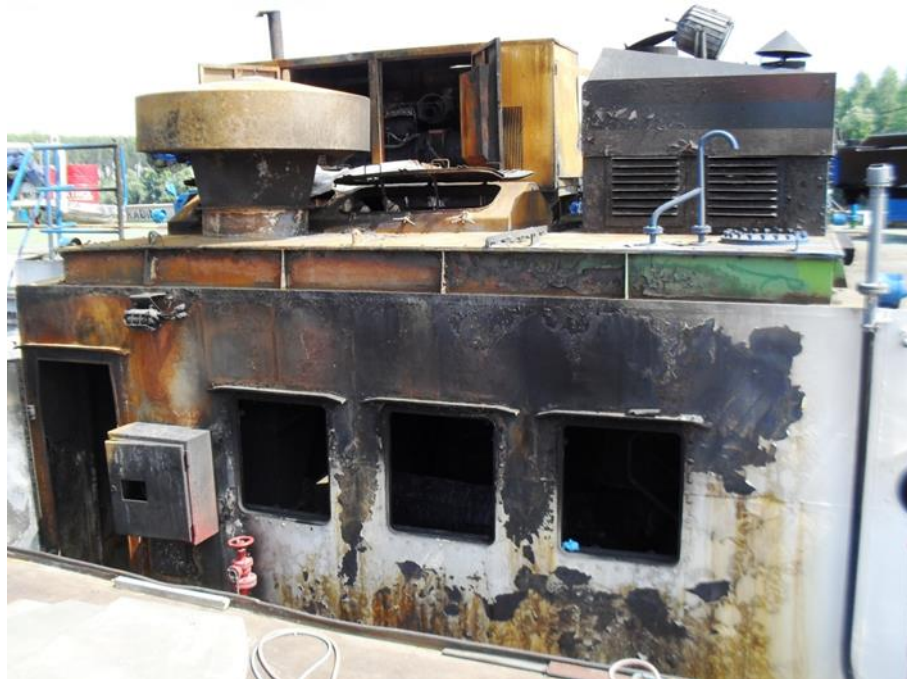
- На прамчаном и крменом делу брода нема трагова горења.
- Трагови горења изражени у средишњем делу брода, у машинском простору.

До пожара је дошло у средишњем делу са траговима горења у машинском комплексу и главном дизел електричном агрегату на палуби надградње брода. На прамчаном и крменом делу брода нема трагова горења (слика 4.1.1.3.).

Слика 4.1.1.3. Трагови горења изражени у средишњем делу брода п/л „PETROVARADIN“

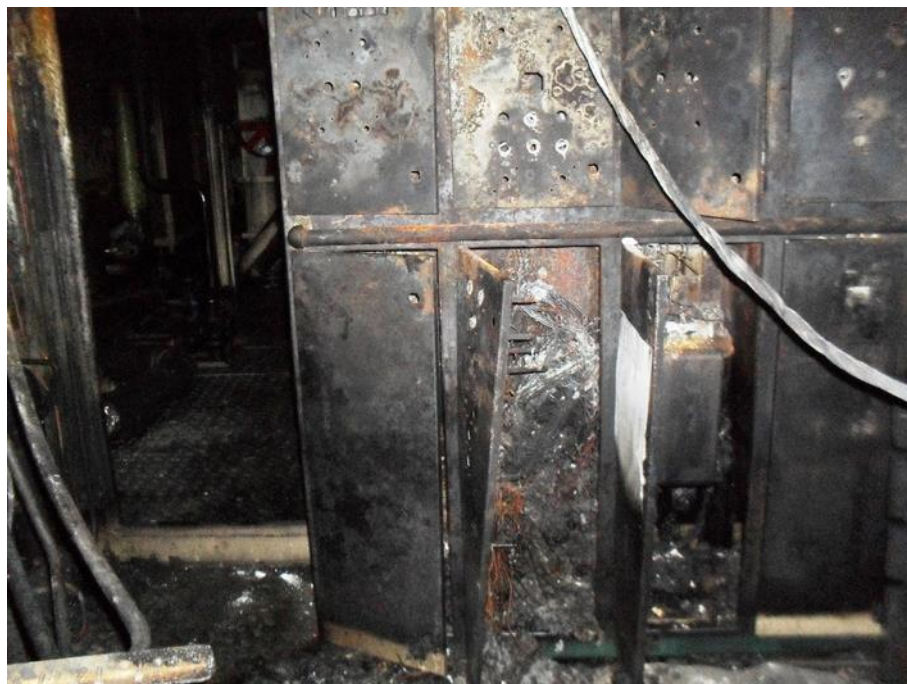
На основу трагова горења и продуката сагоревања указује да се центар пожара налази у машинском простору односно у главној разводној табли (ГРТ) у којој је прикључен напојни кабл са главног ДЕА (слика 4.1.1.4.).

Слика 4.1.1.4. Трагови горења на ГРТ великог интезитета

С обзиром у каквом стању је ГРТ након пожара (целокупна табла захваћена пожаром је потпуно уништена), потстиче на закључак да је баш ту дошло до зачетка пожара (извор паљења). Наиме, сумња на узрок пожара пада на лош спој на месту спајања напојног кабла генератора, привремено постављеног на горњој палуби надградње, на ГРТ (слика 4.1.1.5.).

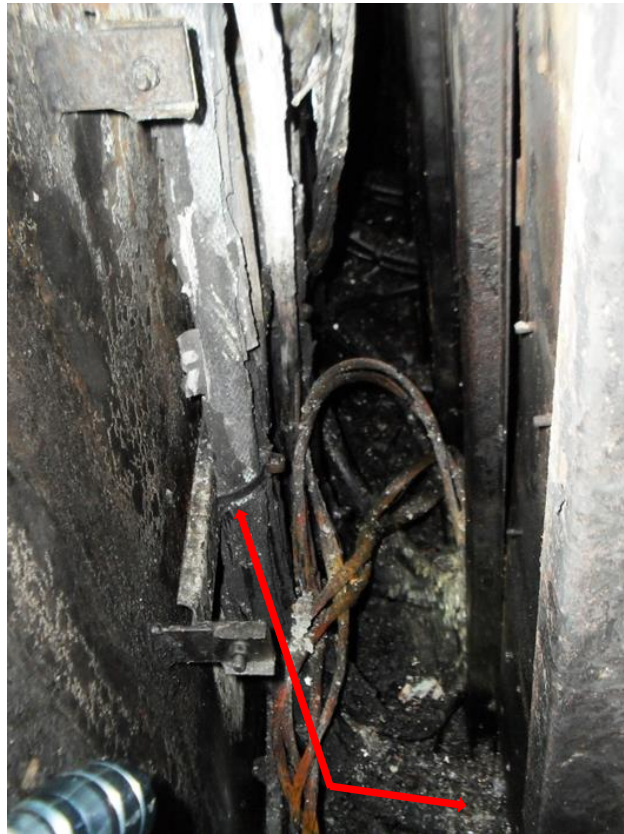
Слика 4.1.1.5. Напојни кабл којим се са главног ДЕА напаја ГРТ у машинском простору. Стрелицом обележен проводник и место улаза у ГРТ

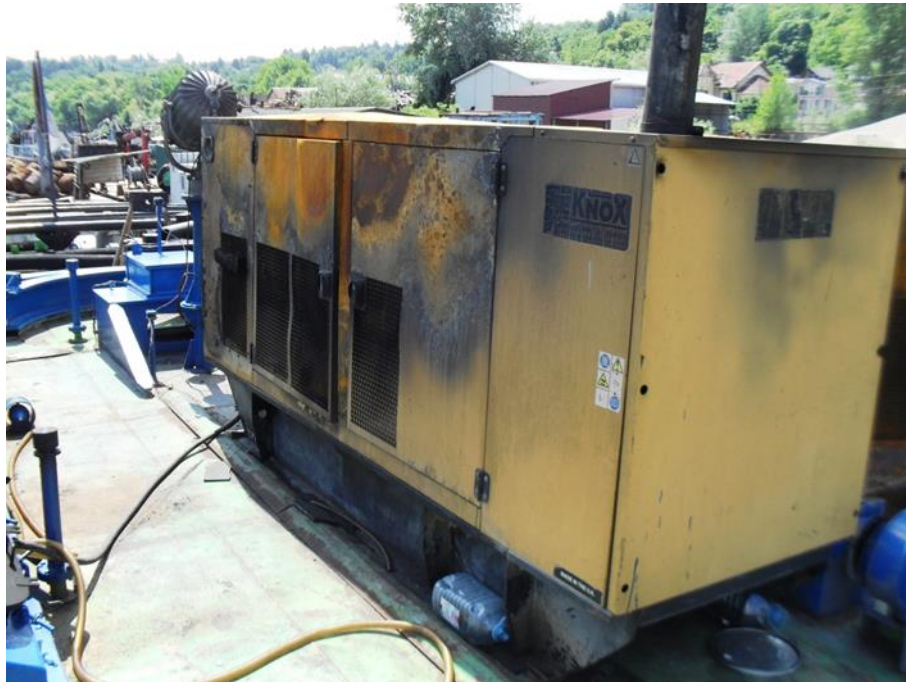
Од стабилних извора енергије у центру пожара су били електрични мрежни проводници и уређаји који су били под напоном, а напајали су се преко главног ДЕА на палуби надградње брода (слика 4.1.1.6.).

Слика 4.1.1.6. Трагови горења на главном ДЕА на палуби изражени на површинама окренутим ка отвору из машинског простора док су са супротне стране изражени на горњим површинама

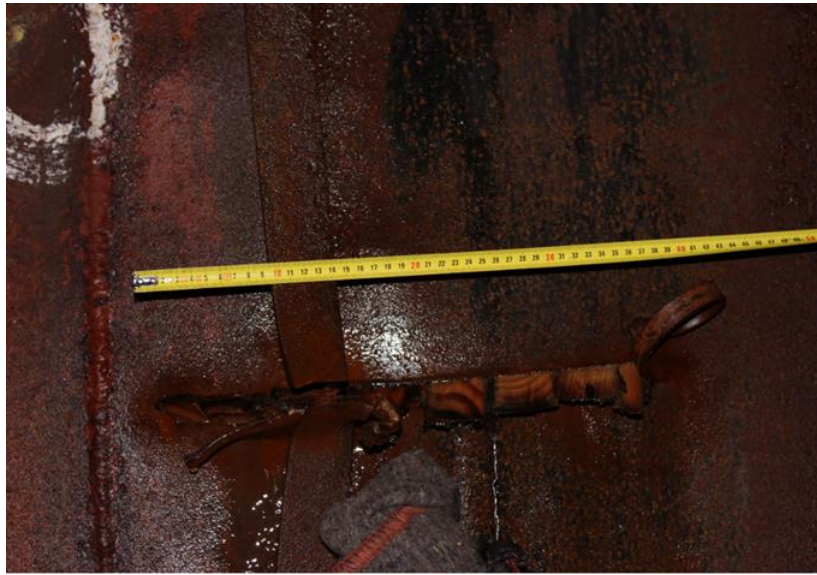
Слика 4.2.1.6.

- Отворена оплата трупа, хоризонтално исечена на левом боку у дужини око 370 mm испод линије газа, између ребара 120 Rb и 122 Rb. У истој равни исечене оплате прекинуто бочно ребро 121 Rb (слика 4.2.1.6.).

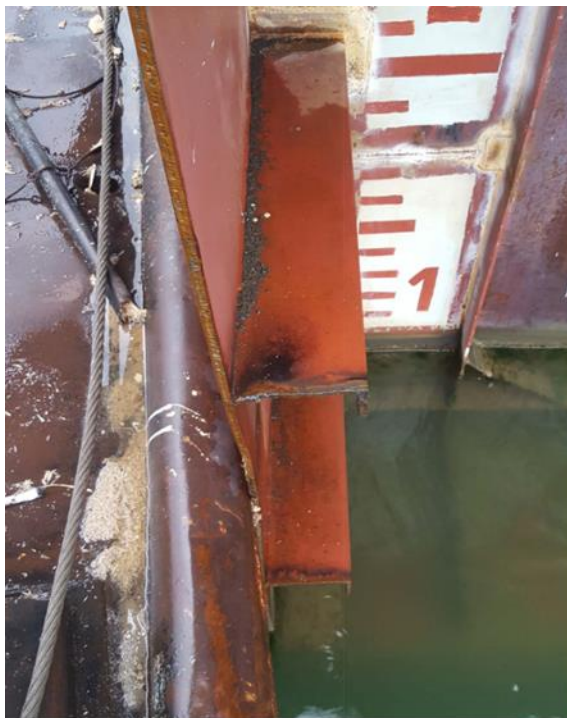
Слика 4.2.1.7.

- На десном боку предњег узводног дела пловећег сегмента конструкције моста уочена пластична деформација челичне оплате и два уздужна укрућења (уздужњака) у зони контакта изнад водног огледала, према газним маркама на сегменту, на предњој - прамчаној непропусној прегради у висини између 100 cm и 200 cm од дна сегмента конструкције моста (слика 4.2.1.7.).

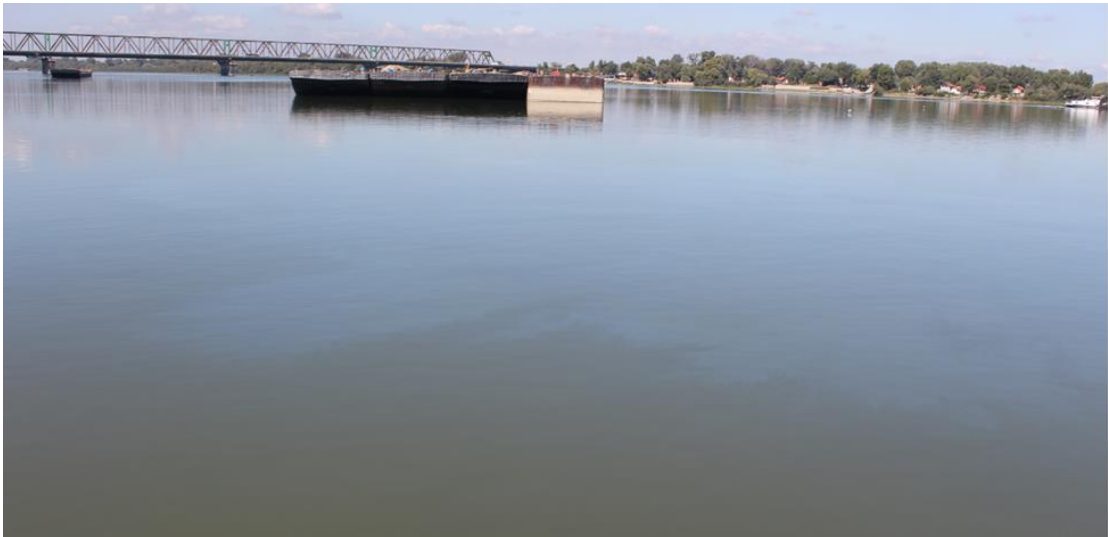
Испуштене су опасне материје у водоток из брода с/т „SALAJKA“ (слика 4.3.1.3.), обавештена водопривредна инспекција.

Слика 4.3.1.3. Испуштене опасне материје у водоток из брода с/т „SALAJKA“

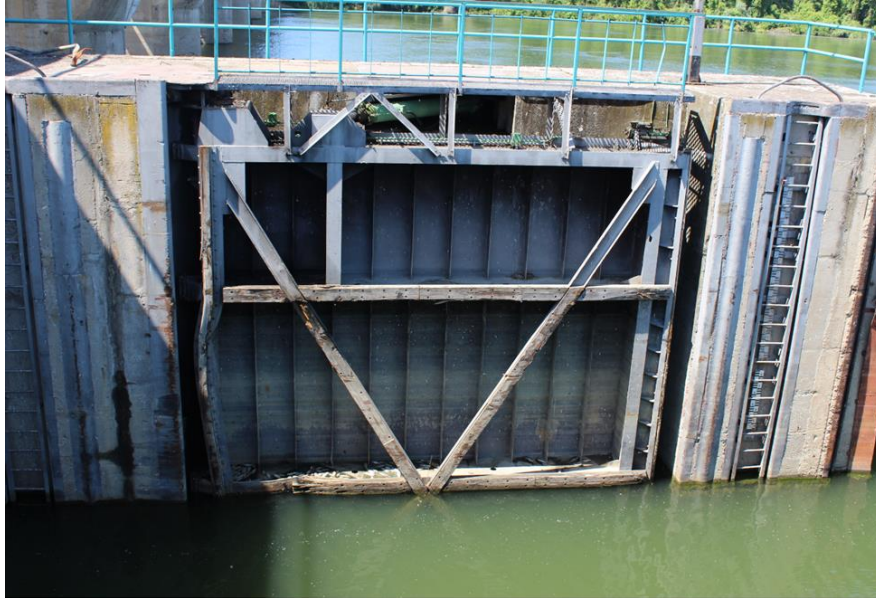
Приликом удара м/п „GROCKA“ у десну узводну капију преводнице на потисници „1748“ није дошло до оштећења, међутим оштећен је оквир конструкције десног крила узводне капије преводнице. На слици 4.4.1.6. крило капије је приказано у отвореном положају и може се уочити оштећење крила које је изнад воде. Значајан део оштећења крила капије, које је испод површине воде, не може се видети на овој слици.

Слика 4.4.1.6. Оштећење десног крила узводне капије преводнице

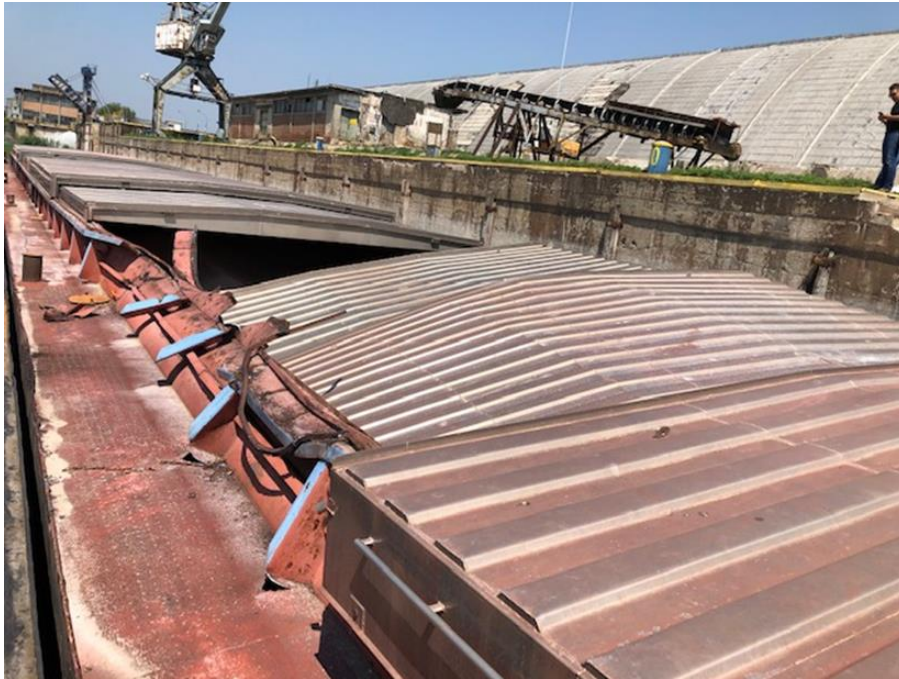
- Целом дужином пластичне деформације пражнице обухвата пластичну деформацију завршног венца са вођицама – шине, за хоризонтално померање поклопаца товарног простора (затварање и отварање товарног простора).
- Поклопци: 2,3 и 4 изваљени - избачени из лежишта вођица – шина. Наведени поклопци у зони контакта претрпели пластичну деформацију.
- Поклопци товарног простора 3 и 4, на десном боку контакта испали из вођицаи упали у теретни простор и десном страном леже на терету (НРК Ћубриво).

Слика 4.5.1.10. Оштећења на потисници „1024“

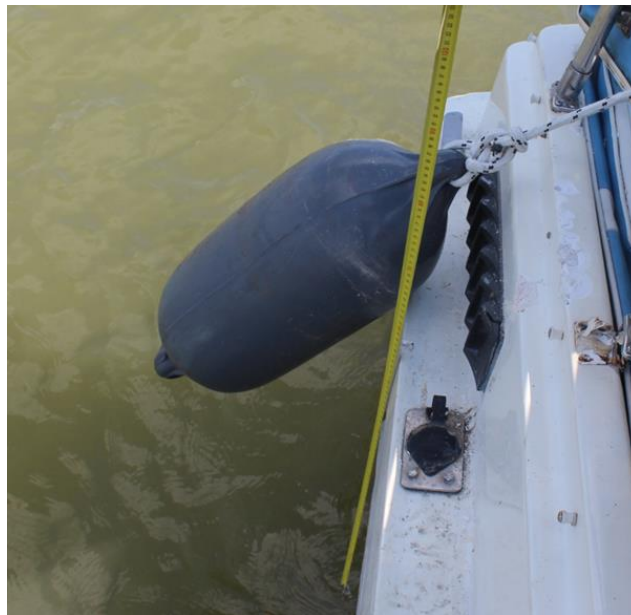
Слика 4.6.1.6.

- На десном боку трупа у зони паралелне средине, оштећење завршног воја, разме, 82 cm од линије газа на Lkv1 и 80 cm од крменог зрцала (слика 4.6.1.6.).

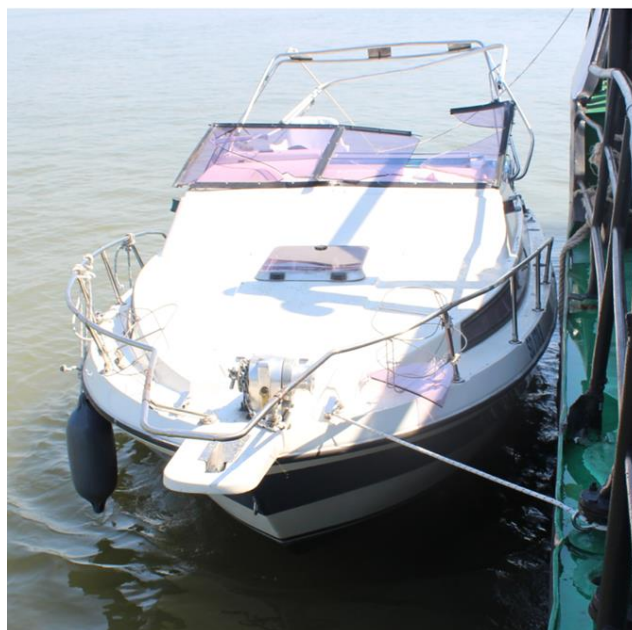
Слика 4.6.1.7.

- Полумљена конструкција и стакло ветробрана (слика 4.6.1.7.).
