РЕПУБЛИКА СРБИЈА
ЦЕНТАР ЗА ИСТРАЖИВАЊЕ НЕСРЕЋА У САОБРАЋАЈУ
СЕКТОР ЗА ИСТРАЖИВАЊЕ НЕСРЕЋА
У ВОДНОМ САОБРАЋАЈУ
Немањина 11, 11000 Београд

Број: 342-00-5/2022-03-02

Датум: 04.11.2022. године

ГОДИШЊИ ИЗВЕШТАЈ ЗА 2021. ГОДИНУ

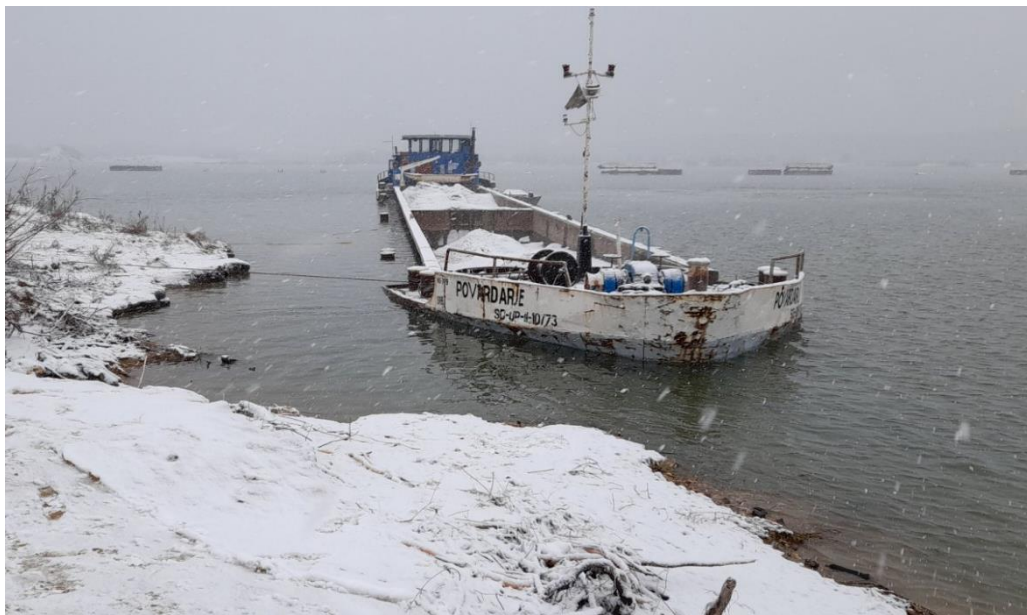
Слика 3.1.1. Насукан брод „POVARDARJE“ у обалу

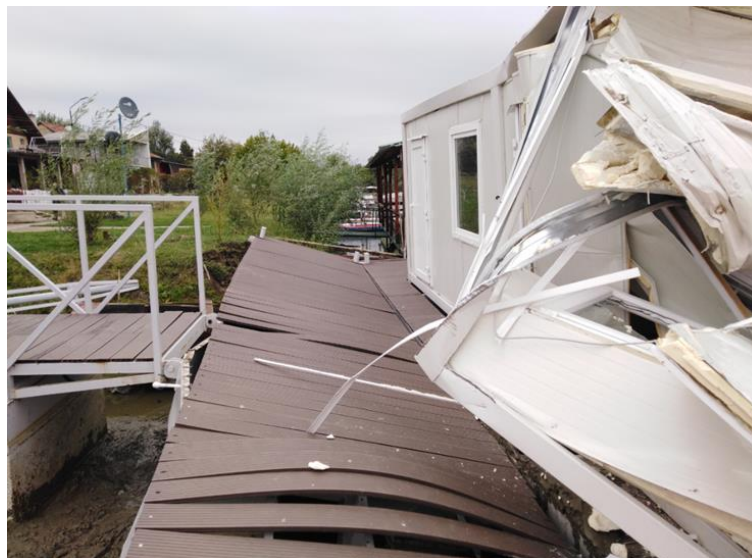
Слика 4.1.1.12.

- Оштећена метална решеткаста понтонска конструкција са палубом у виду пластичних деформација, до обале, димензија, дужина $L_a = 12,00$ m, ширина $B_a = 11,04$ m, сегмент по дужини насукан на обалу (слика 4.1.1.12.).

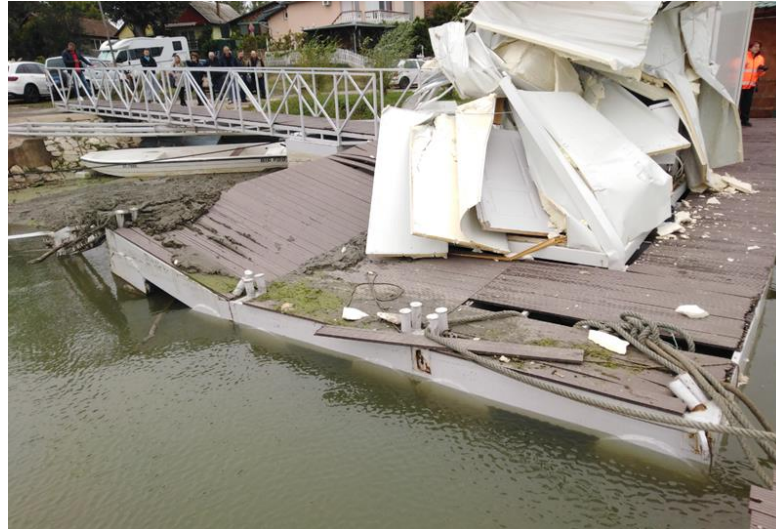
Слика 4.1.1.13.

- На низводном крменом делу са спољне стране до воде, делимично поломљена палубна облога, у истој зони из постоља конструкције изваљене упорне тачке (битве) за везивање (слика 4.1.1.13.).

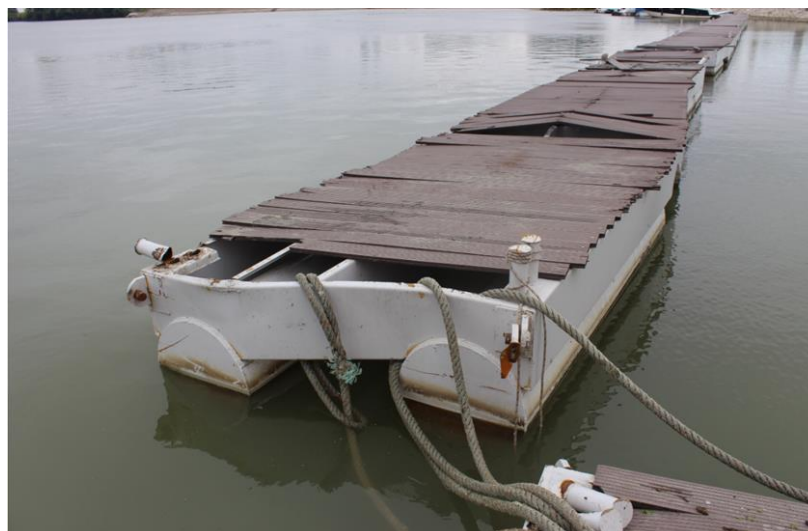
Слика 4.1.1.14.

- Плутајући објекат не плута равномерно на водном огледалу, има крмену претегу.
- Први контејнер (посматрано са крме) потпуно поломљен, док је други чеоно спојен са првим контејнером, претрпео пластичну деформацију оквирне конструкције (слика 4.1.1.12.).
- Поломљен метални крмени одупирач и одвојен од обалне упорне тачке.
- На првом сегменту понтонске стазе за привез чамаца, оштећена палубна облога и дошло је до пластичне деформације доњег построја металне конструкције, која је заварена на цилиндричне понтоне и упорне тачке (битве), од којих су неке изваљене из постоља конструкције (слика 4.1.1.14.).

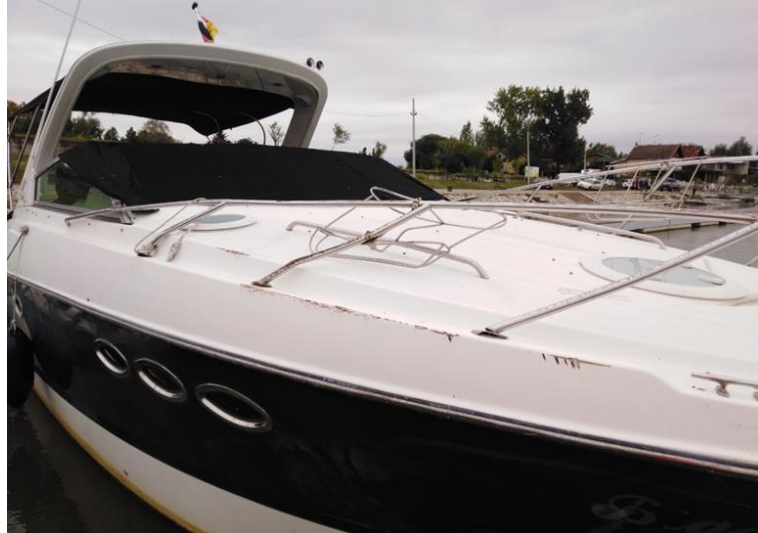
Слика 4.1.1.15.

- На чамцу регистарске ознаке „К – Р609“, деформисана прамчана палубна ограда на десном боку, у истој зони хоризонтално – уздужно оштећење ивице која спаја бок трупа са палубом. У истој висини на прамчаном узвоју трупа, видљив контакт у виду оштећења заштитне боје (слика 4.1.1.15.). На левом крменом боку трупа контактна оштећења оплате бока трупа и решеткастог одушника.

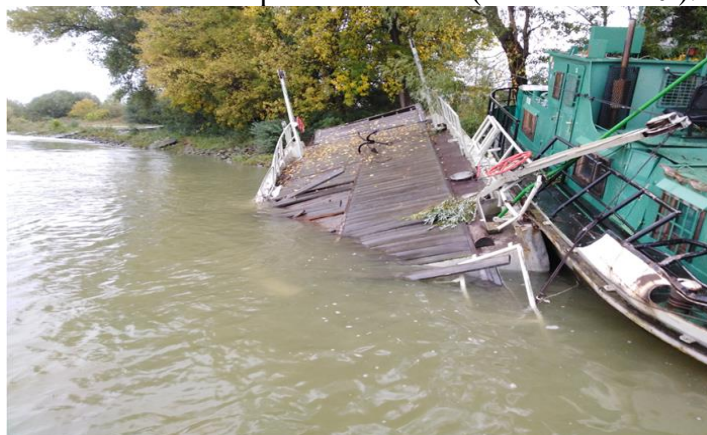
Слика 4.2.1.10.

- Чеони део скеле насукан и избачен на обалу.
- Леви узводни бок од паралелне средине дијагонално ка десном боку налази се испод водног огледала (уроњен) (слика 4.2.1.10.).
- Леви стубни носач дизалице са котурачом преко које се путем челичног ужета спушта и подиже чеона кецеља - рампа налази се испод површине водног огледала, те се не може констатовати обим и врста оштећења (слика 4.2.1.10.).
- Од средишњег дела скеле ка чеоном уроњеном делу на појединим местима поломљена палубна трепна (дрвена даска) (слика 4.2.1.10.).
- Чеона кецеља - рампа скеле до воде налази се испод површине водног огледала и не може се констатовати обим и врста оштећења (слика 4.2.1.10.).

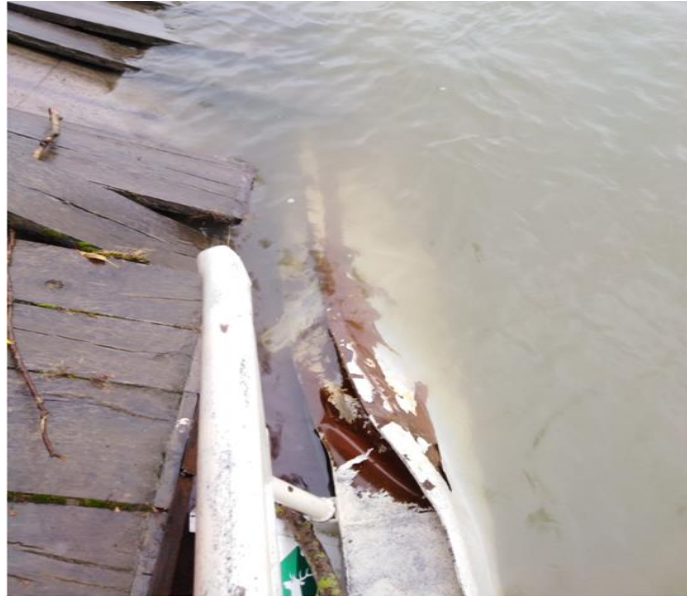
Слика 4.2.1.11.

- На левом узводном делу бока услед контакта деформација и прскотина завршног воја трупа и палубне провезе од средине ка чеоном делу (труп скеле има симетричну форму) (слика 4.2.1.11.). У истој зони поломљена палубна ограда, налази се испод нивоа водног огледала.

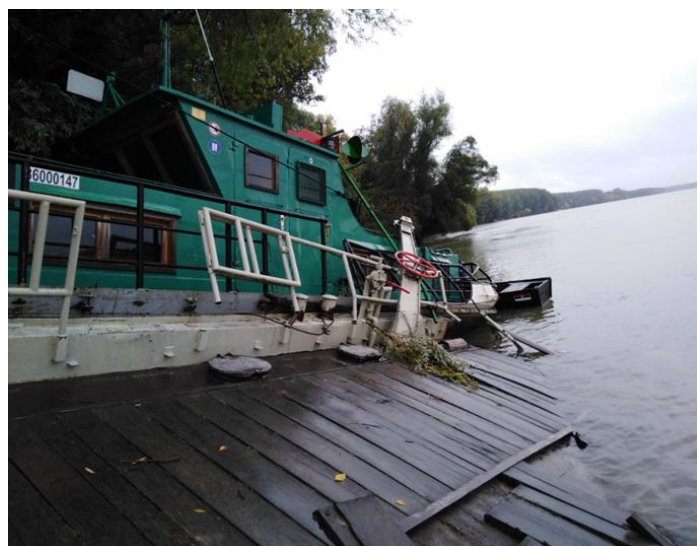
Слика 4.2.1.12.

- Евентуална деформација палубне оплате не може се констатовати, налази се уроњена испод површине нивоа водног огледала.
- На десном боку од чела ка средишњем делу у висини палубног ревизионог отвора поломљена палубна ограда са изваљеним вертикалним носачима (слика 4.2.1.12.).

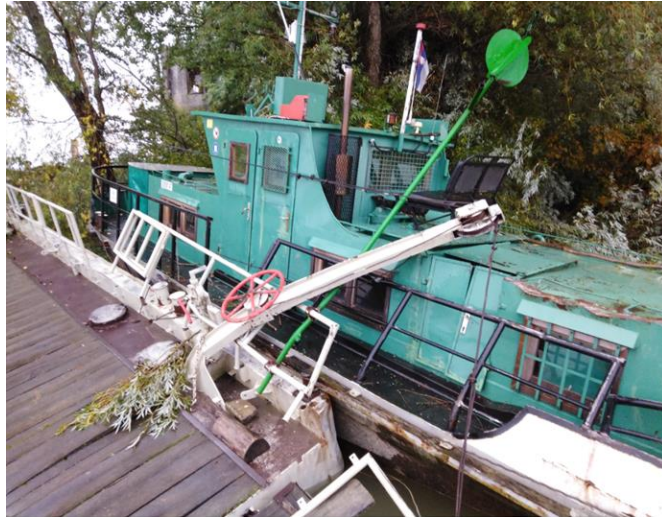
Слика 4.2.1.13.

- Стубни носач дизалице на десној низводној страни бока претрпео пластичну деформацију целом дужином услед контакта (слика 4.2.1.13.).

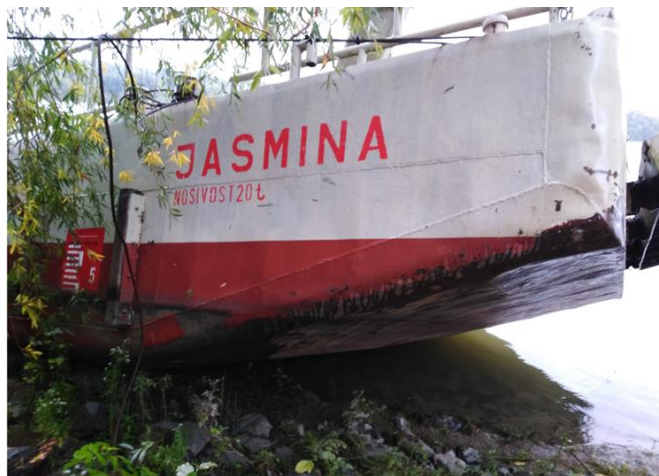
Слика 4.2.1.14.

- У зони десног низводног насуканог бока, деформација узвојне оплате од чела до прамчане загазнице (слика 4.2.1.14.).

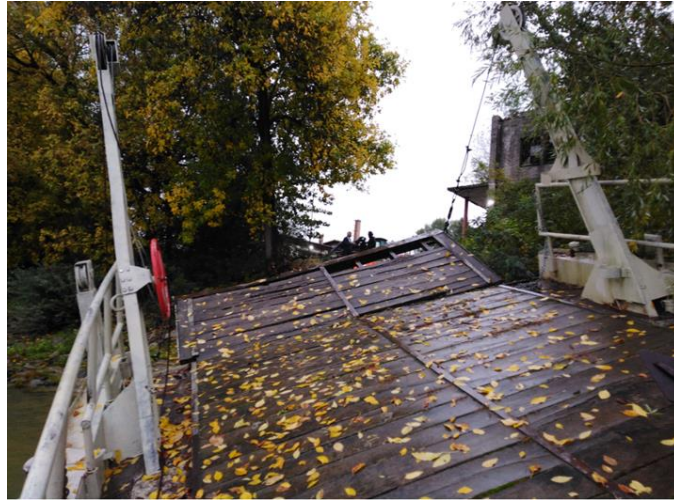
Слика 4.2.1.15.

- Деформација конструкције чеоне кецеље на насуканом делу трупа скеле и делимично поломљена дрвена облога (даска) (слика 4.2.1.15.).

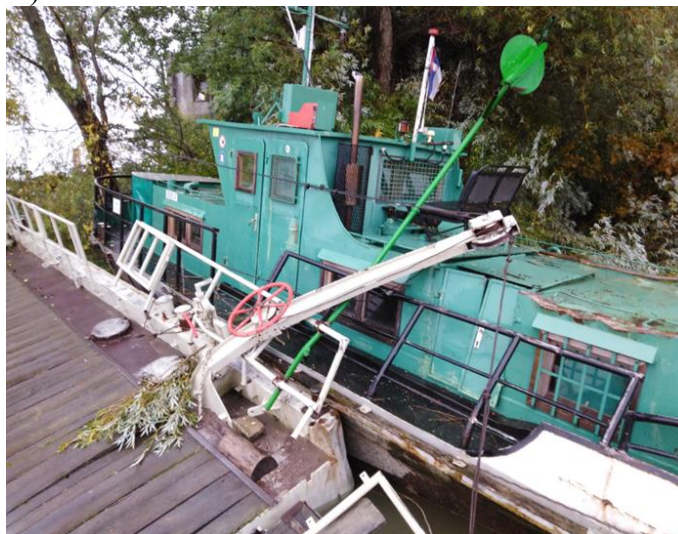
Слика 4.2.1.16.

- Оштећења оплате на левој и десној страни надградње у горњој зони, која везује вертикални са хоризонталним делом конструкције надградње.
- Оштећена надградња у горњој зони која везује вертикални са хоризонталним делом изнад прозора простора надграђа (слика 4.2.1.16.).
- Оштећење у виду деформације улазних двокрилних врата у простор надграђа (слика 4.2.1.16.).
- Деформација палубне ограде на левом боку од улазних врата крмиларнице до крме (слика 4.2.1.16.).

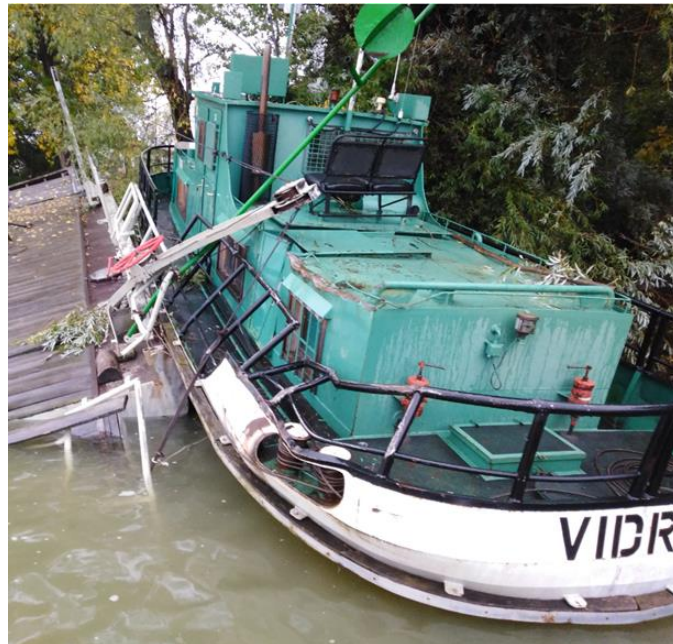
Слика 4.2.1.17.

- Оштећење у виду деформације крмене таласњаче (слика 4.2.1.17.).

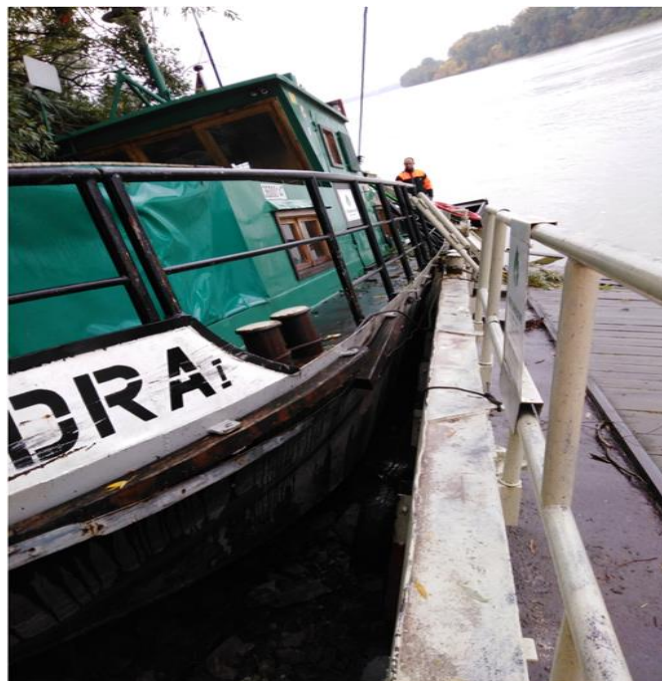
Слика 4.2.1.18.

- Оштећење на левом боку уздужног одбојника на завршном воју (слика 4.2.1.18.).

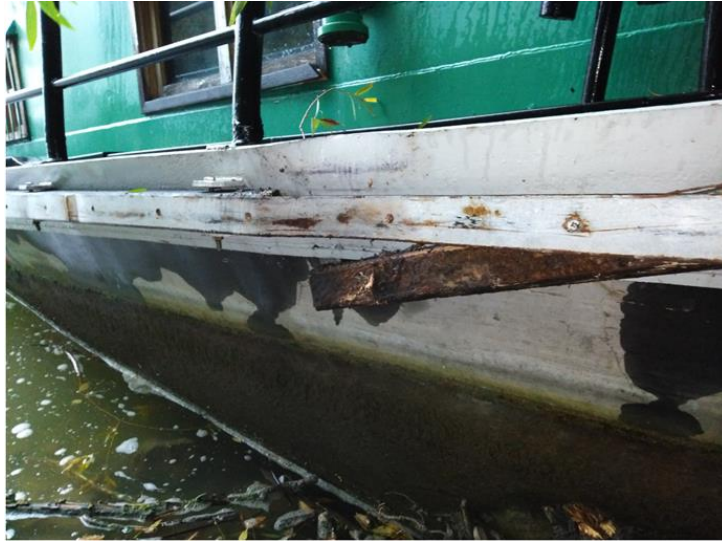
Слика 4.2.1.19.

- У зони средишњег дела трупа деформација палубне провезе (слика 4.2.1.19.).

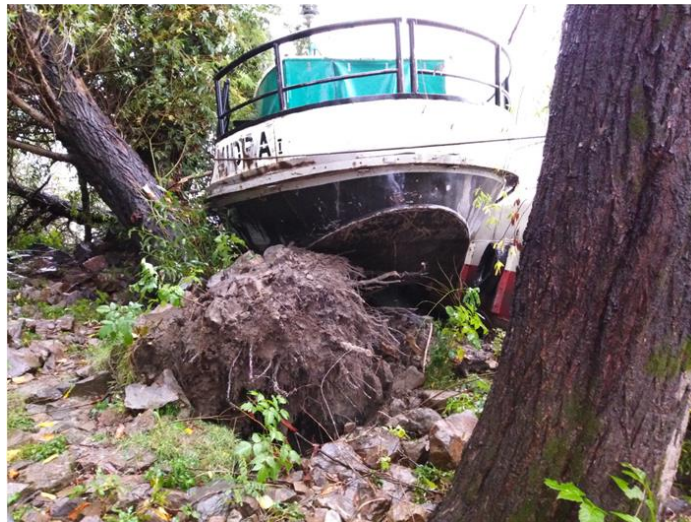
Слика 4.2.1.20.

- Услед удара низводног потискиваног састава дошло је до набацивања моторног тегљача „VIDRA I“ десним боком на обална стабла (слика 4.2.1.20.) која су услед међусобног иницијалног притиска изазвала оштећења на трупу (слика 4.2.1.21, 4.2.1.22.) и то: у зони прамчаних двоструких стубастих битава, деформација палубне провезе и одбојника; у зони између ознаке максималног газа и прамчаних двоструких стубастих битава оштећење у виду деформације завршног воја трупа и палубне провезе; у зонама контакта десног бока оштећења одбојника.

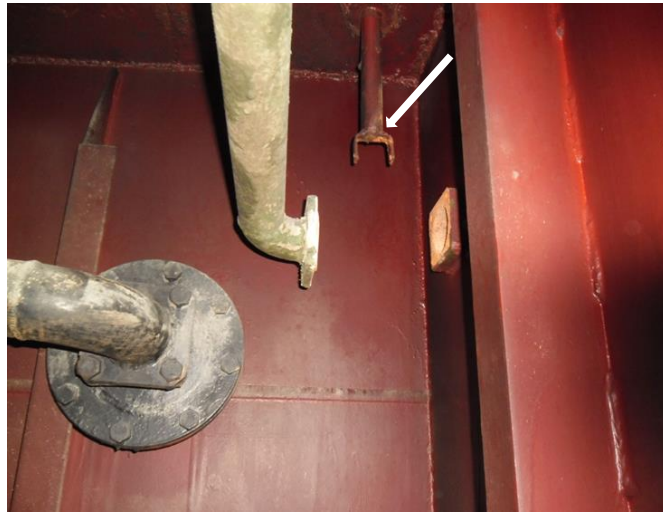
Слика 4.4.1.1. Растављено даљинско управљање са палубе, на левој страни бунара

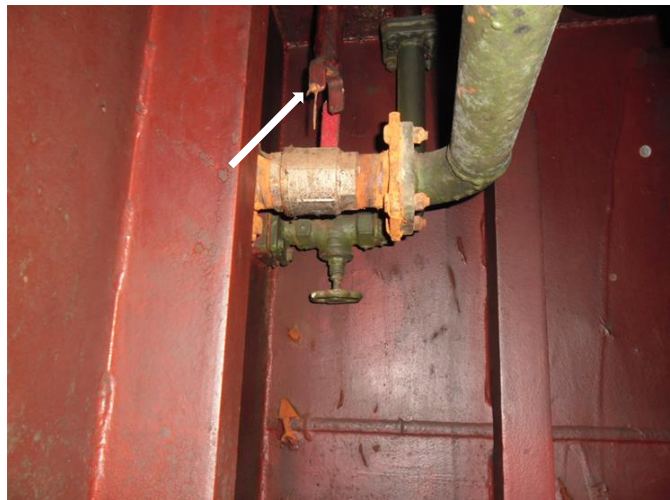
Слика 4.4.1.2. Растављено даљинско управљање са палубе, на десној страни бунара

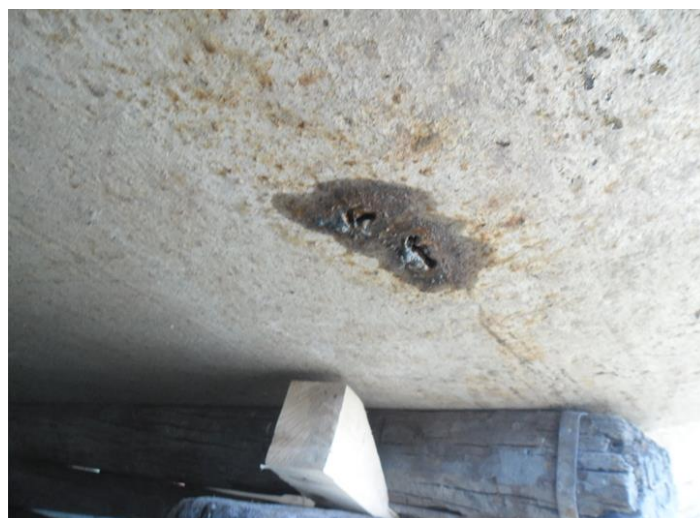
Слика 4.4.1.3. Пробој оплате трупа брода с/г „ТИТЕЛ“

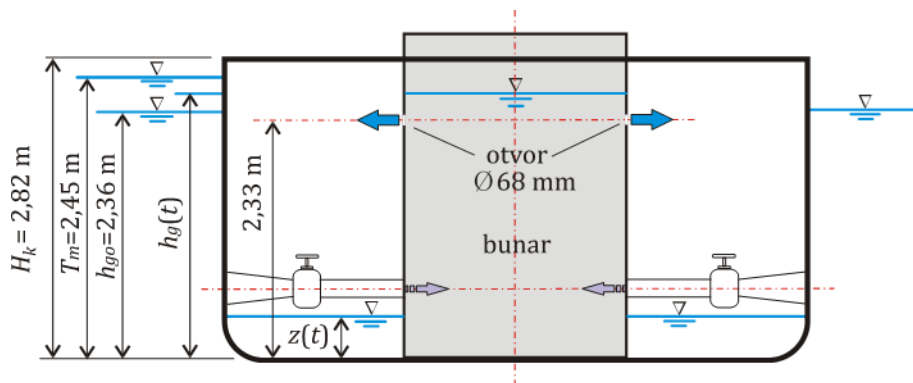
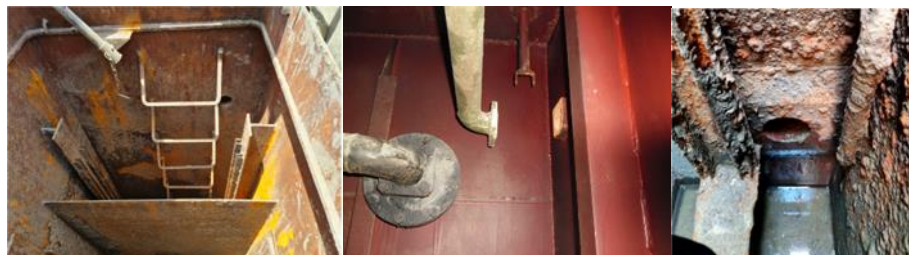
На висини 2,33 m од дна, на бунару се налазе два кружна отвора $\varnothing 68$ mm са затварачима (слике 4.4.1.4. и 4.4.1.5.). Сматра се да је приликом хаварије, кроз ове отворе (један или оба) вода улазила у труп брода све док брод није потонуо. Површина једног истицајног отвора износи 0,00363 m², а оба отвора, 0,00726 m².

- 1) До потапања брода с/т „TITEL“ дошло је непосредно по његовом утовару. Почетак продора воде у труп брода настао је у тренутку када је ниво воде достигао отворе у бунару, 2,33 m изнад дна брода, односно када је газ брода износио око 2,36 m.

- 2) У случају да је вода продирала само кроз један истицајни отвор из бунара у машински простор, време потапања је износило око 90 min.
 - 3) У случају да је вода продирала кроз оба истицајна отвора, време потапања је било упола краће, приближно 45 min.
