Број: ЖС - 02/17

33 Број: 340-8059/2017-16

КОНАЧАН ИЗВЕШТАЈ О ИСТРАЗИ НЕСРЕЋЕ

Врста несреће: Исклизнуће воза
Број воза: 62946
Место: Београд, отворена пруга између Распутница „Б“ и „К“
Датум: 16.08.2017. године
Време: 15:30

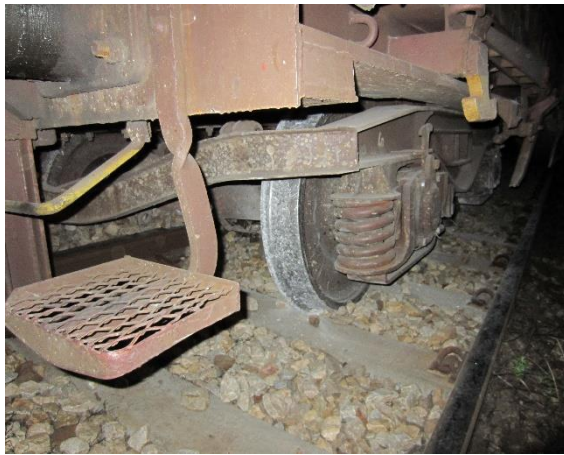
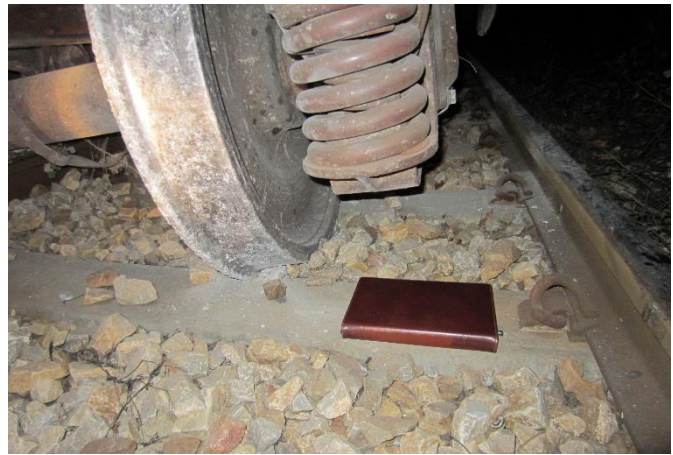
Исклизла кола су затечена у *km* 3+809 (предњи одбојници кола). Предње обртно постоље наведених кола је исклизло у десну страну (гледано у смеру вожње воза), док је задње обртно постоље затечено на шинама. Точкови исклизлог обртног постоља су затечени на удаљености од 60 *cm* од шина. На исклизлим колима су уочена оштећења настала на исклизлом обртном постољу и сандуку кола. Изглед предњег дела исклизлих кола приказан је на сликама 3.4.4.1 и 3.4.4.2.

Слика 3.4.4.1: Изглед дела исклизлог обртног постоља

Слика 3.4.4.2: Изглед дела исклизлог обртног постоља

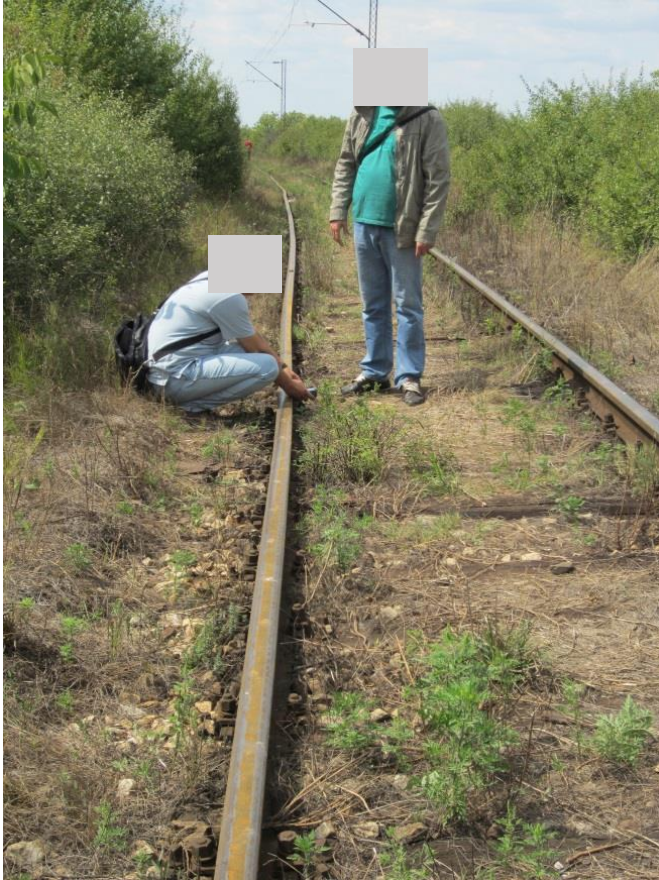
Слика 4.1.1: Место упадања точка у колосек

Увидом на лицу места и на основу достављене Информације број 1/2017-4822 од 18.08.2017. „ИЖС“ а.д, утврђено је да се воз кретао од Распутнице „К“ ка Распутници „Б“. У $km\ 5+678$ (код четвртог прага иза стуба контактне мреже број 98 у смеру вожње воза), у левој кривини у смеру вожње, $R=900\ m$, уочен је први траг упадања левог точка у колосек, слика 4.1.1. Одмах иза тога су пронађене и увијене металне струготине које потичу од точка. Праг код кога је уочен први траг на шини и причврсном прибору је за потребе овог извештаја означен као праг 0 (слике 4.1.2 и 4.1.3). Следећа два прага у смеру вожње су означени као праг 1 (слика 4.1.4) и праг 2 (слика 4.1.5), а прагови испред прага 0 као прагови -1, -2 итд, гледано у смеру вожње воза. Стране прагова су означене са Л - лево и Д - десно.

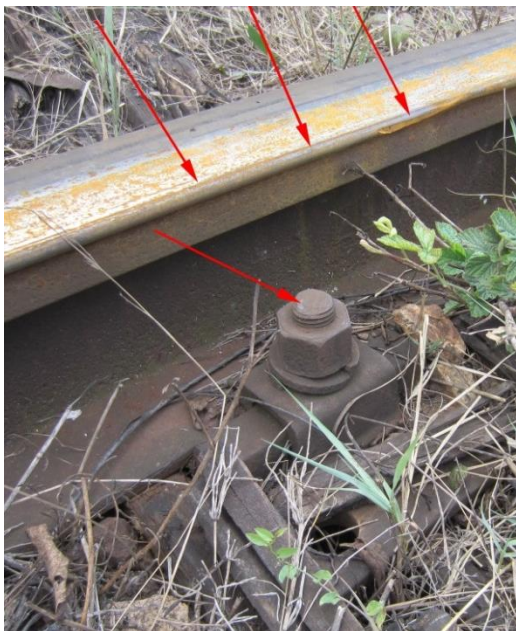
Слика 4.1.2: Трагови код прага 0Л

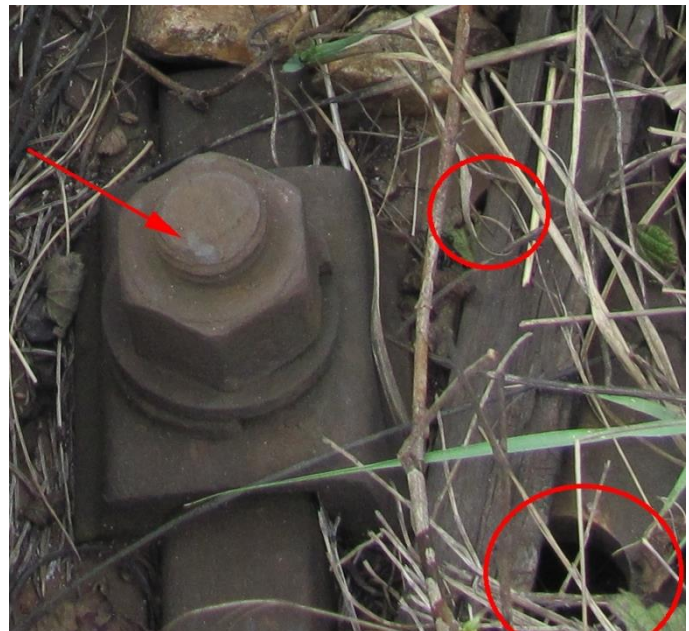
Слика 4.1.3: Стање прага и причврсног прибора код прага 0Л

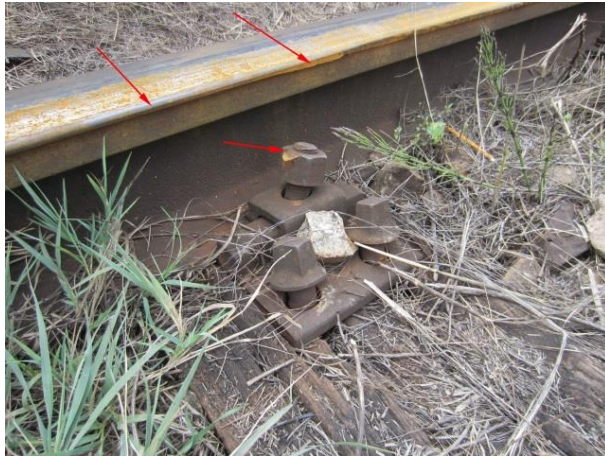
Слика 4.1.4: Трагови код прага 1Л

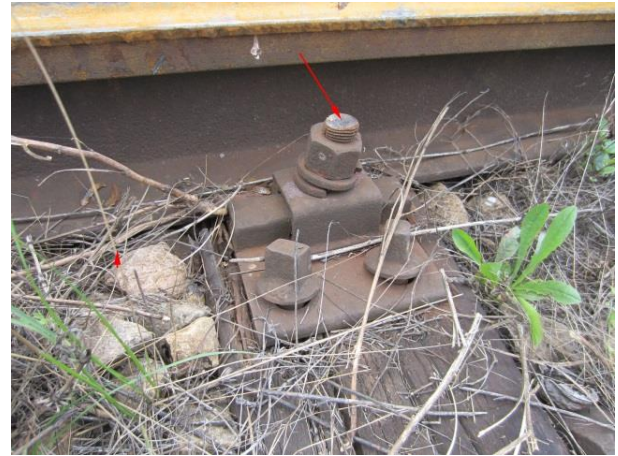
Слика 4.1.5: Трагови код прага 2Л

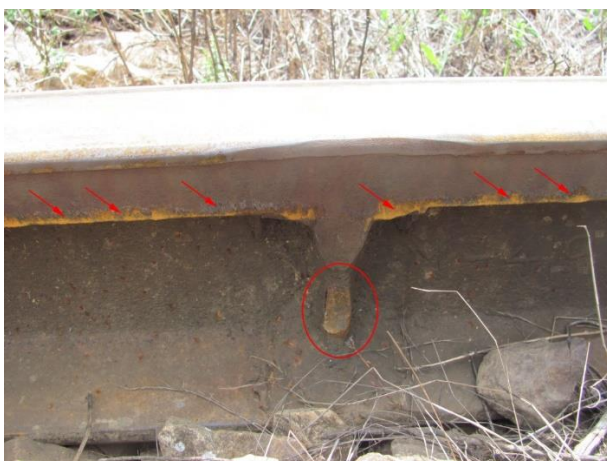
Леви точак се даље кретао унутар колосека поред леве шине, а десни точак је наставио да се креће по шини. Такво кретање се наставило наредних 25 m изазивајући проширење колосека од 50 до 60 mm, када је упали леви точак ударио у заварени састав шине (трагови на слици 4.1.6, снимљено 12 дана након несреће), што је изазвало пењање десног точка на шину и његово кретање по шини врхом венца точка (трагови на слици 4.1.7).

Слика 4.1.6: Трагови на левој шини у правцу кретања, на 25 m иза места упадања левог точка

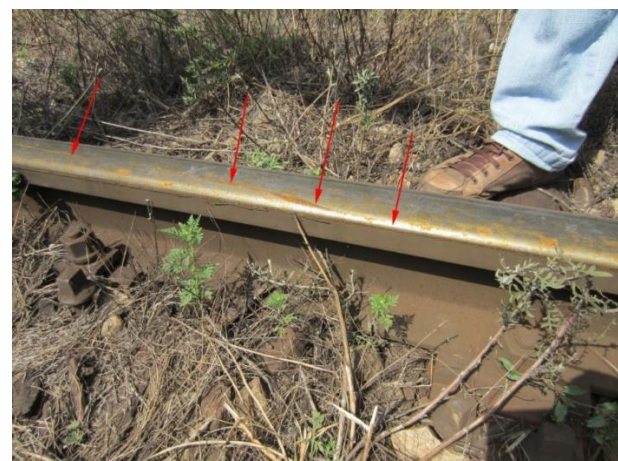
Од тог места измерена ширина колосека је у дозвољеним толеранцијама, дакле мања од 35 mm јер се последично бочна сила смањила. Десни точак је вијугао, што показују трагови кретања венца точка по глави шине и након 8 m (код 58 прага од стуба контактне мреже број 98) се вратио у колосек тј. наставило се његово кретање по газећој површини. За то време леви точак се кретао унутар колосека поред леве шине. Од места где се десни точак вратио у нормалан положај и надаље, констатовано је проширење колосека од 60 mm као последица пораста бочне силе због упалог точка.

Слика 4.1.7: Трагови првог исклизнућа десног точка на 25 m иза места упадања левог точка у колосек

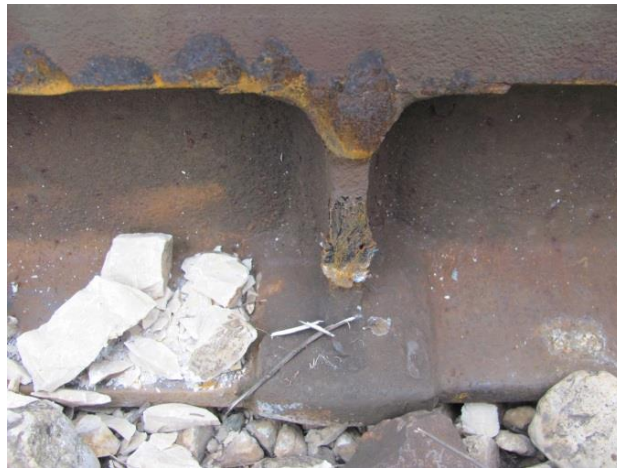
Друго пењање десног точка на шину и кретање венца точка по глави шине је уочено на 119. прагу од стуба контактне мреже број 98, тј. 70 *m* од места упадања левог точка у колосек (*km* 5+608). Место се налази 1,2 *m* иза сличног завареног састава на левој шини на коме такође постоји траг удара левог точка (слика 4.1.8), тако да тиме индукована повећана бочна сила је вероватно изазвала пењање точка на шину а након мање од 2 *m* тј. између 121. и 122. прага силазак десног точка ван колосека. У том тренутку друга осовина у правцу кретања је наставила кретање по шини. Неколико десетина метара иза тога, због избацивања заштите, воз се зауставља (деталније у тачки 4.2.1) и иза тога поново покреће.

Слика 4.1.8: Траг другог удара левог упалог точка о заварени спој

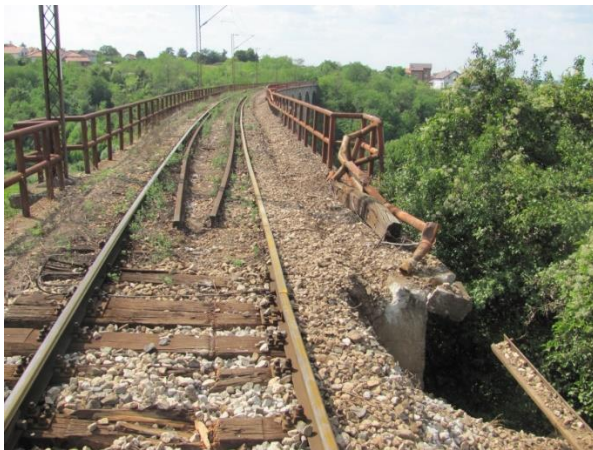
Исклизла кола су касније, са десне стране у смеру вожње воза, ударила у почетак бетонске конструкције моста, након чега су наставила кретање оштећујући ограду моста (слике 4.1.9 и 4.1.10). Машиновођа је у том периоду осетио трзај и погледавши најпре кроз леви па кроз десни прозор видео је да је дошло до исклизнућа, после чега је завео потпуно кочење (Записник са саслушања машиновође од 23.08.2017. по предмету број 38/2017-833).

Слика 4.1.9: Место удара кола у почетак бетонске конструкције моста

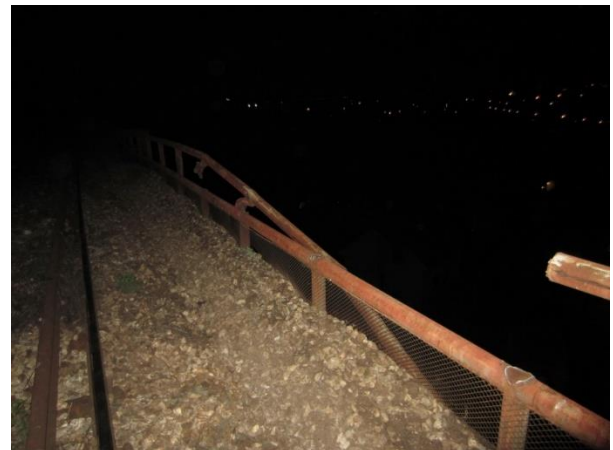
Слика 4.1.10: Оштећење ограде моста

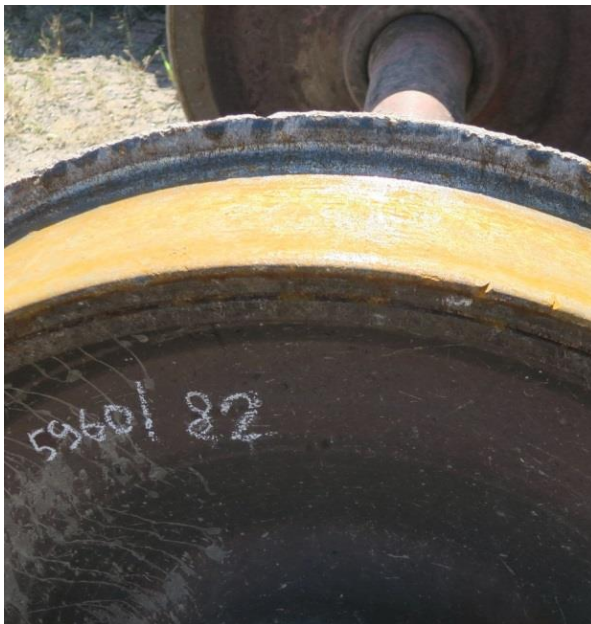
- спољашње растојање венаца на осовини 1 је у дозвољеним границама, на осовинама 2 и 3 је 1 mm односно 2 mm мање од доње дозвољене границе. На осовини 4 због деформација ово растојање није могуће одредити. Прекорачења дозвољених граница код осовина 2 и 3 нису од значаја за овај случај исклизнућа, али би могла бити критична у другим ситуацијама (прелаз укрштаја и срца скретница).

Слика 4.2.2.1: Оштећени венци точкова 3Л

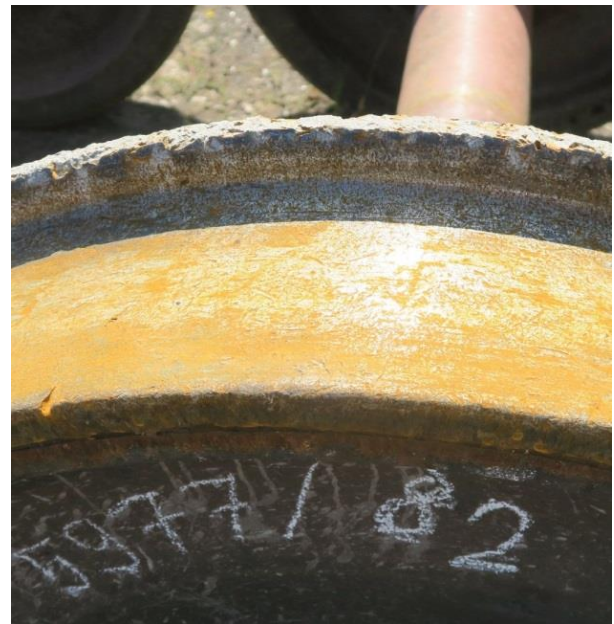
- да су унутрашња растојања точкава осовине 1, 2 и 3 у дозвољеним границама,
- на четвртој осовини је дошло до деформација точкава и осовине услед кретања ван колосека и удара у бетонску конструкцију моста после исклизнућа, па је унутрашње растојање точкава мерено у три пресека неједнако и ван дозвољених граница, у два пресека у „-“, а у трећем у „+“.

Слика 4.2.2.2: Оштећени венци точкова 4Л

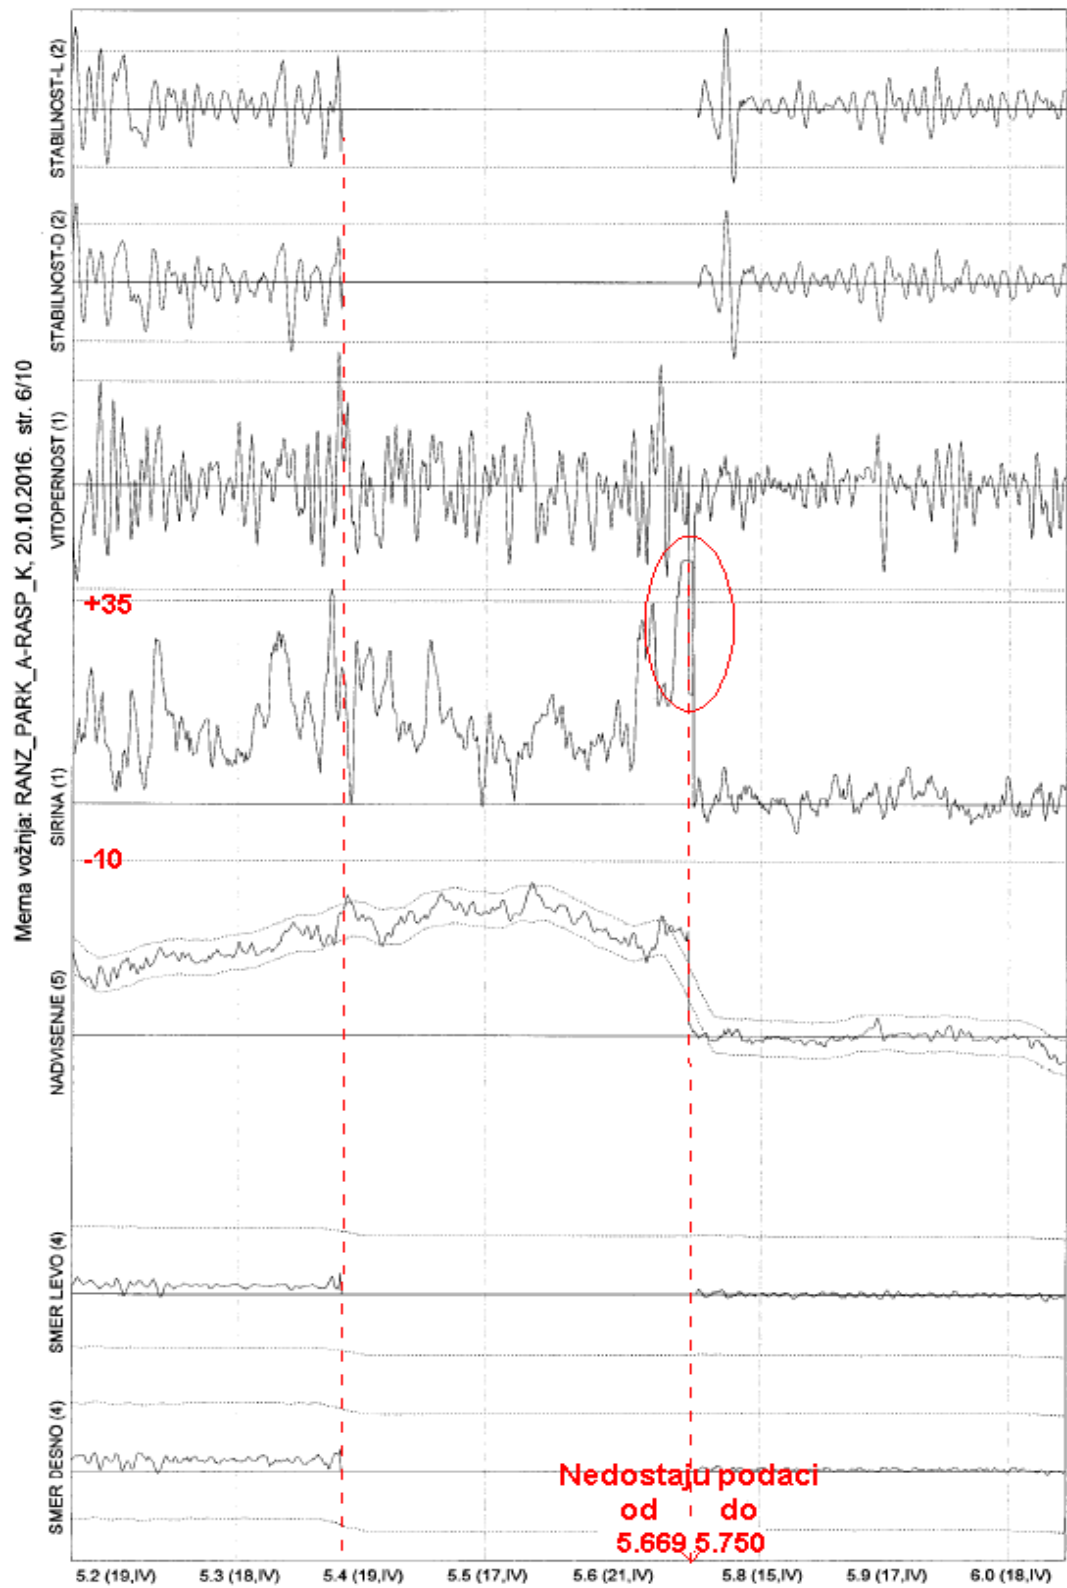
На слици 4.2.5.1 је приказан извод записа мерних кола у критичној зони пруге из октобра 2016. године, а на слици 4.2.5.2. из априла 2017. године. Уочава се да до поремећаја рада мерних кола долази на местима где наступају знатна прекорачења граничних вредности нарочито за параметре „витоперност“ и „ширина колосека“. Веома је јака индикација да је у зони упадања точка у колосек стање веома лоше, јер је у истој зони у два узастопна мерења дошло до поремећаја у раду мерних кола и критична зона је у мерењима оба пута, због поремећаја у раду мерних кола, прескочена.

„ИЖС“ а.д. је доставила анализу записа мерних кола, али није извештај о предузетим мерама по неправилностима уоченим приликом мерења мерним колима. Поређењем два узастопна записа може се утврдити да у зони несреће нема побољшања стања колосека. У складу са важећим Упутством 339 (види тачку 3.3.5) предузета мера је било трајно смањење брзине на 20 *km/h*, а том мером очигледно није било могуће спречити несрећу.

Слика 4.2.5.1: Запис мерних кола од *km* 5+000 до *km* 6+000 из октобра 2016.

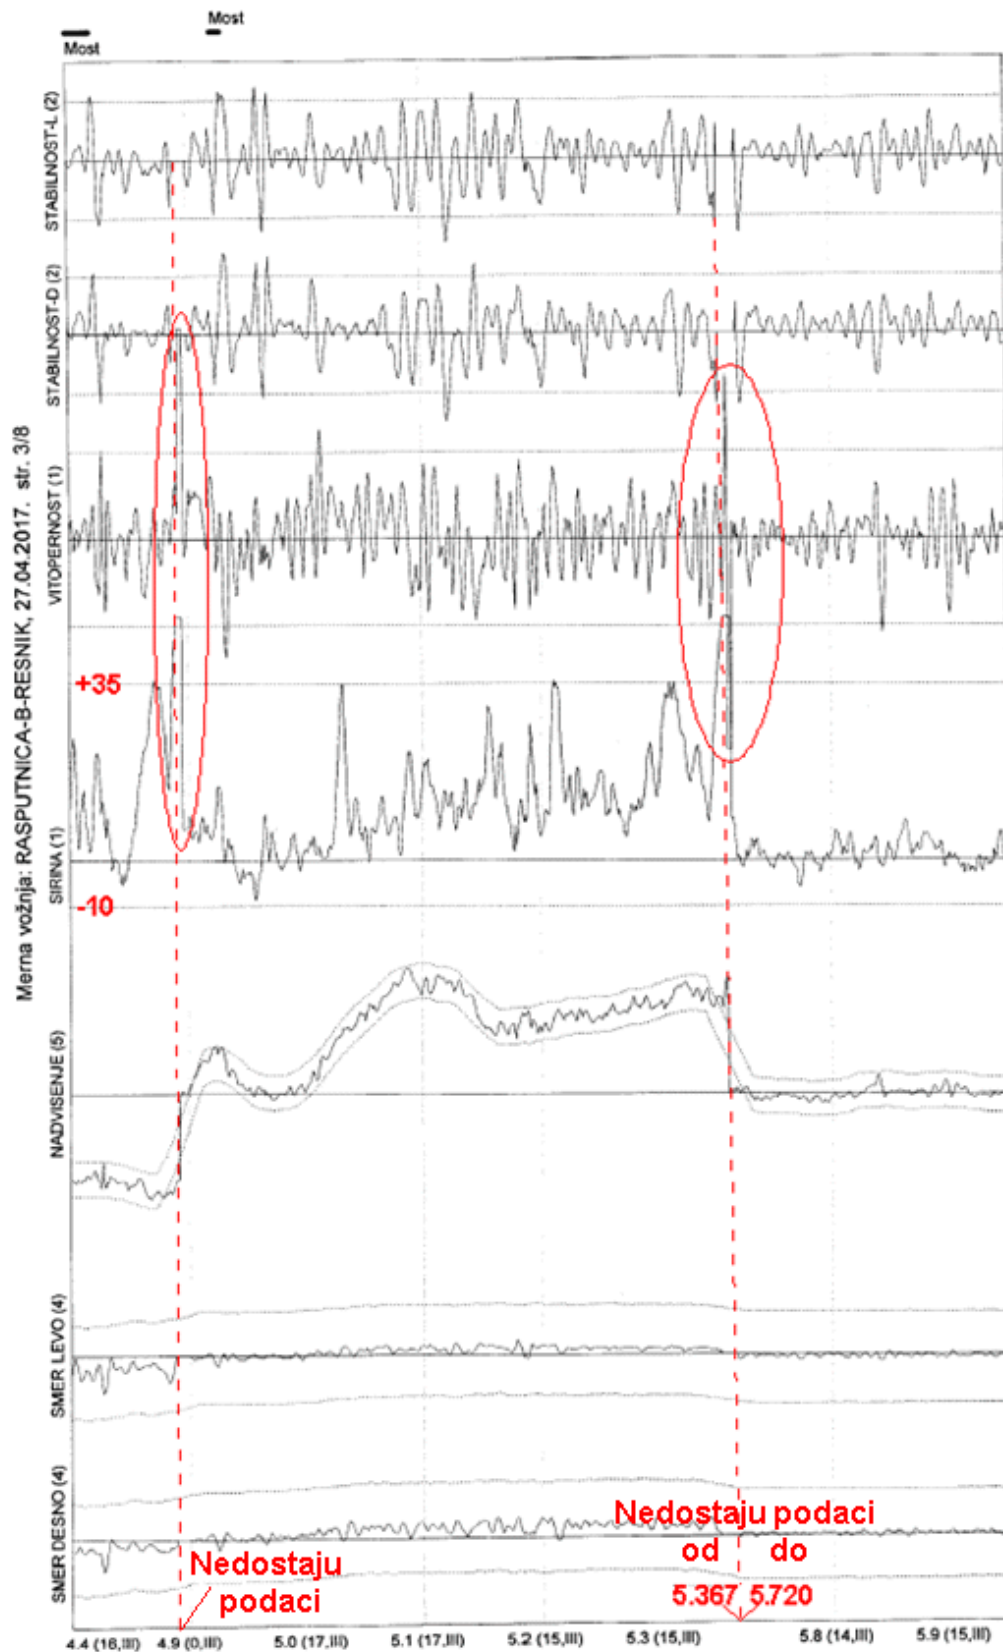
Слика 4.2.5.2: Запис мерних кола из априла 2017. године

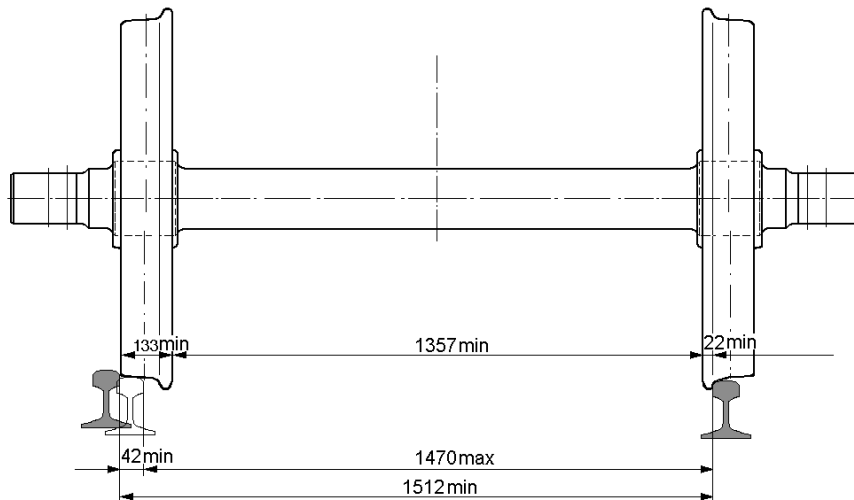
Упадање точка у колосек може да наступи због померања точкова на осовини (попуштање пресованог склопа) у смеру смањења унутрашњег растојања точкова, или због размицања шина. Прегледом кола није утврђено померање точкова на осовинама, нити одступања меродавних димензија преко дозвољених граница.

Слика 4.2.6.1: Услови за упадање точка у колосек

На слици 4.2.6.1 је илустрован потребан однос димензија колосека и осовинског склопа да би дошло до упадања точка у колосек, када су меродавне димензије на дозвољеним границама. Уочава се да је потребно да се шине услед лабавог или недостајућег причврсног прибора или трулости прагова, размакну за најмање 42 *mm* преко допуштене границе од 1435+35 *mm*. С обзиром да се из записа мерних кола види да је на више места проширење колосека веће од експлоатационе границе од +35 *mm*, на таквим местима је могуће упадање точка у колосек и при мањем додатном размицању шина.

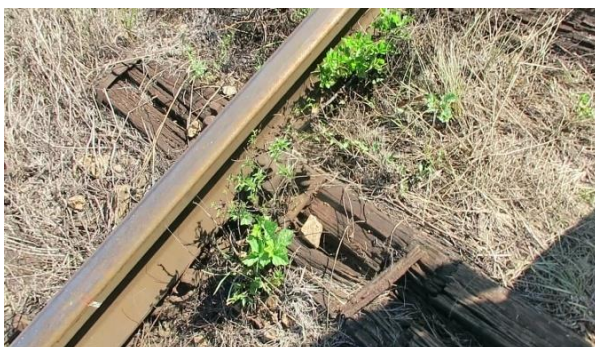
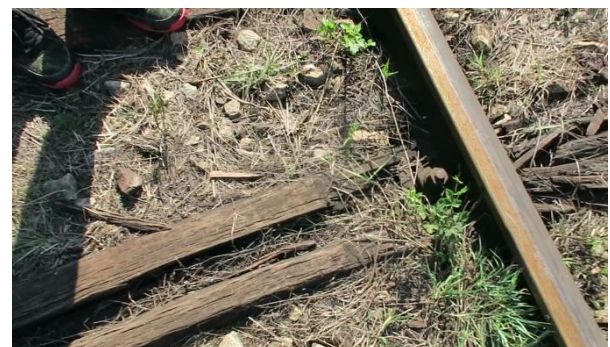
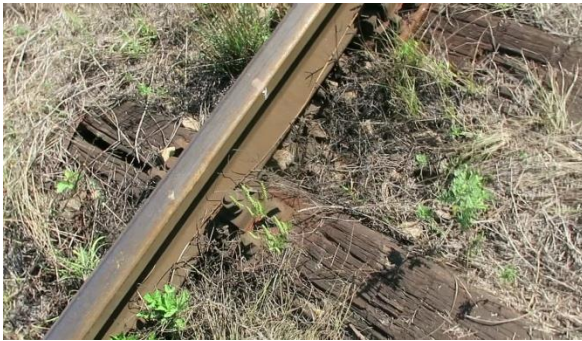
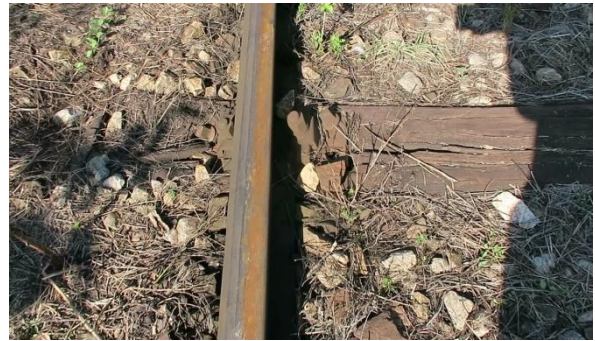
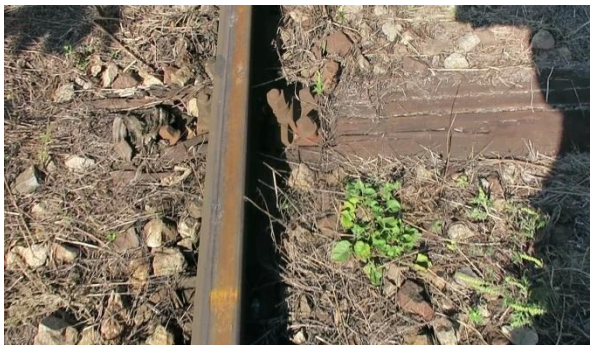
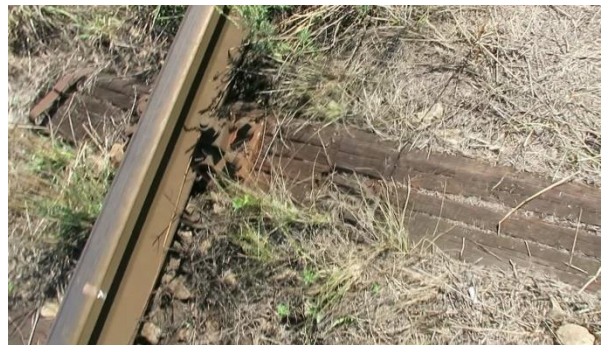
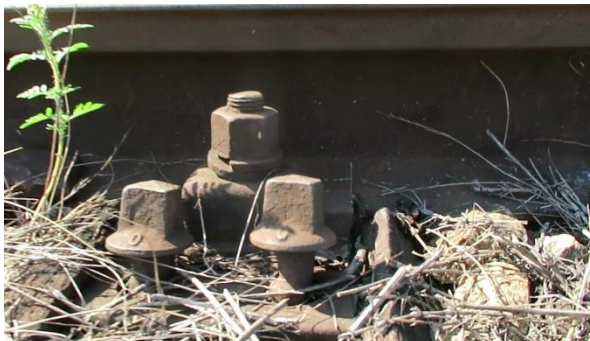
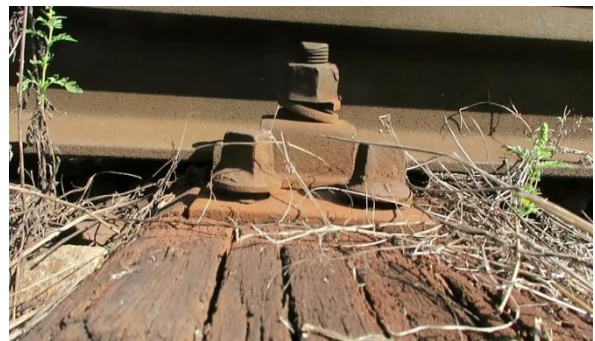
2	Споља један тирфон недостаје, други одврнут око 10 <i>mm</i> . Праг споља у распадању. Оба унутрашња тирфона одврнута око 10 <i>mm</i> .	Унутрашњи тирфони одврнути око 5 <i>mm</i> . Спољашњи лабави.	4.1.5
3	Спољашњи тирфони недостају. Унутрашњи тирфони одврнути 5 -10 <i>mm</i> .	Тирфони лабави.	-

Наведено стање није у складу са захтевима из важећег Правилника о техничким условима и одржавању горњег строја железничких пруга број: 340-201-2/2016 (Службени гласник РС бр.39/16 и 74/16), види тачку 3.3.6.
