Број: ЖС - 03/17

Датум: 16.05.2018. године

КОНАЧАН ИЗВЕШТАЈ О ИСТРАЗИ ОЗБИЉНЕ НЕСРЕЋЕ

Врста несреће: Озбиљна несрећа на путном прелазу *PBE 1* у нивоу
Број воза: 4905
Место: Брестовац, подручје скретничког блока 2 станице Брестовац
Датум: 21.08.2017. године
Време: 19:38

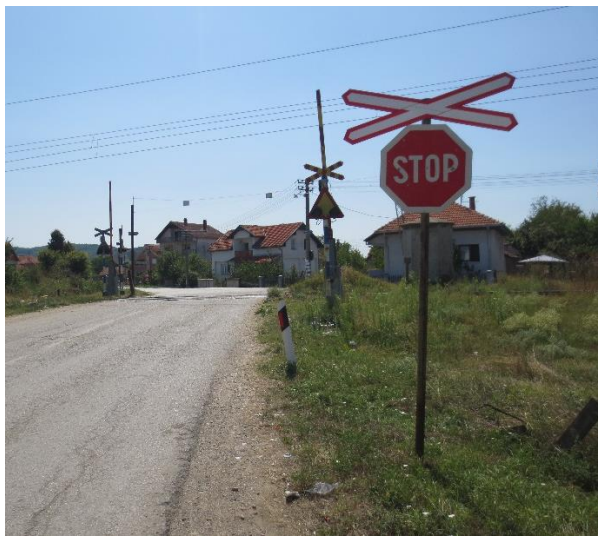
У близини путног прелаза, коловози на државном и некатегорисаном путу су асфалтирани. Стање коловоза је уредно, без оштећења. На путном прелазу на коловозу су уграђени дрвени прагови. Стање дрвених прагова је уредно, без оштећења.

На прелазу пута преко железничке пруге, на путу, са обе стране железничке пруге уграђени су полубраници. Дужина уграђених полубраника је 3,77 m, што је једнако половини ширине коловоза на предметном државном путу.

Слика 2.2.3.1: Изглед путног прелаза
(поглед из смера центра Брестовца)

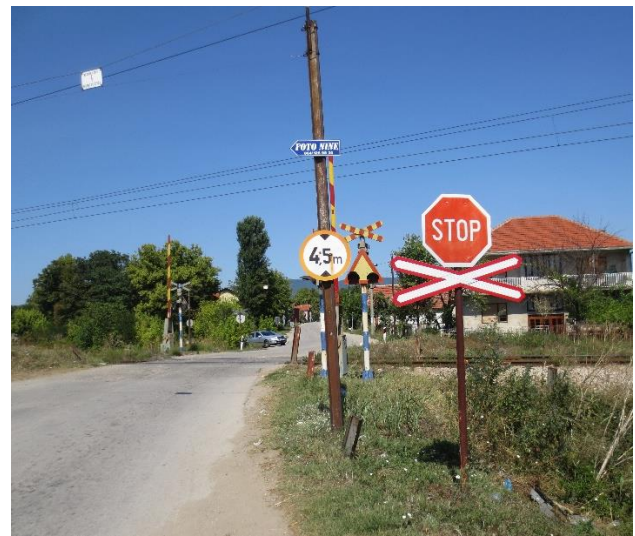
Из смера насеља Кутлеш, пре наиласка на путни прелаз, постављени су саобраћајни знаци П-2: „Обавезно заустављање“, I-34: „Андрејин крст“ и два семафора за регулисање прелаза пута преко железничке пруге у истом нивоу (VI-9), један је постављен тако да је уочљив са државног пута, а други да је уочљив са некатегорисаног пута. Пре наиласка на путни прелаз из смера насеља Кутлеш, нису уочени саобраћајни знаци I-35: „Приближавање месту укрштања пута и железничке пруге“ и I-32: „Укрштање пута са железничком пругом са браницима или полубраницима“.

Слика 2.2.3.2: Изглед путног прелаза
(поглед из смера насеља Кутлеш)

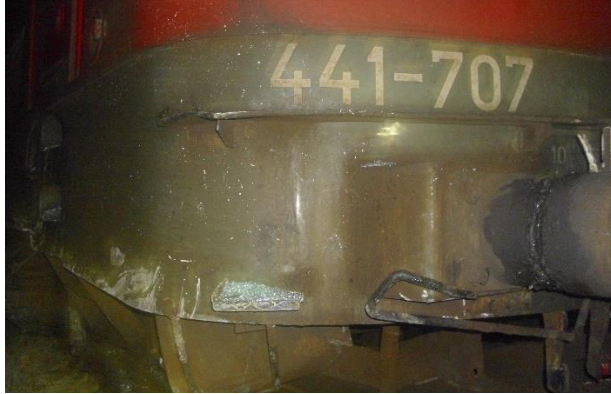
У предметној несрећи оштећена су железничка возила (локомотива 441-707) и постројења инфраструктуре.

На локомотиви 441-707:	500 000,00 динара
На СС уређајима:	338 020,56 динара
Укупна директна материјална штета:	838 020,56 динара

Слика 3.4.4.1: Изглед оштећења на лок.441-707

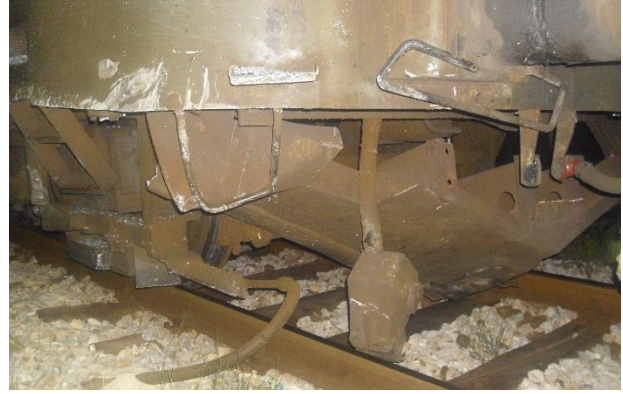
Слика 3.4.4.2: Изглед оштећења на лок.441-707

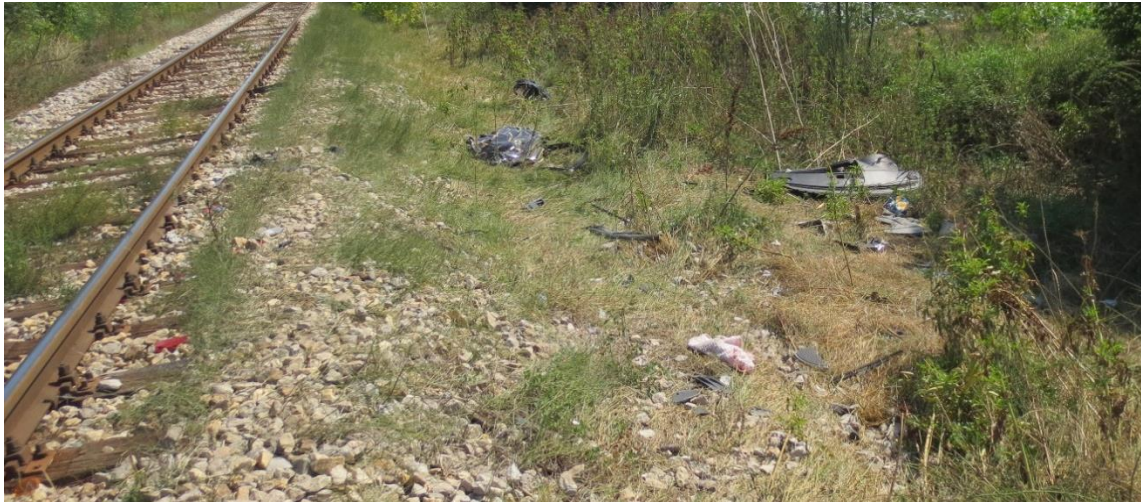
На друмском возилу постоје оштећења. У Записнику о увиђају места, достављеном од ОЈТ Лесковац, наводи се да је друмско возило потпуно хаварисано, каросерија тотално оштећена, али није дата процена причињене материјалне штете.

У овој озбиљној несрећи, једно лице је смртно настрадало, два лица су теже, а два лакше повређена. На локомотиви и на СС уређајима (напојне главе изолованих одсека) су уочена оштећења. Штета на друмском возилу је тотална.

Слика 4.1.1: Остаци друмског возила које је учествовало у озбиљној несрећи
