Број: ЖС - 06/17

Датум: 14.08.2018. године

КОНАЧАН ИЗВЕШТАЈ О ИСТРАЗИ НЕСРЕЋЕ

Врста несреће: Исклизнуће воза
Број воза: 56990
Место: Деспотовац,
отворена пруга између станица Свилајнац и Деспотовац
Датум: 03.11.2017. године
Време: 15:25

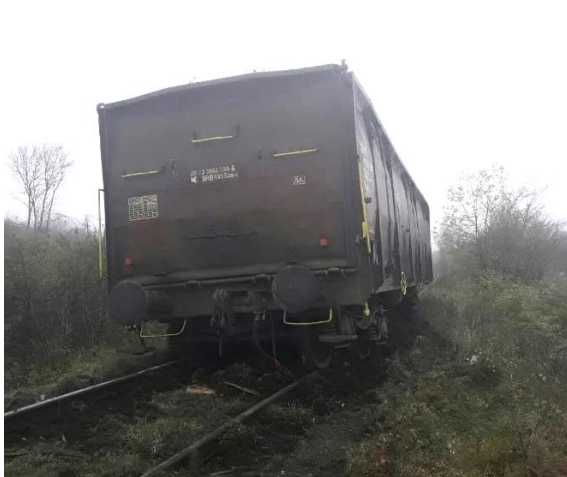
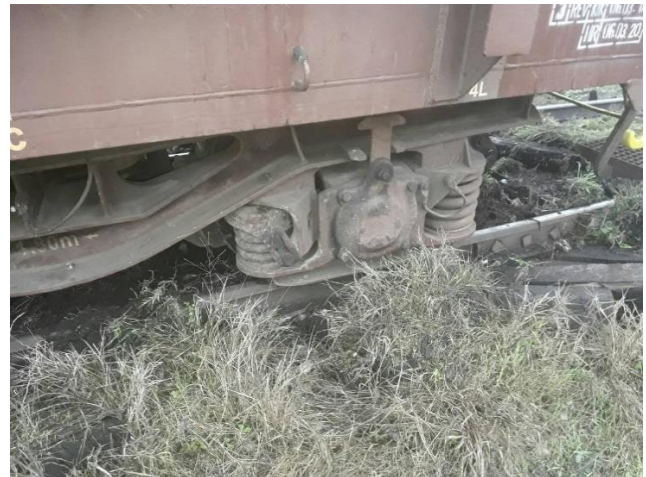
Исклизла кола су затечена као последња у саставу воза, у зони колосека, на својим точковима. Није дошло до нагињања или превртања кола. Исклизла кола нису била раскинута од претпоследњих кола. До раскинућа воза је дошло између петих и шестих кола, гледано од возне локомотиве.

Слика 3.4.4.1: Изглед исклизлих кола

Слика 3.4.4.2: Изглед исклизлих кола

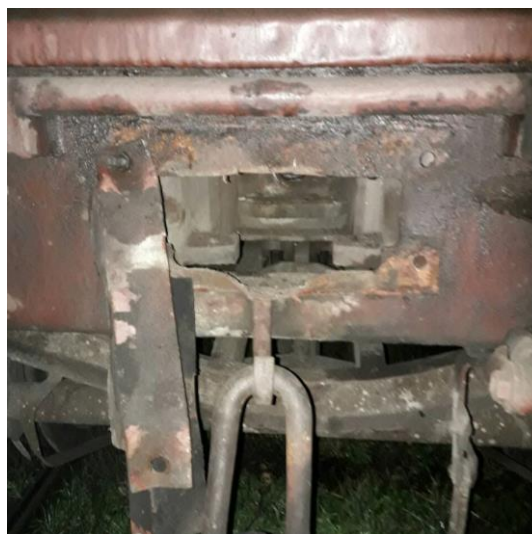
Слика 3.4.4.3: Изглед покиданог влачног уређаја
на шестим колима

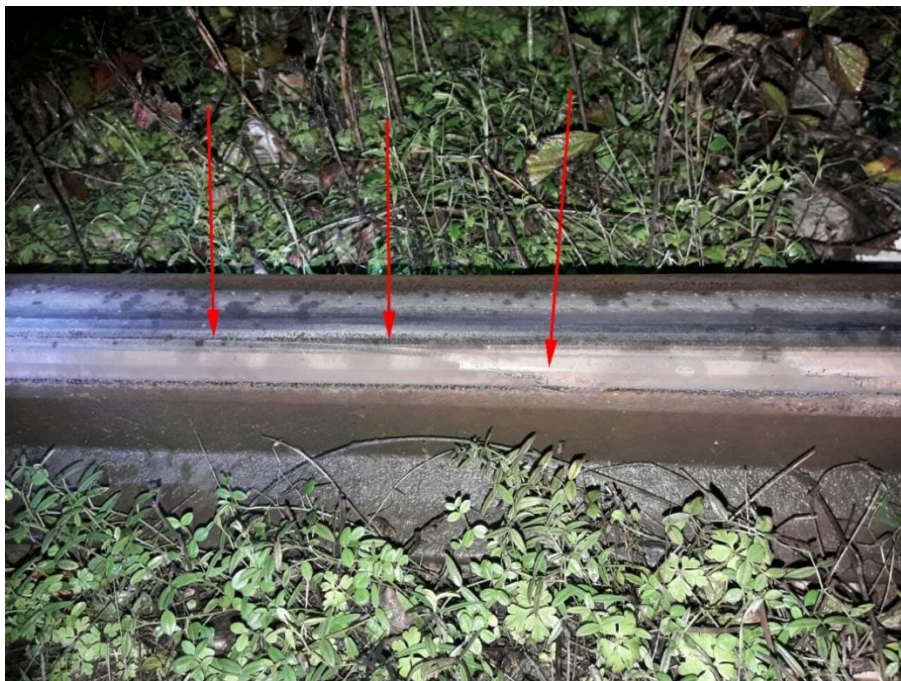
Слика 4.1.1: Први траг упадања точка на левој шини гледано у смеру вожње воза (извор: „ИЖС“ а.д.)

На основу података утврђених прегледом пруге од стране истражне комисије „ИЖС“ а.д. и „Србија Карго“ а.д, први траг исклизнућа је уочен на унутрашњој страни леве шине у смеру вожње воза (слика 4.1.1.). Иза тога, наредних 24 *m* постоје трагови ударања точка о причврсни материјал на унутрашњој страни леве шине.

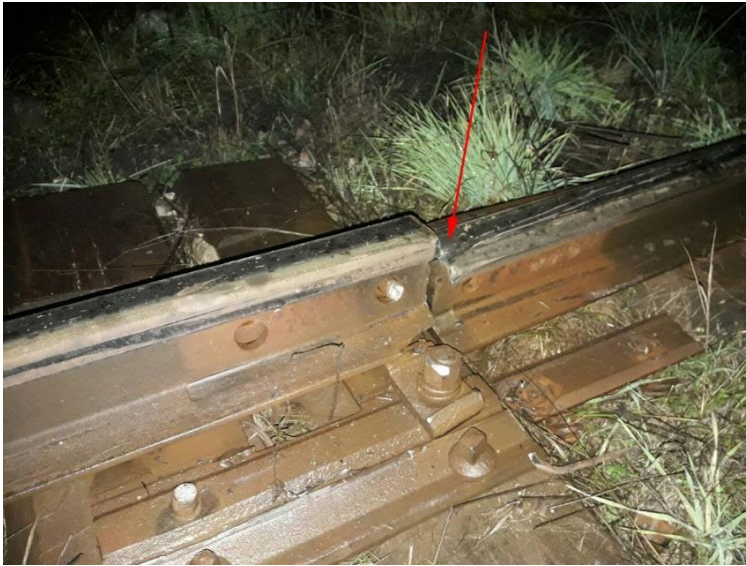
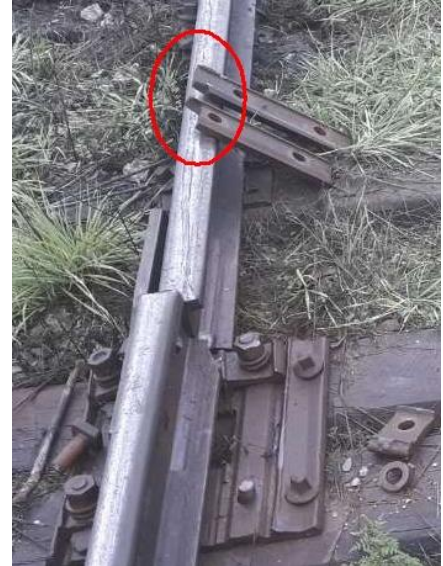
После 24 *m* леви точак удара у попречно дислоцирани лебдећи састав левих шина (слика 4.1.2.). На саставу је преломљена унутрашња уздужна везица. Са фотографија се уочава зарђали пресек прелома везице на основу чега се може закључити да је пукла пре несреће, због чега је спој био бочно дислоциран.

Слика 4.1.2: Траг удара и пењања точка на помереном саставу леве шине и пукнута везица (извор: „ИЖС“ а.д.)

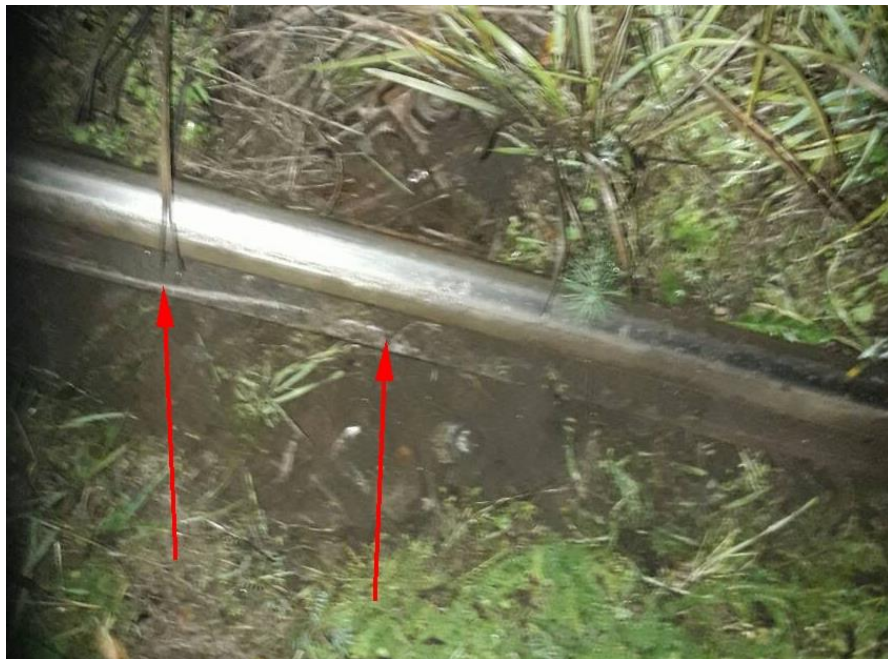
Слика 4.1.3: Траг испдања точка на спољашњу страну десне шине (извор: „ИЖС“ а.д.)

У истом пресеку на десној шини се види траг пењања десног точка на шину и траг исклизлог десног точка на спољашњој страни десне шине (слика 4.1.3.).

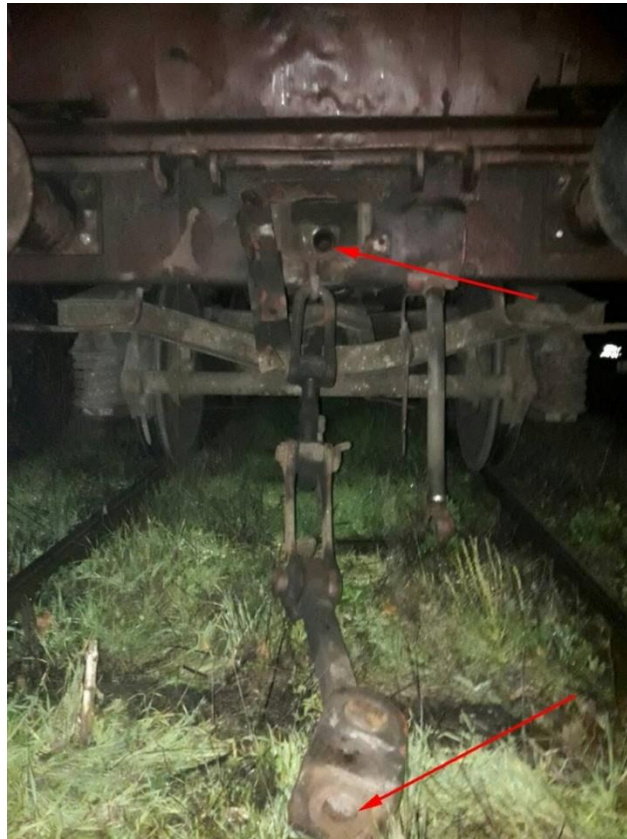
Од овог састава трагови исклизлих точкава се виде до места заустављања. На слици 4.1.4. је приказан ишчупан тегљенички уређај шестих кола у саставу воза, на месту раскинућа воза које је настало као последица уздужних трзаја после исклизнућа задњих кола у возу.

Слика 4.1.4: Ишчупана кука тегљеника са шестих кола (извор: „ИЖС“ а.д.)

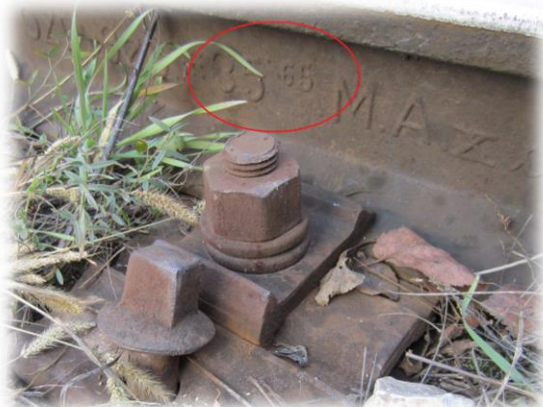
На локалној прузи Марковац - Ресавица уграђене су шине стандардне *S45* и *49E1*, као и нестандардне *35a* (слика 4.2.3.1.), *Ха* и *8a* са одговарајућим нестандарним везним и причврсним колосечним прибором (причвршћење шине колосечним ексерима - слике 4.2.3.2. и 4.2.3.3.). Шине су међусобно повезане класичним саставима који су подупрти (слика 4.2.3.4.) и лебдећи (слика 4.2.3.5.). На отвореној прузи и главним пролазним колосецима уграђено је 70353 комада дрвених прагова, од којих је 31803 комада због велике трулости неупотребљиво (лоша веза шина-праг, слика 4.2.3.6.), што чини 46 % од укупног броја уграђених прагова. На великом броју места је три и више трулих прагова у низу („гнезда“ трулих прагова - слика 4.2.3.7.) што директно утиче на стабилност и геометрију колосека. На делу пруге од станице Марковац (*km 0+500*) до *km 19+000* засторна призма формирана је од јако загађеног туцаника (преко 15% - слика 4.2.3.8.), док је на преосталом делу пруге засторна призма од шљаке, која се претворила у земљу.

Слика 4.2.3.1: нестандарна шина 35a

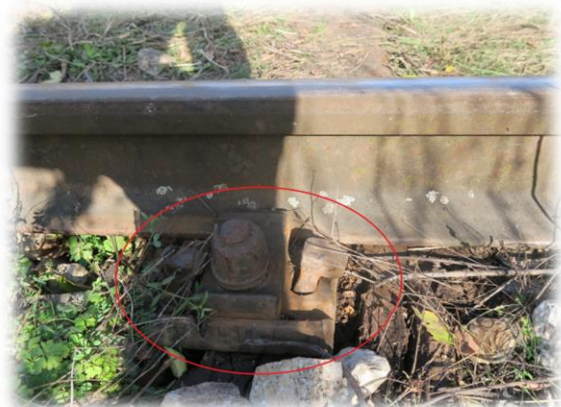
Слика 4.2.3.2: причвршћење ексерима

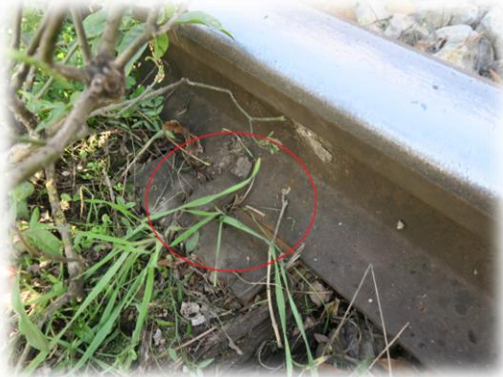
Слика 4.2.3.3: причвршћење ексерима

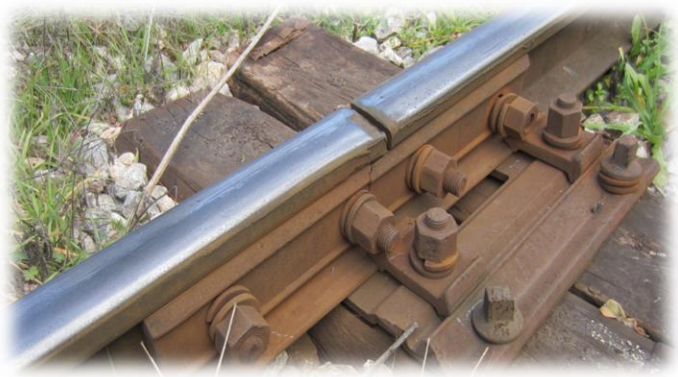
Слика 4.2.3.4: подупрти састав

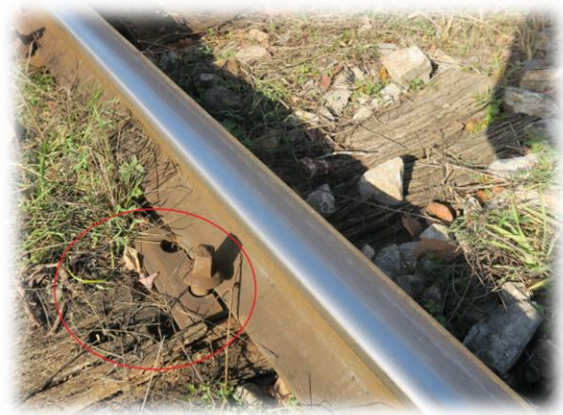
Слика 4.2.3.6: веза праг-шина

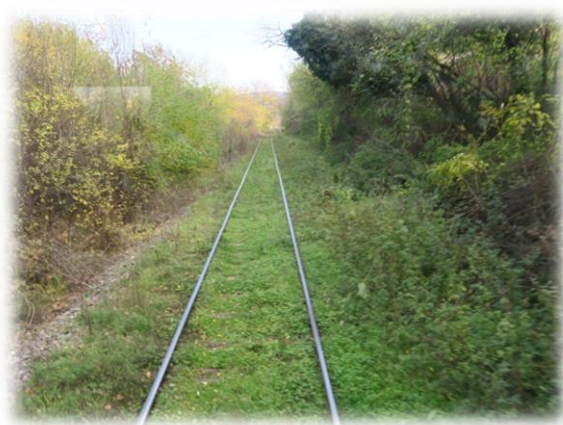
Слика 4.2.3.8: засторна призма

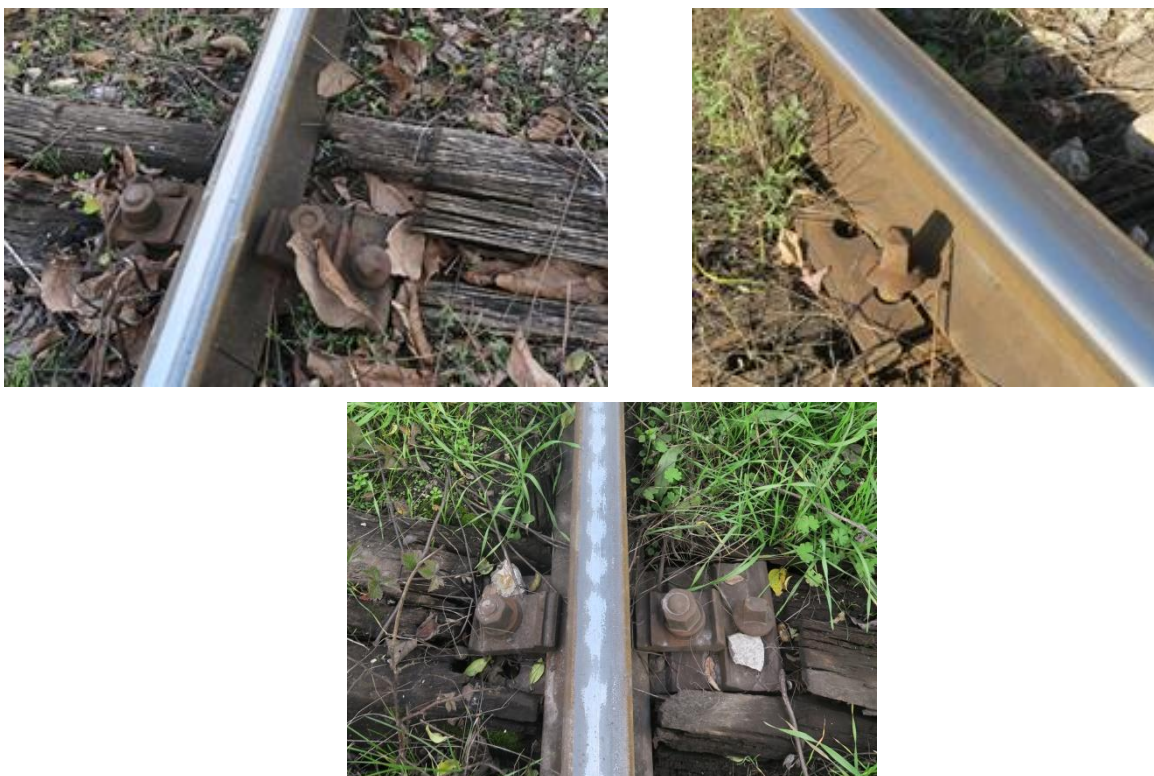
Прегледом стања прагова и причврсног материјала је констатовано да је у широј зони око места упадања точка у колосек, колосек у неисправном стању због лабавог или недостајућег причврсног прибора, померених причврсних плочица или трулих и испуцалих прагова. Имајући у виду да је пруга изграђена почетком педесетих година од половног материјала прагови су стари преко 70 година.

Слика 4.2.5.2: Локална трулеж испод ослонца шине и подужне пукотине прага

Приказано стање није у складу са захтевима из важећег Правилника о техничким условима и одржавању горњег строја железничких пруга број: 340-201-2/2016 („Службени гласник РС“ бр.39/16 и 74/16), види тачку 3.3.5.

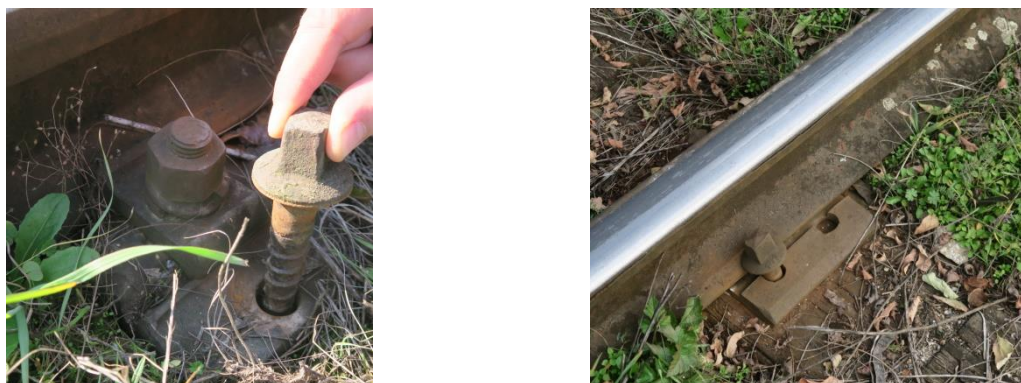
Слика 4.2.5.3: Веза шина праг причврсном плочом и директно причвршћење тирфонима

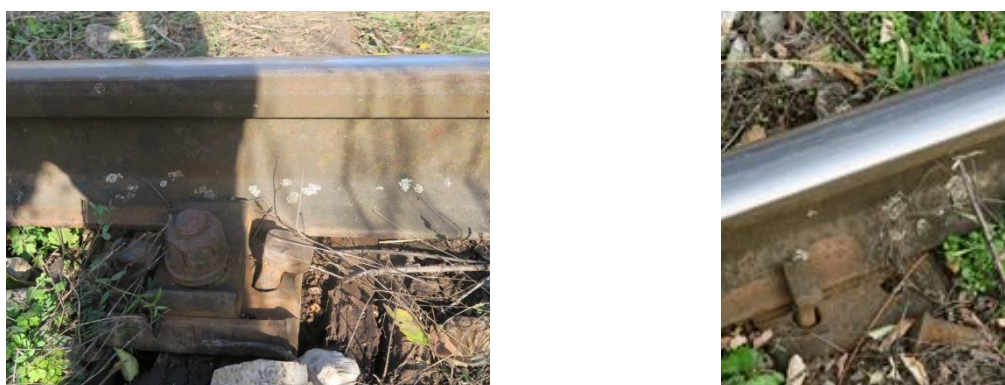
Слика 4.2.5.4: Веза шина праг причврсном плочом и директно причвршћење колсечним ексерима

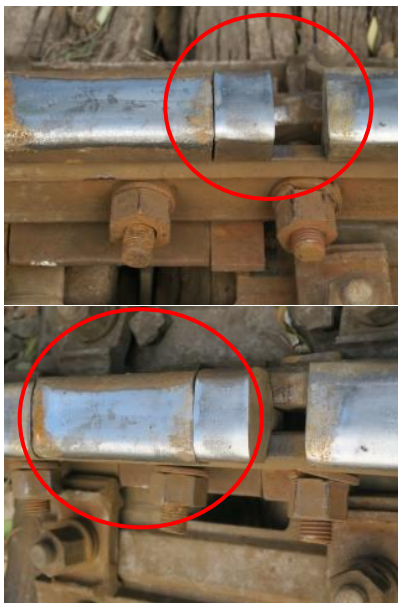
Такође, уочен је велики број (преко 40) неправилно санираних састава шина.

Слика 4.2.5.1: Санирано путовања шина

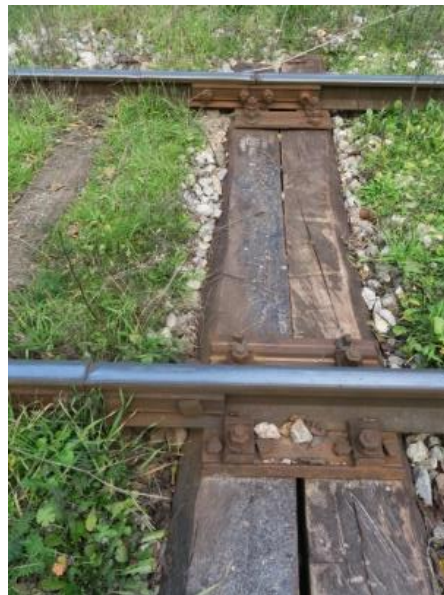
Слика 4.2.5.2: Последица путовања шина
