РЕПУБЛИКА СРБИЈА  
ЦЕНТАР ЗА ИСТРАЖИВАЊЕ НЕСРЕЋА У САОБРАЋАЈУ  
СЕКТОР ЗА ИСТРАЖИВАЊЕ НЕСРЕЋА  
У ЖЕЛЕЗНИЧКОМ САОБРАЋАЈУ И МЕЂУНАРОДНУ САРАДЊУ  
Немањина 11, 11000 Београд

Број: ЖС - 02/18

## КОНАЧАН ИЗВЕШТАЈ О ИСТРАЗИ ОЗБИЉНЕ НЕСРЕЋЕ

Врста несреће: Налет локомотиве на радника  
Број воза: Локомотива ЦЕМ-7  
Место: Обреновац, ТЕНТ Обреновац, подручје депоа у  
станици Обреновац  
Датум: 13.04.2018. године  
Време: 13:30

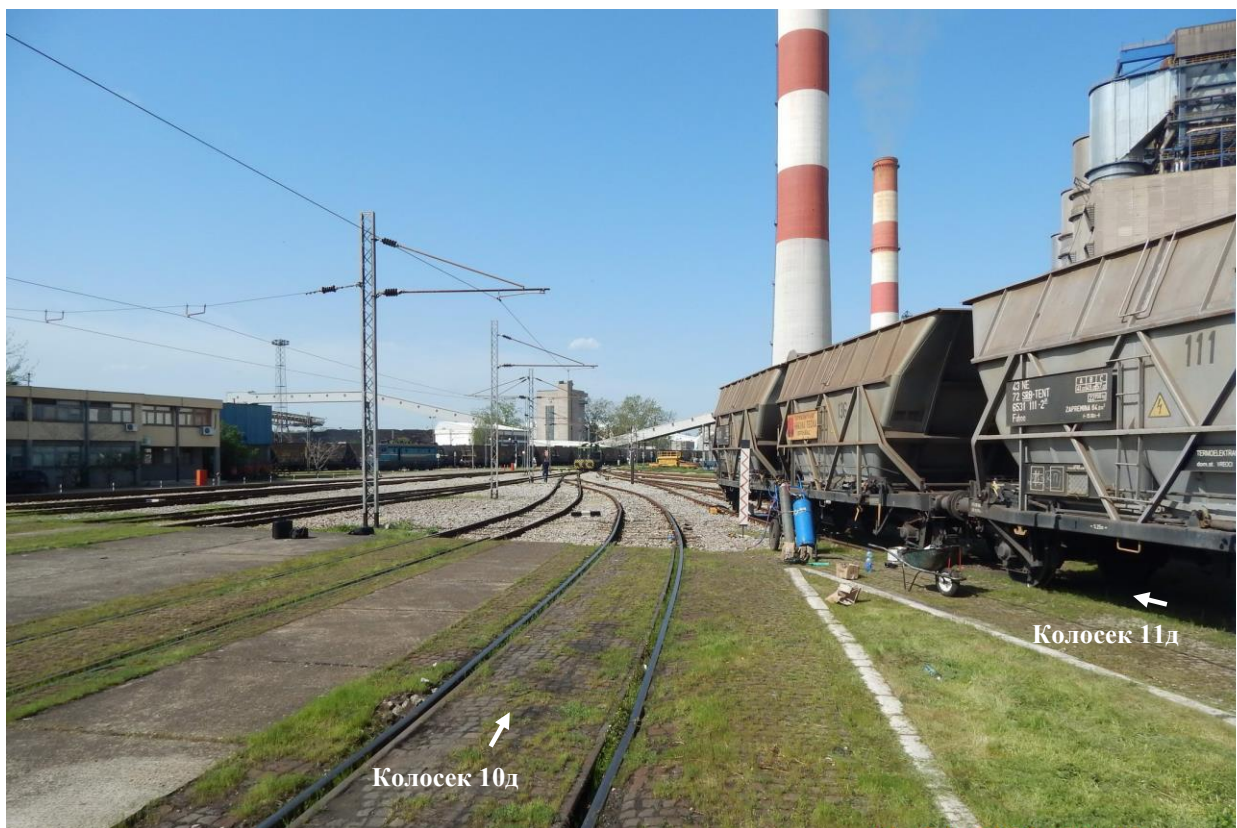
Слика 2.2.5.1: Изглед места радова на колима серије *Faboo* (извор: ОЈТ из Обреновца)

Дана 13.04.2018. године постављане су цеви за спајање детектора и вршена контрола непропусности ваздуха. Контролу од првих кола (која су била постављена на 11д колосеку ближе депоу) ка петим колима спроводила је група радника, коју су сачињавали испред ЈП „ЕПС“ Београд, огранак ТЕНТ из Обреновца - надзорник прегледача кола и I бравар за ваздушне кочнице и испред „Интер Механика“ д.о.о. из Скореновца - бравар II групе (заменик пословође - настрадали радник), а упоредо са том активношћу, радници „Интер Механика“ д.о.о. из Скореновца: бравар II групе и заваривач су довршавали постављање цеви за спајање детектора исклизнућа.

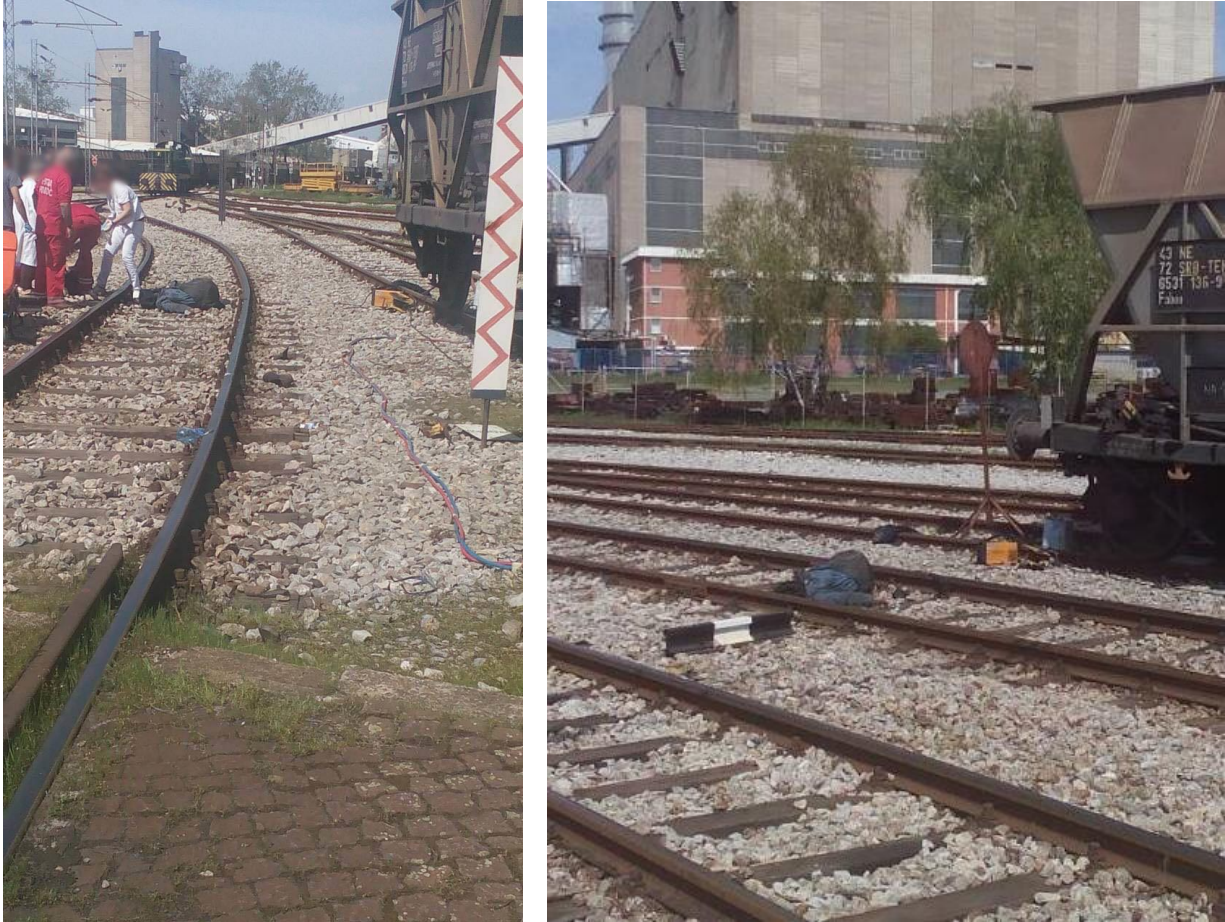
Слика 4.1.1: Изглед места на коме је затечен настрадали радник (извор: ТЕНТ)

На основу фотодокументације (извор: ТЕНТ), настрадали радник се након озбиљне несреће налазио у колосеку 10д на удаљености која одговара месту између 16. и 17. прага гледано од краја поплочаног дела колосека (слика 4.1.1.).

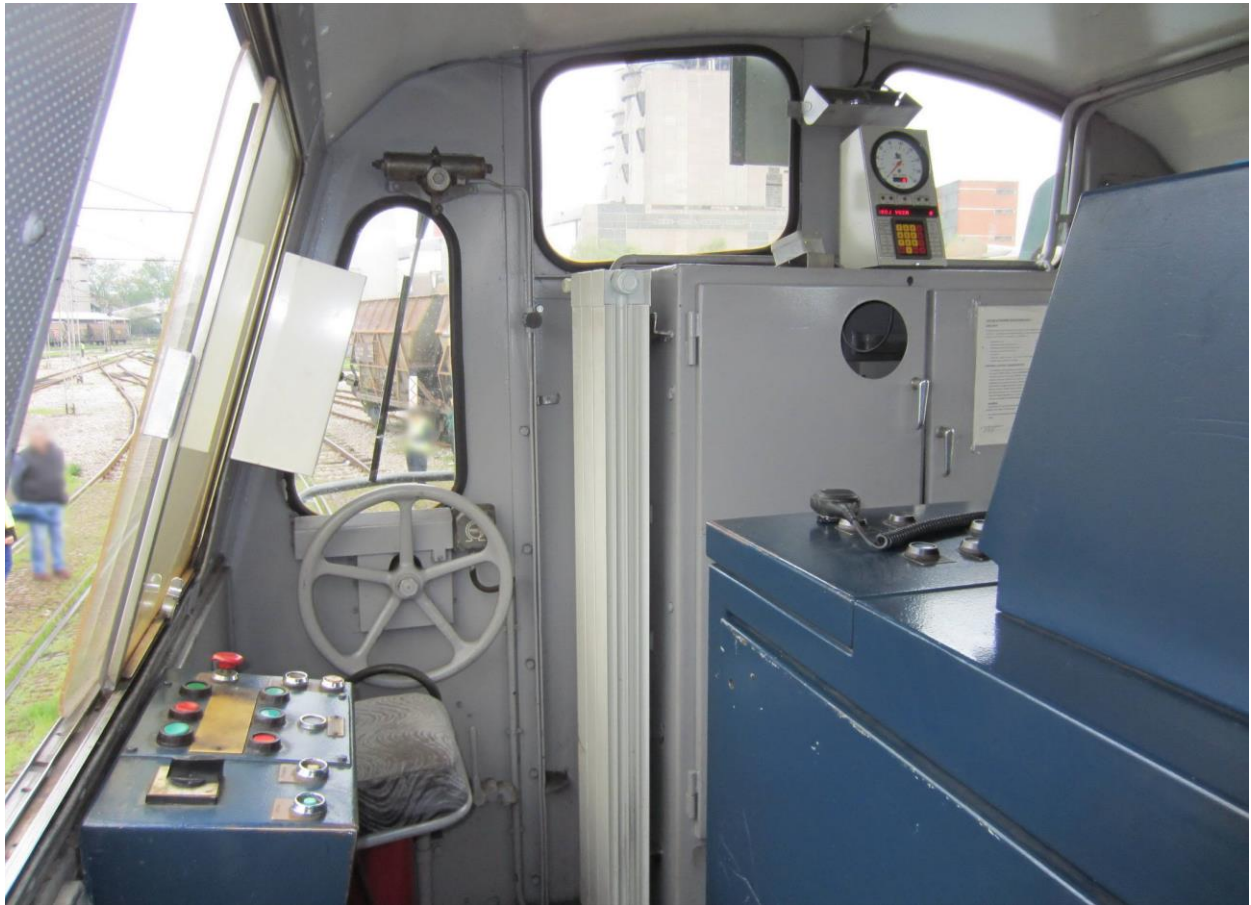
Слика 4.2.2.1: Изглед дела управљачнице локомотиве ЦЕМ-7

Са места у управљачници локомотиве на коме се налазио машиновођа (са леве стране, гледано у смеру намераваног маневарског кретања), машиновођа је имао могућност осматрања пута вожње кроз чеони прозор на управљачници и кроз бочни прозор на управљачници.

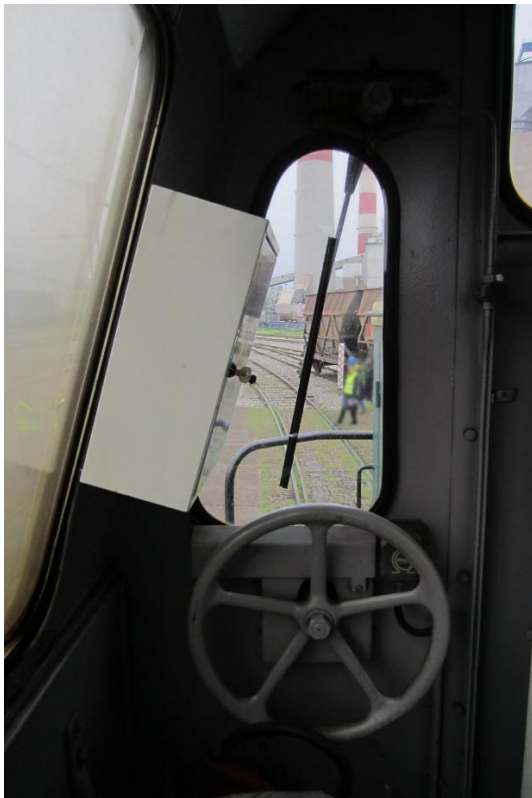
Слика 4.2.2.2: Поглед кроз леви чеони прозор

Када се, гледано у смеру намераваног маневарског кретања, заузме место на левој страни управљачнице иза пулта са командама за управљање локомотивом, тако да се глава избаци кроз бочни прозор, погледом кроз бочни прозор на управљачници локомотиве

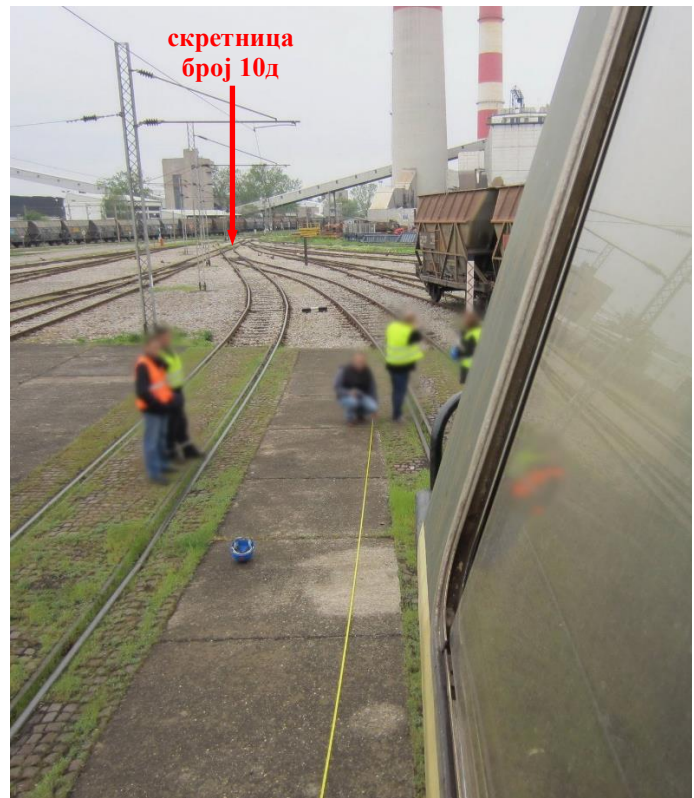
Слика 4.2.2.3: Поглед кроз леви бочни прозор

(слика 4.2.2.3.), може се видети цео маневарски пут вожње и место на коме је након маневарског кретања требало да се заустави локомотива ЦЕМ-7 (место иза скретнице број 10д), односно место на коме је требало да се налази маневриста, део колосека 11д и део последњих кола која су се налазила на колосеку 11д. Погледом кроз бочни прозор није могуће уочити особе које стоје на десној шини колосека 10д, а налазе се на удаљености мањој од 8 *m* од одбојника локомотиве ЦЕМ-7 (на удаљености мањој од 11,3 *m* од бочног прозора са кога је вршено осматрање). Такође, гледано у смеру намераваног маневарског кретања, све особе које стоје десно од праве која пролази кроз тачку у којој се налазио машиновођа и тачку на десној шини удаљеној 8 *m* од одбојника локомотиве, са места на коме се налазио машиновођа, погледом кроз бочни прозор није могуће уочити.

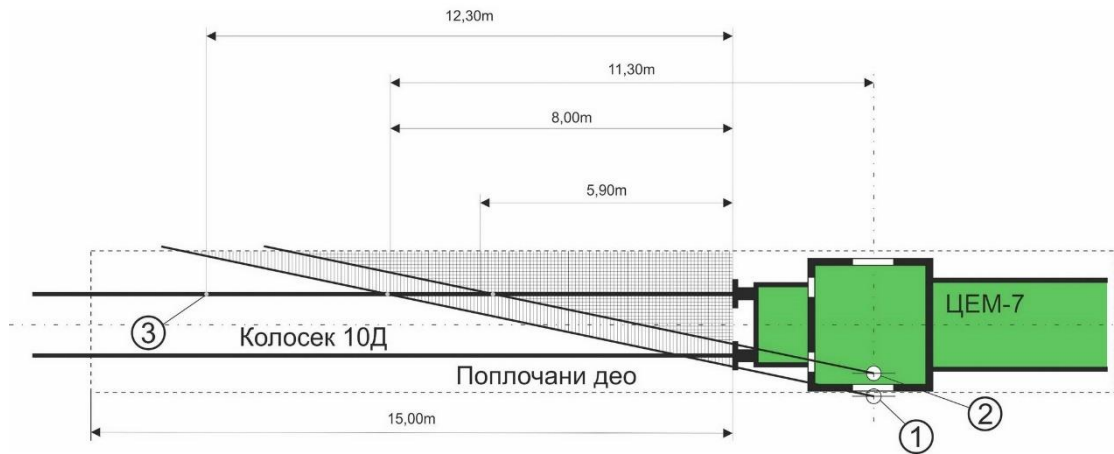
**Слика 4.2.2.4:** Шематски приказ простора видљивости за машиновођу са позиције поседања локомотиве ЦЕМ-7

- 1 - позиција (видик) машиновође са главом истуреном кроз бочни прозор
- 2 - позиција (видик) машиновође када глава није истурена кроз бочни прозор
- 3 - место где се (вероватно) налазио настрадали радник у моменту налета локомотиве ЦЕМ-7

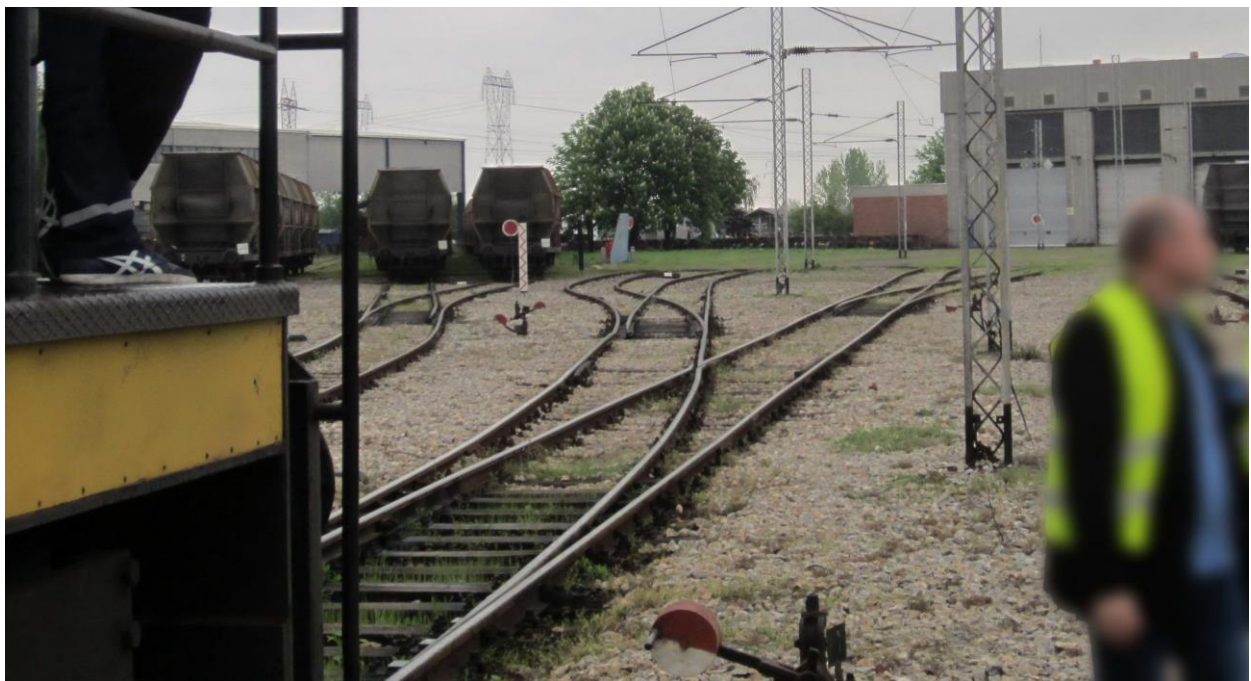
**Слика 4.2.2.4:** Поглед са позиције маневристе

Са места на коме је требало да се налази маневриста (на подручју скретнице број 10д код скретничке поставне справе) јасно се може видети цео маневарски пут вожње, прозор управљачнице локомотиве ЦЕМ-7 са стране на којој се налазио машиновођа, кола која су се налазила на колосеку 11д и све особе које су се налазиле на простору између колосека 10д и 11д испред локомотиве, гледано у смеру намераваног маневарског кретања. Простор са десне стране локомотиве, гледано у смеру намераваног маневарског кретања, са места на коме је требало да се налази маневриста (на подручју скретнице број 10д код скретничке поставне справе) није могуће у потпуности видети.

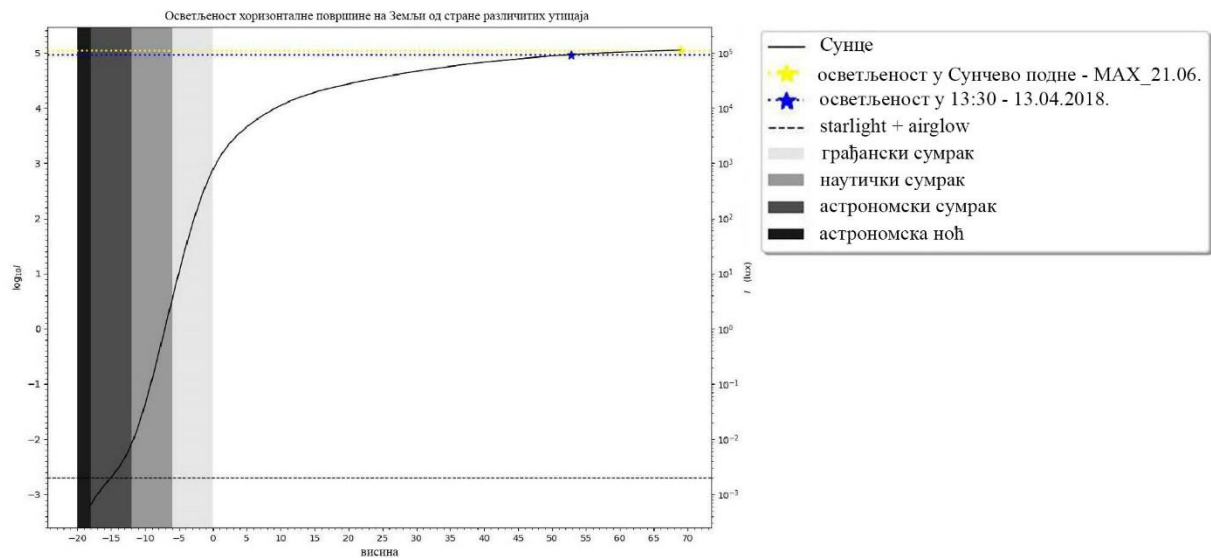
Слика 4.3.6.1: Комплетан дијаграм осветљености за тражену локацију 13.04.2018. године

Осветљеност хоризонталне површине на Земљи која потиче од расејане светлости Сунца у атмосфери за 13.04.2018. године у 13:30 је износила 92 358 lux, за потуно ведар дан (без магле) и са максималном метеоролошком видљивошћу. Максимална осветљеност хоризонталне површине на Земљи од стране Сунца за дату локацију, што се десило 21.06.2018. године, износила је 113 197 lux.

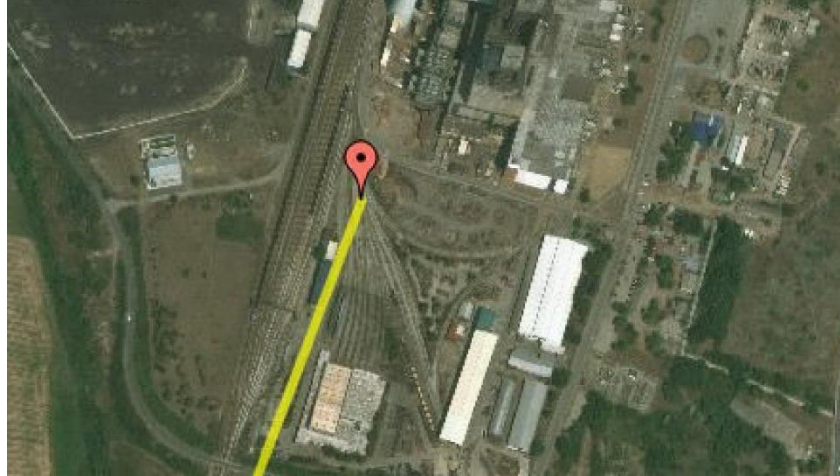
Слика 4.3.6.2: Комплетан дијаграм осветљености за тражену локацију 13.04.2018. године

Положај Сунца 13.04.2018. године у 13:30 је био: висина Сунца (*elevation*) 52,85° од математичког хоризонта, правац Сунца (*azimuth*) 200,76° мерено источно.

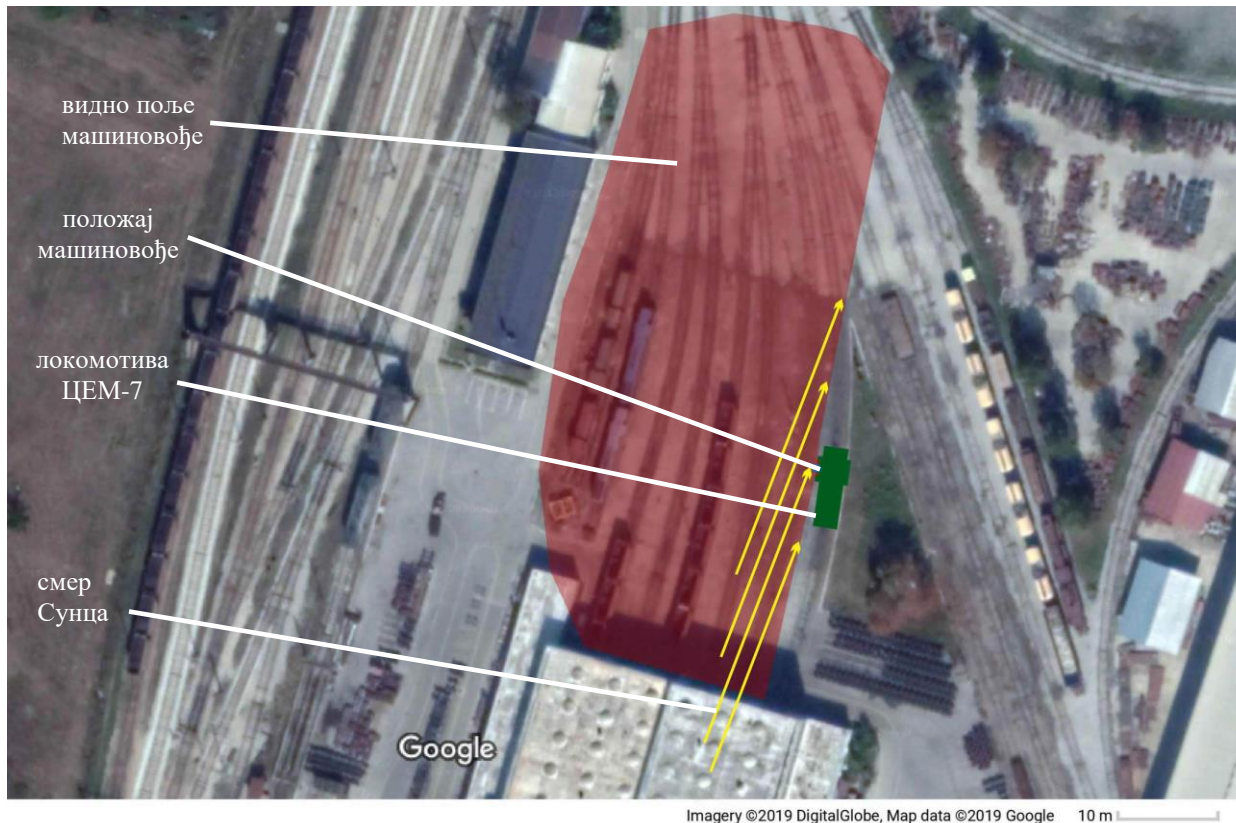
Слика 4.3.6.4: Правац Сунца у односу на видик машиновође

Алbedo, тј. мера дифузне рефлексије Сунчевог зрачења, за бетон је већи од албеда за травнату површину. У предметној озбиљној несрећи, локомотива ЦЕМ-7 се налазила на делу колосека поплочаном бетоном.

На основу података о временској ситуацији и услова видљивости, може се закључити да су временски услови могли утицати на рад и понашање свих учесника у предметној озбиљној несрећи.
