Број: ЖС - 03/18

Датум: 27.06.2019. године

КОНАЧАН ИЗВЕШТАЈ О ИСТРАЗИ НЕСРЕЋЕ

Врста несреће: Судар возова
Број воза: 2990 и 70922
Место: Град Београд, општина Вождовац, насеље Рипањ,
 отворена пруга између станица Клење и Рипањ Тунел
Датум: 01.08.2018. године
Време: 05:35

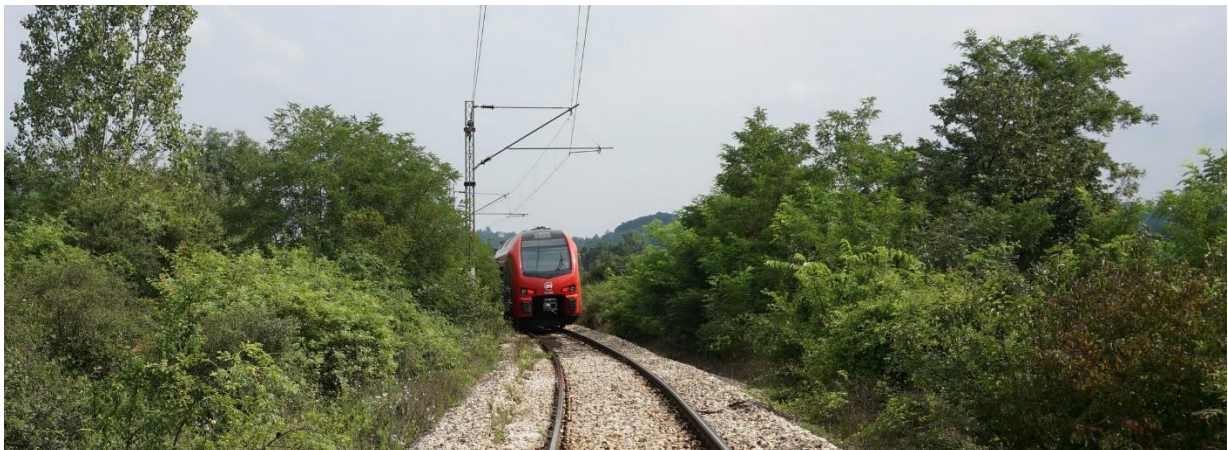
Слика 3.4.2.1: Поглед на крај воза број 2990 након предметне несреће

Увиђајем на лицу места, Радна група ЦИНС је, с обзиром на место на коме је био заустављен воз број 70922 (у левој кривини, гледано у смеру возње воза) и на вегетацију присутну са леве стране пруге (слика 3.4.2.1.), утврдила да је из перспективе машиновође воза број 2990 могућност уочавања препреке на прузи (заустављеног воза број 70922) била отежана.

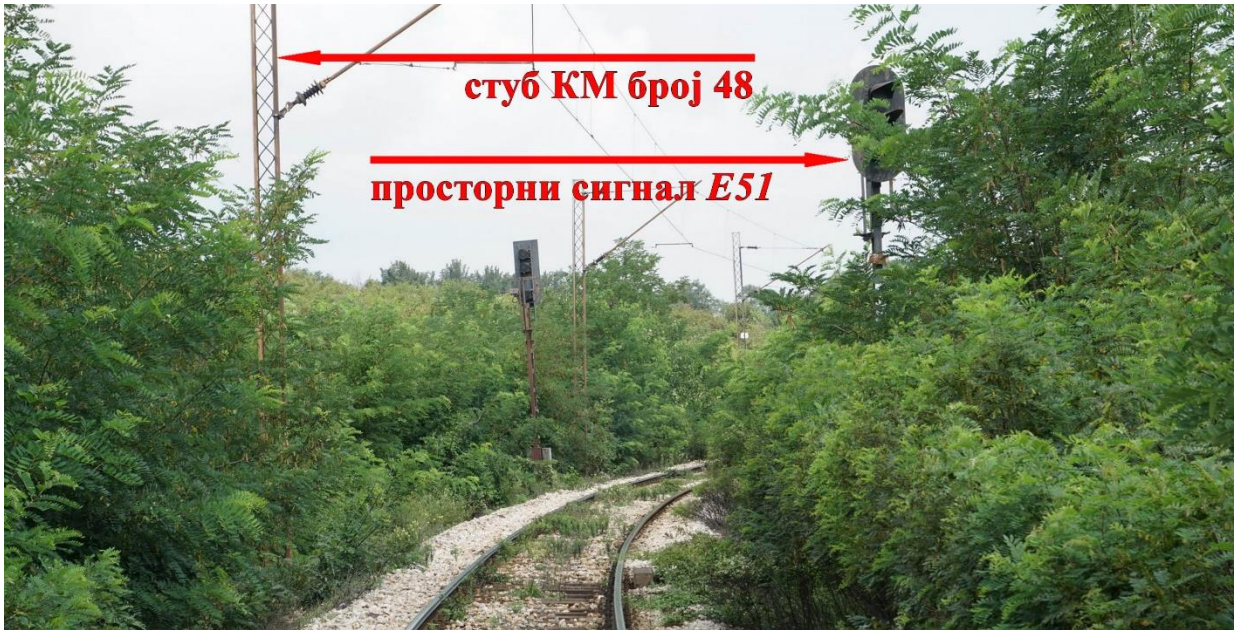
Слика 3.4.2.2: Положај просторног сигнала *Е 51* у односу на стуб КМ број 48

Наиме, просторни сигнал *E 51* је, према стационажи добијеној од Секције за ЕТП Београд, ТОЈ за СС (прилог 1 дописа број 21/2018-1-4079 од 03.10.2018. године), уграђен у *km 27+730*. Просторни сигнал *E 51* се на терену налази наспрам стуба КМ број 48

(слика 3.4.2.2.). Стуб КМ број 48 се према стационажи добијеној од Секције за ЕТП Београд, ТОЈ за КМ (допис број 21/2018-1-4074 од 03.10.2018. године) налази у *km* 27+714.

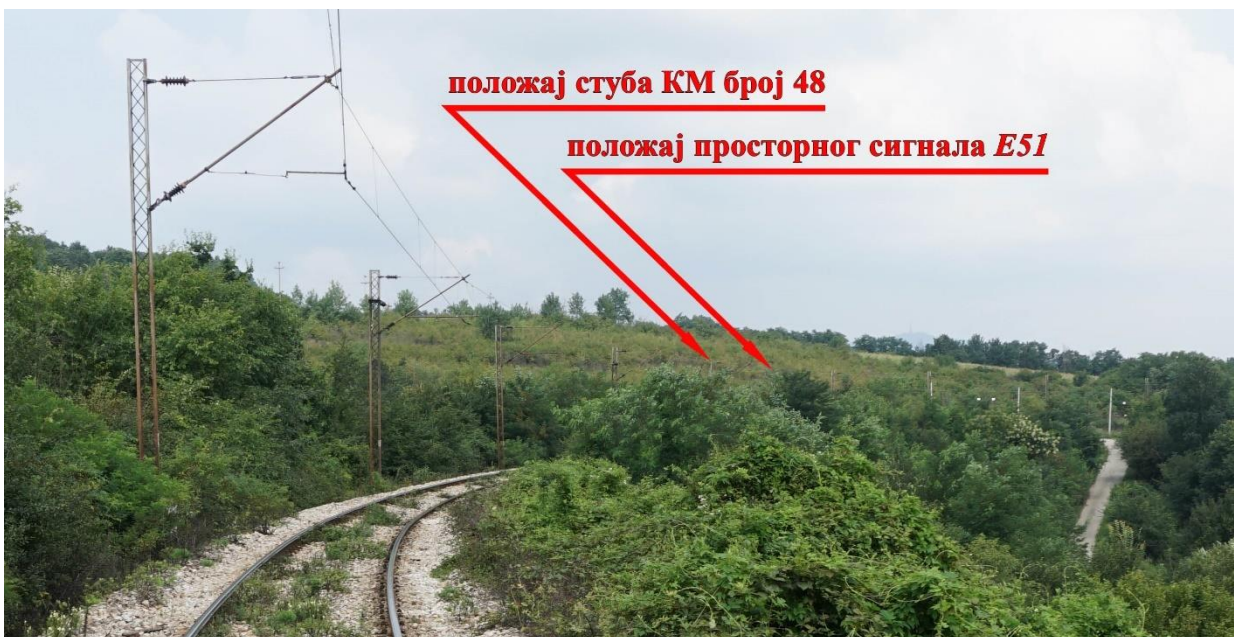
Слика 3.4.2.3: Поглед са места на прузи поред стуба КМ број 53

Погледом са места на прузи које се налази: поред стуба КМ број 53 (у *km* 27+869 на 155 *m* од стуба КМ број 48; слика 3.4.2.3.), поред стуба КМ број 52 (у *km* 27+839 на 125 *m* од стуба КМ број 48; слика 3.4.2.4.) и поред стуба КМ број 51 (у *km* 27+804 на 90 *m* од стуба КМ број 48; слика 3.4.2.5.) није могуће уочити просторни сигнал *Е 51*, а самим тим и сигнални знак који просторни сигнал *Е 51* показује.

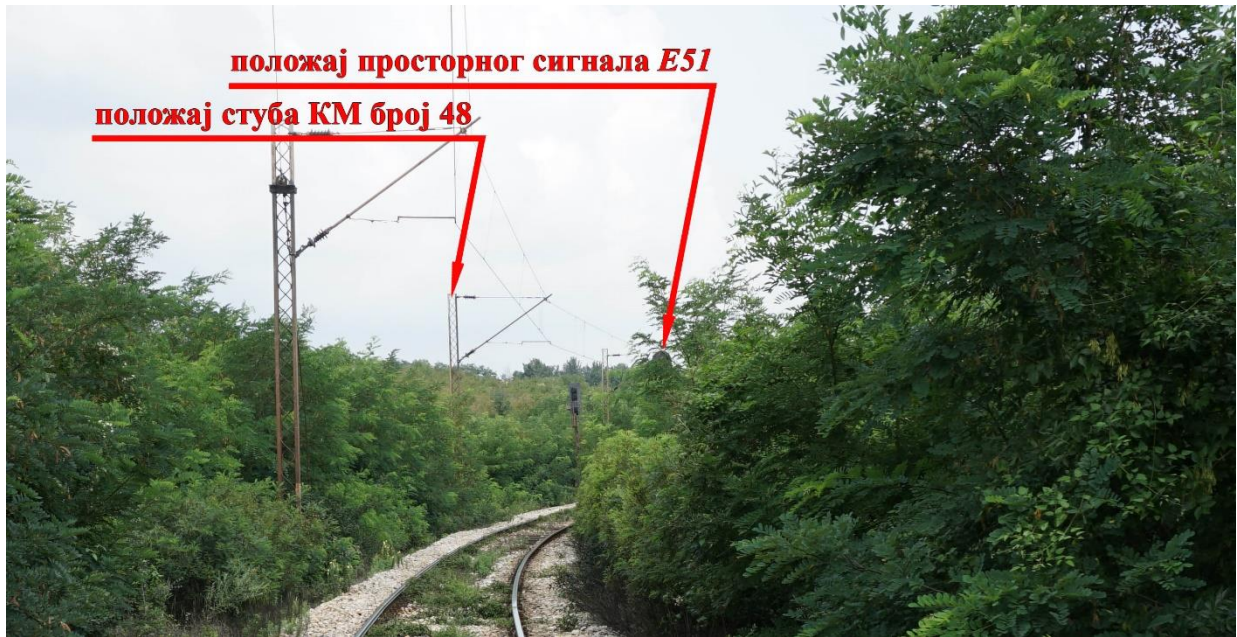
Слика 3.4.2.6: Поглед са места на прузи поред стуба КМ број 50

Погледом са места на прузи које се налази: поред стуба КМ број 50 (у *km* 27+774 на 60 *m* од стуба КМ број 48; слика 3.4.2.6.) могуће је уочити врх просторног сигнала *E 51*, али није могуће уочити сигнални знак који просторни сигнал *E 51* показује.

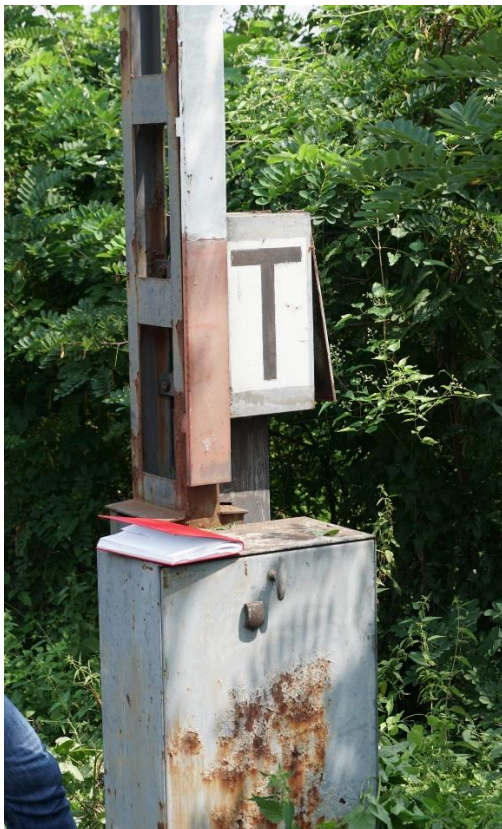
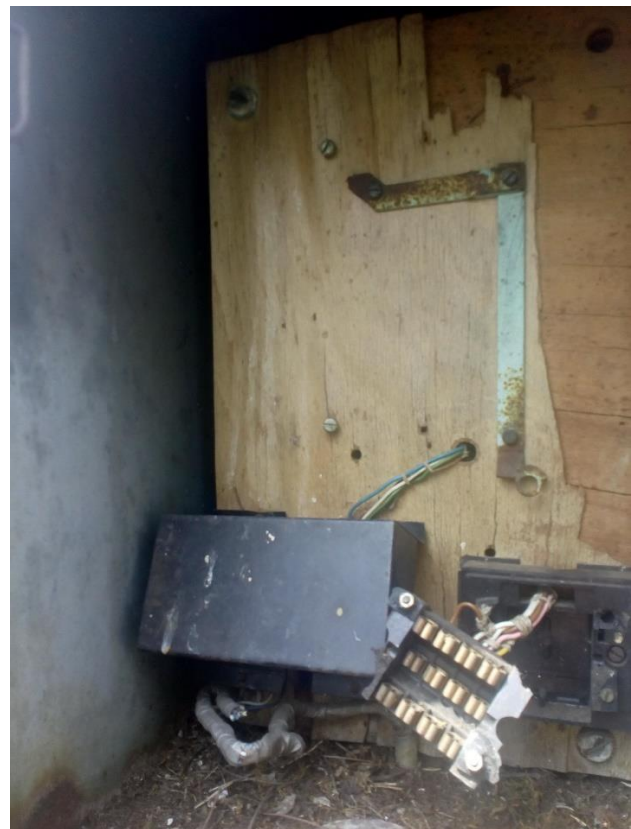
Увидом на лицу места 01.08.2018. године, Радна група ЦИНС је утврдила је на стуб просторног сигнала *E 51* причвршћен ТТ ормарић. Врата ормарића нису била затворена и закључана, а у ормарићу не постоји телефонски апарат (слика 3.4.3.1.).

Слика 3.4.3.1: Спољашњи и унутрашњи изглед ТТ ормарића на стубу просторног сигнала *E 51*

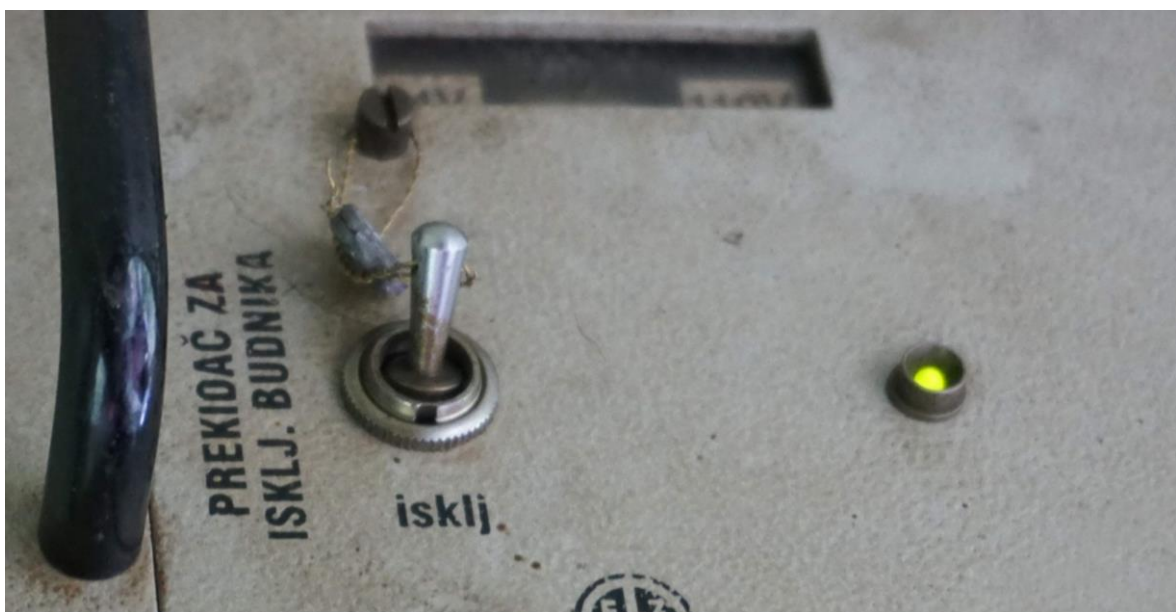
На месту предметне несреће, увиђајем је констатовано да је на локомотиви 661-162 прекидач електронског дела будника био у положају „укључено“, али стање пломбе је било такво да је било могуће поставити прекидач у положај „искључено“, а да се пломба не оштети (слика 3.4.4.1.).

Слика 3.4.4.1: Изглед прекидача електронског дела будника на локомотиви 661-162

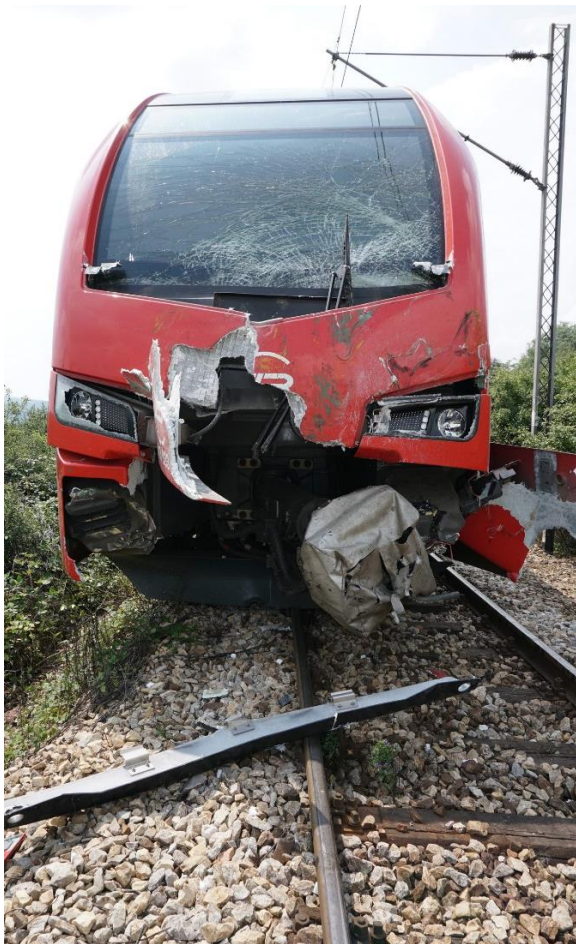
Изглед ЕМВ 413/417-033/034 од воза број 2990 након судара приказан је на сликама 3.4.4.2. и 3.4.4.3.

Слика 3.4.4.2: Спољашњи изглед чела воза 2990

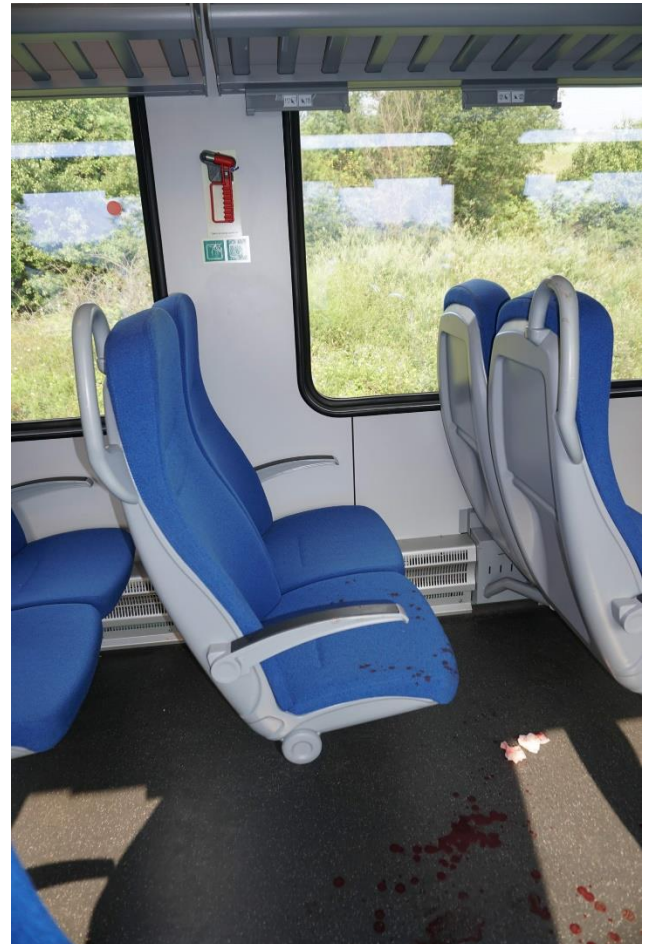
Слика 3.4.4.3: Изглед простора за путнике воза 2990

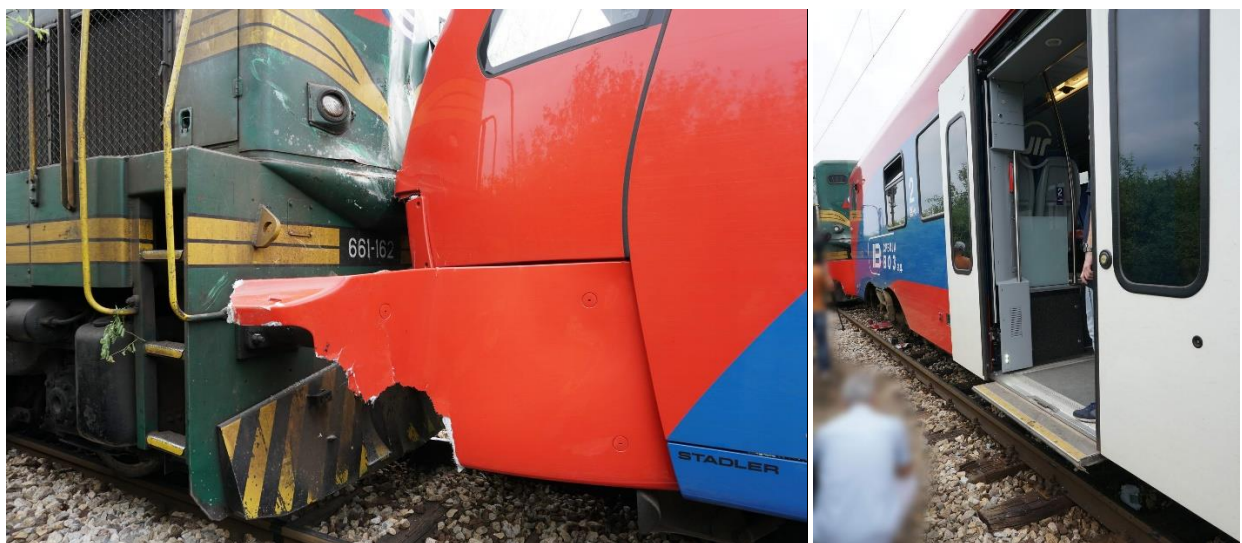
Приликом вожње у смеру од станице Рипањ Тунел ка станици Клење, на отвореној прузи, у близини путног прелаза (који се налази у *km* 27+634), у *km* 27+369 дошло је до сустизања и судара возова број 2990 (ЕМВ 413/417-033/034) и 70922 (сама локомотива 661-162). До судара је дошло тако што је чело воза број 2990 (ЕМВ 413/417-033/034), који се кретао, ударило у крај воза број 70922 (сама локомотива 661-162), који је стајао.

После судара, возови су се кретали у дужини од 19 *m*, након чега су се зауставили. Том приликом, ЕМВ 413/417-033/034 од воза број 2990 је исклизао са једним обртним постољем (прво обртно постоље гледано у смеру вожње).

Слика 4.1.1: Изглед судара возова

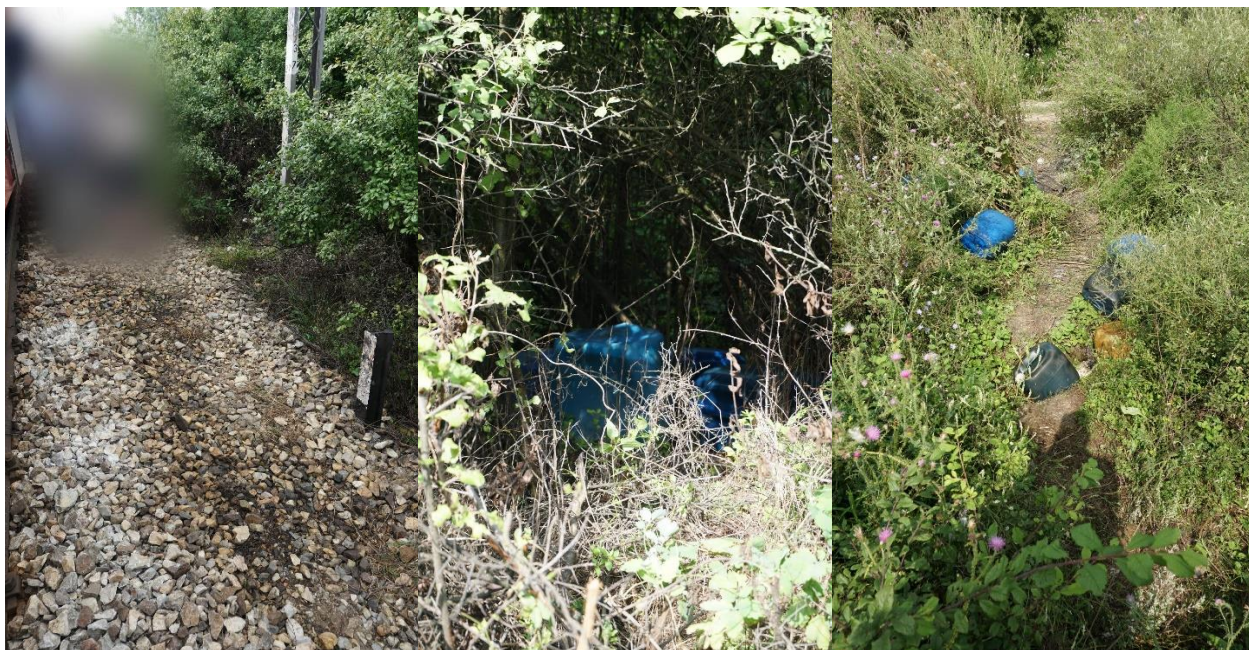
На туцанику поред колосека, са леве стране, гледано у смеру вожње воза, између просторног сигнала *E 42* и стуба КМ број 37, уочена је масна мрља мириса који је сличан мирису дизел горива. У близини стуба КМ број 37 у грмљу поред пруге и на стази која повезује колосек и утабани пут који се простире паралелно са пругом, уочен је већи број разбацаних пластичних канистера. (слика 4.1.3.).

Слика 4.1.3: Изглед мрље и пластичних канистера уочених у близини места несреће

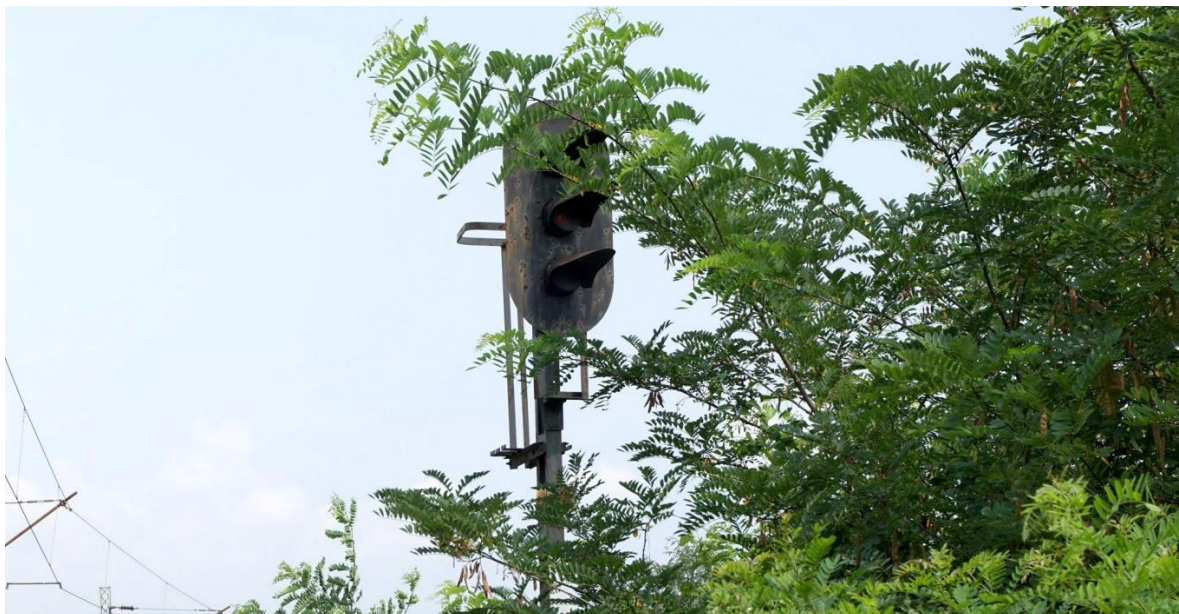
Просторни сигнал који су возови број 70922 и 2990 прошли пре судара је *E 51*. После судара, увидом на лицу места од стране Радне групе ЦИНС, утврђено је да је просторни сигнал *E 51* показивао сигнални знак 4:“Стој“ (слика 4.1.5.).

Слика 4.1.5: Изглед просторног сигнала *E 51*

Са места одакле је Радна група ЦИНС могла да уочи сигнални знак који показује просторни сигнал *E 51*, исти је било могуће уочити, али интензитет светлости црвене ланterne је био веома слаб. За наведени просторни сигнал, није обезбеђена прописана најмања даљина видљивости (види тачку 3.4.2).

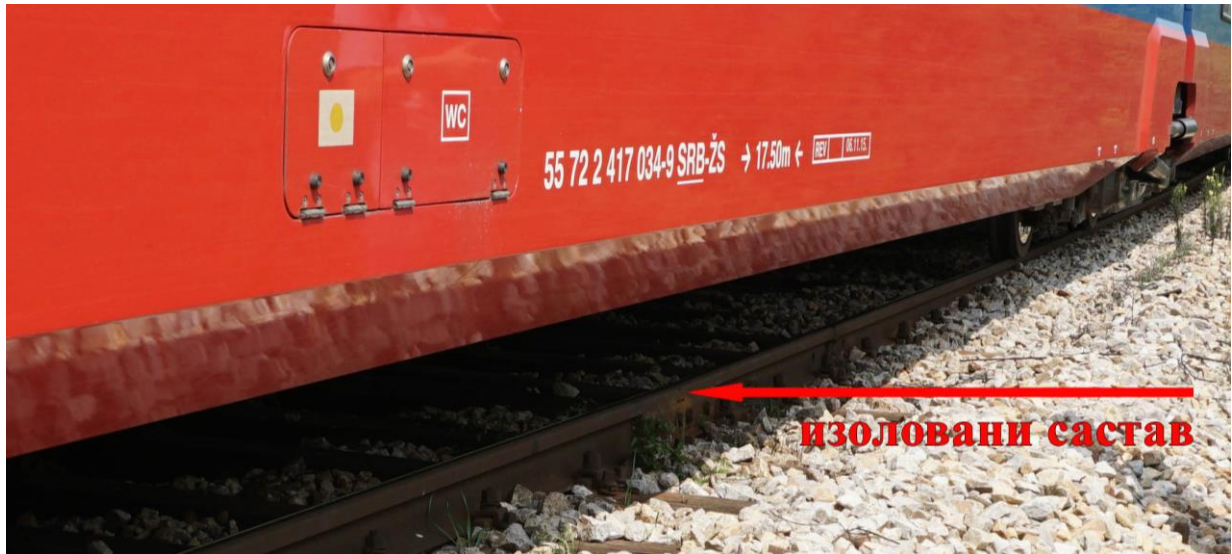
Иzolовани састав између просторних одсека *IpE3* и *IpE4* је лоциран испод приколице 417-034 (слика 4.1.6.). С обзиром на место на коме је дошло до удара и дужину ЕМВ, са сигурношћу је утврђено да се локомотива 661-162 у моменту настанка предметне несреће налазила унутар просторног одсека *IpE3*.

Слика 4.1.6: Положај изолованог састава између просторних одсека *IpE3* и *IpE4* у односу на ЕМВ 413/417-033/034

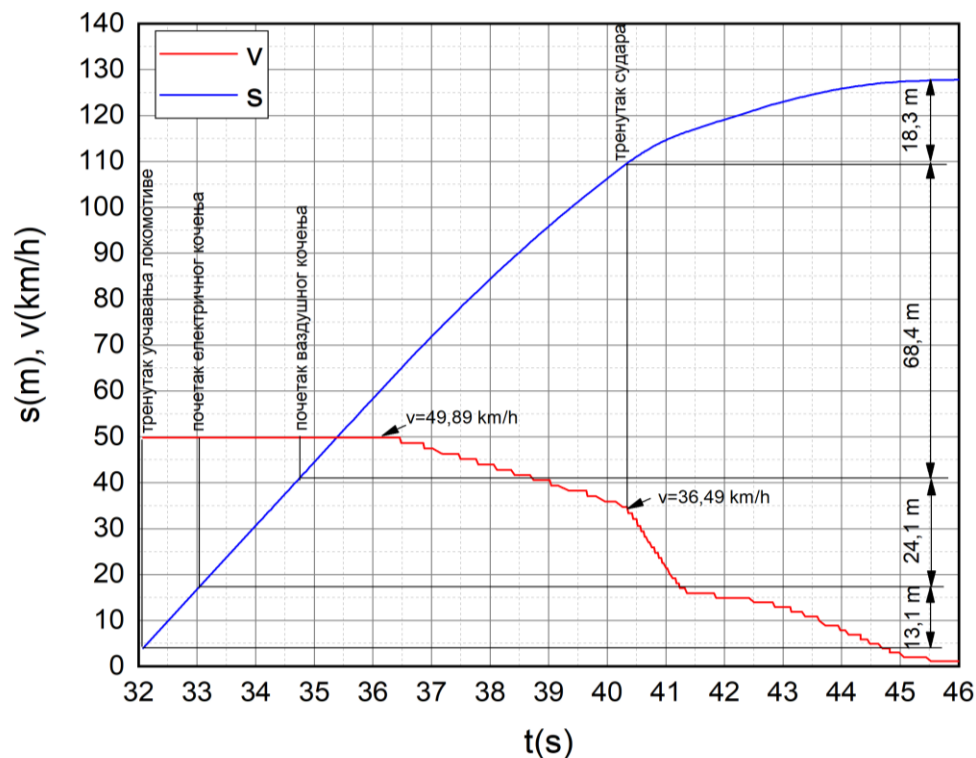
Слика 4.2.3.1: Дијаграм кочења ЕМВ 413/417-033/034 при судару

Врста кочења	Пређени пут(<i>m</i>)	Напомена	Зауставни пут (<i>m</i>)
-	13,1	Пут до уочавања локомотиве (1s)	
Електрично кочење	24,1		110,8
Електрично и пнеуматско кочење	86,7		
Укупан зауставни пут			123,9

За тренутак уочавања локомотиве узет је тренутак 1 s пре активирања кочења, односно активирања електричног кочења ЕМВ 413/417-033/034. Брзина у том тренутку је износила 49,89 km/h.

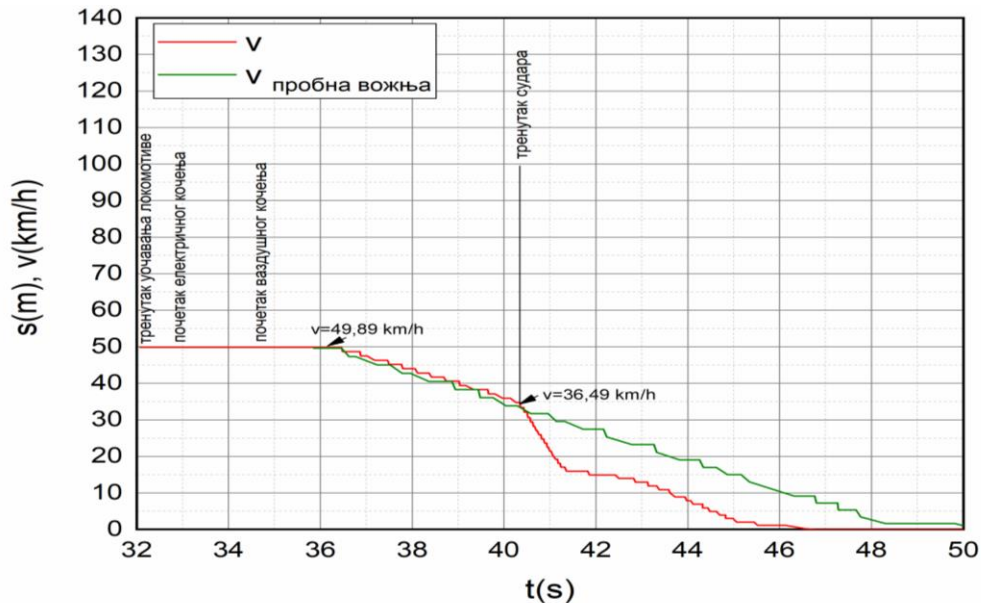
Слика 4.2.3.2: Упоредни приказ дијаграма кочења ЕМВ при пробној возњи и при судару

Анализом зауставних путева добијених при пробној вожњи и несрећи, може се констатовати слагање зауставних путева слика 4.2.3.2.

У делу успорења са брзине од 50 *km/h* до 36,4 *km/h*, може се констатовати да се криве поклапају. Приметна је минимална разлика настала као последица различитих нагиба пруге на месту судара и месту пробне вожње. На делу успорења од 36,4 *km/h* до заустављања, разлика у паду брзина је значајна из разлога што је приликом судара успорење било знатно веће услед удара ЕМВ 413/417-033/034 у локомотиву 661-162.

Поређењем дужине зауставног пута код завођења кочења при брзини од 30 km/h , добијеног приликом пробне возње и дела зауставног пута од почетка кочења до момента судара, може се закључити да се воз број 2990 кретао брзином не већом од 30 km/h , до судара не би ни дошло.
