РЕПУБЛИКА СРБИЈА  
ЦЕНТАР ЗА ИСТРАЖИВАЊЕ НЕСРЕЋА У САОБРАЋАЈУ  
СЕКТОР ЗА ИСТРАЖИВАЊЕ НЕСРЕЋА У ЖЕЛЕЗНИЧКОМ САОБРАЋАЈУ  
Немањина 11, 11000 Београд

Број: 340-00-8/2020-02-38

Датум: 24.09.2020. године

# ГОДИШЊИ ИЗВЕШТАЈ ЗА 2019. ГОДИНУ

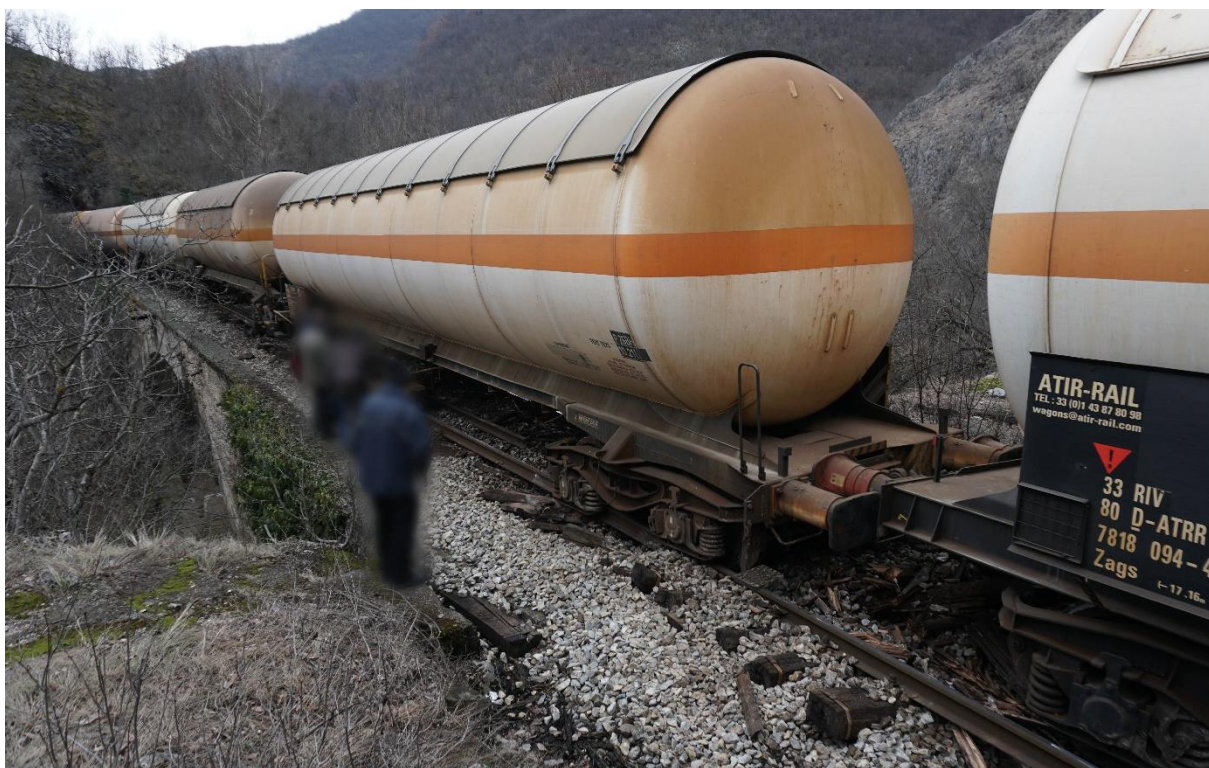
Дана 14.02.2019. године у 01:45 у *km 55+252* регионалне пруге Црвени Крст - Зајечар - Прахово Пристаниште, између станица Сврљиг и Књажевац, при вожњи у смеру од станице Сврљиг ка станици Књажевац, на отвореној прузи на бетонском мосту изнад реке Сврљински Тимок, између тунела број 21 и тунела број 22, дошло је до исклизнућа воза број 52770. Из састава воза су, гледано од возне локомотиве 661-318, исклизла трећа кола серије *Zags* број 33 87 7814 136-0 са две осовине првог обртног постоља, четврта кола серије *Zags* број 33 80 7818 085-2 са свим осовинама, пета кола серије *Zags* број 33 80 7818 094-4 са свим осовинама, шеста кола серије *Zags* број 33 87 7813 564-4 са свим осовинама, седма кола серије *Zags* број 33 87 7816 547-6 су исклизла са једном осовином другог обртног постоља.

Слика 3.1.1: Изглед места исклизнућа (бетонски мост између тунела број 21 и тунела број 22)

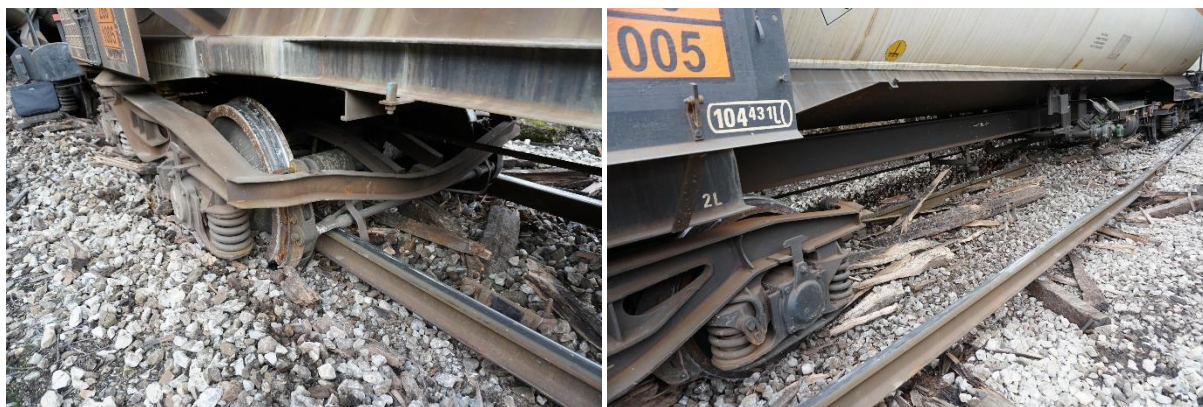
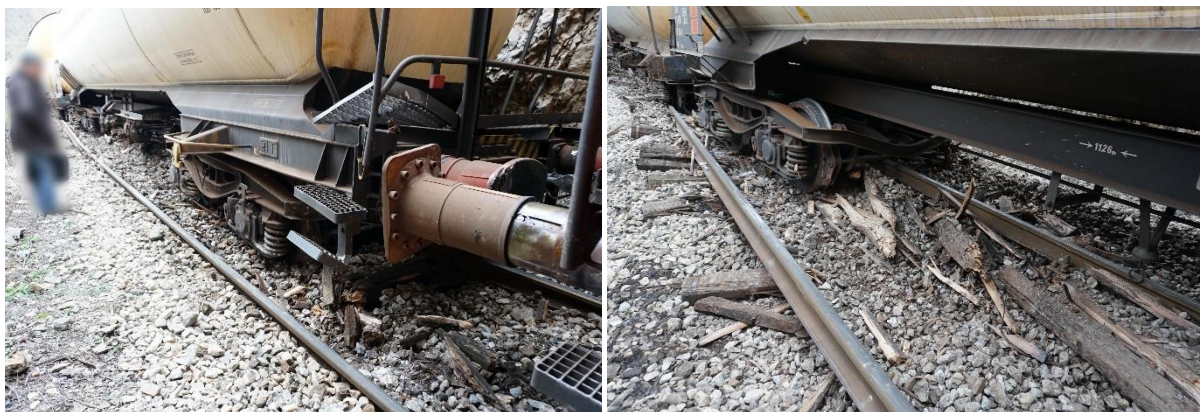
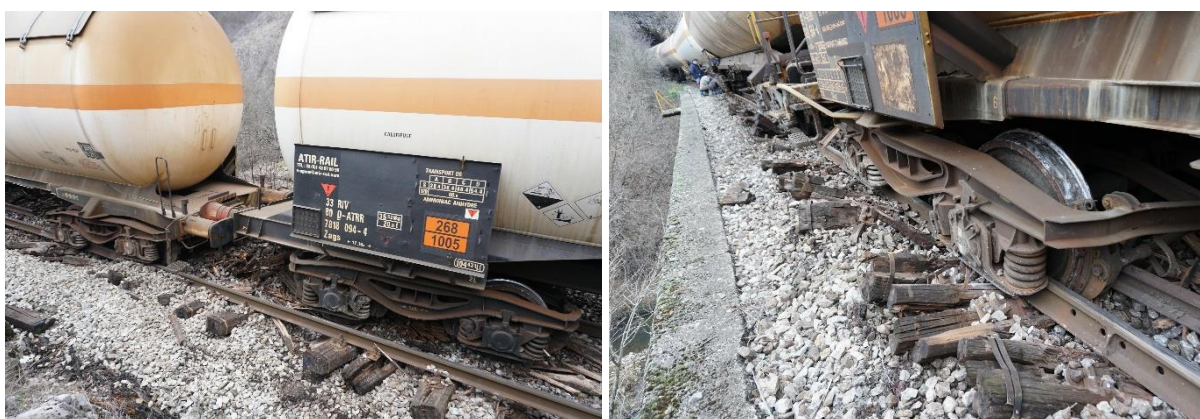
Слика 3.1.2: Изглед делова исклизлих кола

Слика 3.1.3: Изглед делова исклизлих кола

Слика 3.1.4: Изглед делова исклизлих кола

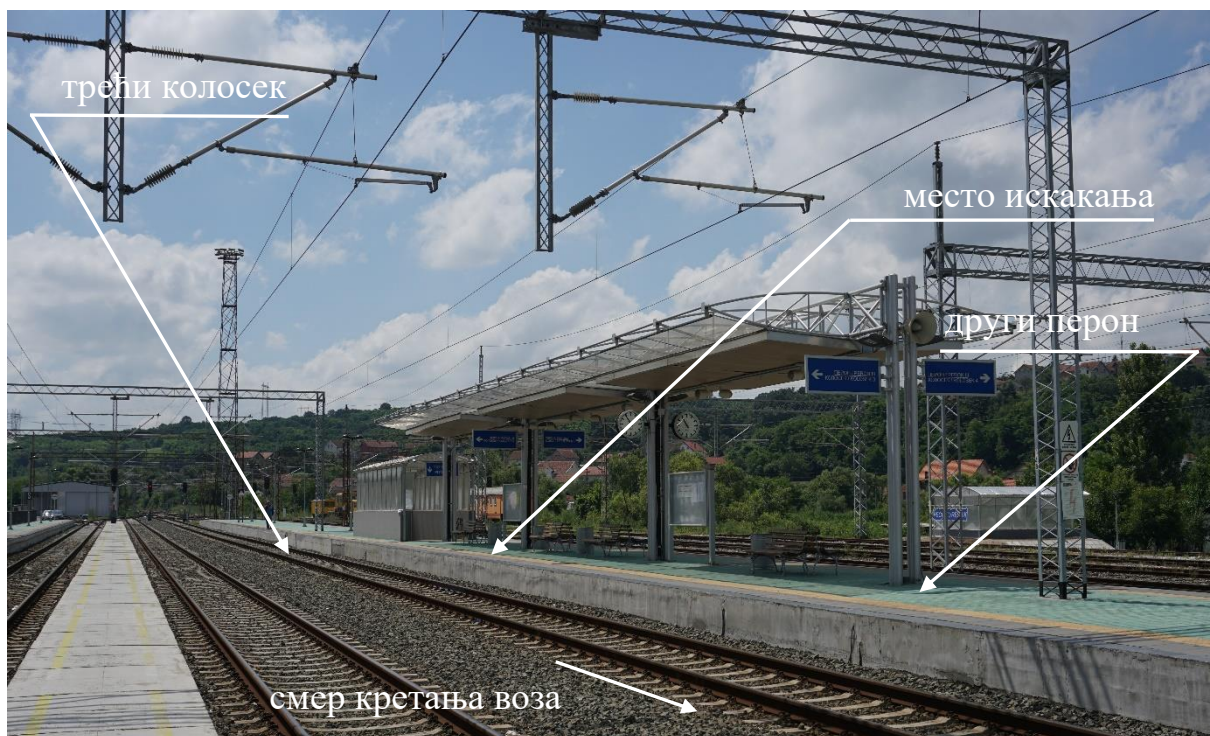
Дана 25.06.2019. године у 06:17 у *km* 14+169 магистралне пруге Е70/Е85: Београд - Младеновац - Лапово - Ниш - Прешево - државна граница - (Табановце), у току проласка воза број 432, железничког превозника „Србија Воз“ а.д, кроз станицу Ресник, при вожњи воза трећим станичним колосеком у смеру ка станици Раковица, на делу трећег колосека код наткривеног дела другог станичног перона, који се налази између трећег и четвртог станичног колосека, из возне локомотиве 441-604 воза број 432 дошло је до искакања железничког радника машиновође, запосленог код железничког превозника „Србија Карго“ а.д. Железнички радник машиновођа је из возне локомотиве 441-604, која је била у покрету, кроз врата машинског простора са леве бочне стране возне локомотиве (гледано у смеру вожње воза) искочио у правцу другог станичног перона и упао у простор између другог станичног перона и трећег станичног колосека, односно у простор између другог станичног перона и воза у покрету. Том приликом је од воза у покрету задобио тешке телесне повреде услед којих је преминуо на лицу места.

Слика 3.2.1: Изглед места искакања (поглед из смера станичне зграде - првог станичног колосека)

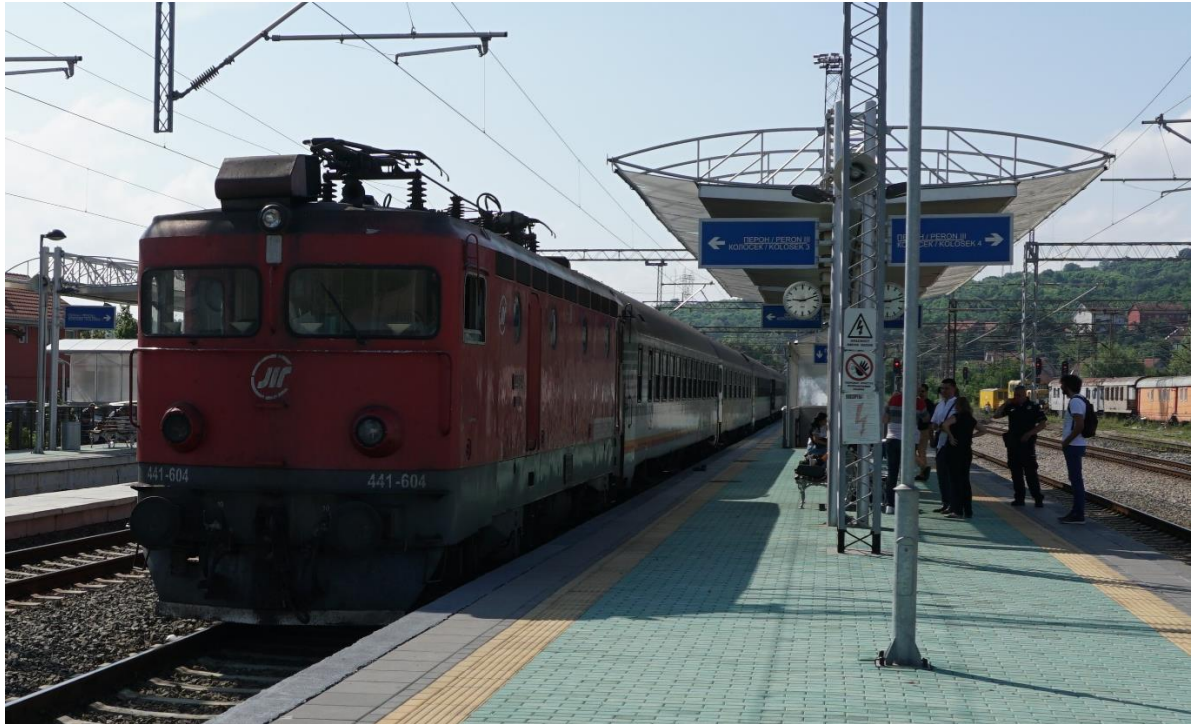
Слика 3.2.2: Изглед места где се воз број 432 зауставио након озбиљне несреће

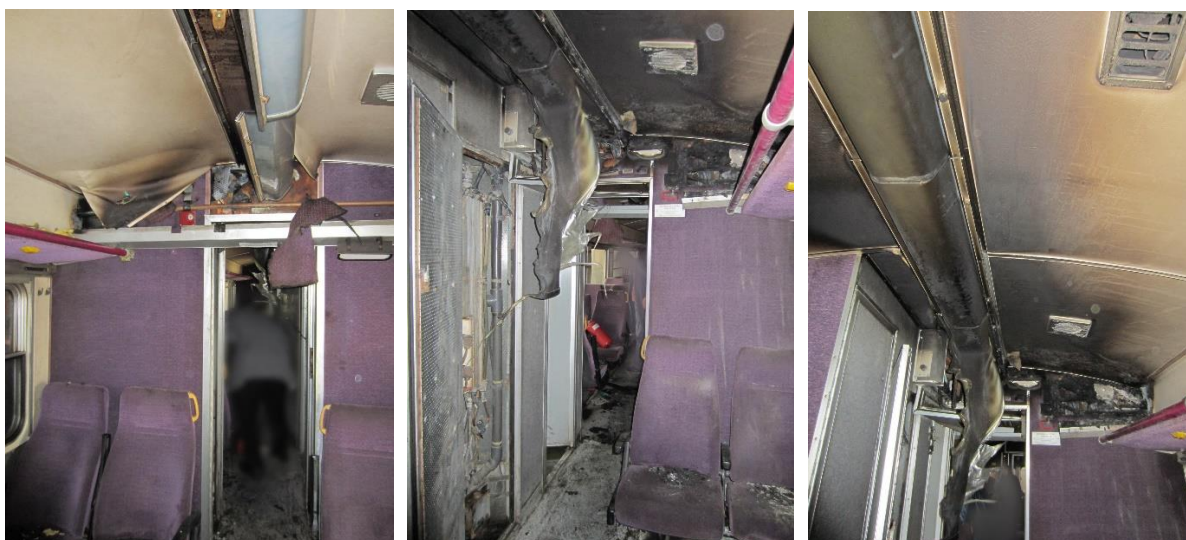
Слика 4.1.1.2: Изглед простора за путнике ДМК 710-004 захваћен пожаром

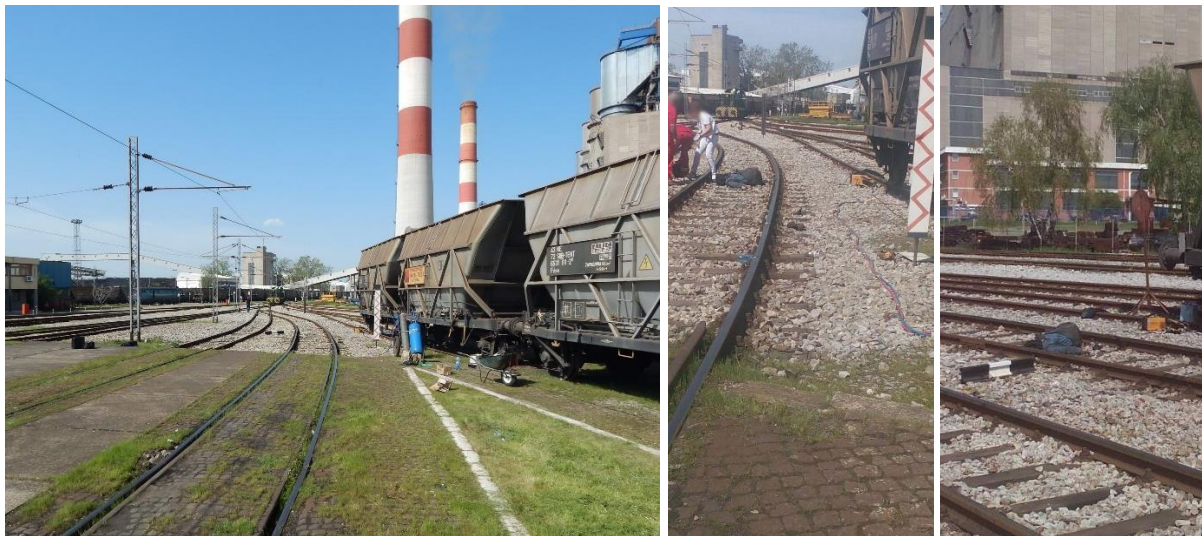
Дана 13.04.2018. године у 13:30 на подручју индустријске железнице ЈП „ЕПС“ огранак ТЕНТ из Обреновца, у станици Обреновац на колосеку депоа број 10д, дошло је до озбиљне несреће налета локомотиве ЦЕМ-7, власништво ЈП „ЕПС“ огранак ТЕНТ из Обреновца, на радника „Интер-Механика“ д.о.о. из Скореновца, који је том приликом задобио тешке телесне повреде од којих је у болници преминуо истог дана.

Слика 4.2.1.1: Изглед места на коме је дошло до налета локомотиве ЦЕМ-7 на радника

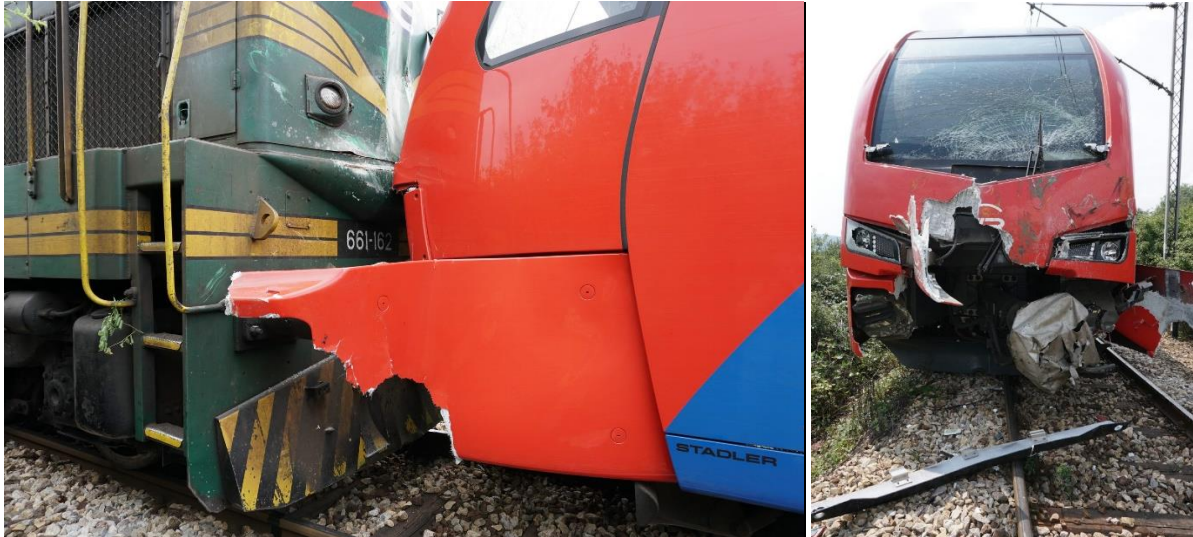
Дана 01.08.2018. године у 05:35 на магистралној прузи E70/E85: Београд - Младеновац - Лапово - Ниш - Прешево - државна граница - (Табановце), између станица Клење и Рипањ Тунел, при вожњи у смеру од станице Рипањ Тунел ка станици Клење, на отвореној прузи у *km* 27+369 дошло је до несреће сустизања и судара возова број 2990 (ЕМВ 413/417-033/034) и 70922 (сама локомотива 661-162). До судара је дошло тако што је чело воза број 2990 (ЕМВ 413/417-033/034), који се кретао, ударило у крај воза број 70922 (сама локомотива 661-162), који је стајао. При удару, услед кинетичке енергије воза број 2990 који се кретао, дошло је до померања воза број 70922. Након

удара, возови су се кретали у дужини од 19 m, након чега су се зауставили. Том приликом, ЕМВ 413/417-033/034 од воза број 2990 је исклизао са једним обртним постољем (прво обртно постоље гледано у смеру вожње).

Слика 4.3.1.1: Изглед оштећења на железничким возилима након судара возова

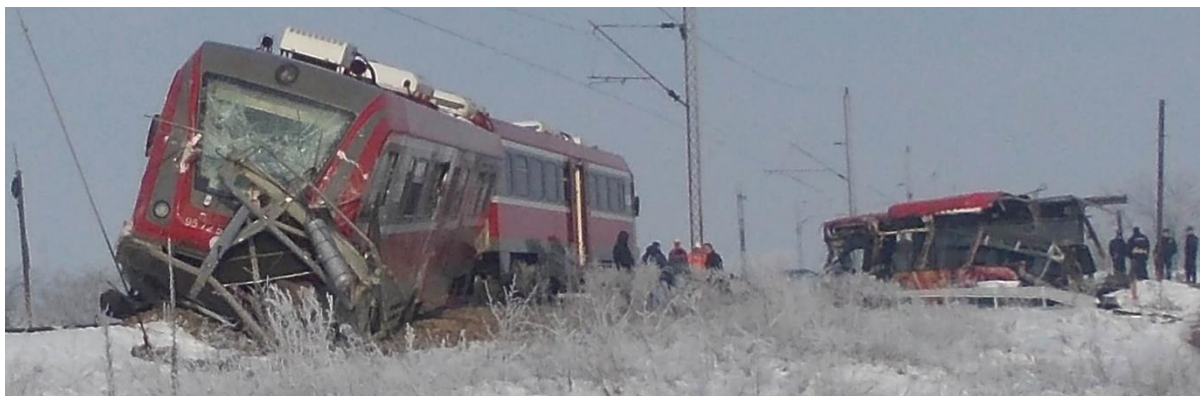
Слика 4.4.1.2: Изглед возила након озбиљне несреће (поглед у смеру ка челу воза)

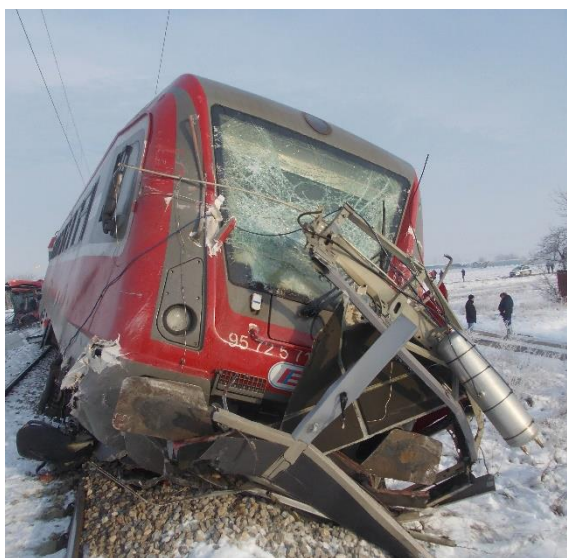
Слика 4.4.1.3: Изглед чела воза

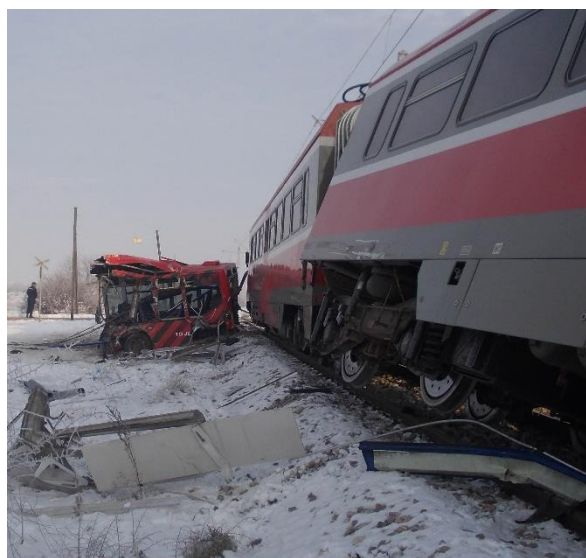
Слика 4.4.1.4: Изглед дела бочне стране воза  
и задњег дела аутобуса
