Број: ЖС - 02/20

Број: 340-03-1/2020-02-2-49

КОНАЧАН ИЗВЕШТАЈ О ИСТРАЗИ ОЗБИЈНЕ НЕСРЕЋЕ

Врста несреће:	Озбиљна несрећа на путном прелазу у нивоу
Број воза:	45403
Место:	Општина Шабац, насеље Петловача, међустанично растојање Штитар - Петловача
Датум:	25.07.2020. године
Време:	10:55

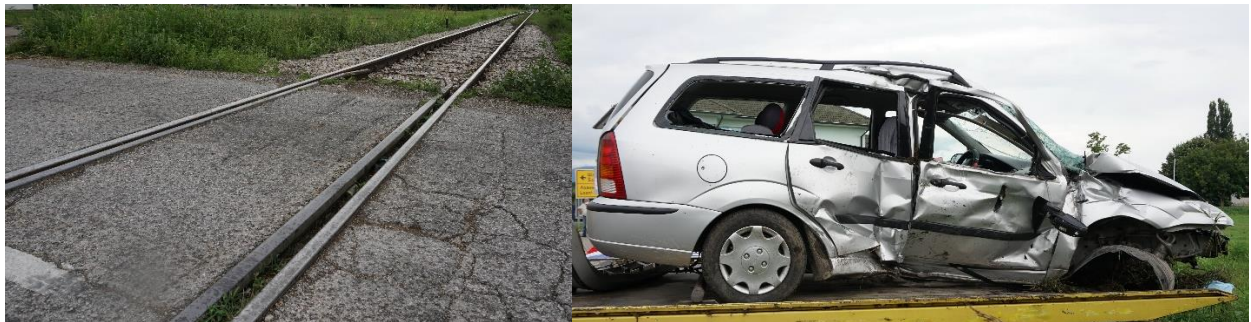
Према траговима на коловозу и шинама на путном прелазу уоченим током вршења увиђаја и оштећењима на друмском путничком возилу насталим услед удара локомотиве воза број 45403 (види слику 2.1.2.1.), до контакта између воза и друмског путничког возила је дошло у тренутку када се друмско путничко возило налазило на путном прелазу тако да се део друмског путничког возила у коме су смештена седишта возача и сувозача налазио у висини леве шине колосека пруге, а део друмског путничког возила између предњих точкова и предњег браника возила у висини десне шине колосека пруге, тако да је леви одбојник возне локомотиве серије 661-033 воза број 45403 ударио у место где се налазио сувозач у друмском путничком возилу.

Слика 2.1.2.1: Изглед трагова на коловозу на путном прелазу и оштећења на друмском путничком возилу

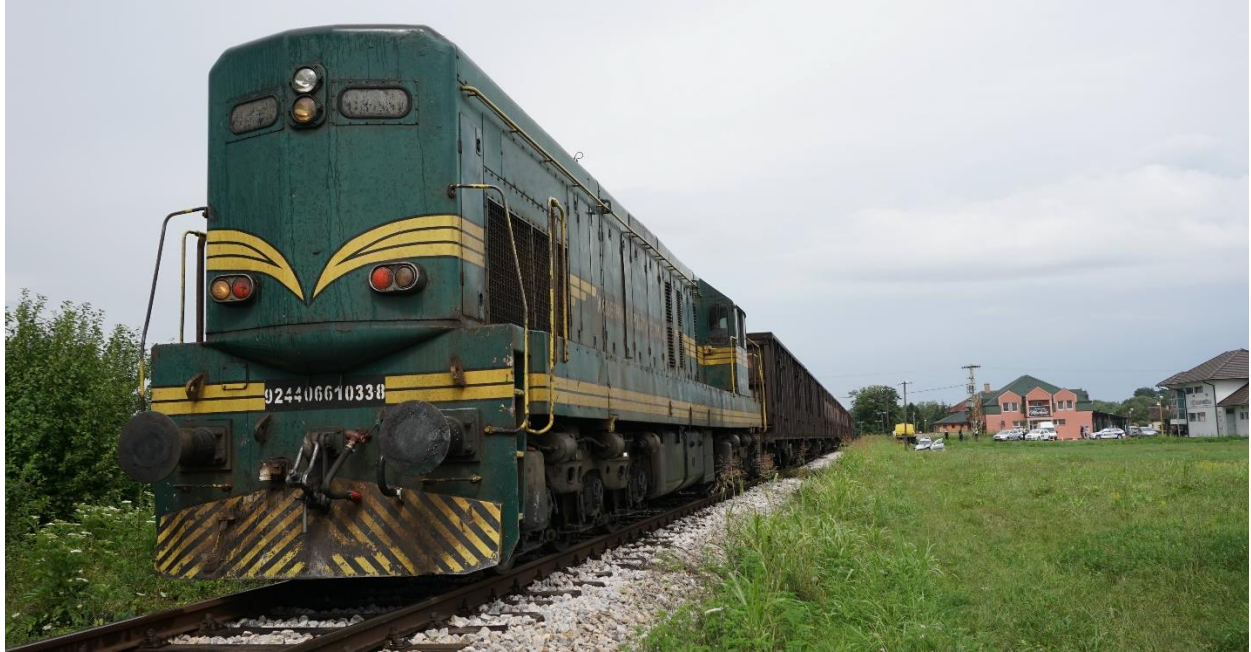
Након налета воз број 45403 је наставио даље кретање у дужини од 145 *m*, након чега се зауставио, тако да је чело возне локомотиве серије 661-033 затечено у *km* 20+792, дужим делом локомотивског сандука напред. Том приликом, није дошло до исклизнућа ни једног возила из састава воза број 45403 (види слику 2.1.2.2.).

Слика 2.1.2.2: Изглед воза број 45403 након озбиљне несреће
(поглед у смеру супротном од смера кретања воза)

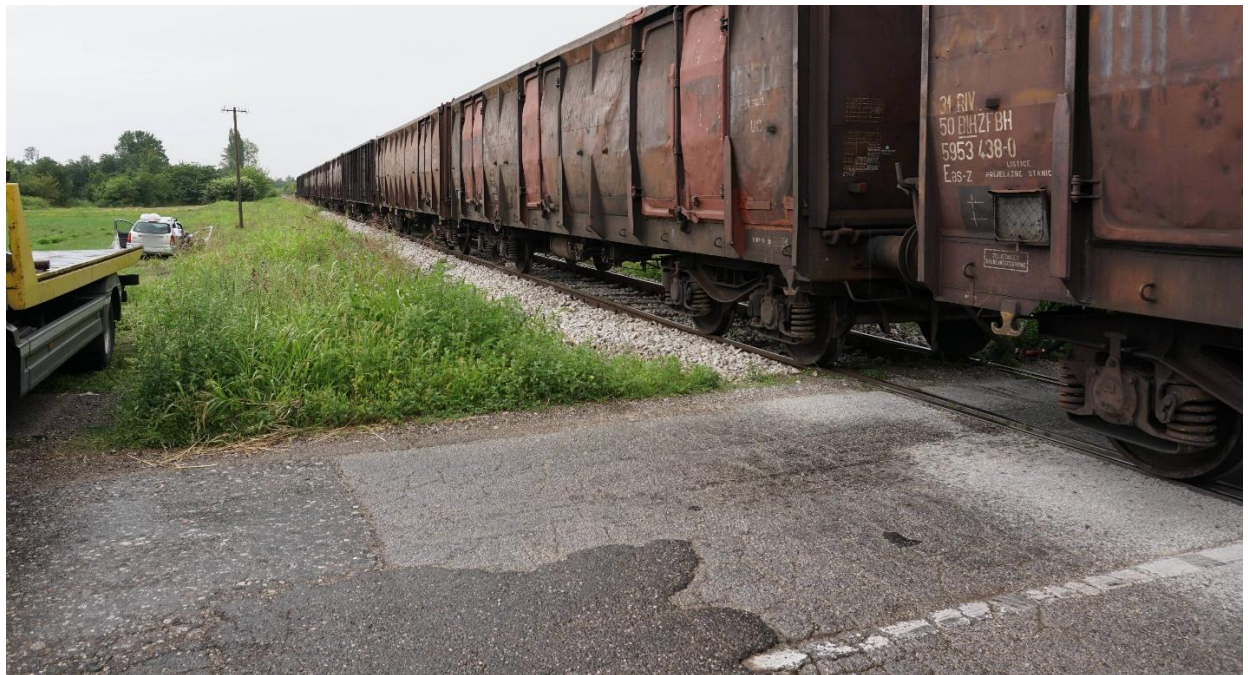
Након удара, воз је друмско путничко возило одбацио поред колосека, у леву страну у односу на смер кретања воза, након чега је друмско путничко возило наставило кретање поред колосека у дужини од приближно 30 *m*, након чега се зауставило. Друмско путничко возило је затечено са леве стране колосека, гледано у смеру вожње воза, односно у смеру растуће стационаже пруге, у положају паралелном са колосеком, односно возом, тако да је предњи део друмског путничког возила био окренут у смеру вожње воза, десни бок друмског путничког возила био удаљен 6,8 *m* од ближе шине колосека, а задњи део друмског путничког возила је био удаљен 30,1 *m* од средине путног прелаза (види слику 2.1.2.3.).

Слика 2.1.2.3: Изглед воза број 45403 и друмског путничког возила након озбиљне несреће
(поглед у смеру кретања воза)

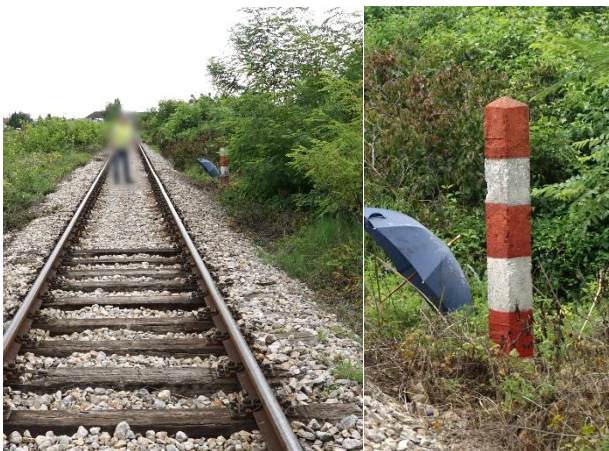
На прузи, пре наиласка на предметни путни прелаз из смера укрснице Штитар ка станици Петловача, у *km* 20+127 уграђена је сигнална ознака 209: „Пази, путни прелаз“ (слика 2.2.3.15.). Сигнална ознака је уграђена са десне стране пруге, гледано у смеру растуће стационаже, односно, у смеру од укрснице Штитар ка станици Петловача, на 1,9 *m* од ближе шине пружног колосека. Боја на црвеним и белим пољима на сигналној ознаци је јасно уочљива. Сигнална ознака је заклоњена растињем тако да ју је немогуће уочити са прописане удаљености (могуће ју је уочити са удаљености од 15 *m*).

Слика 2.2.3.15: Изглед сигналне ознаке 209: „Пази, путни прелаз“ (поглед из смера укрснице Штитар)

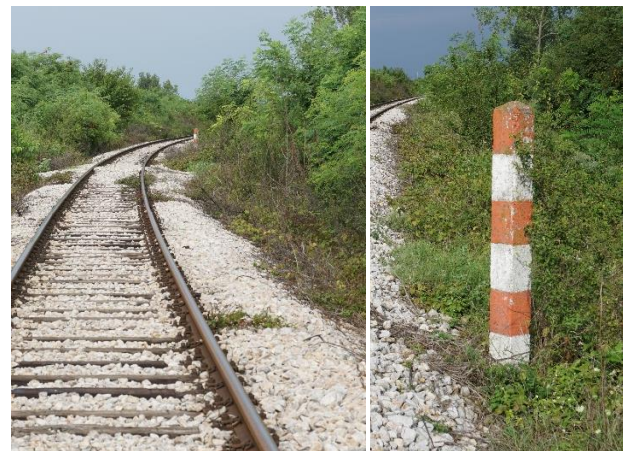
На прузи, пре наиласка на предметни путни прелаз из смера укрснице Штитар ка станици Петловача, у *km* 21+150 уграђена је сигнална ознака 209: „Пази, путни прелаз“ (слика 2.2.3.16.). Сигнална ознака је уграђена са леве стране пруге, гледано у смеру растуће стационаже, односно, са десне стране пруге, гледано у смеру од станице Петловача ка укрсници Штитар, на 1,7 *m* од ближе шине пружног колосека. Боја на црвеним и белим пољима на сигналној ознаци је јасно уочљива. Сигнална ознака је делимично заклоњена растињем, али може се уочити са прописане удаљености.

Слика 2.2.3.16: Изглед сигналне ознаке 209: „Пази, путни прелаз“ (поглед из смера станице Петловача)

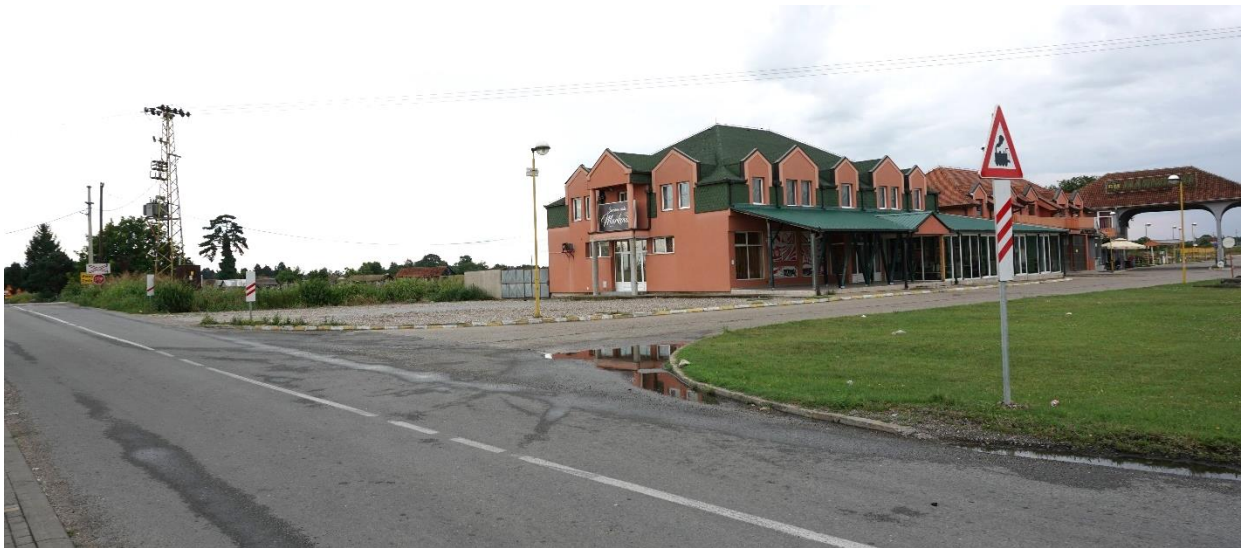
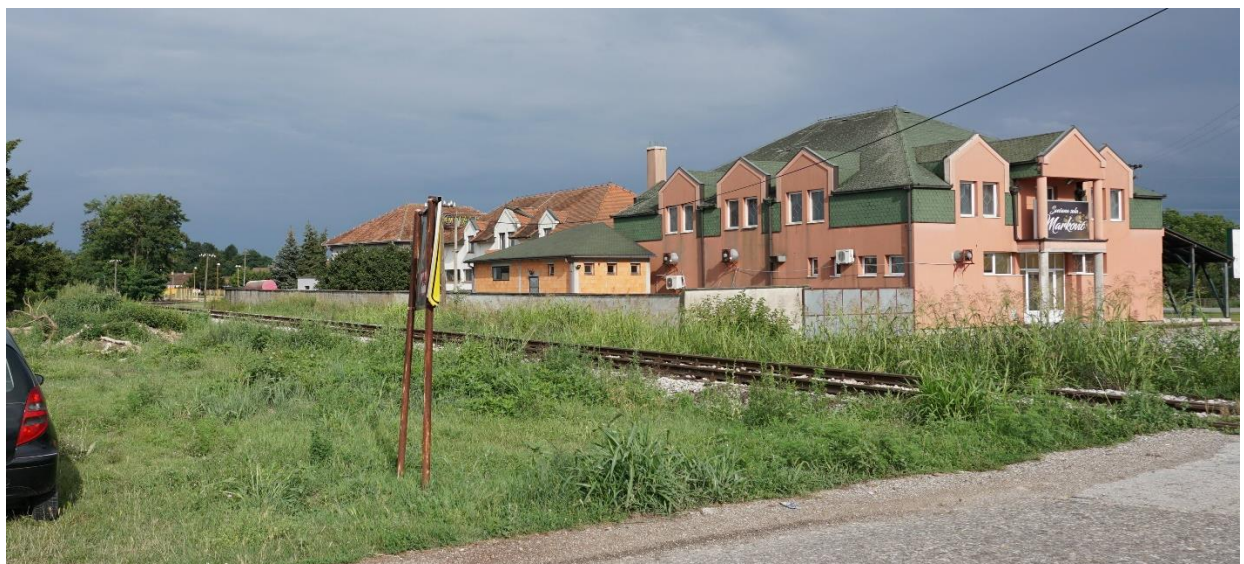
Са леве стране пруге, између укрснице Штитар и станице Петловача, гледано у смеру растуће станице, испред предметног путног прелаза, налази се комплекс састављен од више објеката изграђених од чврстог грађевинског материјала, са стране до пруге оивичен оградом израђеном од зида од чврстог грађевинског материјала, који је позициониран између железничке пруге и државног пута IIА реда ознаке 136, тако да се дуж пруге простире у дужини од приближно 60 *m*, а дуж пута у дужини од приближно 25 *m*. Најмања удаљеност комплекса од леве шине железничке пруге (гледано у смеру растуће станице) износи 8,8 *m*, а од десне ивице коловоза предметног државног пута (гледано из смера раскрснице са државним путем IБ реда ознаке 26 ка насељу Змињак), 23 *m*. Изглед комплекса приказан је на сликама 2.2.3.17. и 2.2.3.18.

Слика 2.2.3.17: Изглед комплекса (поглед из смера раскрснице са државним путем IБ реда ознаке 26)

Слика 2.2.3.18: Изглед комплекса (поглед из смера насеља Змињак)

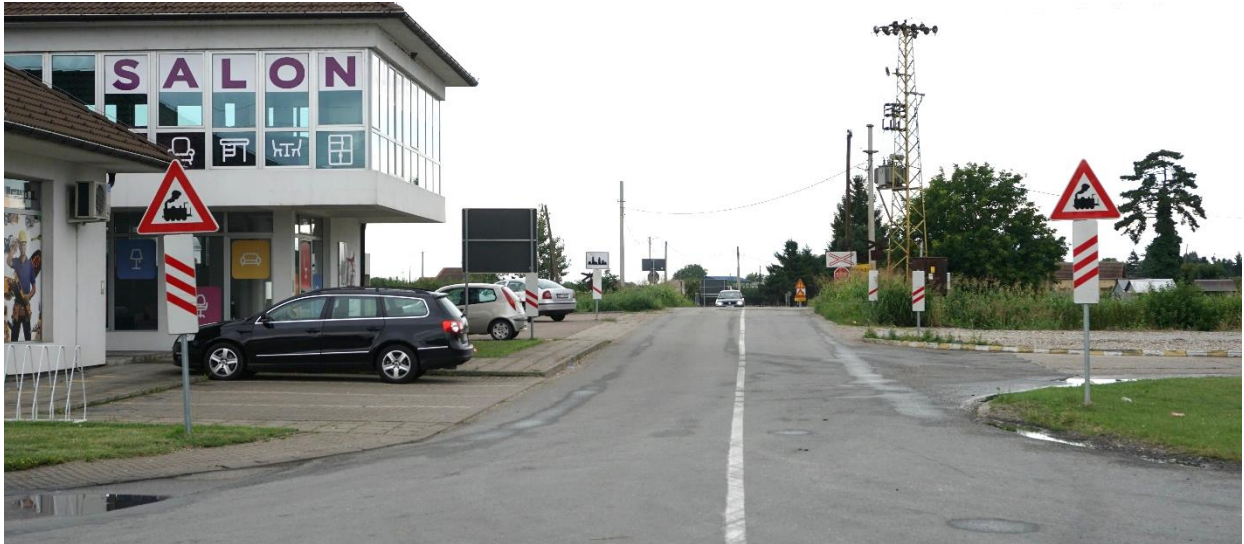
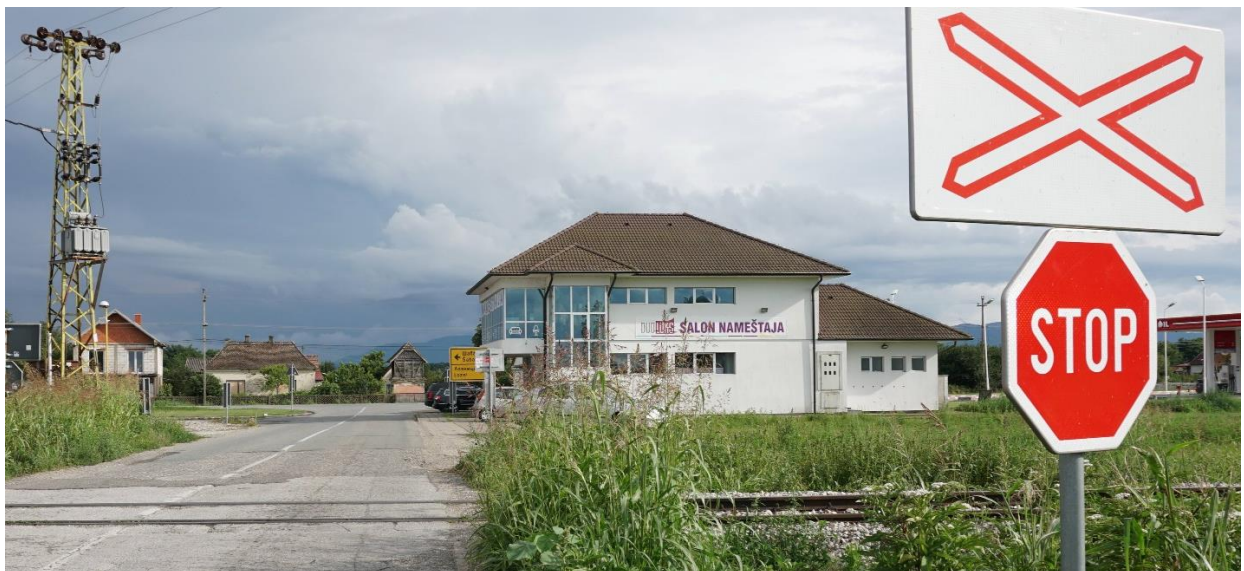
грађевинског материјала, који је позициониран између железничке пруге и државног пута ПА реда ознаке 136, тако да се дуж пруге простире у дужини од приближно 30 *m*, а дуж пута у дужини од приближно 25 *m*. Удаљеност комплекса од леве шине железничке пруге (гледано у смеру растуће станицаже) износи 40 *m*, а од леве ивице коловоза предметног државног пута (гледано из смера раскрснице са државним путем IB реда ознаке 26 ка насељу Змињак), 6 *m*. Изглед комплекса приказан је на сликама 2.2.3.19. и 2.2.3.20.

Слика 2.2.3.19: Изглед објекта (поглед из смера раскрснице са државним путем IB реда ознаке 26)

Слика 2.2.3.20: Изглед објекта (поглед из смера насеља Змињак)

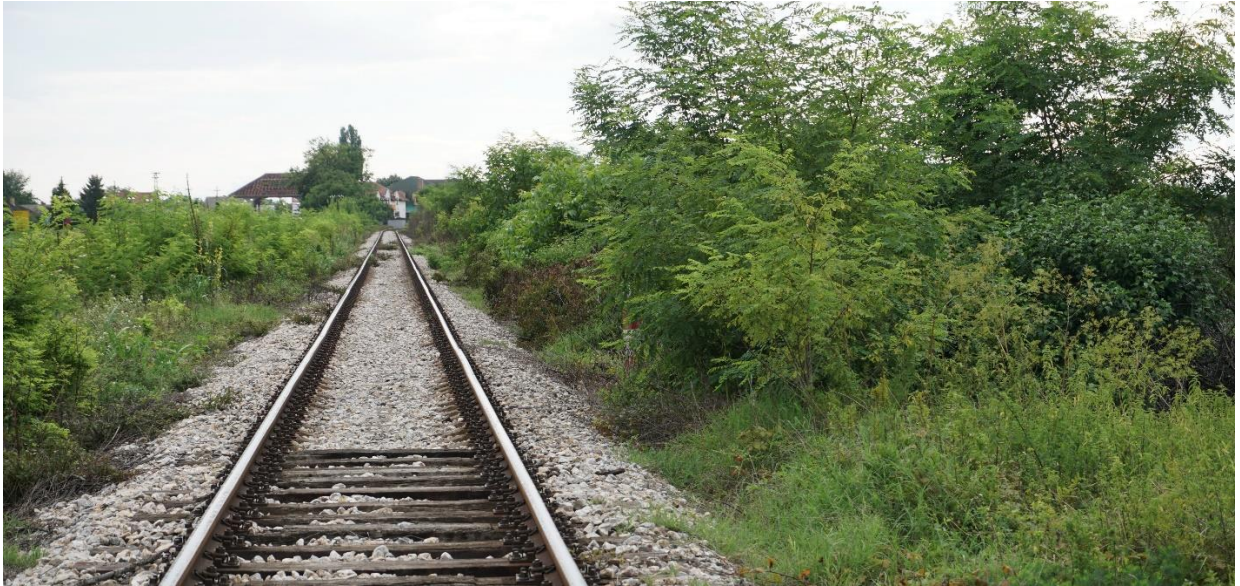
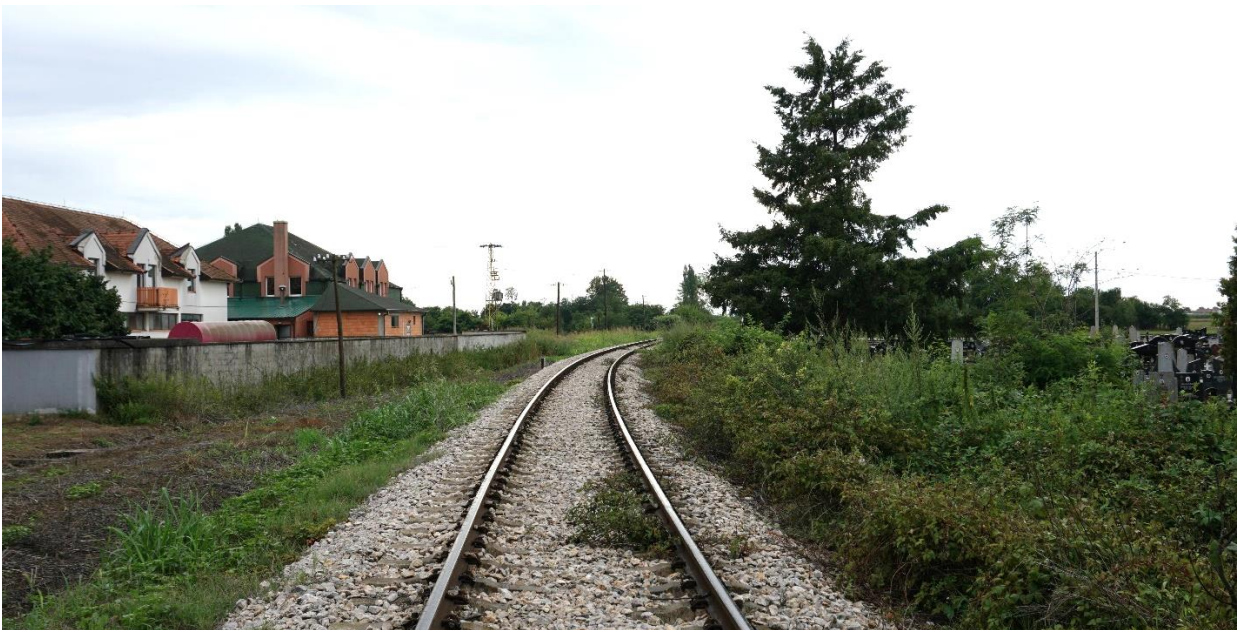
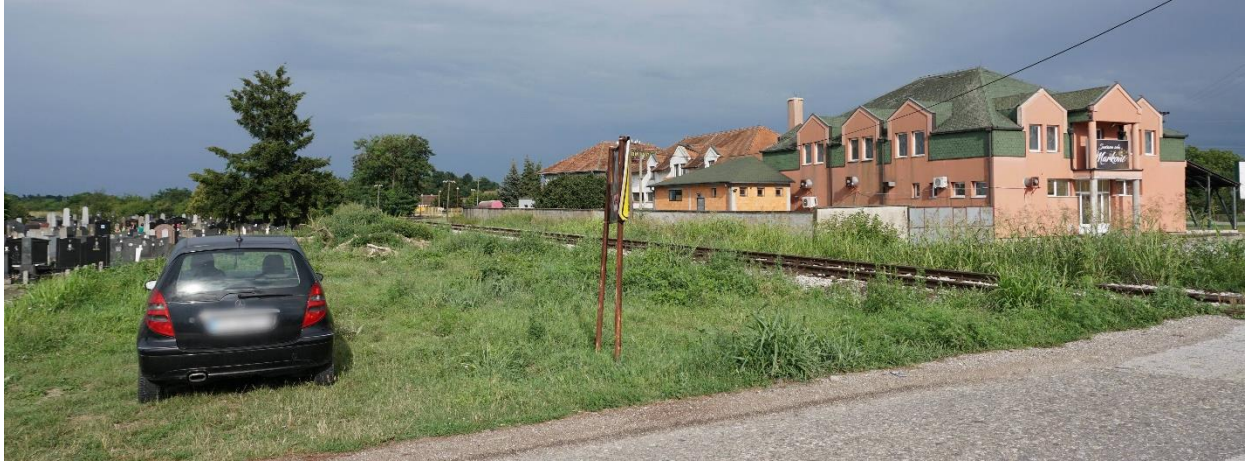
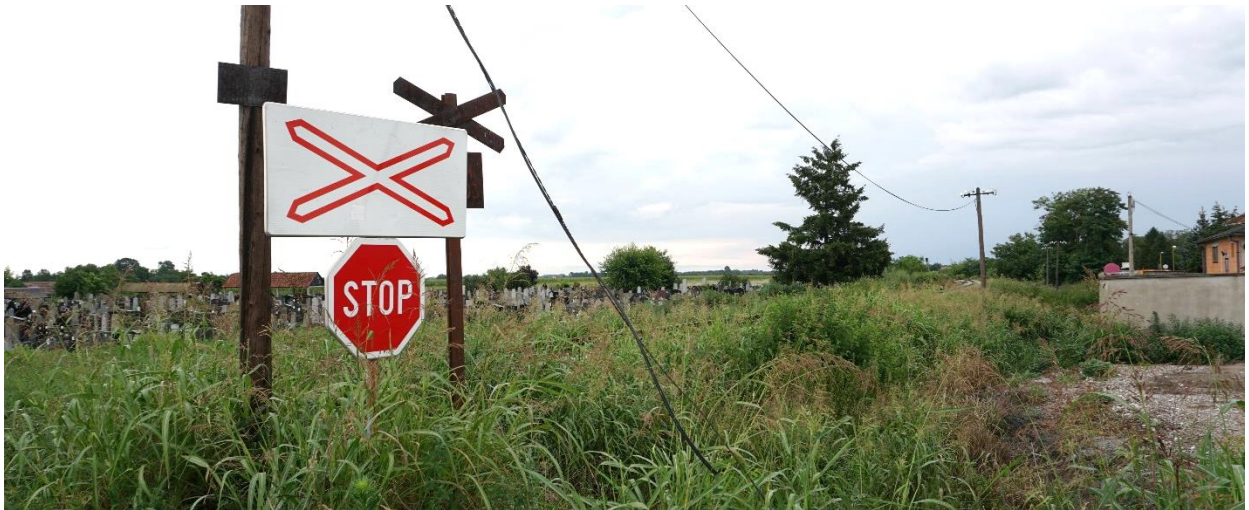
10 m, са разгранатом крошњом чије гране у доњем делу стабла дрвета досежу удаљеност од 5 m од ближе шине железничке пруге (види слике 2.2.3.21, 2.2.3.22, 2.2.3.23, 2.2.3.24.). Описано растиње се налази у зони потребне прегледности (у делу зоне потребне прегледности која обухвата пружни појас и делу зоне потребне прегледности која не обухвата пружни појас) и значајно заклања поглед са пруге на пут и поглед са пута на пругу.

Слика 2.2.3.21: Изглед растиња поред пруге (поглед из смера укрснице Штитар ка путном прелазу)

Слика 2.2.3.22: Изглед растиња поред пруге (поглед из смера укрснице Штитар ка путном прелазу)

Слика 2.2.3.23: Изглед растиња поред пруге (поглед из смера путног прелаза ка укрсници Штитар)

Слика 2.2.3.24: Изглед растиња поред пруге (поглед из смера путног прелаза ка укрсници Штитар)

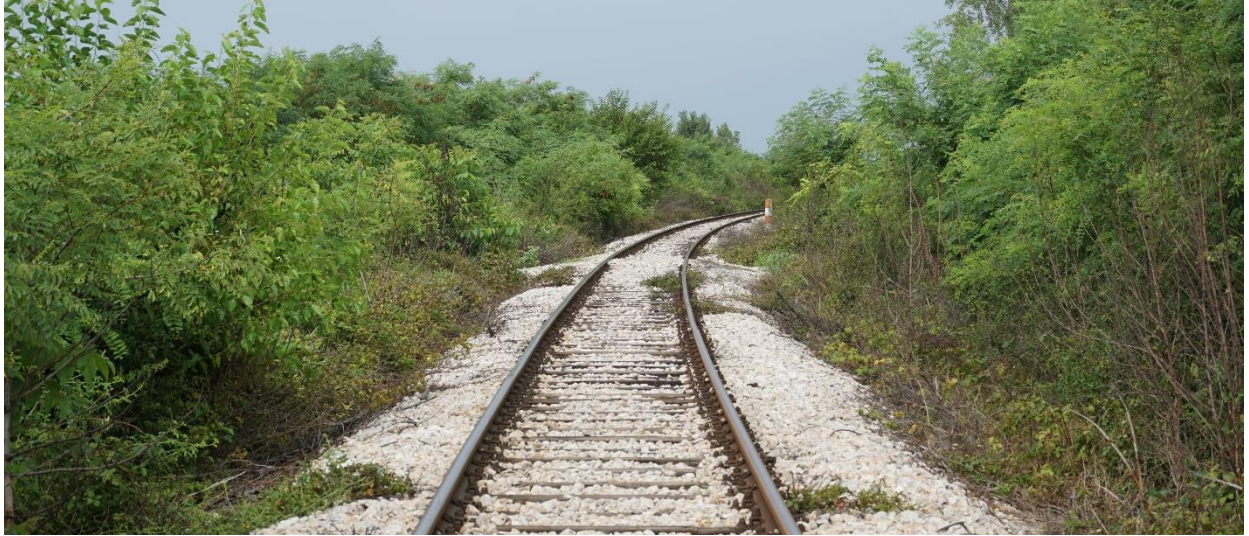
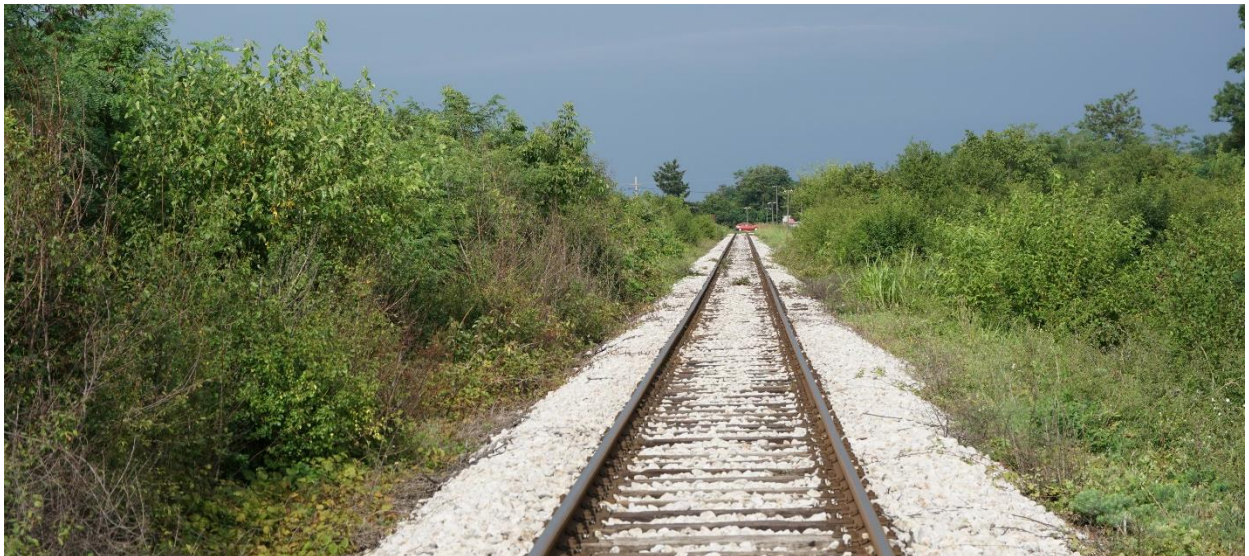
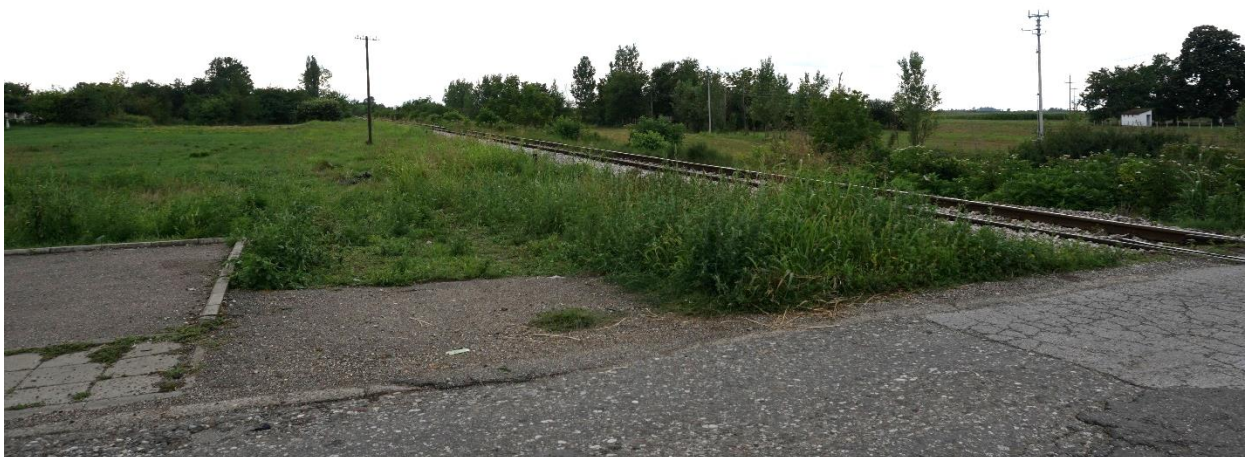
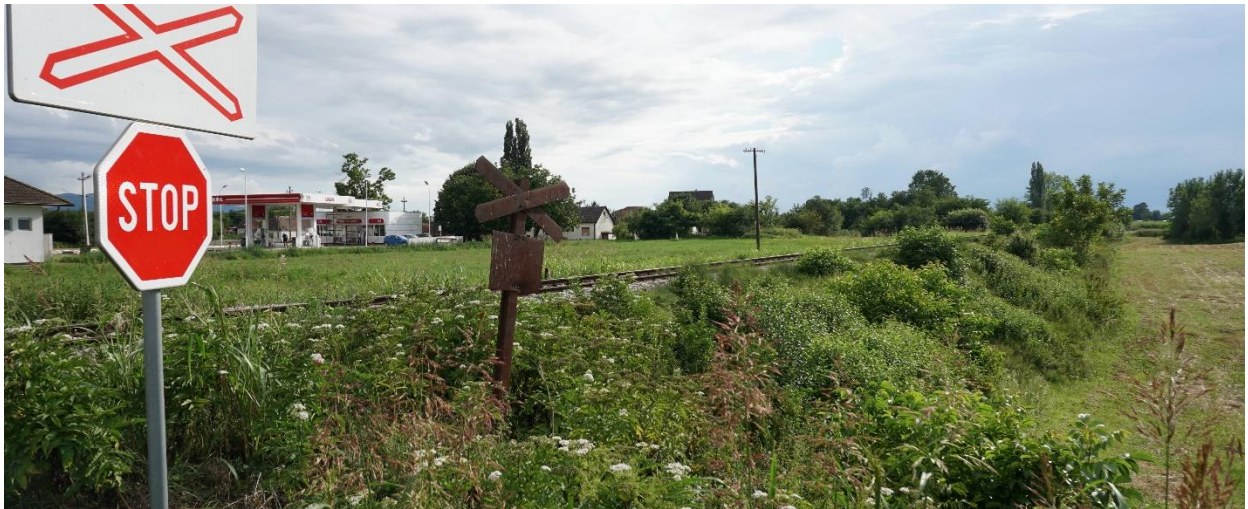
Између укрснице Штитар и станице Петловача, гледано у смеру растуће станице, иза предметног путног прелаза, у дужини више од 600 m, са десне стране пруге уочено је обимно растиње висине преко 3 m, које се, на појединим местима, налази на удаљености мањој од 3 m од ближе шине пруге, док са леве стране пруге, гледано у смеру растуће станице, растиња у непосредној близини пруге нема на удаљености до 300 m од путног прелаза, након чега растиње постоји на удаљености између 300 m и 600 m (види слике 2.2.3.25, 2.2.3.26, 2.2.3.27. и 2.2.3.28.). Описано растиње се налази у зони потребне прегледности (у делу зоне потребне прегледности која обухвата пружни појас и делу зоне потребне прегледности која не обухвата пружни појас) и значајно заклања поглед са пруге на пут и поглед са пута на пругу.

Слика 2.2.3.25: Изглед растиња поред пруге (поглед из смера станице Петловача ка путном прелазу)

Слика 2.2.3.26: Изглед растиња поред пруге (поглед из смера станице Петловача ка путном прелазу)

Слика 2.2.3.27: Изглед растиња поред пруге (поглед из смера путног прелаза ка станици Петловача)

Слика 2.2.3.28: Изглед растиња поред пруге (поглед из смера путног прелаза ка станици Петловача)

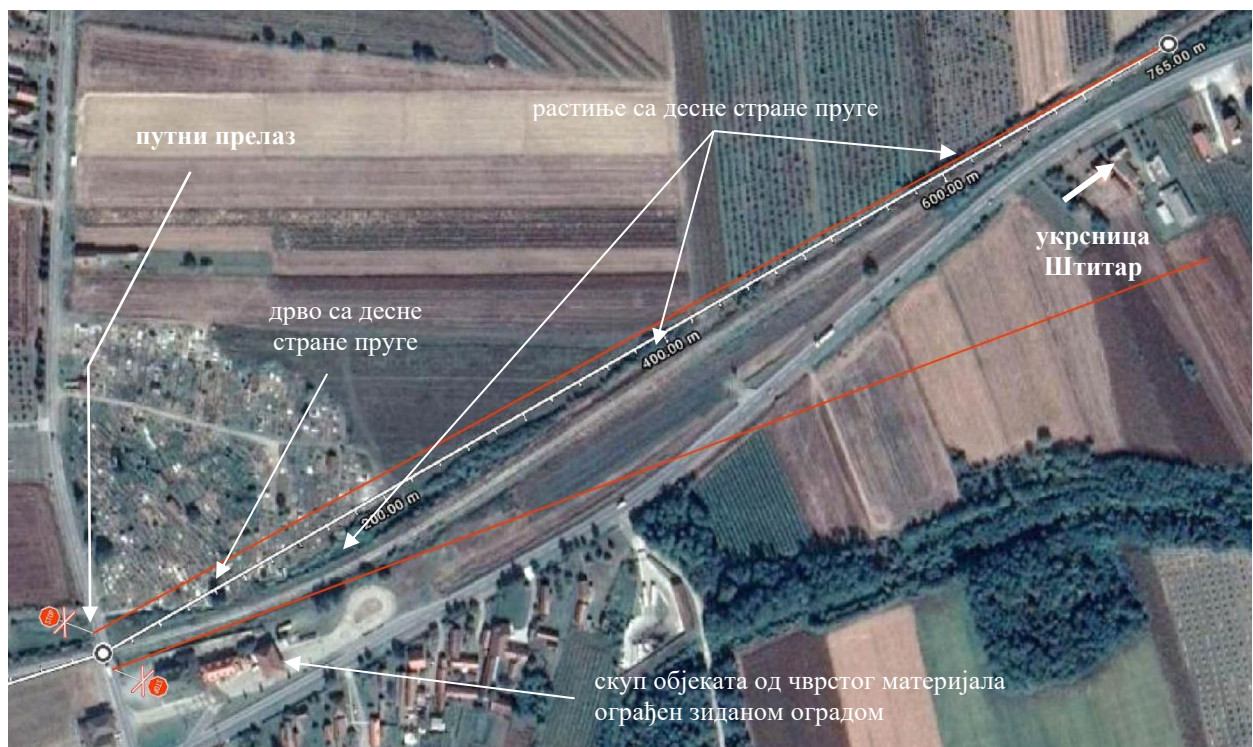
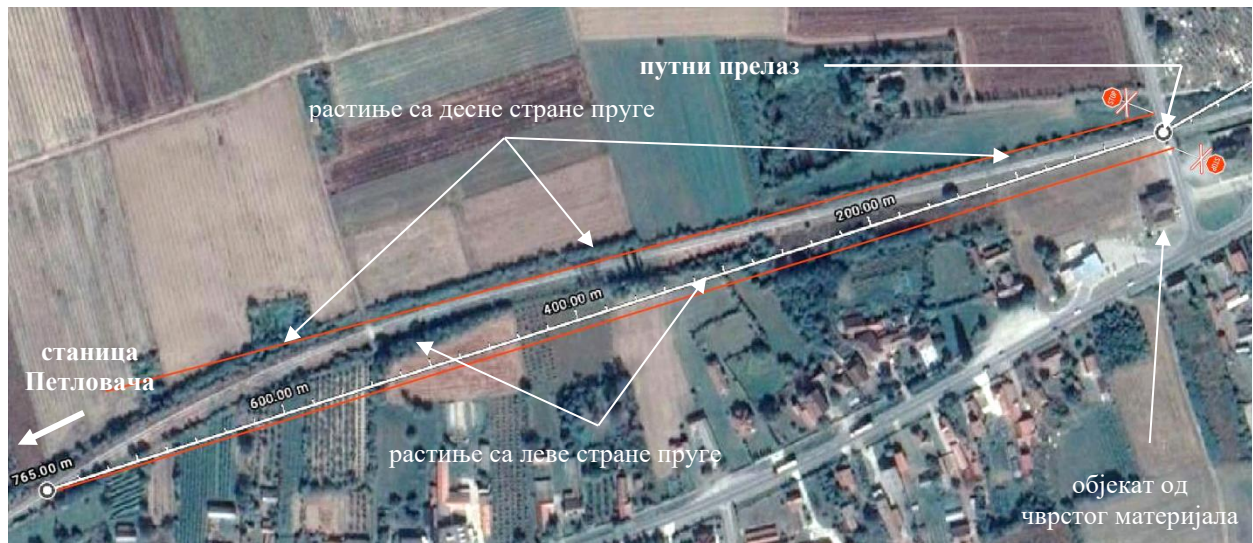
Просторни распоред и утицај на видљивост објеката и растиња описаног у тачки 2.2.3, а које се налази поред пруге, приказан је на сликама 3.4.2.1. и 3.4.2.2.

Слика 3.4.2.1: Сателитски снимак подручја путног прелазу ка укрсници Штитар (извор: Google maps)

Слика 3.4.2.2: Сателитски снимак подручја путног прелаза ка станици Петловача (извор: *Google maps*)

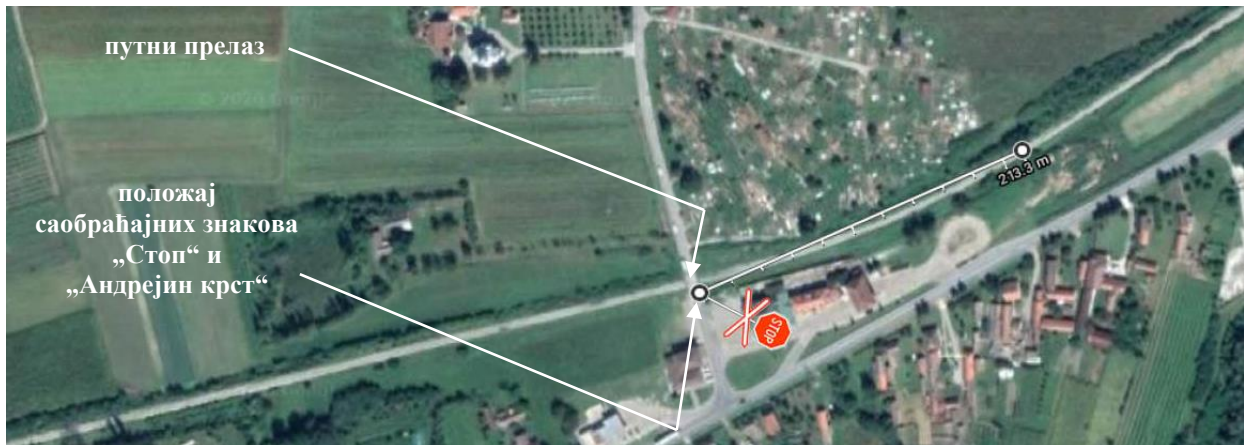
Стварна даљина на којој возач друмског путничког возила које се креће из смера државног пута IB реда ознаке 26 у смеру ка насељу Змињак, зауставивши своје друмско путничко возило испред носача на коме су постављени саобраћајни знаци I-34: „Андрејин крст“ и II-2: „Обавезно заустављање“, може да уочи воз који се креће ка путном прелазу из смера укрснице Штитар, приказана је на слици 4.2.1.4.2.

Слика 4.2.1.4.2: Стварна прегледност за смер вожње воза број 45403 и смер вожње друмског путничког возила (извор: *Google maps*)
