Број: ЖС - 03/20

Број: 340-00-2/2020-02-1-53

КОНАЧАН ИЗВЕШТАЈ О ИСТРАЗИ НЕСРЕЋЕ

Врста несреће: Исклизнуће воза
Број воза: 45022
Место: Општина Јагодина,
отворена пруга између станица Јагодина и Багрдан
Датум: 28.11.2020. године
Време: 19:27

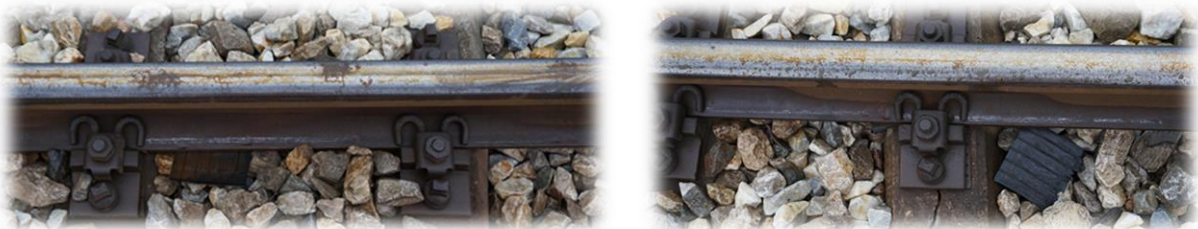
Слика 3.4.2.7: Изглед подужног померања шина

Услед прснућа шина дошло је до неједнаког подужног померања шина (подужно померање шина је приказано на слици 3.4.2.7.) а тиме и сужења колосека. Лоша веза шина-праг (стишњеност и недостатак гумених уметака чији је изглед приказан на слици 3.4.2.8.), као и стање причвсног прибора који је неподмазан, непритегнут и недостаје (изглед причвсног прибора је приказан на слици 3.4.2.9.), изавало је закошење и оштећење прагова (изглед закошења и оштећења прагова приказан је на слици 3.4.2.10.), а тиме и сужење колосека.

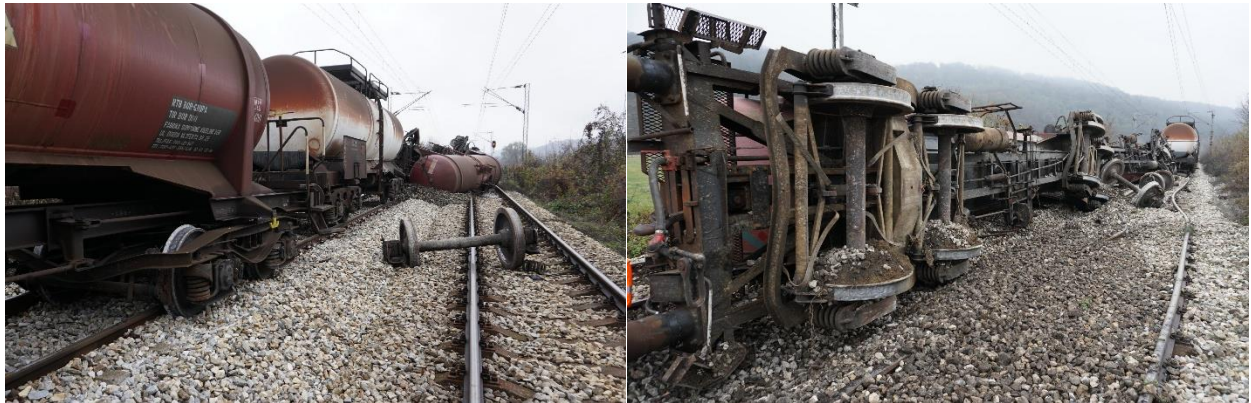
Слика 3.4.4.1: Изглед исклизлих и преврнутих кола

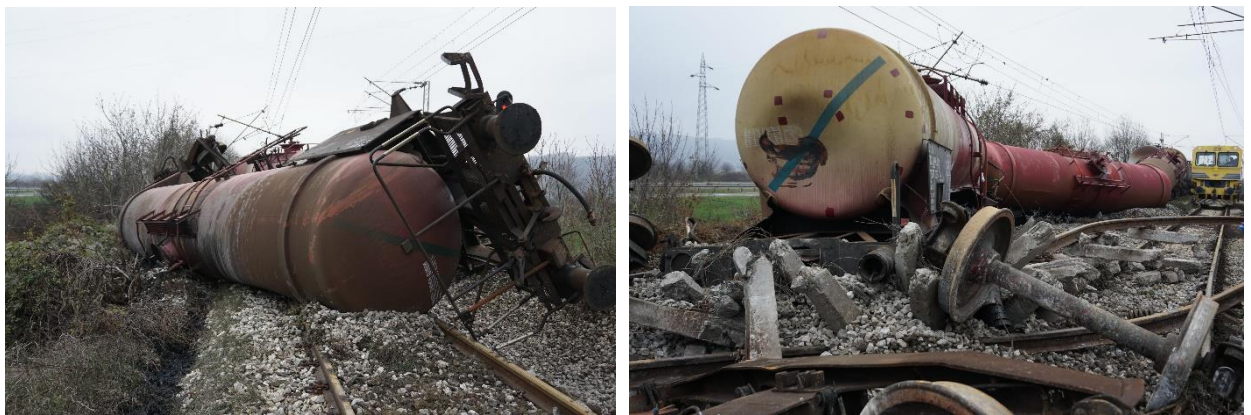
Слика 3.4.4.2: Изглед исклизлих и преврнутих кола

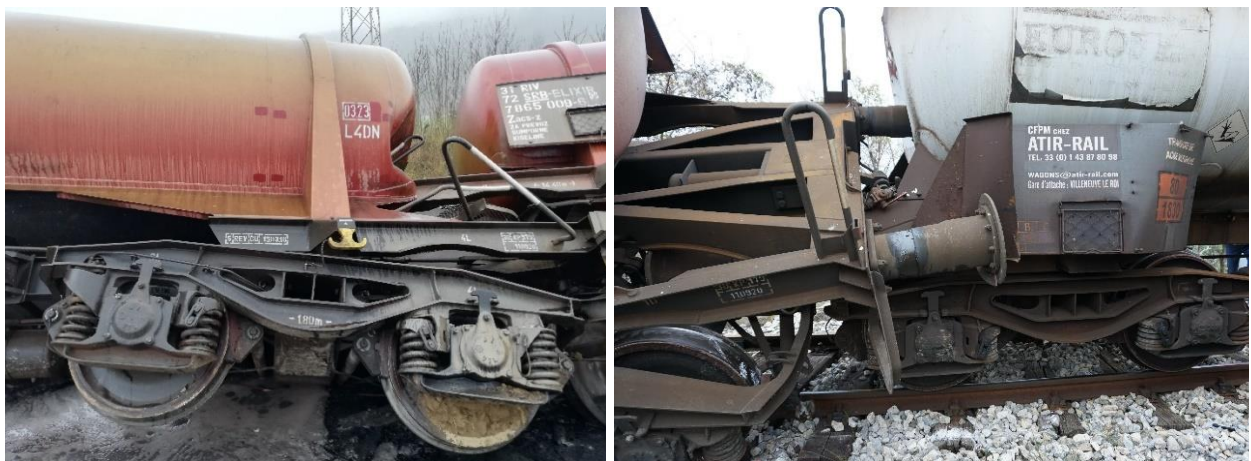
Слика 3.4.4.3: Изглед исклизлих и преврнутих кола и делова исклизлих кола

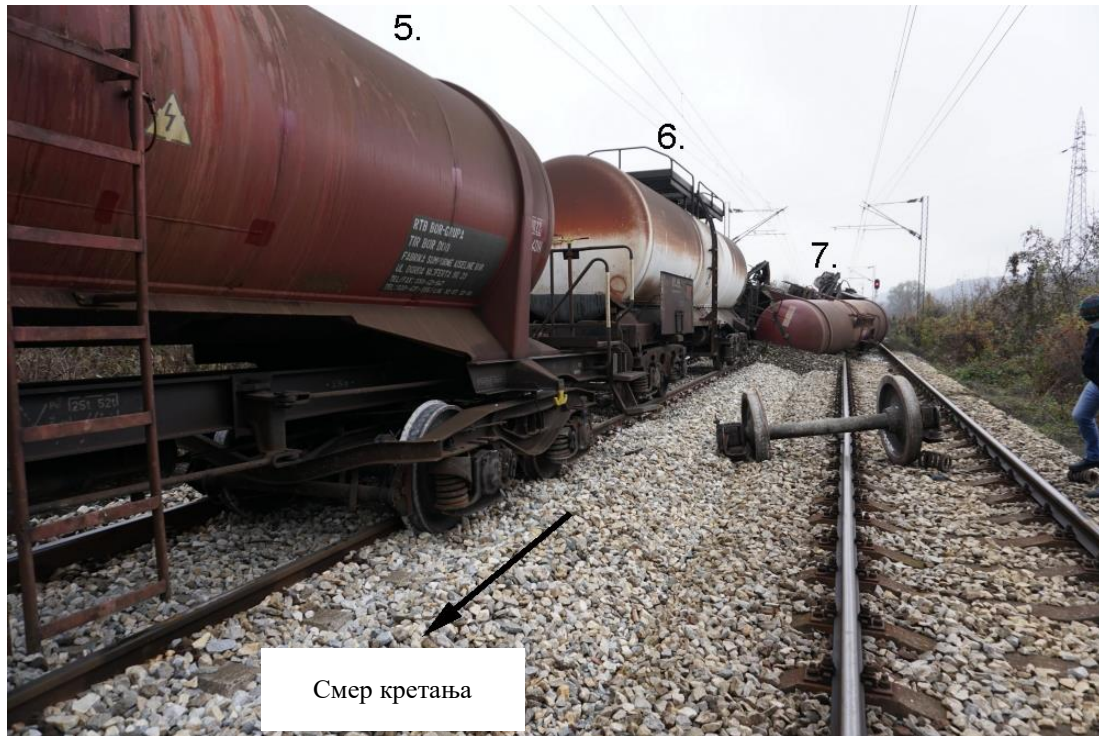
Дана 29.11.2020. године представници ЦИНС су изашли на место несреће. Локомотива 193-916 и првих четворо кола су се налазили на колосеку. Пета кола број 33 72 7867 810-3 су исклизла са задњим обртним постолем на леву страну колосека у смеру кретања. На суседном колосеку (десни колосек двоколосечне пруге), између петих и шестих кола се налазио испали осовински склоп преврнутих седмих кола (слика 4.2.1.1.).

Слика 4.2.1.1: Пета исклизла кола

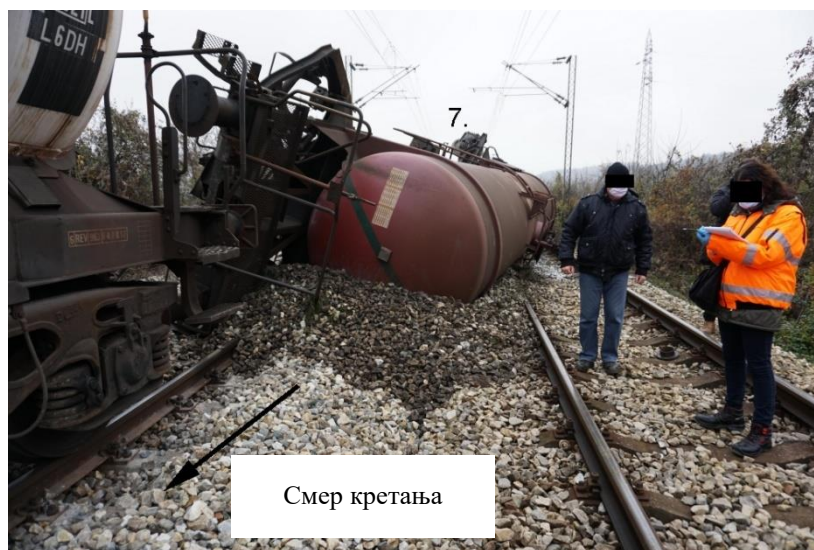
Шеста кола број 33 87 7866 749-7 су остала на шинама. Седма кола број 31 72 7865 013-8 су била преврнута на леву страну у смеру кретања, заривена у туцаник (слика 4.2.1.2.) и делимично на суседном колосеку, али су остала заквачена за шеста кола. На једном поклопцу преврнутих седмих кола су недостајала два од четири вијка а на другом један од четири вијка. Испод непрописно затвореног поклопца је дошло до цурења сумпорне киселине (слика 4.2.1.3.).

Слика 4.2.1.2: Седма преврнута кола број 31 72 7865 013-8

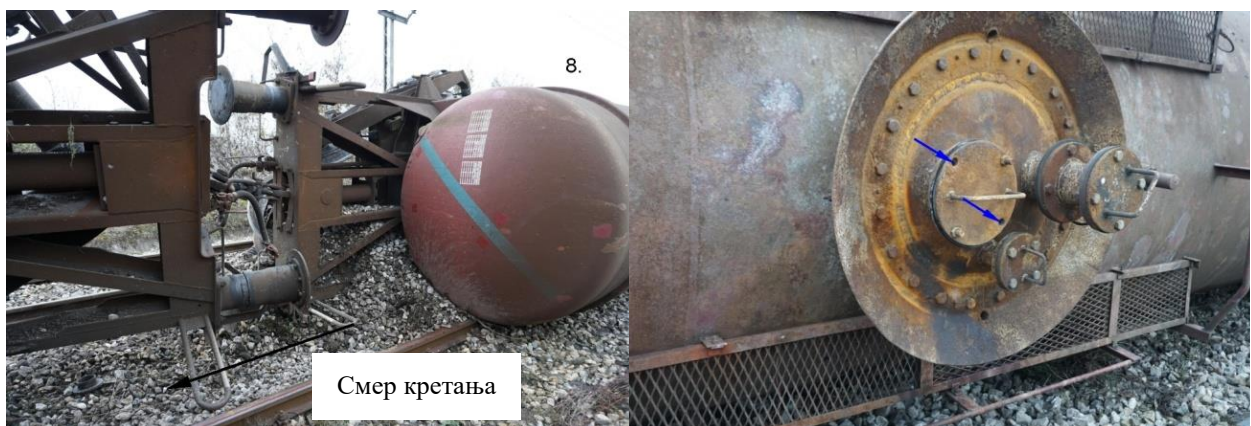
У зони превртања осмих кола комплетан колосек је био деформисан у леву страну, очигледно под утицајем великих бочних сила при превртању седмих и осмих кола на леву страну у смеру кретања (слика 4.2.1.5.). Прва три осовинска склопа седмих кола су била одвојена од рамова обртних постоља. Један осовински склоп је прелетео седма кола и зауставио се на суседном колосеку (слика 4.2.1.1.). Више бетонских прагова на том месту је у зони између шина било пресечено.

Слика 4.2.1.4: Преврнута осма кола број 33 72 7867 853-3 и цурење сумпорне киселине на поклопцу

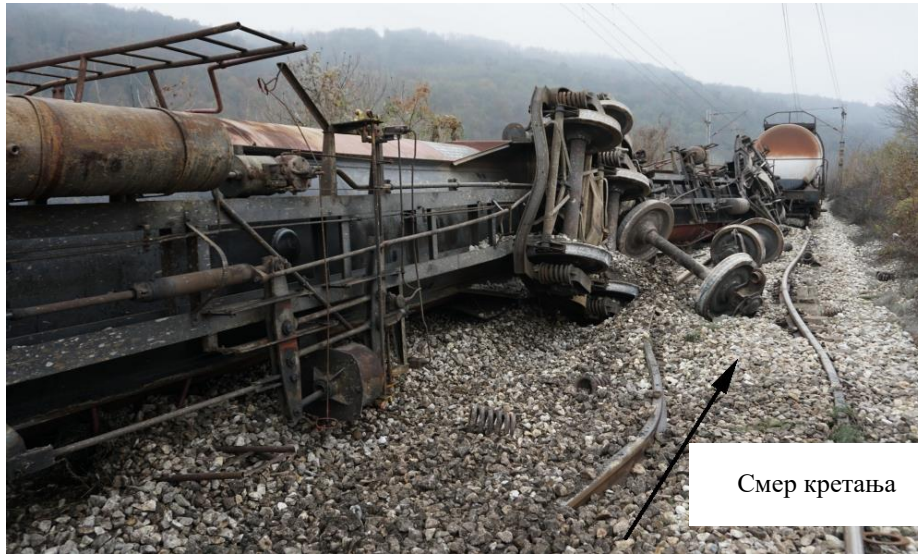
Слика 4.2.1.5: Деформисани леви колосек

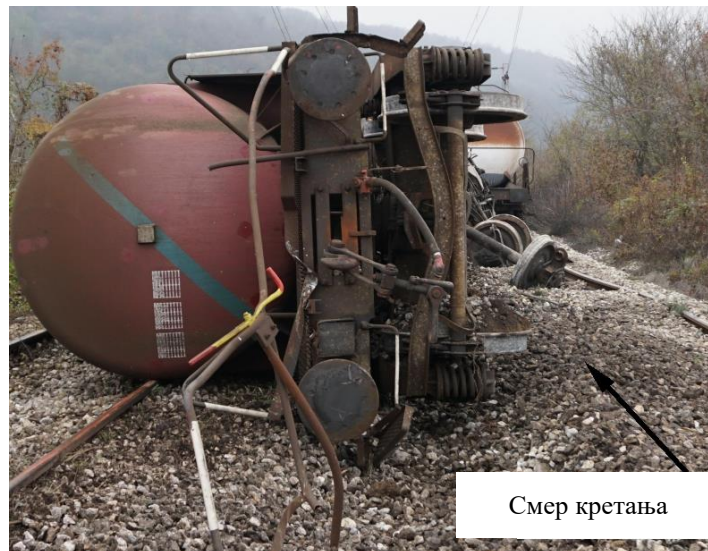
Осмим колима завршава се први део воза, који је био одвојен од другог дела воза приближно 27 m. Сви вучни уређаји предњег дела воза су после несреће затечени у затегнутом стању, што значи да су седма и осма кола по исклизнућу и заривању у горњи строј пруге допунски кочила тај део воза.

Слика 4.2.1.6: Неоштећени вучни уређаји на крају осмих кола

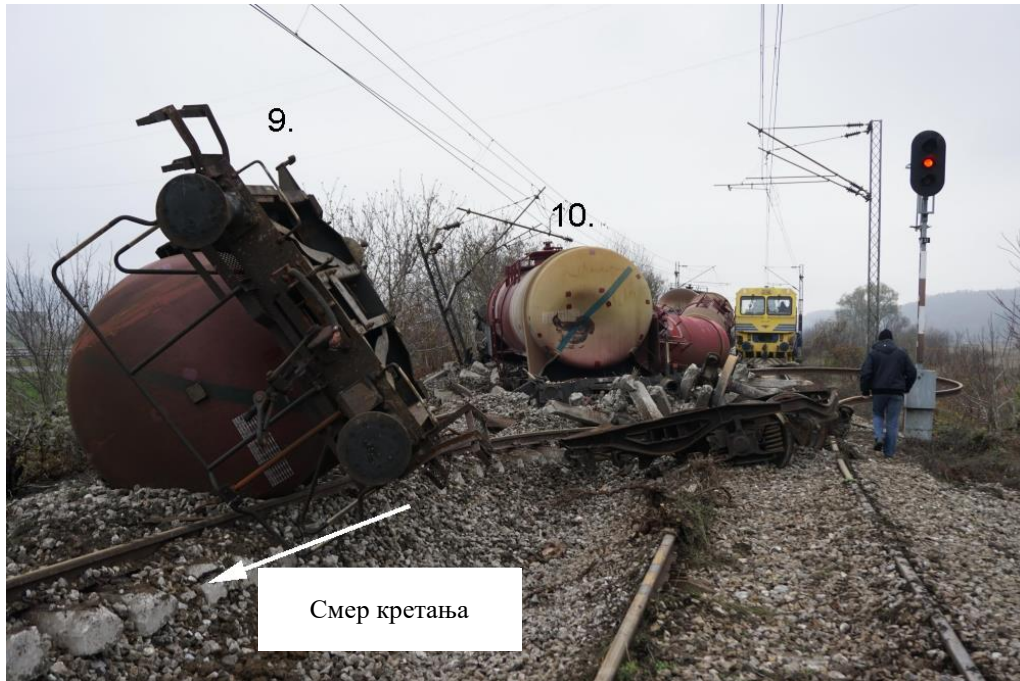
и траг на прелазном мосту осмих кола, који највероватније потиче од левог одбојника деветих кола.

Слика 4.2.1.7: Преврнута девета кола са неоштећеним вучним уређајима

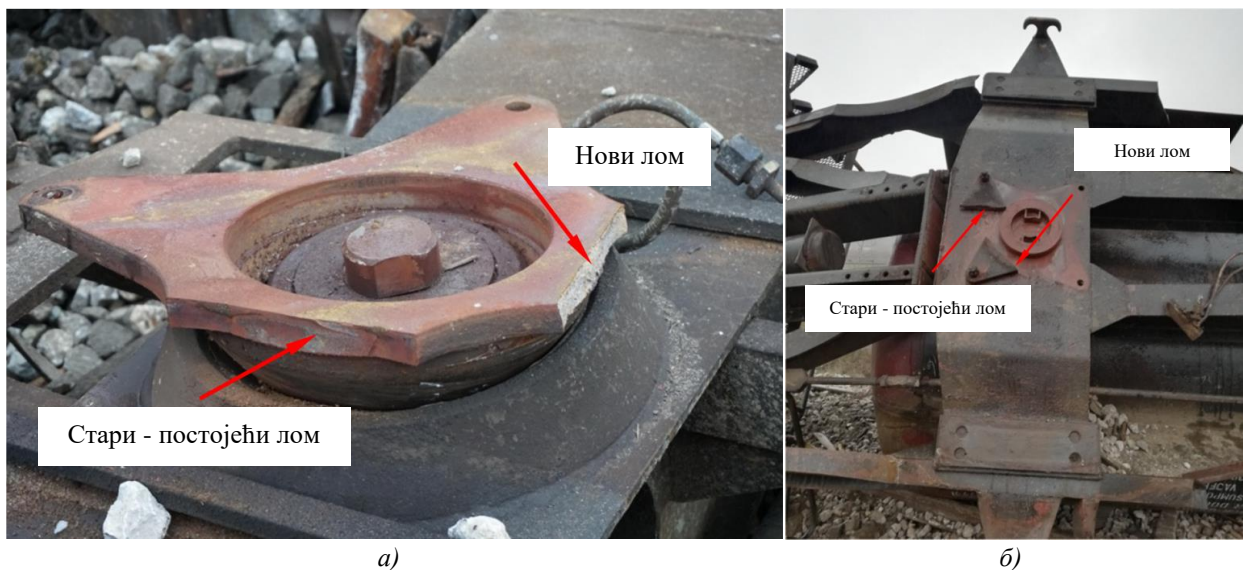
Предње обртно постоље деветих кола се приликом исклизнућа одвојило од колског сандука услед пуцања причврсних вијака и причврсне плоче горњег дела обртне шоље. Једна осовина се одвојила од рама обртног постоља.

Слика 4.2.1.8: Лом прирубнице горње обртне шоље предњег обртног постоља деветих кола број 33 72 7867 846-7

Сила кочења коју може да пренесе обртна шоља и њени везни елементи са колским сандуком, не може бити већа од силе приањања у додиру четири точка обртног постоља са шином. При брзом кочењу коефицијент приањања не прелази 0,12. Уколико би се усвојило да је у екстремном случају он износио чак 0,2, екстремна сила кочења није могла бити већа од приближно 70 kN.

С друге стране површина покиданог крака износи више од 15 cm². За претпостављену затезну чврстоћу челичног лива од кога је обртна шоља израђена од само 400 N/mm², сила кидања (ако би потицала од брзог кочења) би морала да буде најмање 600 kN или бар 10 пута већа од реално могуће силе при брзом кочењу (без узимања у обзир силе коју преносе два преостала вијка).

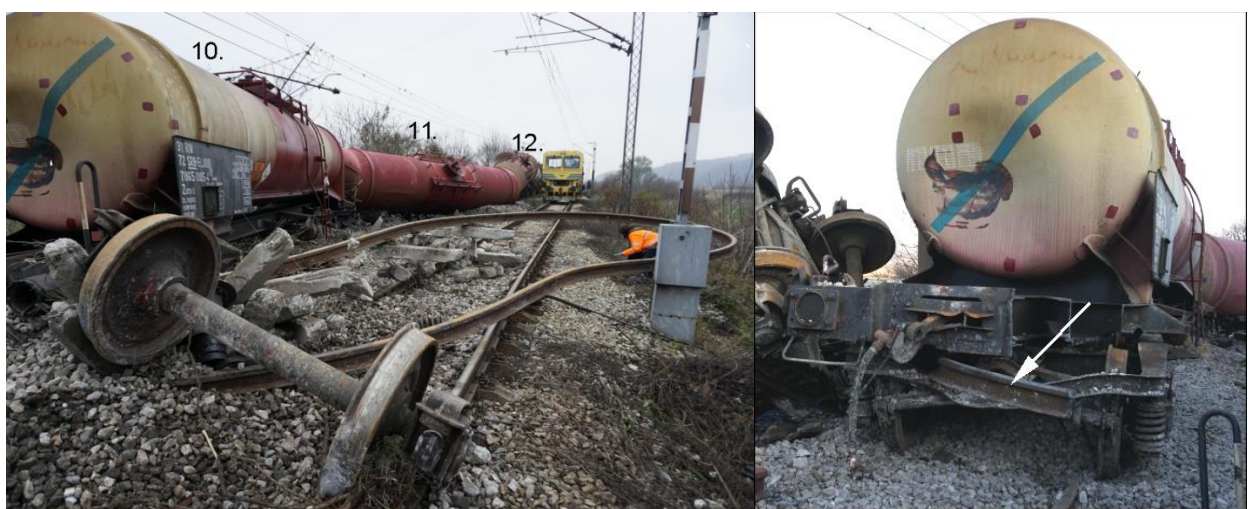
Према затеченој ситуацији, по откачињању насталом током исклизнућа између осмих и деветих кола, дошло је до заривања деветих кола у горњи строј пруге и њиховог превртања на десну страну у смеру кретања. Тада је данце цистерне десетих кола налетело на одбојник преврнутих деветих кола, при чему није пробијено, али је на њему остало велико удубљење (слика 4.2.1.9.).

а) После несреће

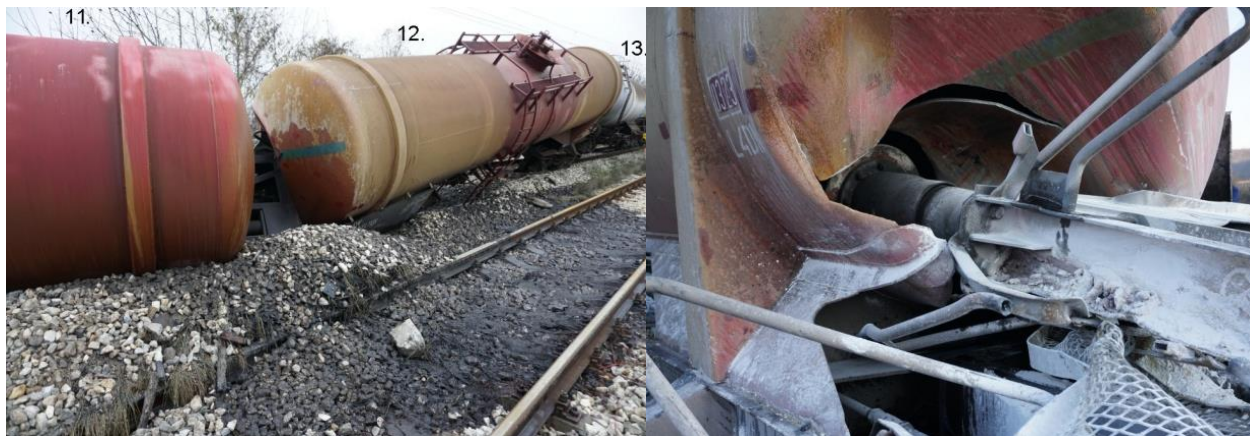
Чеони делови постоља између десетих и једанаестих кола су потпуно сабијени и деформисани. Једанаеста кола су се преврнула на леви бок у смеру кретања (слика 4.2.1.10. а).

а) После несреће

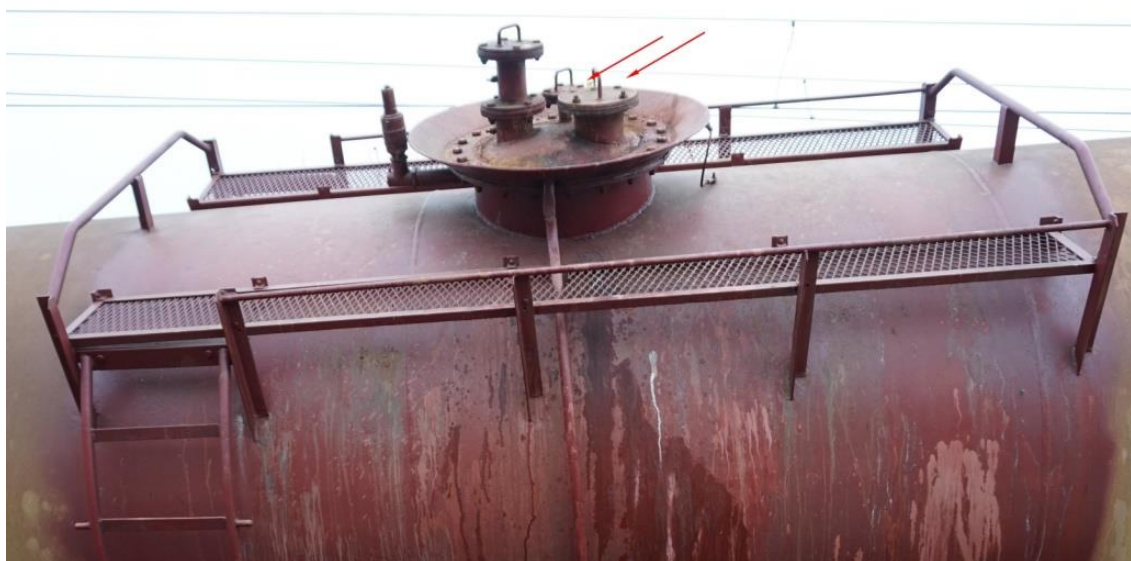
Дванаеста кола су данцем налетела на одбојник једанаестих кола при чему је пробијен резервоар (слика 4.2.1.10. б). Из ове цистерне је исцурио целокупни садржај од 51,7t сумпорне киселине.

Слика 4.2.1.11: Недостатак вијака на поклопцу дванаестих кола број 31 72 7865 010-4

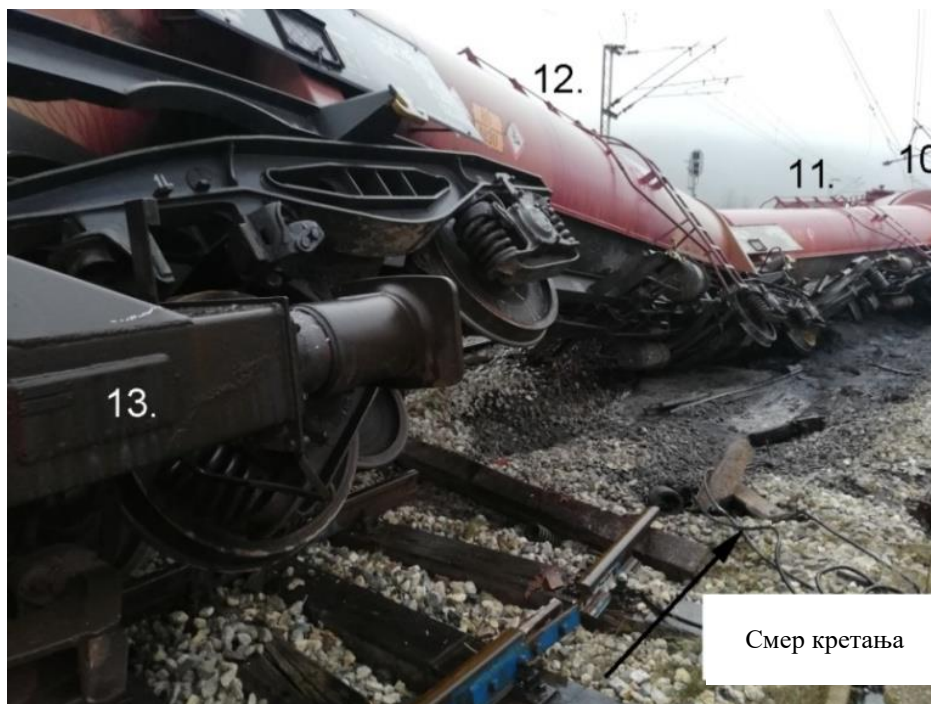
На слици 4.2.1.12. је приказан почетак разореног дела колосека код изолованог састава, гледано у смеру кретања воза. Тринаеста кола су челом цистерне налетела на одбојник дванаестих кола (слика 4.2.1.13. в). Леви точкови предњег обртног постоља у смеру кретања су остали на неразореном делу колосека непосредно испред изолованог састава. Десни точкови предњег обртног постоља су затечени одигнути од колосека (слика 4.2.1.13. а), а задње обртно постоље је исклизло на десну страну у смеру кретања (слика 4.2.1.13. б). Леви точкови задњег обртног постоља су били упали на унутрашњу страну колосека поред шине, а десни су остали поред десне шине у ваздуху. Очигледно се ово догодило под утицајем налетања на дванаеста кола која су се преврнула на леву страну.

Слика 4.2.1.12: Почетак разореног колосека код изолованог састава у *km* 123+660,80 и зона највећег изливања киселине

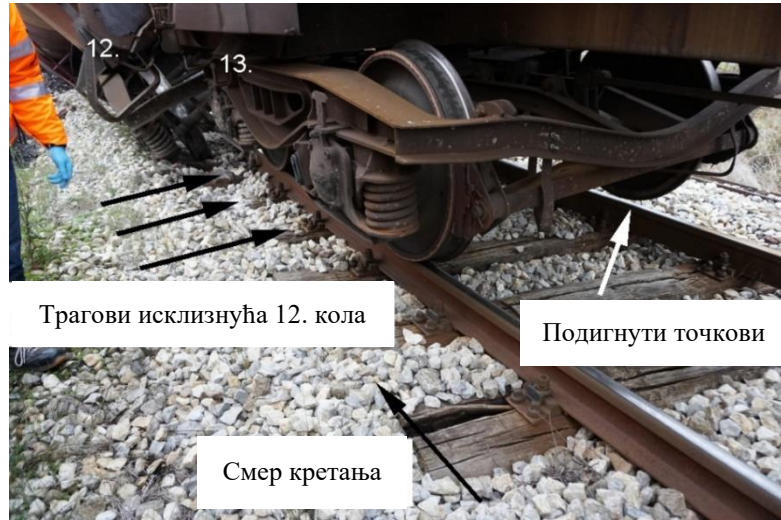
а) Предње обртно постоље 13-тих и задње обртно постоље 12-тих кола

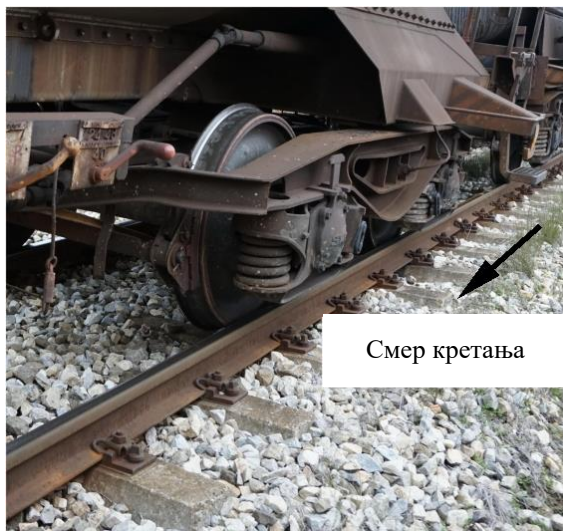
б) Задње исклизло обртно постоље 13-тих кола

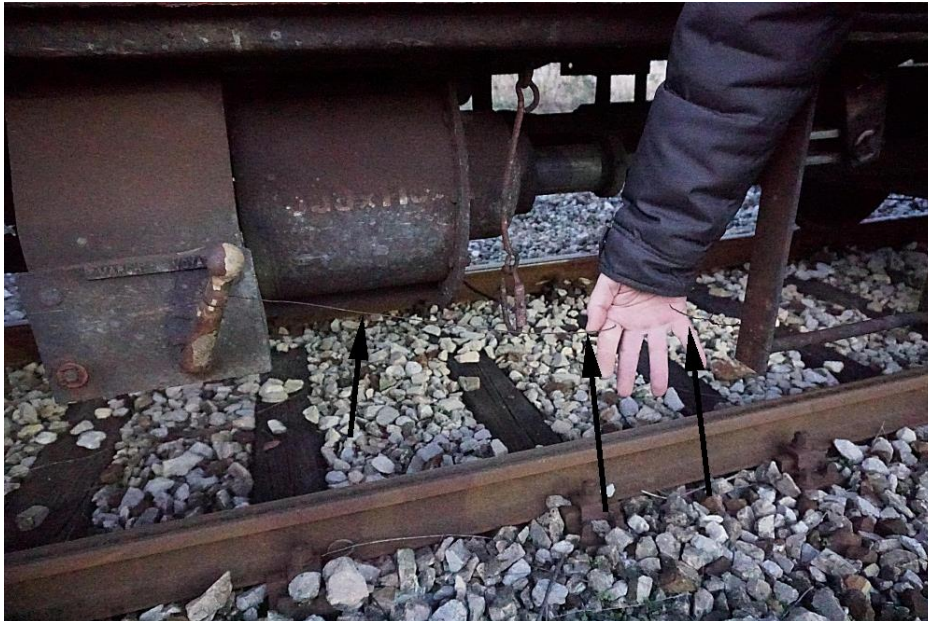
Слика 4.2.2.1: Жица којом је била фиксирана ручица G-P мењача

За кола број 33 87 7864 174-0 (која су се налазила прва до локомотиве 193-916), код којих је пронађена жица којом је ручица *G-P* мењача била везивана у положају *P*, у радионици Желвоз 026 Смедерево извршен је преглед и снимљени су дијаграми кочења. Према достављеној мерној листи ИВ:594 159-1 од 24.2.2021. године максимални притисак у кочном цилиндру при брзом кочењу у *P* режиму је износио 4,05 bar, а у *G* режиму 4,09 bar. Те вредности су изнад прописане вредности од $3,8 \pm 0,1$ bar. У пратећем записнику је констатовано да на распореднику недостаје ограничивач максималног притиска (*HVG*) и да се пребацивач режима *G-P* (путничко-теретно) пребацује без отпора. Остале карактеристике и параметри кочнице су у дозвољеним границама.

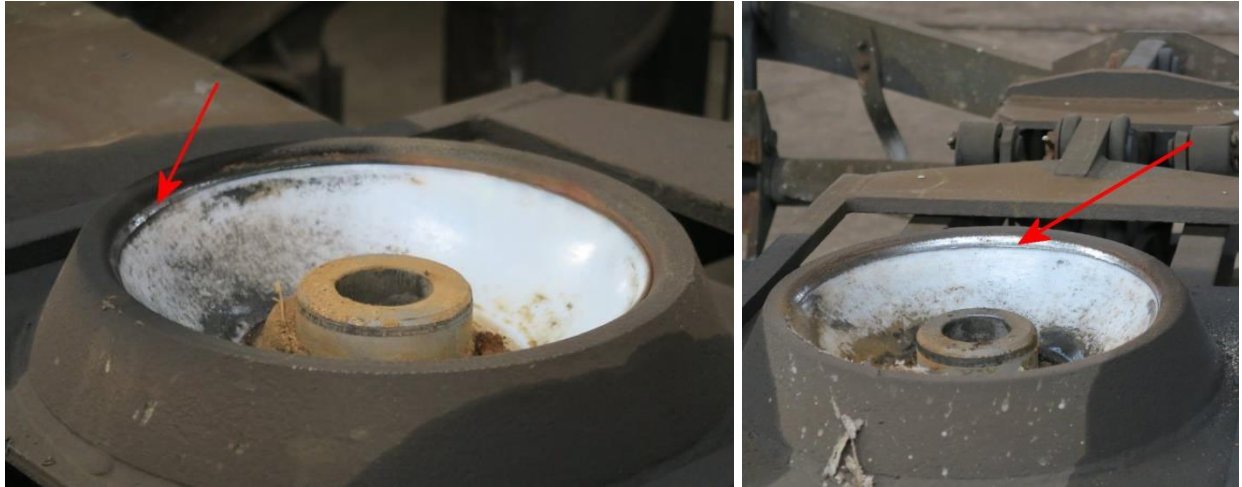
Према подацима из Упутства за експлоатацију и одржавање окретних постоља типа Y25 и типа Y27 усвојених на Југословенским железницама („Службени гласник ЗЈЖ“ број 2/87) просечно истрошење уметка износи 0,1 mm на 200 000 пређених km. На основу тога је јасно да је уметке требало заменити у претходној ревизији, али да то није учињено.

Слика 4.2.2.1.2: Шоље обртних постоља кола број 33 72 7867 810-3

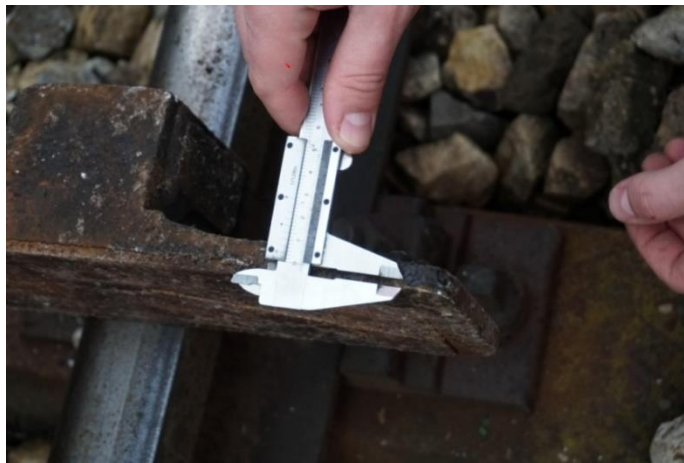
На слици 4.2.2.1.3. је приказан истрошени уметак поклизника са обртног постоља кола број 33 72 7867 810-3 који је пронађен на месту исклизнућа.

Слика 4.2.2.1.3: Неметални уметак доњег поклизника обртног постоља кола број 33 72 7867 846-7 истрошен до металног носача

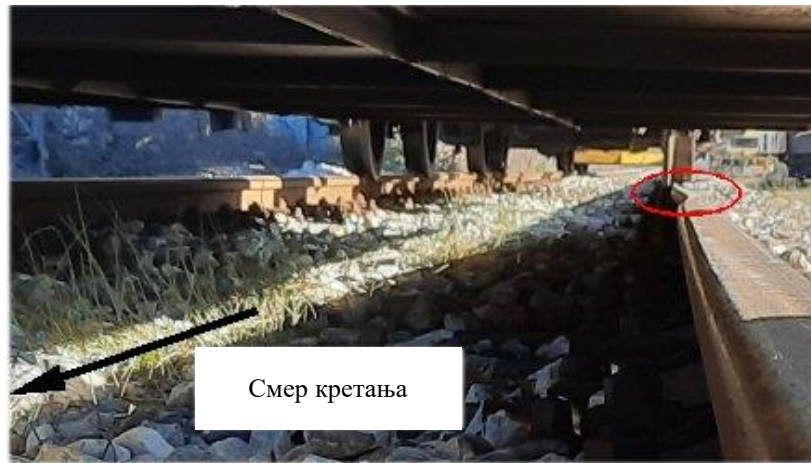
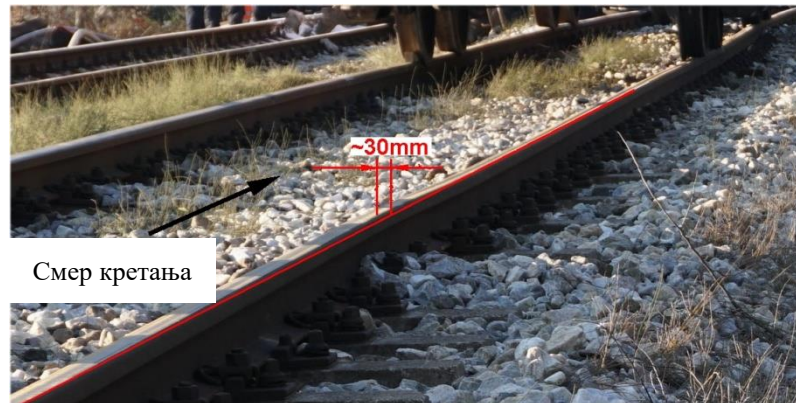
Гледано у смеру војње воза број 45022, у зони десетак метара иза хектометарске ознаке $km\ 123+700$, односно приближно $30\ m$ пре изолованог састава, уочена је попречна деформација обе шине у леву страну. Код леве шине деформација је износила приближно $35\ mm$, а код десне приближно $30\ mm$ (слика 4.2.5.4.). Деформација је на дужини од 10

прагова (приближно 6 m). Према стандарду EN 13848-5:2017, граница одступања по правцу која захтева тренутну интервенцију, за брзину од 80 km/h је 22 mm.

а) лева шина у смеру кретања

б) десна шина у смеру кретања

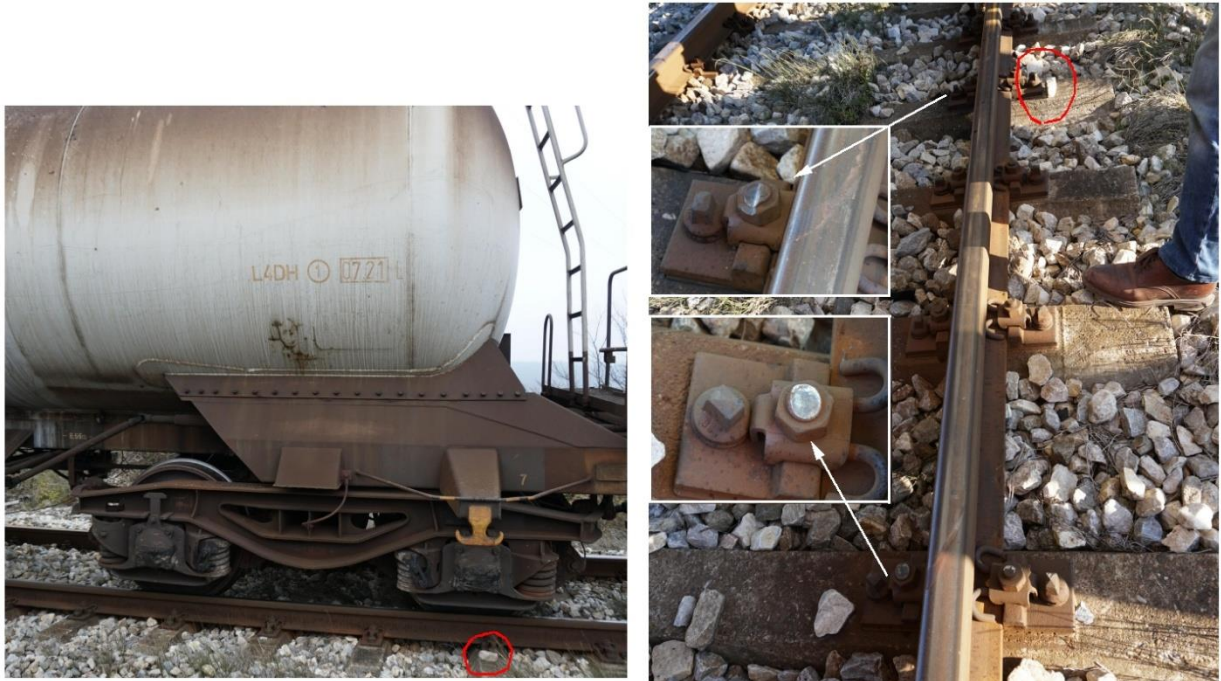
Двадесетак метара даље, у смеру кретања, близу кућице АПБ-а (km 123+673) уочен је први недвосмислен траг од удара исклизлих точкова на вијке причврсне везе леве шине, са унурашње стране (слика 4.2.5.5.), који постоје само на два вијка на растојању од 1,8 m и који одговарају положају у коме је нађено друго исклизло обртно постоље тринаестих кола. На суседним вијцима и праговима као ни на страни супротне шине нема трагова од исклизнућа. Трагови су снимљени по уклањању кола са места исклизнућа.

Слика 4.2.5.5: Први траг исклизнућа од тринаестих исклизлих кола

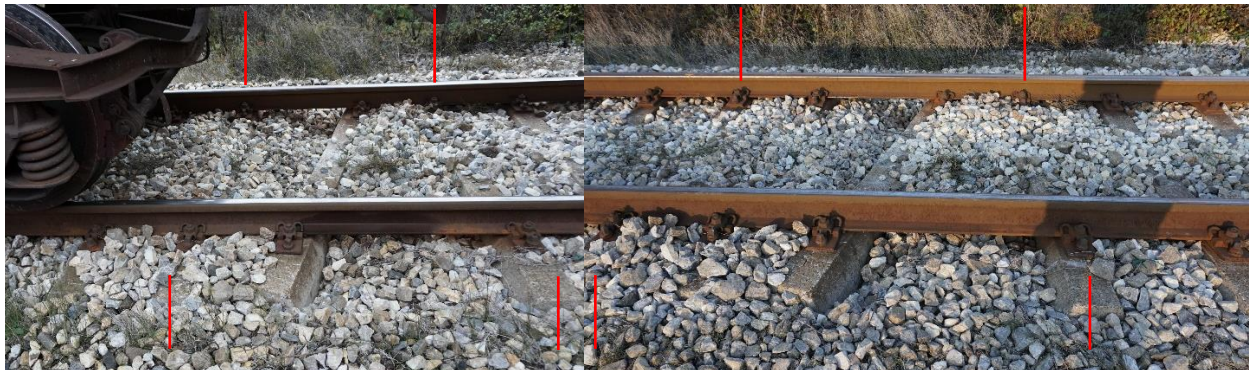
Слика 4.2.9.5: Изглед закошених прагова у зони настанка несреће

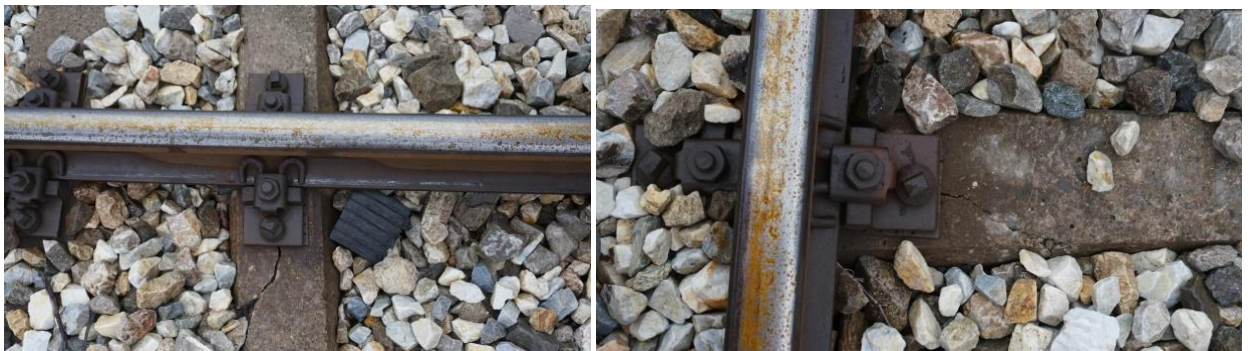
Слика 4.2.9.7: Прснуће прага на месту везе подложна плоча-праг

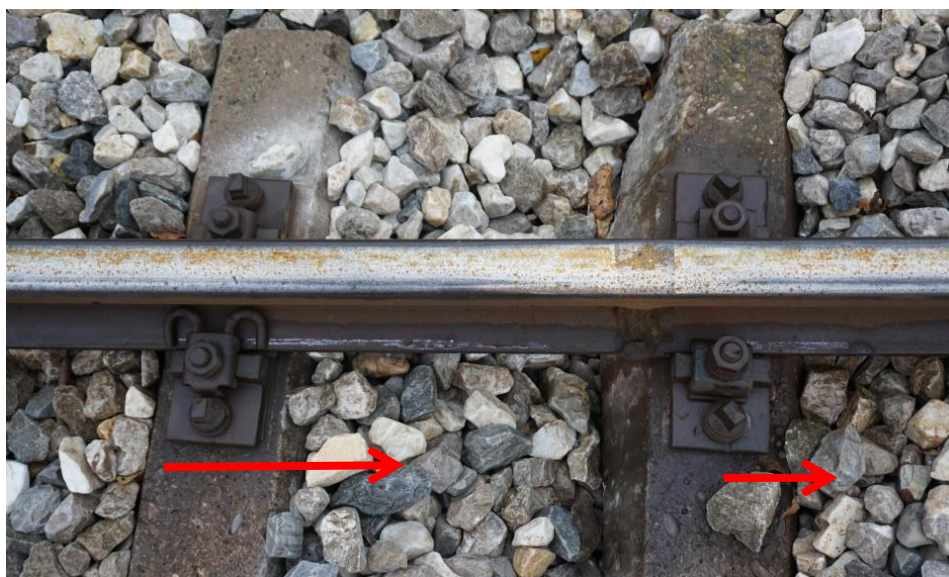
Слика 4.2.9.8: Подужно померање шине

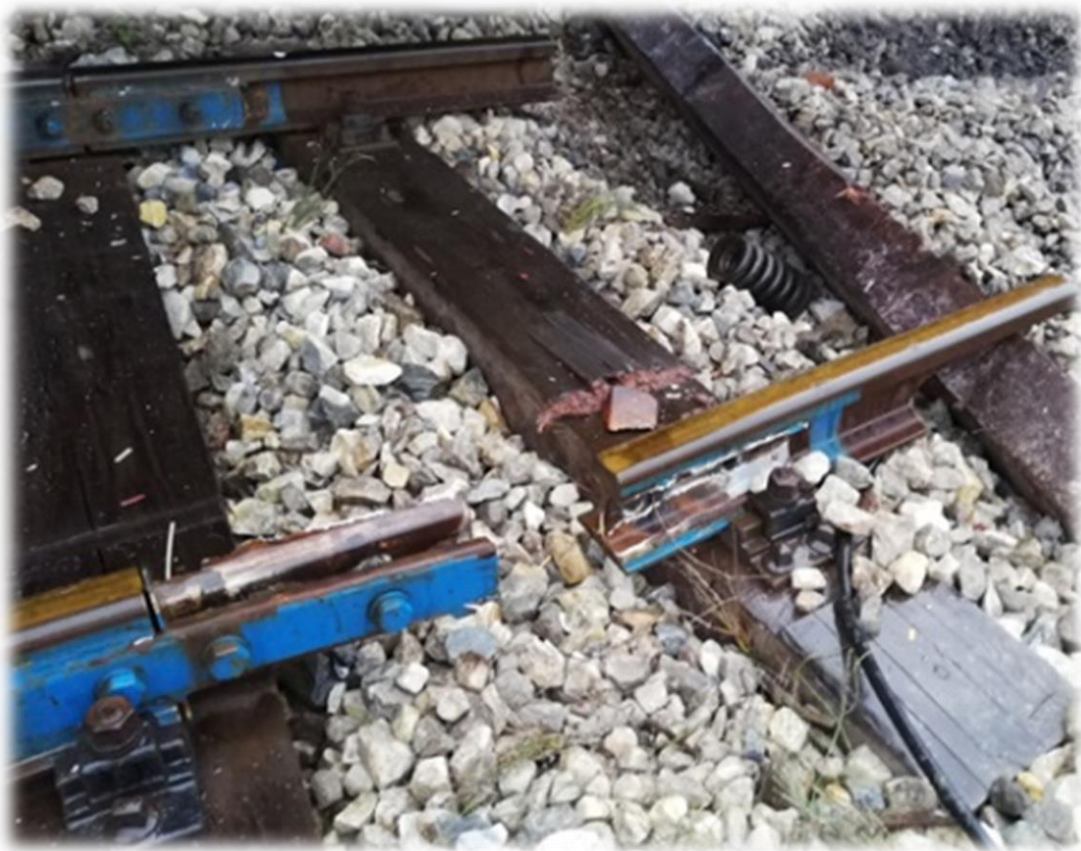
Слика 4.2.10.1: Изглед раскинућа колосека на месту изолованог састава у $km\ 123+660,80$

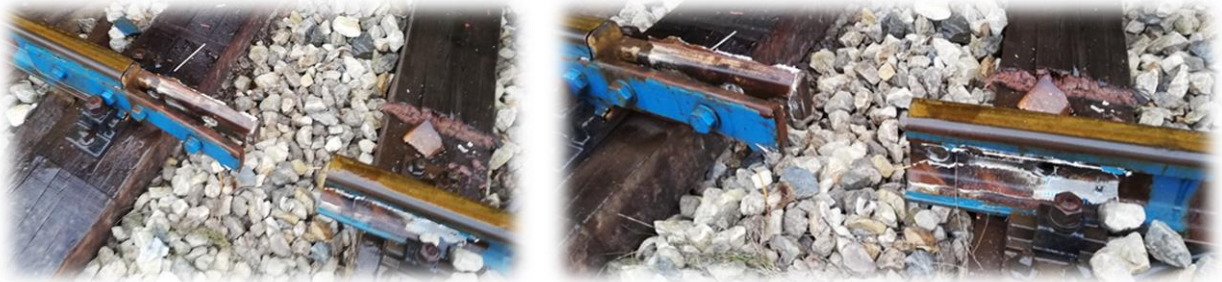
Слика 4.2.10.2: Изглед прснућа спојних вијака у изолованом саставу у *km* 123+660,80
(лева шина у смеру растуће стационаже левог колосека)

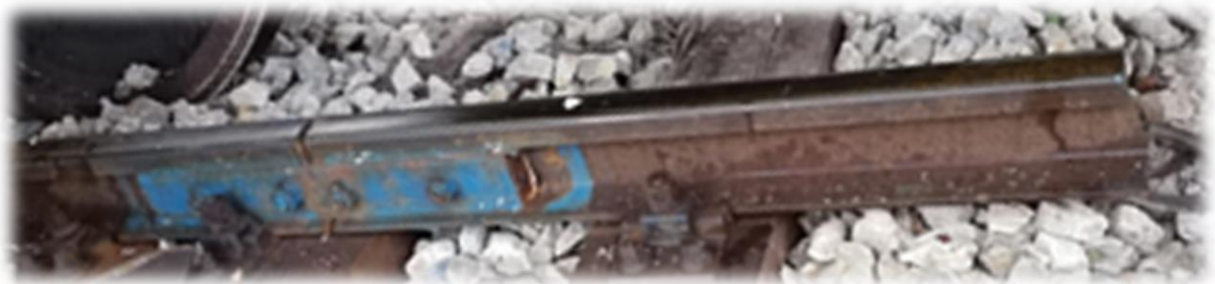
Слика 4.2.10.3: Изглед прснућа десне шине у смеру растуће стационаже левог колосека у *km* 123+660,20
