Број: ЖС - 04/20

КОНАЧАН ИЗВЕШТАЈ О ИСТРАЗИ ОЗБИЉНЕ НЕСРЕЋЕ

Врста несреће: Озбиљна несрећа на путном прелазу у нивоу
Број воза: Воз број 6431
Место: Град Суботица, Општина Бајмок,
 међустанично растојање Бајмок - Алекса Шантић
Датум: 02.12.2020. године
Време: 08:15

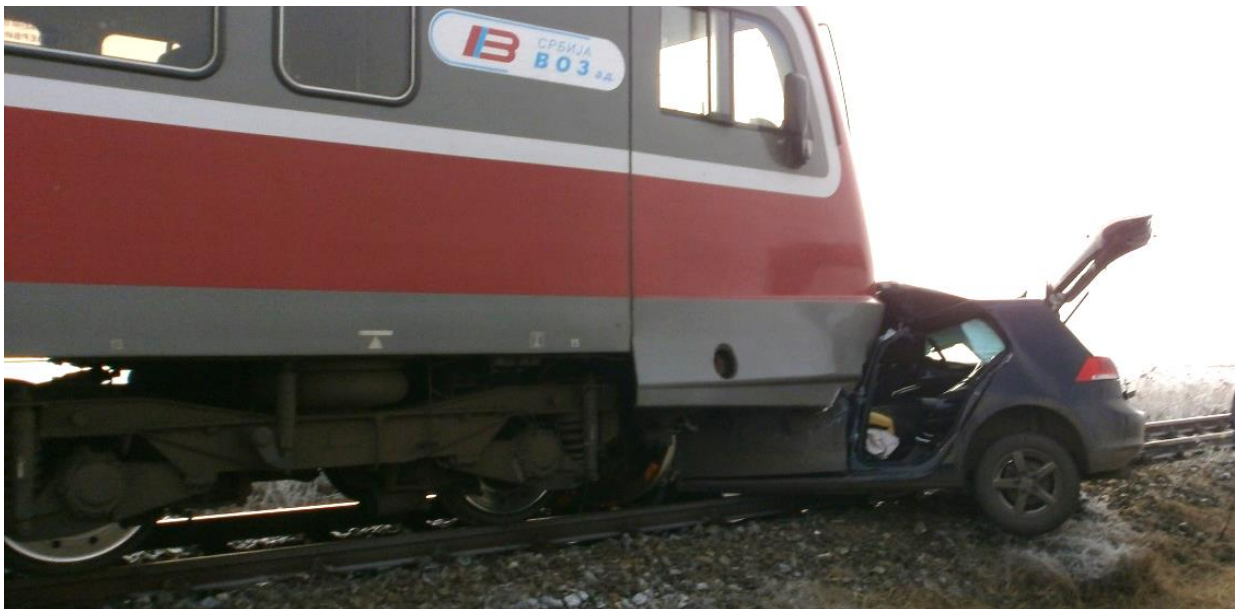
Након налета, воз број 6431 је наставио даље кретање у дужини од 165 *m*, после чега се зауставио. Од силине удара друмско путничко возило се подвукло под чело ДМВ 711-034 (управљачницу) односно остало заглављено на делу између одбојника ДМВ и колосека. Том приликом, цео предњи део друмског путничког возила је значајно оштећен.

Слика 2.1.2.1: Изглед ДМВ 711-033/034 од воза број 6431 и друмског путничког возила након озбиљне несреће (поглед са слободног простора између пруге и пута, извор: „ИЖС“ а.д.)

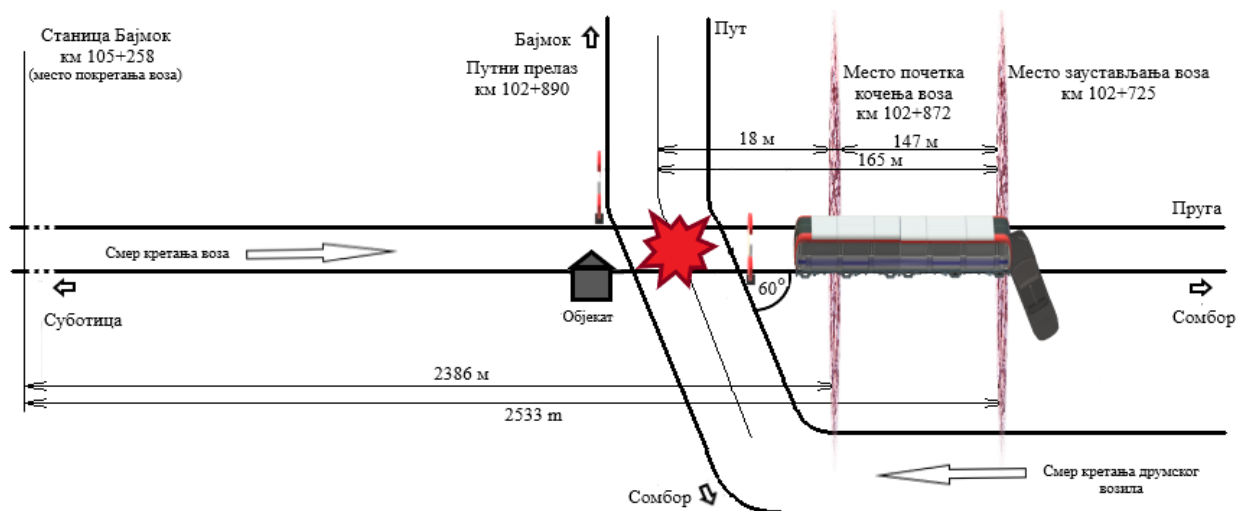
Слика 2.2.3.3: Скица озбиљне несреће

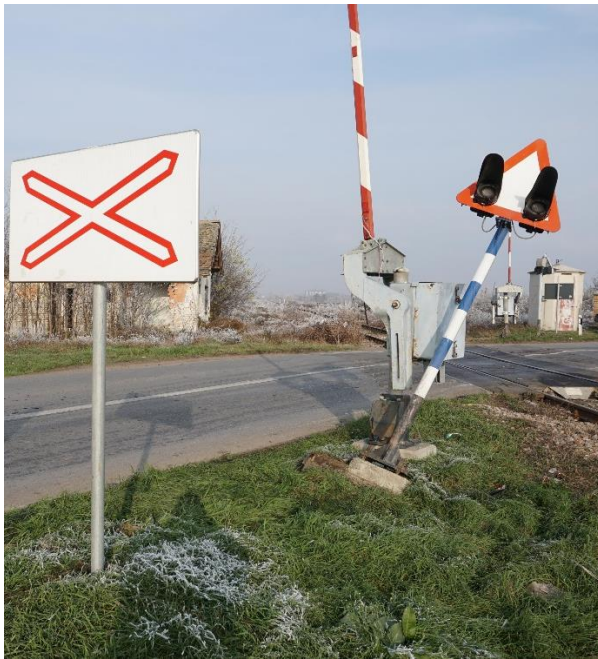
Увиђајем на лицу места који је извршио истражитељски тим ЦИНС утврђено је да носач на коме је постављен семафор IV-9, а који се налази испред путног прелаза из смера Сомбора, не стоји вертикално (90°) у односу на коловоз пута, већ под углом од приближно 70°, нагнут унапред, у смеру простирања коловоза према Бајмоку и благо на десно. На носачу и темељу на коме је постављен носач постоје оштећења настала највероватније од удара друмског возила, док на самом семафору нису уочена оштећења. На носачу полубраника је уочена одређена количина ситног изломљеног сигурносног (каљеног) стакла које се употребљава на друмским возилима (слике 3.4.2.1. и 3.4.2.2.). Облик и место уочених оштећења на носачу и темељу носача семафора и облик, величина и положај сломљеног стакла указују да оштећења нису настала у предметној озбиљној несрећи.

Слика 3.4.2.1: Изглед семафора
(поглед из смера Сомбора)

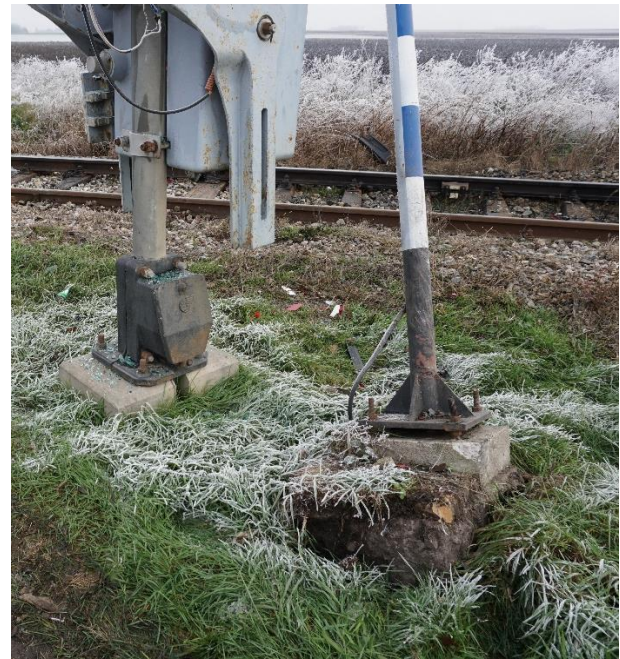
Слика 3.4.2.2: Изглед детаља семафора
(поглед из смера Сомбора)

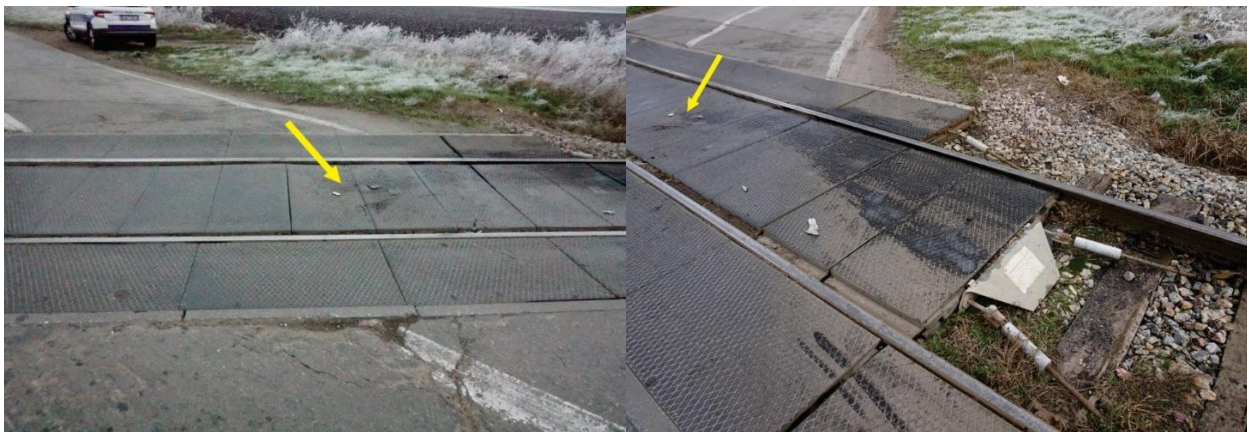
ЦИНС не располаже подацима о брзини кретања друмског путничког возила које је учествовало у овој озбиљној несрећи, непосредно пре њеног настанка. На основу фотографија које су направљене непосредно по настанку предметне озбиљне несреће и које су део истражног материјала, може се видети да не постоје трагови кочења путничког возила пре настанка озбиљне несреће. Међутим, на слици 4.2.4.1. се види да трагови који су настали непосредно по удару воза у путничко возило, а који потичу од течности из путничког возила узроковани силином ударца, почињу у коловозној траци пута ИБ реда ознаке 12, за смер ка Бајмоку. Ова чињеница указује на то да се путничко возило налазило у правилној коловозној траци у моменту настанка предметне озбиљне несреће и да су полубраници аутоматског уређаја предметног путног прелаза били подигнути у тренутку судара воза и путничког возила.

Слика 4.2.4.1: Положај места озбиљне несреће и трагова у односу на коловозну траку
