Број: ЖС - 02/21

## КОНАЧАН ИЗВЕШТАЈ О ИСТРАЗИ ОЗБИЉНЕ НЕСРЕЋЕ

Врста несреће: Налет гураног маневарског састава на пружног радника  
Маневарски састав: Локомотива 443-06 и 2 (двоја) кола типа *Arbel* серије *Faboo*  
Место: Обреновац, ТЕНТ Обреновац, подручје станице Обреновац  
Датум: 12.07.2021. године  
Време: 07:43

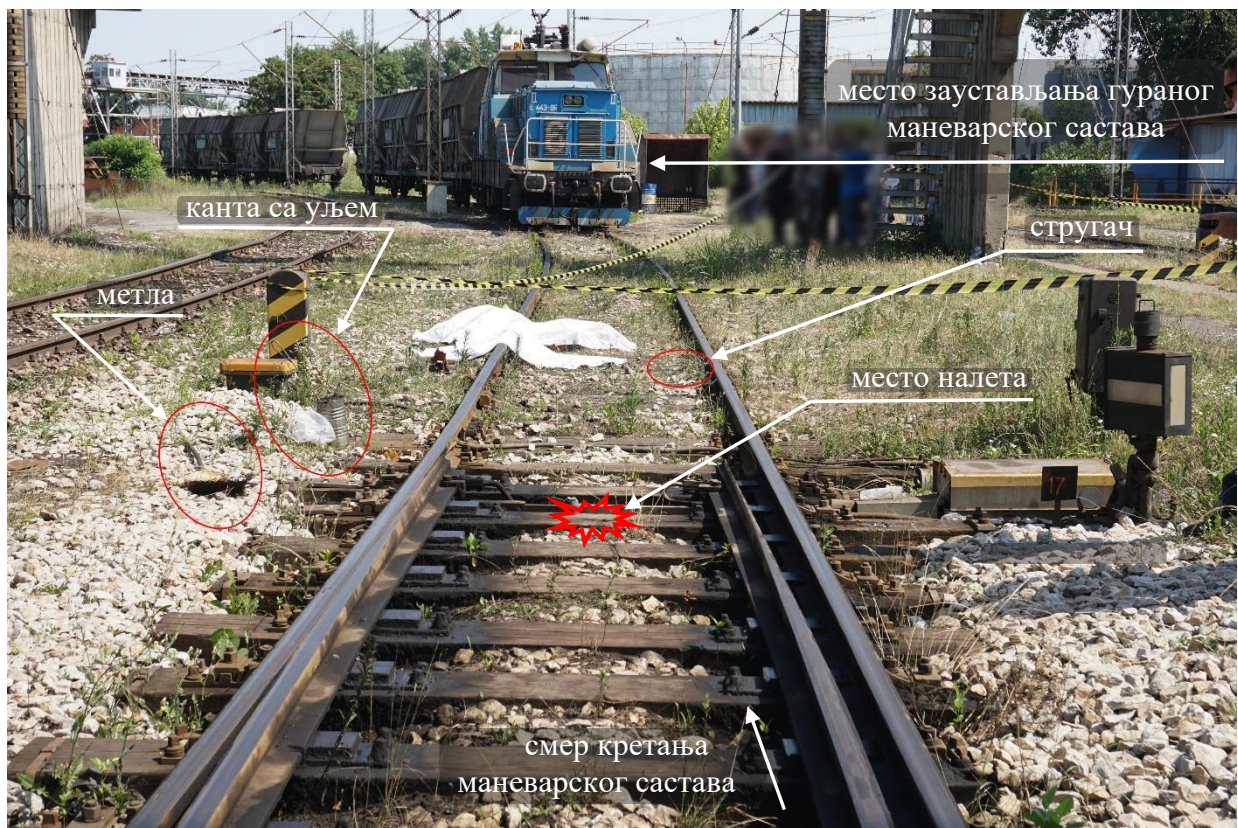
Слика 2.1.2.1: Изглед места озбиљне несреће после налета гураног маневарског састава на пружног радника (поглед из смера другог колосека ка другом извлачњаку)

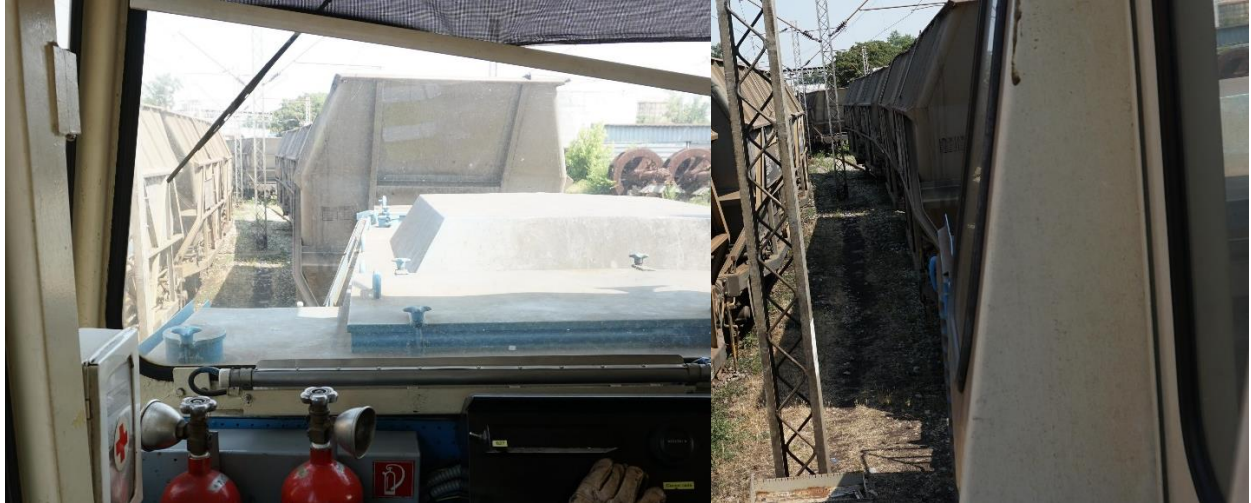
У управљачници локомотиве 443-06 се налазе два командна стола, постављена дијагонално, тако да машиновођа када управља локомотивом може да види само једну подужну страну локомотиве, односно маневарског састава. Поглед на пругу непосредно испред локомотиве, односно маневарског састава му је ограничен дужином дела локомотиве од управљачнице до чеоног дела локомотиве, односно дужином маневарског састава. Поглед из управљачнице локомотиве 443-06 са позиције на којој се налазио машиновођа у тренутку настанка ове озбиљне несреће, приказан је на сликама 2.2.2.2. и 2.2.2.3. На чеоним странама локомотиве налазе се платформе са приступним степеништем и рукохватима. Изглед платформе са рукохватима на чеоној страни локомотиве 443-06, приказан је на слици 2.2.2.1.

Слика 2.2.2.2: Поглед из управљачнице локомотиве 443-06  
у смеру вожње гураног маневарског састава

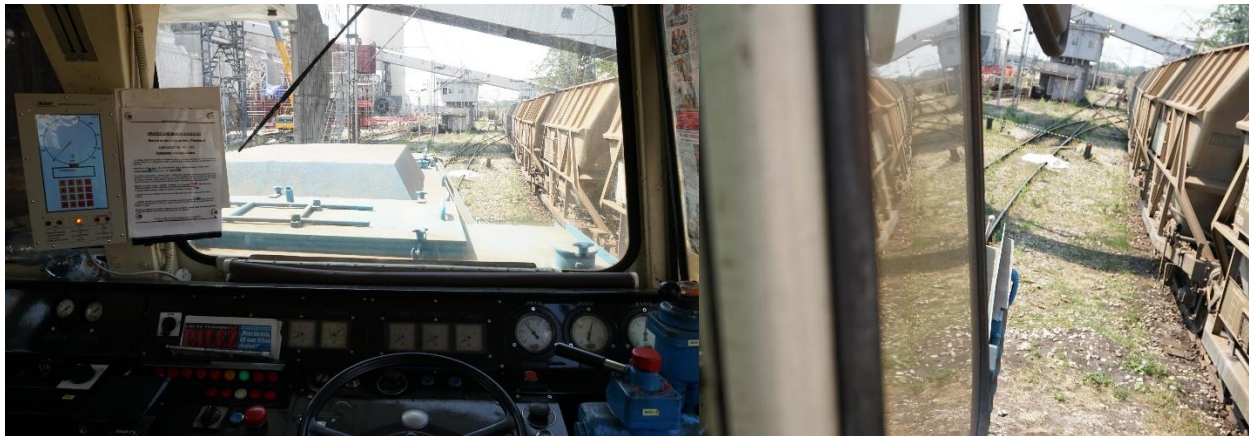
Слика 2.2.2.3: Поглед из управљачнице локомотиве 443-06  
у смеру супротном од смера вожње гураног маневарског састава

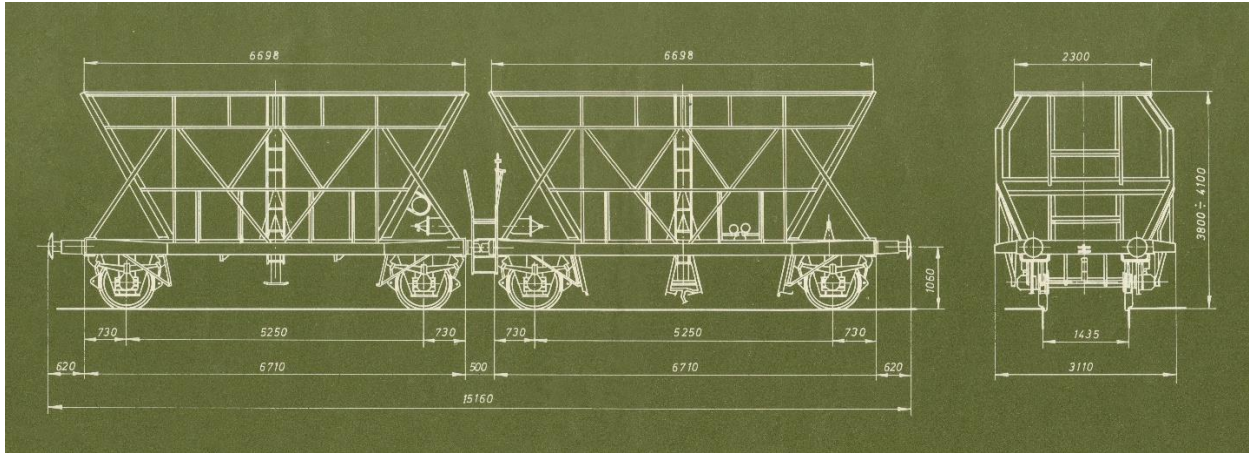
Слика 2.2.2.4: Шематски приказ кола типа *Arbel*, серије *Faboo* (извор: ТЕНТ)

На колима типа *Arbel*, серије *Faboo* конструктивно није предвиђена уградња степеника и рукохвата за маневристу (види слику 2.2.2.4.).

**БП\_08/22** ЈП „ЕПС“ Огранак ТЕНТ из Обреновца да размотри могућност конструктивног решења уградње степеника и рукохвата на чеоним странама кола типа *Arbel* серије *Faboo* за безбедан боравак пратиоца при маневарским вожњама (види тачке 2.2.2, 3.6.3. и 4.2.2.) или да примени друге мере како би се маневарске вожње са пратиоцем обављале у складу са Упутством о маневрисању 42 („Службени гласник ЗЈЖ“ број 3/80, 6/83, 3/87, 4/88, 6/91 и 2/94) односно Саобраћајним правилником („Службени гласник РС“ број 34/22).

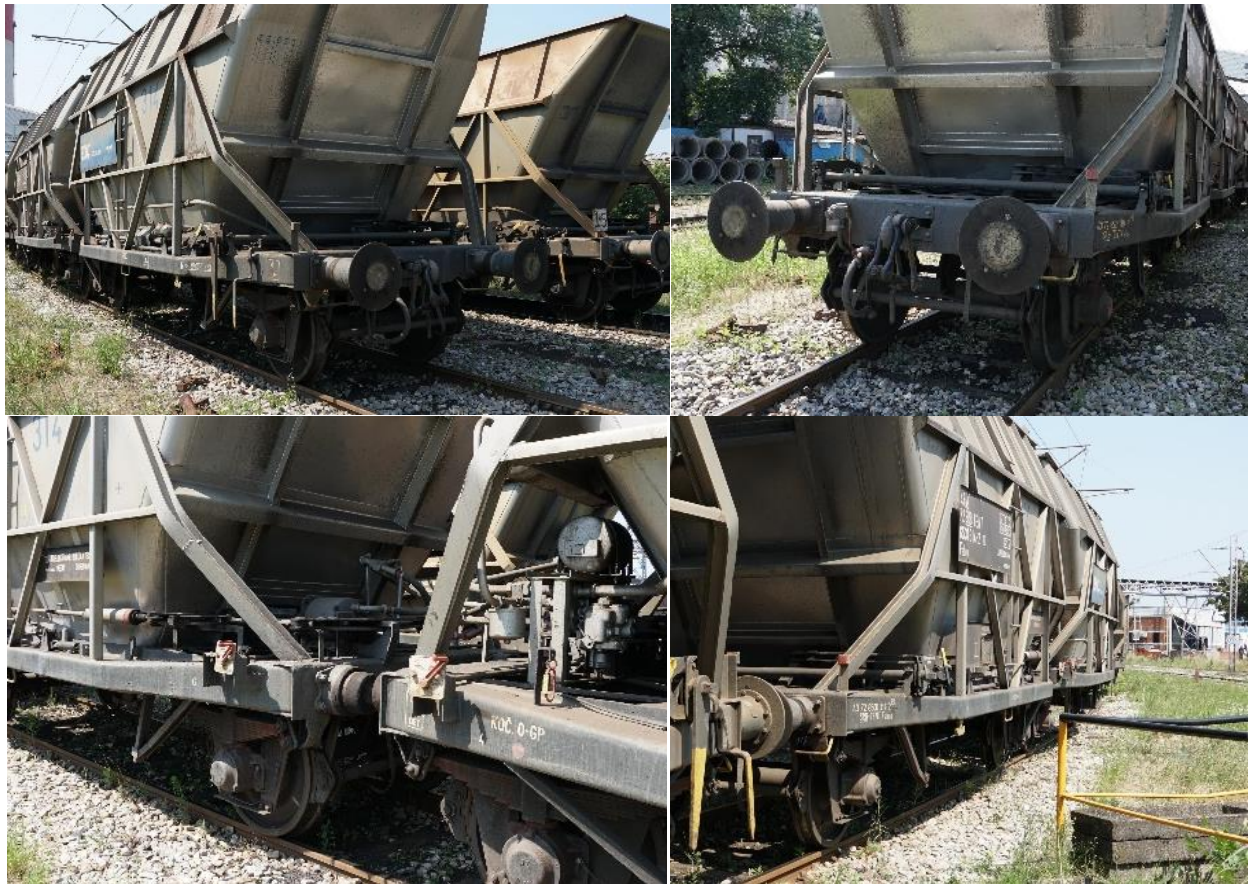
Увидом на лицу места током увиђаја, на предметном маневарском саставу на првим колима до локомотиве индивидуалног броја 43 72 6531 238-3, уочено је да је на средини кола (између два чланка) уграђена прелазница са степеницима и рукохватима за приступ, док на другим колима у маневарском саставу индивидуалног броја 43 72 6531 314-2, такве прелазнице нема (види слике 3.6.3.1. и 3.6.3.2.).

Слика 3.6.3.1: Изглед делова кола индивидуалног броја 43 72 6531 314-2

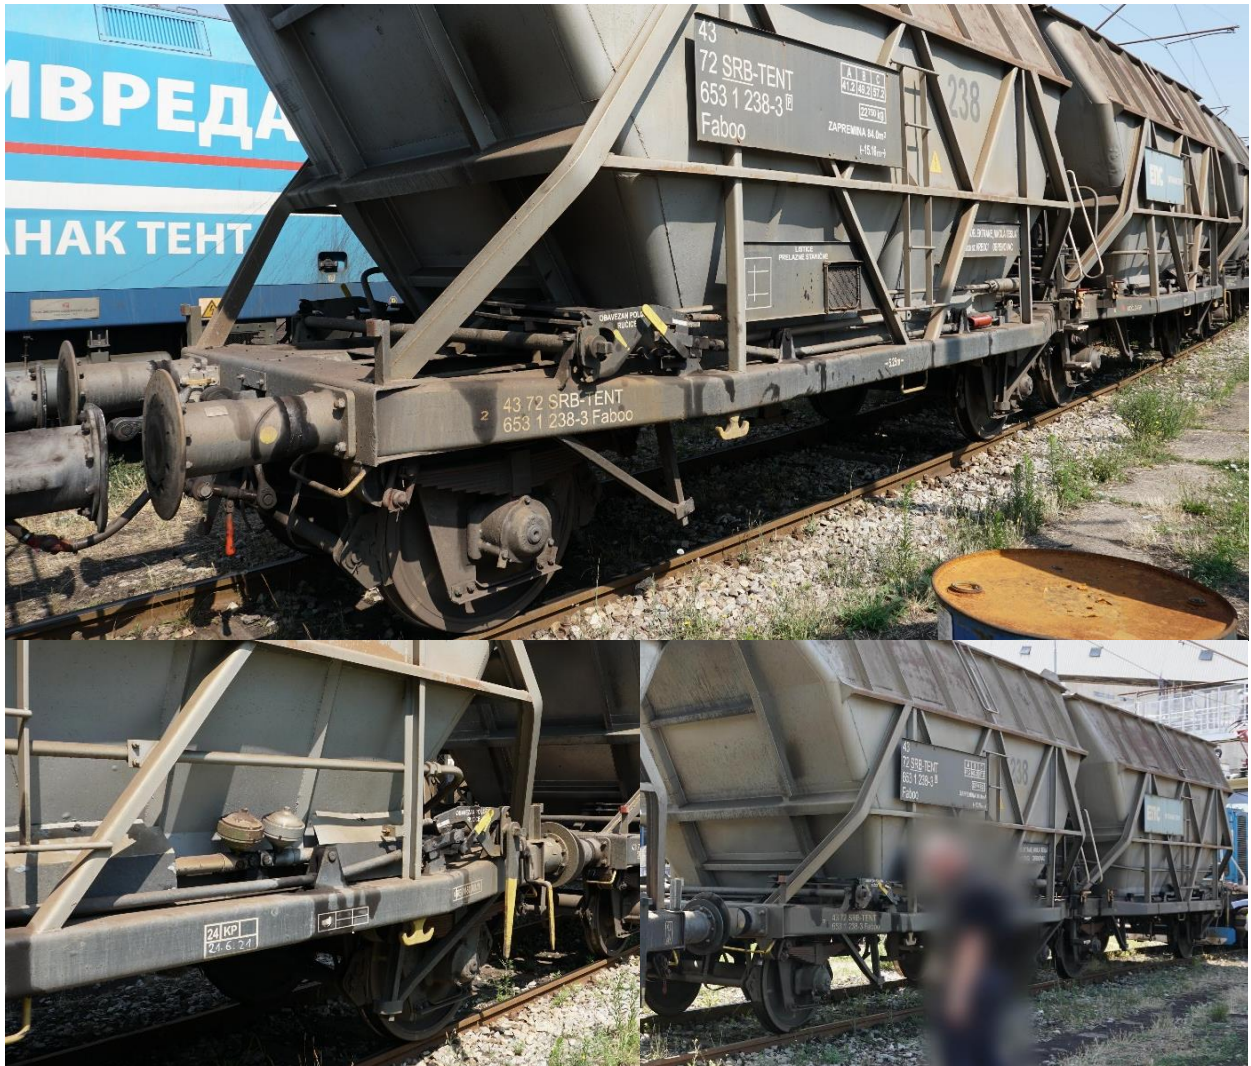
Слика 3.6.3.2: Изглед делова кола индивидуалног броја 43 72 6531 238-3

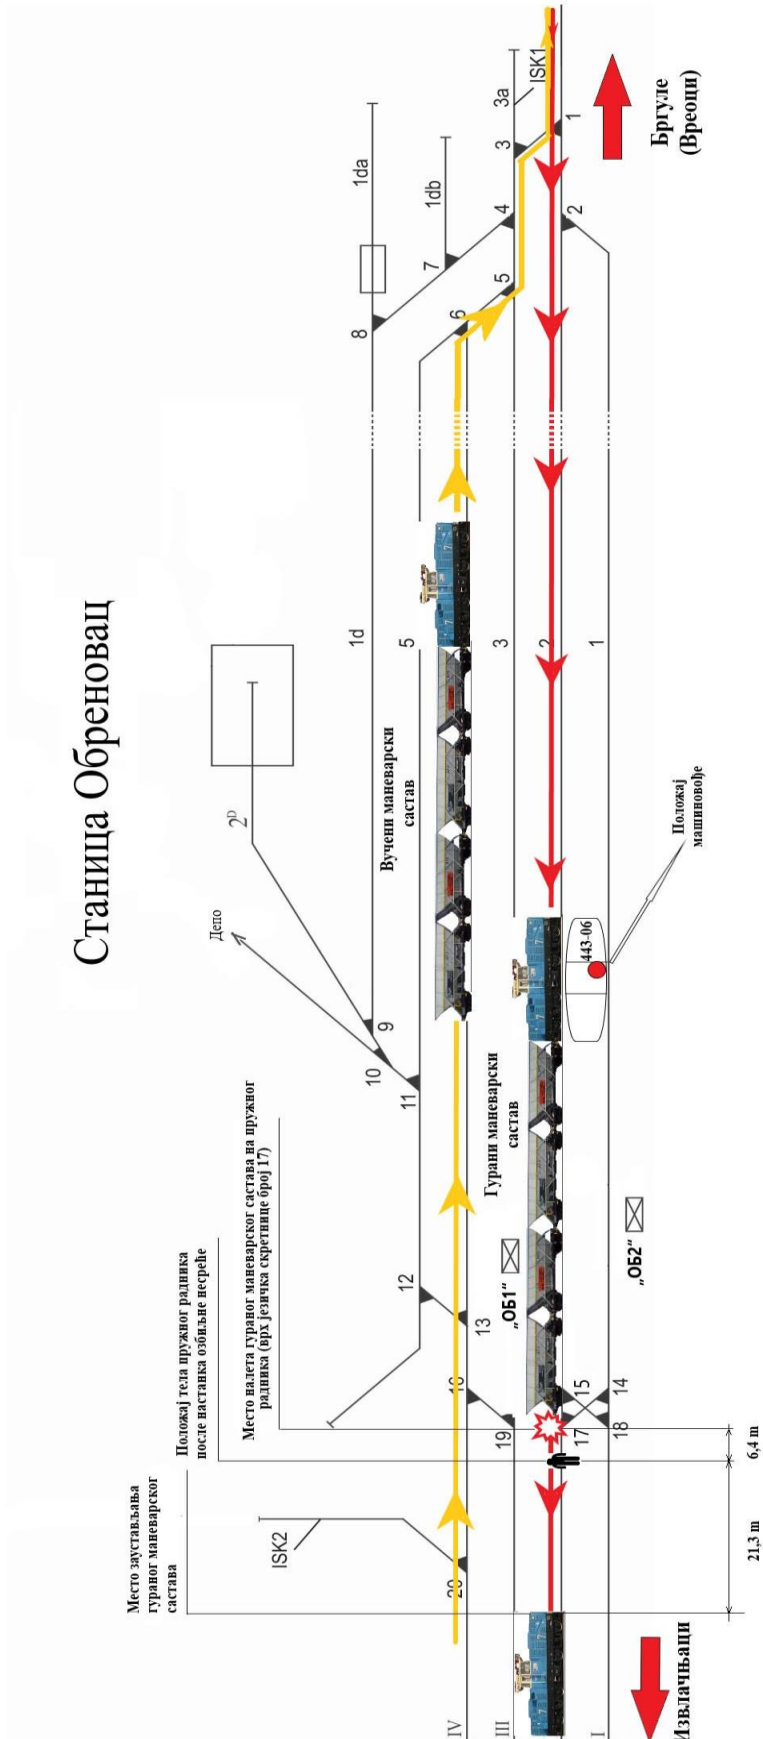
Слика 4.1.1: Скица озбиљне несреће

Након што је маневриста (први маневриста) формирао маневарски састав на четвртом извлачњаку (заквачио 2 (двоја) кола типа *Arbel*, серије *Faboo* за локомотиву 443-06), маневарски састав је покренут без пратње маневристе, тако да је комплетан маневарски задатак који се састојао од вожње вученог а затим и вожње гураног маневарског састава, извршен без присуства маневристе. Такође, узевши у обзир да је маневарски пут вожње и вученог и гураног маневарског састава предвиђао прелазак преко непосредног путног прелаза у станичном подручју без уређаја за обезбеђење саобраћаја, у ту сврху није ангажован радник који би обављао функцију обезбеђења саобраћаја на путном прелазу.

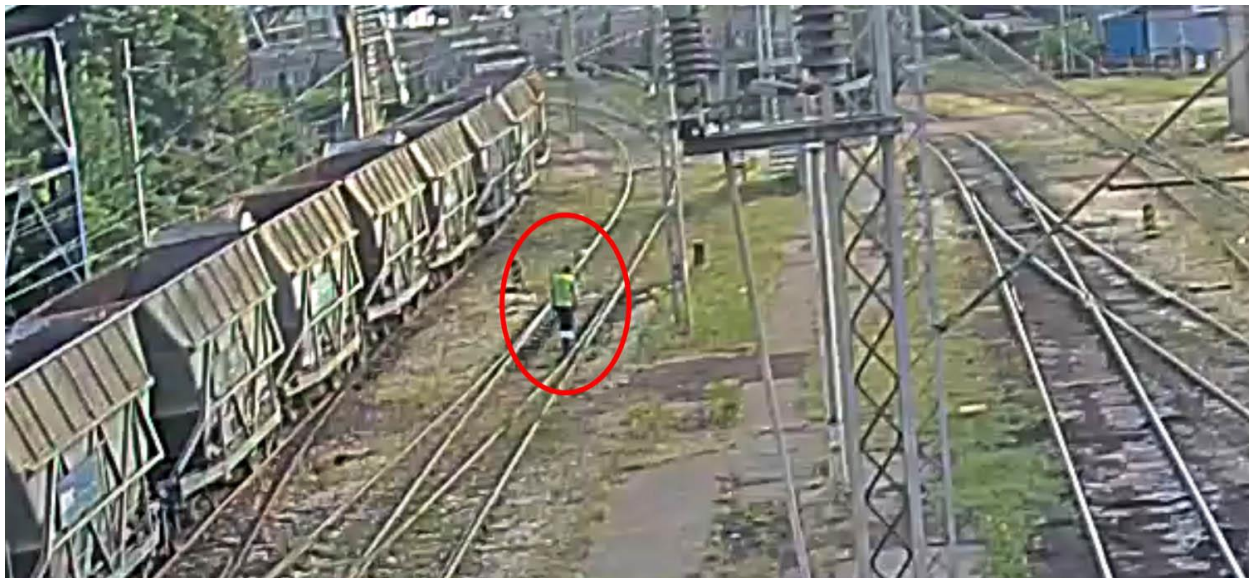
У тренутку налета гураног маневарског састава на пружног радника, исти се налазио унутар другог колосека код врха језичка скретнице број 17. Усмрћени пружни радник, на себи је имао заштитну опрему (радно одело са рефлектујућом материјом, заштитне ципеле и светлоодбојни прслук) у складу са Актом о процени ризика за сва радна места у радној околини „Про Тент“ д.о.о. број 25635 од 28.09.2012. године. Пружни радник је обављао послове у складу са уговором о раду.

Слика 4.2.1.1: Позиција и изглед пружног радника на скретници број 17 непосредно пре настанка озбиљне несреће (извор: видео надзор ЈП „ЕПС“ Огранак ТЕНТ из Обреновца)

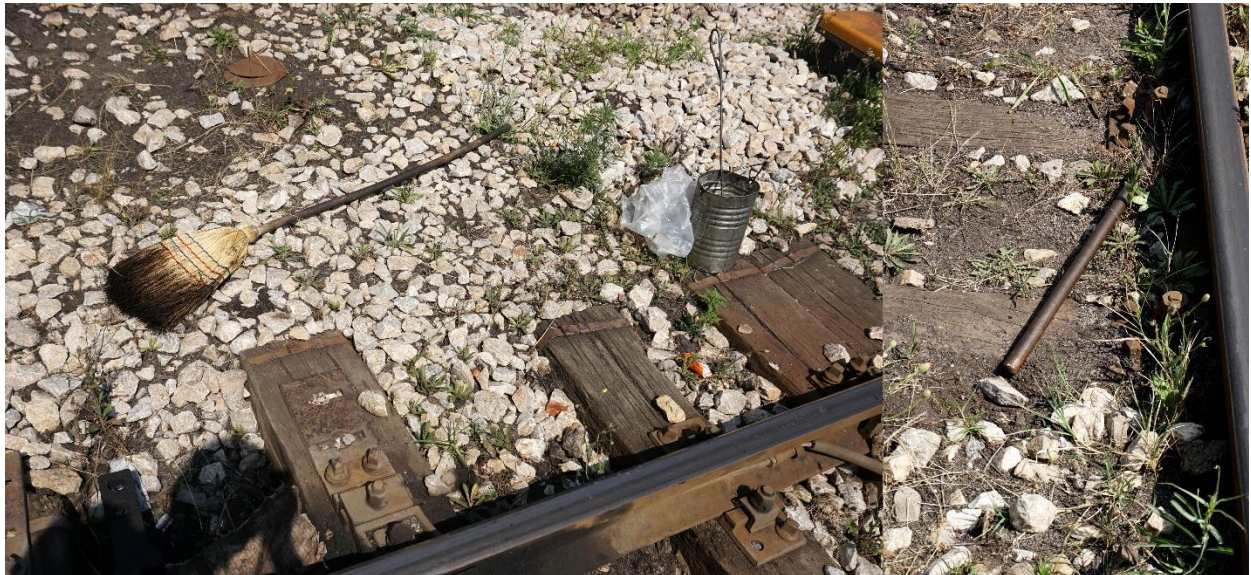
У тренутку налета гураног маневарског састава на пружног радника, исти је код себе имао средства за чишћење и подмазивање скретница (метална кантица са уљем, стругач и метла).

Слика 4.2.1.2: Средства за чишћење и подмазивање скретница

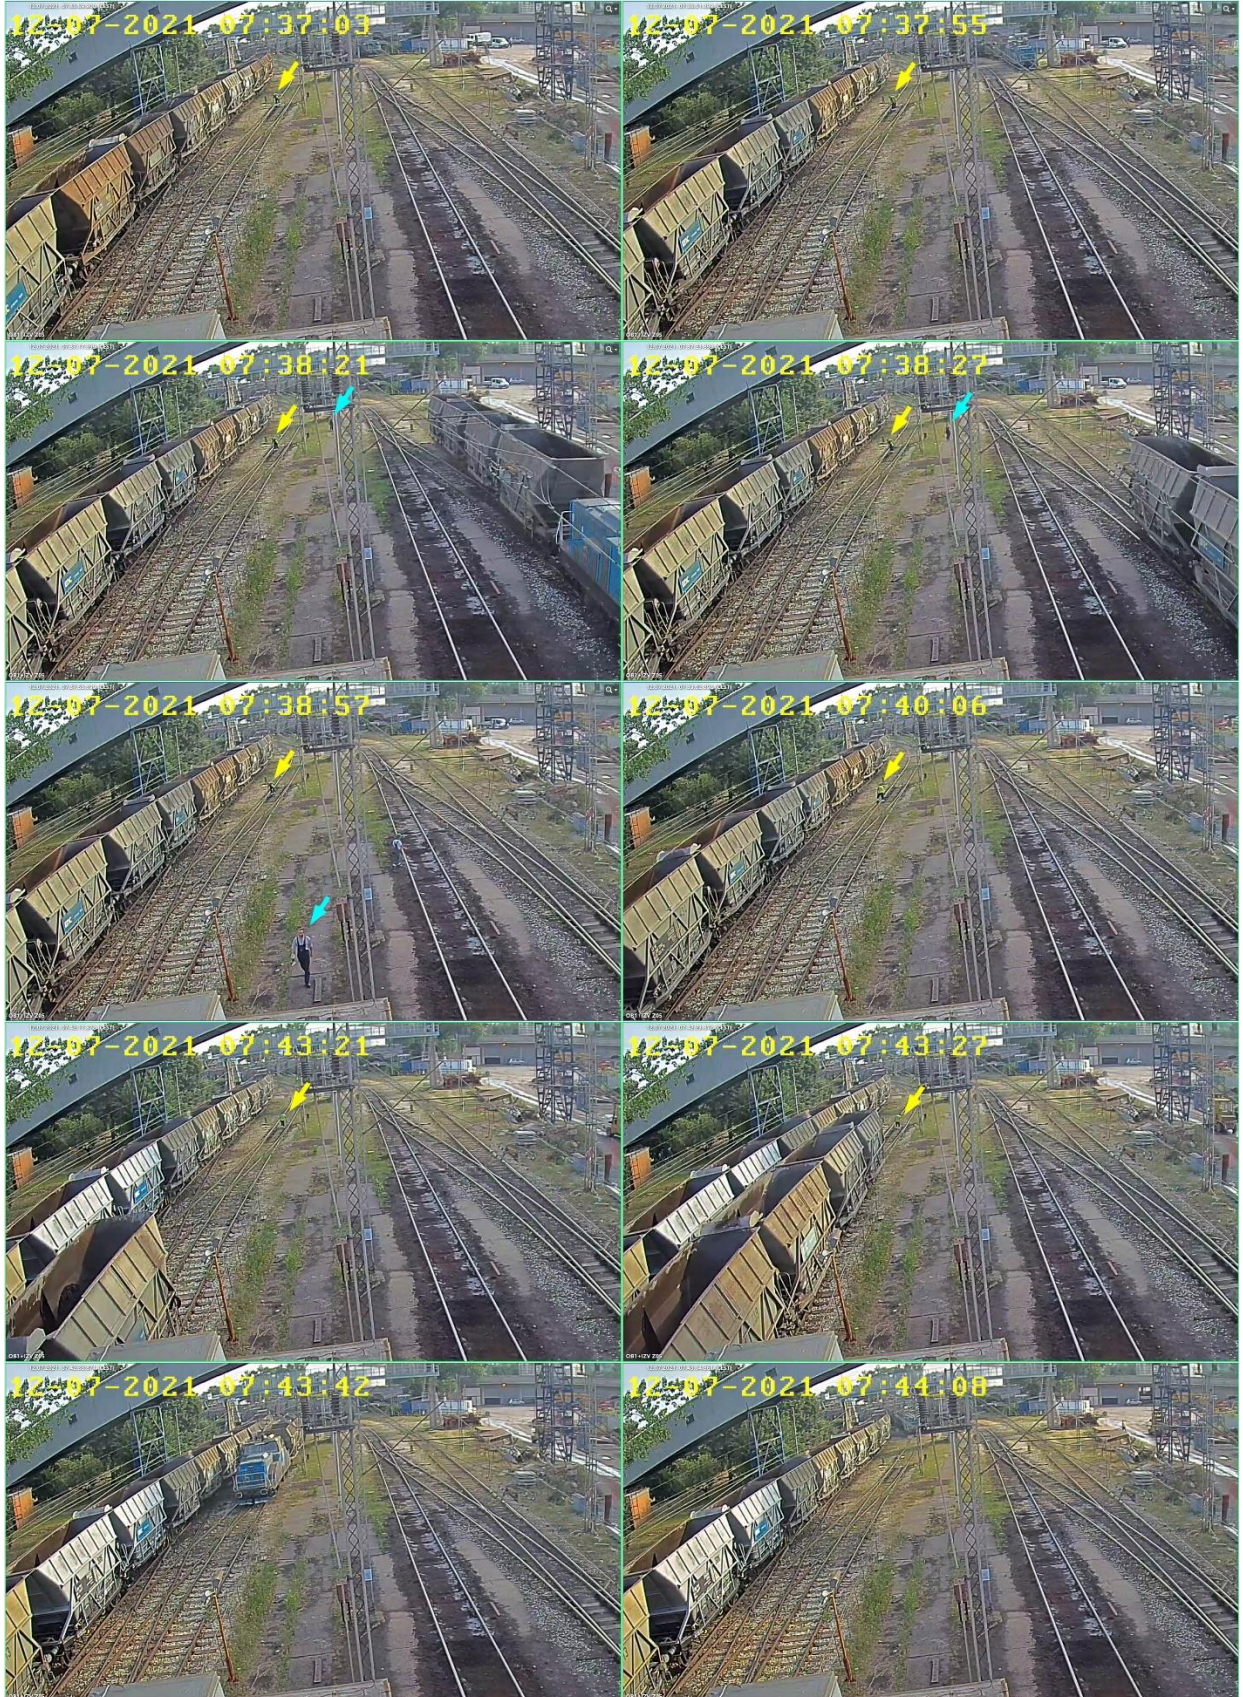
На видео снимку се може видети да је, у периоду од покретања вученог маневарског састава са четвртог извлачњака па до налета гураног маневарског састава на пружног радника на другом колосеку на скретници број 17, на првом колосеку вршен истовар угља. Такође, на видео снимку, у кадру са десне стране се може видети место извођења радова на постројењима за пречишћавање димних гасова које се налази ван подручја станице.

Изглед секвенци видео надзора приказан је на слици 4.2.1.3. Жутом стрелицом је обележен пружни радник који је вршио послове чишћења скретнице број 17, а плавом стрелицом маневриста (први маневриста) станице Обреновац који је извршио заквачивање локомотиве 443-06 за двоја кола типа *Arbel* серије *Faboo* на четвртом извлачњаку.

Слика 4.2.1.3: Секвенце видео надзора (извор: ЈП „ЕПС“ Огранак ТЕНТ из Обреновца)

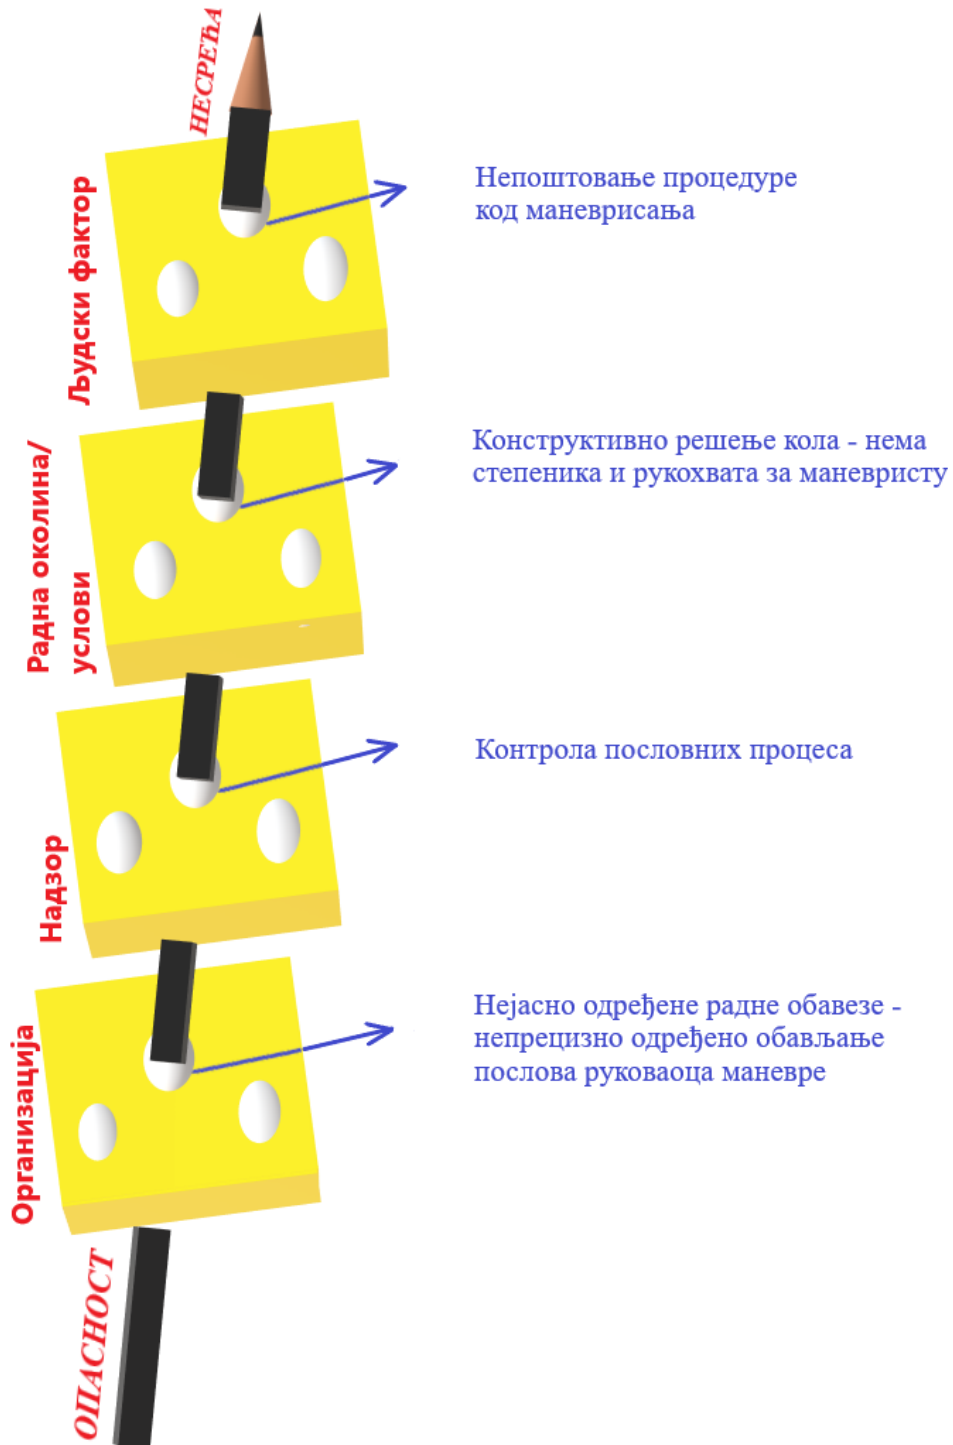
Узимајући у обзир расположиве чињенице описане у анализи у тачки 4.2.1. и тачки 4.2.2., настанак предметне озбиљне несреће је резултат преклапања више неправилности у пословном систему односно организацији у ЈП „ЕПС“ Огранак ТЕНТ што је приказано на слици 4.2.4.1.

Слика 4.2.4.1: „Swiss Cheese Model“ у вези са предметном озбиљном несрећом
