## КОНАЧАН ИЗВЕШТАЈ О ИСТРАЗИ ОЗБИЈНЕ НЕСРЕЋЕ

Врста озбиљне несреће: Исклизнуће воза

Број воза: 45010

Место: Град Пирот, атар села Сопот, отворена пруга  
између укрснице Станичење и станице Пирот

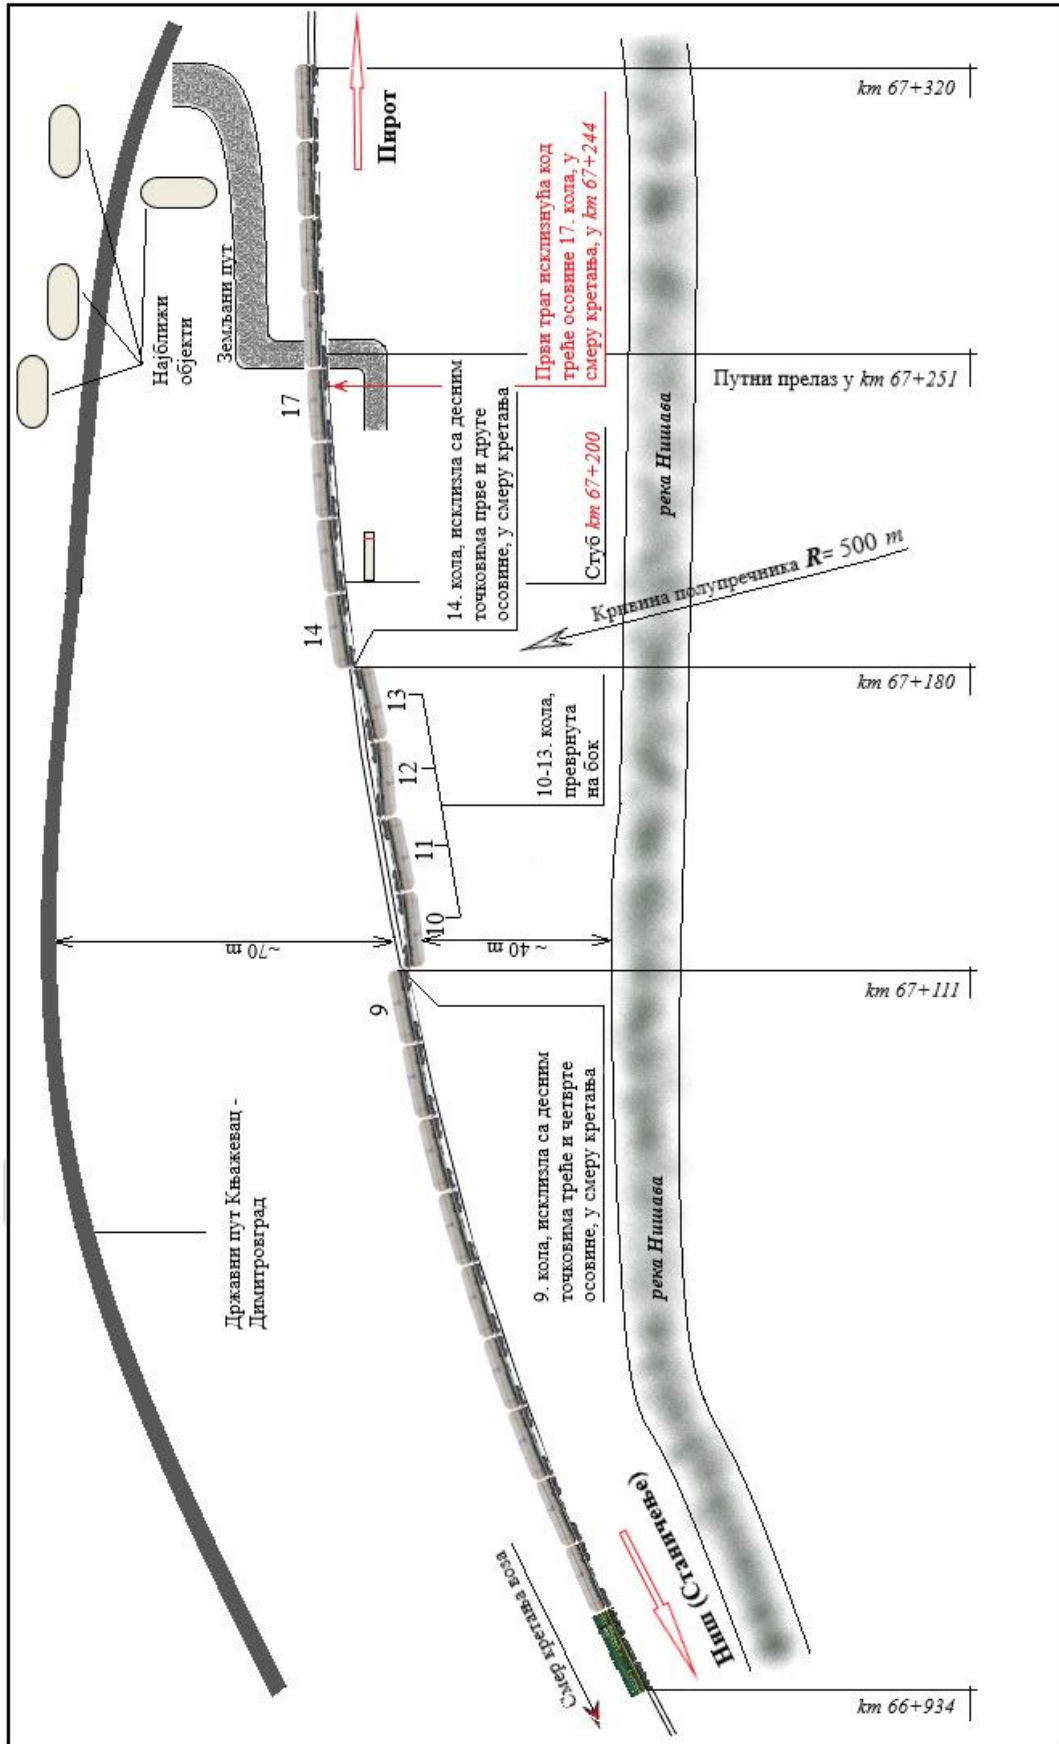
На слици број 2.1.2.3. представљен је шематски приказ међусобног положаја кола у возу након озбиљне несреће.

Слика 2.1.2.3: Скица места озбиљне несреће (ЦИНС)

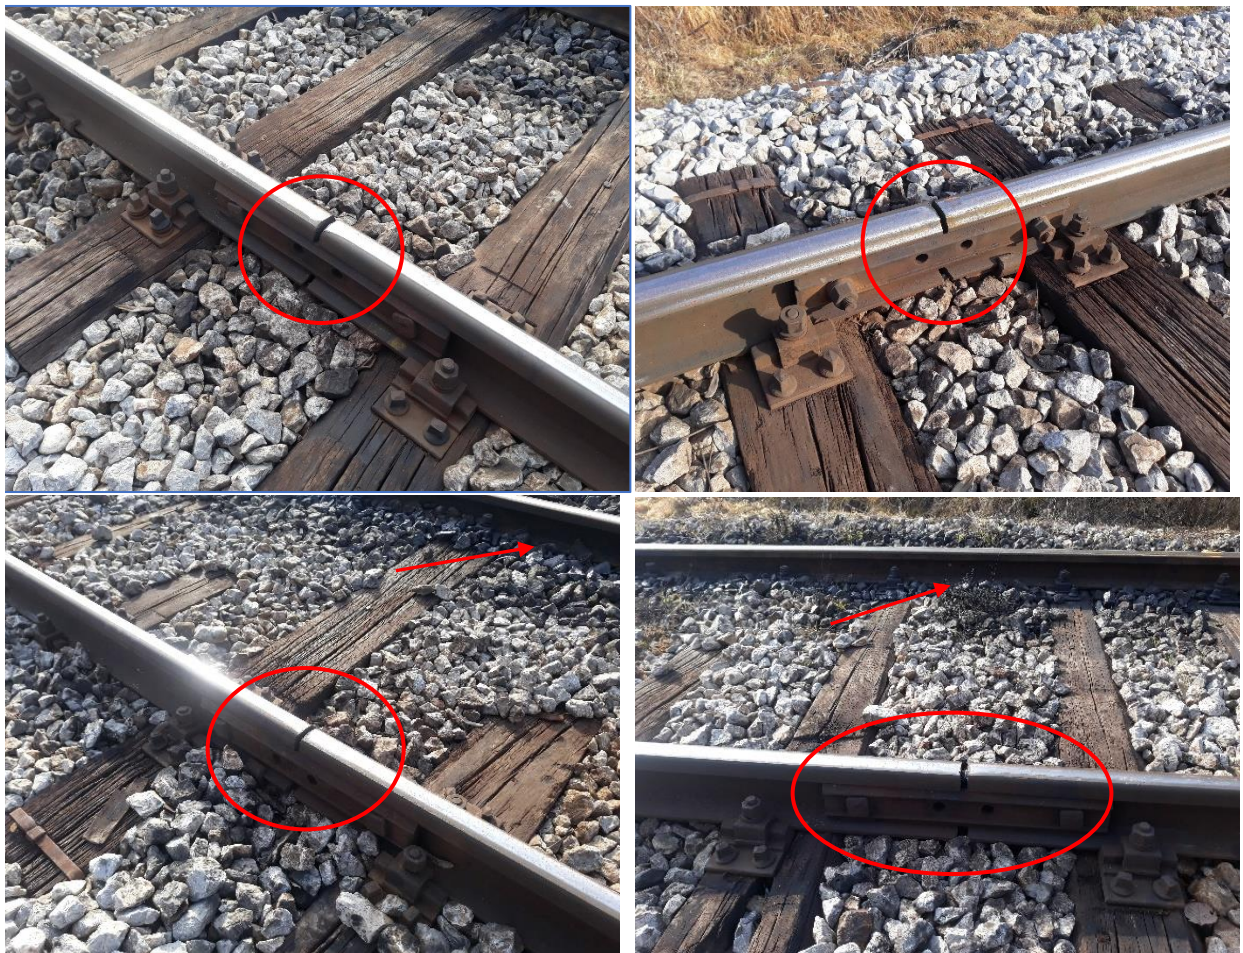
У широј зони места настанка озбиљне несреће, уочено је више ненаспрамних лебдећих шинских састава. Изглед шинских састава, приказан је на слици 3.4.2.2.

Слика 3.4.2.2: Изглед шинских састава (извор: „ИЖС“ а.д.)

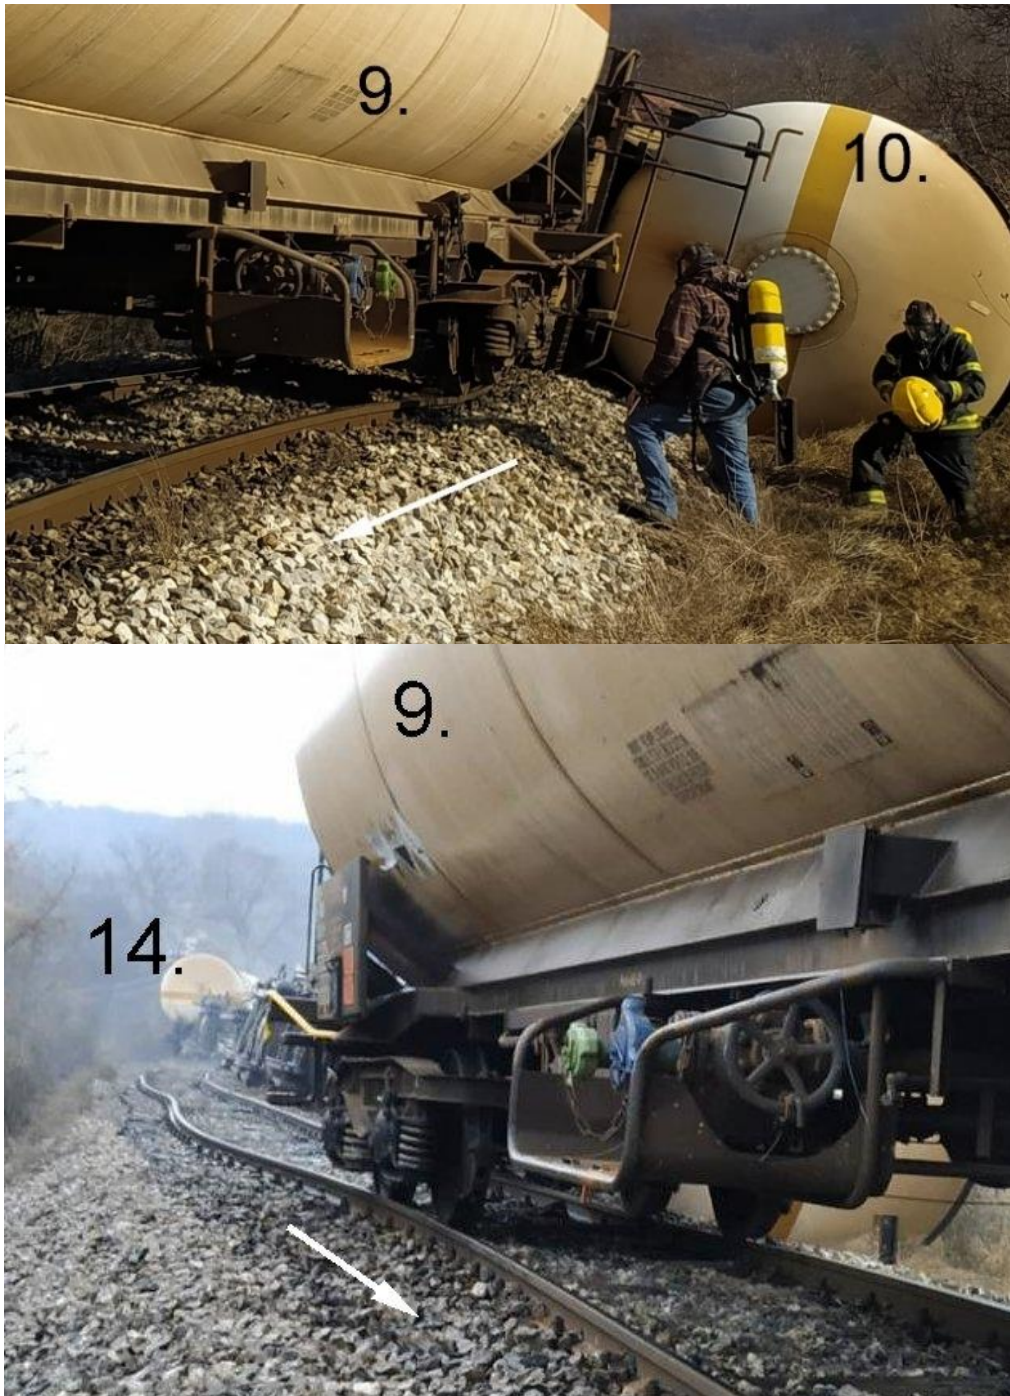
Локомотива 661-249 и првих осам кола су се налазили на колосеку. Предње обртно постоље деветих кола број 33 87 7813 563-6 је стајало на колосеку. Задње обртно постоље је са оба лева точка (посматрано у смеру кретања) стајало на шини која је попречно деформисана ка унутрашњости кривине (слика 4.2.1.2.). Два десна точка задњег обртног постоља су због тога упала у колосек. На основу облика деформисаних кука и вођица кука између деветих и десетих кола број 33 87 7813 580-0, као и по затеченом међусобном положају, може се закључити да је деформација колосека настала због повлачења задњег краја деветих кола од стране десетих кола при њиховом превртању.

Слика 4.2.1.2: Положај задњег обртног постоља деветих кола

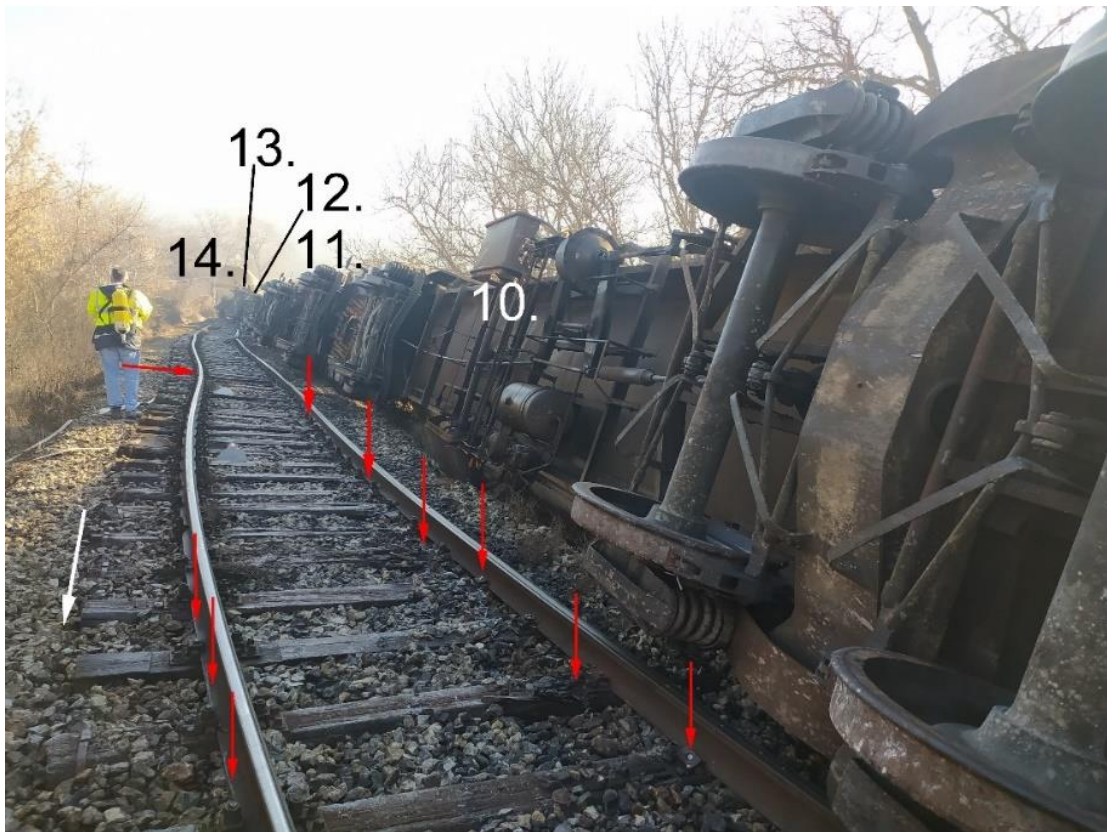
Десета кола број 33 87 7813 580-0, једанаеста кола број 33 87 7813 586-7, дванаеста кола број 33 80 7922 029-3 и тринаеста кола број 33 80 7818 081-1 су преврнута на леви бок, на унутрашњу страну кривине (слика 4.2.1.3). На колосеку се виде трагови кретања исклизлих точкова све до предње осовине десетих кола (означени на слици вертикалним црвеним стрелицама).

Слика 4.2.1.3: Изглед преврнутих кола од десетих до тринаестих

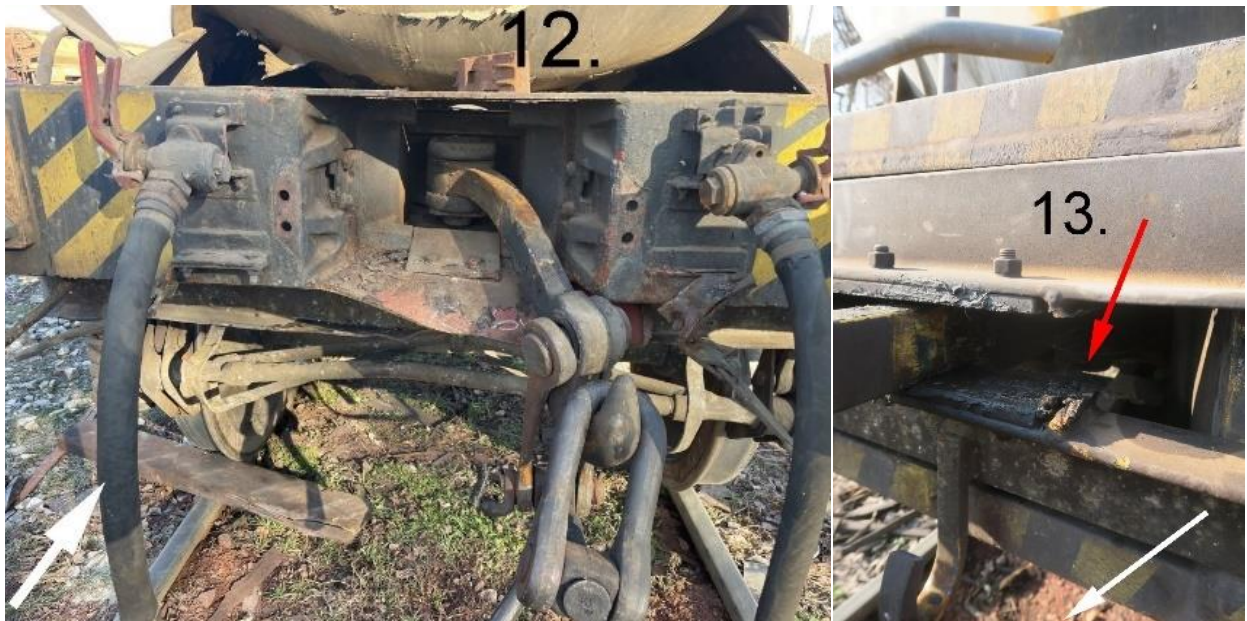
На слици 4.2.1.6. су приказане деформисане куке и њихове вођице између дванаестих и тринаестих кола. Врат куке дванаестих кола је снажно савијен наниже и удесно, у односу на смер кретања. Леви (у односу на смер кретања) граничник куке тринаестих кола је откинут, а врат куке је благо деформисан на ту страну. Овакве деформације указују да су дванаеста кола при превртању снажно повукла тринаеста кола у страну, након чега су се и тринаеста кола преврнула.

Слика 4.2.1.6: Деформисане куке и вођице између дванаестих и тринаестих кола

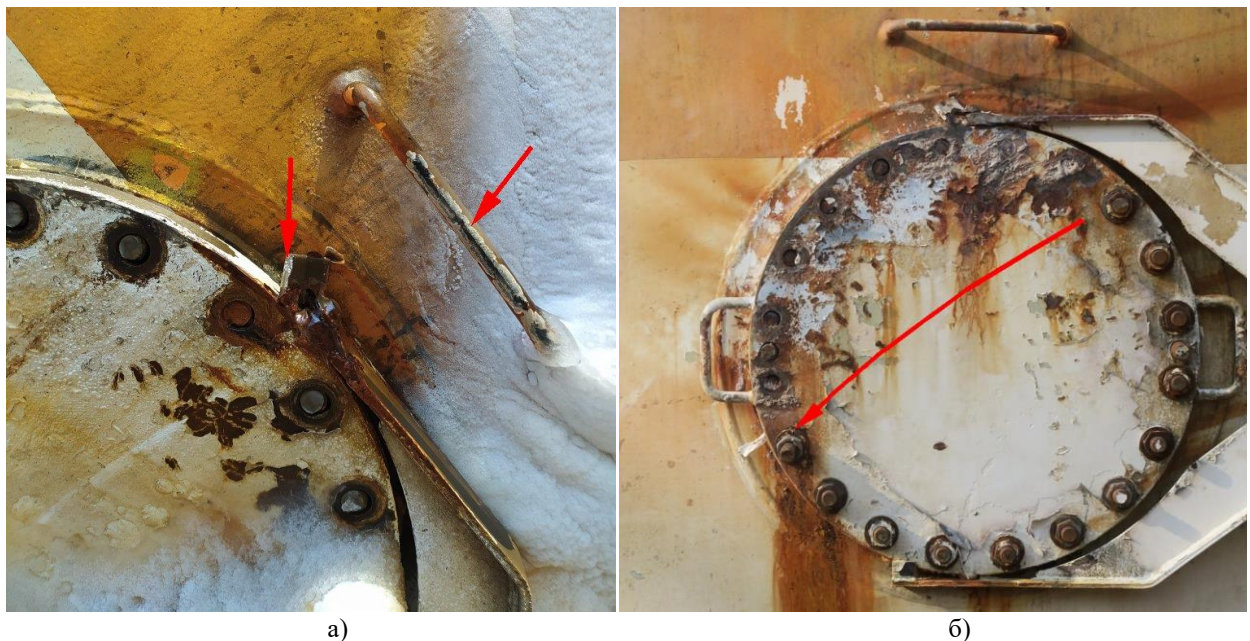
На тринаестим колима је дошло до цурења амонијака испод поклопца ревизионог отвора. На слици 4.2.1.9. а), снимљеној на лицу места, је приказан поклопац на коме се виде откинути вијци, као и трагови огребане боје на ручици изнад ревизионог отвора и на држачу поклопца. Откинуто је осам од двадесет вијака, а траг контакта се види још на једном вијку испред и на једном вијку иза групе откинутих. На слици 4.2.1.9. б), која је направљена приликом накнадног прегледа кола у радионици „Интер-механика“ д.о.о Скореновац у Смедереву 08.02.2023. године, може се уочити да су сви откинути вијци у отворима поклопца померени у смеру означеном стрелицом. То указује на њихово откидање смицањем у истом смеру.

Слика 4.2.1.9: Оштећења на поклопцу ревизионог отвора тринаестих кола

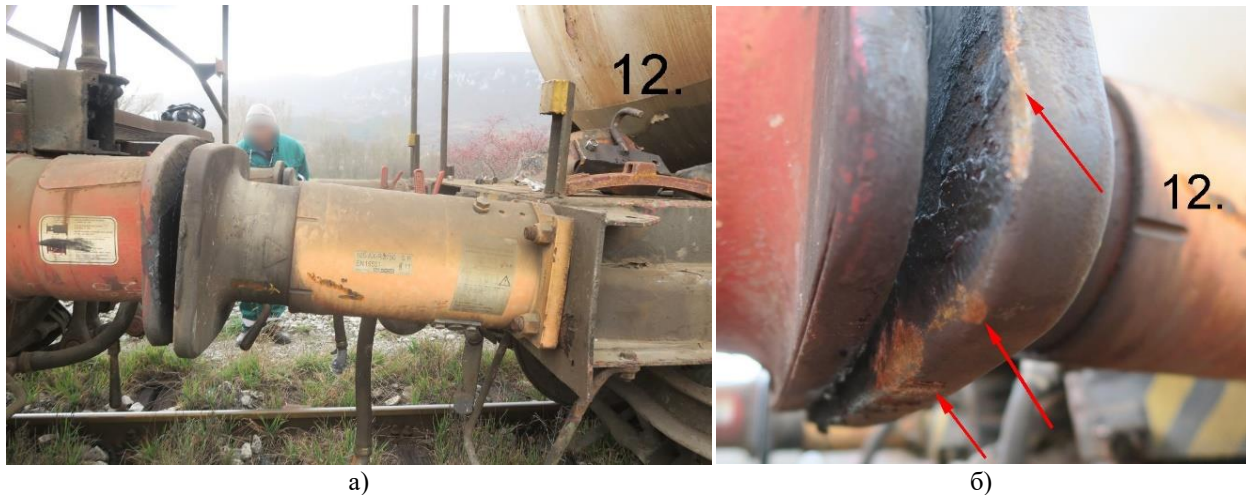
На слици 4.2.1.10. је приказан задњи десни одбојник дванаестих кола снимљен у укрсници Станичење, после подизања кола при прегледу 19.01.2023. године. Одбојник је закошен навише са деформацијом причврсне равни на грудној греди (види слику 4.2.1.10. а)). На доњој и десној бочној страни одбојничке плоче постоје површински трагови оштећења (види слику 4.2.1.10. б)).

Слика 4.2.1.10: Повијен одбојник и трагови на одбојничкој плочи дванаестих кола

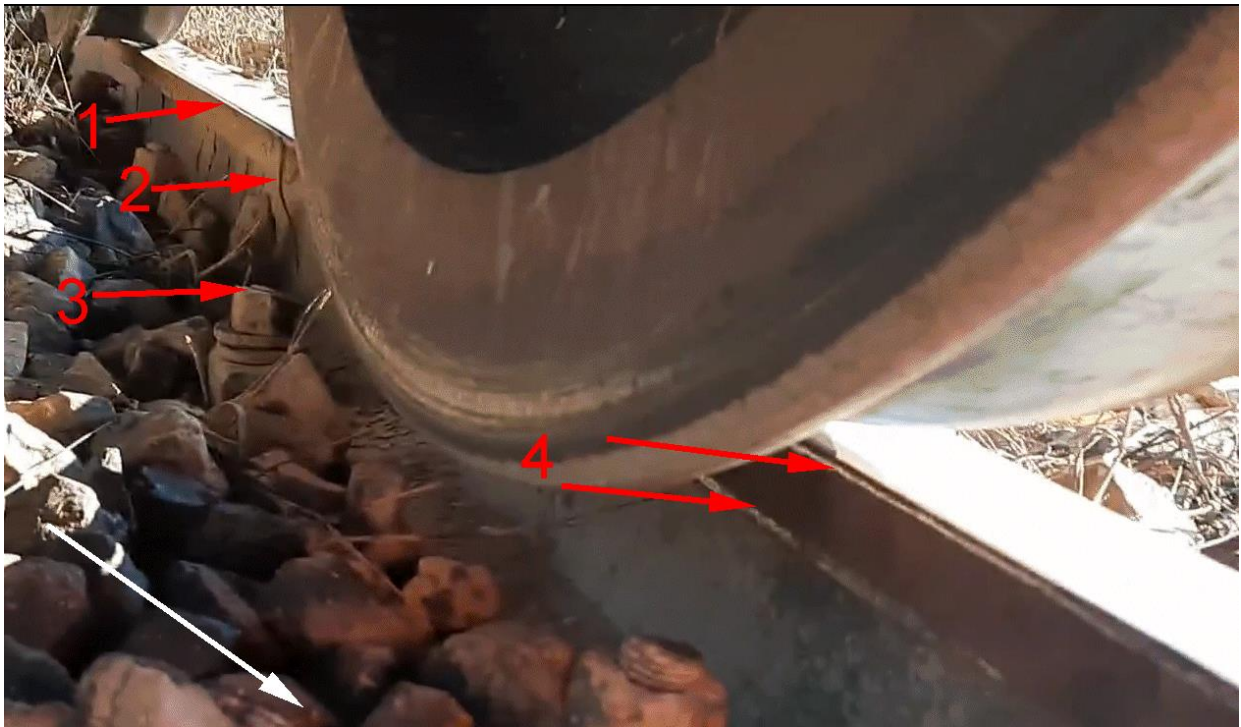
На спољашњој, десној шини у правцу кретања, нема трагова исклизнућа.

Слика 4.2.1.14: Траг првог упадања точка у колосек

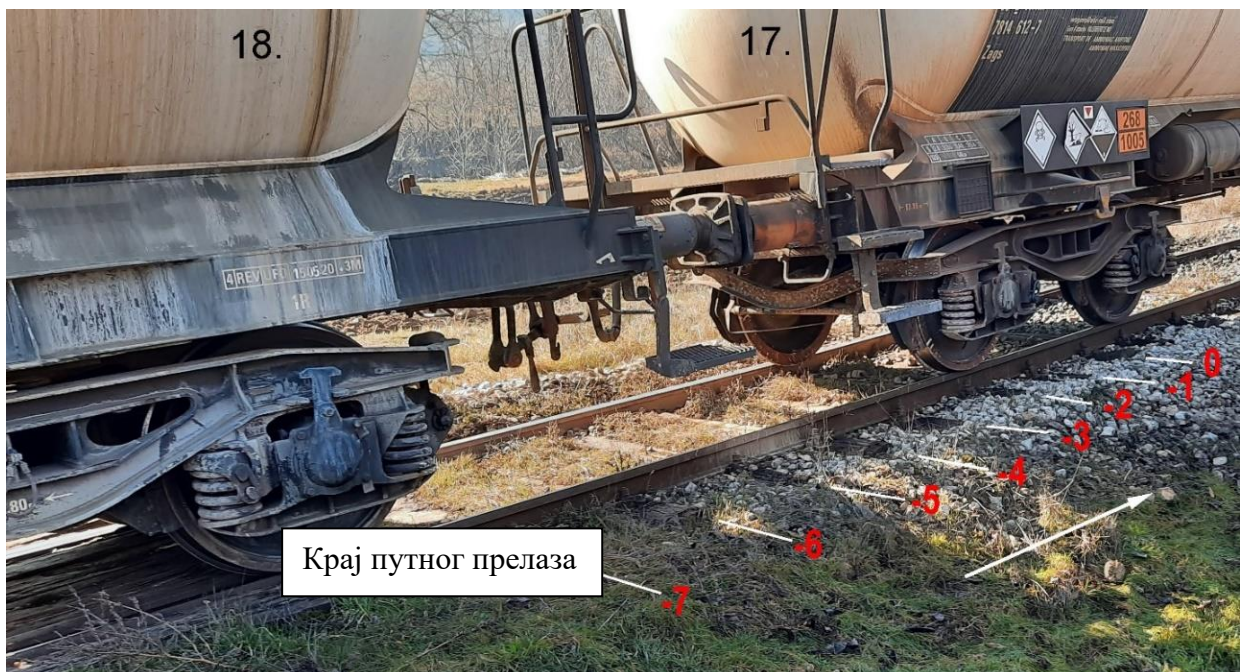
На слици 4.2.1.16. је праг на којем је пронађена прва деформација на врху вијка од упадања точка означен као нулти праг. Прагови испред места упадања су означени негативним, а прагови после места упадања позитивним бројевима (види слику 4.2.1.19.).

Слика 4.2.1.16: Место упадања точка у колосек (нулти праг)

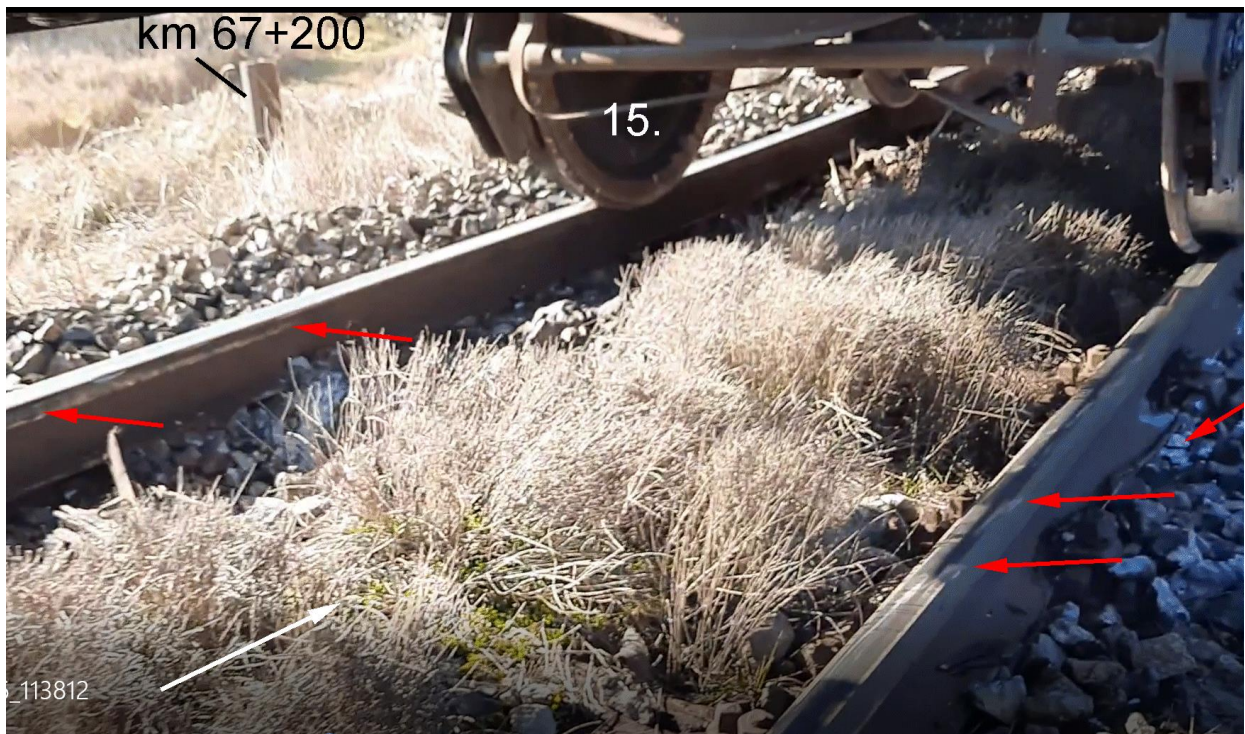
На основу тога се може претпоставити да је само један точак, највероватније предње осовине, упао у колосек, па је обртно постоље имало ослонац дуж друге дијагонала све до *km 67+203*. На том месту постоје трагови исклизнућа на спољашњу страну десне шине, а на левој шини престаје траг стругања упалог точка (слика 4.2.1.17.).

Слика 4.2.1.17: Траг исклизнућа на десној шини

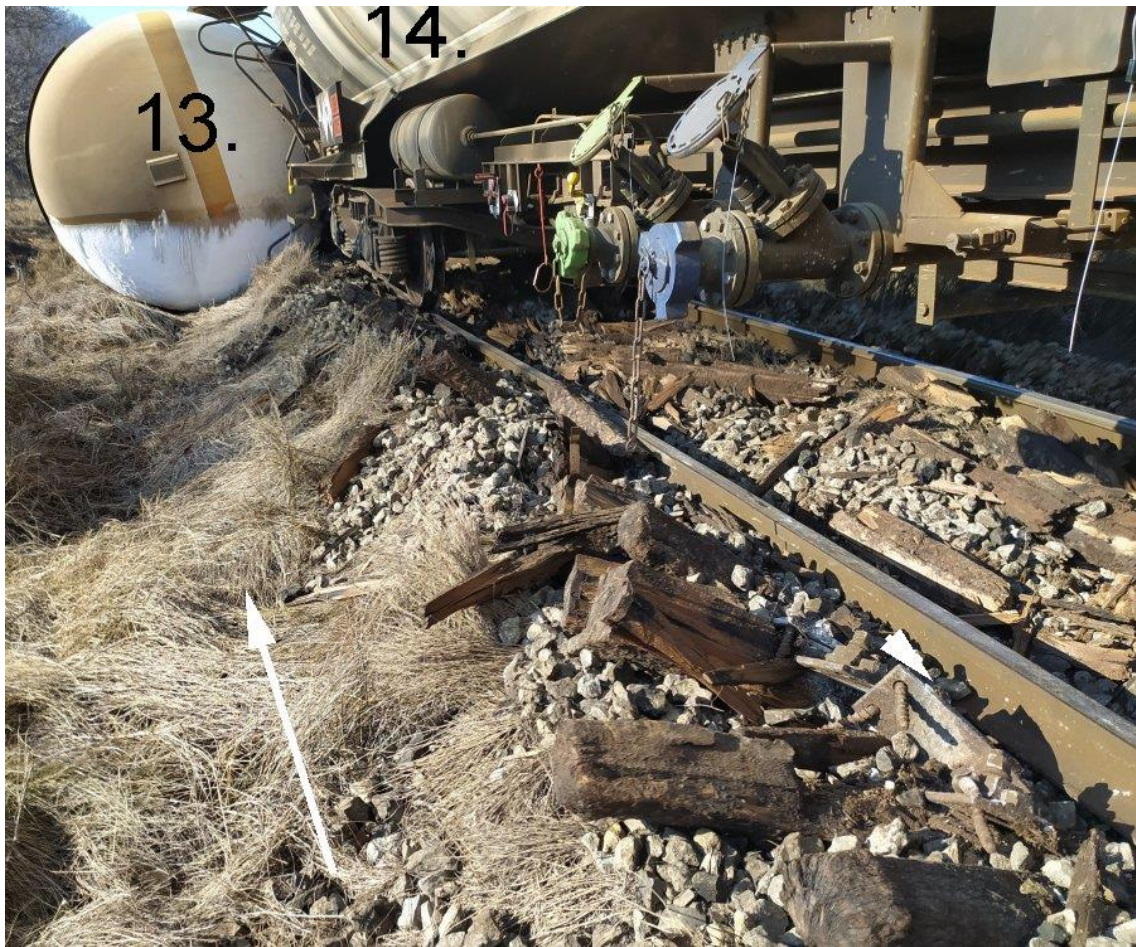
У наредних двадесетак метара је колосек веома оштећен са искиданим праговима, до места где су преврнута четвора кола-цистерне (слика 4.2.1.18.). Није било могуће утврдити колики број осовина је укупно исклизнуо пре превртања кола-цистерни. Остаје утврђена чињеница да се трагови исклизнућа продужавају све до прве осовине десетих кола (слика 4.2.1.3.), па постоји вероватноћа да је та осовина прва исклизла.

Слика 4.2.1.18: Тешко оштећен колосек у зони четрнаестих кола

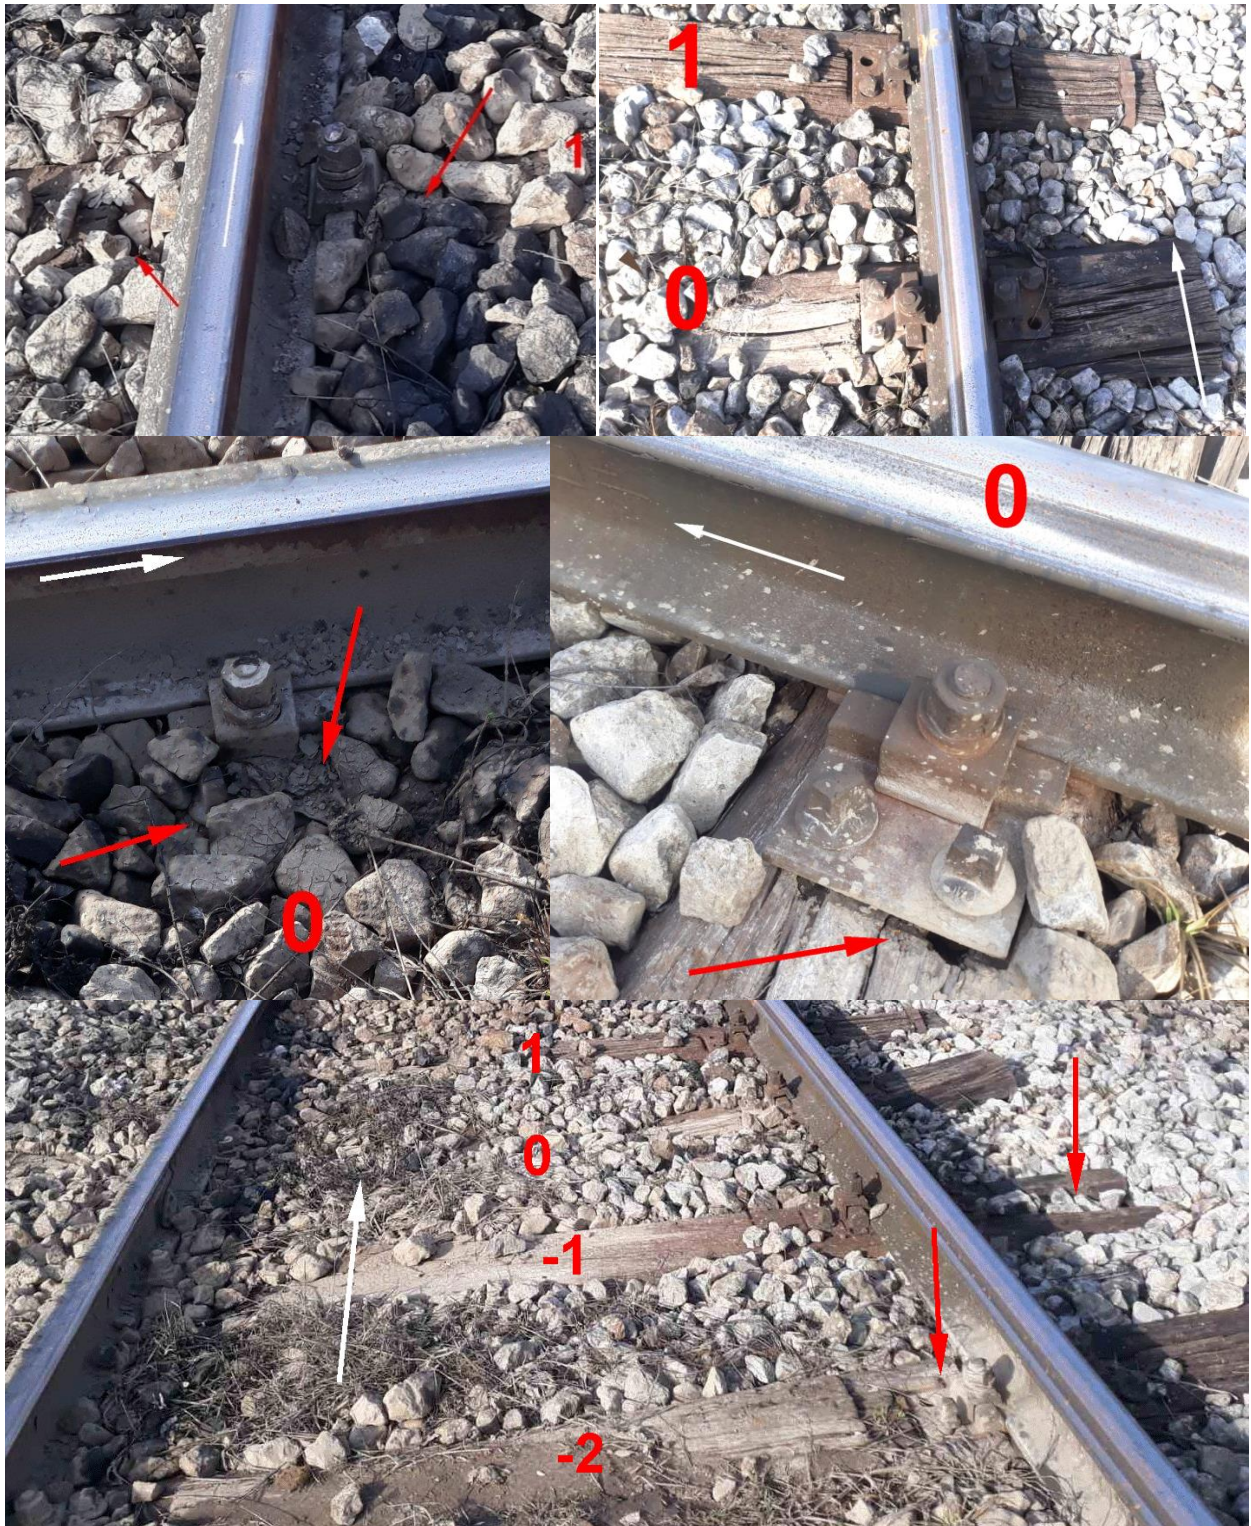
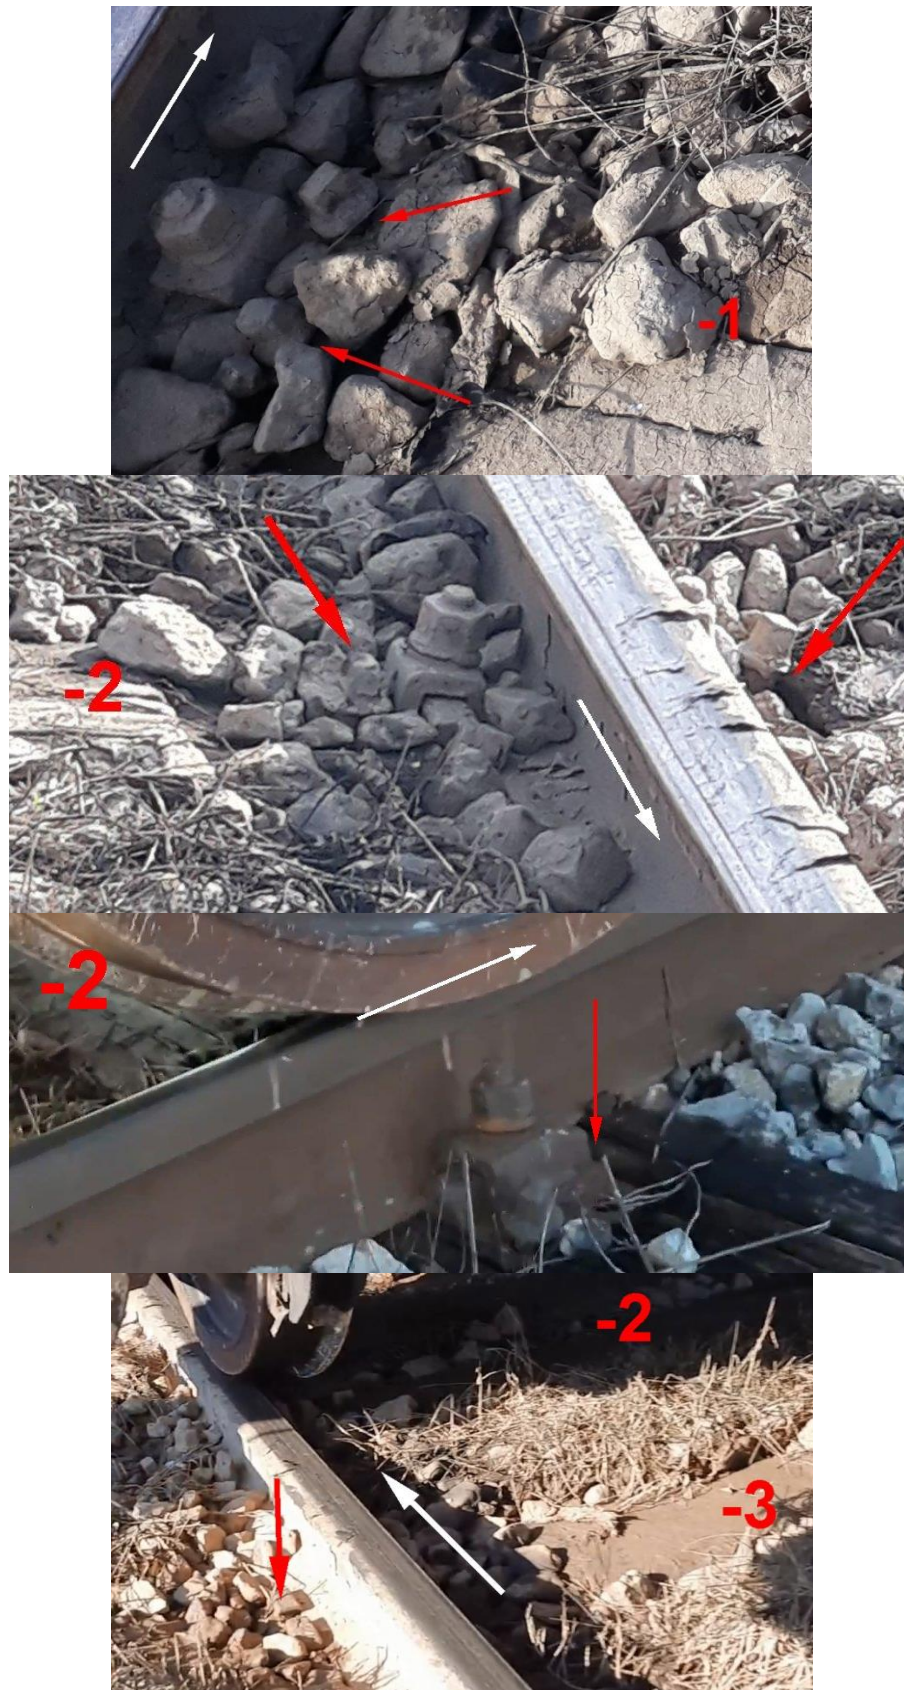
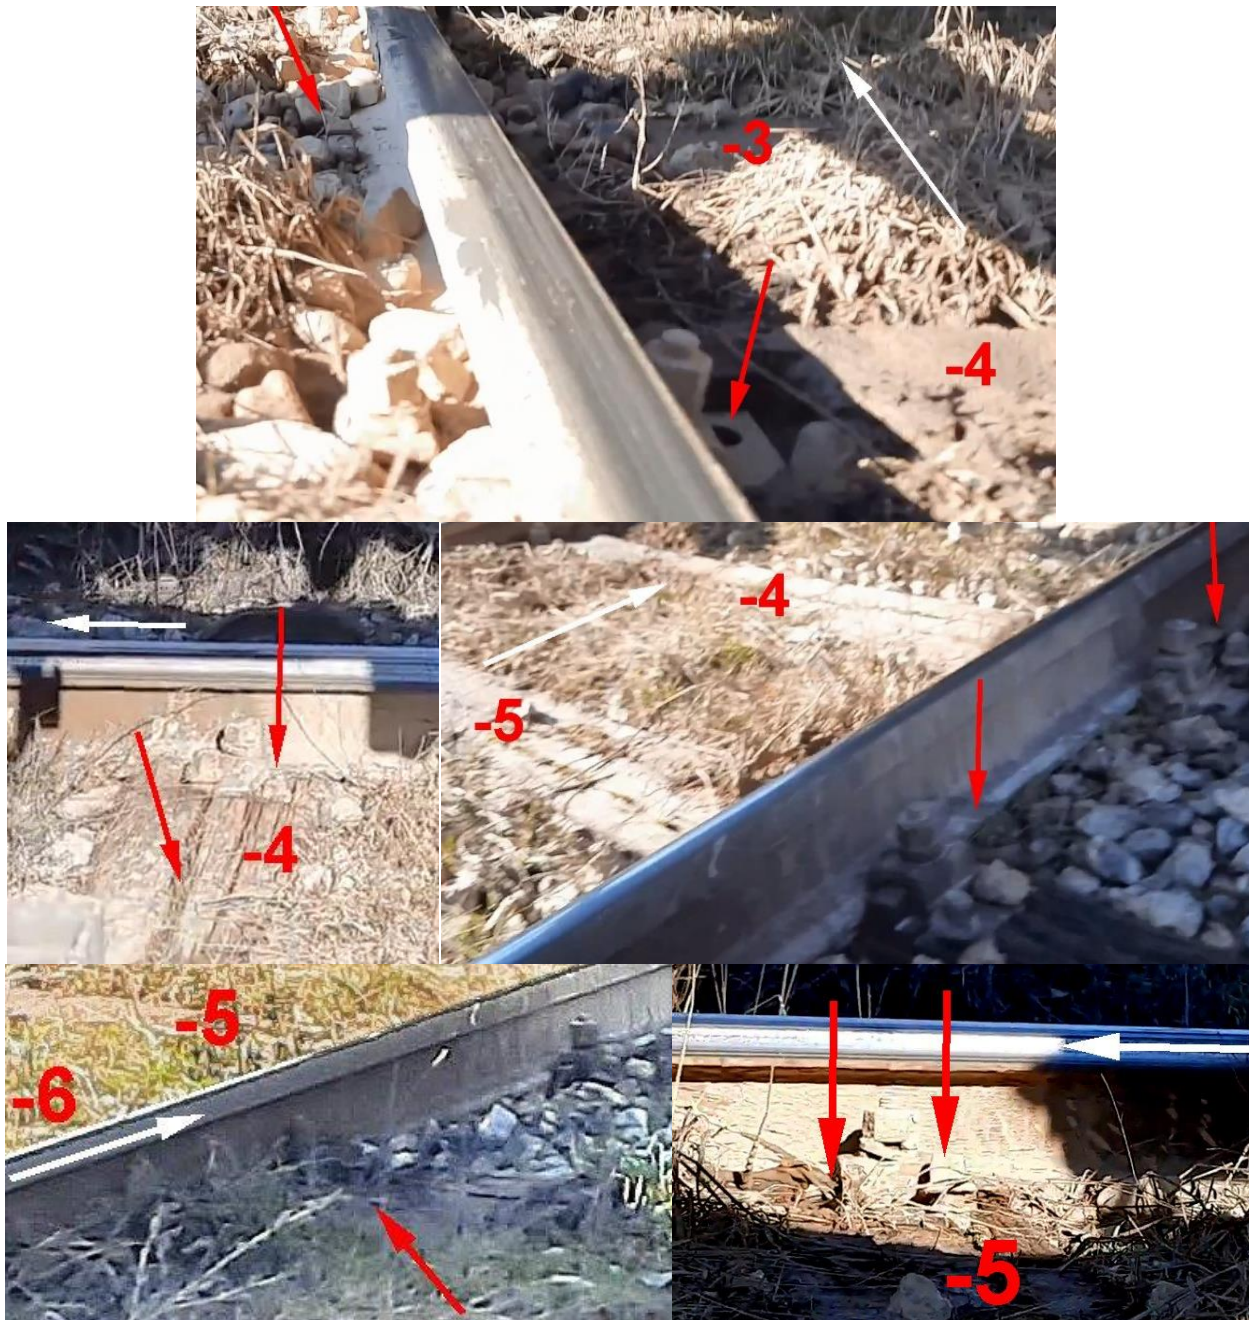
На сликама од 4.2.1.19. до 4.2.1.21. су приказани примери стања причврсног прибора у зони првог упадања у колосек. С обзиром да је до проширења колосека потребног за упадање точка дошло током приближно једног обрта точка, приказане су расположиве слике стања причврсног прибора које обухватају приближно 3 m пре места упадања. Слично стање причврсног прибора је и у широј зони око тог места. На свим праговима се уочава испуцалост, код неких прагова директно у линији тирфона. Недостаје више тирфона, а преостали су делимично извучени или лабави. Туцаник је запрљан и делимично блатњав.

Слика 4.2.1.19: Стање причврсног прибора у зони првог упадања точка

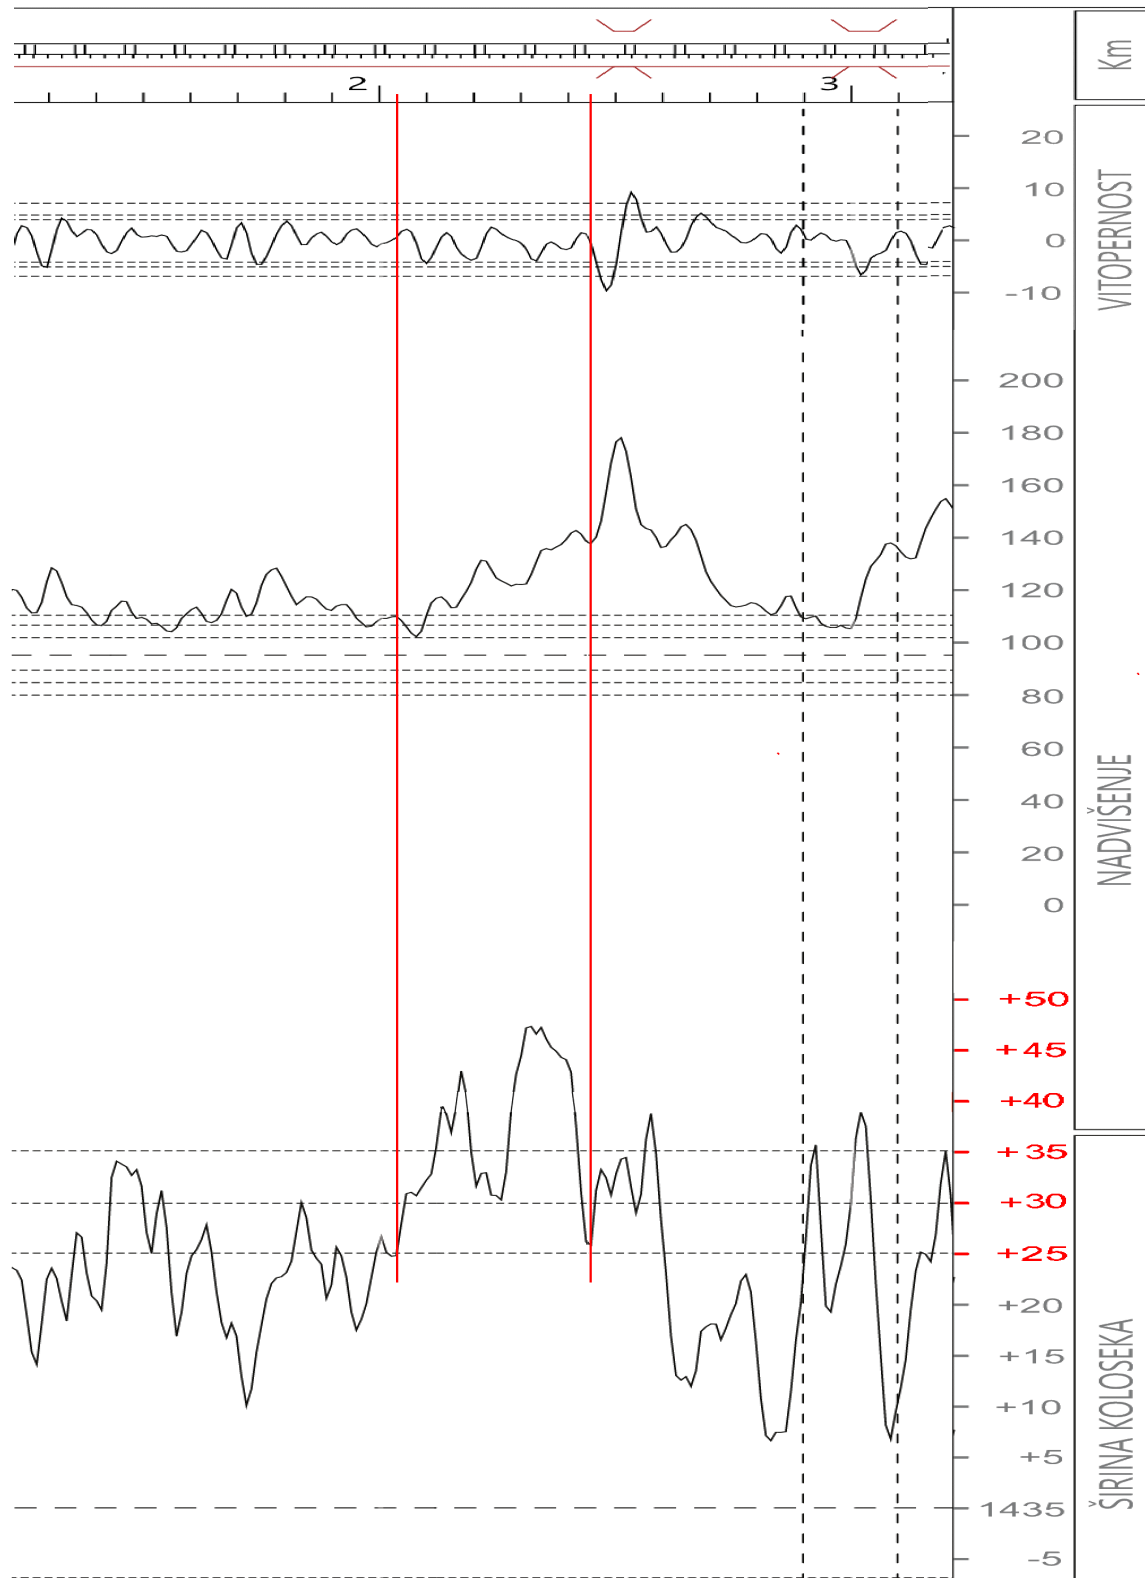
На слици 4.2.1.22. су црвеним линијама означене тачке првог упадања левог точка у колосек и првог исклизнућа десног точка преко шине. Може се уочити да је на месту упадања точка у колосек надвишење око 140 *mm* што је знатно изнад дозвољеног за пројектовану брзину од 85 *km/h*, а још неповољније за стварну брзину која је у тренутку исклизнућа износила приближно 22 *km/h*. Седам метара испред места упадања, на *km* 67+251, у зони путног прелаза надвишење достиже максималну вредност од 178 *mm*. Витоперност, мерена на бази дужине 3 *m*, се око тог места мења између две вредности изнад границе хитне интервенције, једне позитивне и друге негативне. У зони упадања точка почиње пораст ширине колосека и два метра иза, у *km* 67+242 ширина прелази 1470 *mm*, односно границу хитне интервенције. У *km* 67+234 је мерним колима измерена ширина колосека 1482 *mm*.

Наведени подаци указују да је због великог вишка надвишења вертикално оптерећење на унутрашњим (левим у смеру кретања) точковима било повећано. Истовремено, промена витоперности између две вредности изнад границе тренутне интервенције је додатно побудила осцилације око уздужне осе, што је изазвало још веће амплитудно оптерећење унутрашњих точкова. У комбинацији са попречном силом вођења у кривини, због врло лошег стања причврсног прибора и прагова дошло је до размицања глава шина и упадања унутрашњег точка у колосек. То се догодило на осовини на којој се у датом тренутку сложила критична комбинација већег броја наведених величина од којих неке, имају случајан осцилаторни карактер.

Слика 4.2.1.22: Геометријско стање колосека у зони упадања точка у колосек

На делу пруге између станице Пирот и укрснице Станичење, у време настанка озбиљне несреће, није било уведених смањених брзина односно ограничених брзина или лаганих вожњи. Међутим, узевши у обзир чињеницу да је на овом делу пруге пројектована брзина 85 km/h, а да највећа допуштена брзина, према важећој Књижици реда вожње 9.4, износи 30 km/h, очигледно је да је пројектована брзина значајно смањена у претходном временском периоду. На основу наведеног, може се констатовати да је на предметној деоници, услед лошег стања пруге, у дужем временском интервалу, у складу са Упутством о јединственим критеријумима за контролу стања пруга на мрежи ЈЖ, Упутство 339 („Службени гласник ЗЈЖ“ број 2/2001 и 4/2004), примењивана мера „смањења брзине“ (телеграмима „ИЖС“ а.д, из 2011. године), која је почев од Реда вожње 2017/2018. године, ушла у категорију највеће допуштене брзине. Напомињемо да мера „смањења брзине“ у случајевима прекорачења одређених параметара колосека (нпр. проширење колосека), изнад експлоатационих граница, није адекватна, односно, са овом мером се не може утицати на смањење ризика од исклизнућа возила, као што је Упутством 339 предвиђено, већ је неопходна хитна санација геометрије колосека.

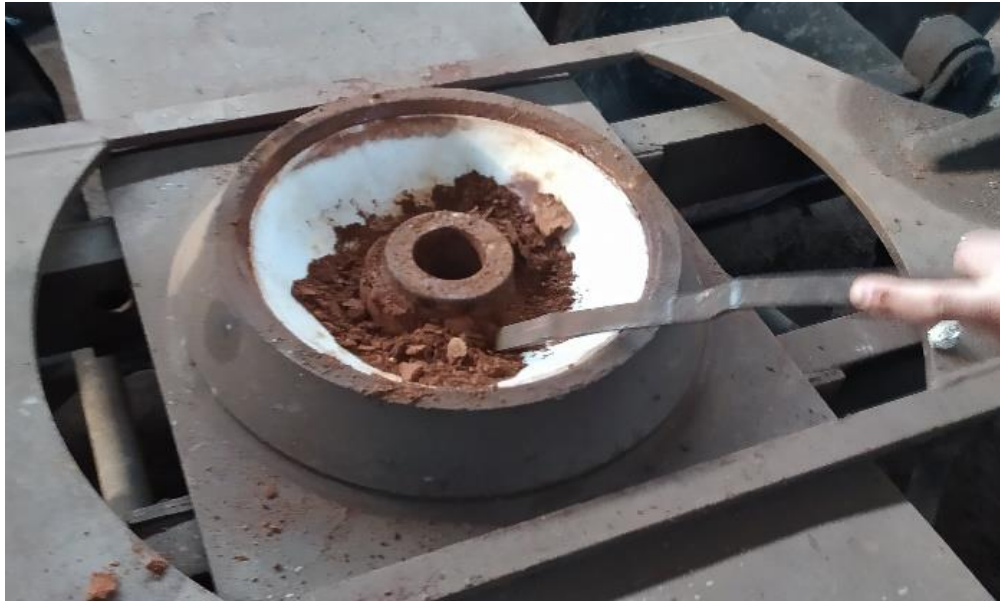
На слици 4.2.2.1. је приказана обртна шоља са страним материјалом десетих кола (која је достављена уз приговор представника „ИЖС“ а.д.).

Слика 4.2.2.1: Обртна шоља са страним материјалом десетих кола

Мада је у широј зони озбиљне несреће присутна земља црвеница слична оној на слици 4.2.2.1, фотографије са места озбиљне несреће показују да се превртање десетих кола догодило на туцанику без видљивих трагова ископане црвене земље, па је мало вероватно да је земља доспела у обртну шољу при озбиљној несрећи. С друге стране, вероватноћа да се то догодило током нормалне експлоатације је још мања, поготово што сличне појаве нема у другом обртном постољу. Трећа могућност је да је земља доспела у обртну шољу приликом развезивања обртних постоља у некој радионици, што је такође мало вероватно, пошто је претходна ревизија обављена само три месеца пре озбиљне несреће (26.09.2022. године) у Смедереву, а од тада до озбиљне несреће, према достављеним подацима, није било ванредног одржавања.

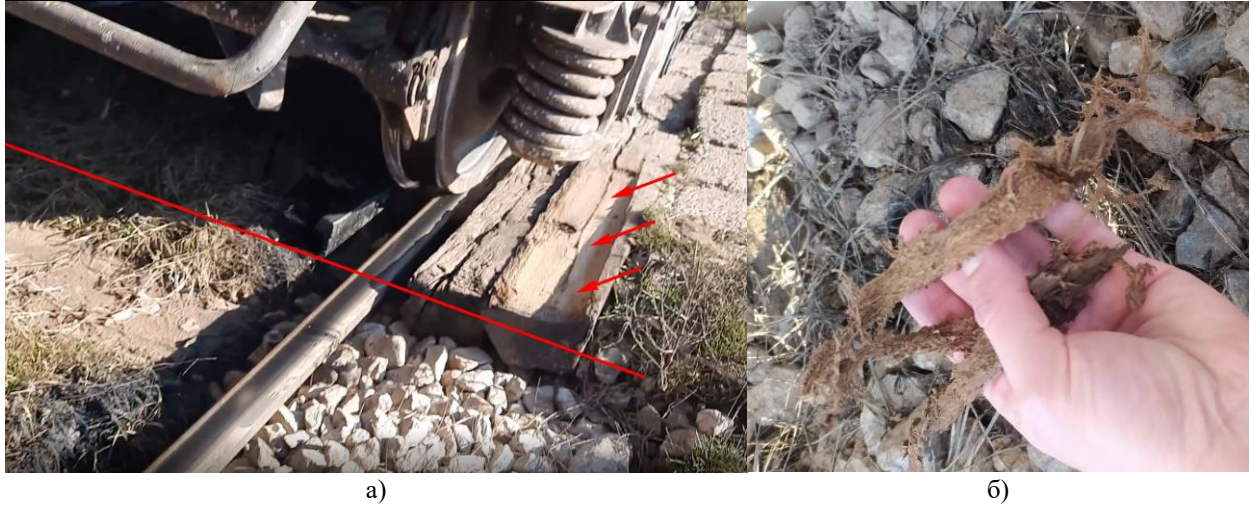
Поред путног прелаза су пронађене и струготине (слика 4.2.5.1.1. б)) које највероватније потичу од оштећења.

Слика 4.2.5.1.1: Издубљени део дрвене коловозне конструкције путног прелаза

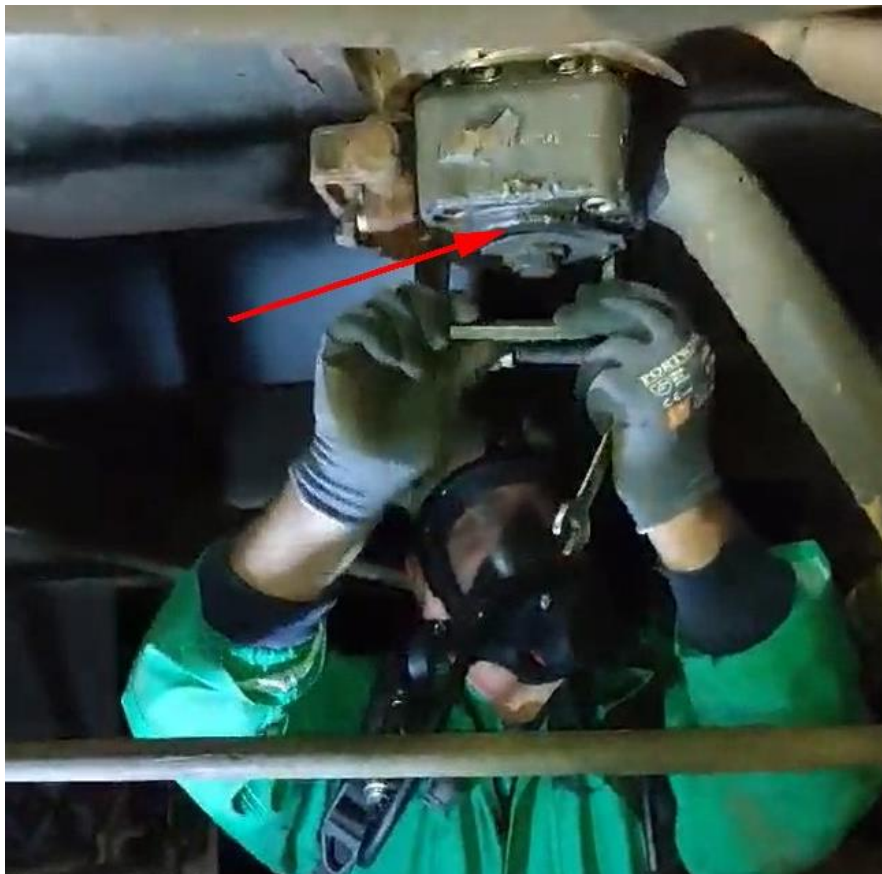
Слика 4.2.5.2.1: Место цурења амонијака на седмим колима број 33 87 7813 561-0
