## КОНАЧАН ИЗВЕШТАЈ О ИСТРАЗИ ОЗБИЈНЕ НЕСРЕЋЕ

Врста озбиљне несреће: Исклизнуће воза

Број воза: 45010

Место: Град Пирот, атар села Сопот, отворена пруга  
између укрснице Станичење и станице Пирот

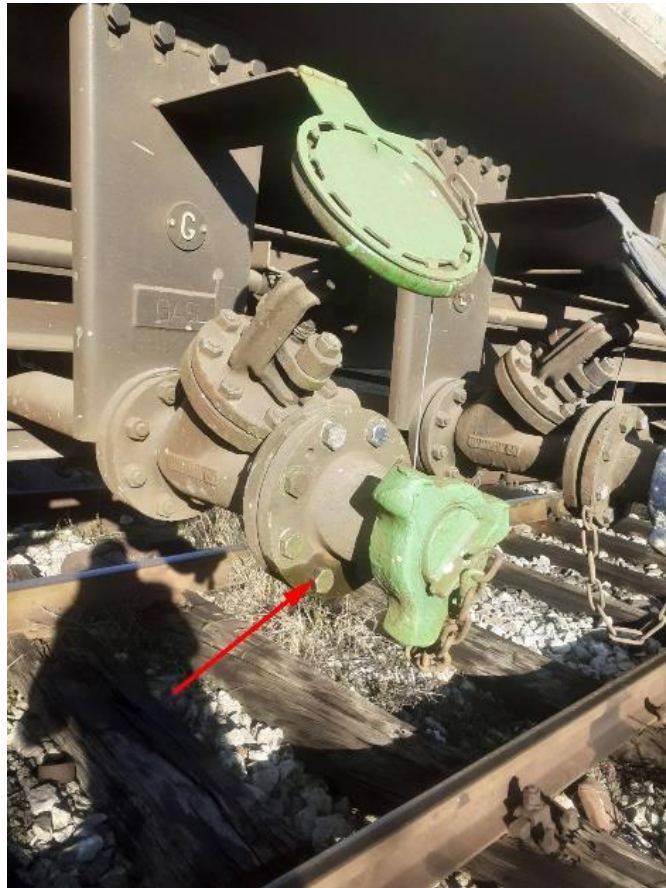
Слика 4.2.5.2.2: Место цурења амонијака на осмим колима број 33 80 7818 092-8

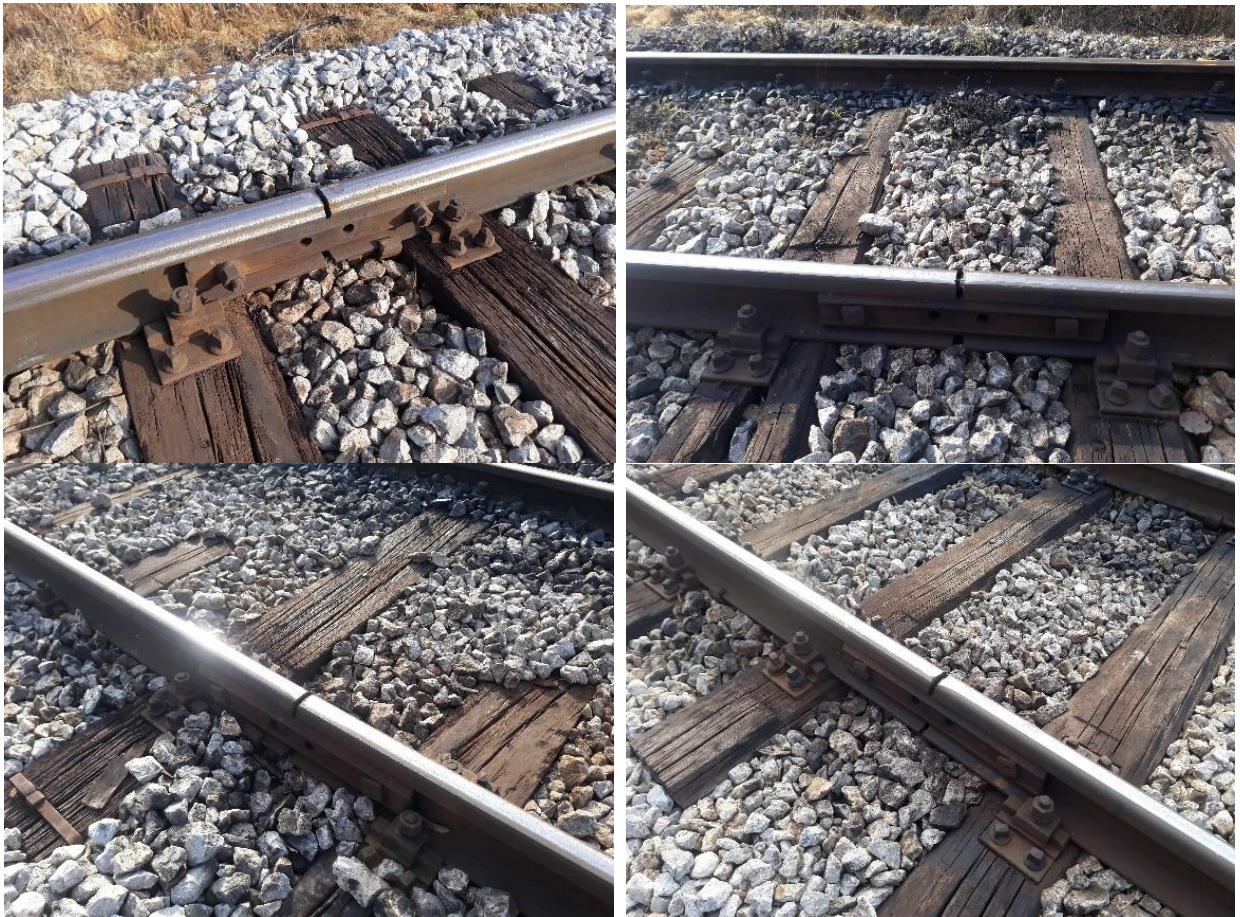
Слика 4.2.9.6: Изглед шинских састава (лебдећи ненаспрамни састави) у широј зони озбиљне несреће
