РЕПУБЛИКА СРБИЈА
ЦЕНТАР ЗА ИСТРАЖИВАЊЕ НЕСРЕЋА У САОБРАЋАЈУ
СЕКТОР ЗА ИСТРАЖИВАЊЕ НЕСРЕЋА
У ЖЕЛЕЗНИЧКОМ САОБРАЋАЈУ И МЕЂУНАРОДНУ САРАДЊУ
Немањина 11, 11000 Београд

Број: 340-00-4/2018-2-40-1

Датум: 05.09.2018. године

ГОДИШЊИ ИЗВЕШТАЈ ЗА 2017. ГОДИНУ

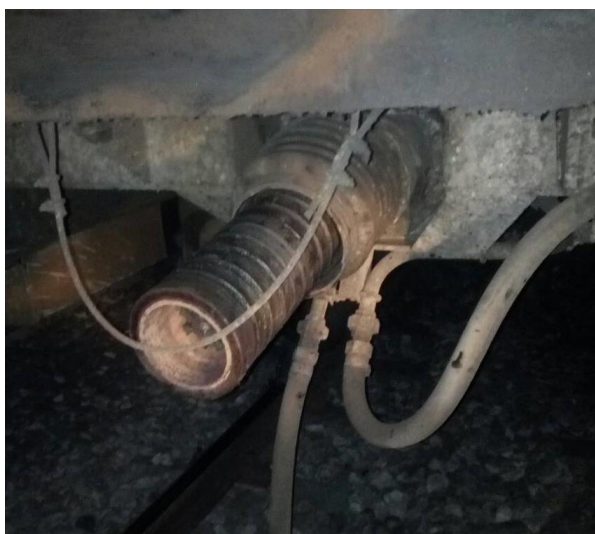
Слика 3.1.1: Изглед дела раскинутог квачила на приколици 416-004

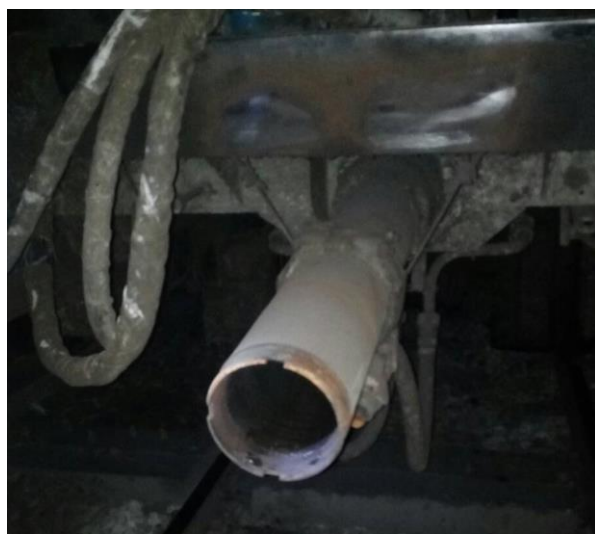
Слика 3.1.2: Изглед дела раскинутог квачила на моторним колима 412-061

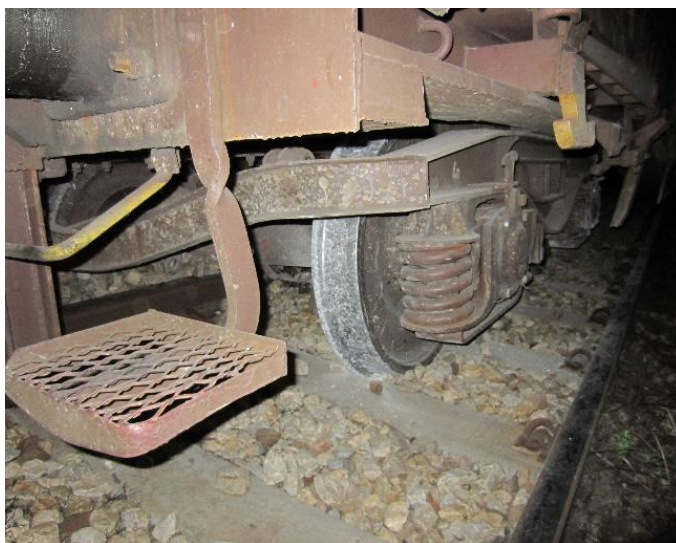
Слика 3.2.1: Изглед дела исклизлог обртног постоља

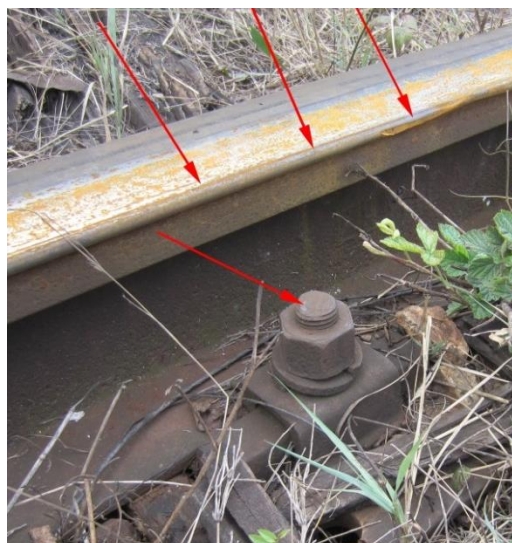
Слика 3.2.2: Први трагови исклизнућа

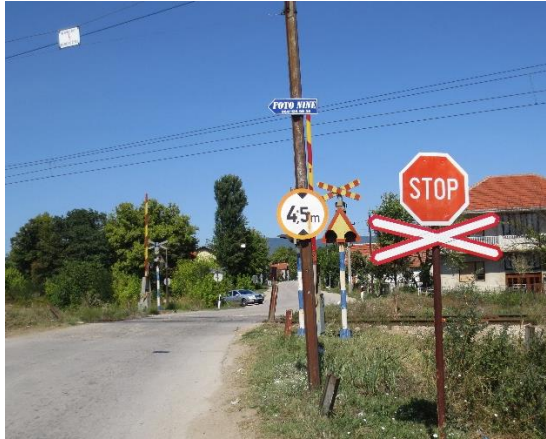
Слика 3.3.1: Изглед путног прелаза (поглед из смера насеља Кутлеш)

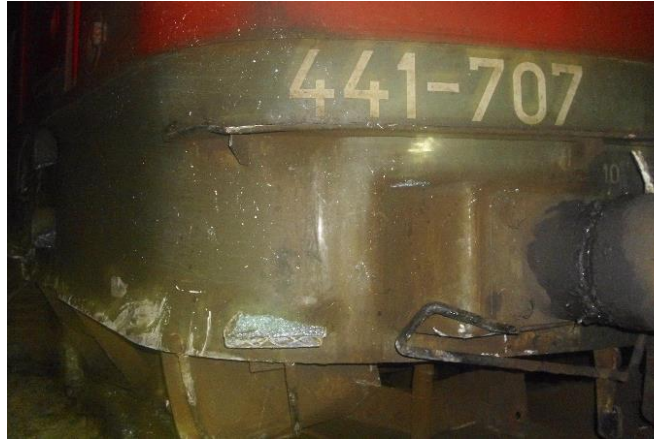
Слика 3.3.2: Изглед оштећења на лок.441-707

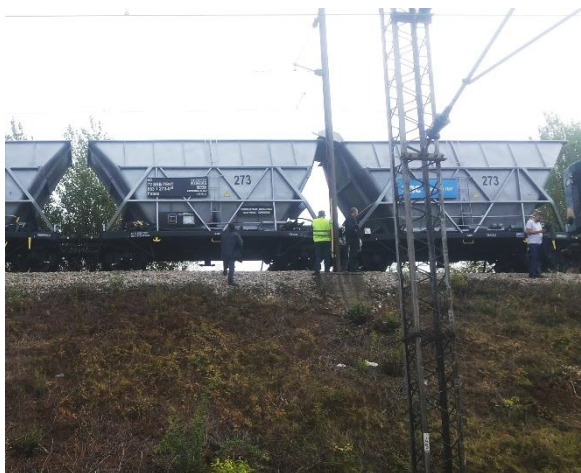
Слика 3.4.1: Изглед исклизлих кола

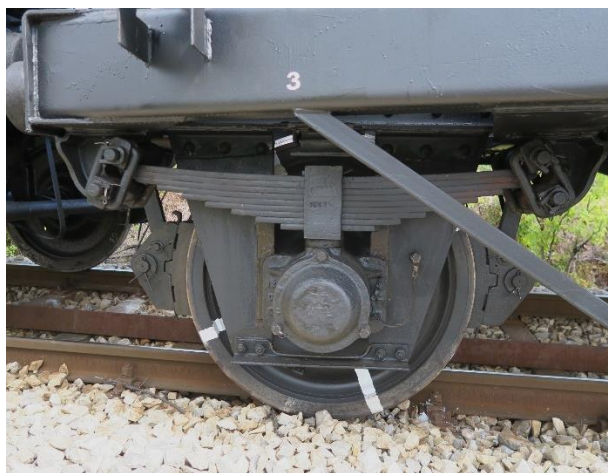
Слика 3.4.2: Изглед исклизлих кола

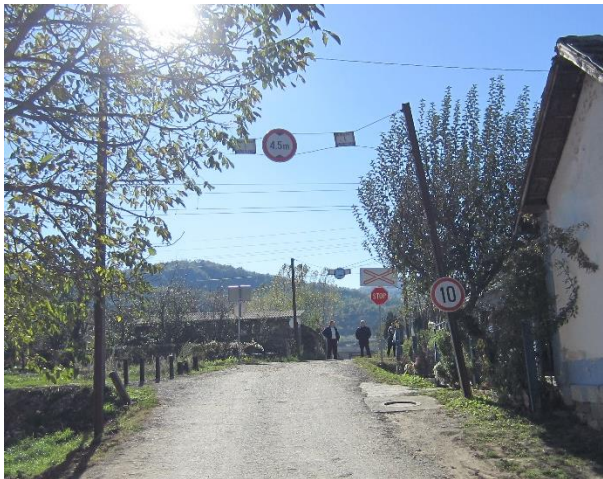
Слика 3.5.1: Изглед путног прелаза (поглед из смера центра Грделице)

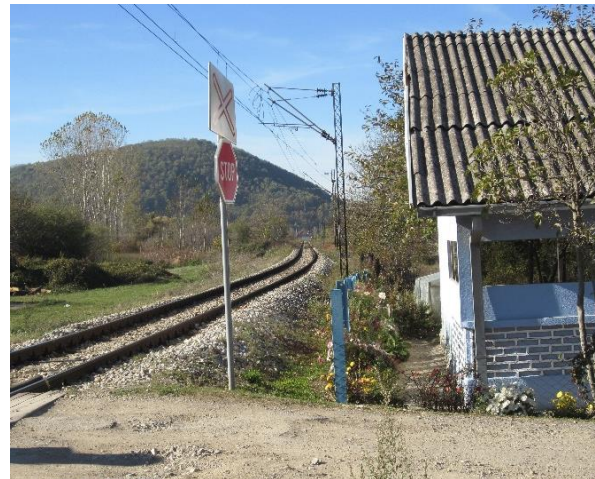
Слика 3.5.2: Изглед објекта - стражаре

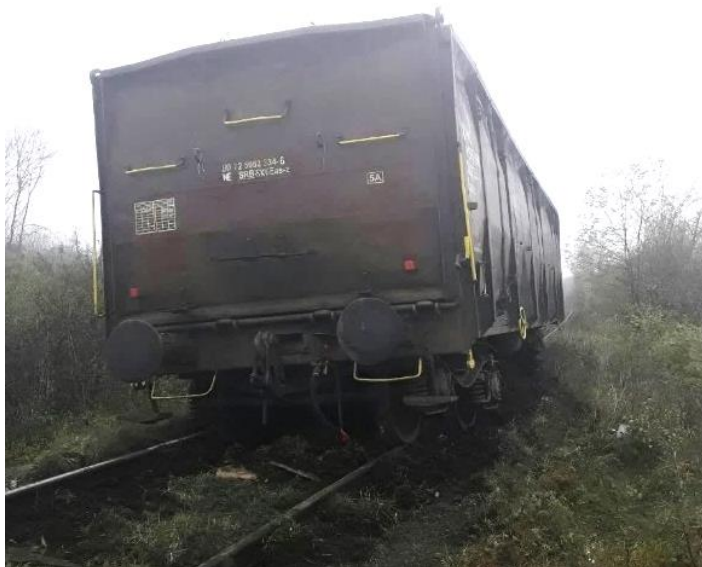
Слика 3.6.1: Изглед исклизлих кола

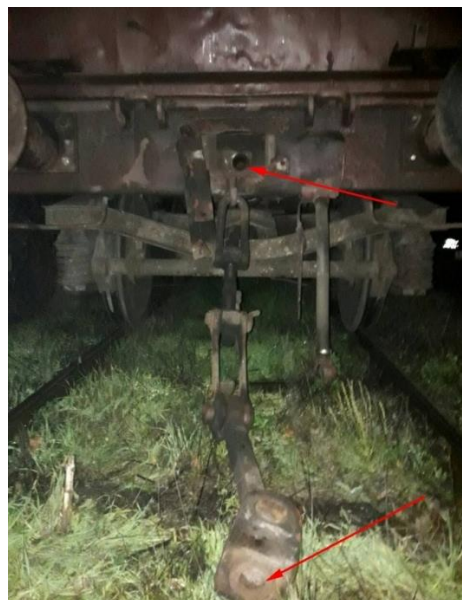
Слика 3.6.2: Изглед места раскинућа

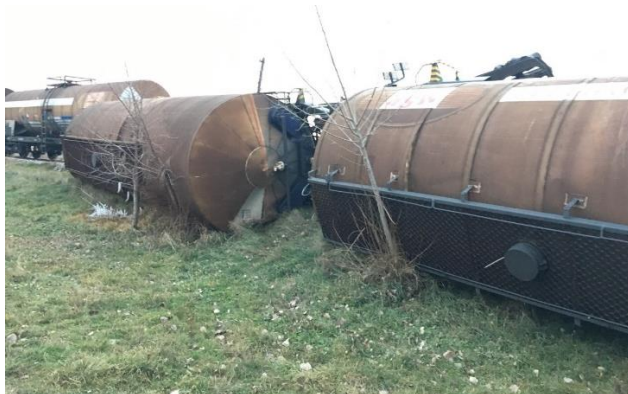
Слика 3.7.1: Изглед исклизлих кола

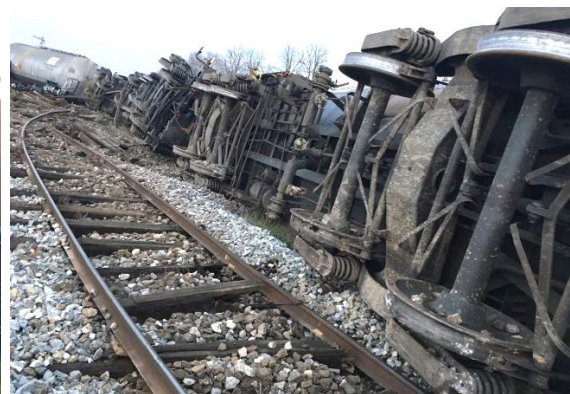
Слика 3.7.2: Изглед исклизлих кола

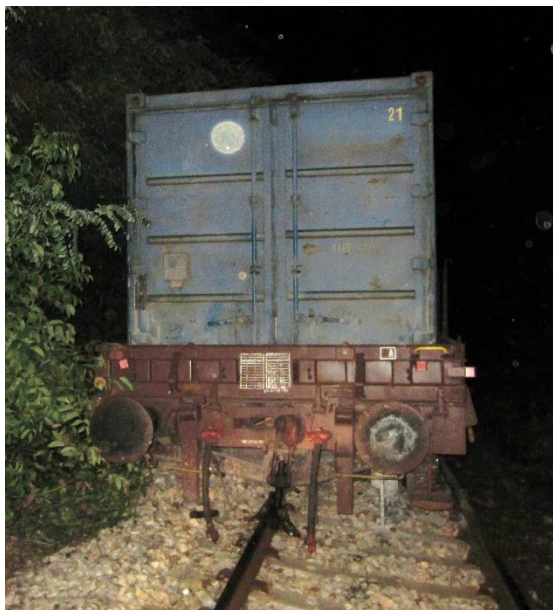
Слика 4.1.1.1: Изглед исклизлих кола

Директни узрок несреће је незадовољавајуће стање пруге на деоници на којој је дошло до несреће, недостајући и лабав причврсни прибор и трули и испуцали прагови у низу од најмање 7 прагова, комбиновано са местимичним проширењем колосека преко експлоатационог максимума од $+35\text{ mm}$, услед чега је под оптерећењем дошло до размицања шина и упадања предњег левог точка на петим колима из састава воза у колосек.

Додатни фактор који је олакшао упадање точка у колосек је чињеница да је на исклизлим колима дебљина венца десног, водећег точка, била на дозвољеном минимуму (22 mm).

Стање пруге на деоници на којој је дошло до несреће је директна последица одржавања пруге које је испод технички прихватљивог минимума.

БП_01/17 Дирекција за железнице да у што краћем року дефинише у важећем Правилнику о техничким условима и одржавању горњег строја железничких пруга („Службени гласник РС“ број 39/2016 и 74/2016) гранична стања елемената горњег и доњег строја пруге која захтевају тренутно отклањање или затварање пруге за саобраћај до отклањања недозвољеног стања.

БП_02/17 Дирекција за железнице да дефинише у важећем Правилнику о техничким условима и одржавању горњег строја железничких пруга („Службени гласник РС“ број 39/2016 и 74/2016) критеријуме за периоде у којима се морају обавити средње оправке на горњем строју пруга.

- БП_03/17** „ИЖС“ а.д. да изврши измене и допуне Упутства о јединственим критеријумима за контролу стања пруга на мрежи ЈЖ, Упутство 339 (*Службени гласник ЗЖЖ број 2/2001 и 4/2004*), које је Одлуком „ИЖС“ а.д. број 4/2015-51-17 од 29.12.2015. године и даље је у примени на „ИЖС“ а.д. у складу са одредбама из Упутства 339 из 1989. године које су наведене у тачки 3.3.5. За будућа мерна кола препоручују се параметри у складу са стандардима: *SRPS EN 13848-1, SRPS EN 13848-2, SRPS EN 13848-6*.

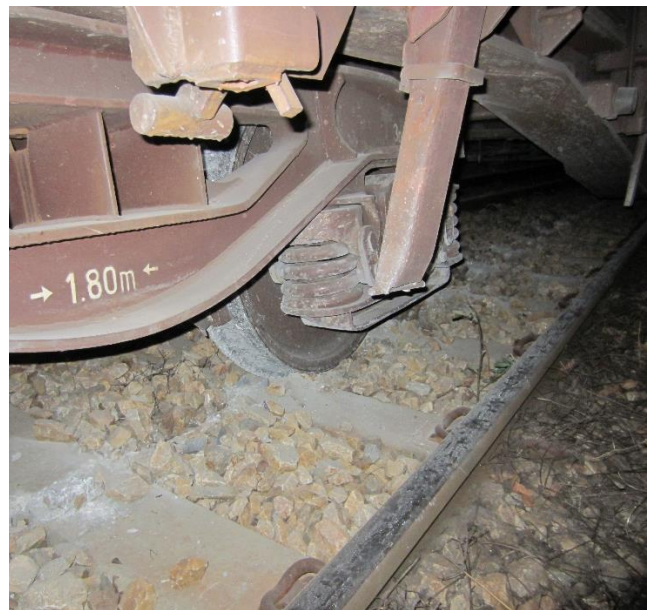
Слика 4.1.1.2: Изглед дела исклизлог обртног постоља
