Број: 06-00-7/2021-02-50-1

# ГОДИШЊИ ИЗВЕШТАЈ ЗА 2020. ГОДИНУ

Центар за истраживање несрећа у саобраћају (у даљем тексту ЦИНС) је самосталан у раду и спроводи независне истраге. Циљ истраге је утврђивање узрока и могућност унапређења безбедности на железници и превенција несрећа издавањем безбедносних препорука.

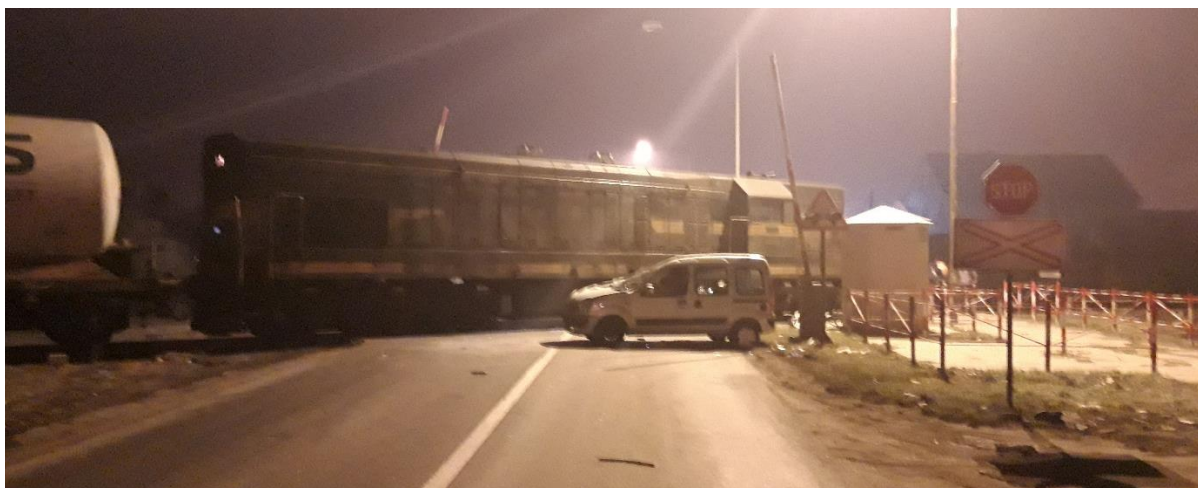
Након налета маневарски састав МС-4 је наставио даље кретање у дужини од 12 *m*, након чега се зауставио (слика 3.1.1.).

Слика 3.1.1: Изглед маневарске локомотиве 661-155 и друмског путничког возила након озбиљне несреће (поглед са пута у смеру супротном од смера вожње друмског путничког возила, извор: „НИС“ а.д.)

У време настанка ове озбиљне несреће аутоматски уређај на путном прелазу је био у квару и саобраћај на предметном путном прелазу у нивоу је обезбеђивао маневриста запослен у Рафинерији нафте Панчево („НИС“ а.д. Нови Сад).

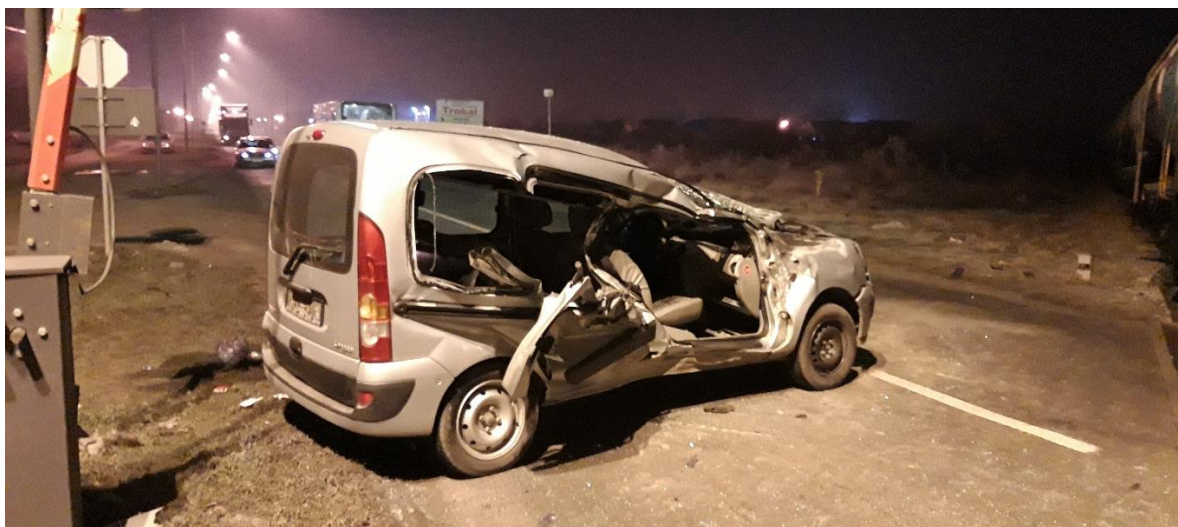
односу на смер кретања друмског путничког возила, у суседну коловозну траку, при чему се друмско путничко возило заротирало за 90°. Том приликом десна бочна страна друмског путничког возила је значајно оштећена (слика 3.1.2.).

**Слика 3.1.2:** Изглед друмског путничког возила након озбиљне несреће (поглед у смеру кретања друмског путничког возила, извор: „НИС“ а.д.)

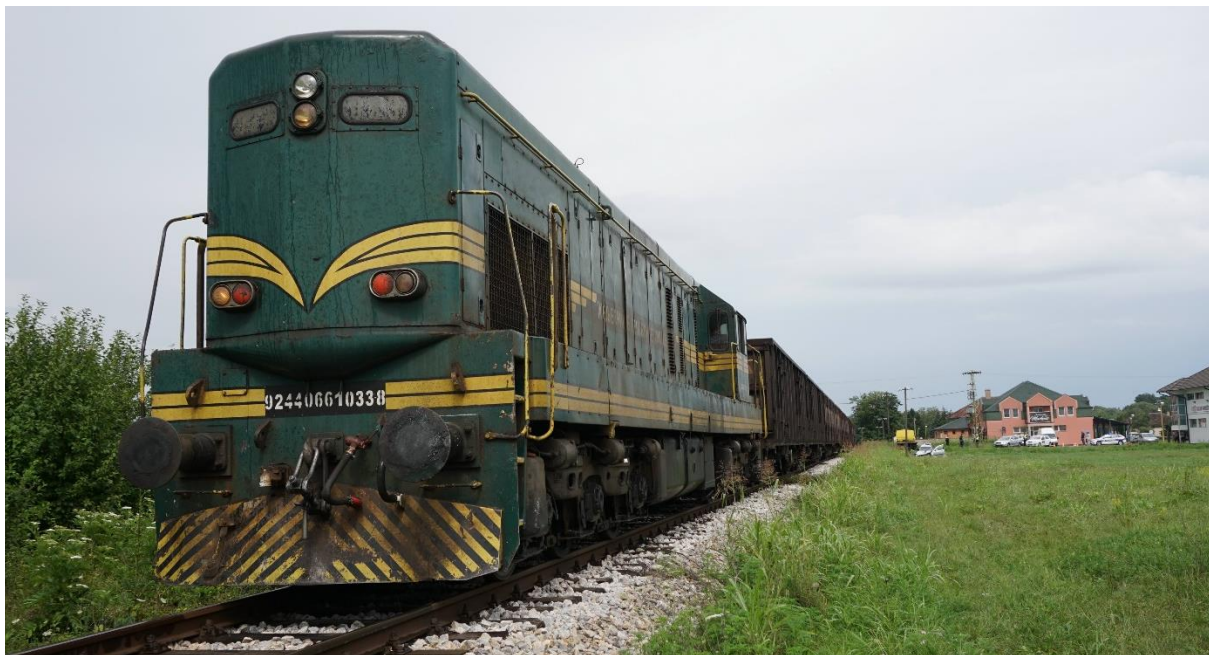
Након налета воз број 45403 је наставио даље кретање у дужини од 145 *m*, након чега се зауставио, тако да је чело возне локомотиве серије 661-033 затечено у *km 20+792*, дужим делом локомотивског сандука напред. Том приликом, није дошло до исклизнућа ни једног возила из састава воза број 45403 (види слику 3.2.1.).

Слика 3.2.1: Изглед воза број 45403 након озбиљне несреће  
(поглед у смеру супротном од смера кретања воза)

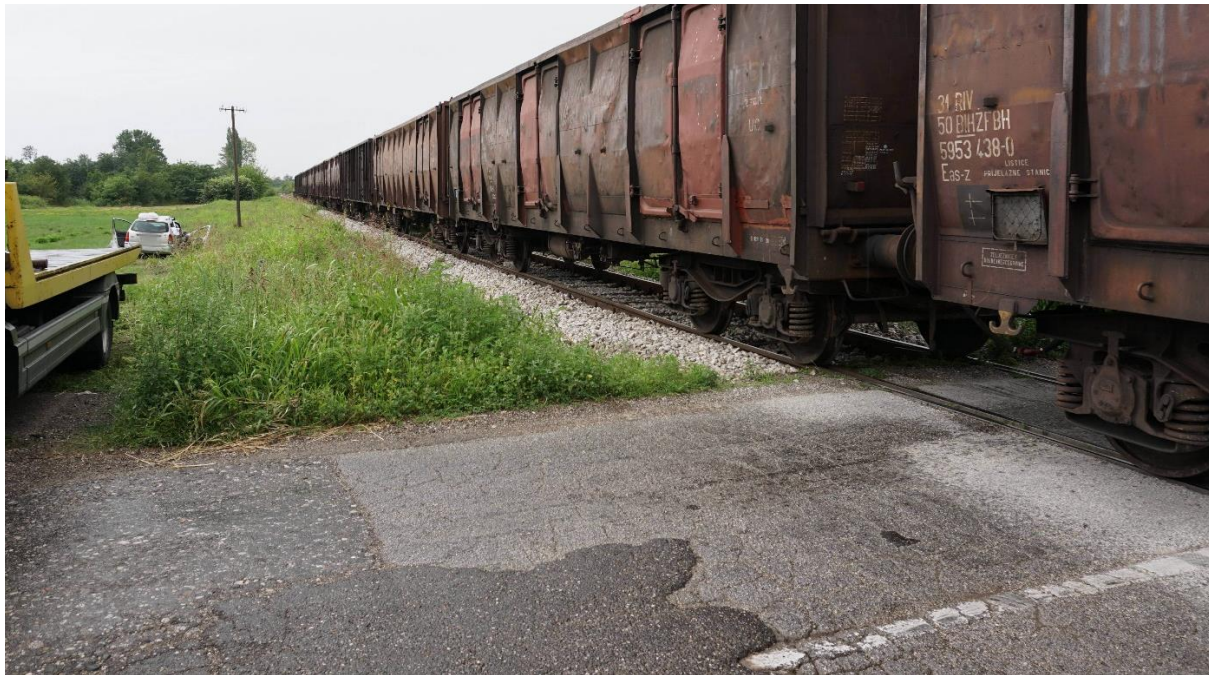
Након удара, воз је друмско путничко возило одбацио поред колосека, у леву страну у односу на смер кретања воза, након чега је друмско путничко возило наставило кретање поред колосека у дужини од приближно 30 *m*, након чега се зауставило. Друмско путничко возило је затечено са леве стране колосека, гледано у смеру вожње воза, односно у смеру растуће стационаже пруге, у положају паралелном са колосеком,

Слика 3.2.2: Изглед воза број 45403 и друмског путничког возила након озбиљне несреће (поглед у смеру кретања воза)

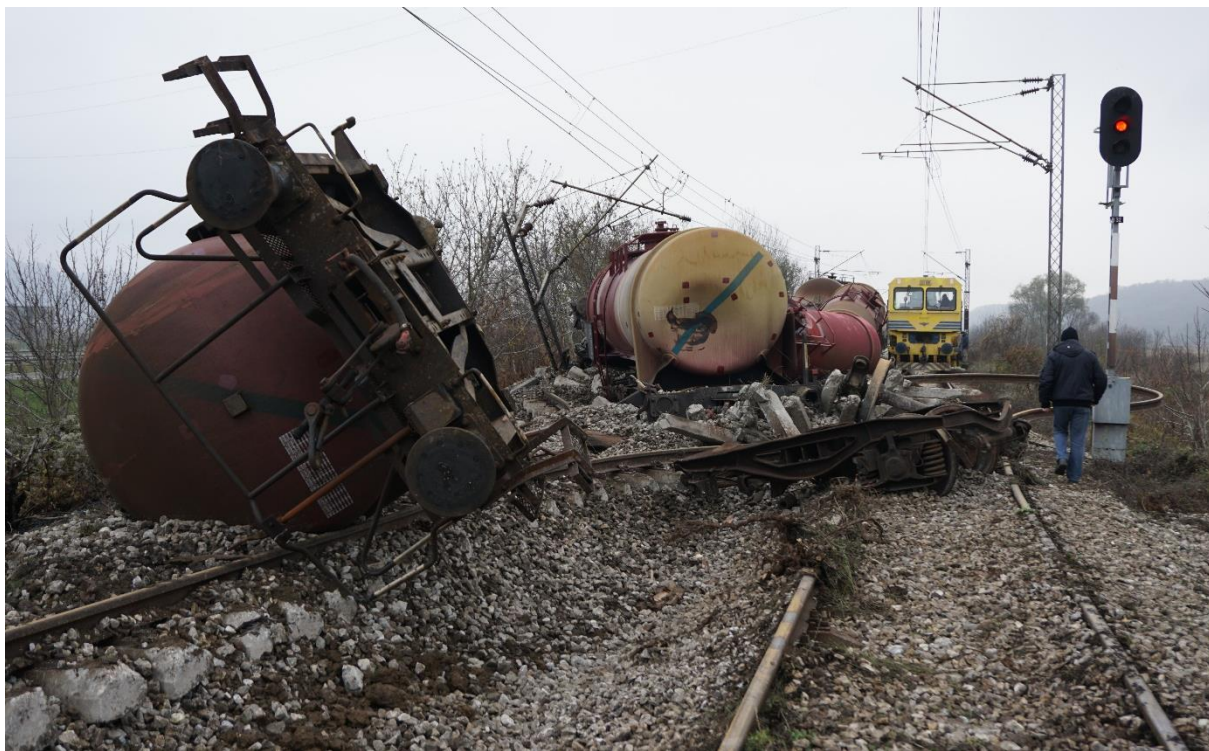
На железничкој инфраструктури и железничким возилима постоји материјална штета.

Слика 3.3.1: Изглед места несреће (места исклизнућа)

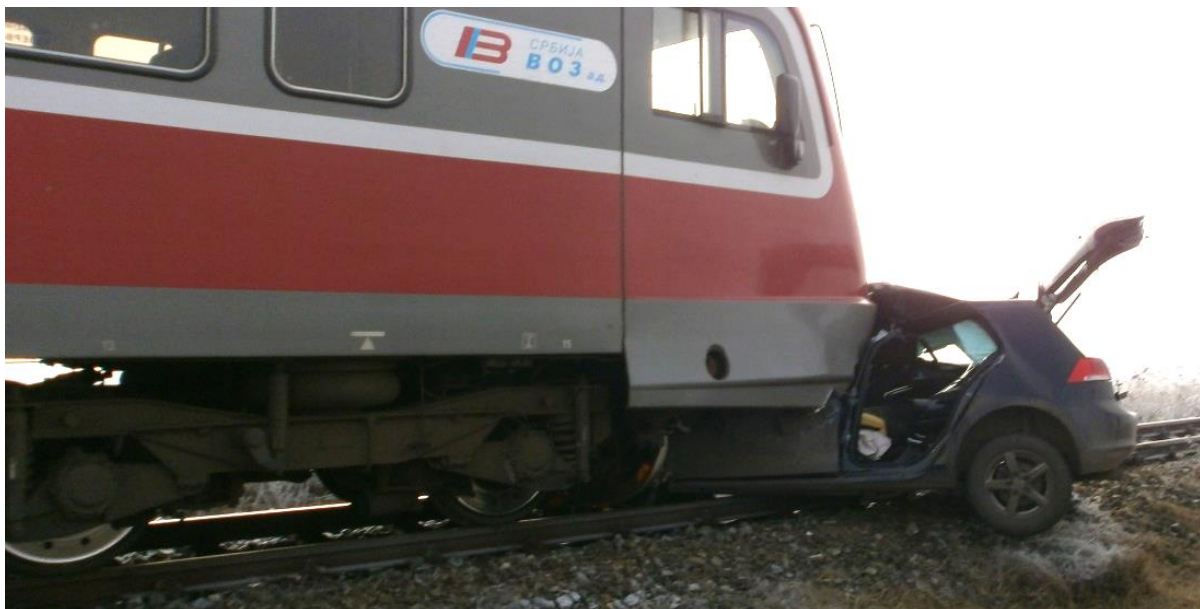
Након налета, воз број 6431 је наставио даље кретање у дужини од 165 *m*, након чега се зауставио. Од силине удара друмско путничко возило се подвукло под чело (управљачницу) ДМВ 711-034 односно остало заглављено на делу између одбојника ДМВ 711-034 и колосека. Том приликом, цео предњи део друмског путничког возила је значајно оштећен (слике 3.4.1. и 3.4.2.).

**Слика 3.4.1:** Изглед ДМВ 711-033/034 и друмског путничког возила након озбиљне несреће (поглед са слободног простора између пруге и пута, извор: „ИЖС“ а.д.)

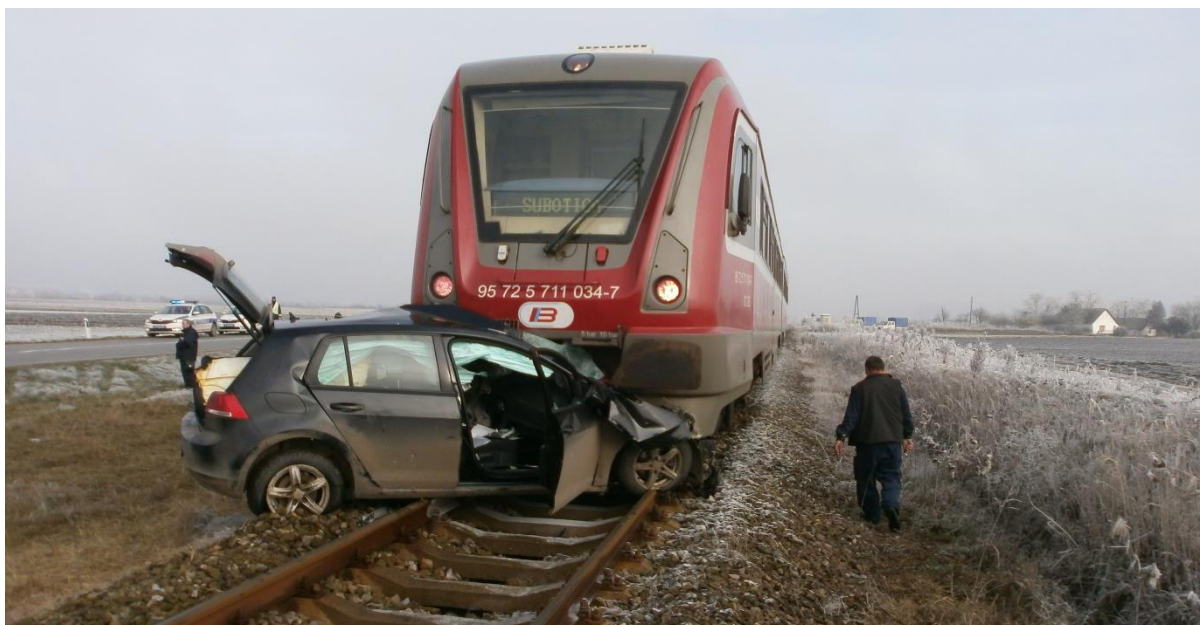
**Слика 3.4.2:** Изглед друмског путничког возила након озбиљне несреће (поглед са пруге, у смеру супротном од смера кретања воза, извор: „ИЖС“ а.д.)

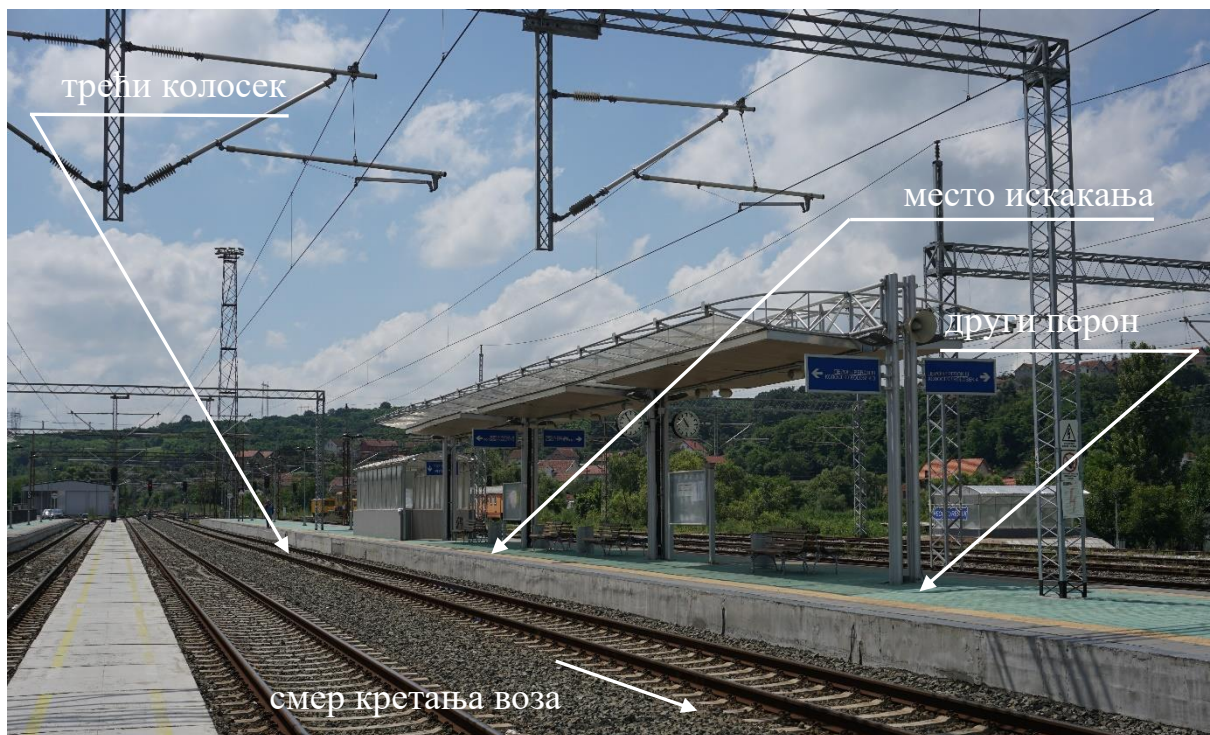
Слика 4.1.1.1: Изглед места искакања (поглед из смера станичне зграде - првог станичног колосека)

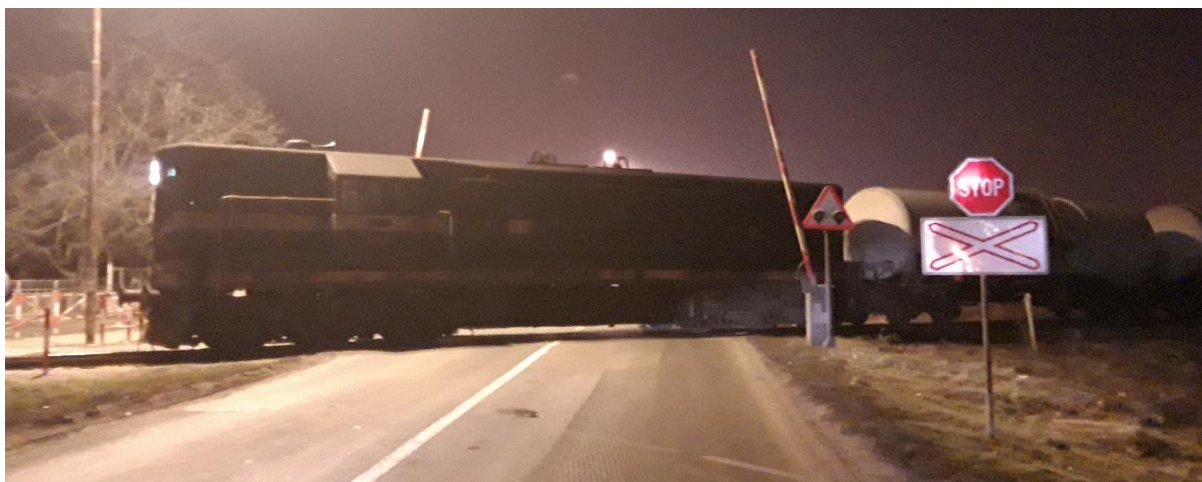
Слика 4.2.1.1: Изглед маневарске локомотиве 661-155 након озбиљне несреће (поглед у смеру кретања друмског путничког возила, извор: „НИС“ а.д.)

Након налета маневарски састав МС-4 је наставио даље кретање у дужини од 12 *m*, након чега се зауставио (слика 4.2.1.1.).

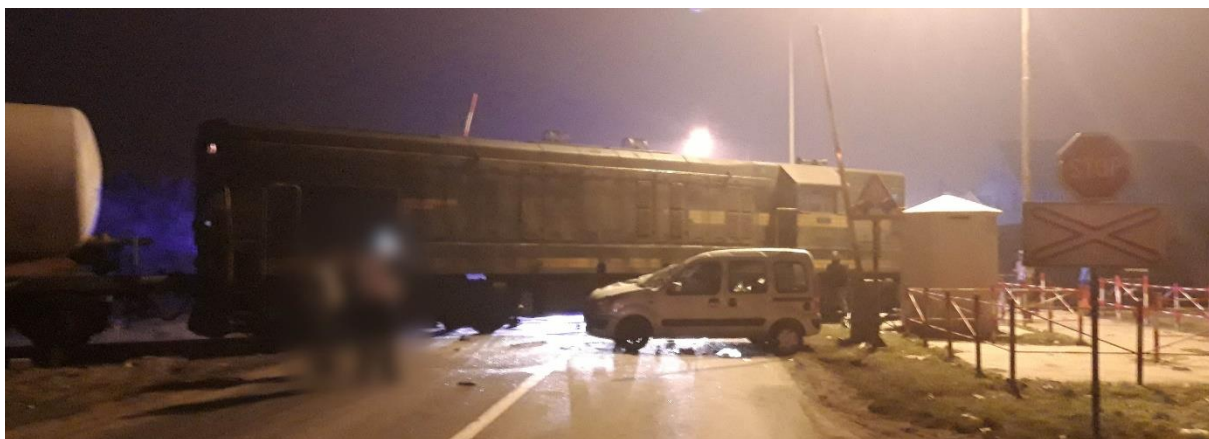
Након удара, маневарски састав МС-4 је друмско путничко возило одбацио у десну страну у односу на смер кретања маневарског састава МС-4, односно у леву страну у односу на смер кретања друмског путничког возила, у суседну коловозну траку, при чему се друмско путничко возило заротирало за 90°. Том приликом десна бочна страна друмског путничког возила је значајно оштећена (слика 4.2.1.2.).

**Слика 4.2.1.2:** Изглед маневарске локомотиве 661-155 и друмског путничког возила након озбиљне несреће (поглед са пута у смеру супротном од смера вожње друмског путничког возила, извор: „НИС“ а.д.)

У време настанка ове озбиљне несреће аутоматски уређај на путном прелазу је био у квару и саобраћај на предметном путном прелазу у нивоу је обезбеђивао маневриста запослен у Рафинерији нафте Панчево („НИС“ а.д. Нови Сад).
