РЕПУБЛИКА СРБИЈА
ЦЕНТАР ЗА ИСТРАЖИВАЊЕ НЕСРЕЋА У САОБРАЋАЈУ
СЕКТОР ЗА ИСТРАЖИВАЊЕ НЕСРЕЋА У ЖЕЛЕЗНИЧКОМ САОБРАЋАЈУ
Немањина 11, 11000 Београд

Број: 340-00-7/2022-02-32

ГОДИШЊИ ИЗВЕШТАЈ ЗА 2021. ГОДИНУ

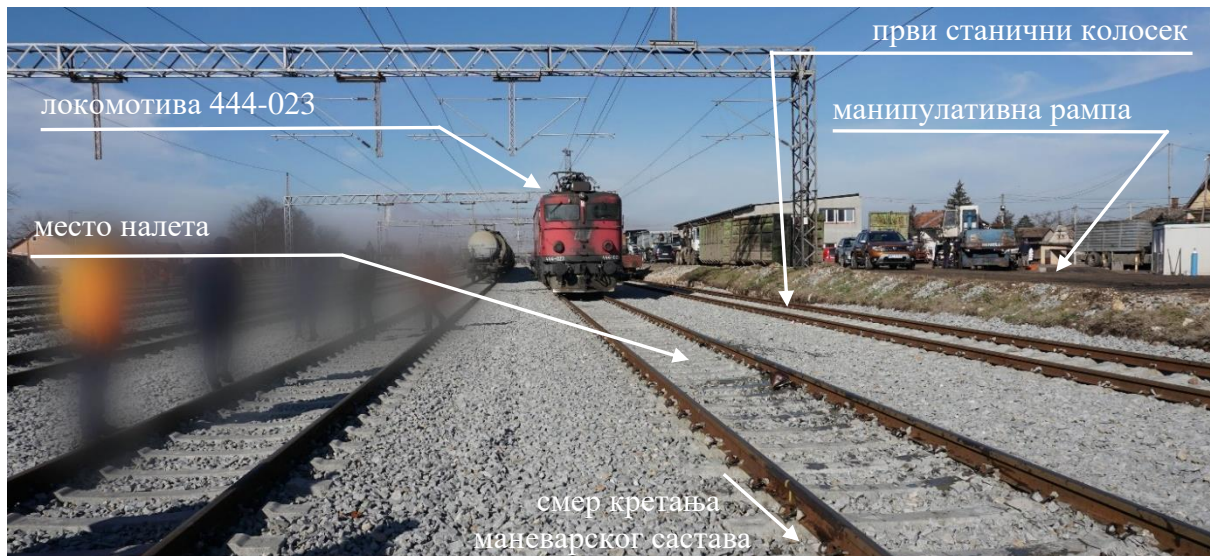
Дана 03.02.2021. године у 08:29 на магистралној прузи број 103: (Београд Центар) - Раковица - Јајинци - Мала Крсна - Велика Плана, у станици Мала Крсна, приликом обављања маневарског рада, на другом станичном колосеку, дошло је до налета вученог маневарског састава железничког превозника „Србија Карго“ а.д. (локомотива 441-510 и 6 (шест) товарних кола серије *Ea* (пет кола серије *Eas-z* и једна кола серије *Eanoss*)), на помоћног радника у станици Мала Крсна запосленог код управљача јавне железничке инфраструктуре „ИЖС“ а.д.

Слика 3.1.1: Изглед места озбиљне несреће после налета маневарског састава на железничког радника (поглед из смера скретничког блока 2 ка станичној згради)

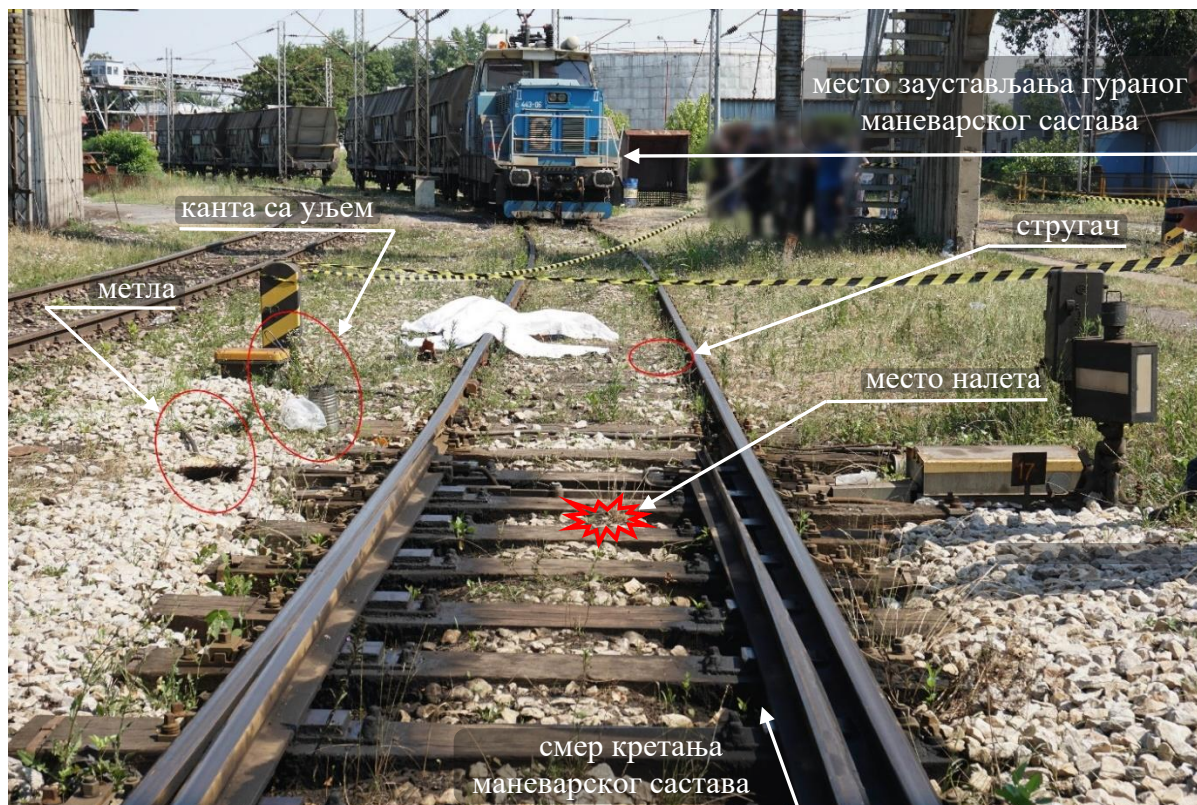
С обзиром да машиновођа на гураном маневарском саставу није уочио да је дошло до налета, гурани маневарски састав је наставио вожњу све до другог извлачњака, у близини места на коме је то било планирано у склопу маневарског задатка. Настанак предметне озбиљне несреће први је уочио отправник возова на истовару - „ОБ1“, који се налазио у својој канцеларији у згради која се налази између другог и трећег колосека у близини скретнице број 17, односно у близини места настанка предметне озбиљне несреће.

Слика 3.2.1: Изглед места озбиљне несреће после налета гураног маневарског састава на пружног радника (поглед из смера другог колосека ка другом извлачњаку)

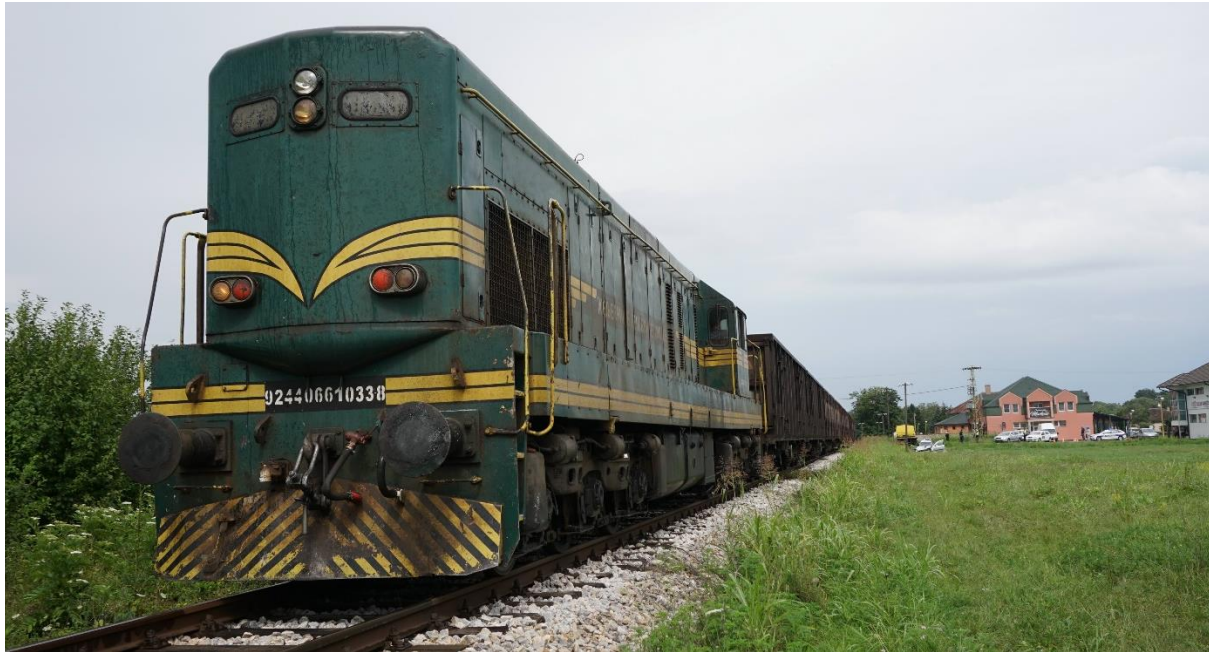
Након налета воз број 45403 је наставио даље кретање у дужини од 145 *m*, након чега се зауставио, тако да је чело возне локомотиве серије 661-033 затечено у *km* 20+792, дужим делом локомотивског сандука напред. Том приликом, није дошло до исклизнућа ни једног возила из састава воза број 45403 (види слику 4.1.1.1.).

Слика 4.1.1.1: Изглед воза број 45403 након озбиљне несреће
(поглед у смеру супротном од смера кретања воза)

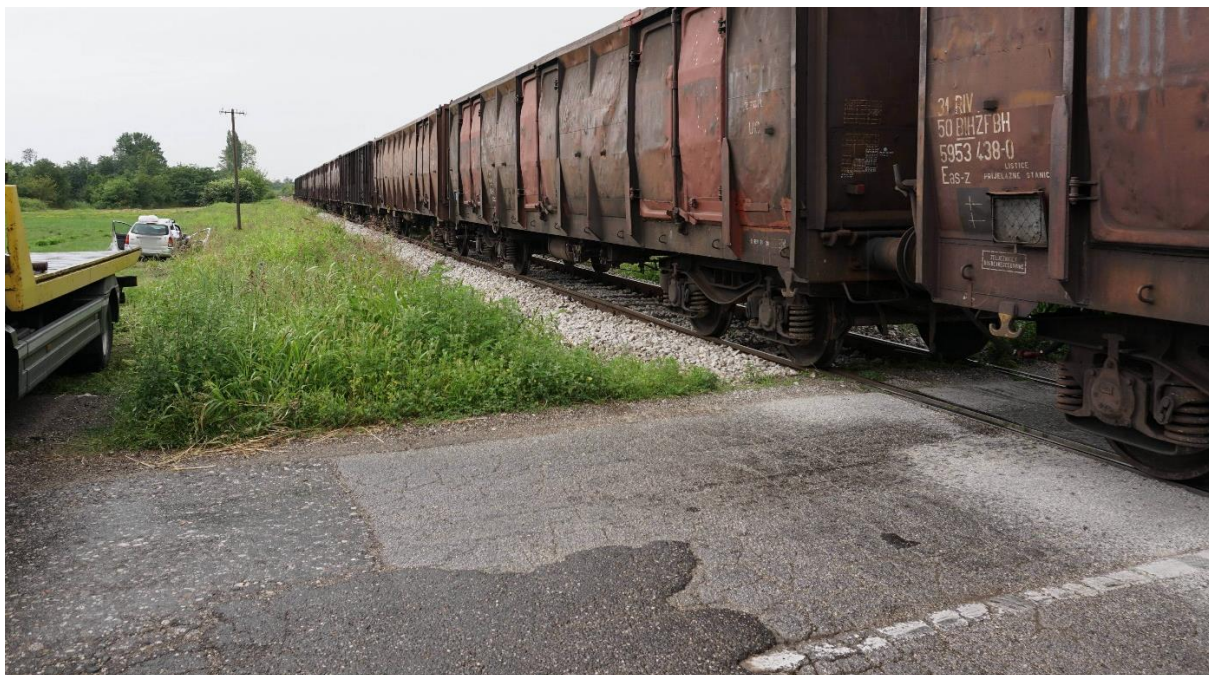
Након удара, воз је друмско путничко возило одбацио поред колосека, у леву страну у односу на смер кретања воза, након чега је друмско путничко возило наставило кретање поред колосека у дужини од приближно 30 *m*, након чега се зауставило. Друмско путничко возило је затечено са леве стране колосека, гледано у смеру вожње воза, односно у смеру растуће стационаже пруге, у положају паралелном са колосеком, односно возом (види слику 4.1.1.2.).

Слика 4.1.1.2: Изглед воза број 45403 и друмског путничког возила након озбиљне несреће
(поглед у смеру кретања воза)

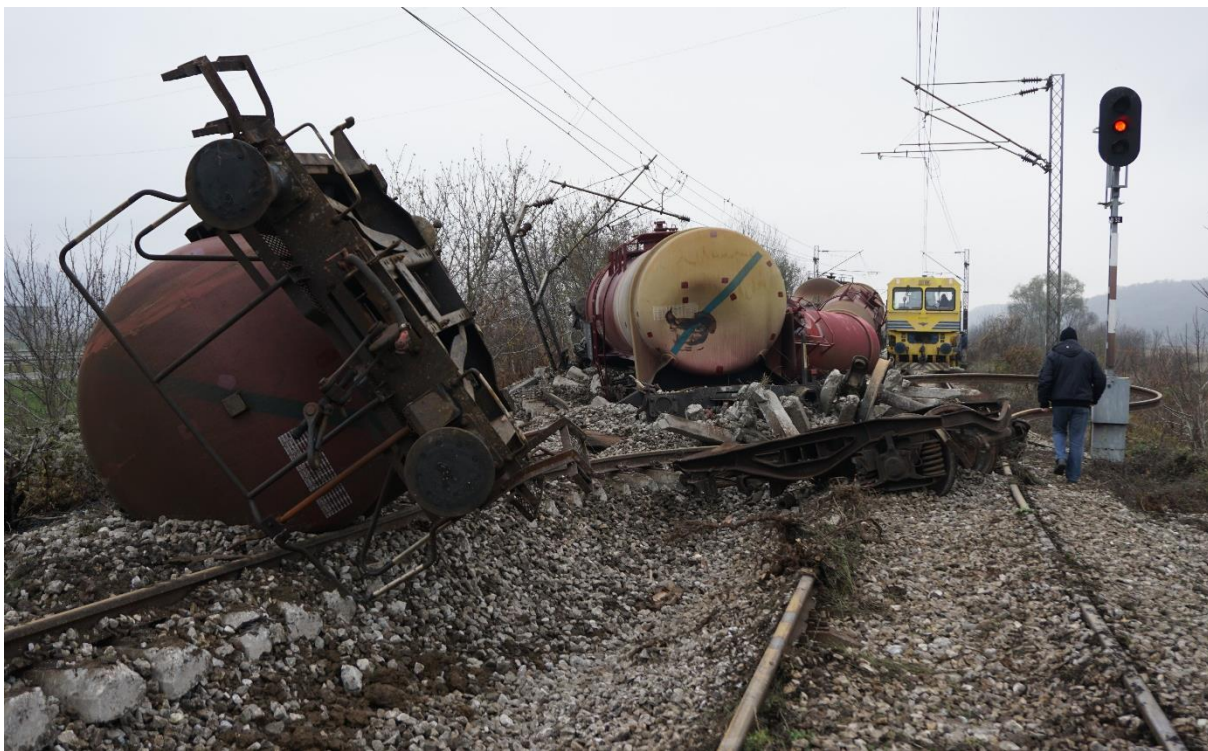
На железничкој инфраструктури и железничким возилима постоји материјална штета. У овој озбиљној несрећи није било повређених и усмрћених.

Слика 4.2.1.1: Изглед места несреће (места исклизнућа)

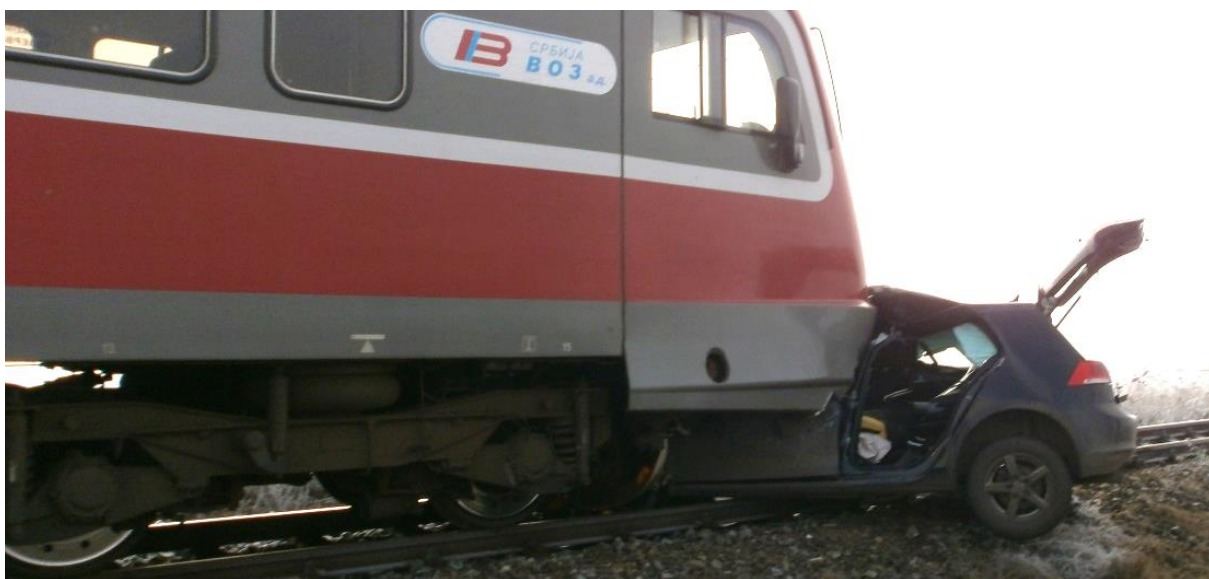
Након налета, воз број 6431 је наставио даље кретање у дужини од 165 *m*, након чега се зауставио. Од силине удара друмско путничко возило се подвукло под чело (управљачницу) ДМВ 711-034 односно остало заглављено на делу између одбојника ДМВ 711-034 и колосека. Том приликом, цео предњи део друмског путничког возила је значајно оштећен (слике 4.3.1.1. и 4.3.1.2.).

Слика 4.3.1.1: Изглед ДМВ 711-033/034 и друмског путничког возила након озбиљне несреће (поглед са слободног простора између пруге и пута, извор: „ИЖС“ а.д.)

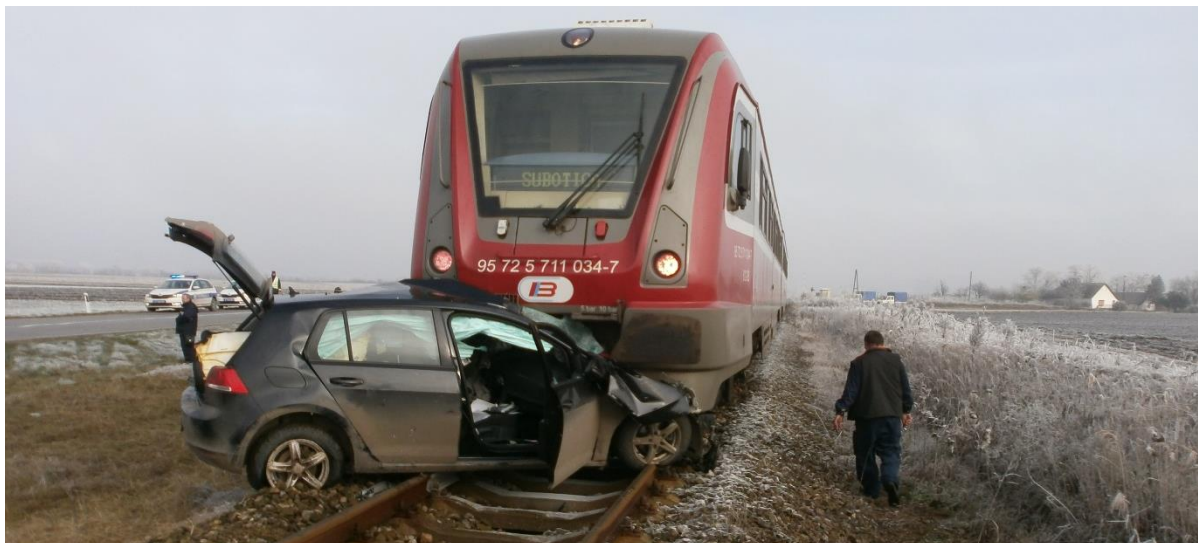
Слика 4.3.1.2: Изглед друмског путничког возила након озбиљне несреће (поглед са пруге, у смеру супротном од смера кретања воза, извор: „ИЖС“ а.д.)
