РЕПУБЛИКА СРБИЈА  
ЦЕНТАР ЗА ИСТРАЖИВАЊЕ НЕСРЕЋА У САОБРАЋАЈУ  
СЕКТОР ЗА ИСТРАЖИВАЊЕ НЕСРЕЋА У ЖЕЛЕЗНИЧКОМ САОБРАЋАЈУ  
Немањина 11, 11000 Београд

Број: 340-00-9/2019-02-21-1

Датум: 25.09.2019. године

# ГОДИШЊИ ИЗВЕШТАЈ ЗА 2018. ГОДИНУ

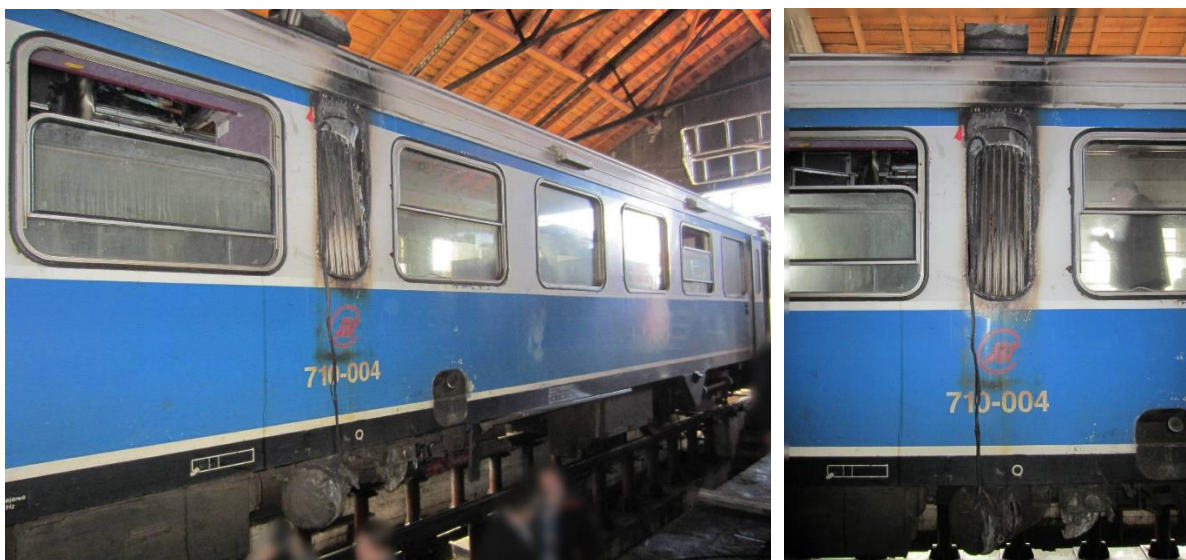
Слика 3.1.1: Изглед ДМК 710-004 захваћен пожаром (средњи део споља)

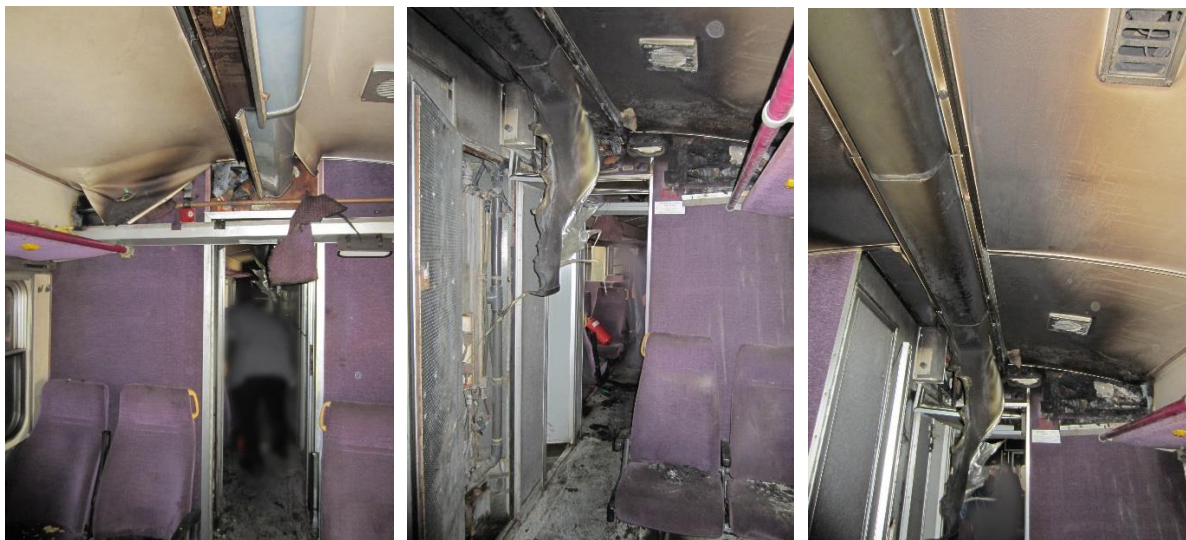
Слика 3.1.2: Изглед простора за путнике ДМК 710-004 захваћен пожаром

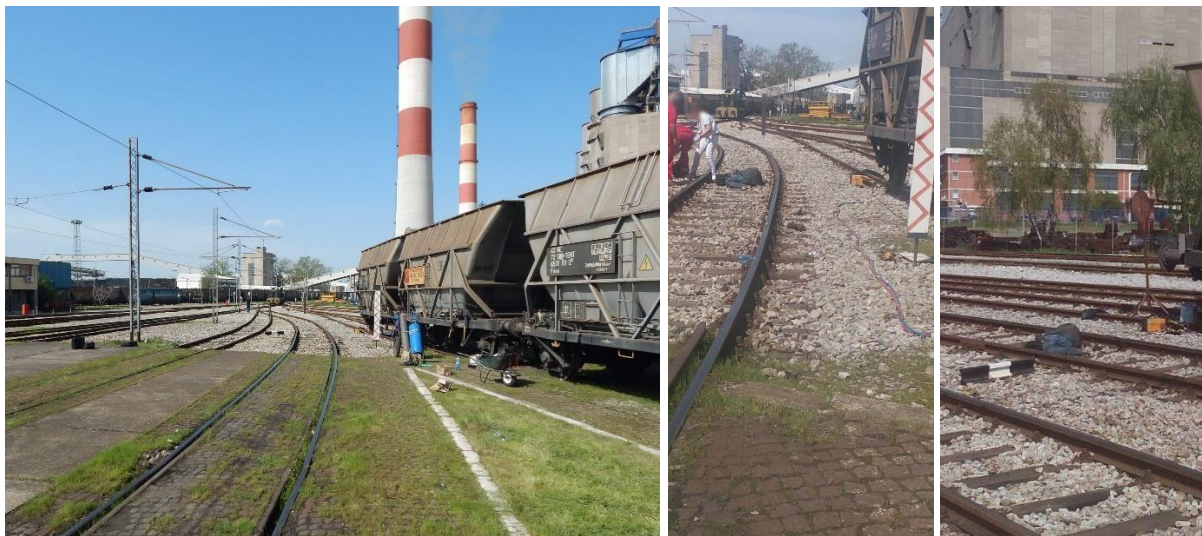
Слика 3.2.1: Изглед места на коме је дошло до налета локомотиве ЦЕМ-7 на радника

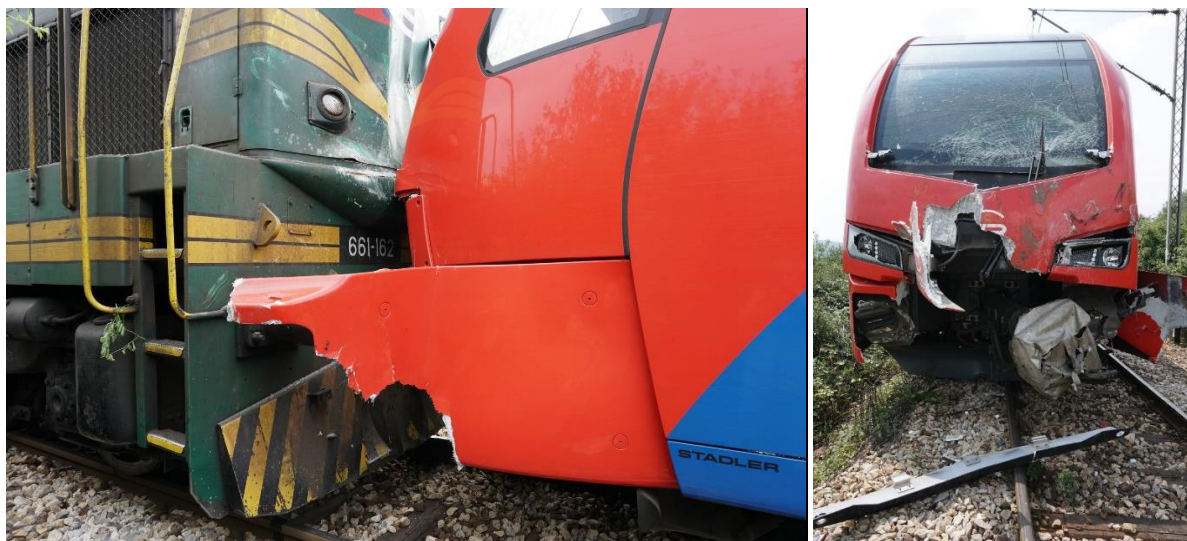
Слика 3.3.1: Изглед оштећења на железничким возилима након судара возова

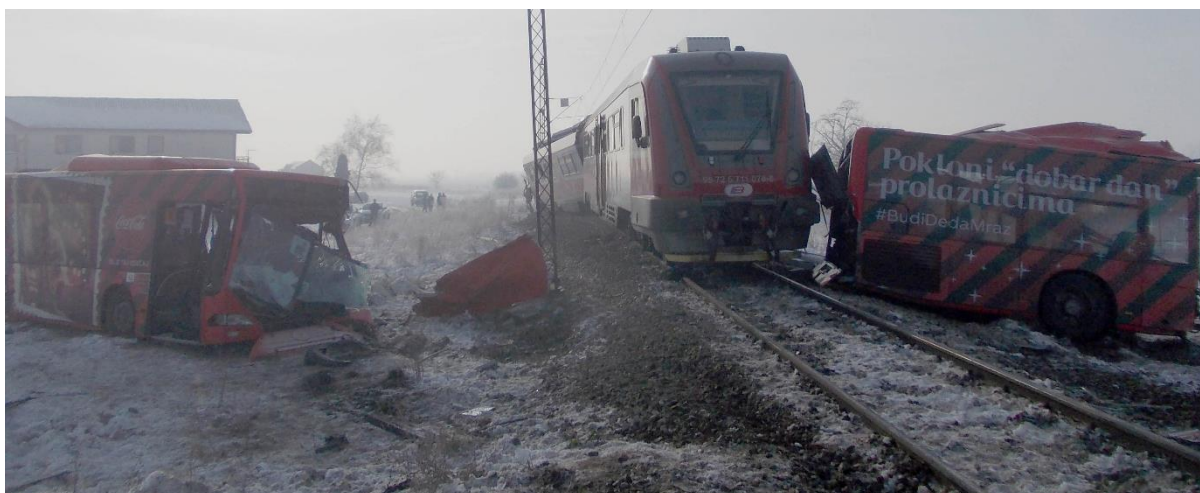
Слика 3.4.1: Изглед возила након озбиљне несреће (поглед у смеру ка крају воза)

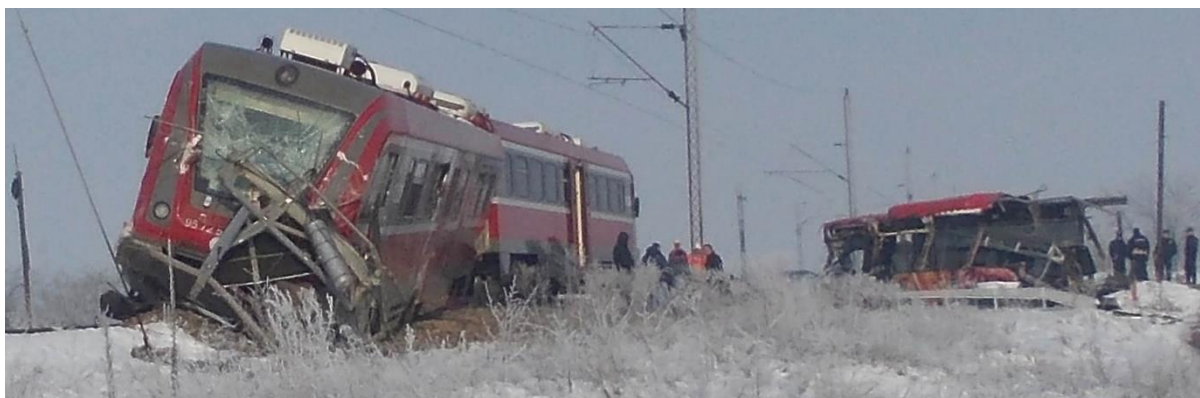
Слика 3.4.2: Изглед возила након озбиљне несреће (поглед у смеру ка челу воза)

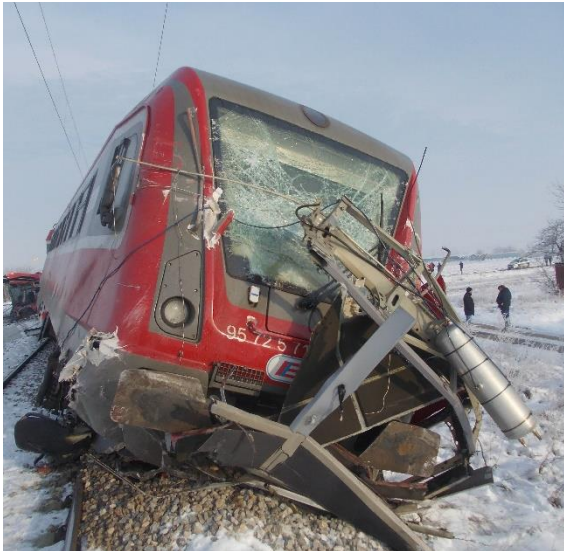
Слика 3.4.3: Изглед чела воза

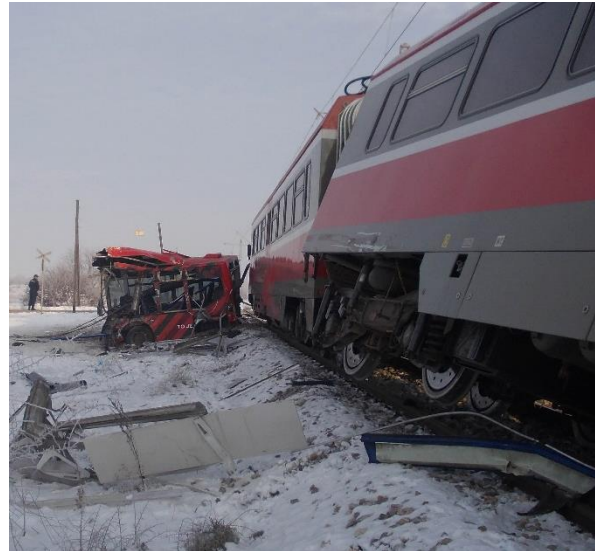
Слика 3.4.4: Изглед дела бочне стране воза и задњег дела аутобуса

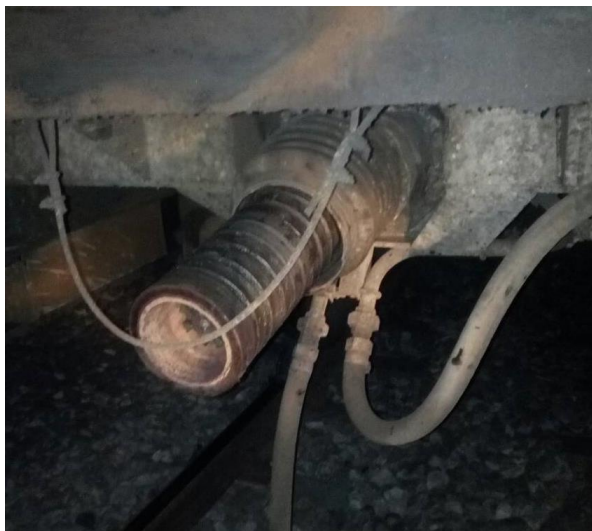
Слика 4.1.1.2: Изглед дела раскинутог квачила на приколици 416-004

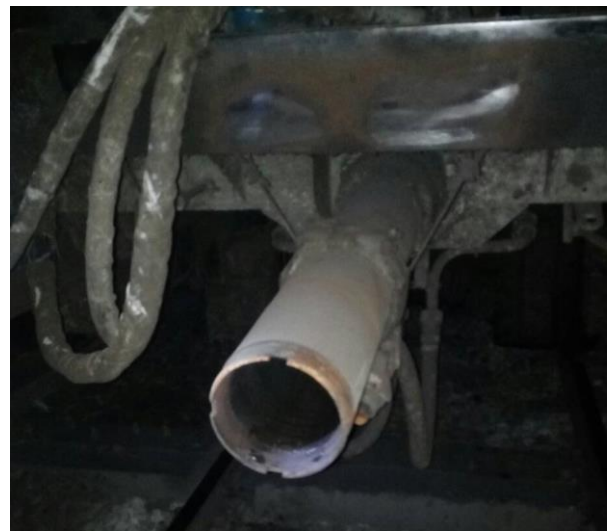
Слика 4.1.1.3: Изглед дела раскинутог квачила на моторним колима 412-061

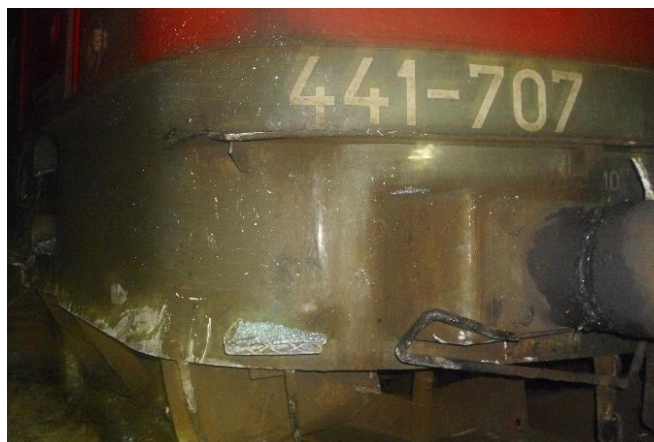
Слика 4.2.1.2: Изглед оштећења на лок.441-707

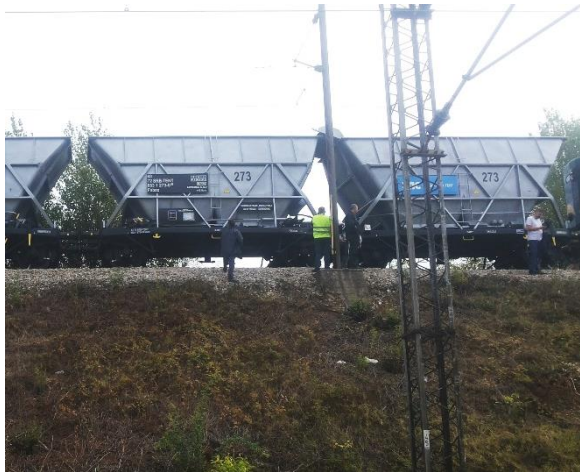
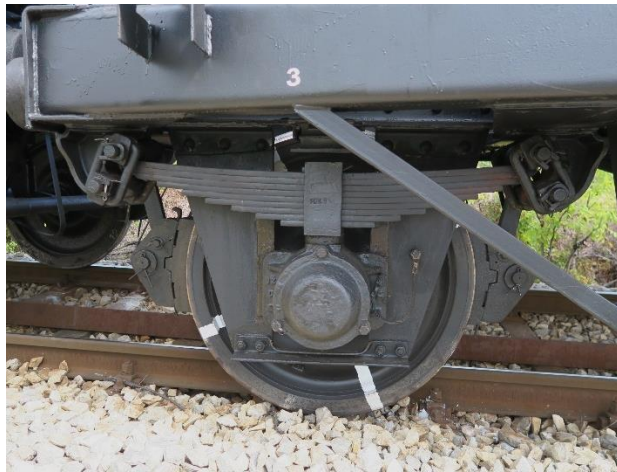
Слика 4.3.1.1: Изглед исклизлих кола

Слика 4.3.1.2: Изглед исклизлих кола

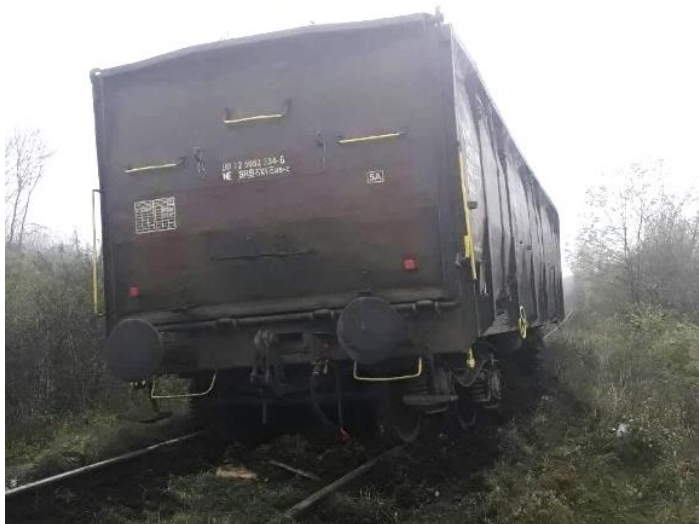
Слика 4.5.1.1: Изглед исклизлих кола

Исклизла кола су затечена у зони колосека, на својим точковима. Није дошло до нагињања или превртања кола и није дошло до померања или расипања товара.

Непосредни узрок несреће је незадовољавајуће стање пруге на деоници на којој је дошло до несреће. Директни узрок је недостајући и лабав причврсни прибор и трули и испуцали прагови у низу, комбиновано са витоперношћу колосека у зони исклизнућа од  $23 \text{ mm}$ , што је преко дозвољеног експлоатационог максимума који износи  $18 \text{ mm}$ .

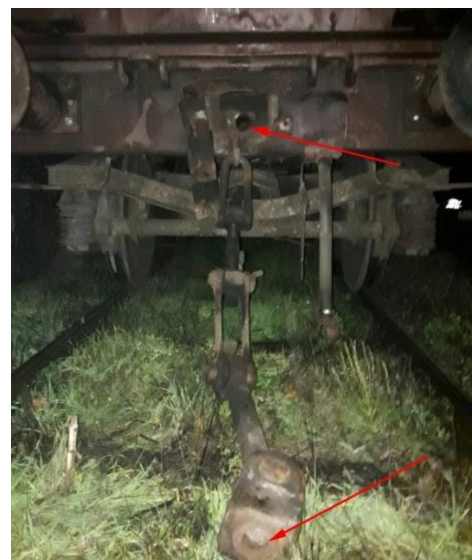
Слика 4.5.1.2: Изглед места раскинућа

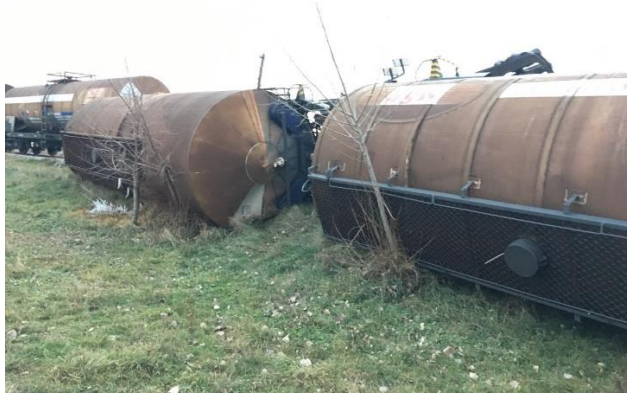
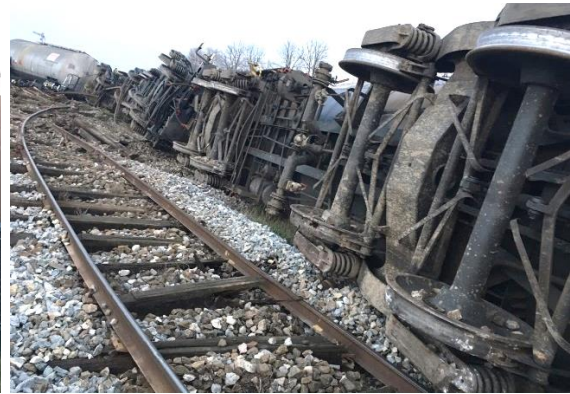
Слика 4.6.1.1: Изглед исклизлих кола

Слика 4.6.1.2: Изглед исклизлих кола
